## Zustandsbericht / Minderwertgutachten

**Kennzeichen****FIN****WDF63970513756320**

| Typ / Verkaufsbez. | Vito Kombi<br>(639)(09.2010->) / Vito 116<br>CDI extralang | Aufbauart | Kombi |

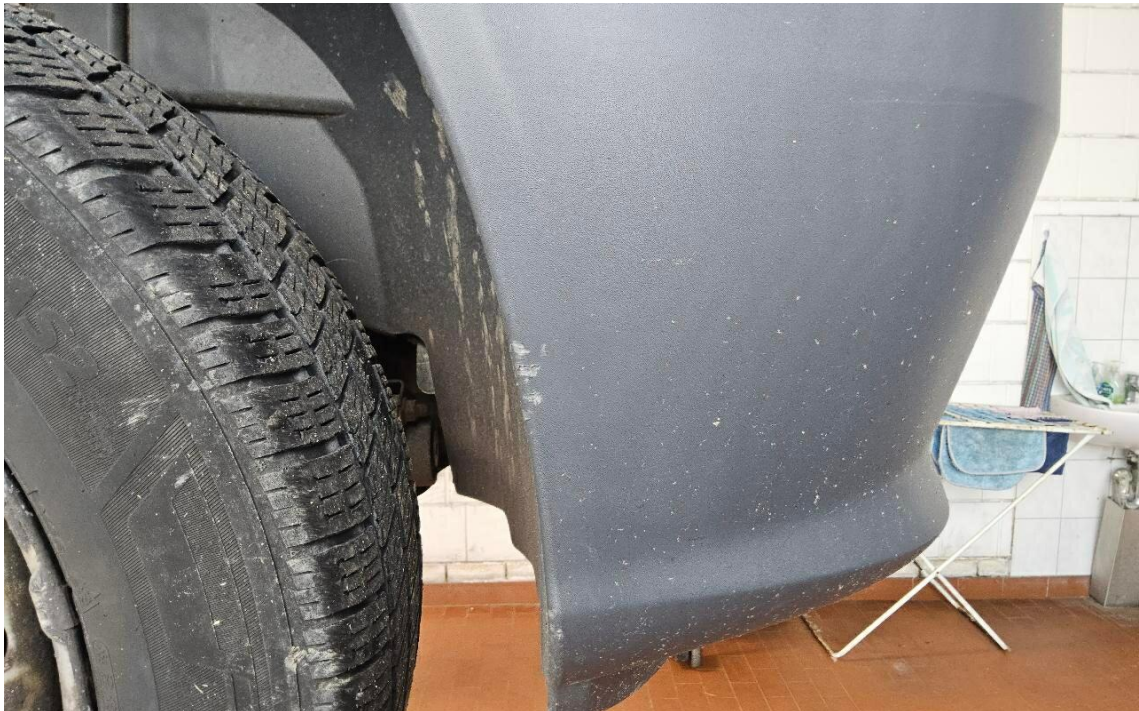
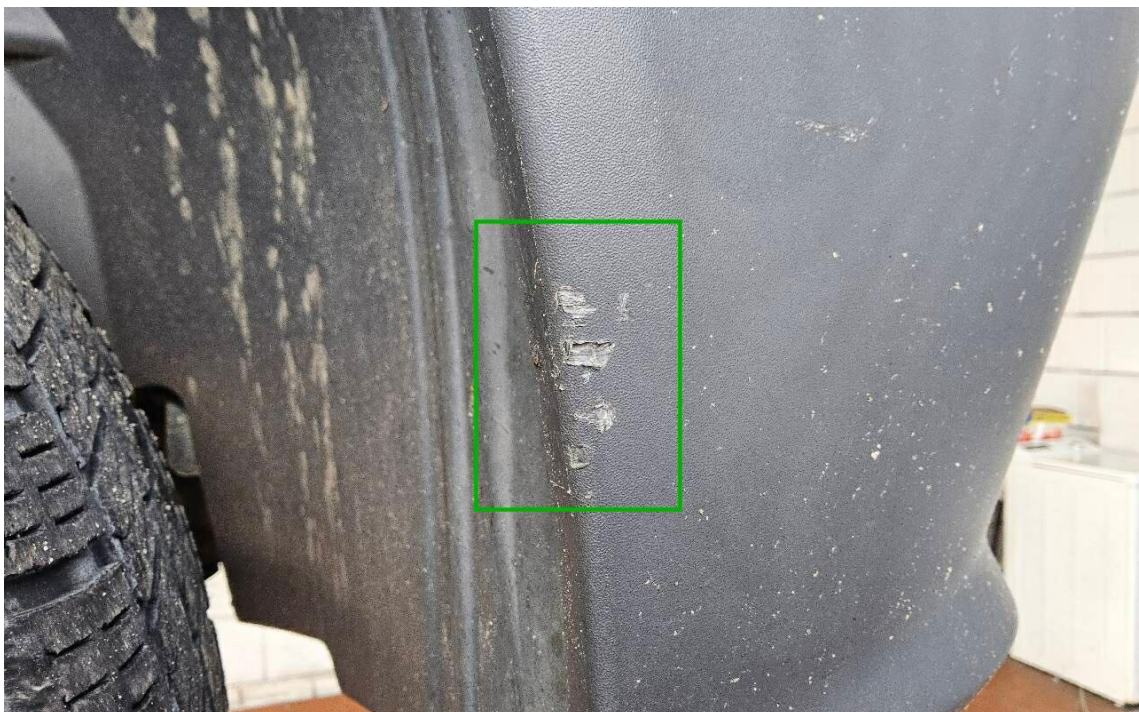
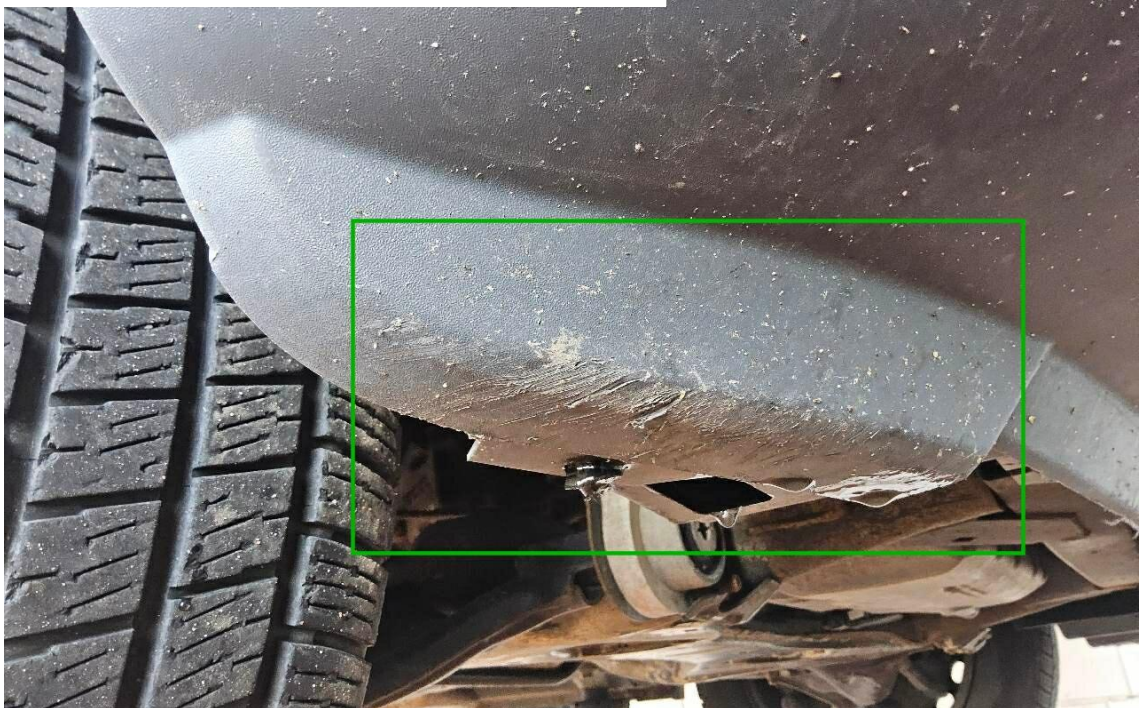
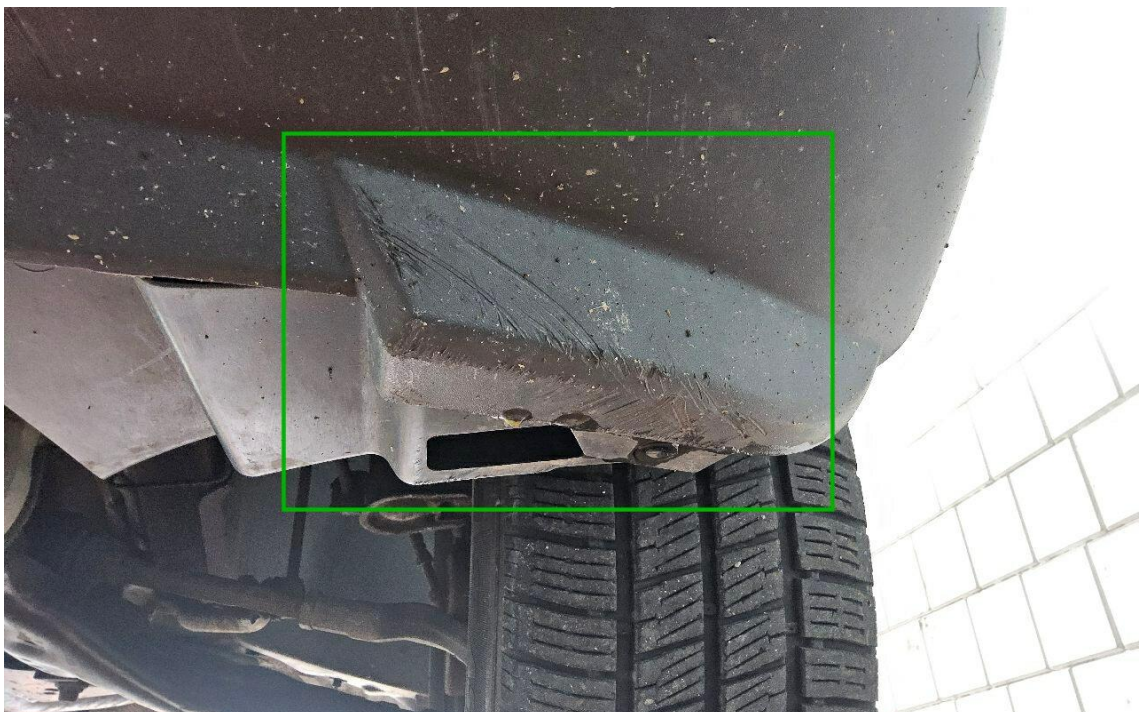
Stoßfänger vorne, abgeschürft, (Bild 5, 6, 7, 8)  
Unterboden und Achselemente korrodiert, (Bild 11, 12, 13, 14)  
Kofferraumverkleidungen verschrammt, (Bild 30, 31, 32)

Bild 5 : Stoßfänger vorne, abgeschürft

Bild 6 : Stoßfänger vorne, abgeschürft

Bild 7 : Stoßfänger vorne, abgeschürft

Bild 8 : Stoßfänger vorne, abgeschürft

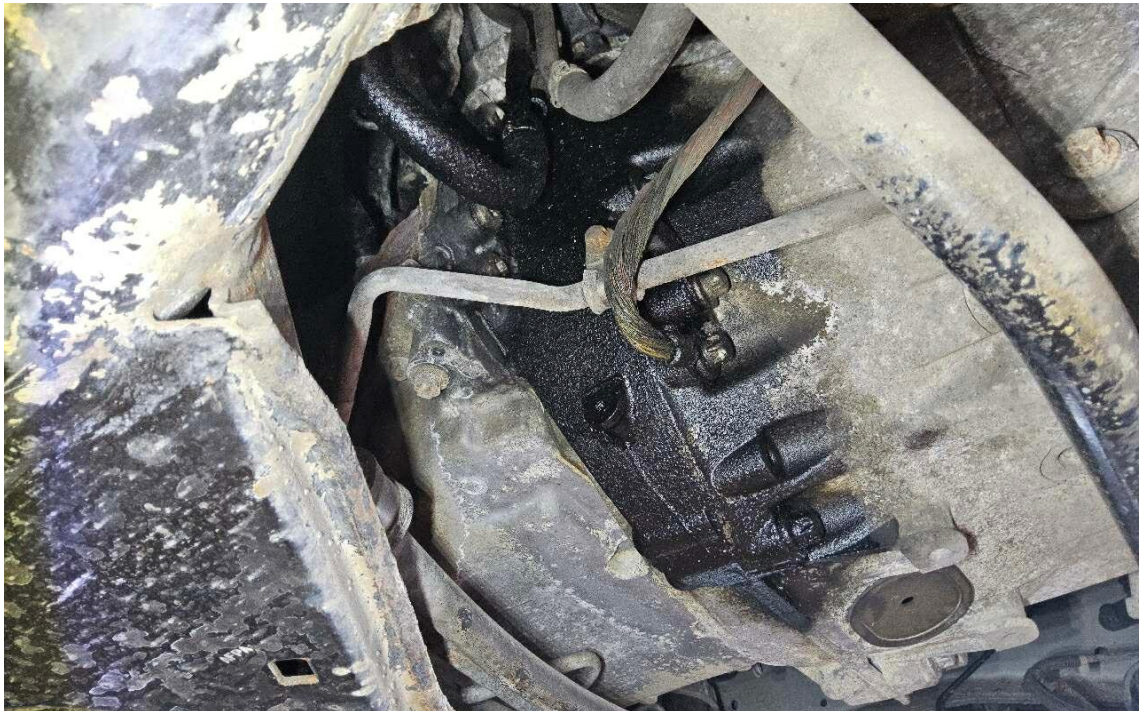
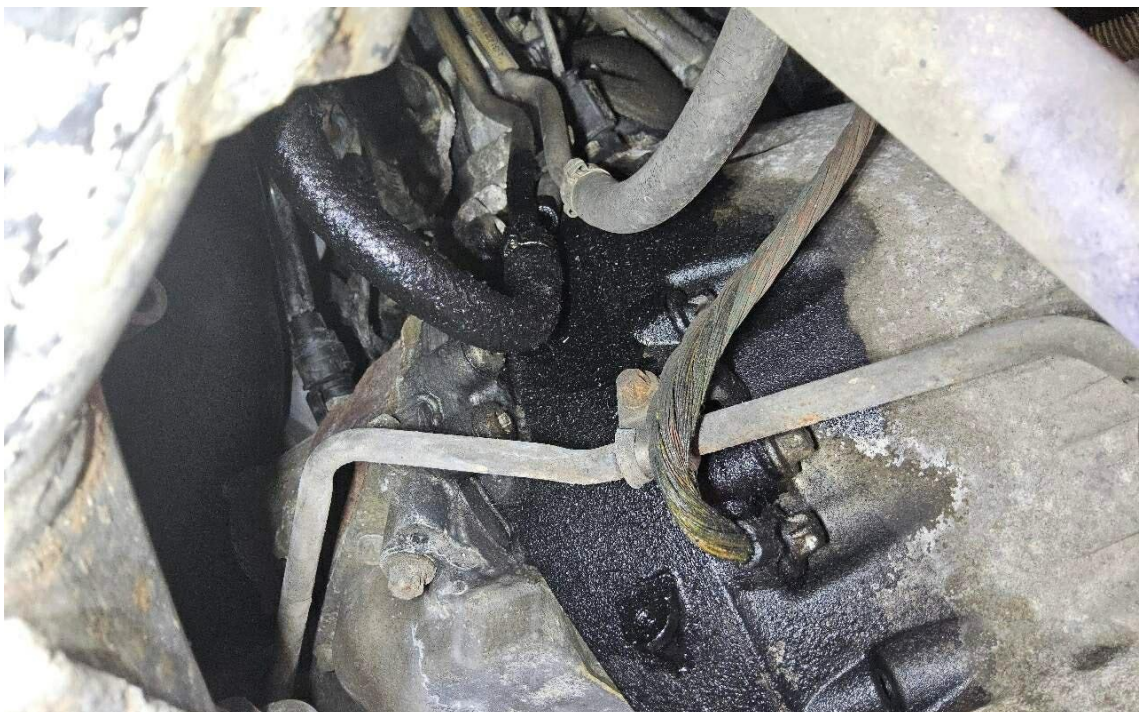
1. Getriebe ölflecht, prüfen und Befund festlegen, Schadenerweiterung möglich (Bild 9, 10)
2. Felgen 4x, korrodiert, lackieren (Bild 15, 16, 17, 18)
3. Tür vorne links, Korrosion, smart repair

Bild 9 :      Getriebe ölfeucht

Bild 10 :    Getriebe ölfeucht

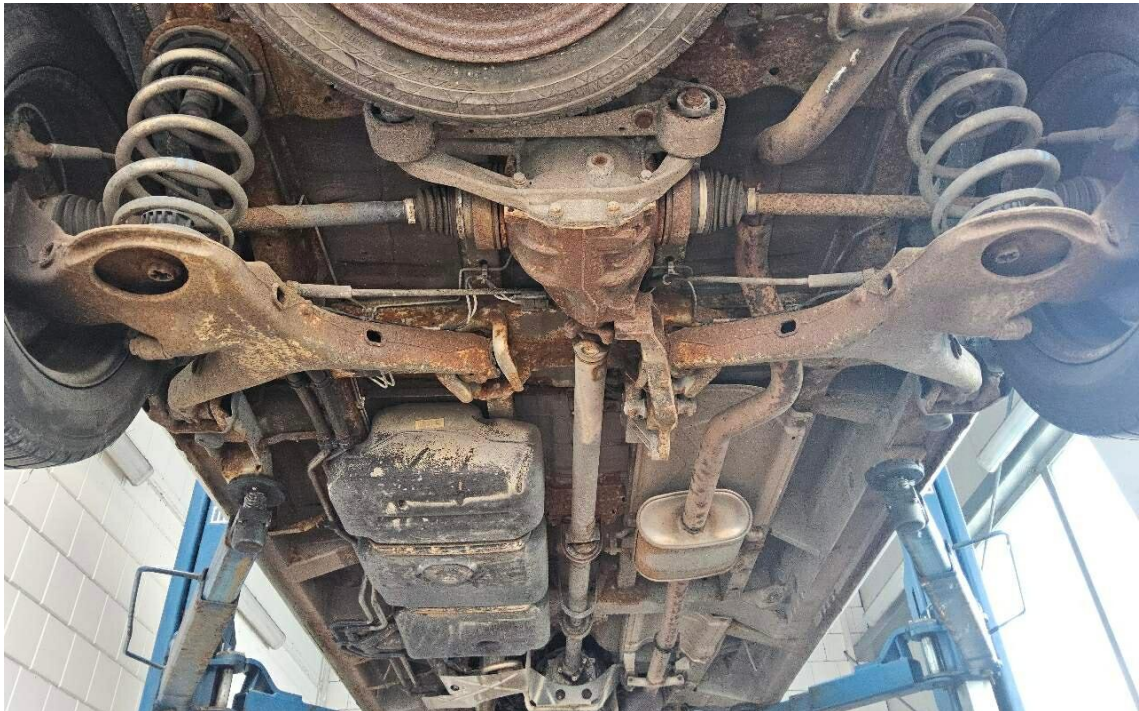
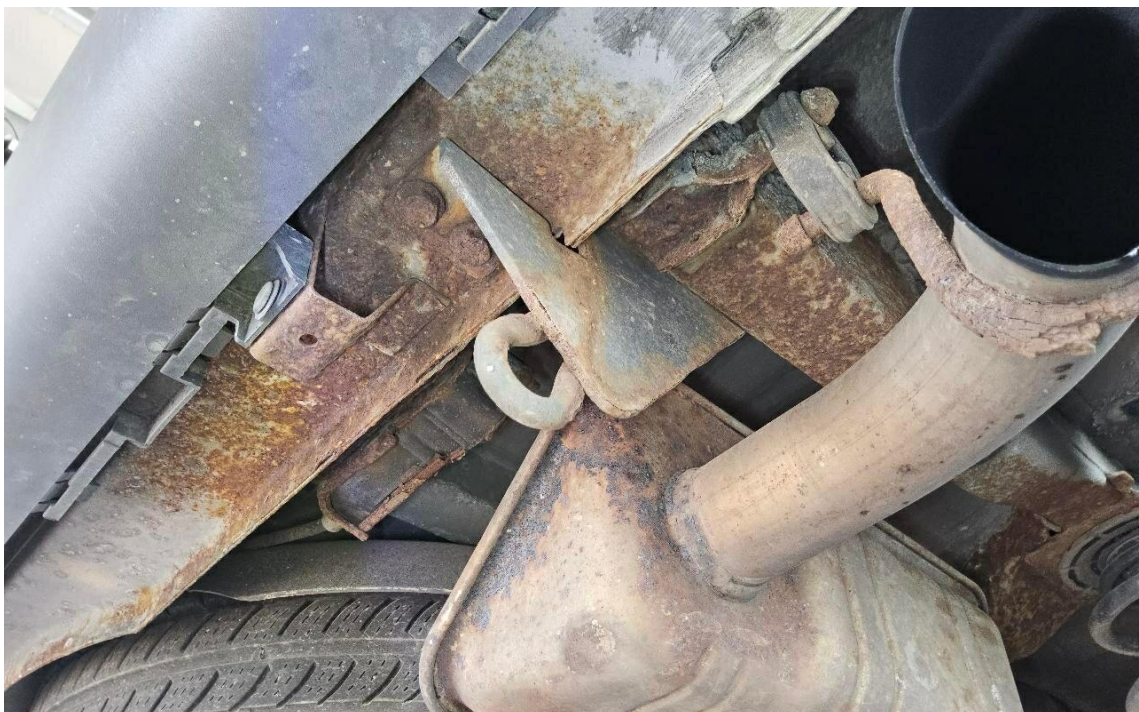
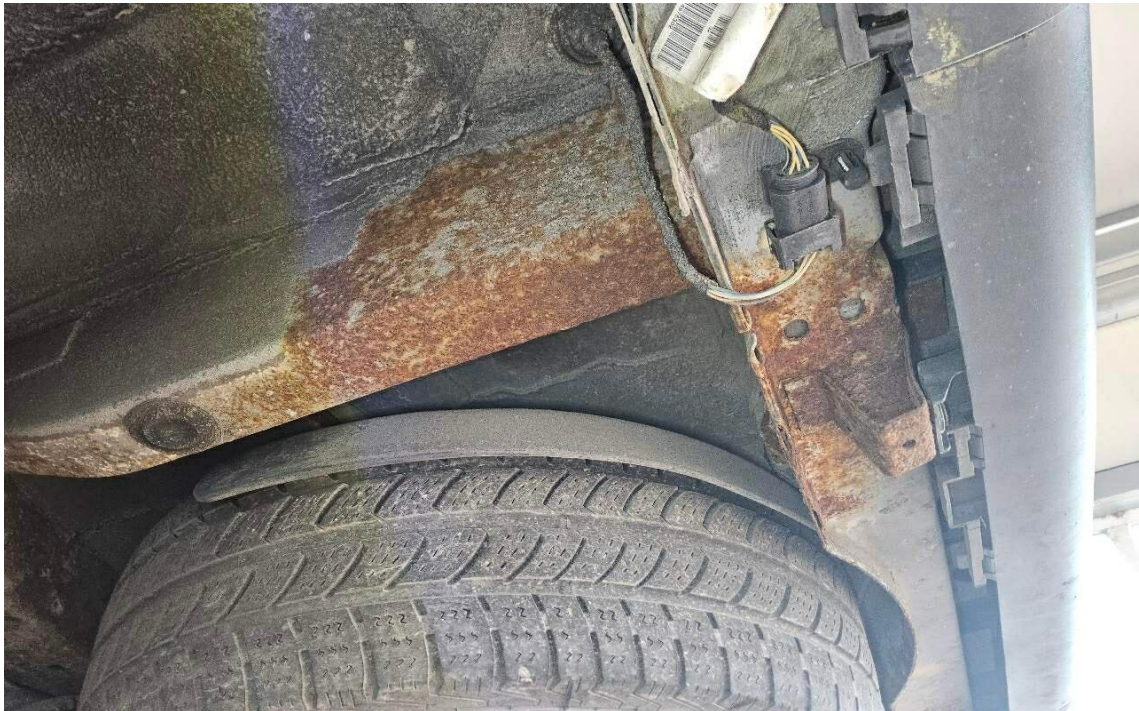
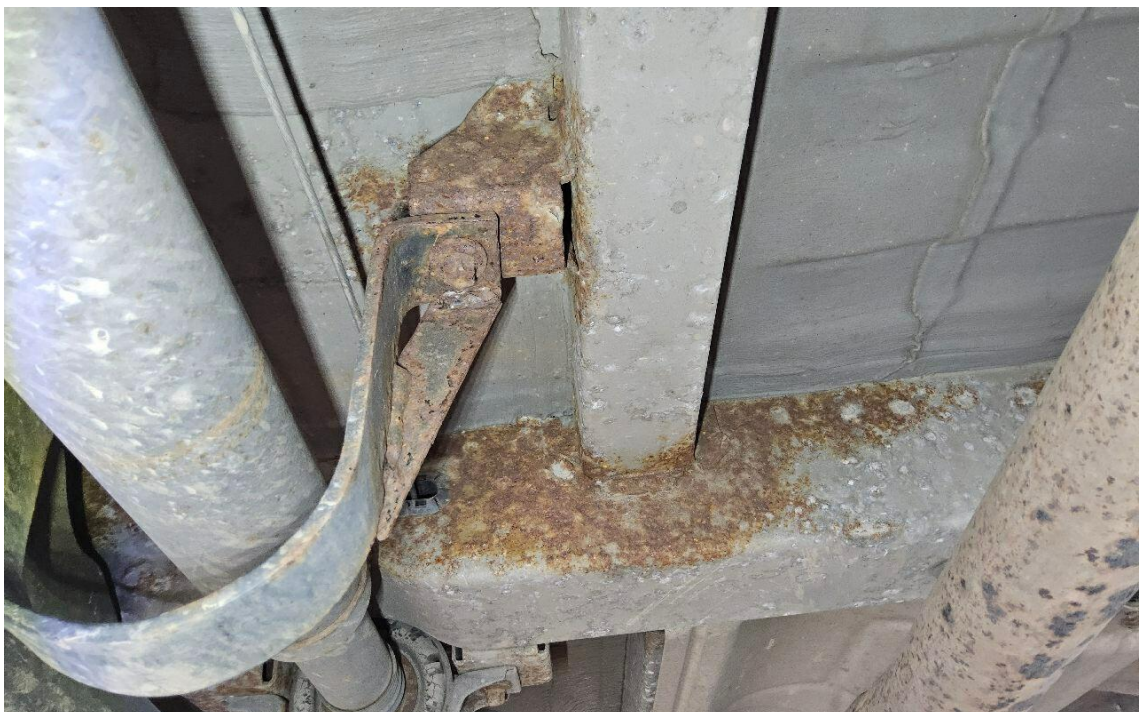
Bild 11 : Unterboden und Achselemente korrodiert

Bild 12 : Unterboden und Achselemente korrodiert

Bild 13 : Unterboden und Achselemente korrodiert

Bild 14 : Unterboden und Achselemente korrodiert

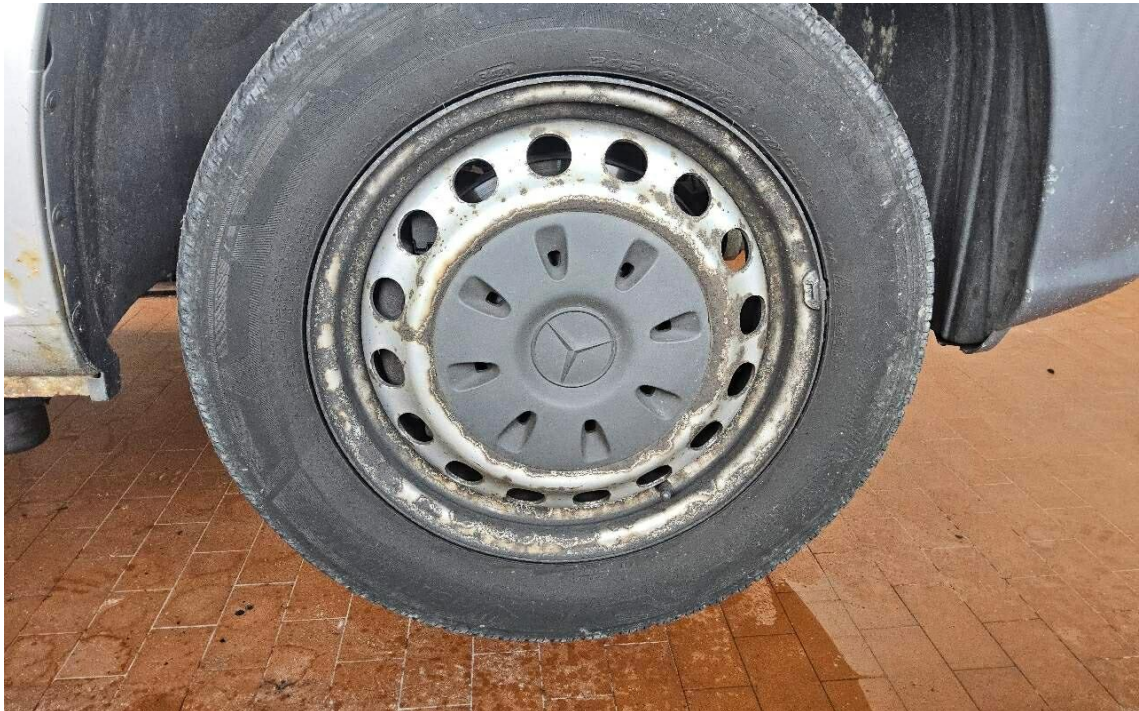
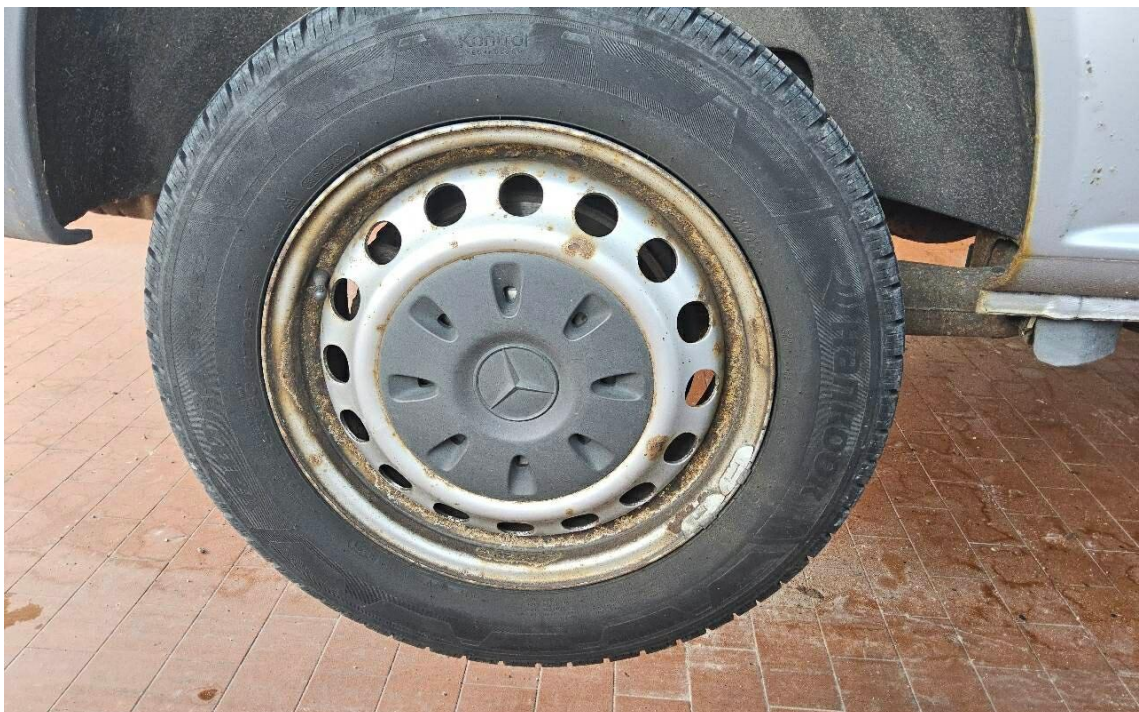
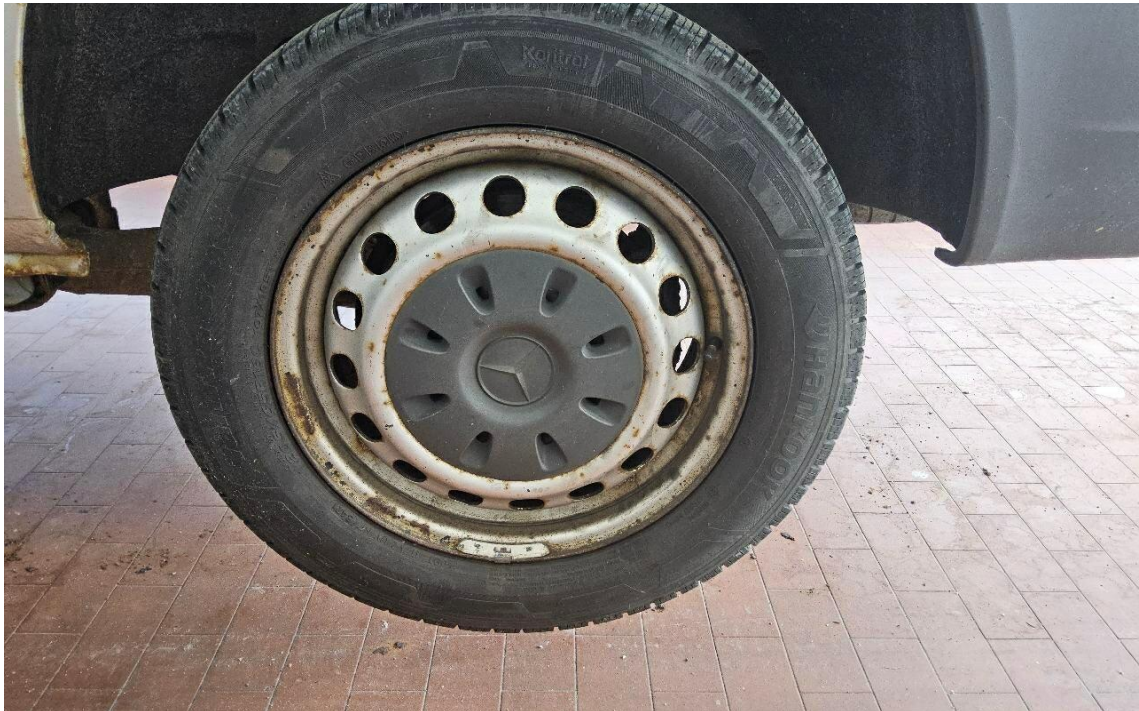
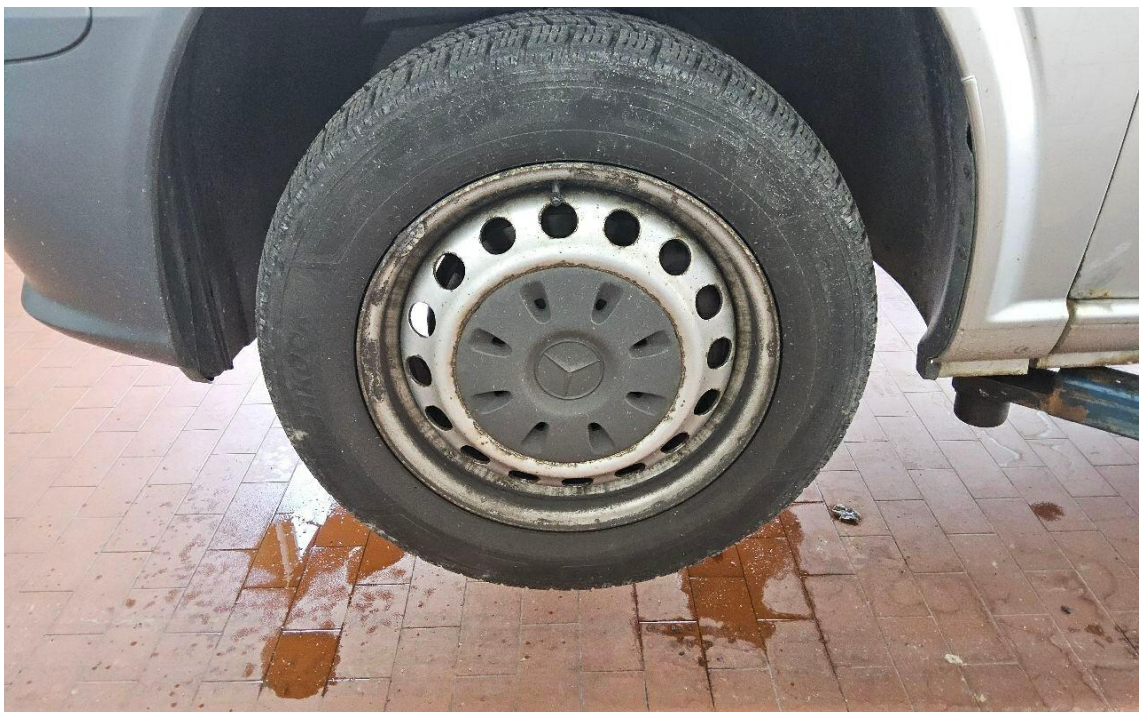
Bild 15 : Felgen 4x, korrodiert

Bild 16 : Felgen 4x, korrodiert

Bild 17 : Felgen 4x, korrodiert

Bild 18 : Felgen 4x, korrodiert

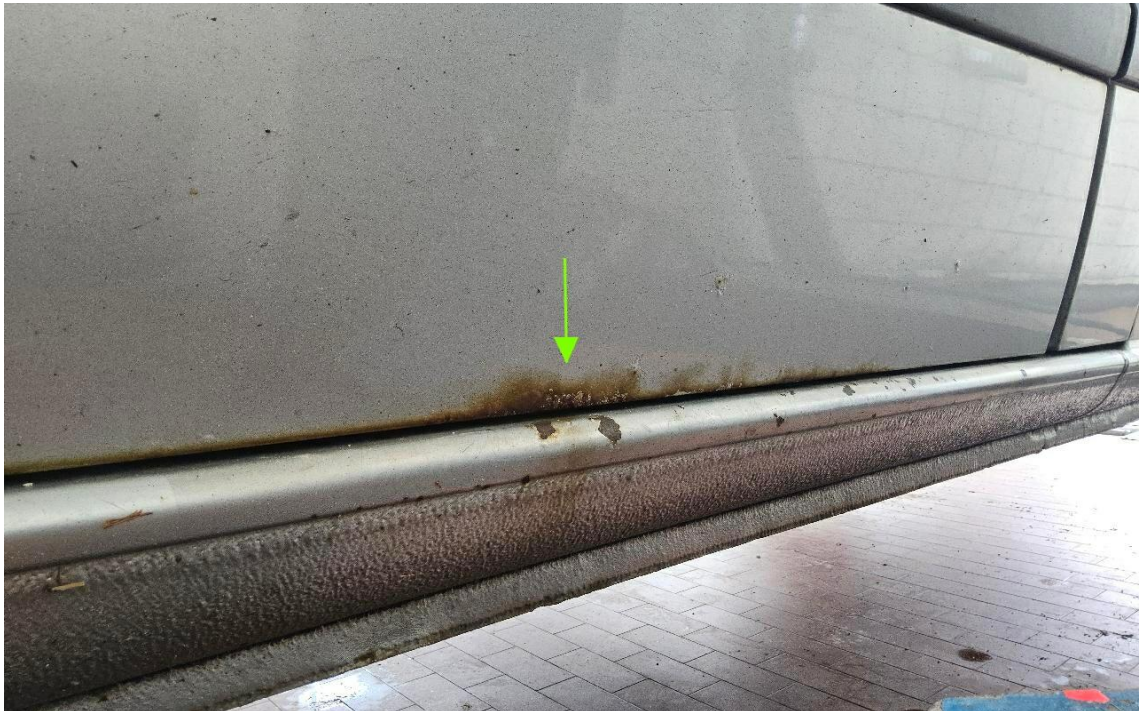
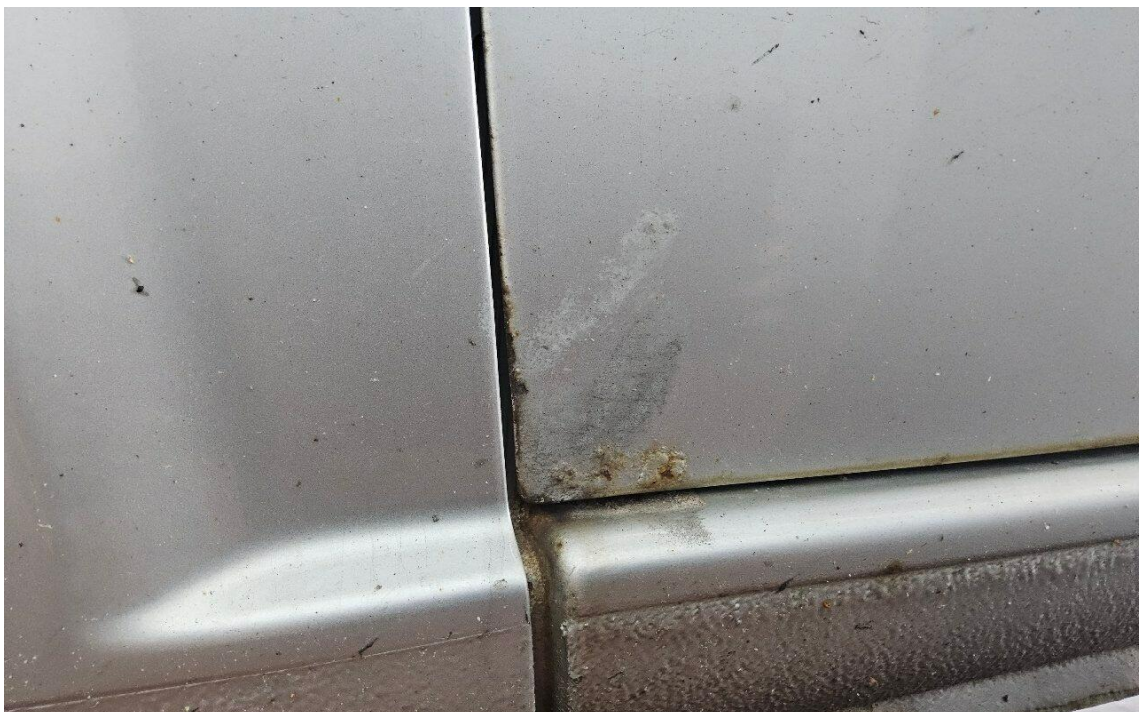
Bild 19 : Tür vorne links, korrodiert

Bild 20 : Tür vorne links, korrodiert

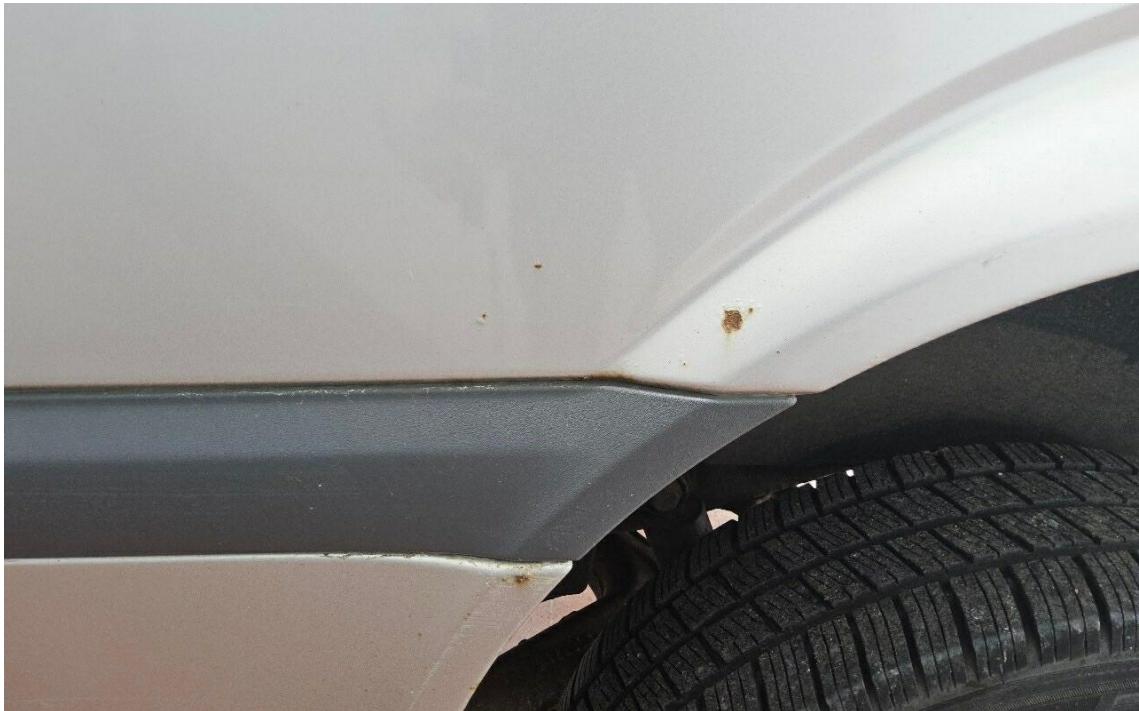
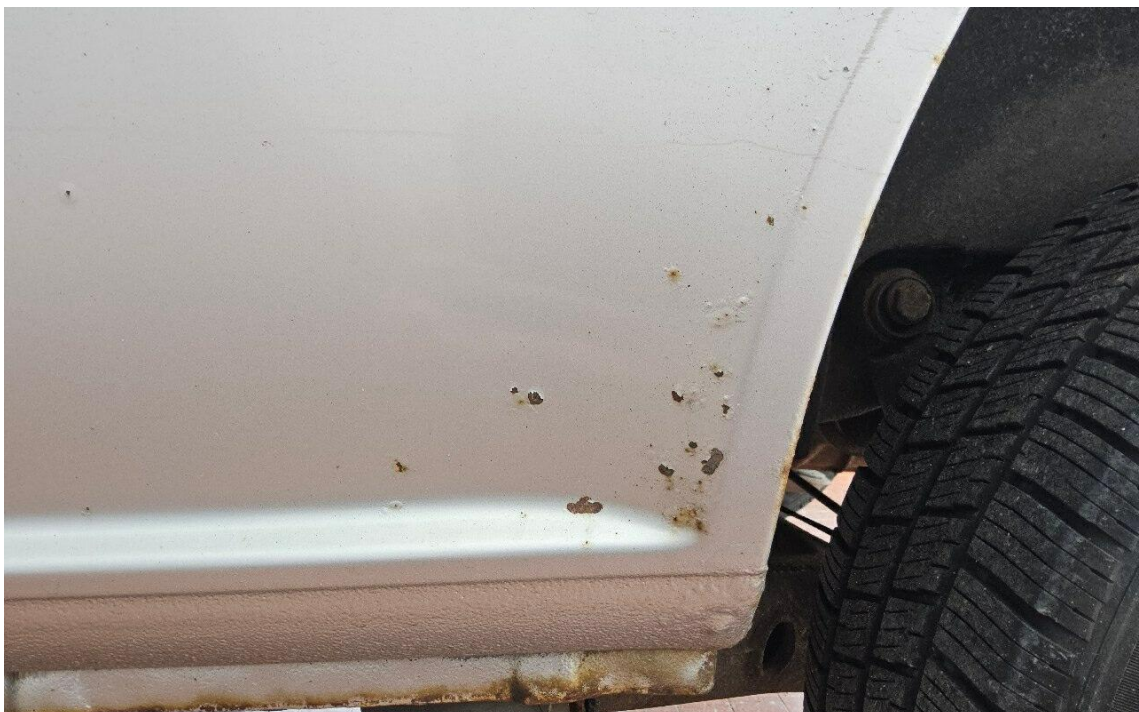
4. Seitenwand links, beginnende Korrosion, smart repair (Bild 21, 22)
5. Seitenwand links, eingedellt, instandsetzen (Bild 23, 24)
6. Kofferraum, keine Sach- und Fachgerechte Lackierung, eingedellt, instandsetzen (Bild 25, 26, 27)

Bild 21 : Seitenwand links, beginnende Korrosion

Bild 22 : Seitenwand links, beginnende Korrosion

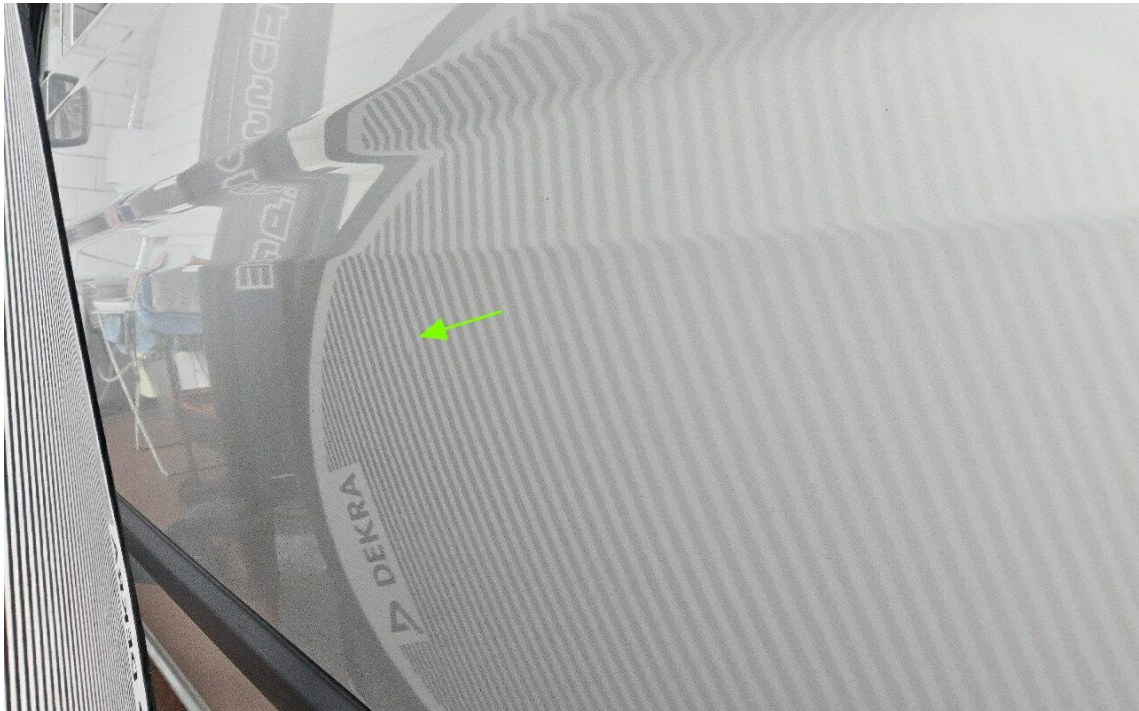
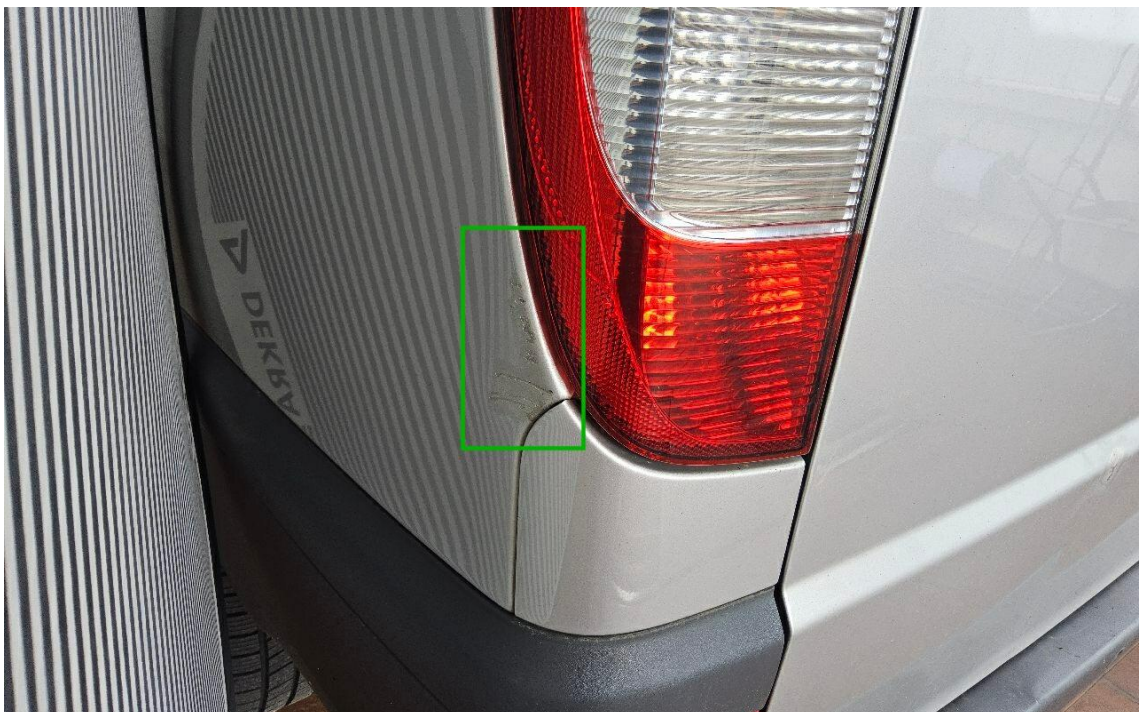
Bild 23 : Seitenwand links, eingedellt

Bild 24 : Seitenwand links, eingedellt

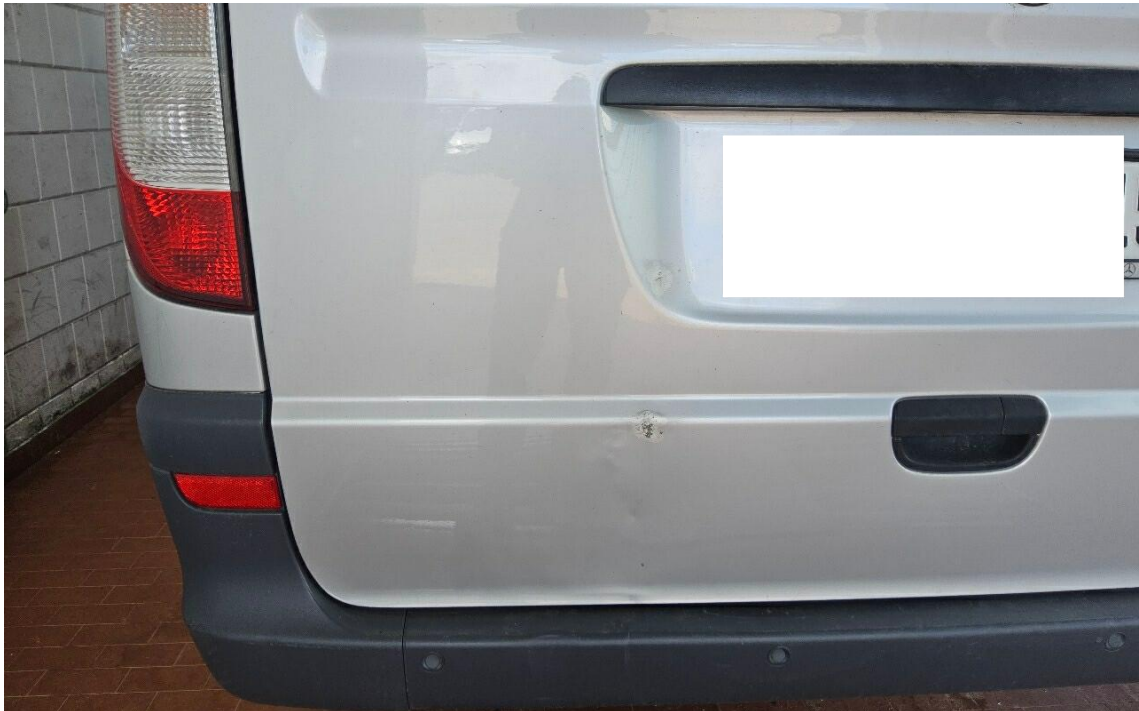
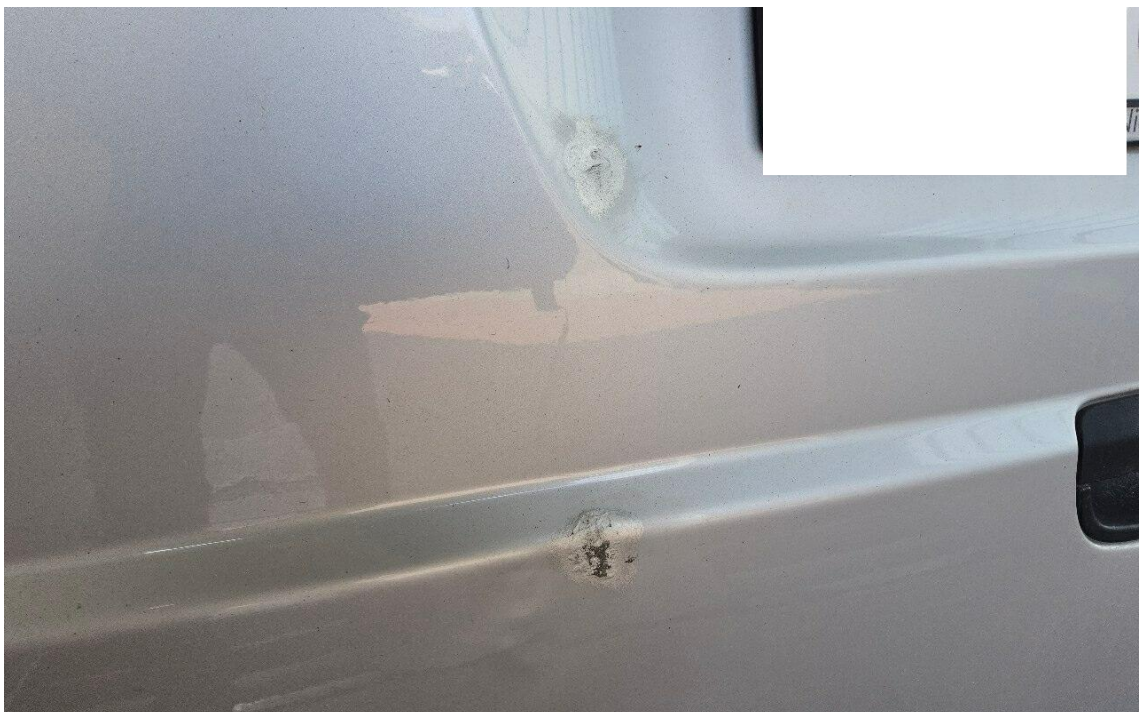
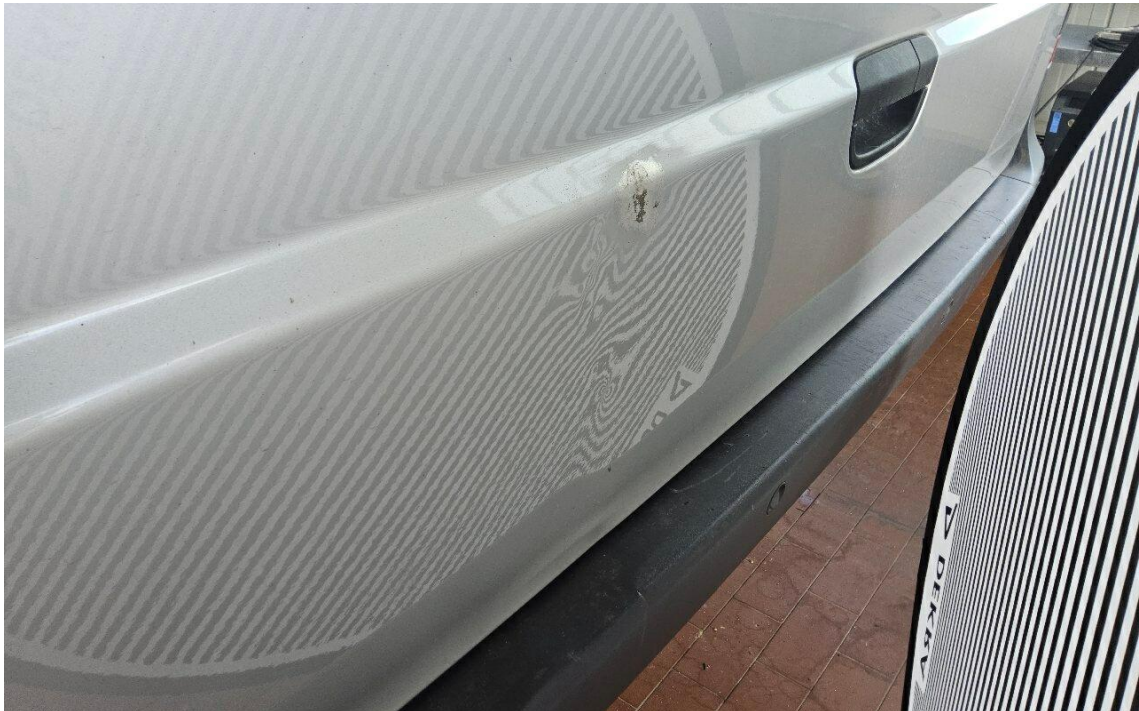
Bild 25 : Kofferraum, keine Sach-und Fachgerechte Lackierung, eingedellt

Bild 26 : Kofferraum, keine Sach-und Fachgerechte Lackierung, eingedellt

Bild 27 : Kofferraum, keine Sach-und Fachgerechte Lackierung, eingedellt

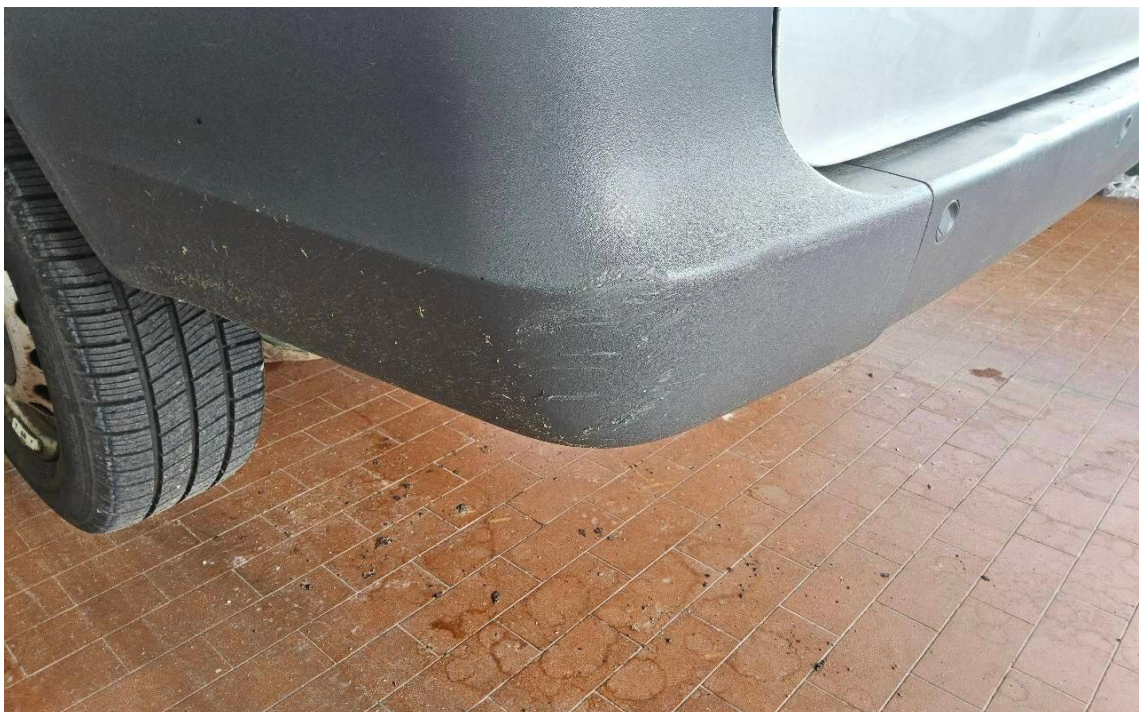
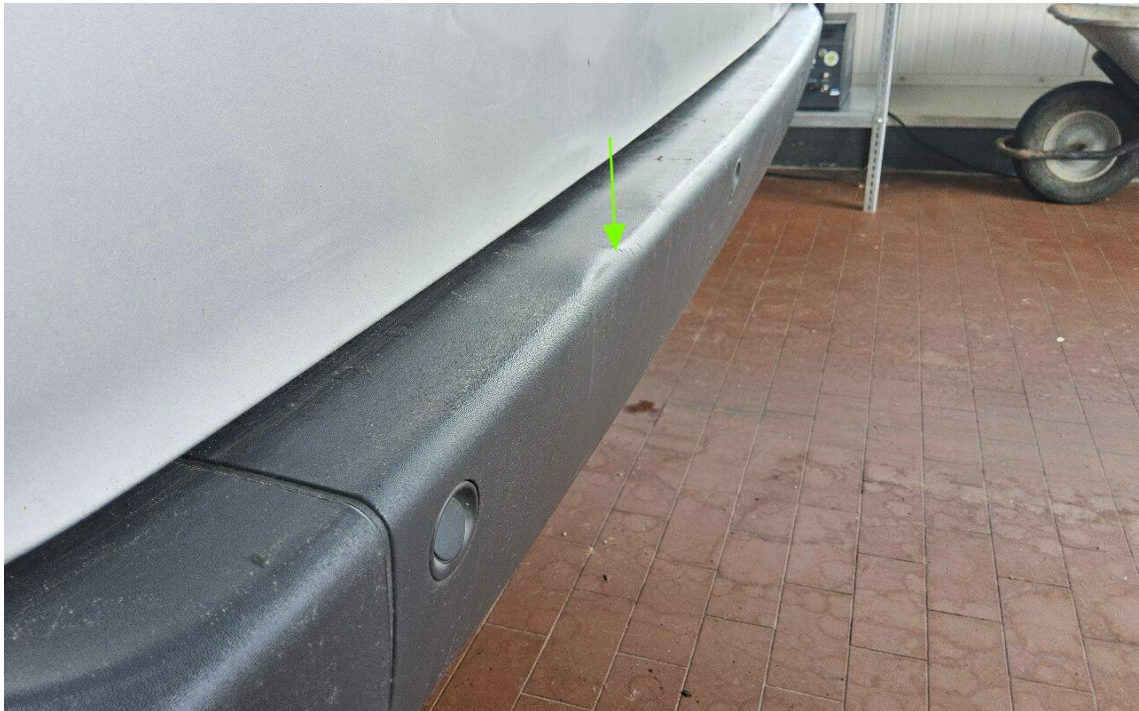
7. Stoßfänger hinten, abgeschürft, erneuern (Bild 28, 29)
8. Seitenwand rechts, eingedellt und zerkratzt, instandsetzen (Bild 33, 34, 35, 36)
9. Tür vorne rechts, zerkratzt, Korrosion, smart repair (Bild 39)

Bild 28 : Stoßfänger hinten, abgeschürft

Bild 29 : Stoßfänger hinten, abgeschürft

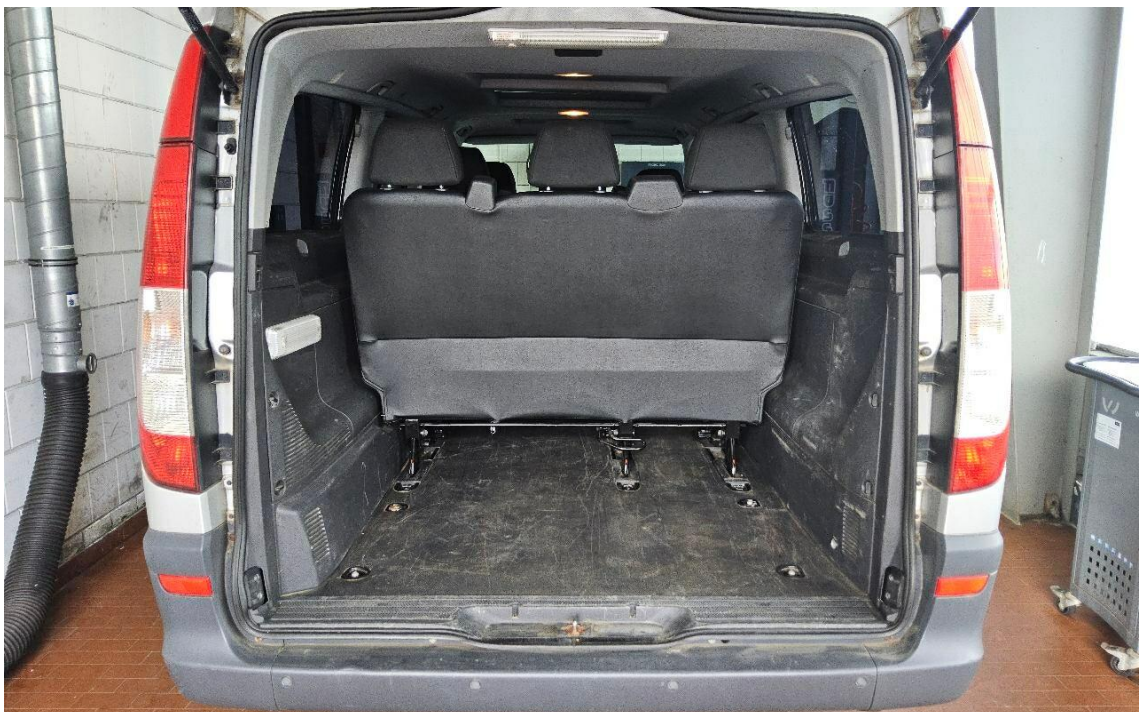
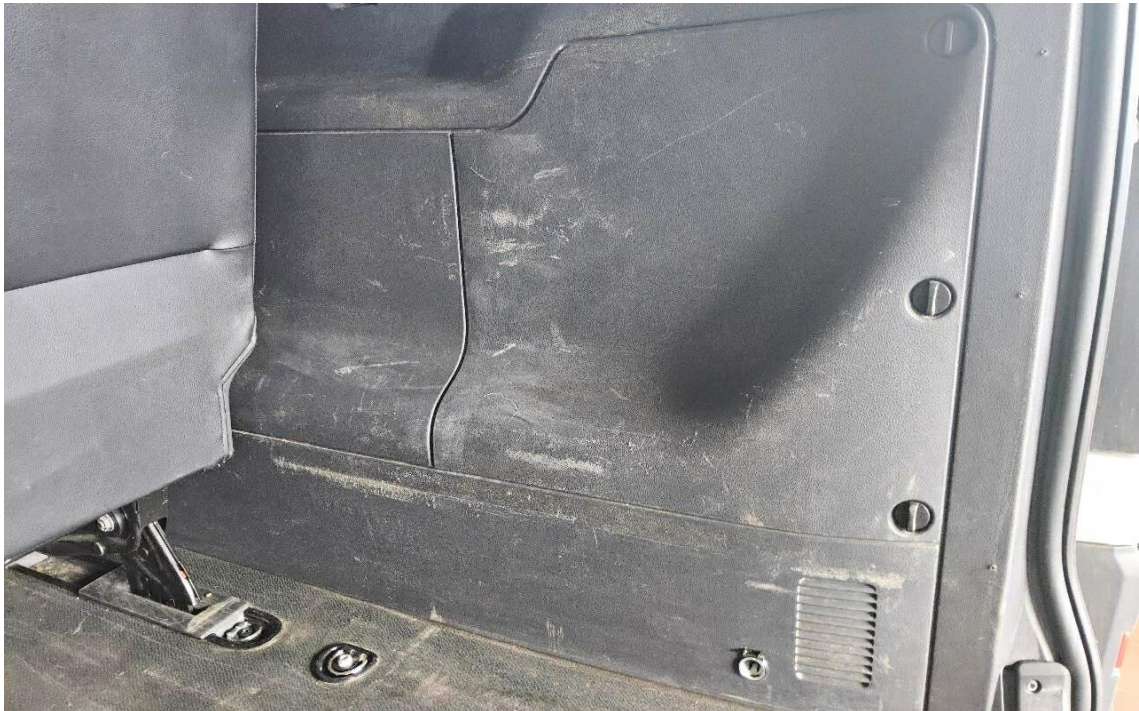
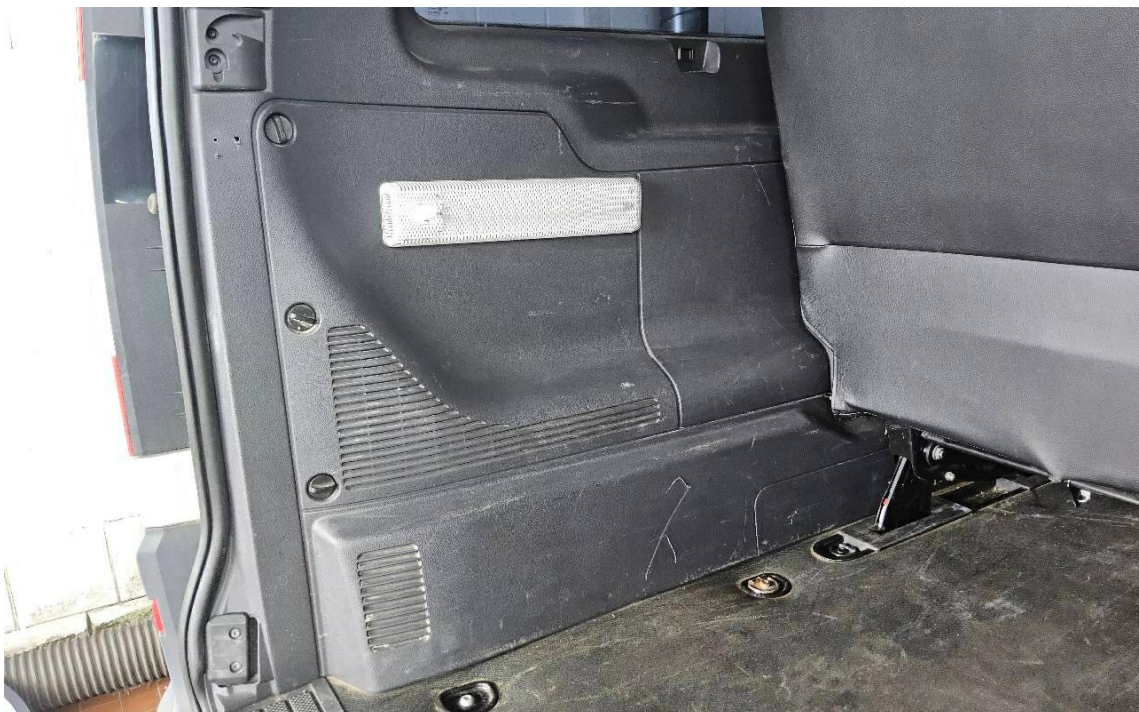
Bild 30 : Kofferraumverkleidungen verschrammt

Bild 31 : Kofferraumverkleidungen verschrammt

Bild 32 : Kofferraumverkleidungen verschrammt
