## Zustandsbericht / Minderwertgutachten

**Kennzeichen****FIN****WDF63970513756320**

| Typ / Verkaufsbez. | Vito Kombi<br>(639)(09.2010->) / Vito 116<br>CDI extralang | Aufbauart | Kombi |

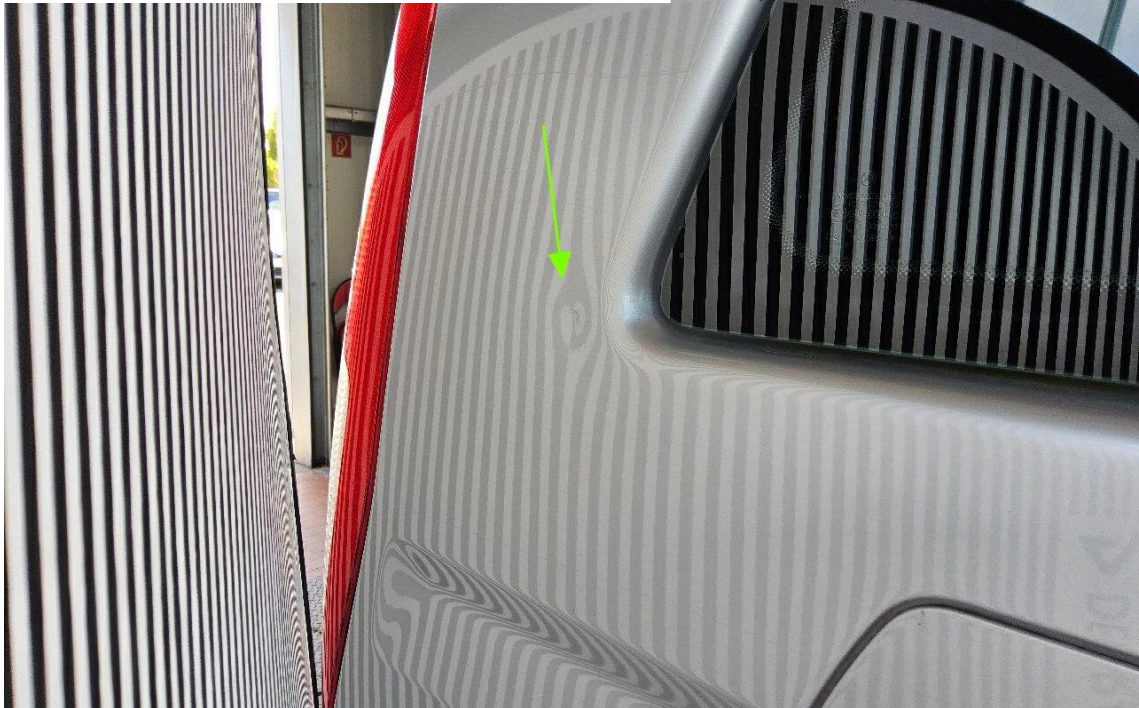
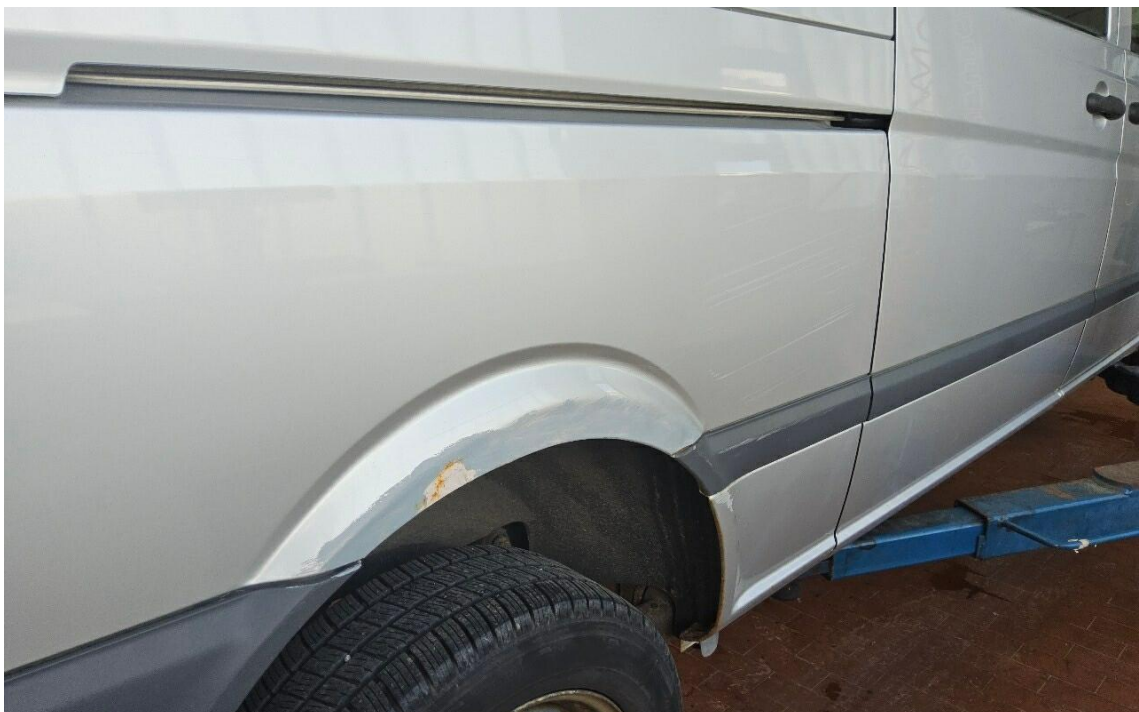
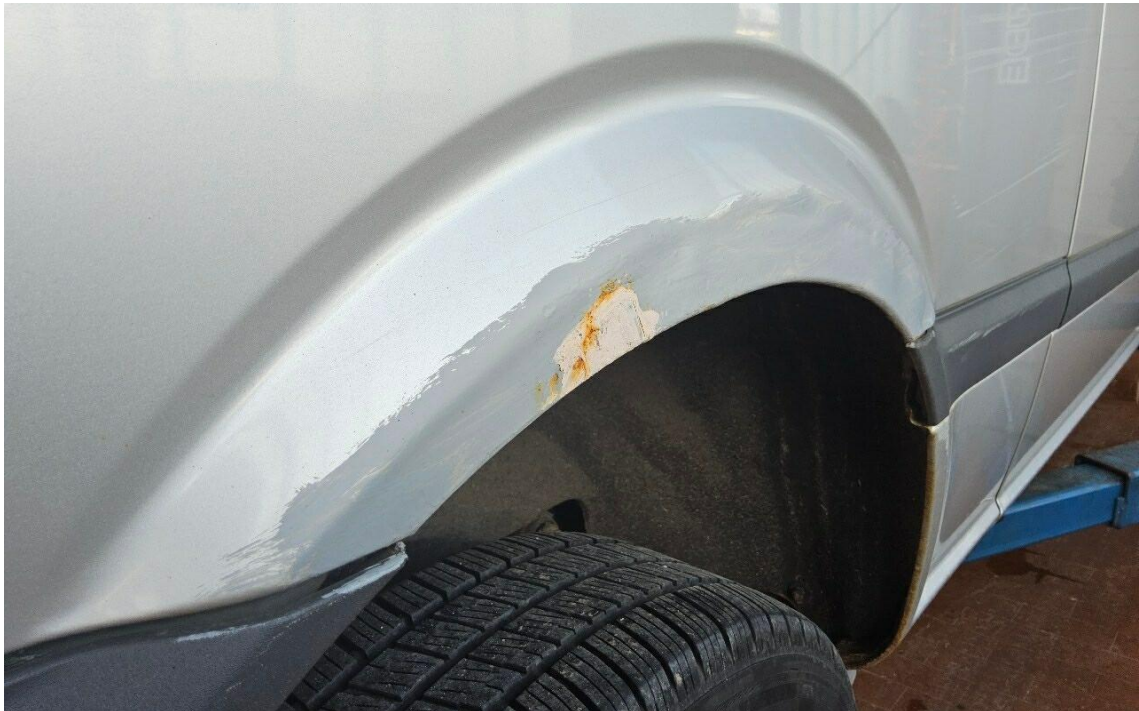
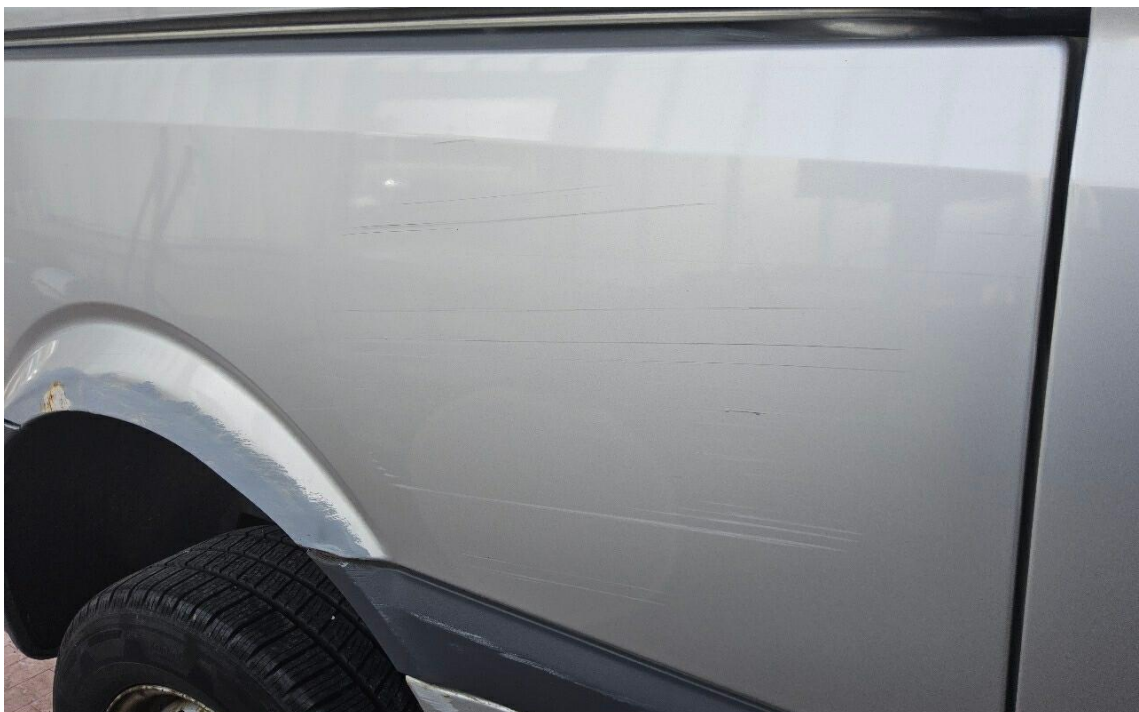
7. Stoßfänger hinten, abgeschürft, erneuern (Bild 28, 29)
8. Seitenwand rechts, eingedellt und zerkratzt, instandsetzen (Bild 33, 34, 35, 36)
9. Tür vorne rechts, zerkratzt, Korrosion, smart repair (Bild 39)

Bild 33 : Seitenwand rechts, eingedellt und zerkratzt

Bild 34 : Seitenwand rechts, eingedellt und zerkratzt

Bild 35 : Seitenwand rechts, eingedellt und zerkratzt

Bild 36 : Seitenwand rechts, eingedellt und zerkratzt

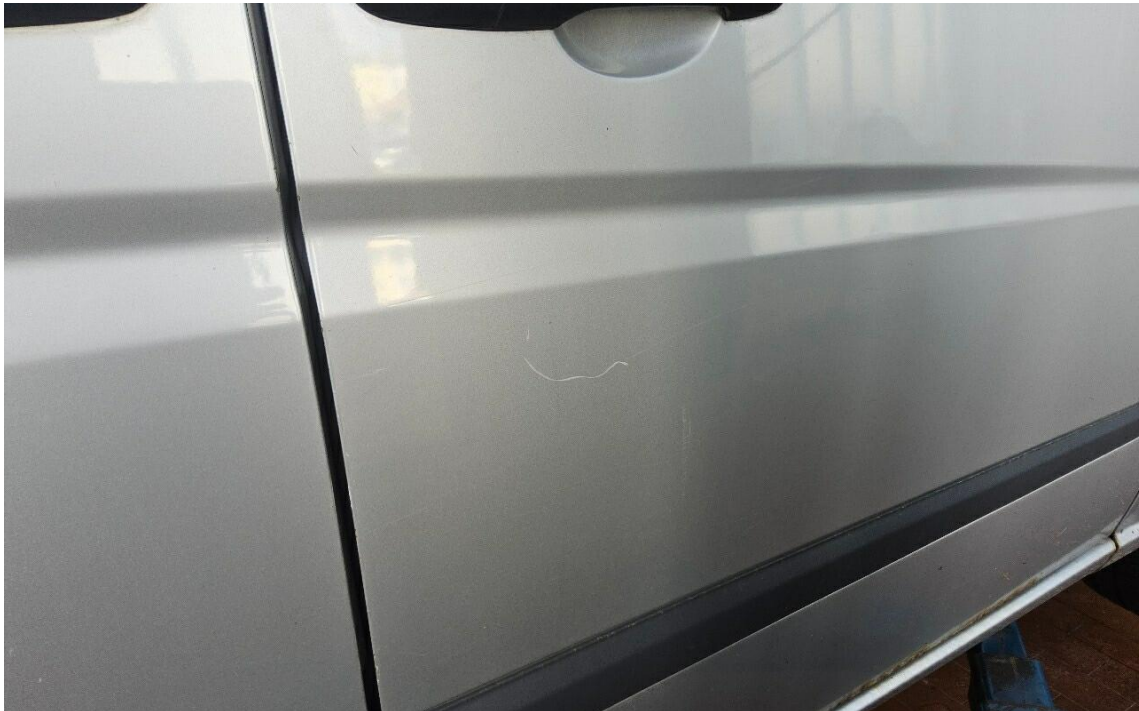
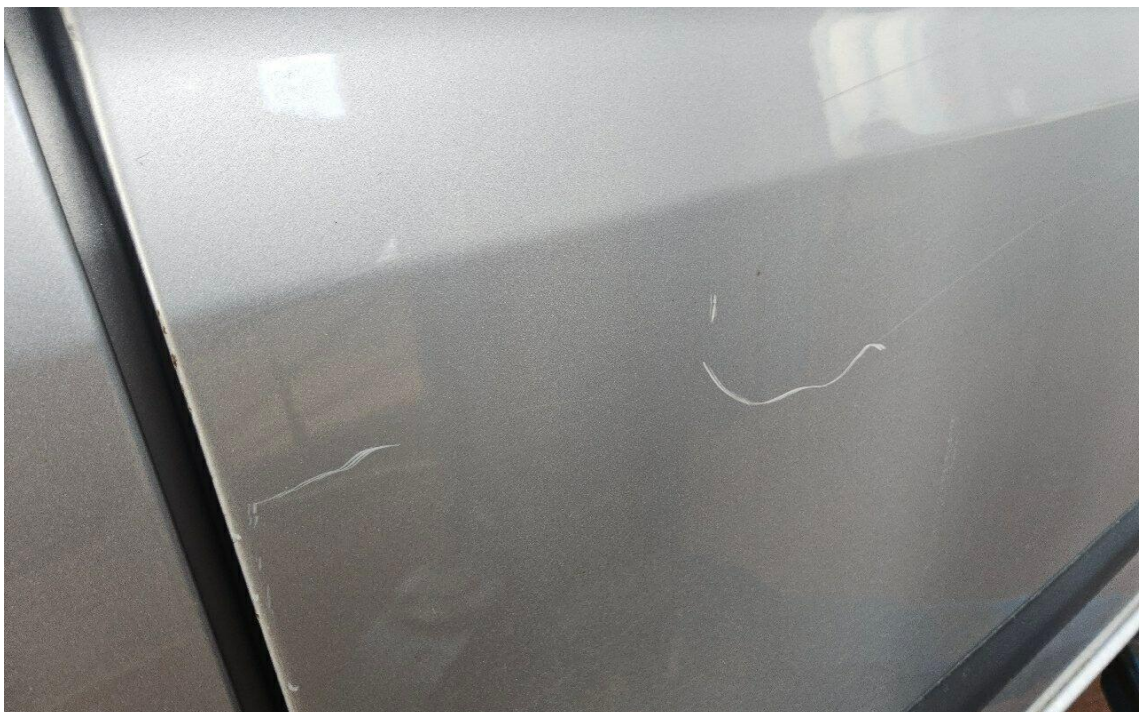
Bild 37 : Tür vorne rechts, zerkratzt

Bild 38 : Tür vorne rechts, zerkratzt

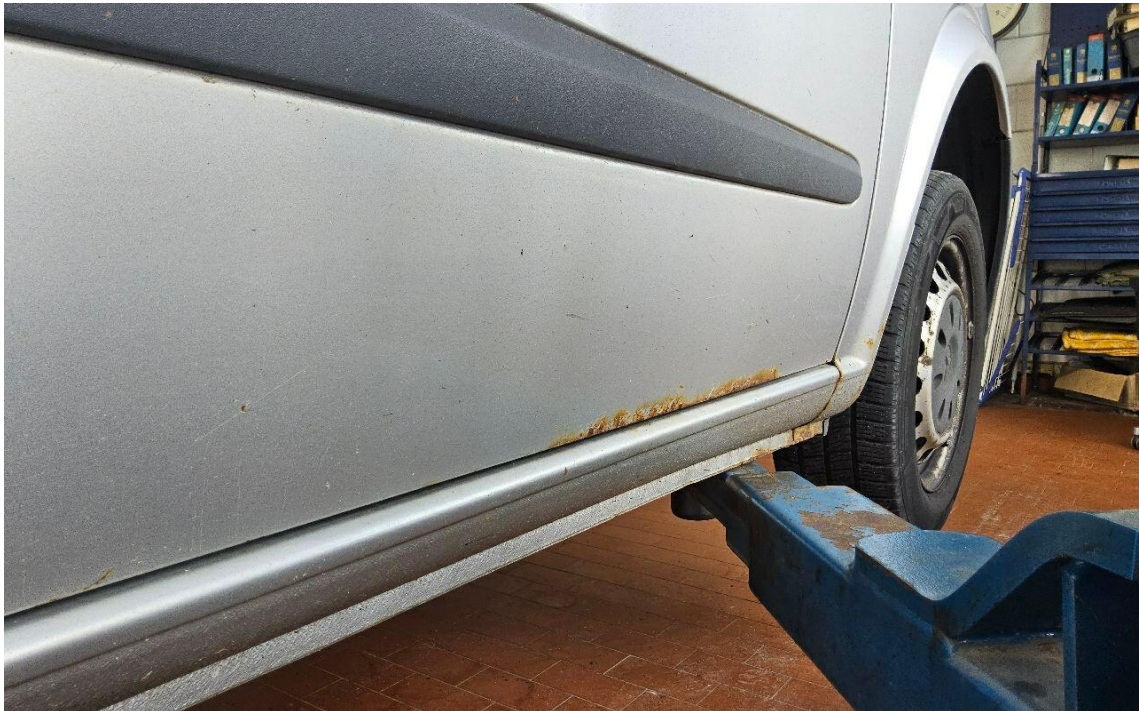
Bild 39 : Tür vorne rechts, zerkratzt, Korrosion

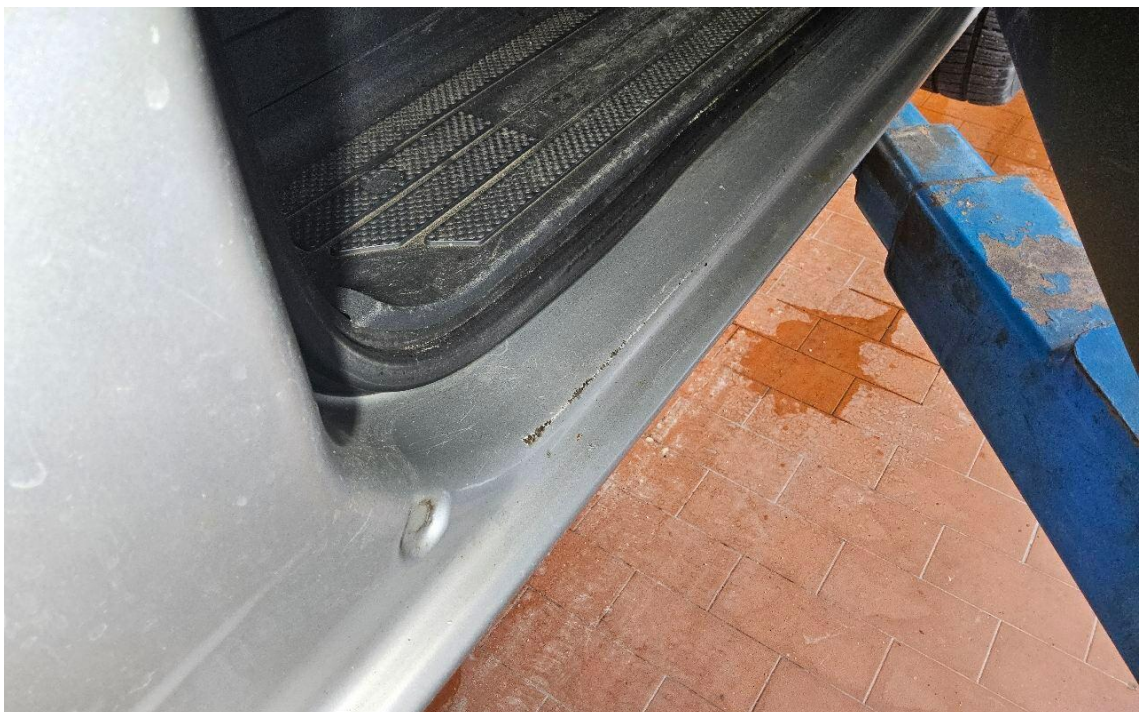
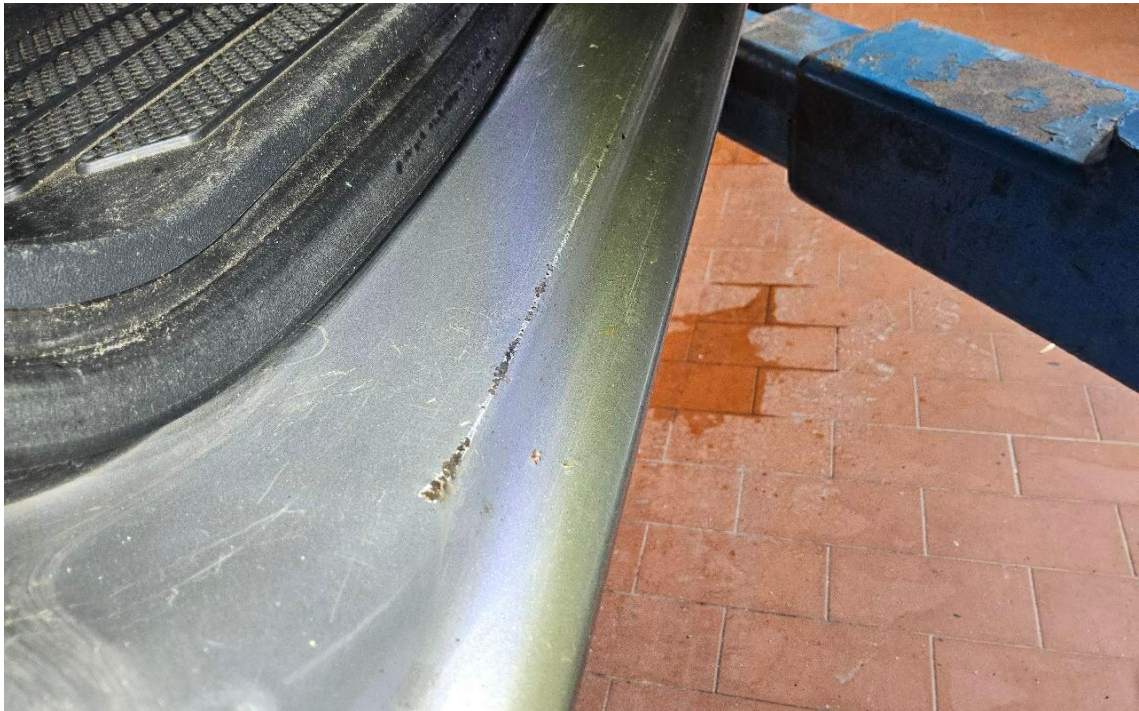
10. Einstieg vorne rechts, zerkratzt, smart repair (Bild 40, 41)
11. Dach, Aufkleber, reinigen (Bild 42)
12. Einstiegsschweller vorne rechts, Korrosion, smart repair

Bild 40 : Einstieg vorne rechts, zerkratzt

Bild 41 : Einstieg vorne rechts, zerkratzt

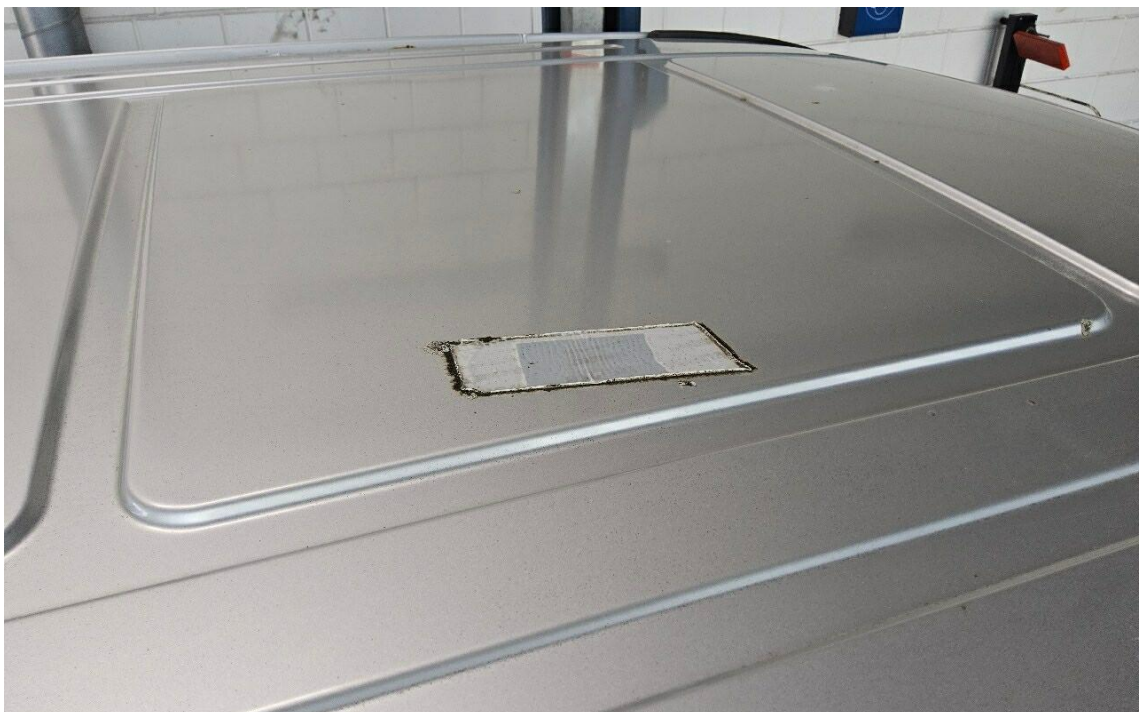
Bild 42 : Dach, Aufkleber

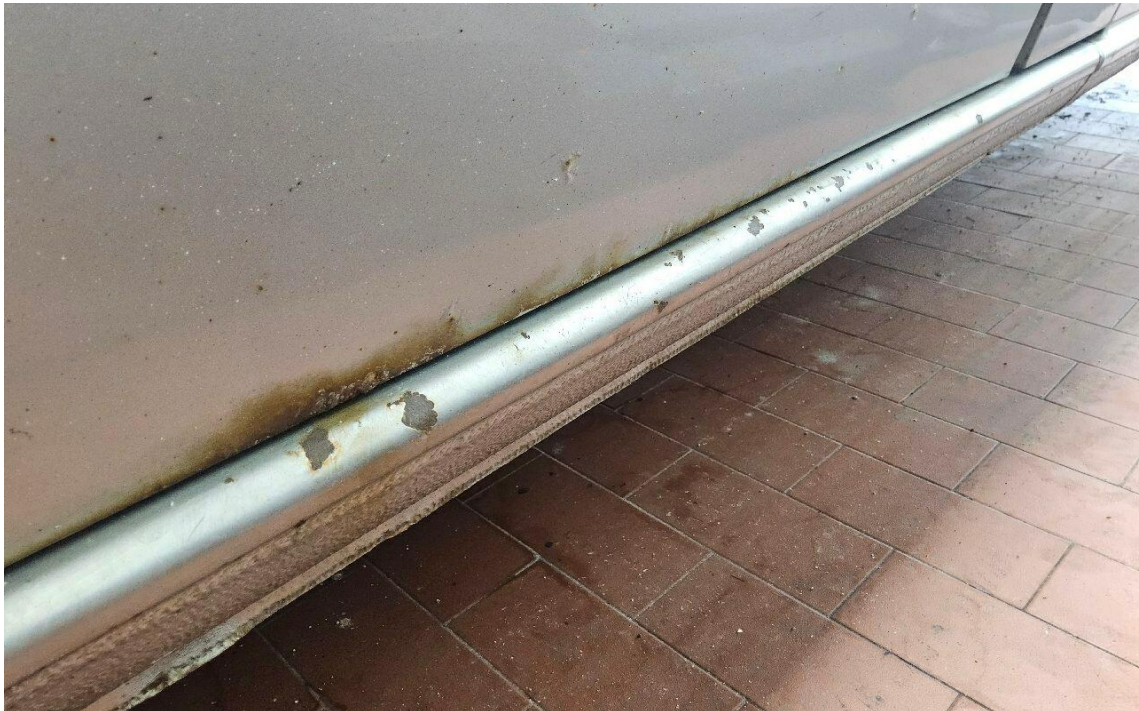
Bild 43 : Einstieg vorne rechts, Korrosion

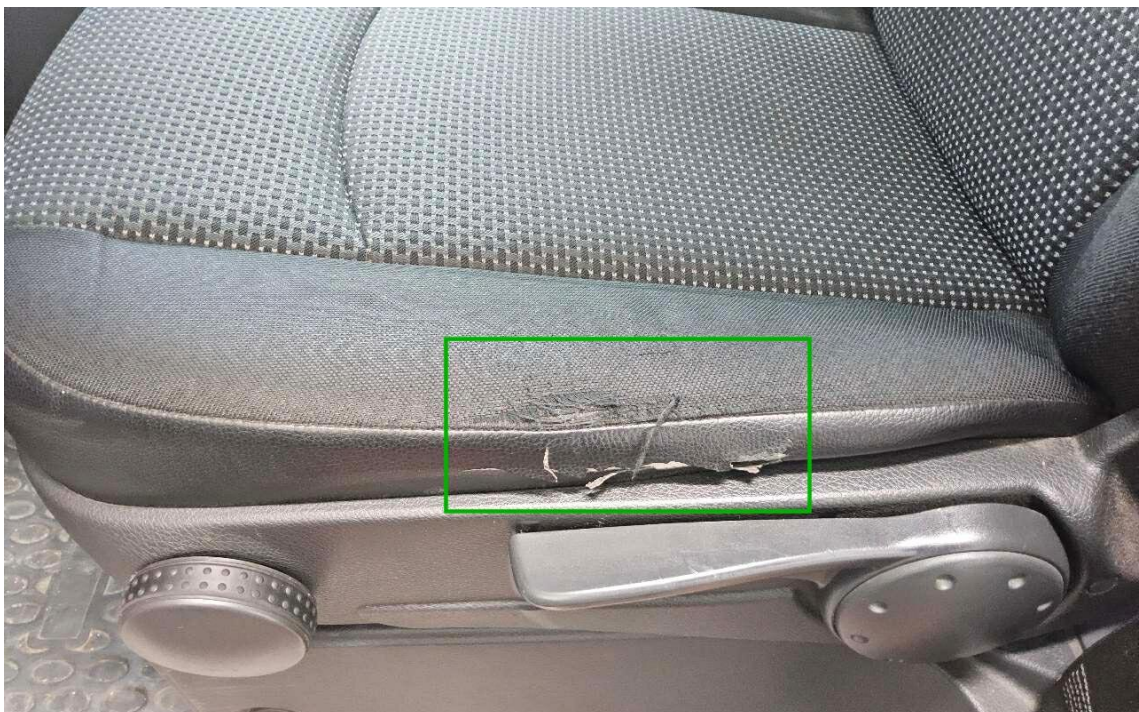
13. Kontrollleuchte Kombiinstrument, prüfen und Befund festlegen, Schadenerweiterung möglich (Bild 45)
14. Sitzbezug vorne links, eingerissen, erneuern (Bild 44)

Bild 44 : Sitzbezug vorne links, eingerissen

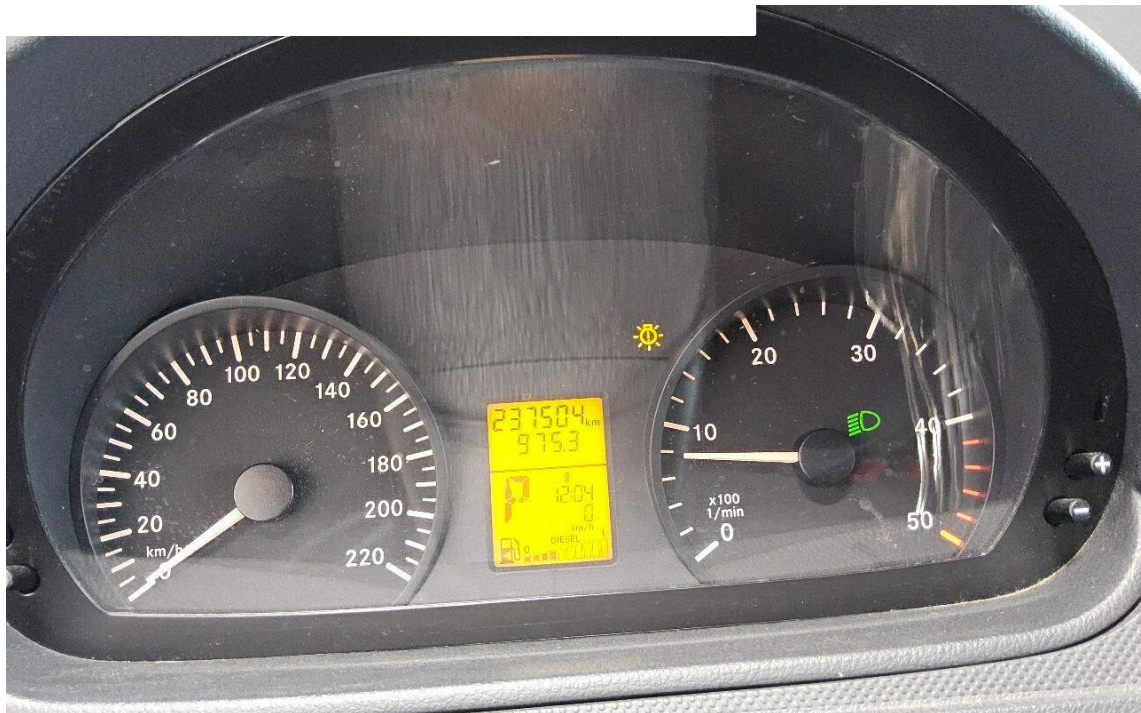
Bild 45 : Kontrollleuchte Kombiinstrument
