## Hyundai i30

EZ 04/2012 | Kombi | Benzin | Schaltgetriebe | 309.171km  
Besteuerung: Differenzbesteuert (§25a UStG)  
Fahrzeugstandort: 55\*\*\*  
Fahrzeug aufgenommen am: 24.08.2026

# Hinweise zum Zustandsbericht

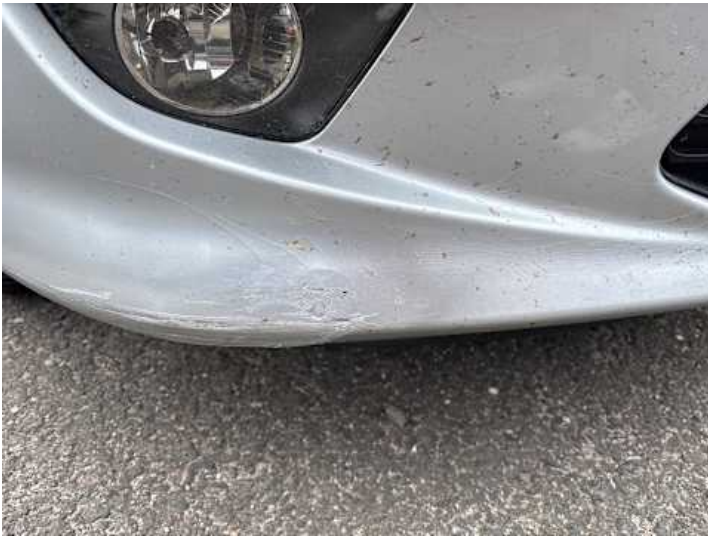
Stoßstange vorne (Riss/Bruch, Kratzer)

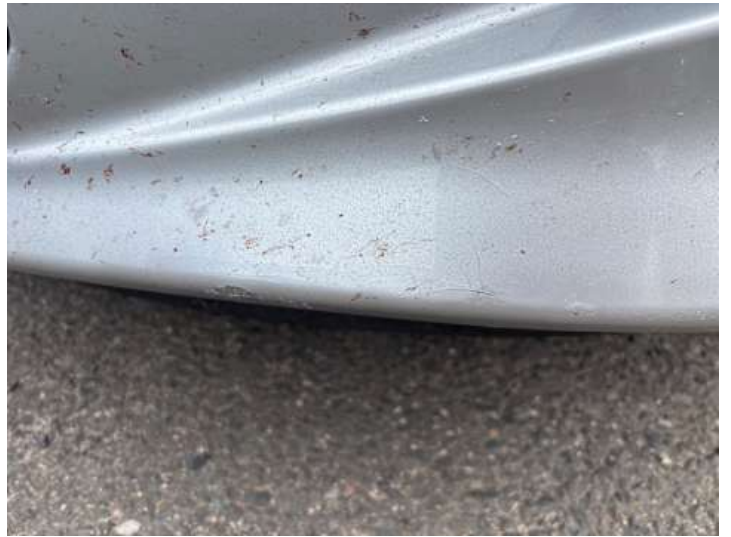
Stoßstange vorne (Riss/Bruch, Kratzer)

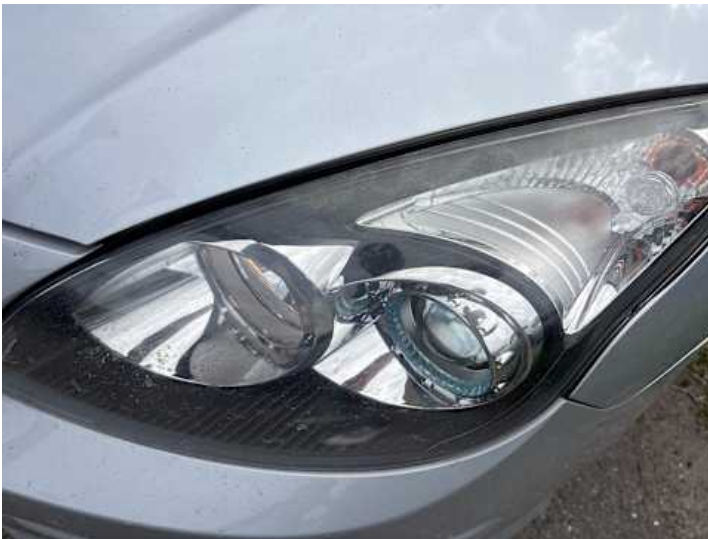
Scheinwerfer (links) (Blind)

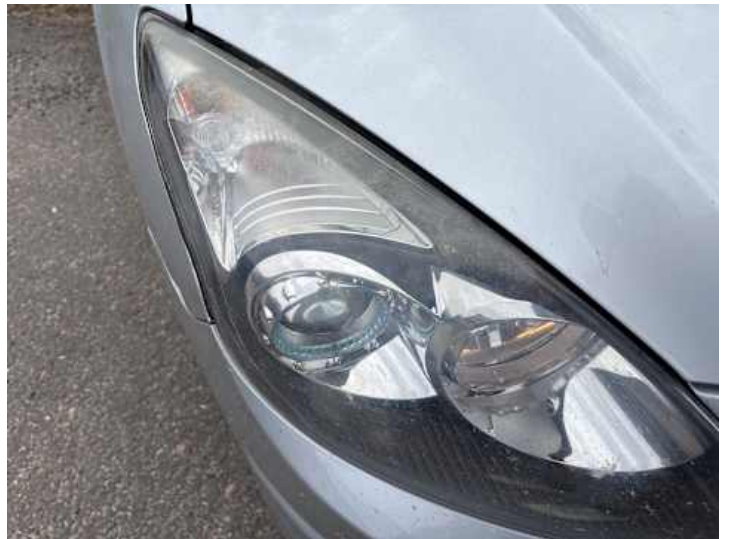
Scheinwerfer (rechts) (Blind)

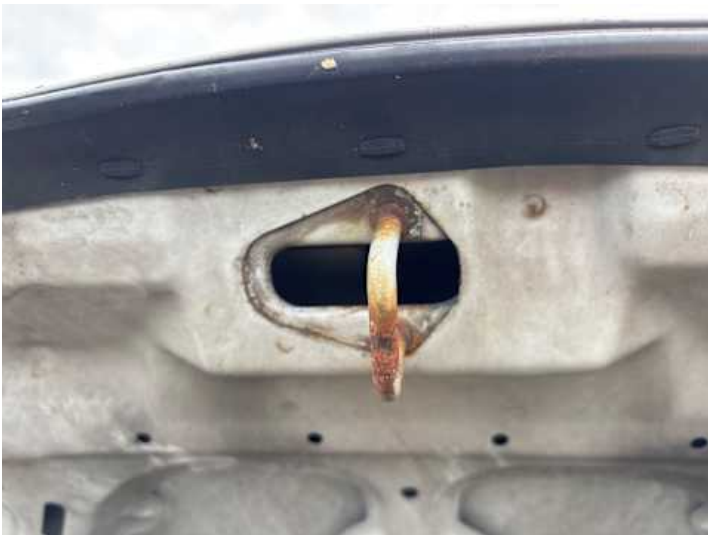
Motorhaube (Rost)

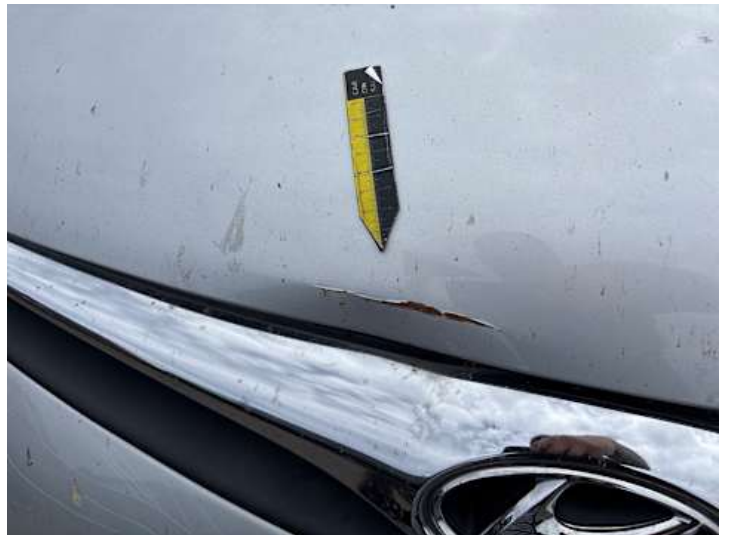
Motorhaube (Verformung, Rost)

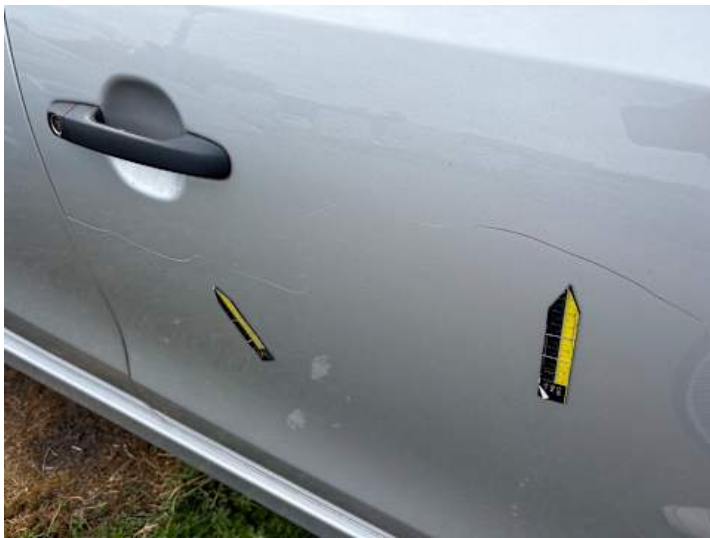
Beifahrertür (Kratzer, Rost)

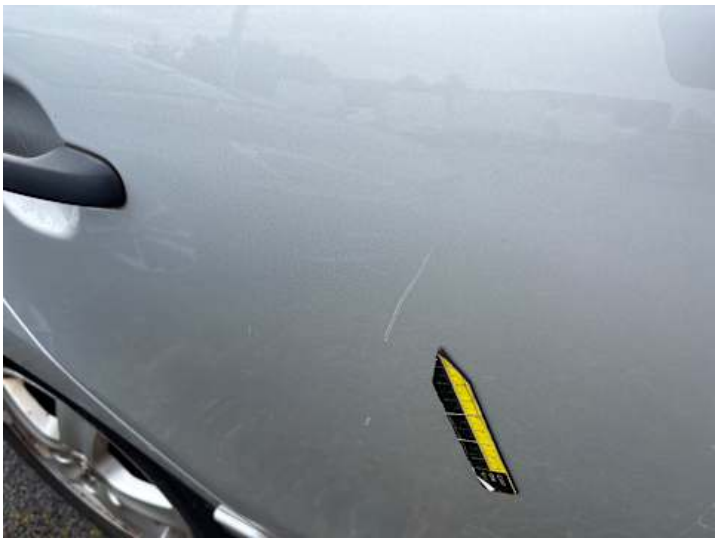
Türe hinten rechts (Kratzer)

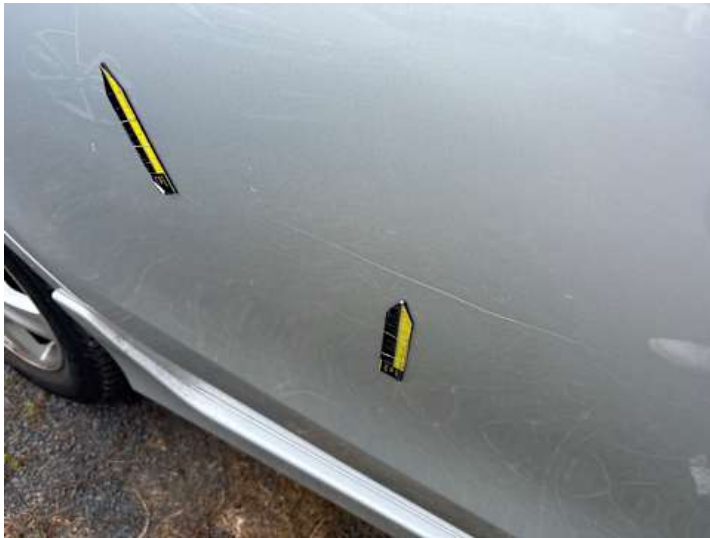
Türe hinten rechts (Kratzer)

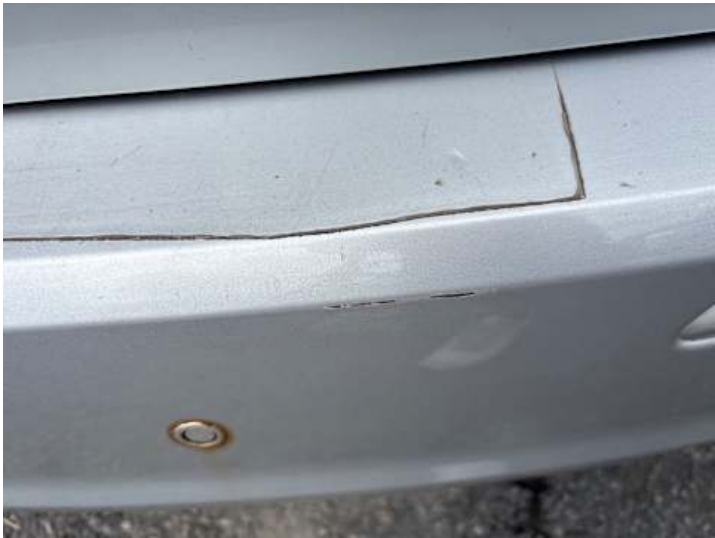
Stoßstange hinten (Kratzer)

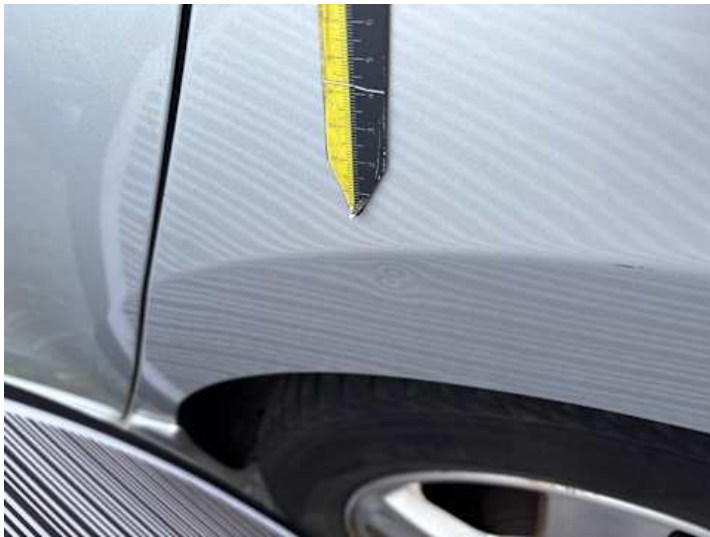
Seitenteil hinten links (Delle)

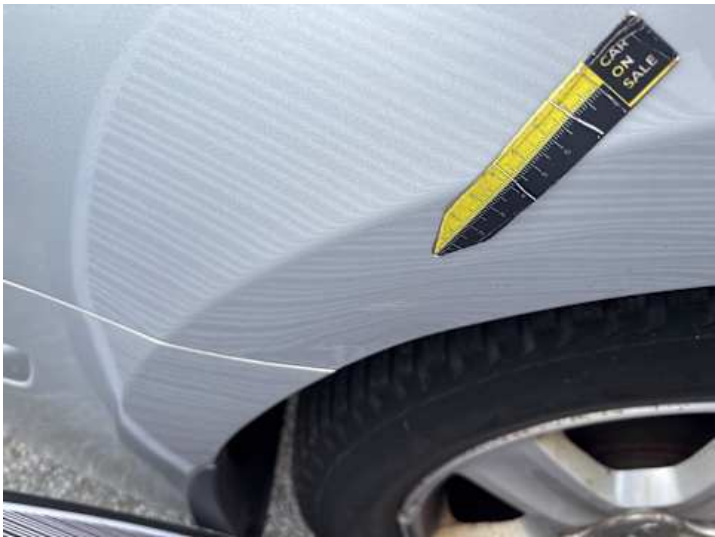
Seitenteil hinten rechts (Delle, Kratzer)

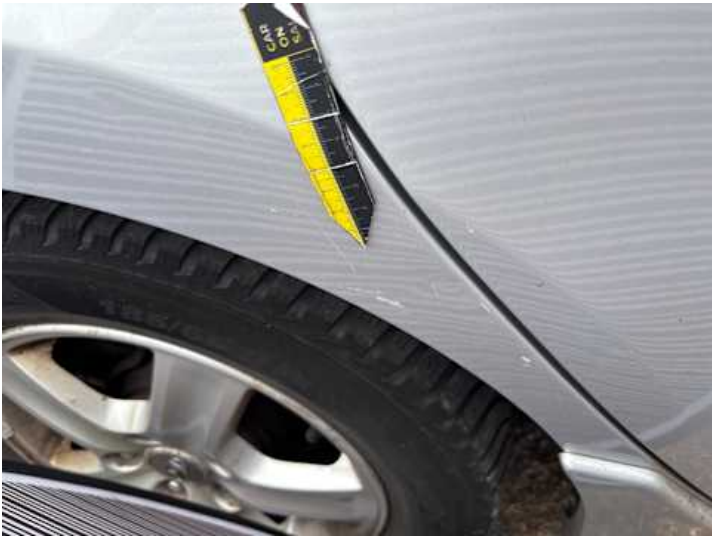
Seitenteil hinten rechts (Delle, Kratzer)

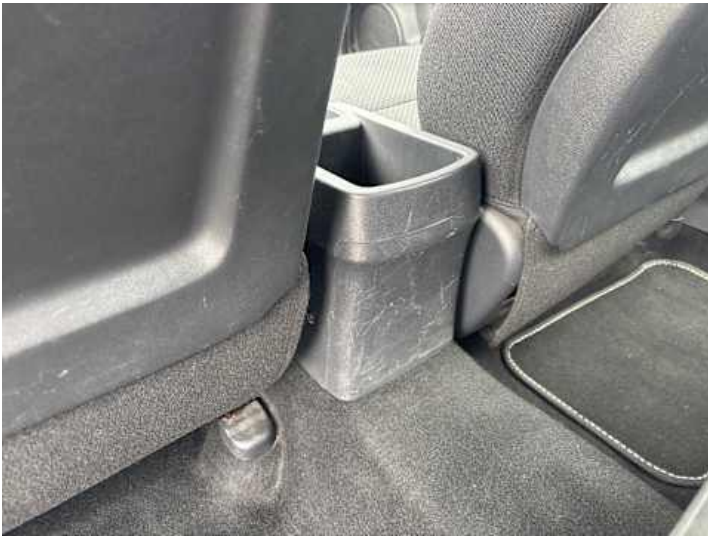
Innenraum (Kratzer)

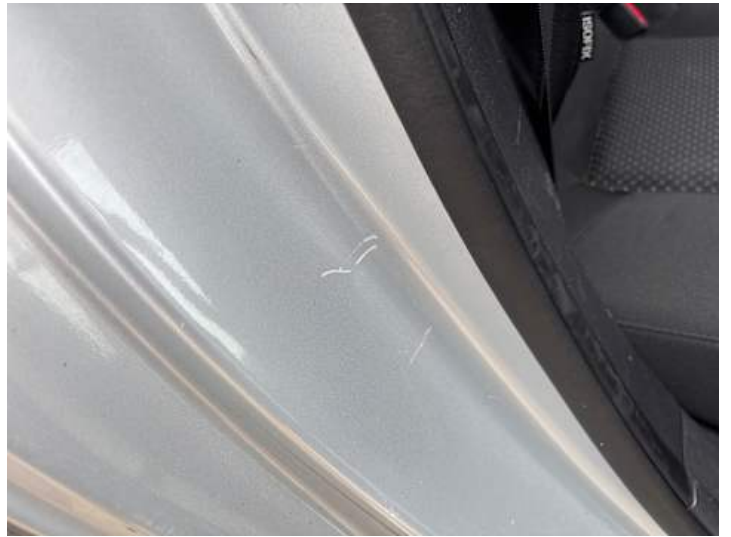
Innenraum (Kratzer)

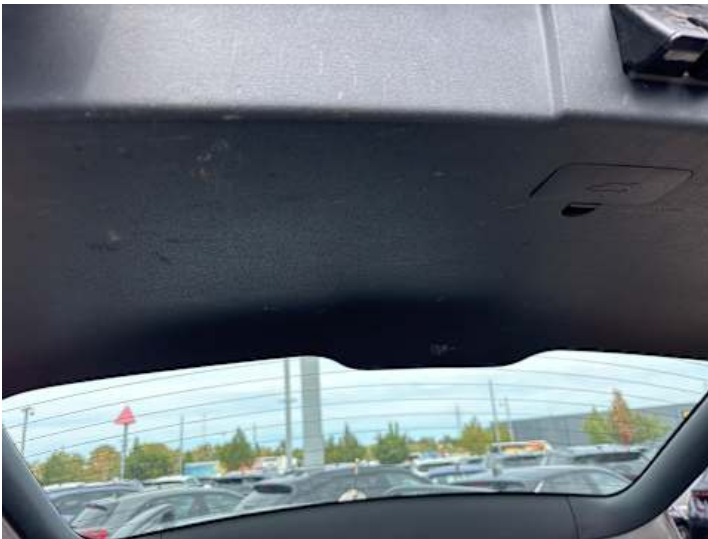
Innenraum (Kratzer)

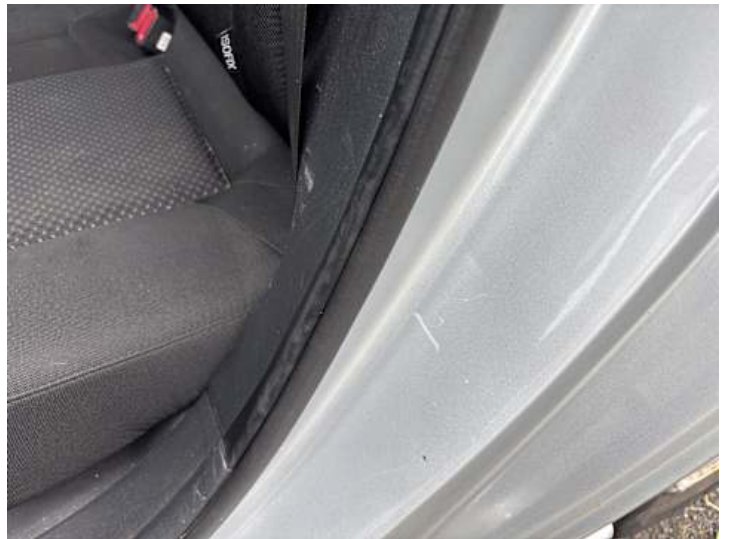
Innenraum (Kratzer)

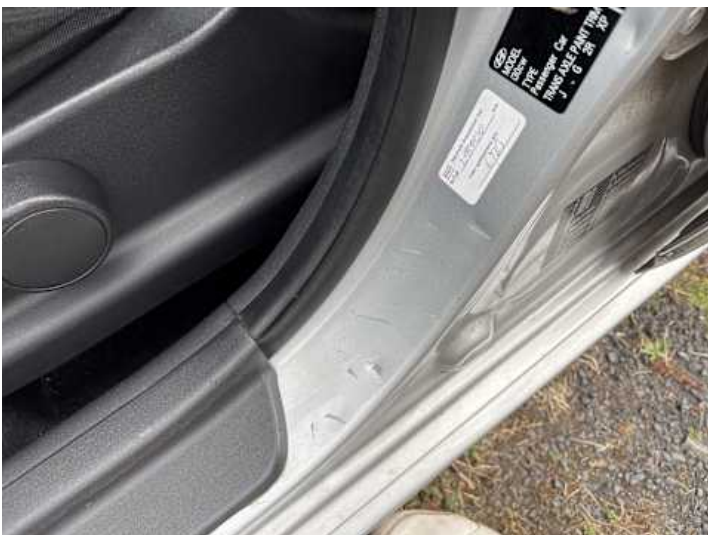
Innenraum (Kratzer)

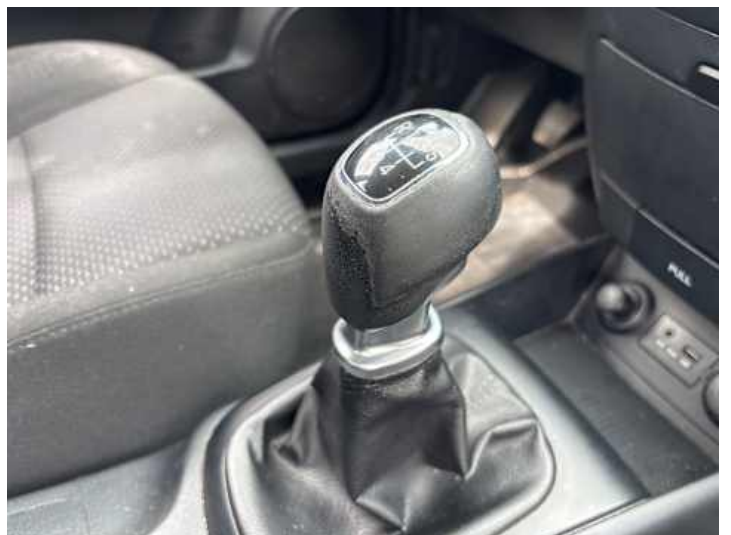
Innenraum (Verschleiß)

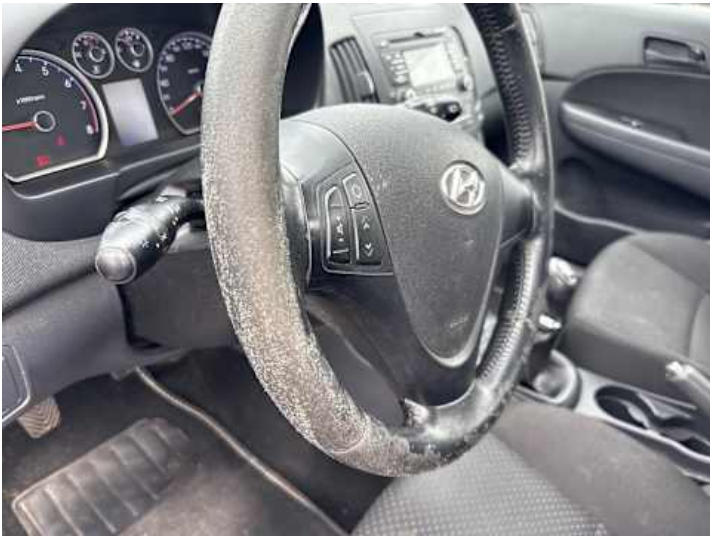
Innenraum (Verschleiß)

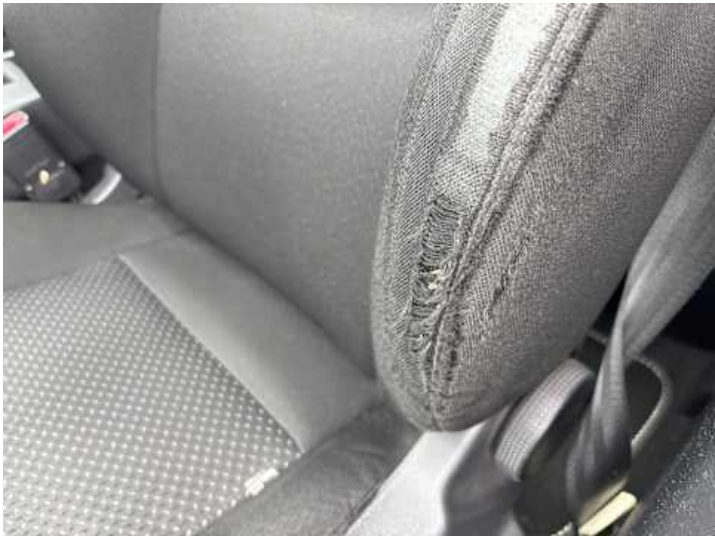
Innenraum (Riss/Bruch)
