## Volkswagen Crafter Pritsche 35 DOKA mittellang 4MOTION

EZ 09/2020 | Pritschenwagen | Diesel | Schaltgetriebe | 166.945km  
Besteuerung: Regelbesteuert (Deutschland)  
Fahrzeugstandort: 32\*\*\*  
Fahrzeug aufgenommen am: 03.08.2026

# Hinweise zum Zustandsbericht

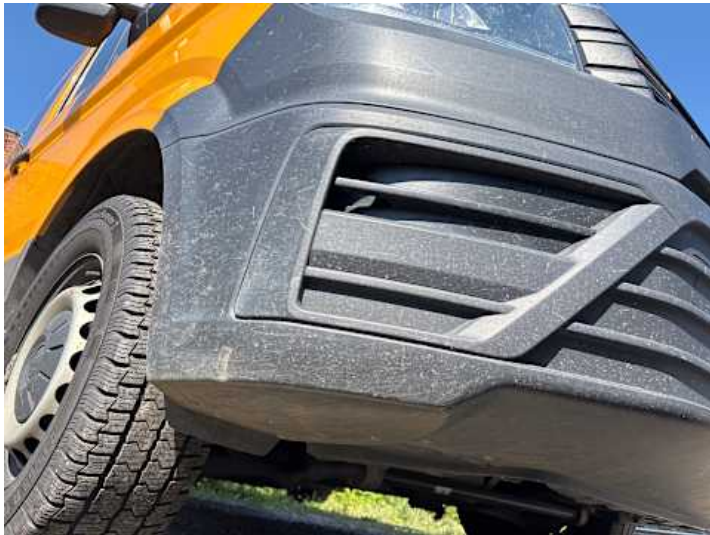
Stoßstange vorne (Lackschaden)

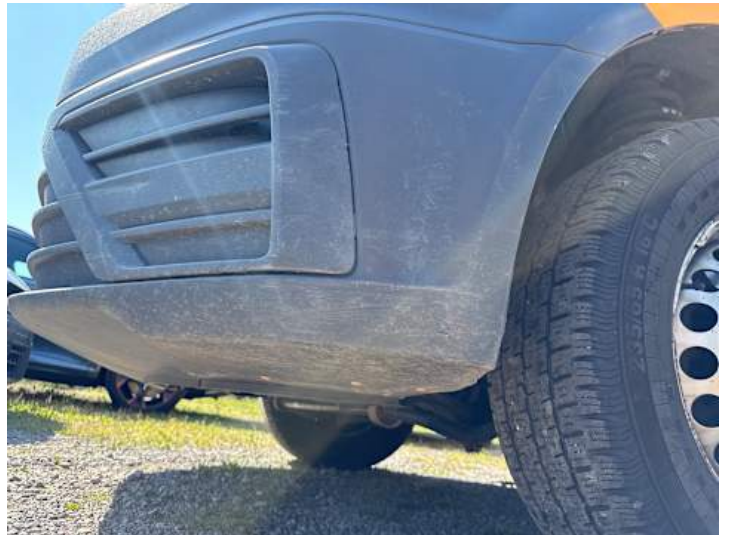
Stoßstange vorne (Lackschaden)

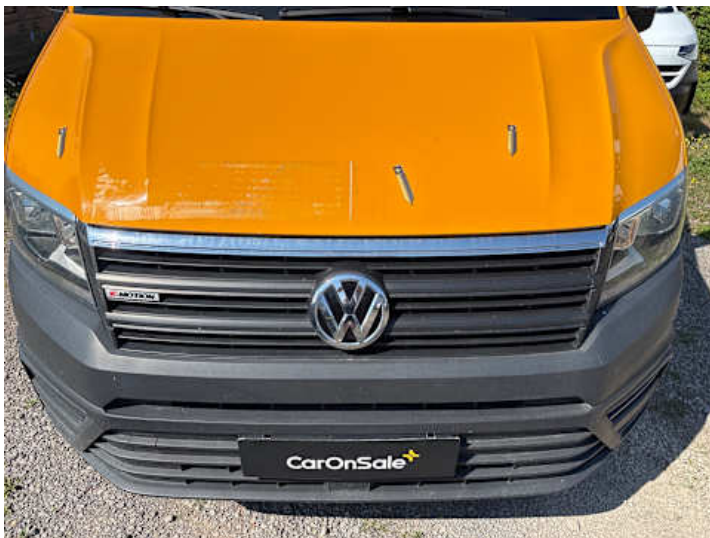
Motorhaube (Lackschaden, Steinschlag)

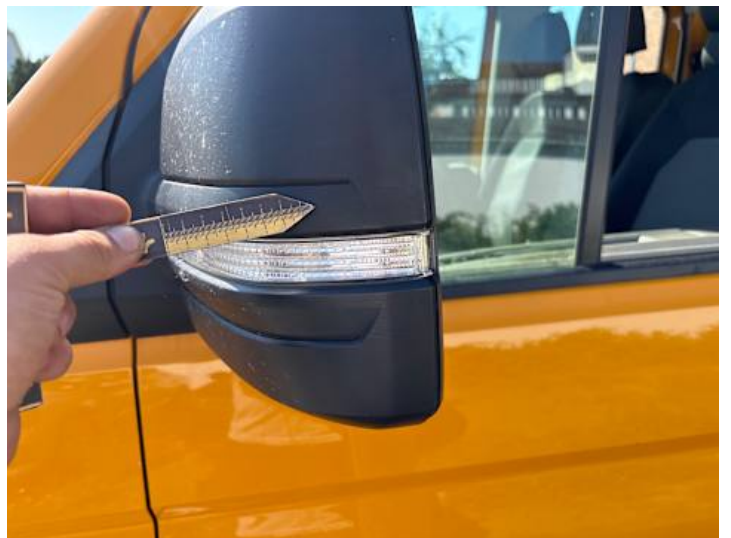
Fahrtür (Kratzer)

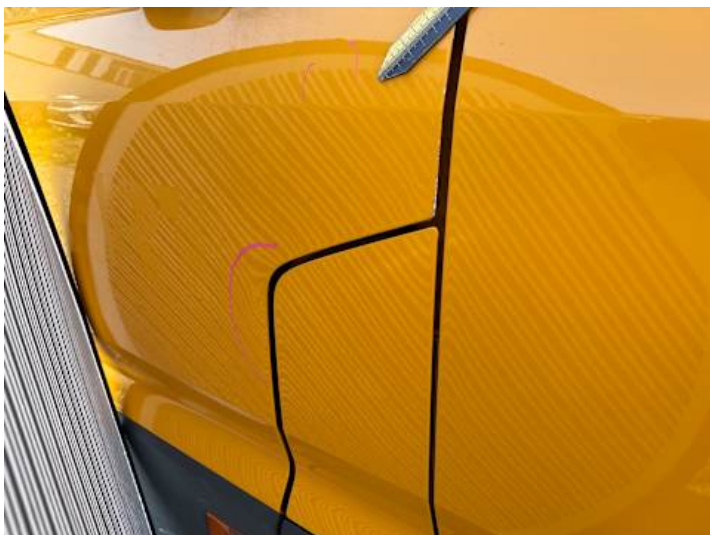
Fahrtür (Delle, Lackschaden)

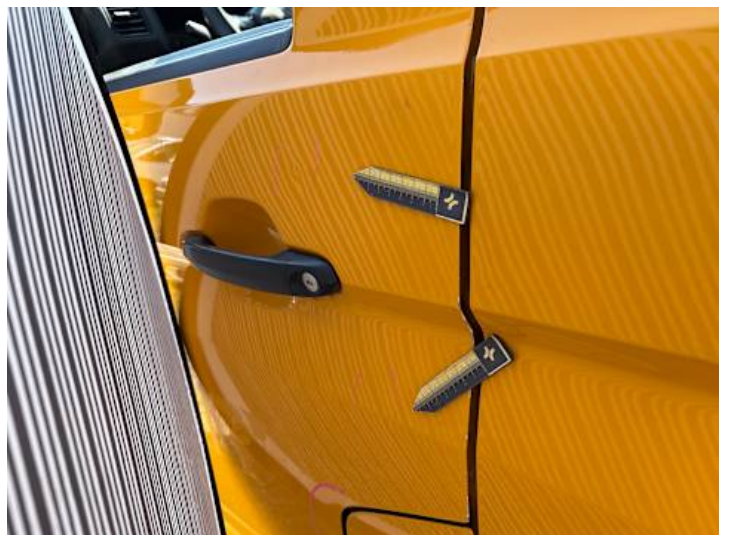
Fahrtür (Delle, Lackschaden)

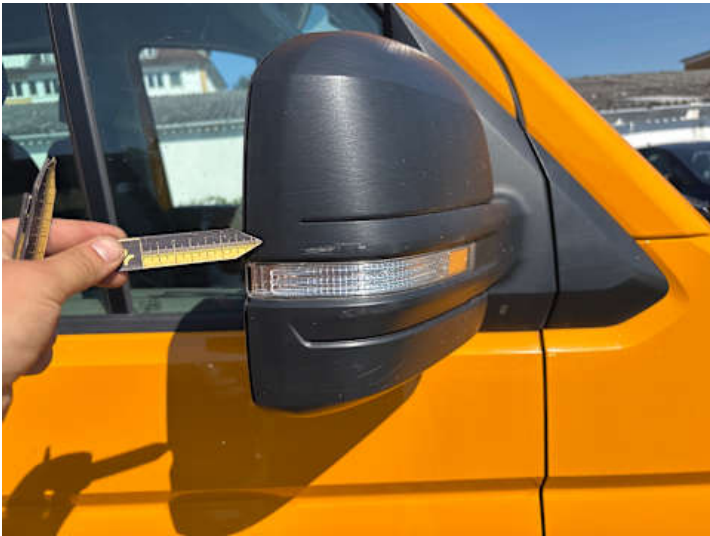
Beifahrertür (Kratzer)

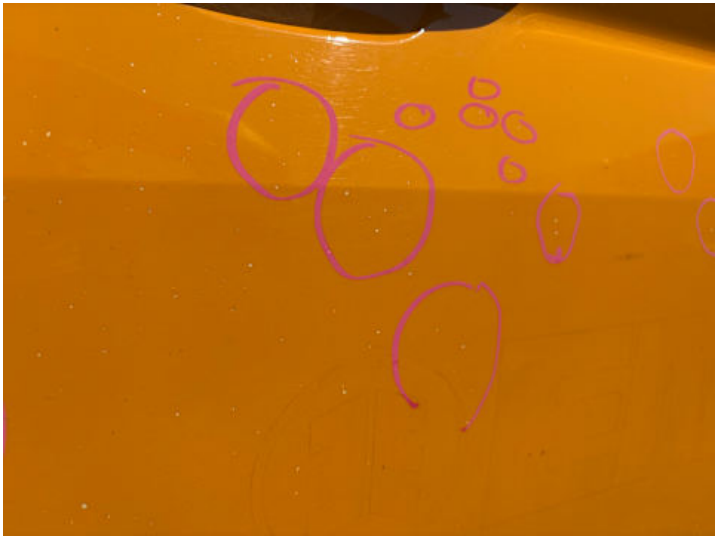
Beifahrertür (Lackschaden)

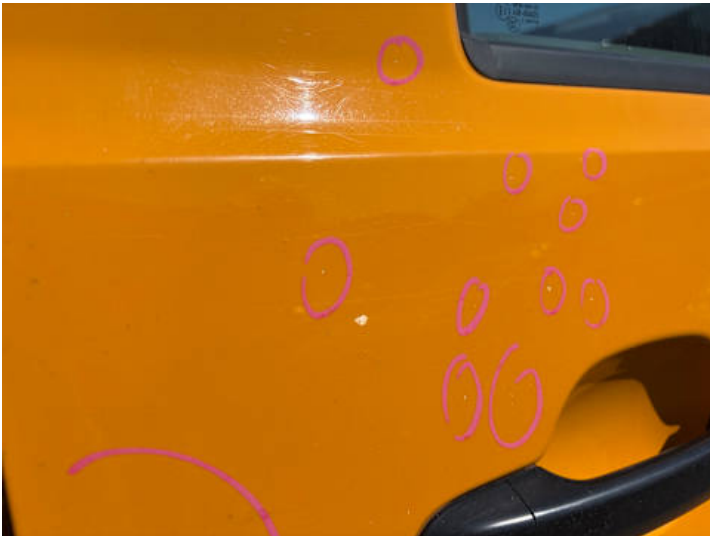
Beifahrertür (Lackschaden)

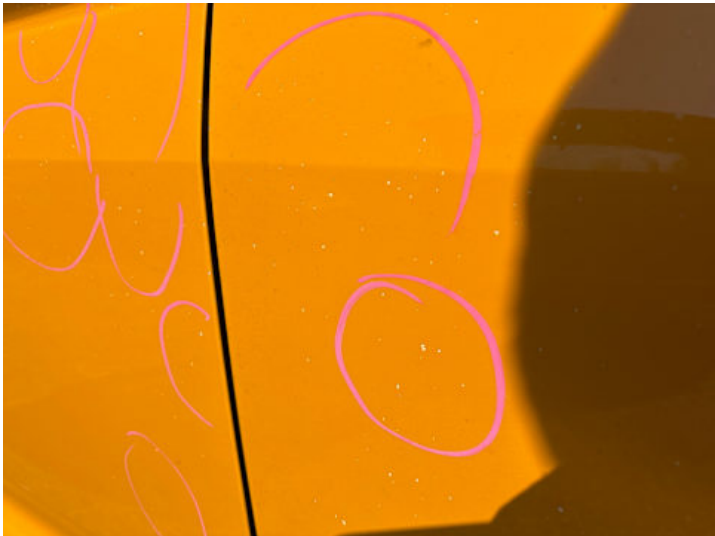
Beifahrertür (Lackschaden)

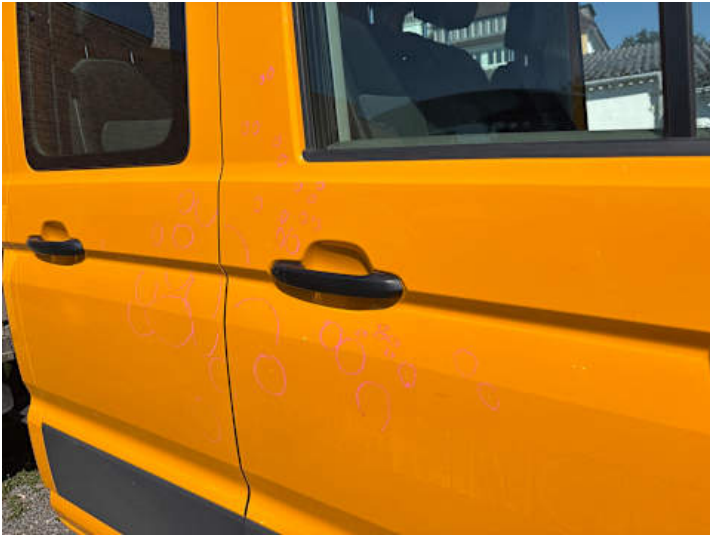
Beifahrertür (Lackschaden)

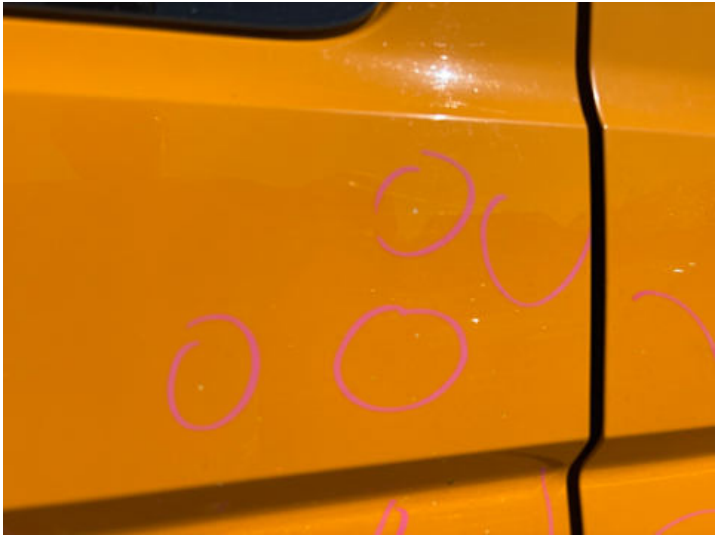
Türe hinten rechts (Lackschaden)

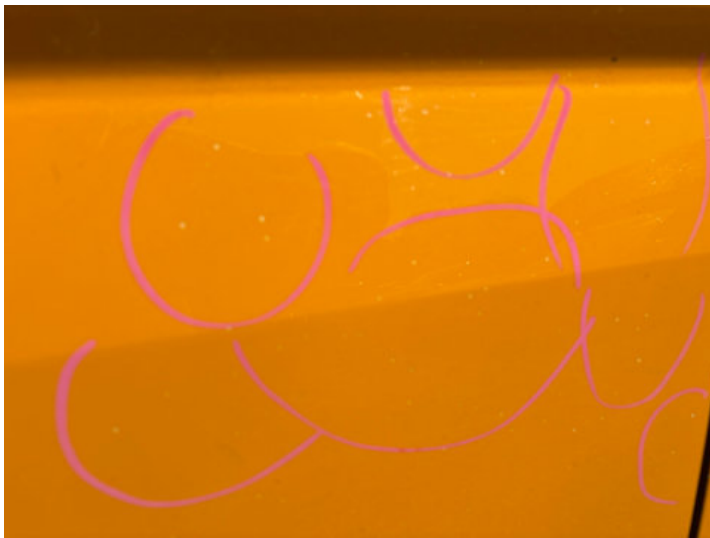
Türe hinten rechts (Lackschaden)

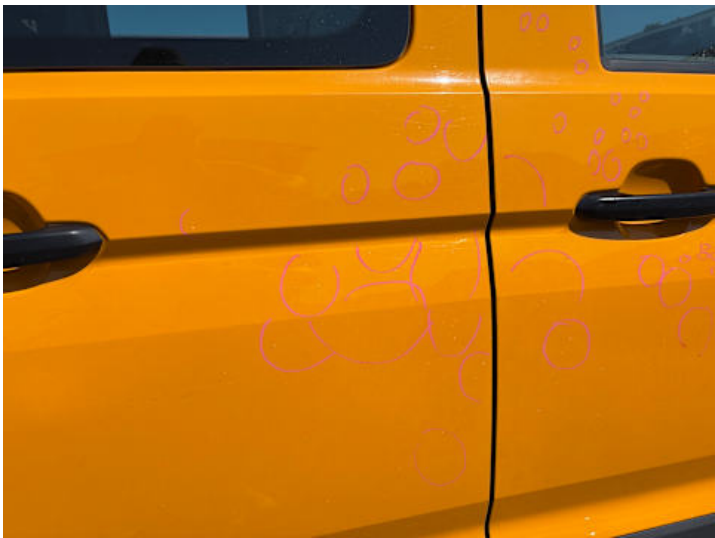
Türe hinten rechts (Lackschaden)

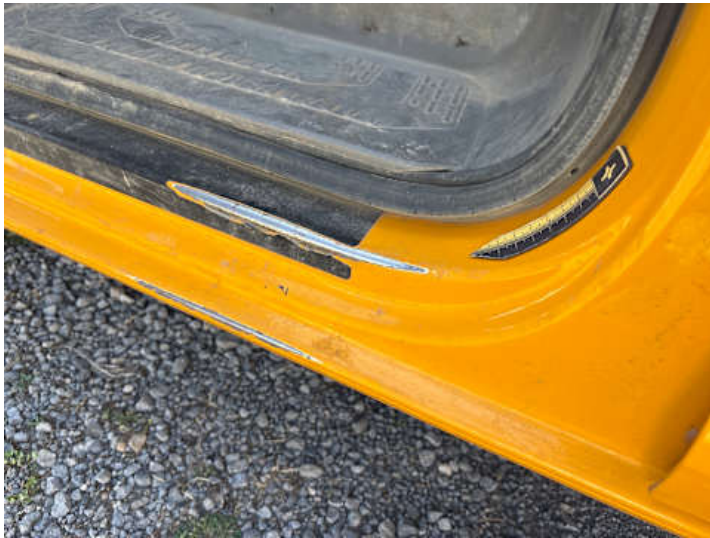
Schweller links (Lackschaden)

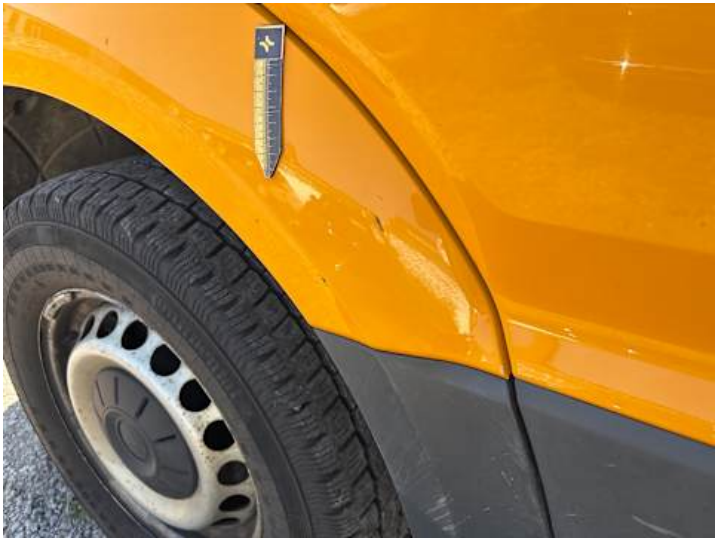
Kotflügel vorne links (Ausgeblichen/Matt)

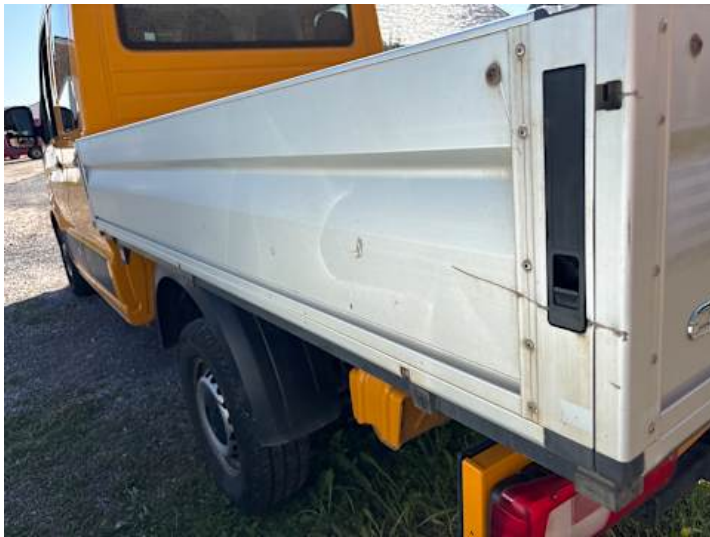
Seitenteil hinten links (Kratzer)

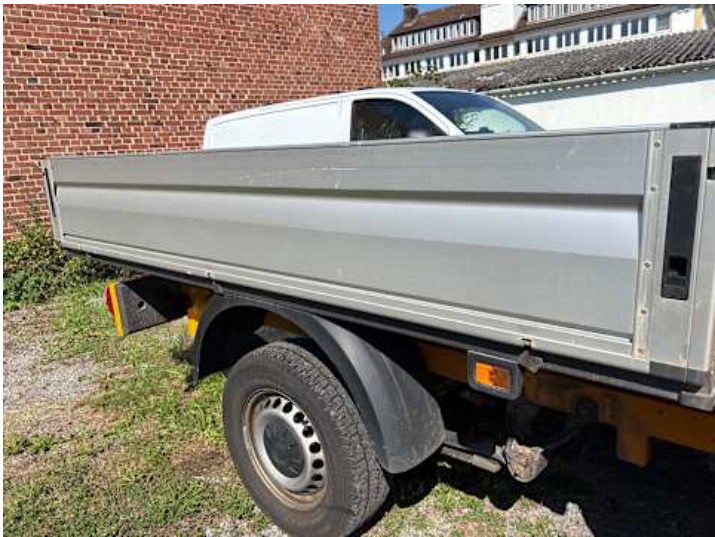
Seitenteil hinten rechts (Kratzer)

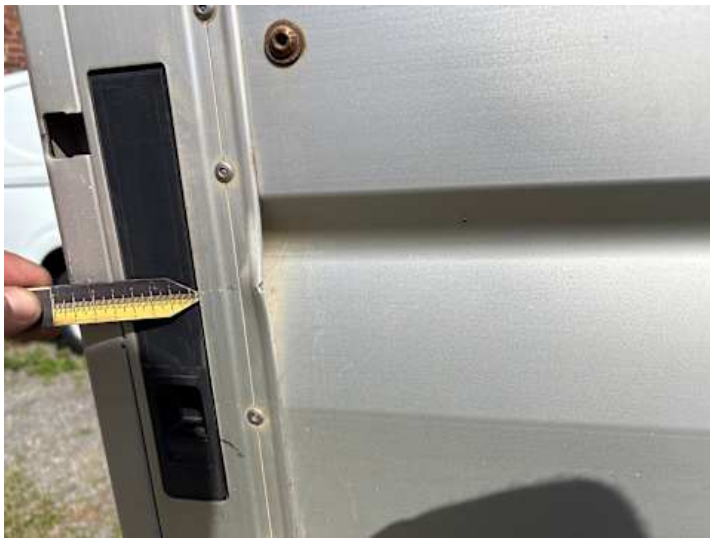
Seitenteil hinten rechts (Delle)

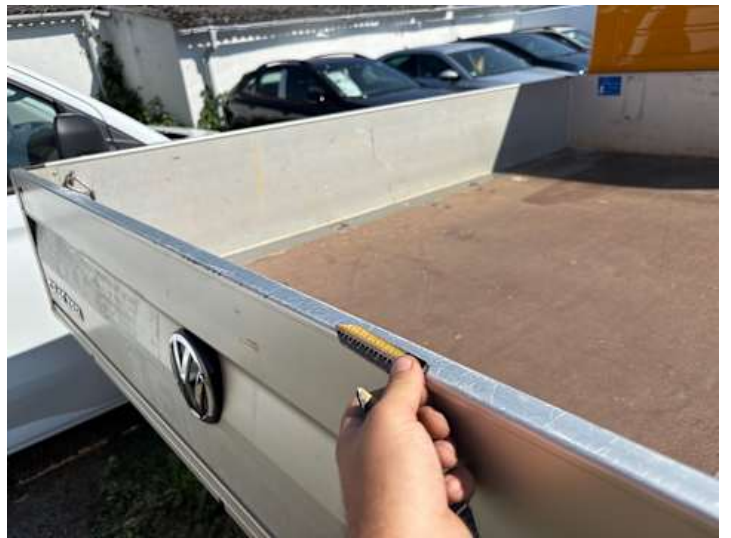
Heckklappe (Lackschaden, Kratzer)

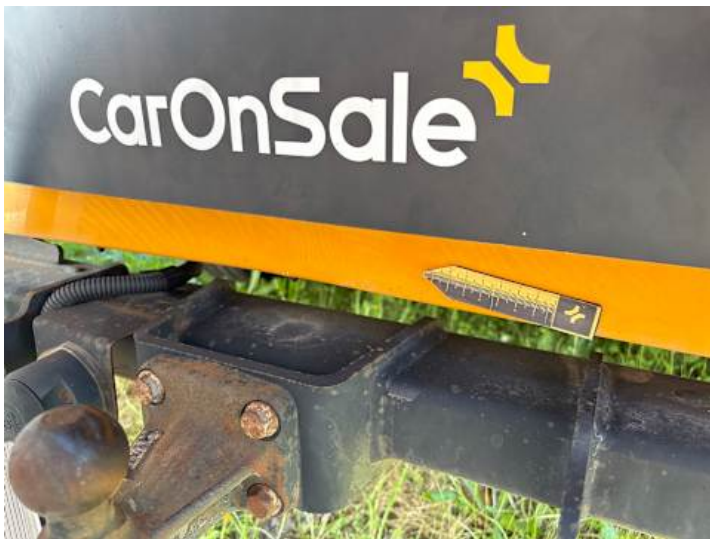
Heckklappe (Verformung)

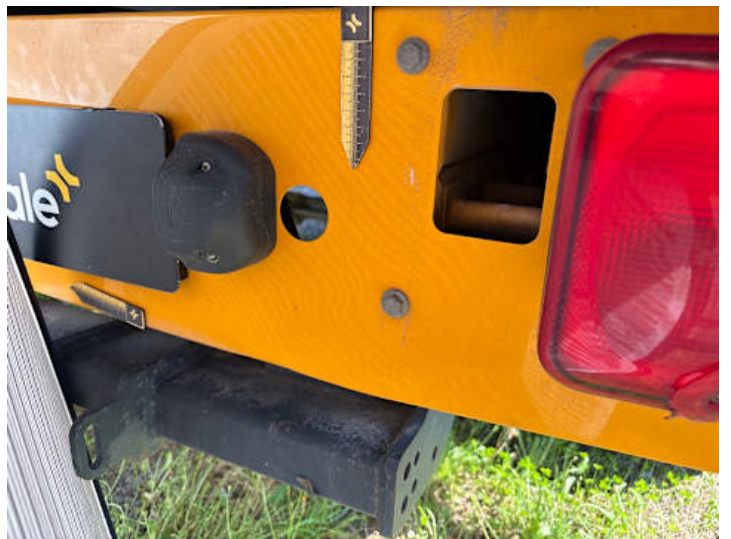
Heckklappe (Verformung)

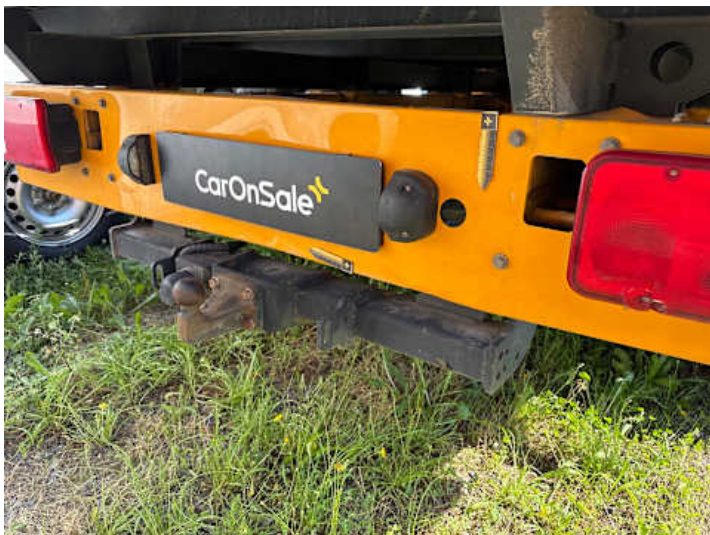
Heckklappe (Verformung)

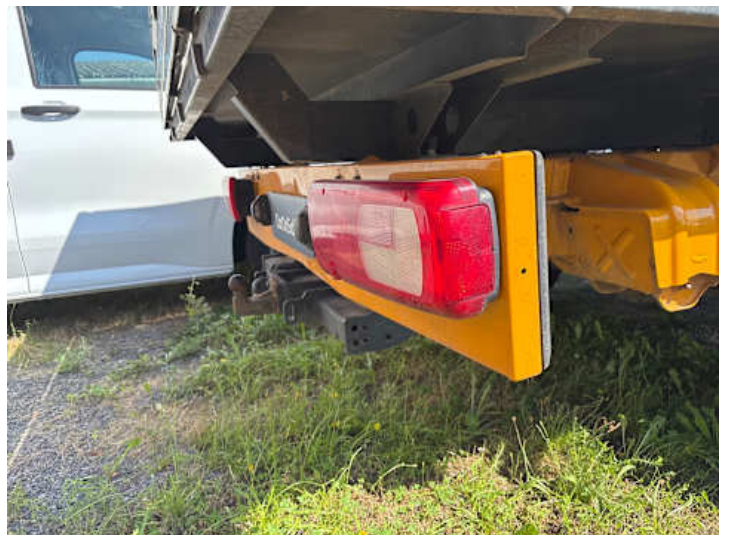
Heckklappe (Verformung)

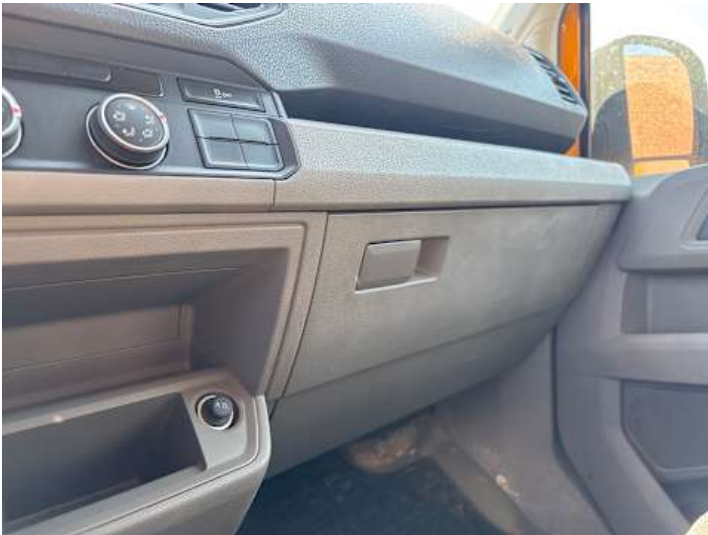
Innenraum (Kratzer, Verschmutzung)

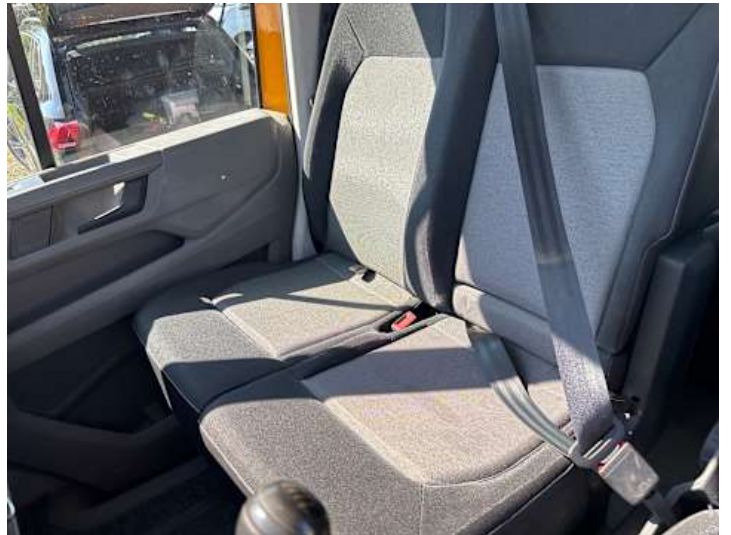
Innenraum (Kratzer, Verschmutzung)

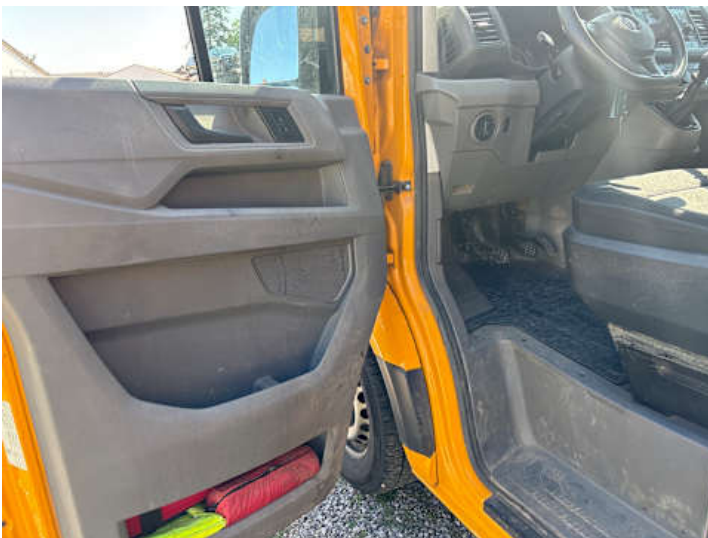
Innenraum (Kratzer, Verschmutzung)

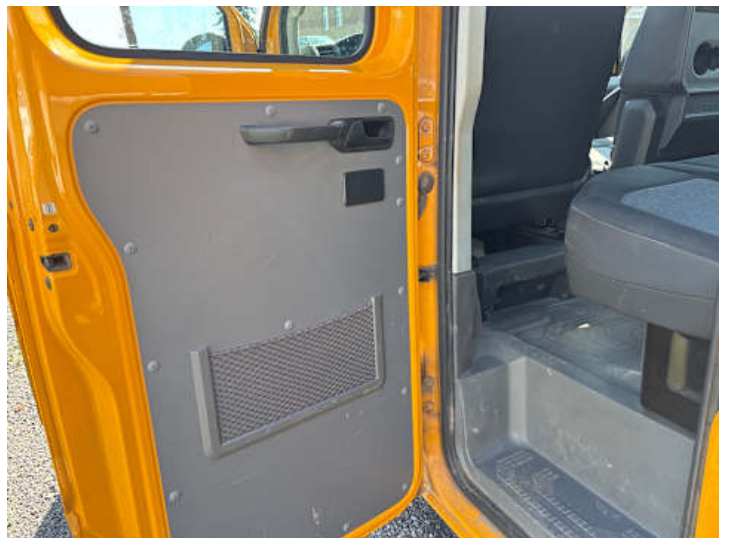
Innenraum (Kratzer, Verschmutzung)

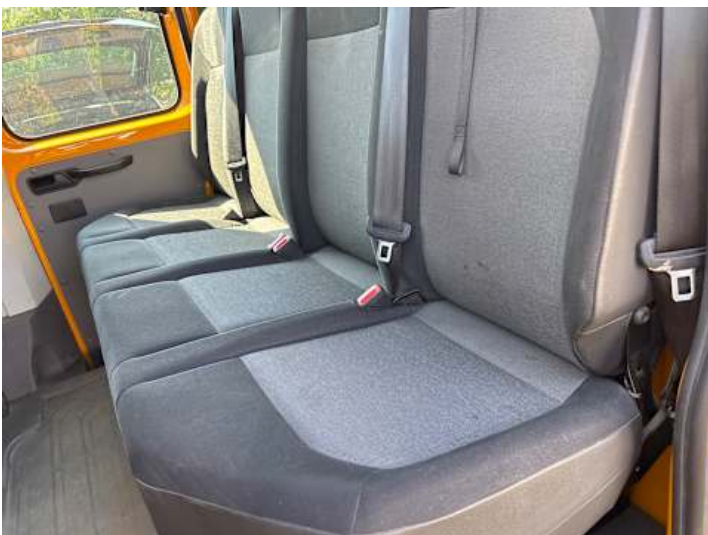
Innenraum (Kratzer, Verschmutzung)

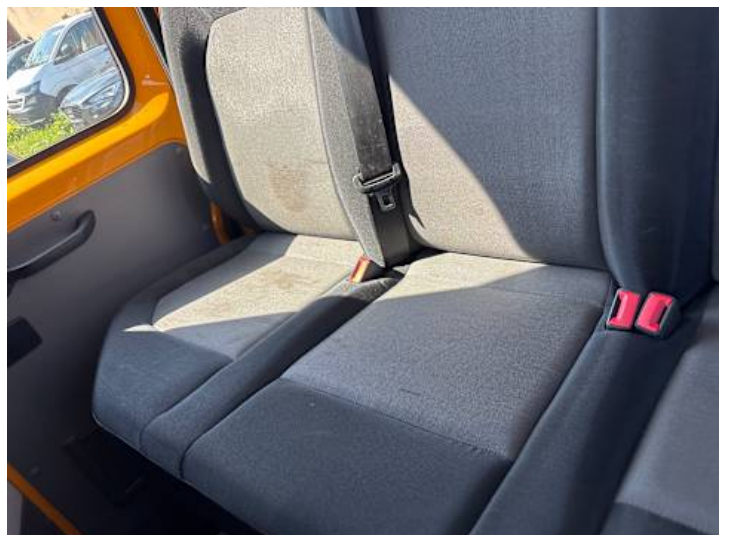
Innenraum (Kratzer, Verschmutzung)

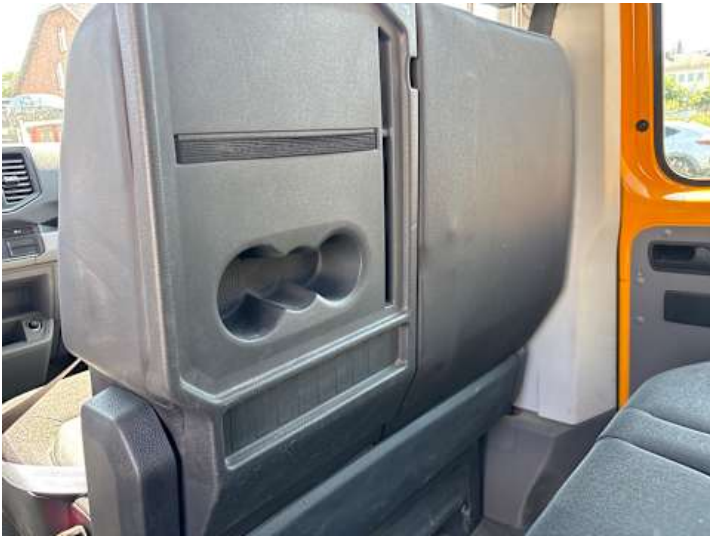
Innenraum (Kratzer, Verschmutzung)

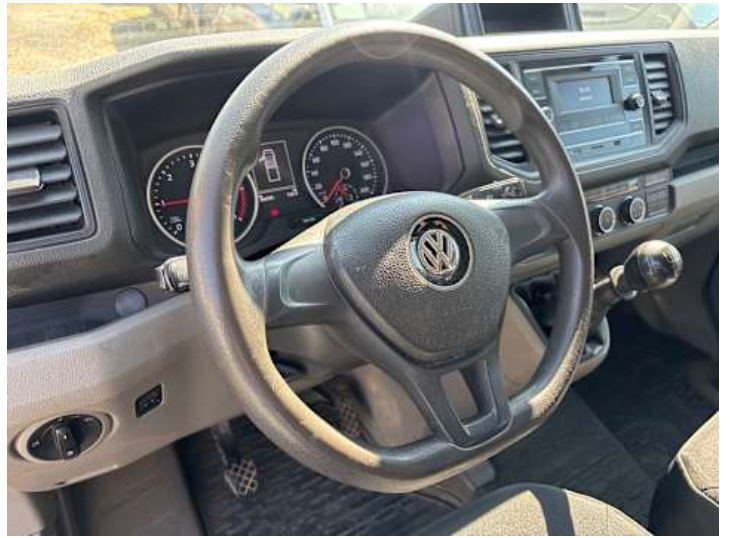
Innenraum (Verschleiß)

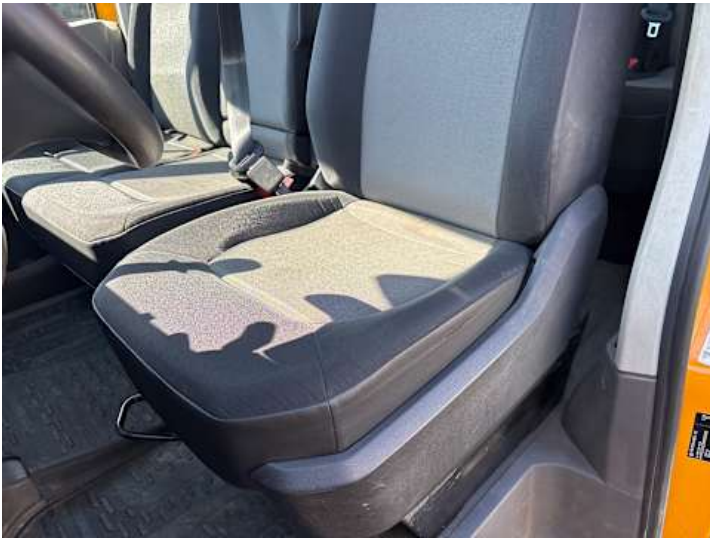
Innenraum (Verschleiß)
