## Skoda Yeti Ambition Plus Edition

EZ 10/2013 | Geländewagen | Benzin | Schaltgetriebe | 92.580km  
Besteuerung: Differenzbesteuert (§25a UStG)  
Fahrzeugstandort: 19\*\*\*  
Fahrzeug aufgenommen am: 29.07.2026

# Hinweise zum Zustandsbericht

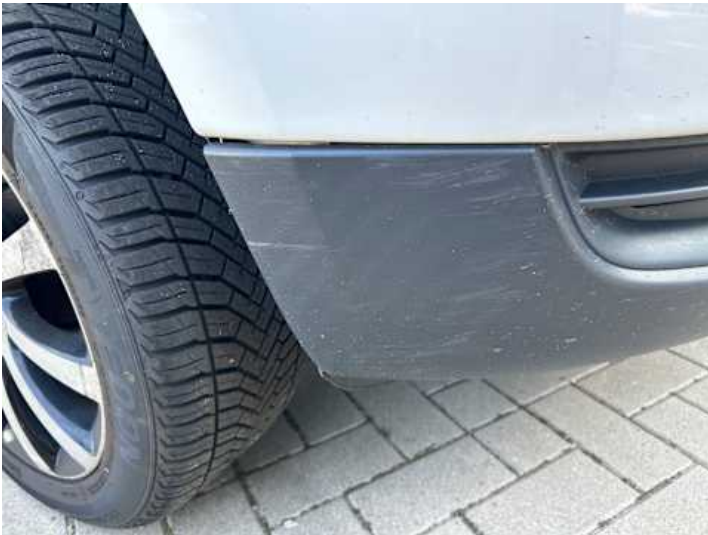
Stoßstange vorne (Kratzer, Spaltmaße ungenau)

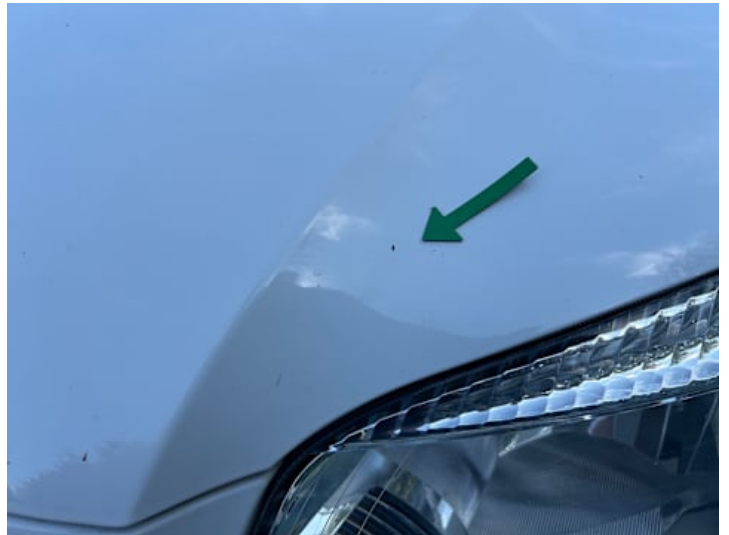
Motorhaube (Steinschlag)

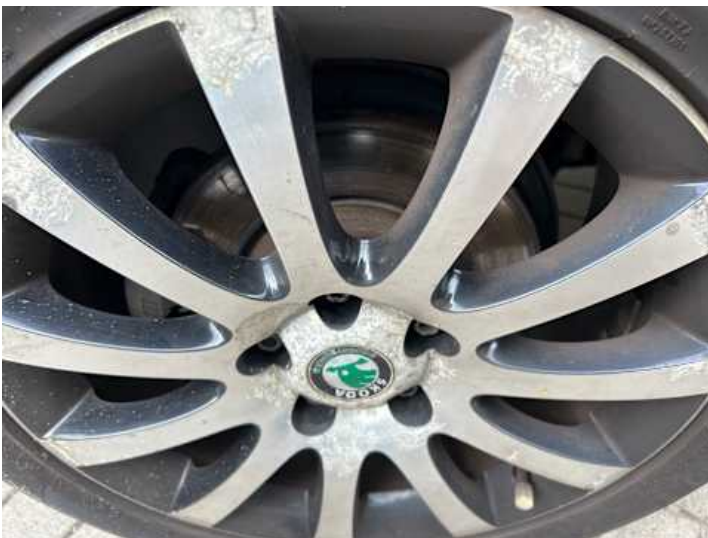
Rad (Rost)

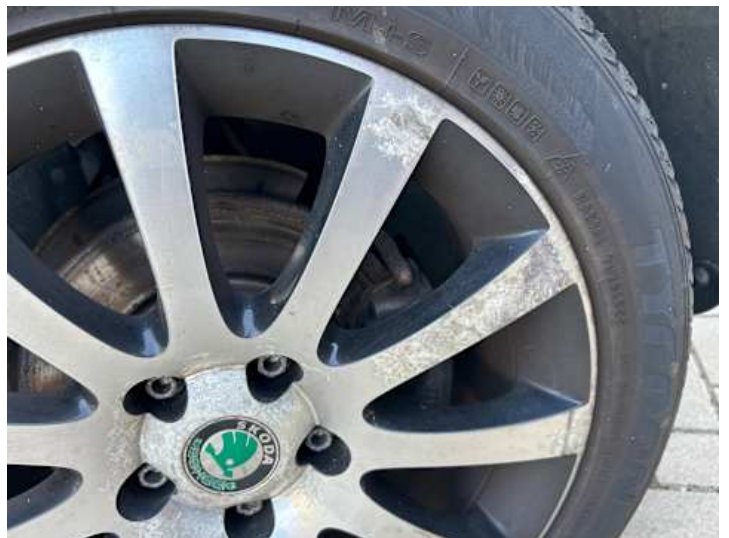
Rad (Rost)

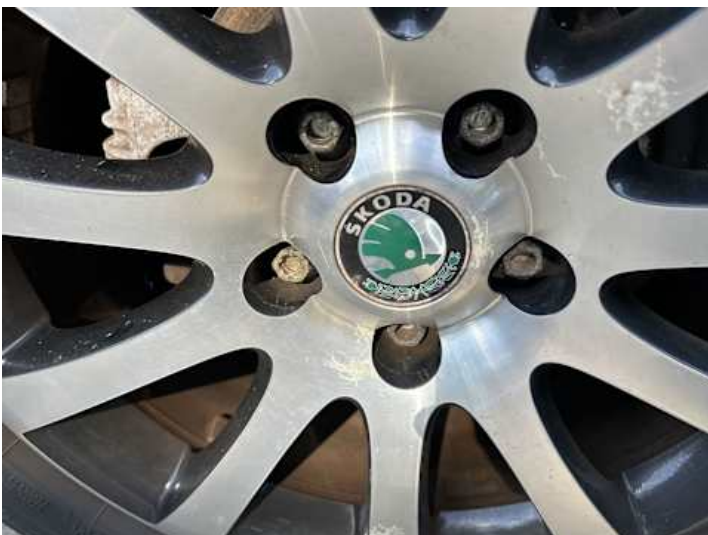
Rad (Rost)

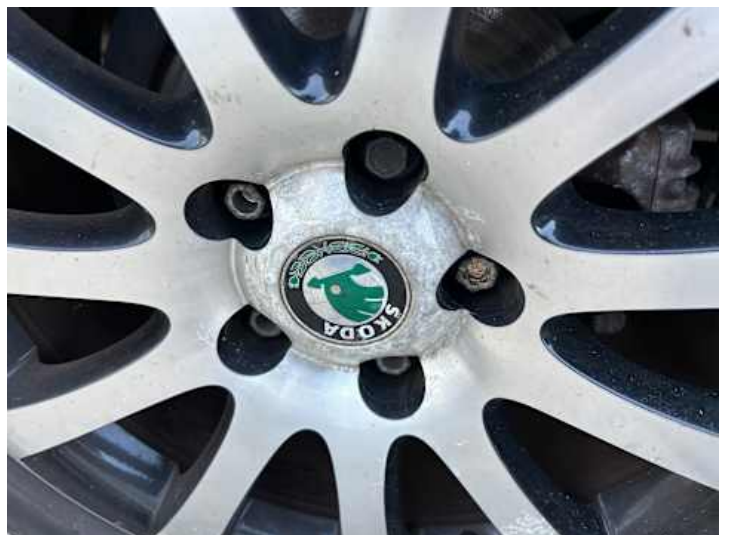
Rad (Rost)

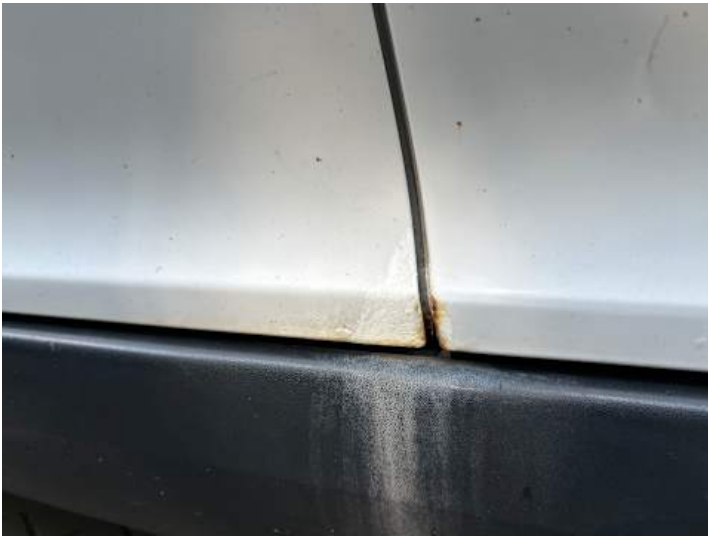
Fahrrertür (Rost)

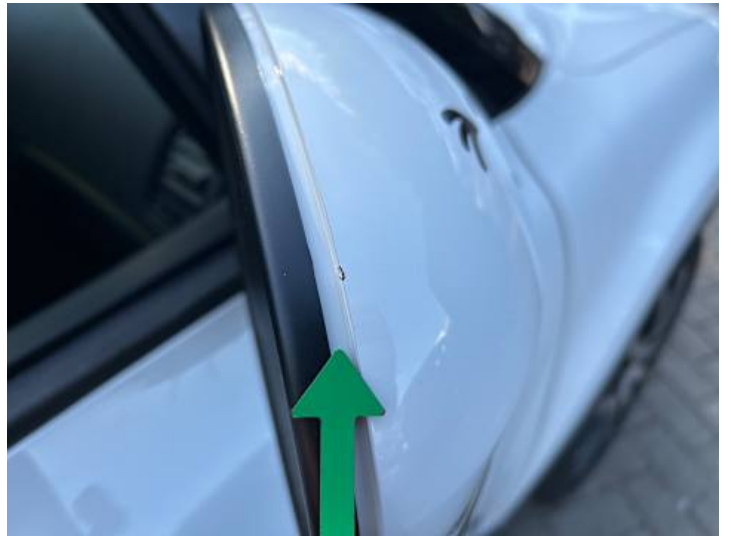
Beifahrertür (Kratzer)

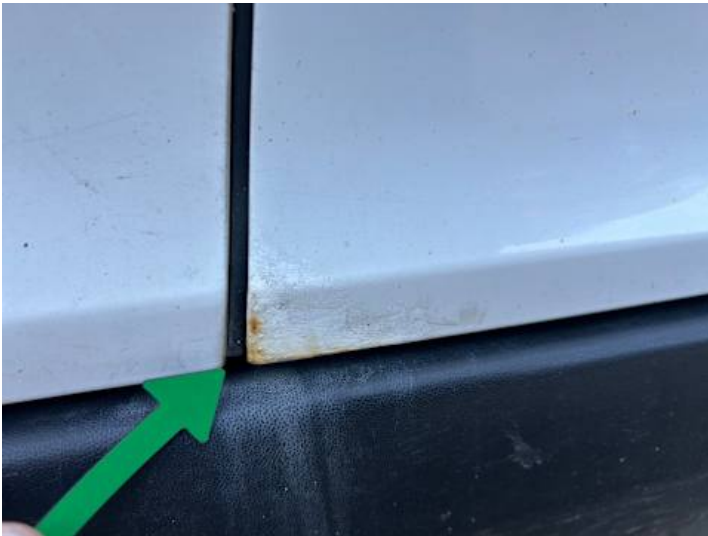
Beifahrertür (Rost)

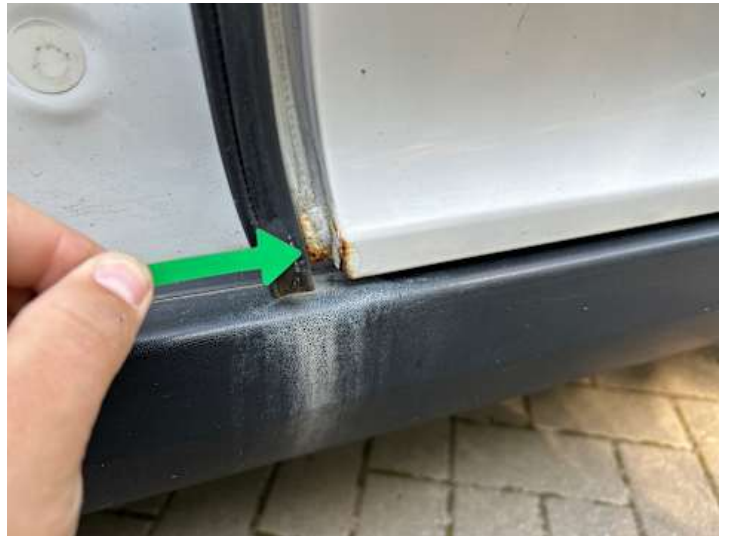
Türe hinten links (Rost)

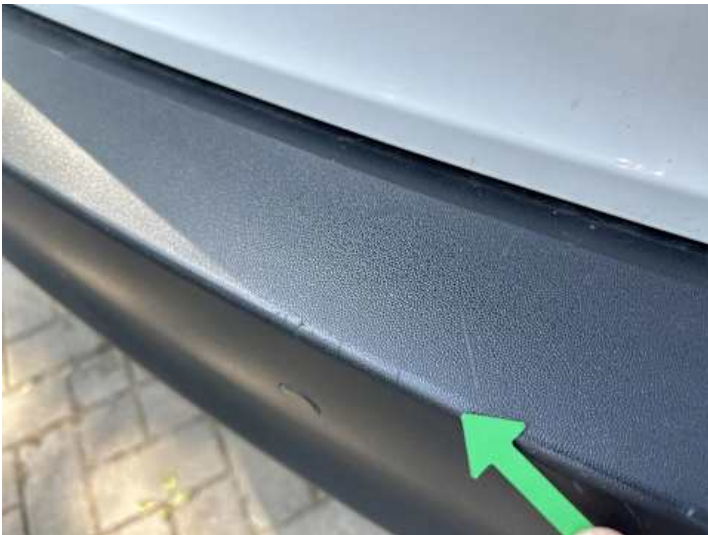
Stoßstange hinten (Kratzer)

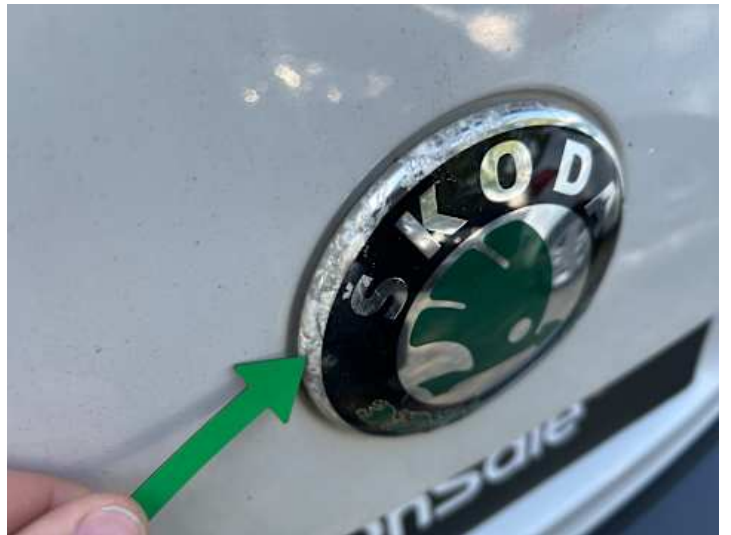
Heckklappe (Rost)

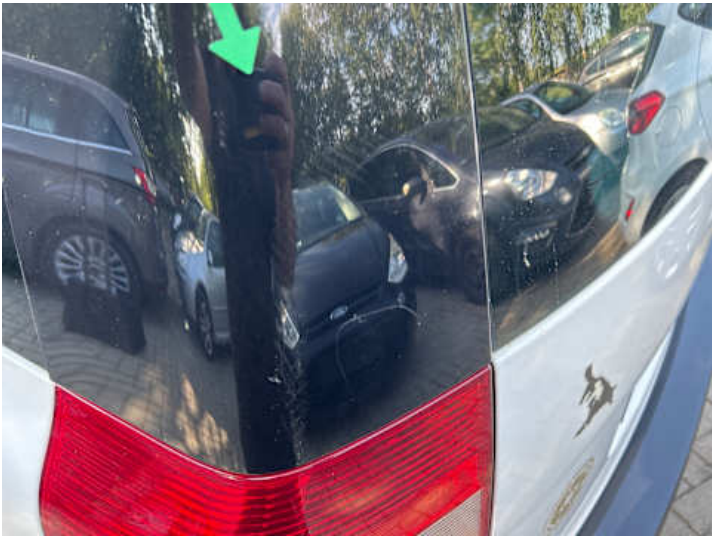
Heckklappe (Kratzer)

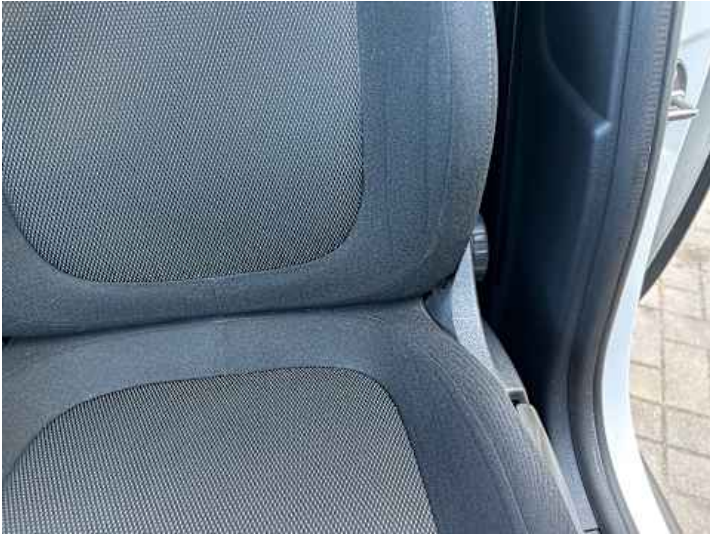
Innenraum (Verschleiß)
