## Volkswagen Caddy Life Team

EZ 07/2010 | Van | Benzin | Schaltgetriebe | 70.839km  
Besteuerung: Differenzbesteuert (§25a UStG)  
Fahrzeugstandort: 53\*\*\*  
Fahrzeug aufgenommen am: 29.07.2026

# Hinweise zum Zustandsbericht

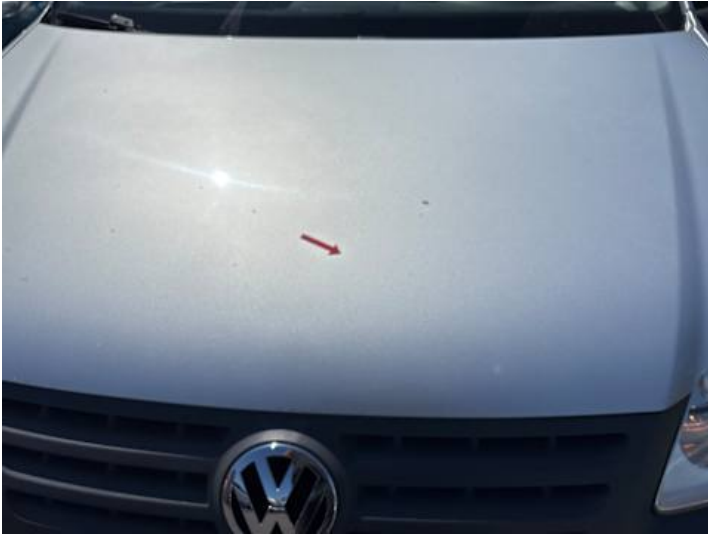
Motorhaube (Kratzer)

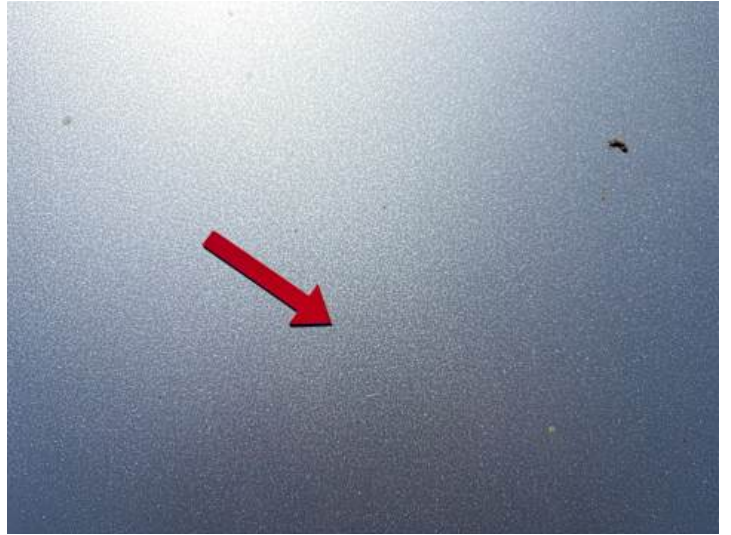
Motorhaube (Kratzer)

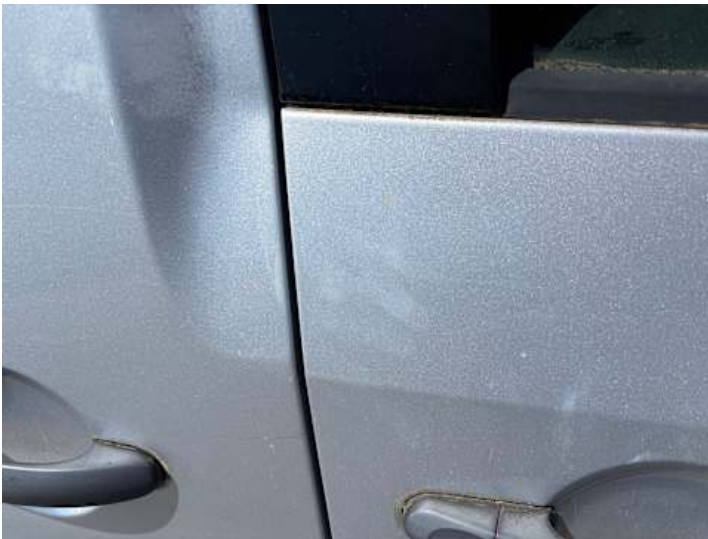
Beifahrertür (Kratzer, Lackschaden)

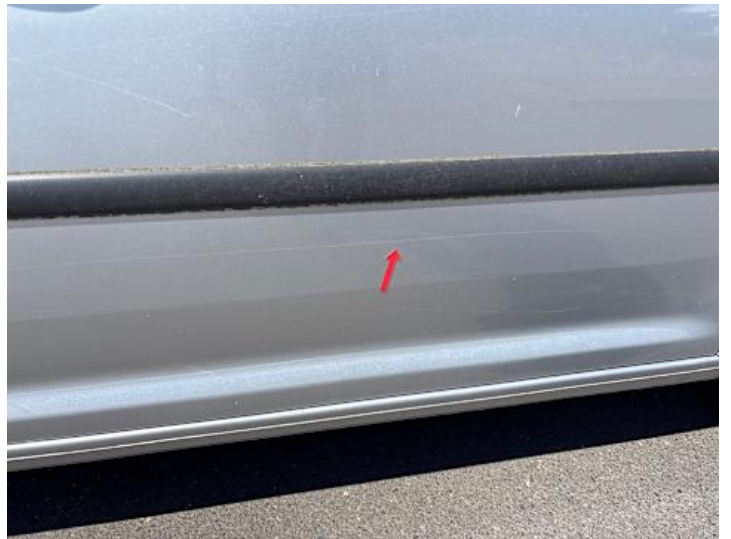
Beifahrertür (Kratzer, Lackschaden)

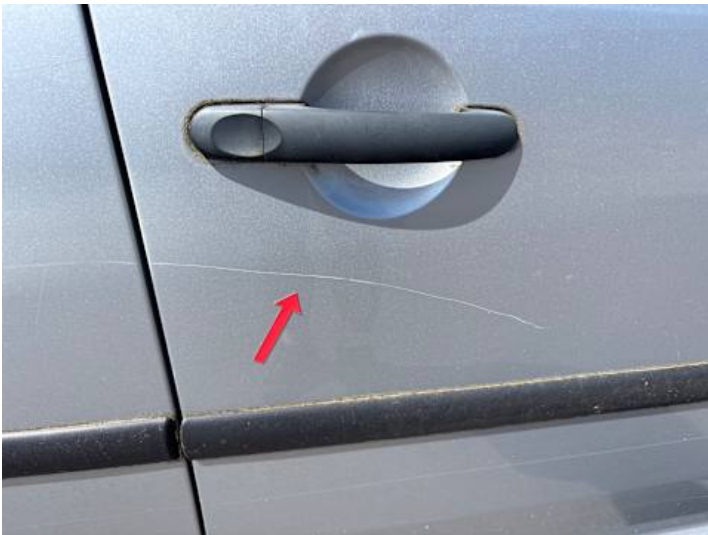
Beifahrertür (Kratzer, Lackschaden)

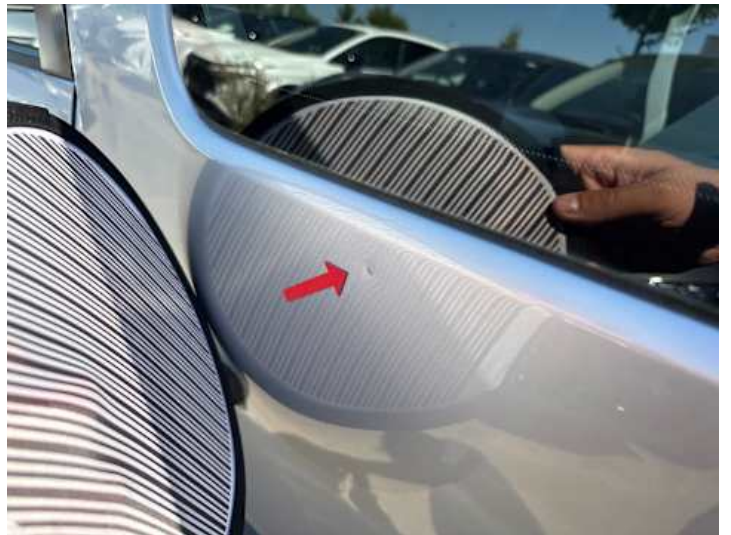
Türe hinten links (Kratzer, Lackschaden, Delle)

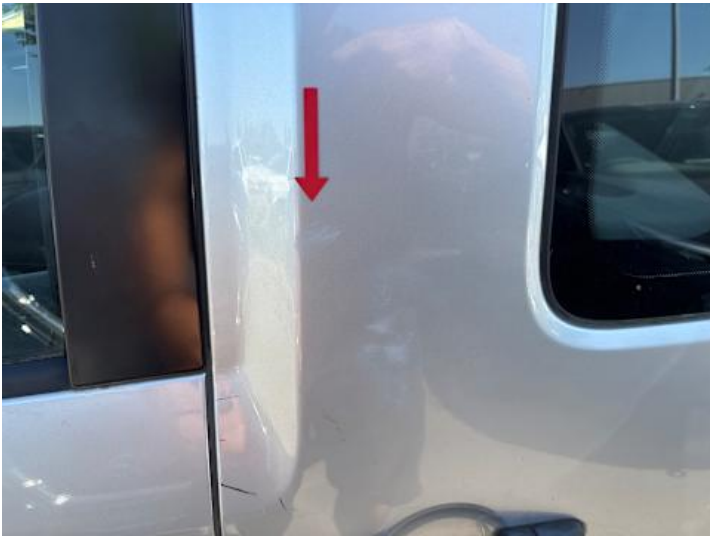
Türe hinten links (Kratzer, Lackschaden, Delle)

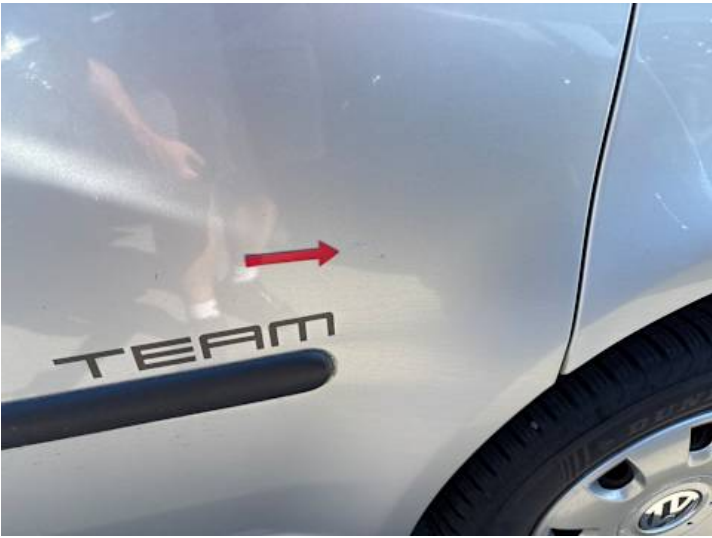
Türe hinten links (Kratzer, Lackschaden, Delle)

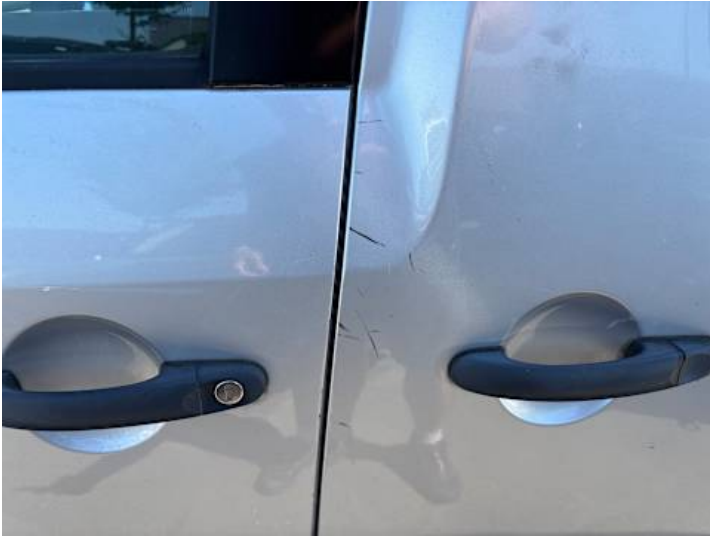
Türe hinten links (Kratzer, Lackschaden, Delle)

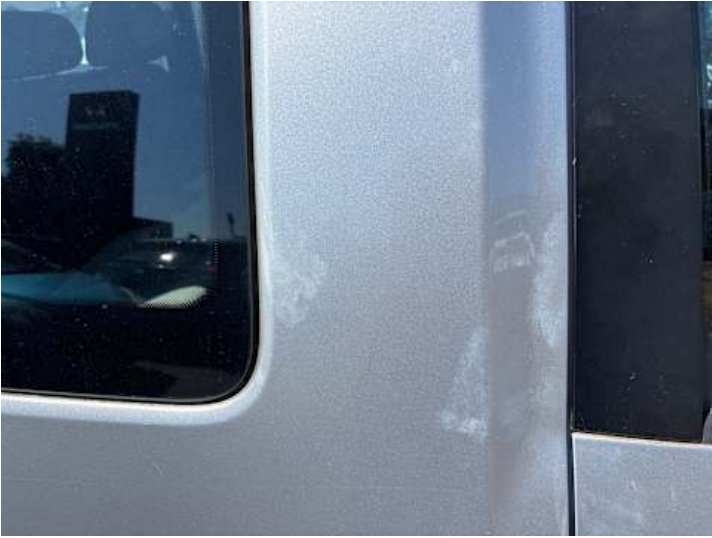
Türe hinten rechts (Kratzer, Lackschaden)

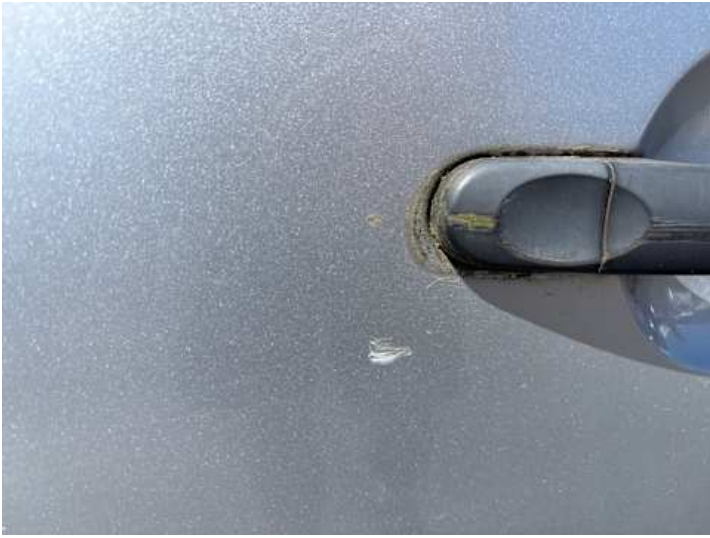
Türe hinten rechts (Kratzer, Lackschaden)

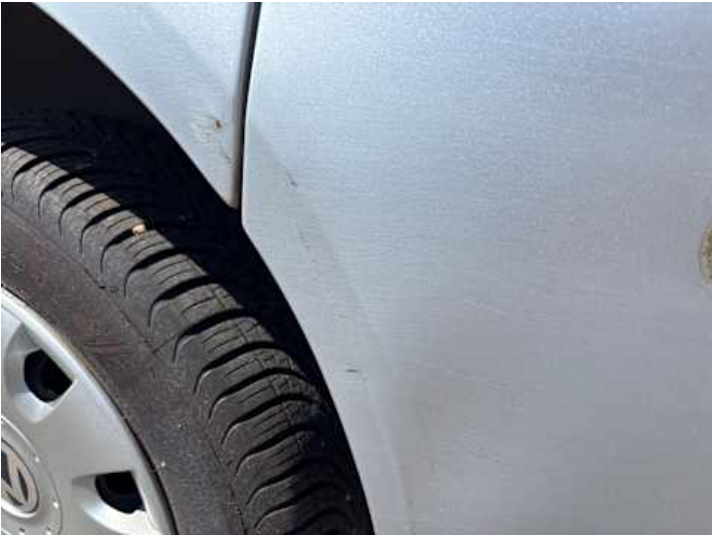
Türe hinten rechts (Kratzer, Lackschaden)

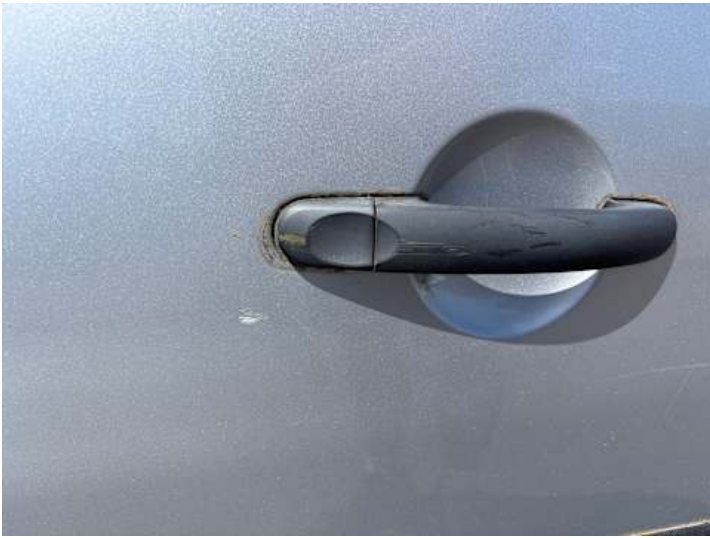
Türe hinten rechts (Kratzer, Lackschaden)

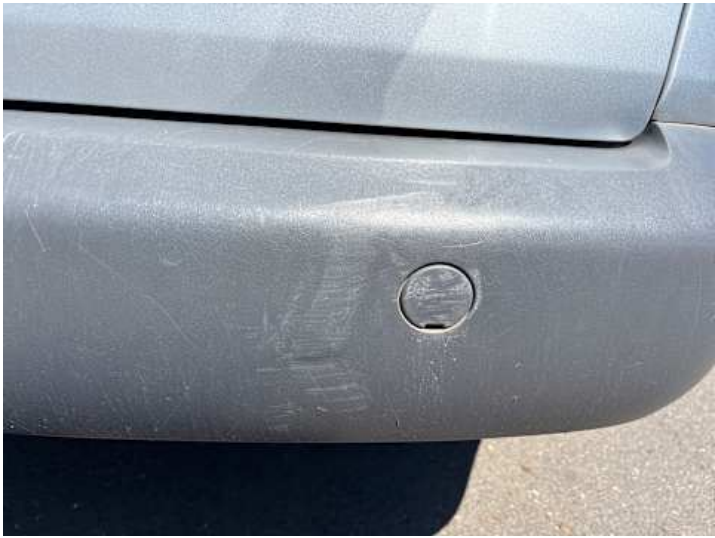
Stoßstange hinten (Kratzer)

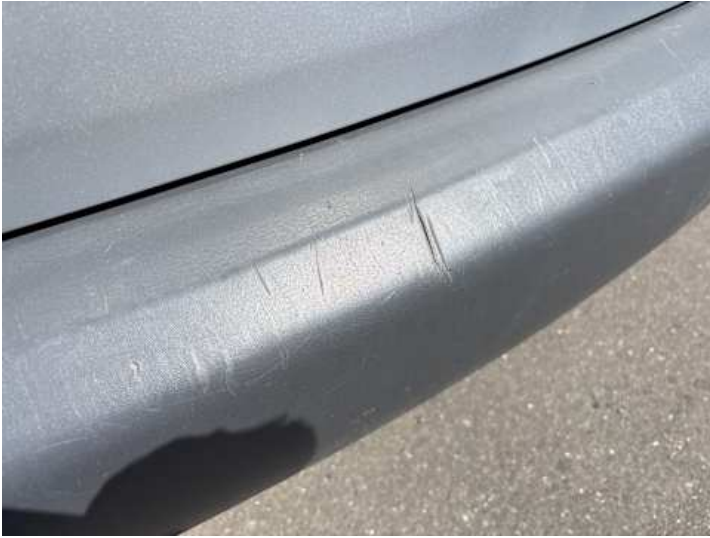
Stoßstange hinten (Kratzer)

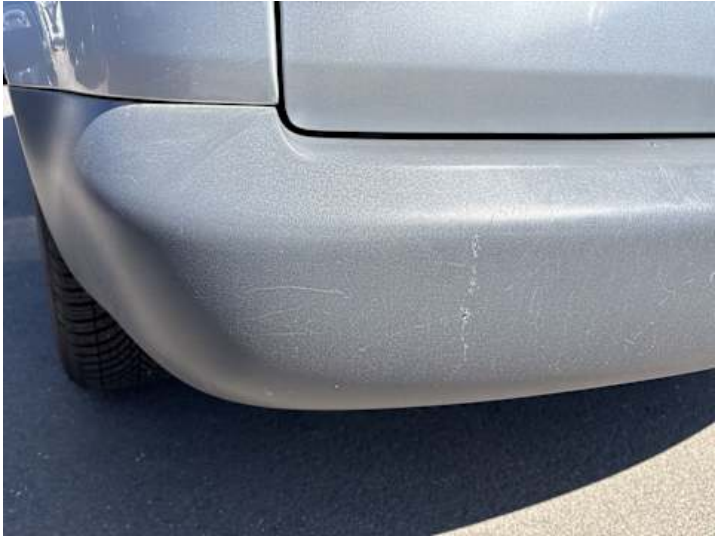
Stoßstange hinten (Kratzer)

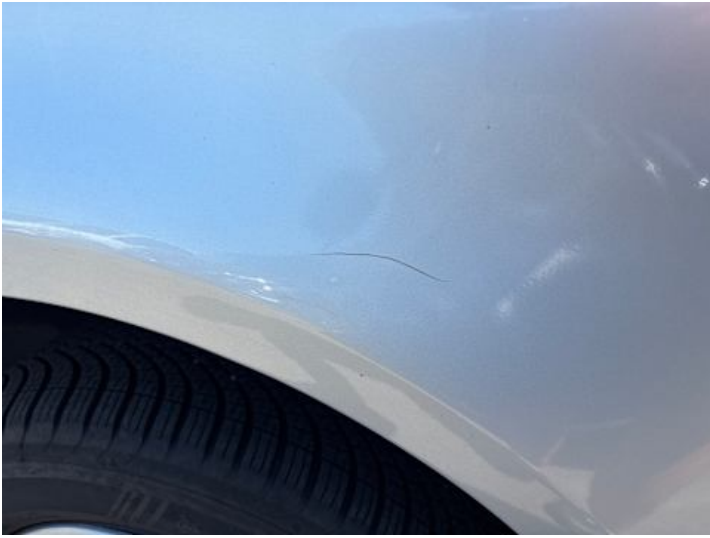
Kotflügel vorne links (Kratzer)

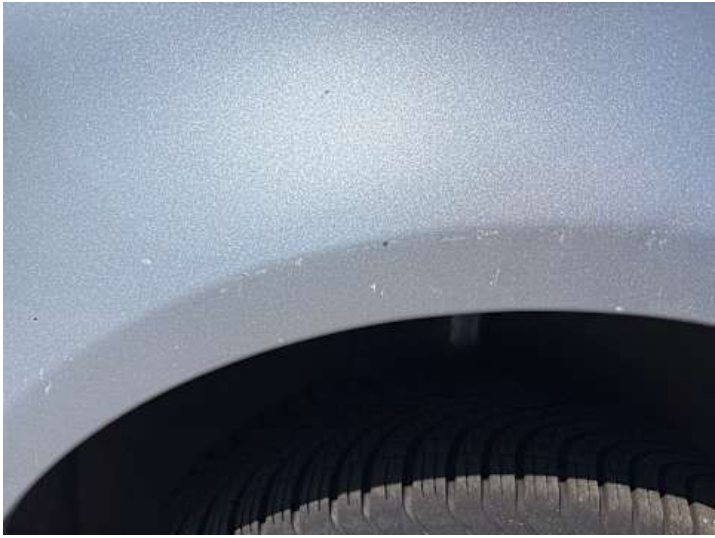
Kotflügel vorne rechts (Delle, Kratzer)

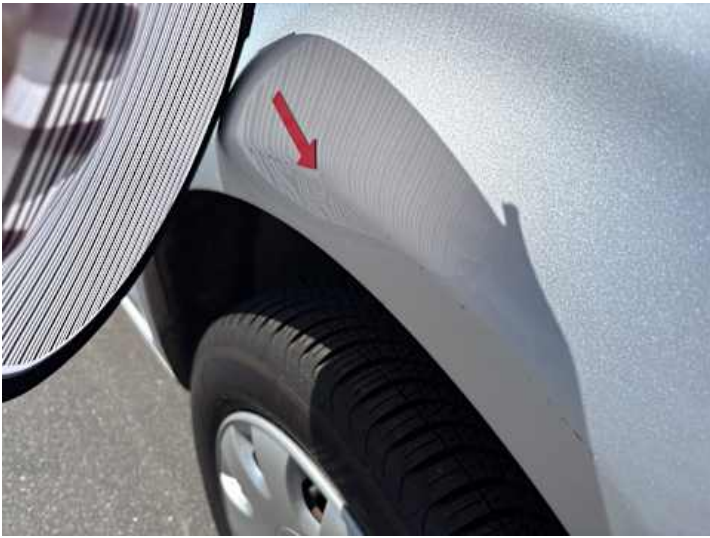
Kotflügel vorne rechts (Delle, Kratzer)

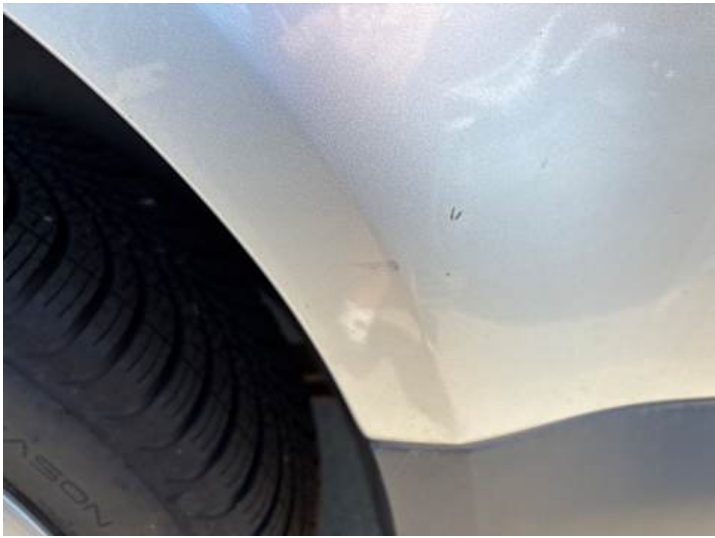
Seitenteil hinten links (Lackschaden, Kratzer)

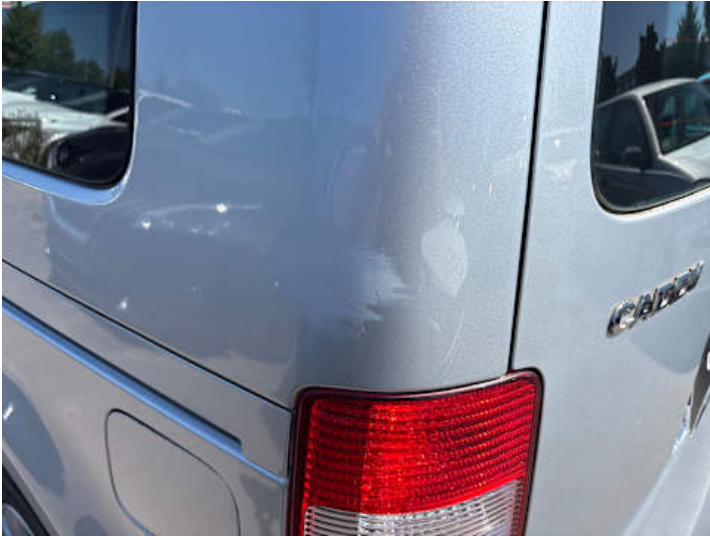
Seitenteil hinten links (Lackschaden, Kratzer)

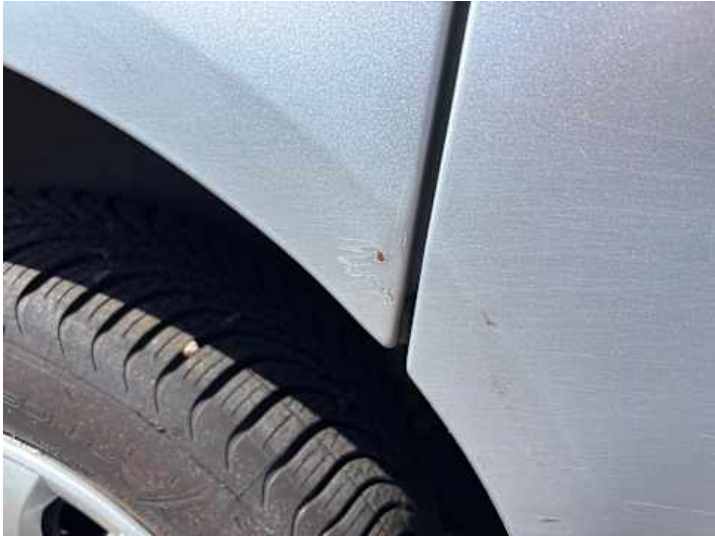
Seitenteil hinten rechts (Rost, Kratzer)

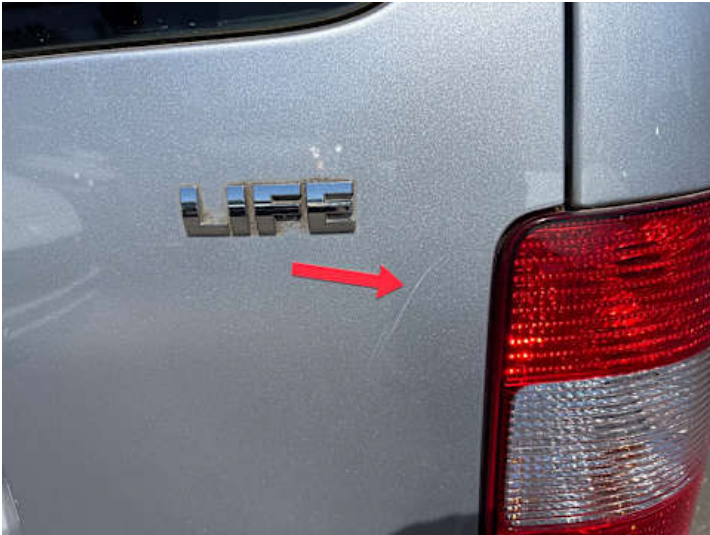
Heckklappe (Kratzer)

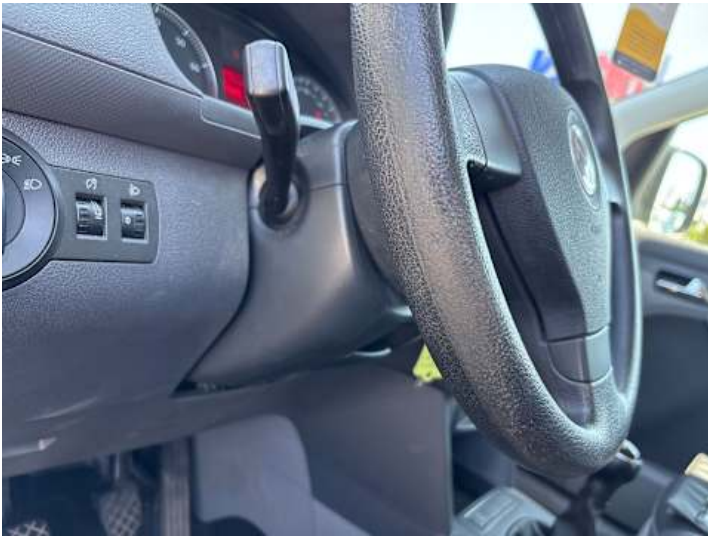
Innenraum (Diverse Schäden, Verschmutzung, Verschleiß)

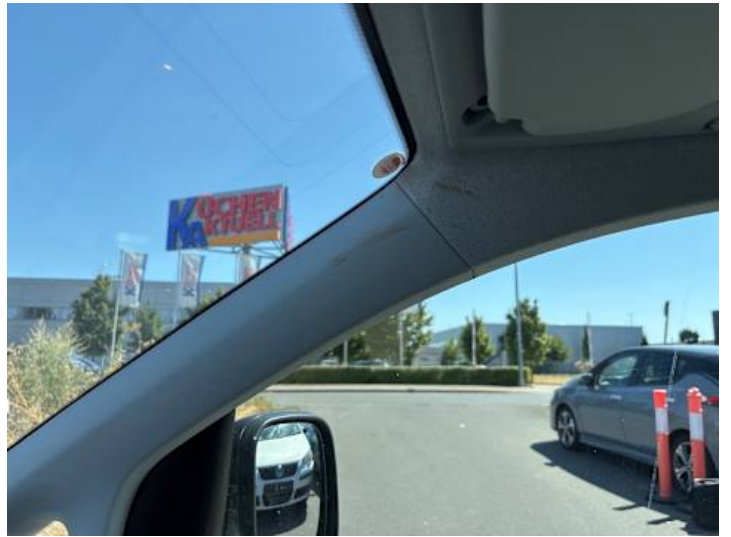
Innenraum (Diverse Schäden, Verschmutzung, Verschleiß)

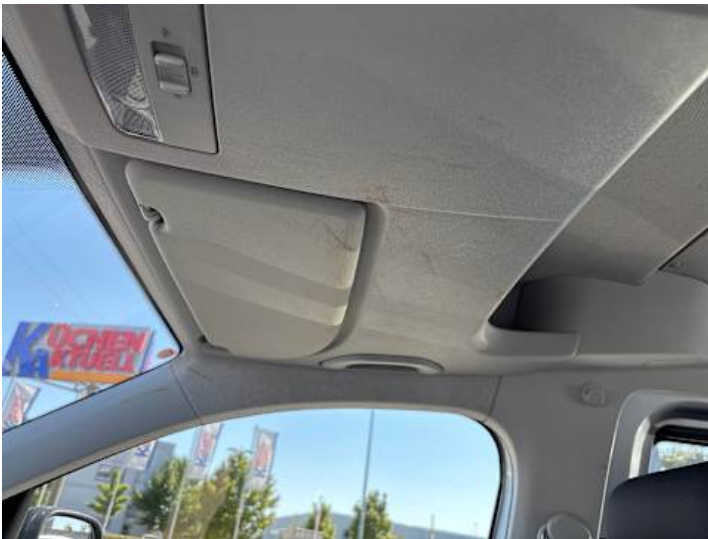
Innenraum (Diverse Schäden, Verschmutzung, Verschleiß)

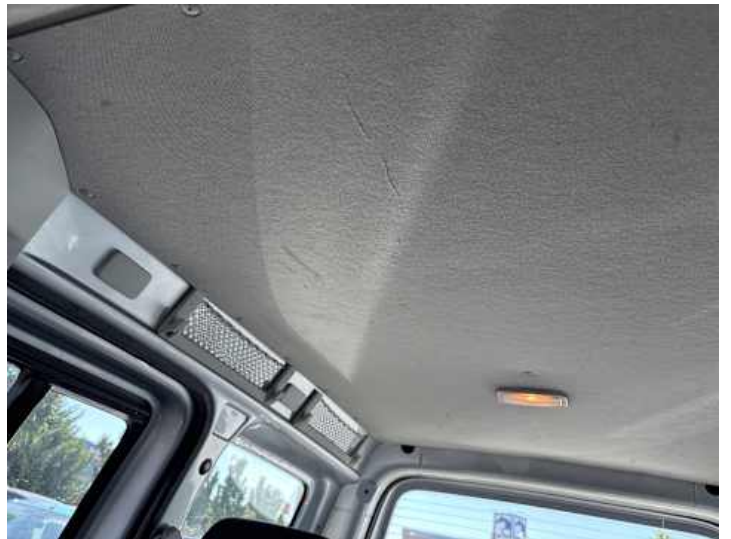
Innenraum (Diverse Schäden, Verschmutzung, Verschleiß)
