## Ford Focus Trend

EZ 12/2013 | Limousine | Benzin | Schaltgetriebe | 127.517km

Fahrzeug aufgenommen am: 17.07.2026

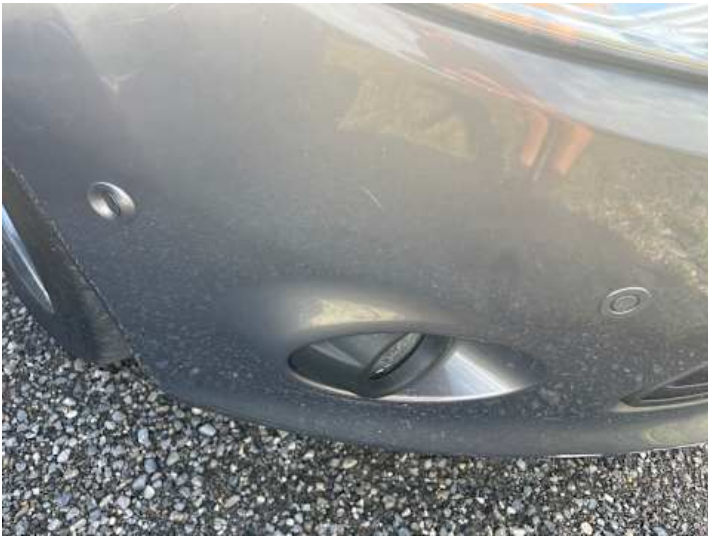
Stoßstange vorne (Lackschaden)

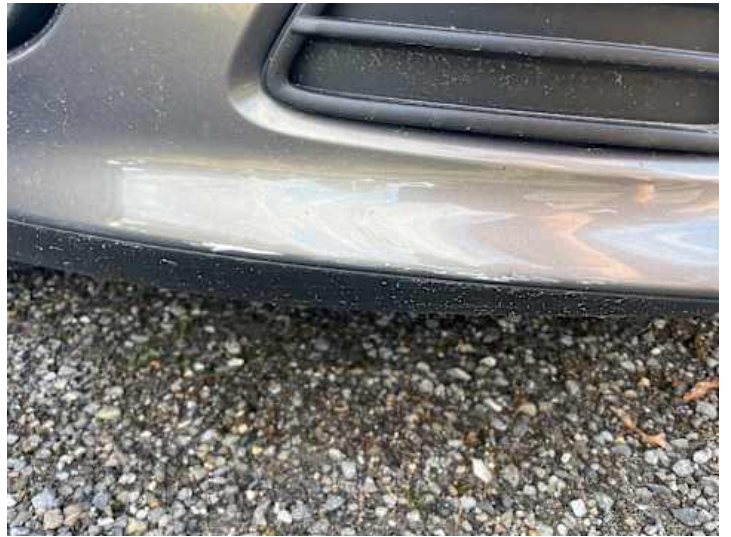
Stoßstange vorne (Lackschaden)

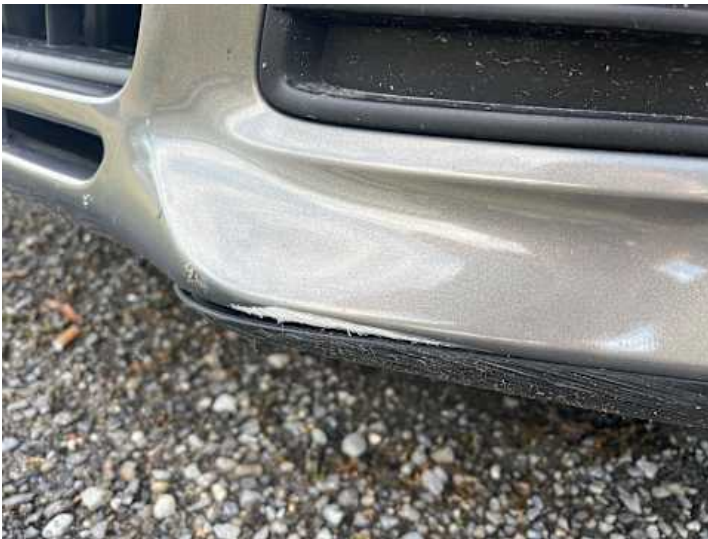
Stoßstange vorne (Lackschaden)

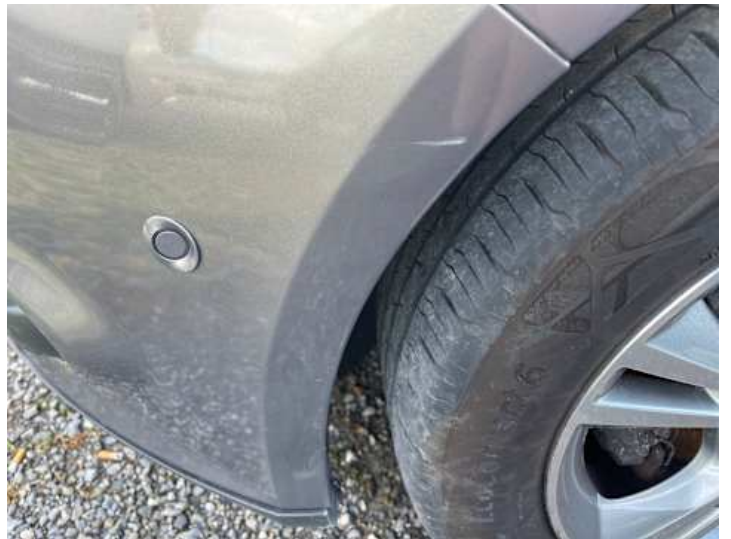
Stoßstange vorne (Lackschaden)

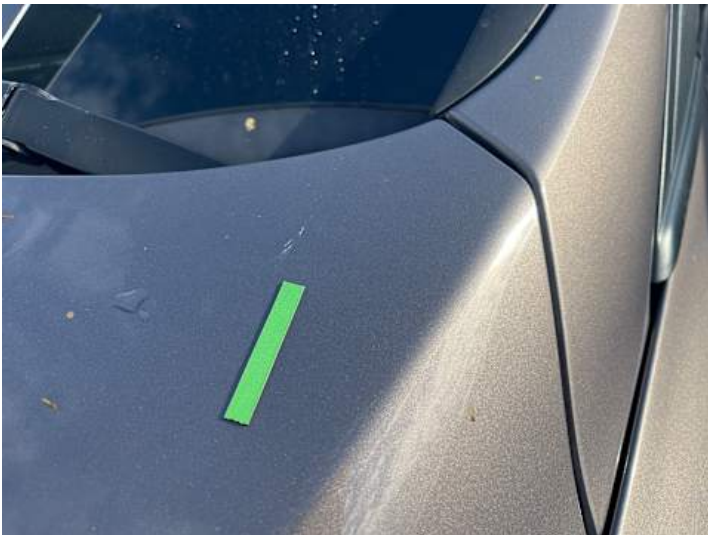
Motorhaube (Kratzer)

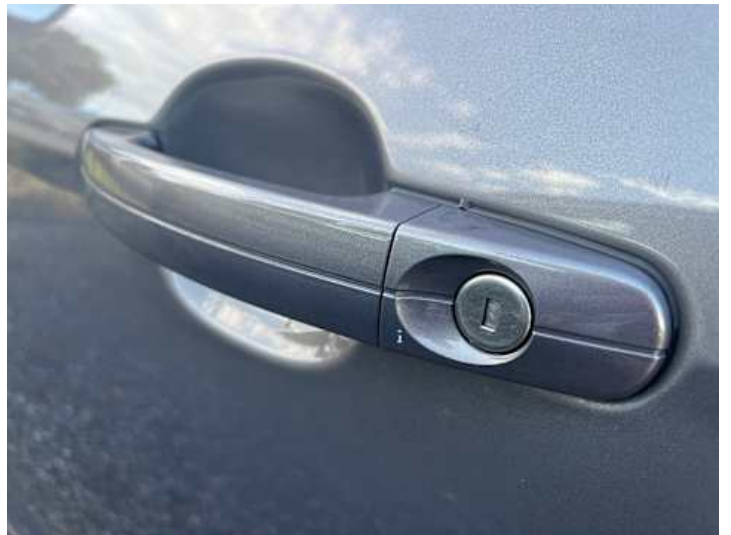
Fahrtür (Lackschaden)

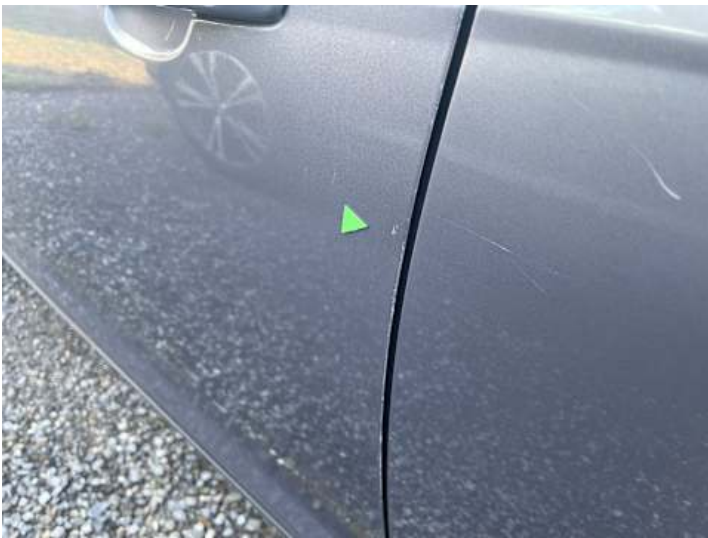
Fahrentür (Lackschaden)

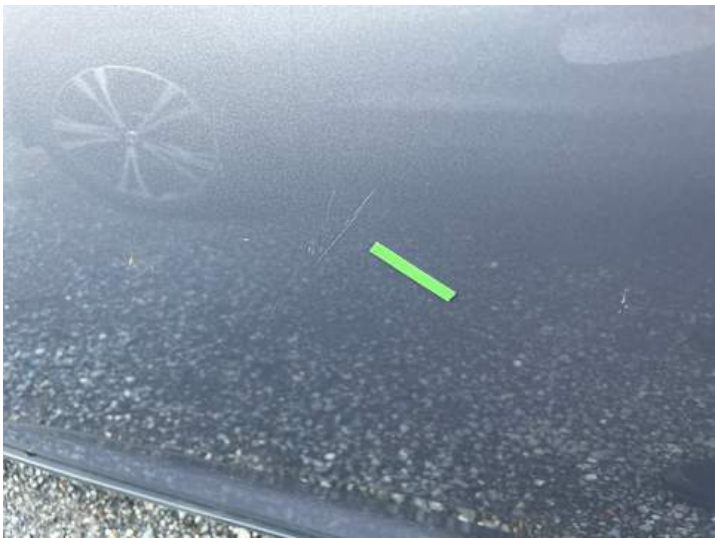
Fahrentür (Kratzer)

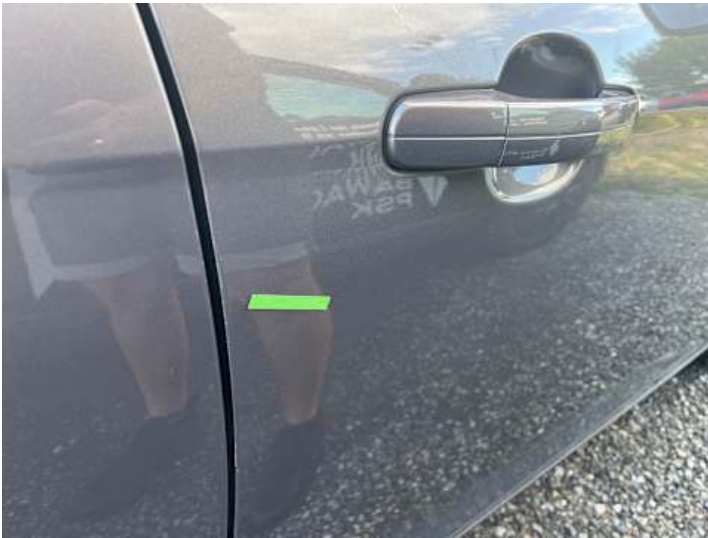
Beifahrertür (Lackschaden)

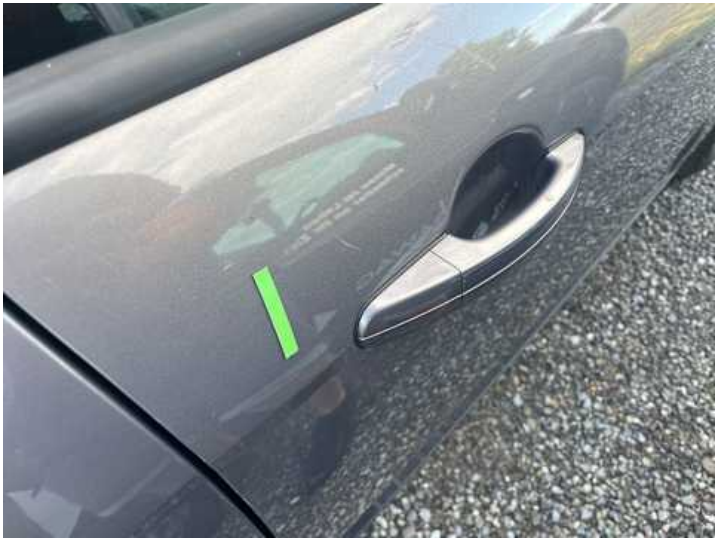
Beifahrertür (Lackschaden)

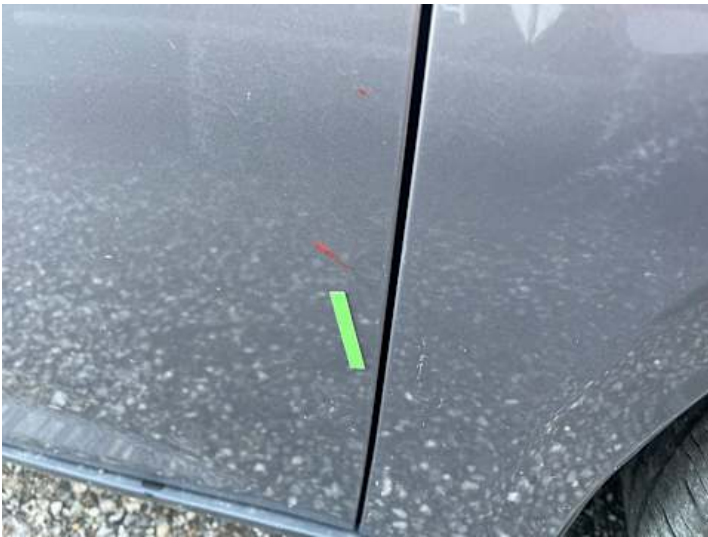
Beifahrertür (Lackschaden)

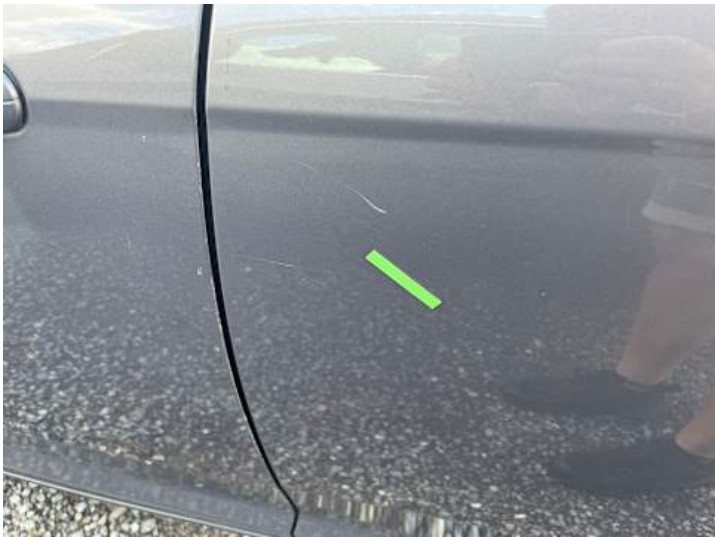
Türe hinten links (Lackschaden)

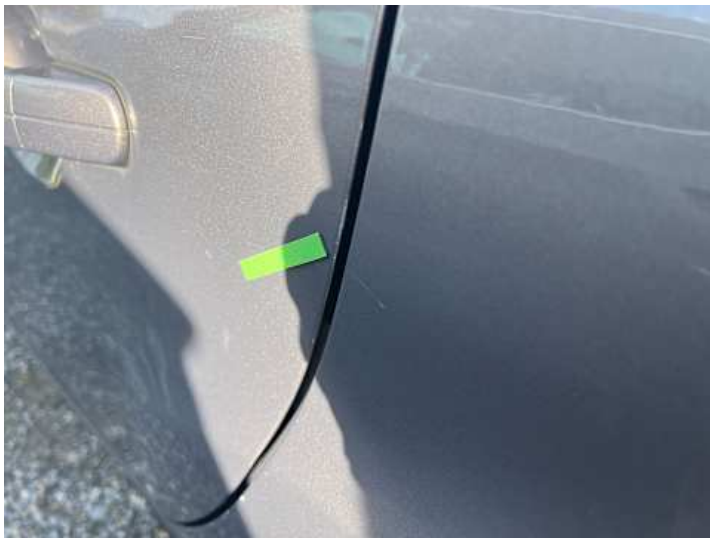
Türe hinten links (Lackschaden)

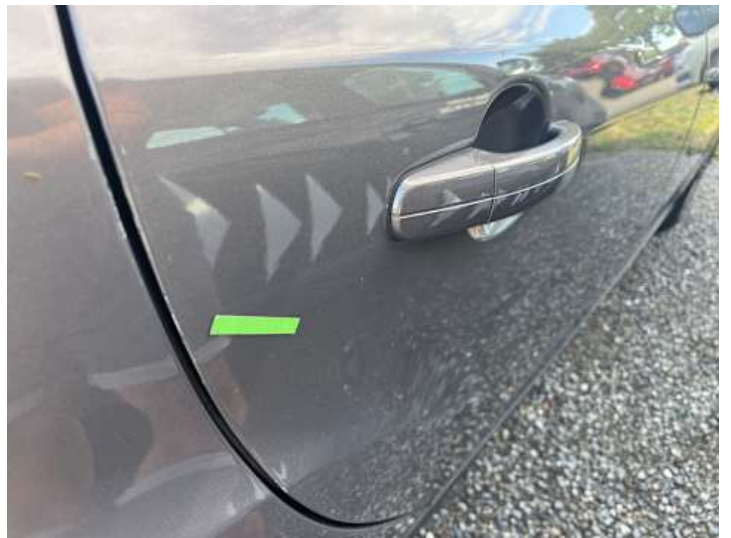
Türe hinten rechts (Lackschaden)

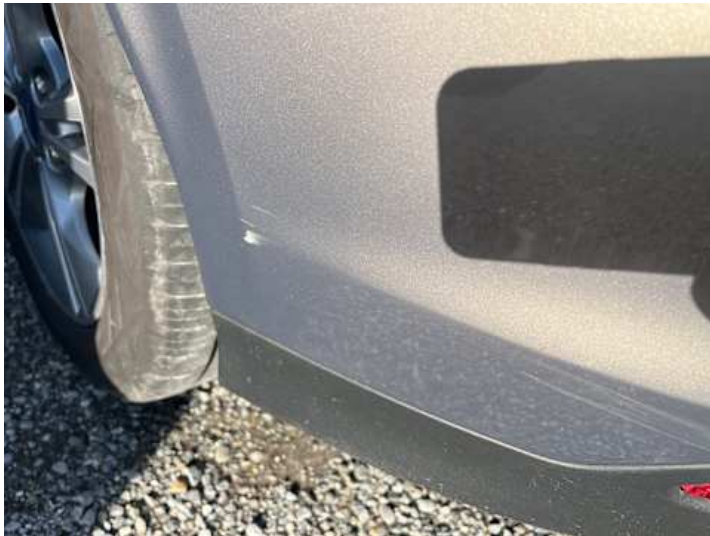
Stoßstange hinten (Lackschaden)

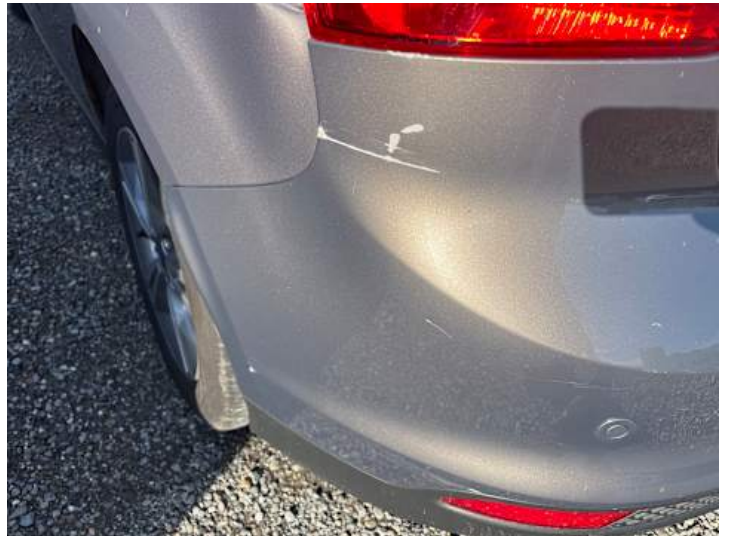
Stoßstange hinten (Lackschaden)

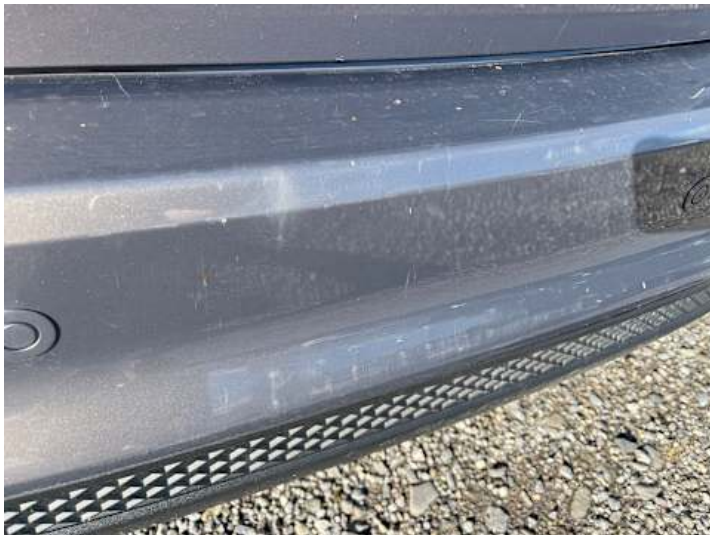
Stoßstange hinten (Lackschaden)

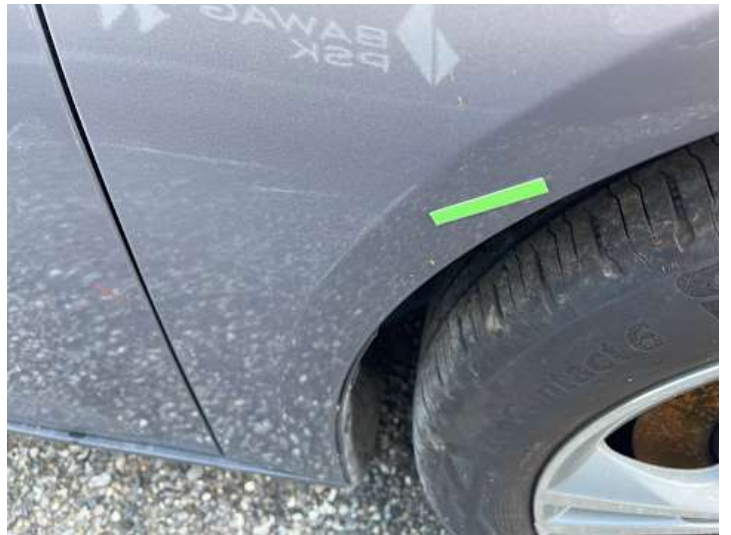
Kotflügel vorne rechts (Lackschaden)

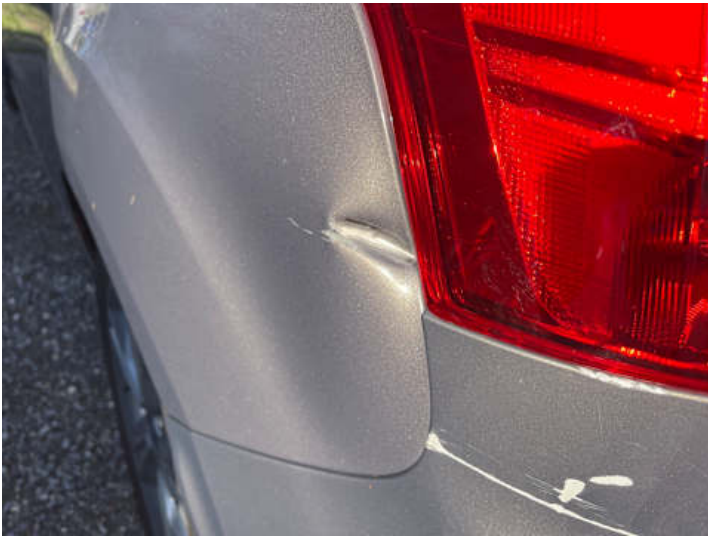
Seitenteil hinten links (Lackschaden, Verformung)

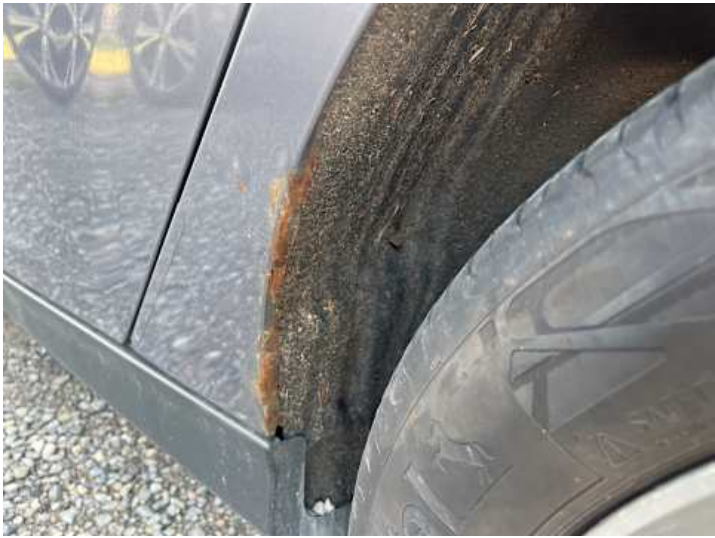
Seitenteil hinten links (Rost)

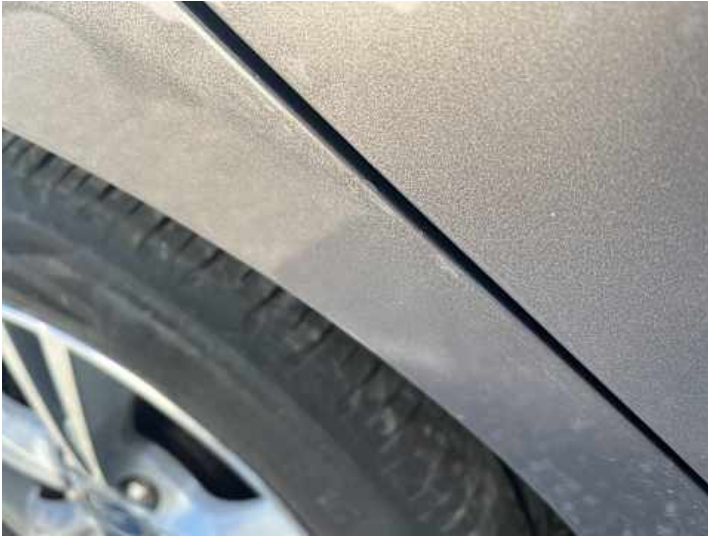
Seitenteil hinten rechts (Lackschaden)

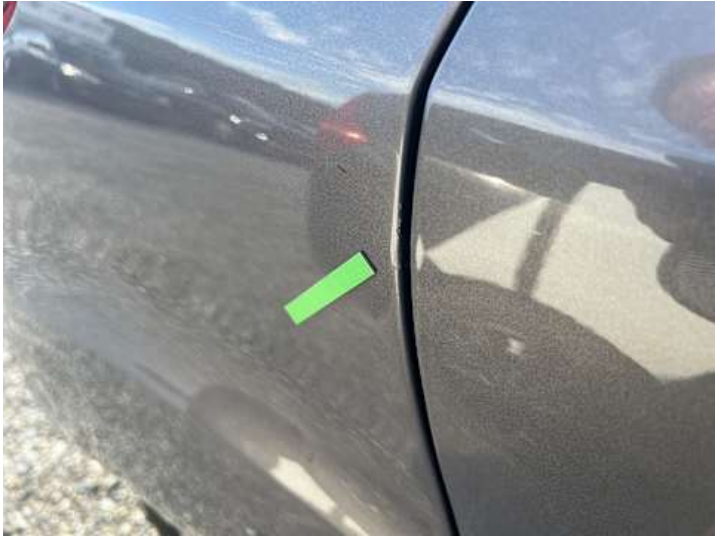
Seitenteil hinten rechts (Lackschaden)

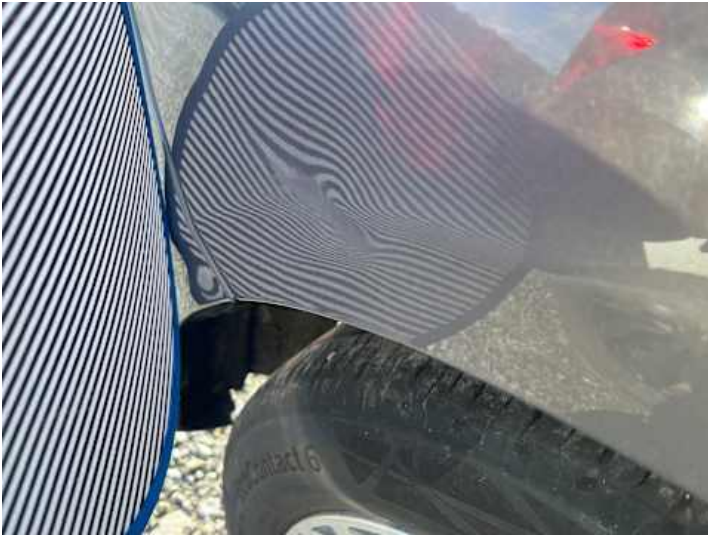
Seitenteil hinten rechts (Delle, Lackschaden)

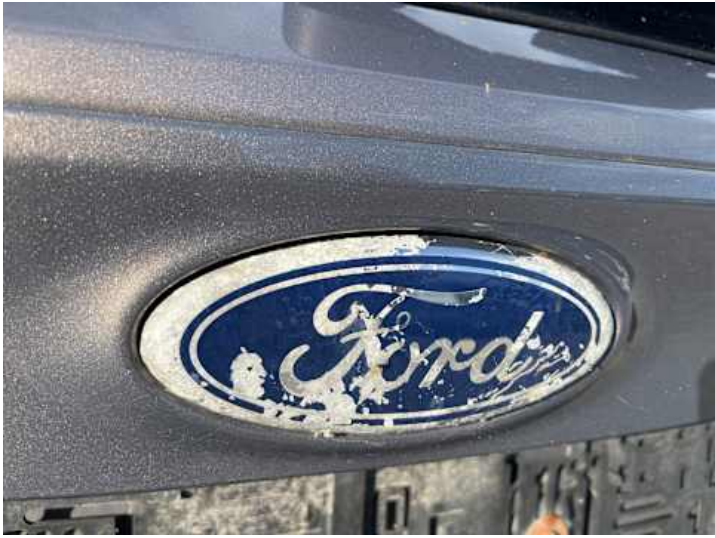
Heckklappe (Lackschaden)

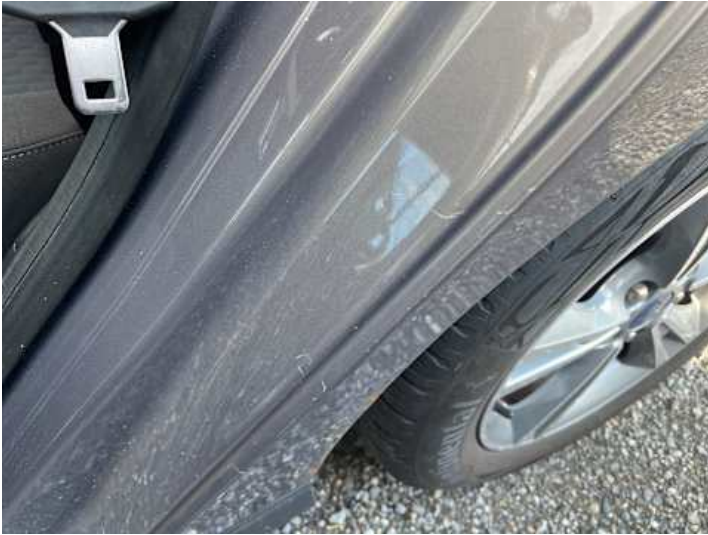
Innenraum (Kratzer)

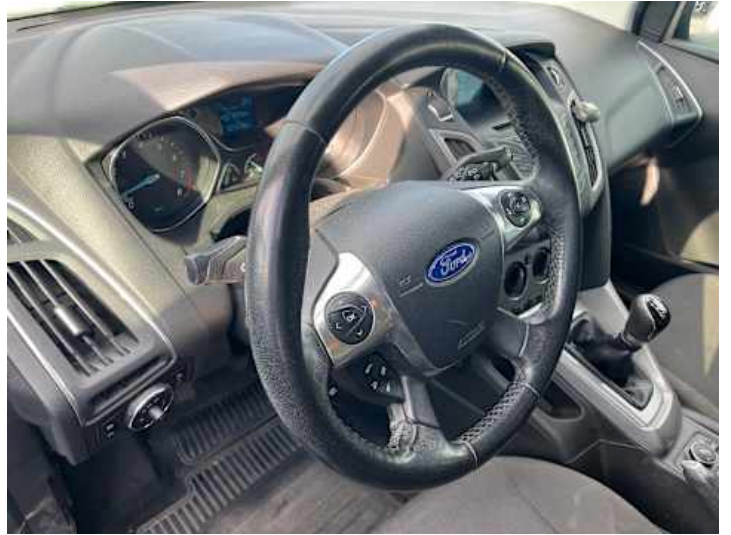
Innenraum (Verschmutzung, Verschleiß)

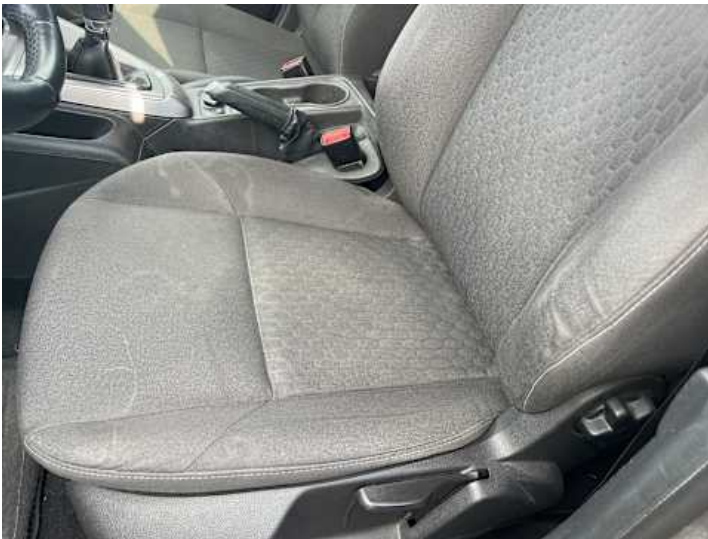
Innenraum (Verschmutzung, Verschleiß)
