## Toyota Verso SkyView Edition

EZ 12/2015 | Van | Diesel | Schaltgetriebe | 153.813km  
Besteuerung: Differenzbesteuert (§25a UStG)  
Fahrzeugstandort: 04\*\*\*  
Fahrzeug aufgenommen am: 02.07.2026

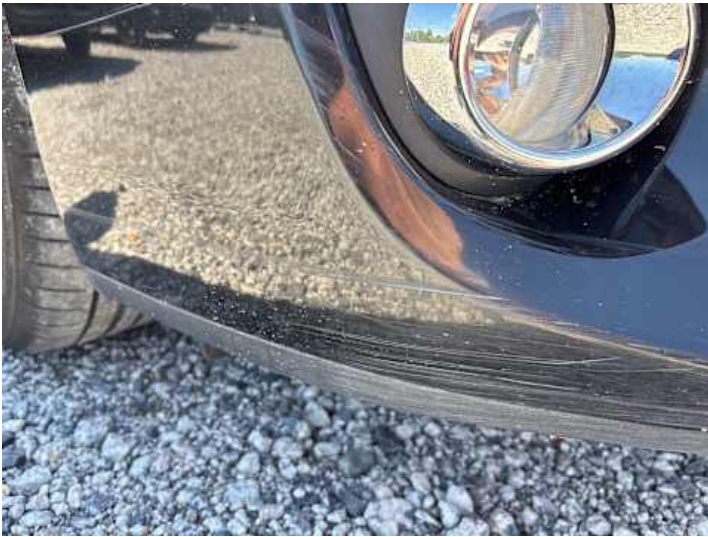
Stoßstange vorne (Kratzer, Lackschaden)

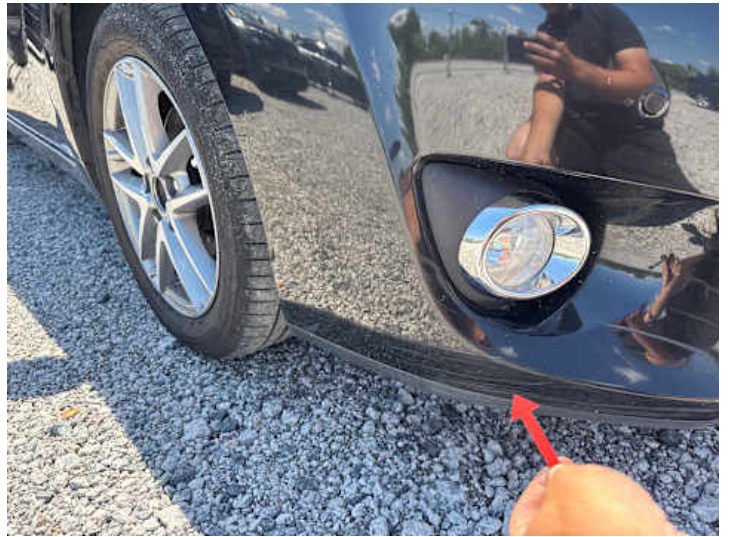
Stoßstange vorne (Kratzer, Lackschaden)

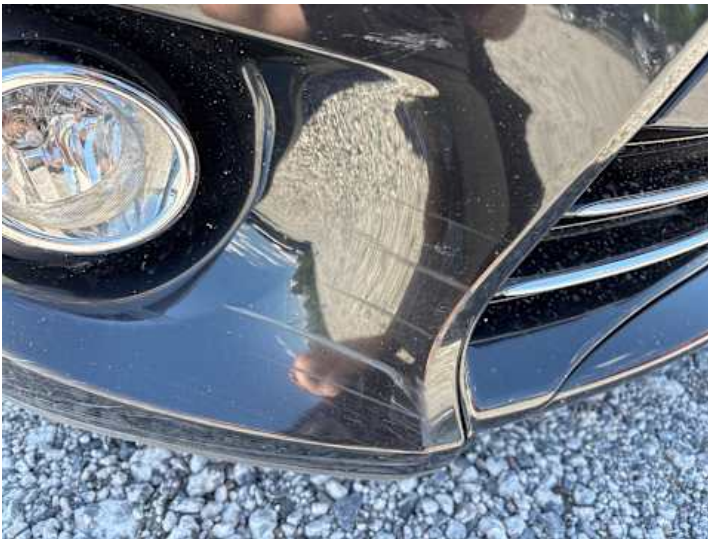
Stoßstange vorne (Kratzer, Lackschaden)

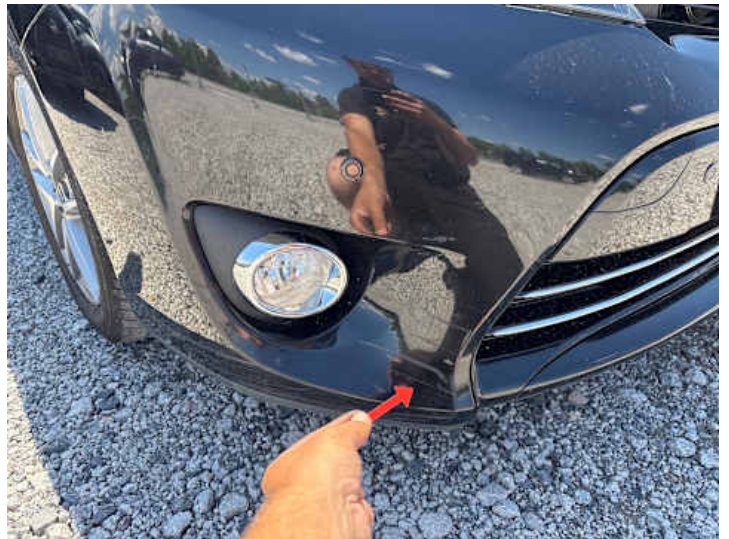
Stoßstange vorne (Kratzer, Lackschaden)

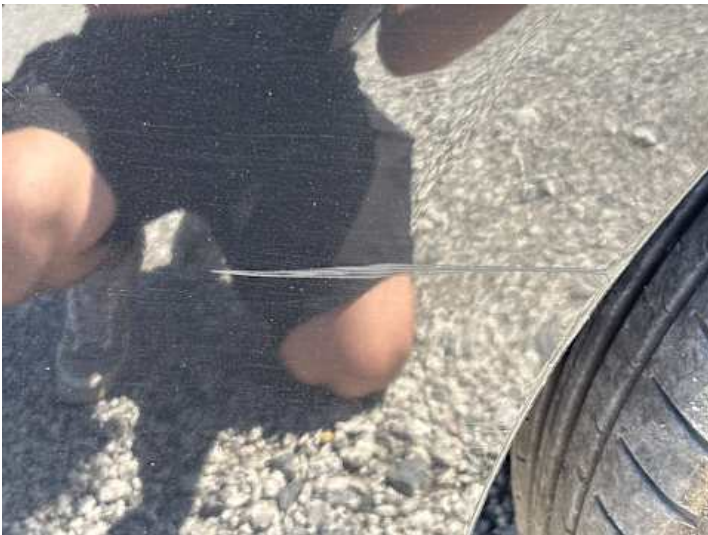
Stoßstange vorne (Kratzer, Lackschaden)

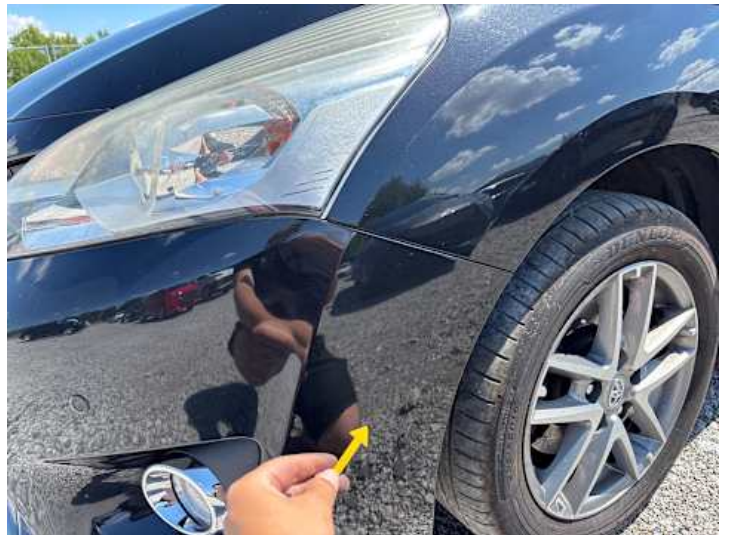
Stoßstange vorne (Kratzer, Lackschaden)

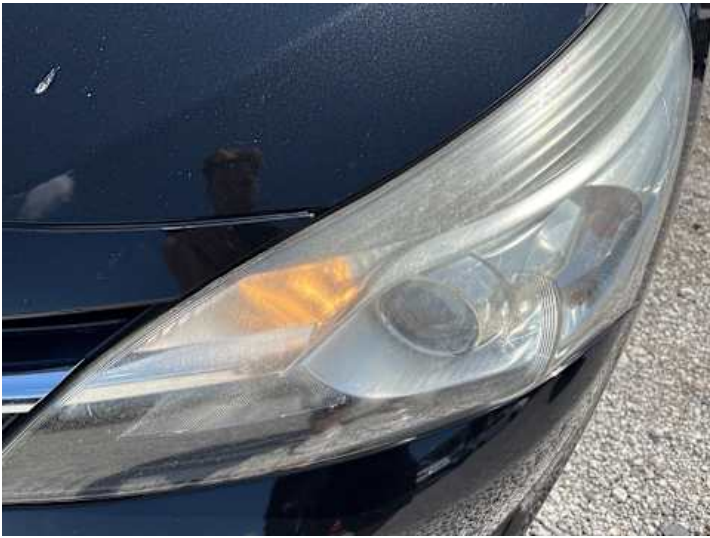
Scheinwerfer (links) (Blind)

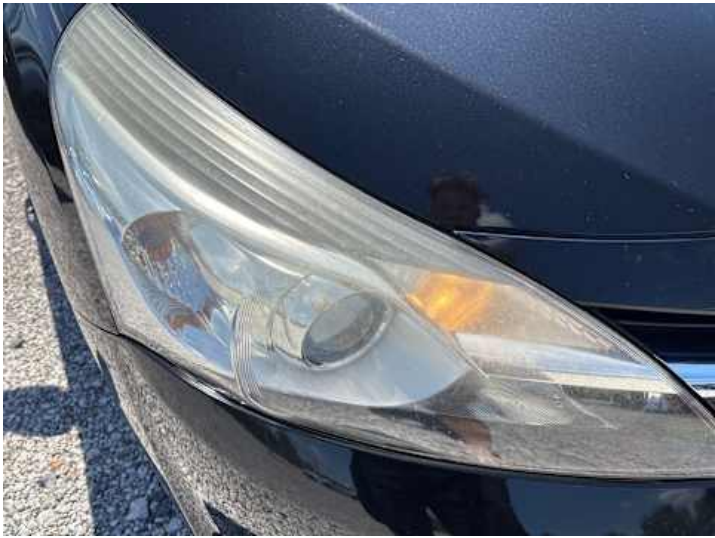
Scheinwerfer (rechts) (Blind)

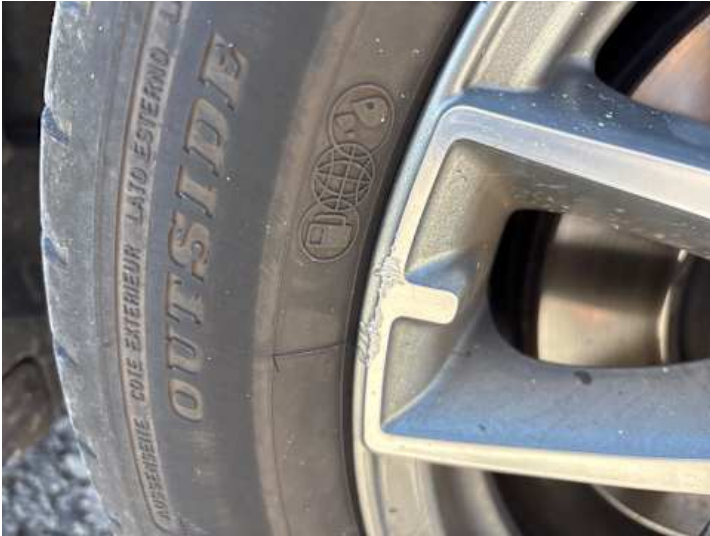
Rad (Kratzer, Kerben)

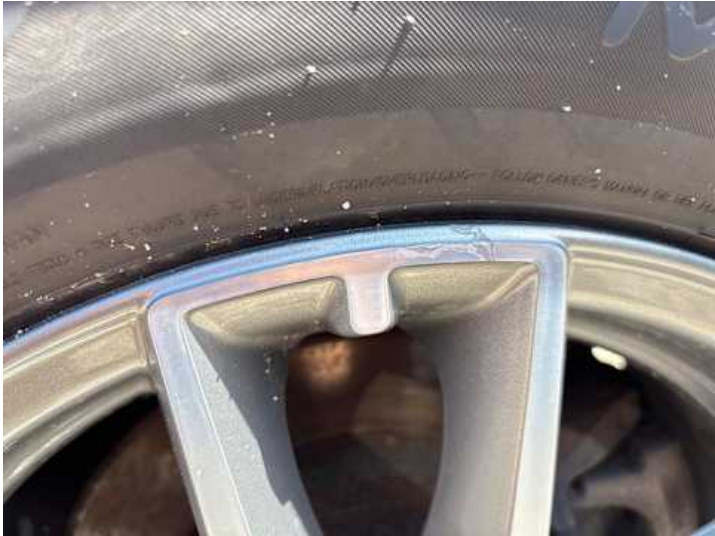
Rad (Kratzer, Kerben)

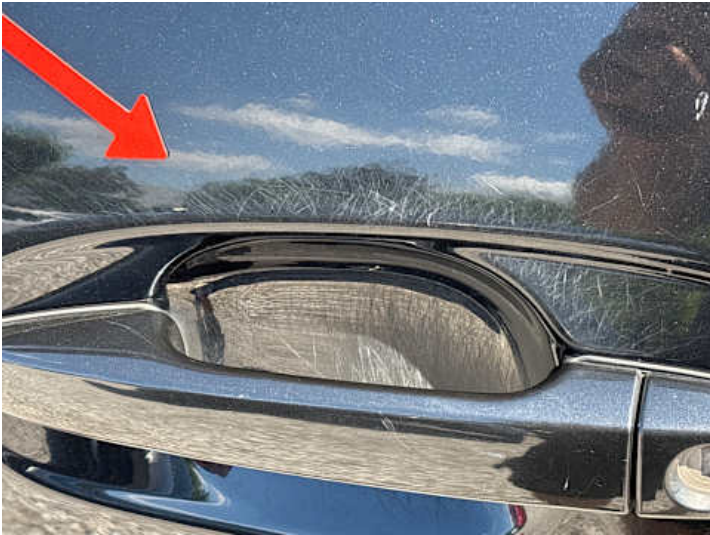
Fahrtür (Kratzer)

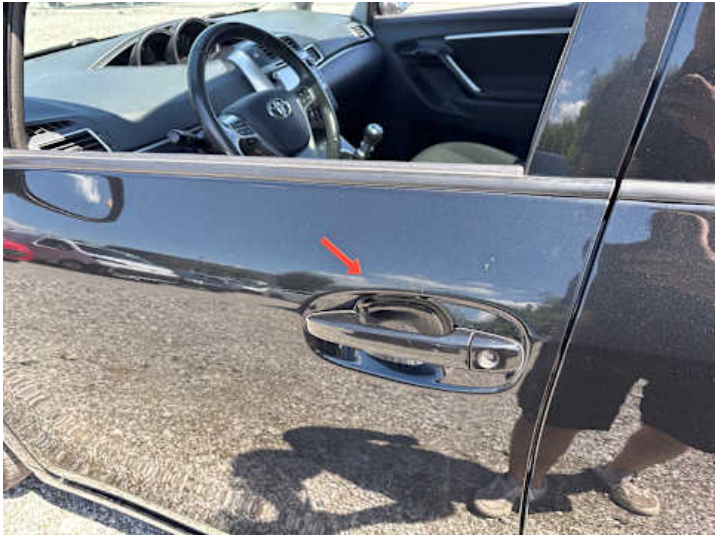
Fahrtür (Kratzer)

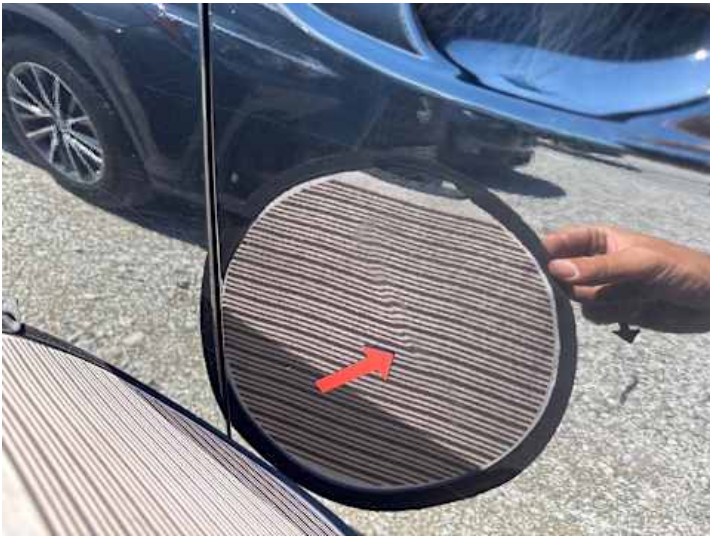
Beifahrertür (Verformung)

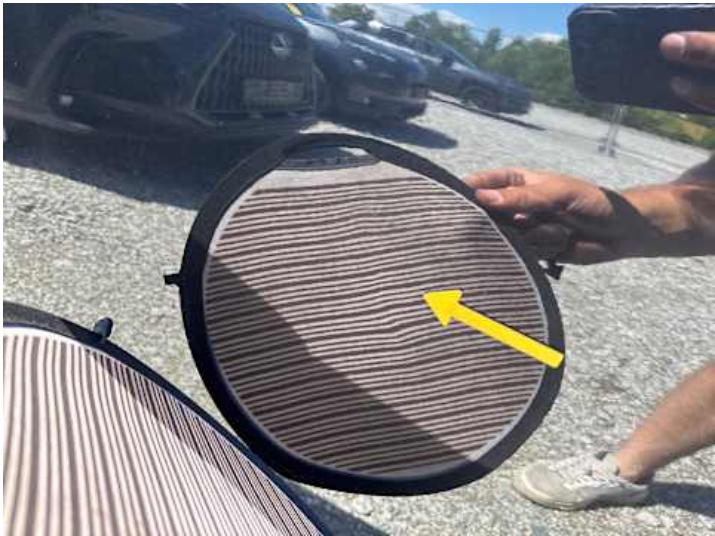
Beifahrertür (Verformung)

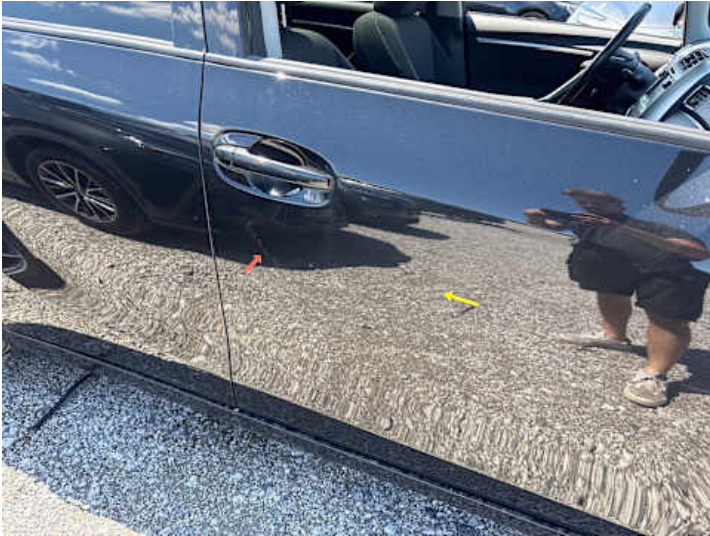
Beifahrertür (Verformung)

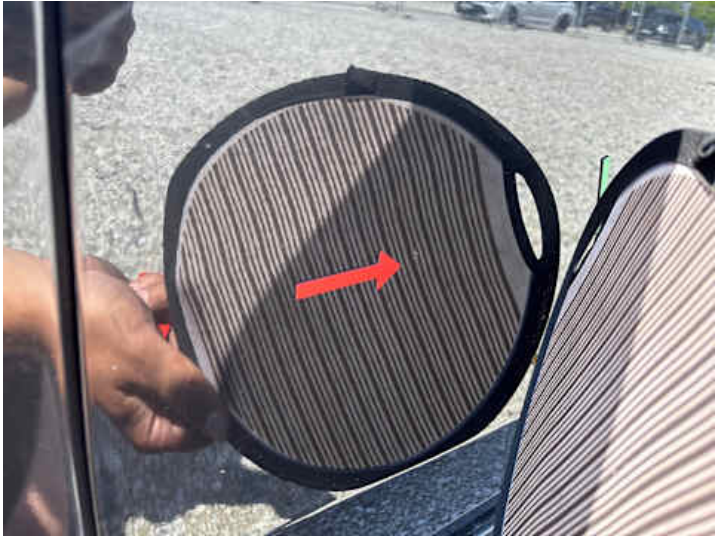
Beifahrertür (Delle)

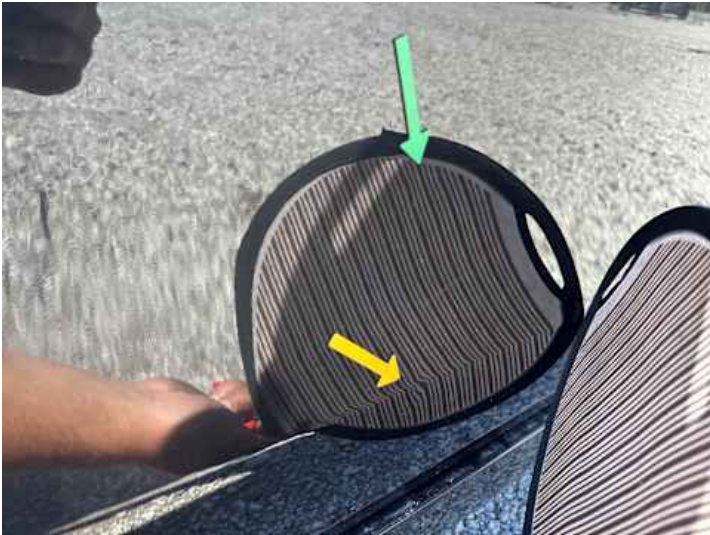
Beifahrertür (Delle)

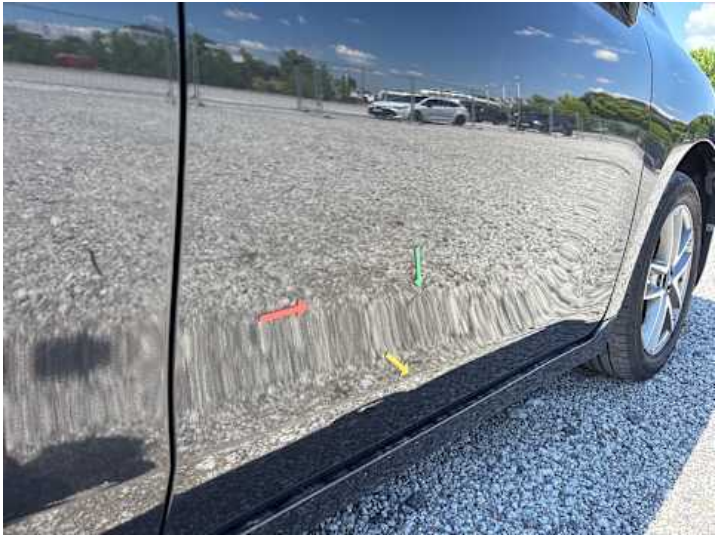
Beifahrertür (Delle)

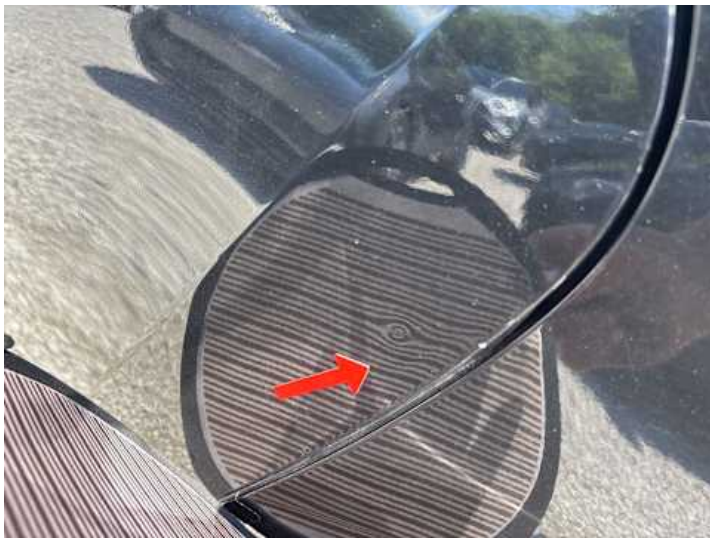
Türe hinten links (Delle)

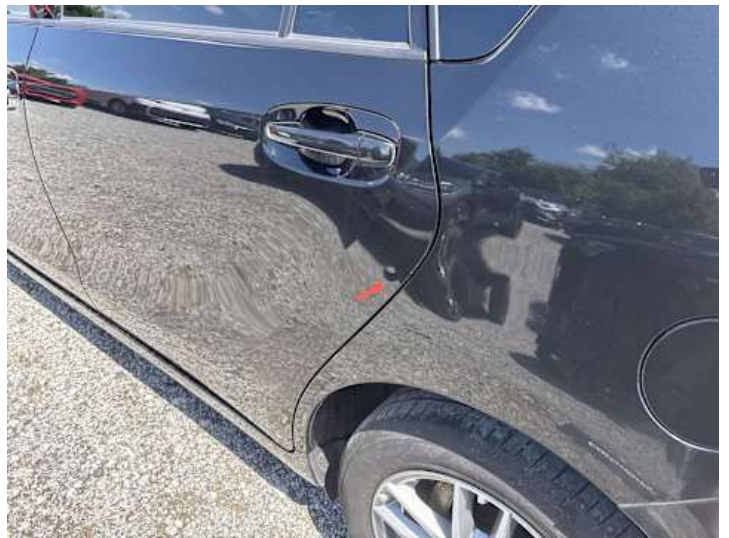
Türe hinten links (Delle)

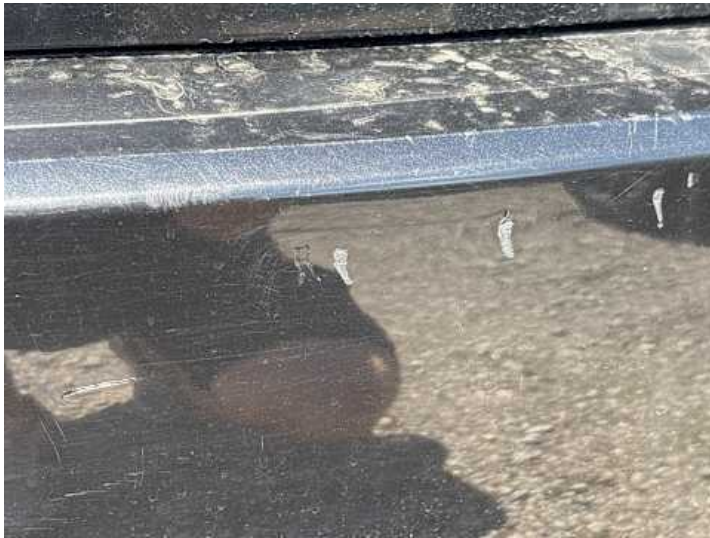
Stoßstange hinten (Kratzer, Lackschaden)

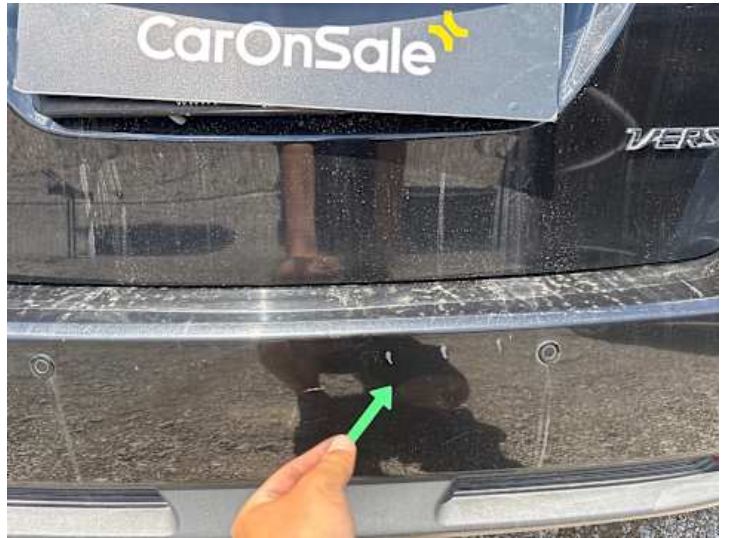
Stoßstange hinten (Kratzer, Lackschaden)

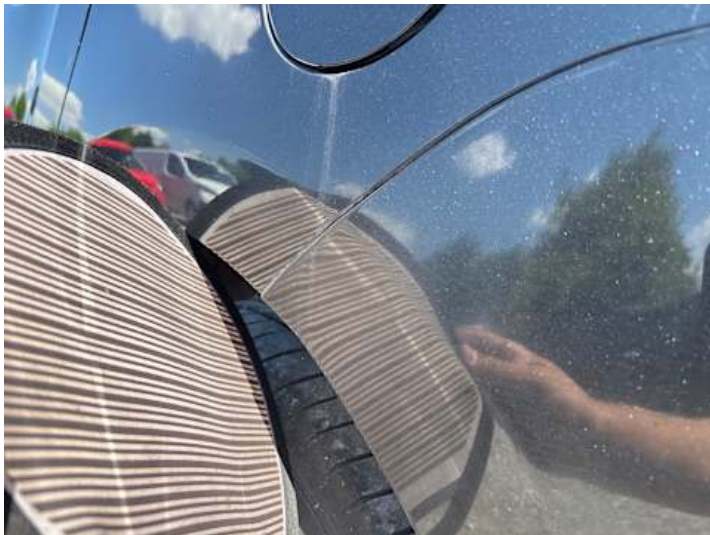
Stoßstange hinten (Delle, Verformung)

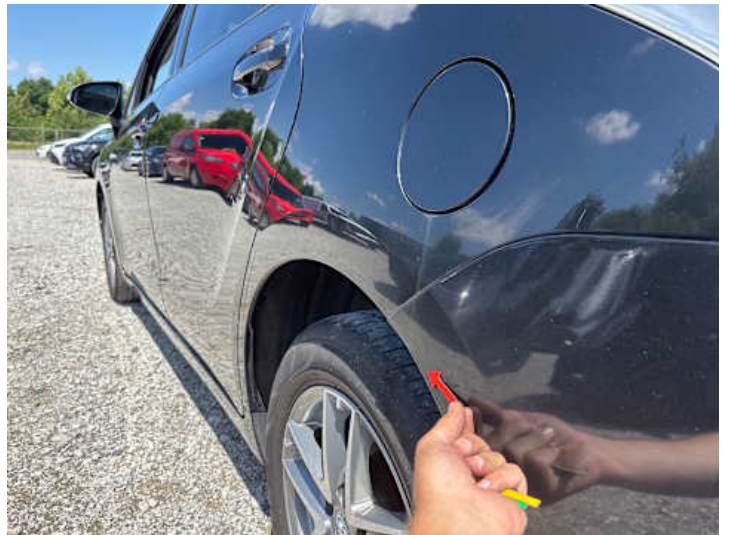
Stoßstange hinten (Delle, Verformung)

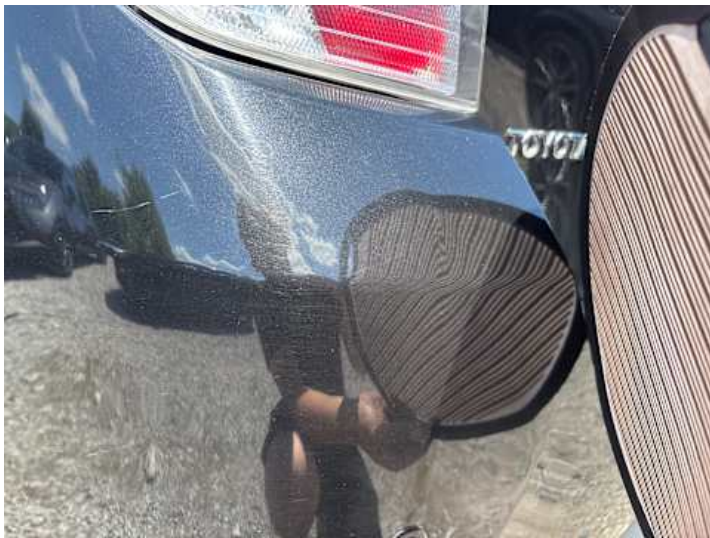
Stoßstange hinten (Delle, Verformung)

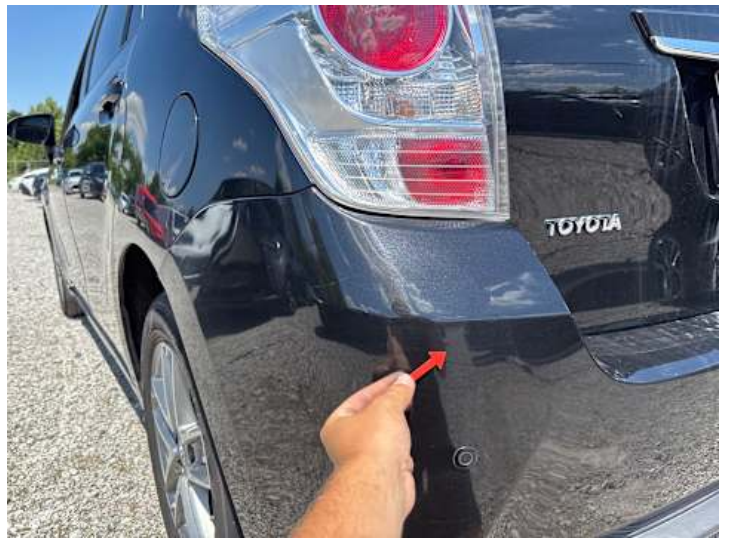
Stoßstange hinten (Delle, Verformung)

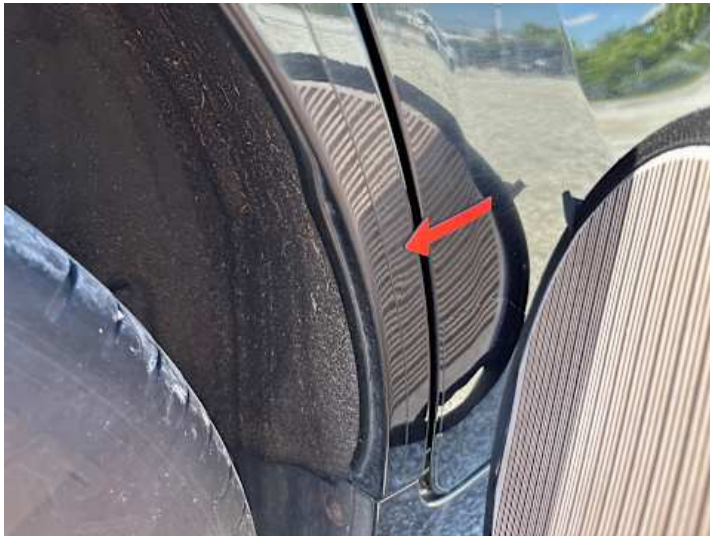
Seitenteil hinten rechts (Delle)

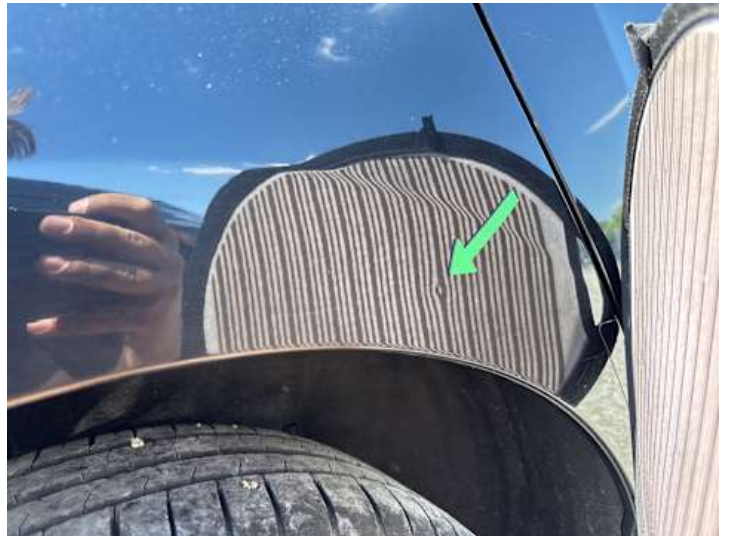
Seitenteil hinten rechts (Delle)

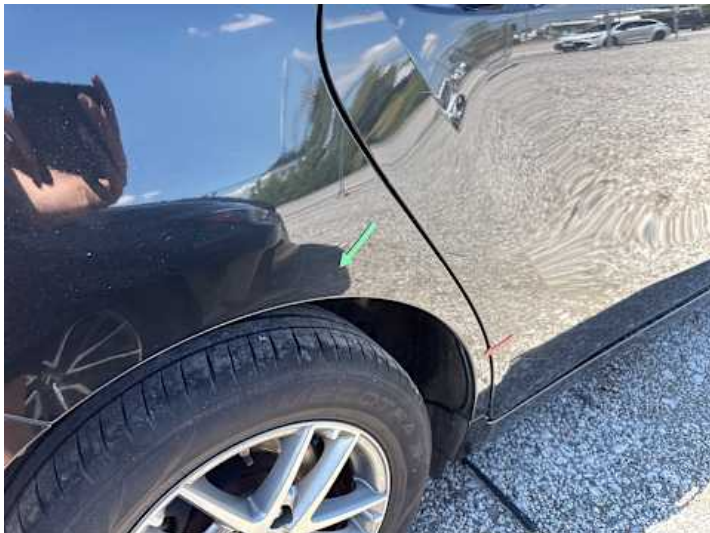
Seitenteil hinten rechts (Delle)

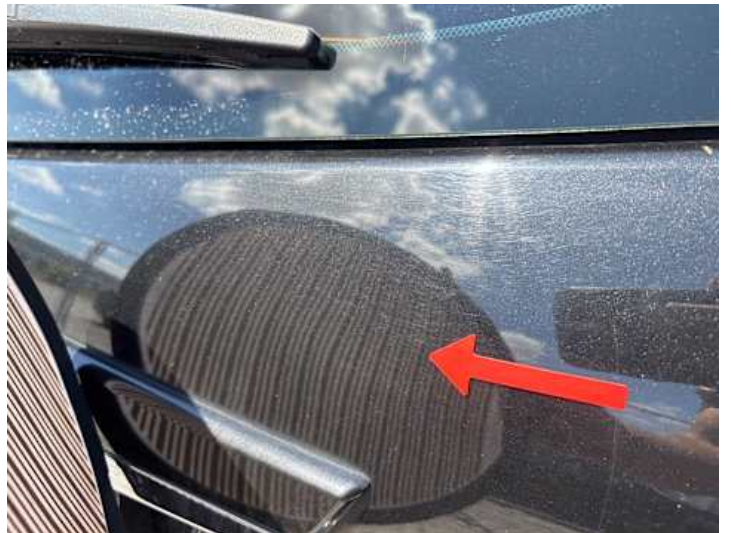
Heckklappe (Delle)

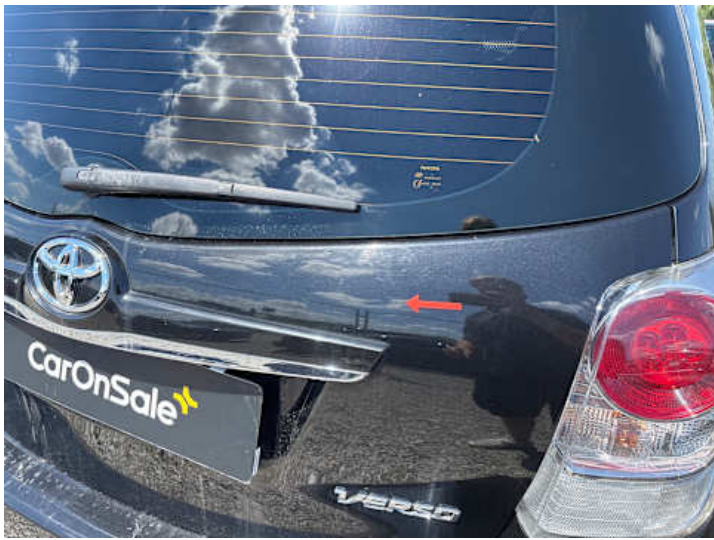
Heckklappe (Delle)

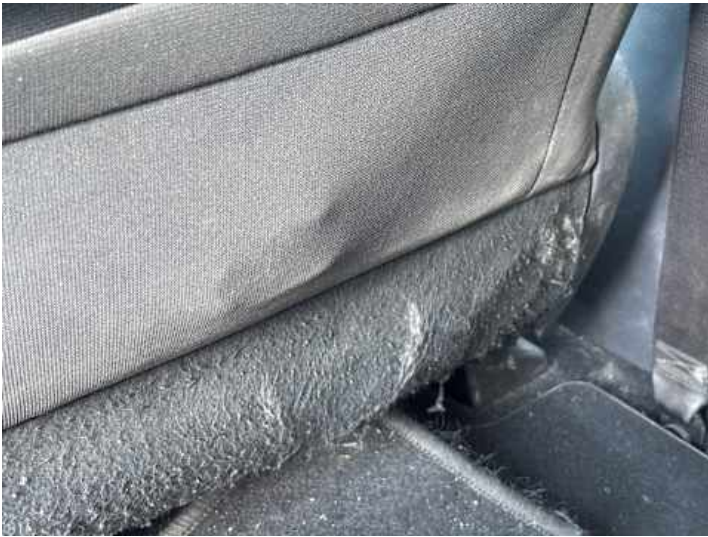
Innenraum (Verschleiß, Kratzer)

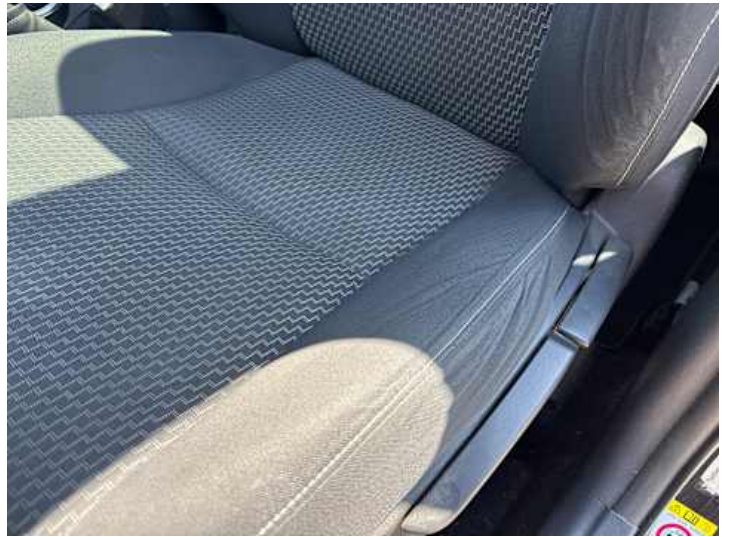
Innenraum (Verschleiß, Kratzer)

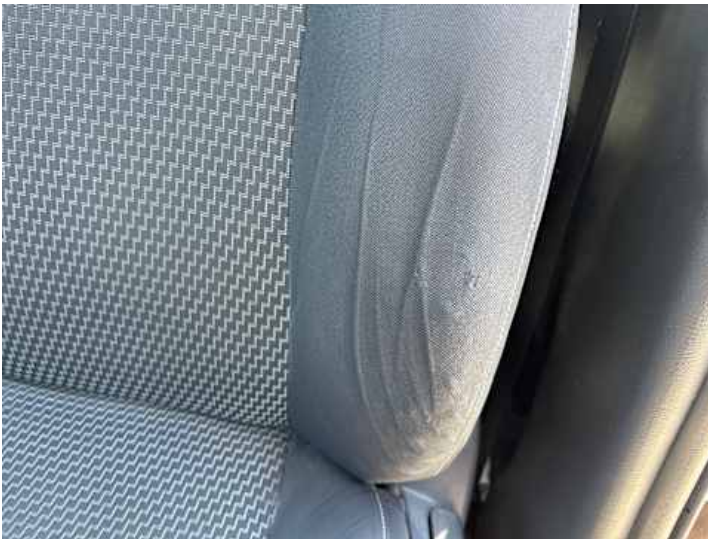
Innenraum (Verschleiß, Kratzer)

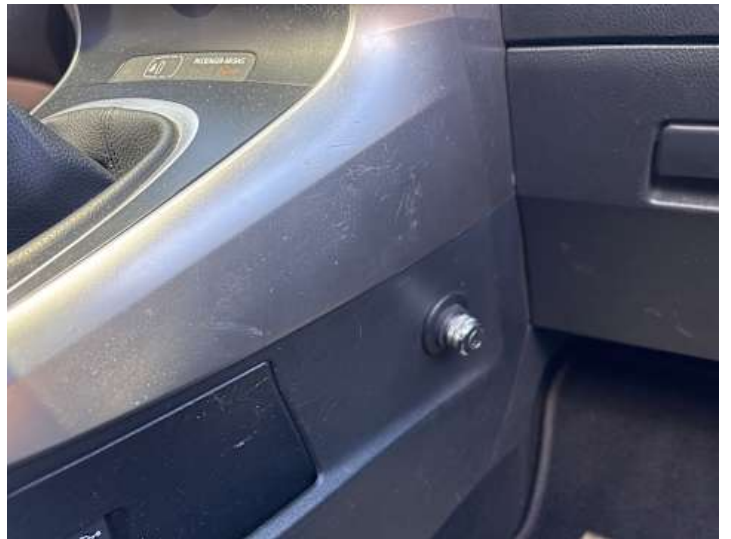
Innenraum (Verschleiß, Kratzer)

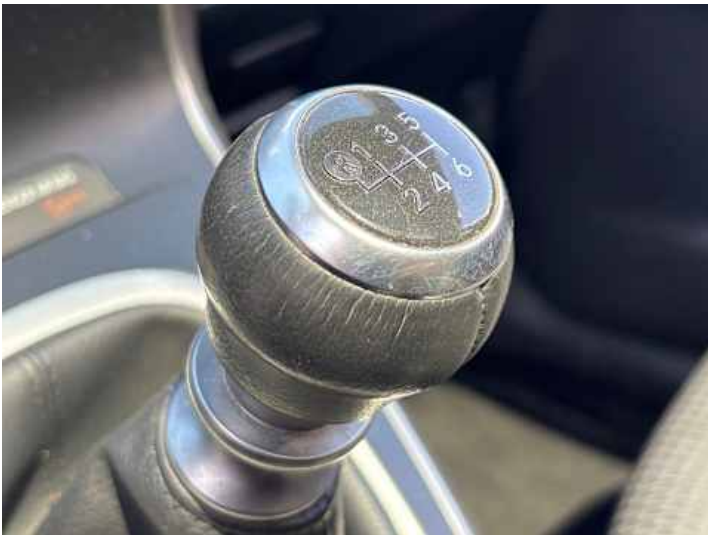
Innenraum (Verschleiß, Kratzer)

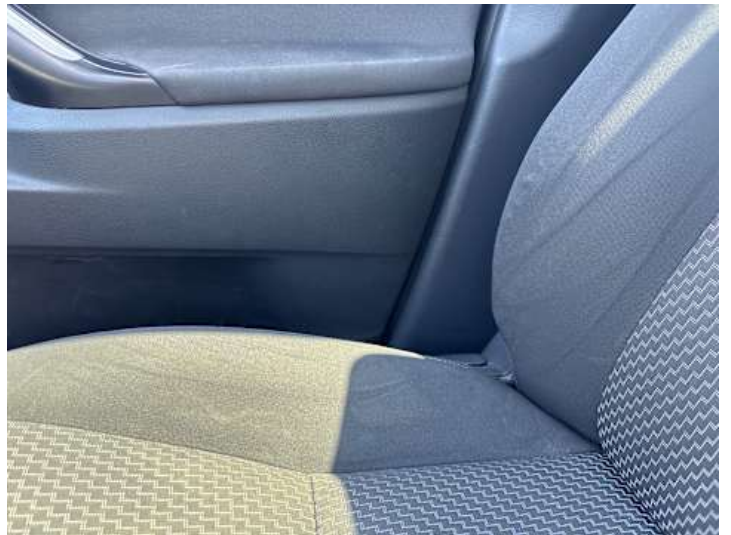
Innenraum (Verschleiß, Kratzer)

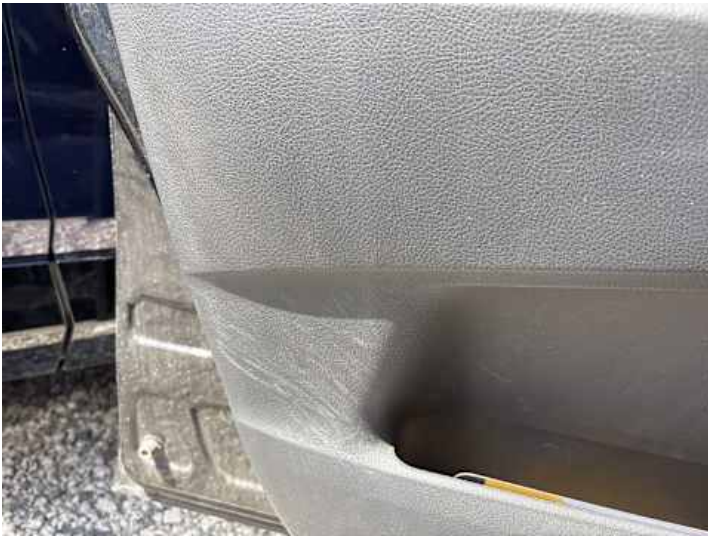
Innenraum (Verschleiß, Kratzer)

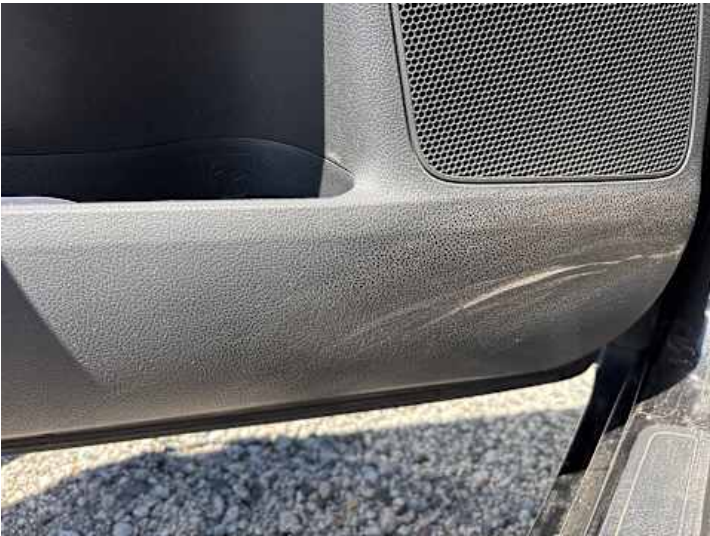
Innenraum (Verschleiß, Kratzer)

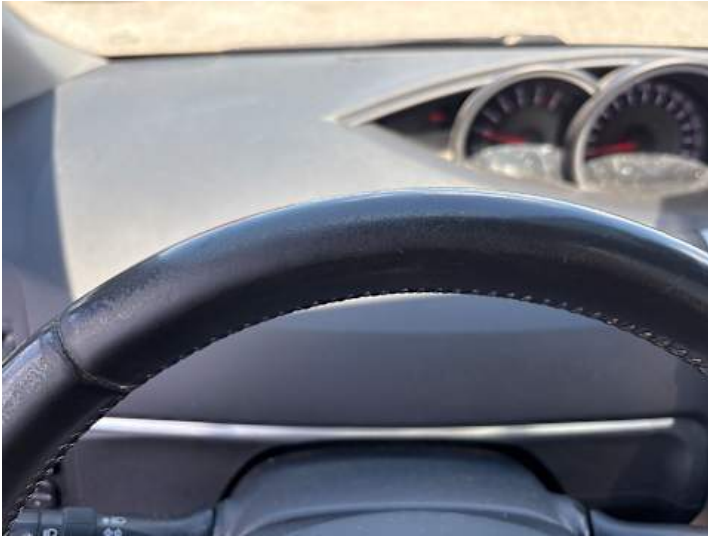
Innenraum (Verschleiß, Kratzer)

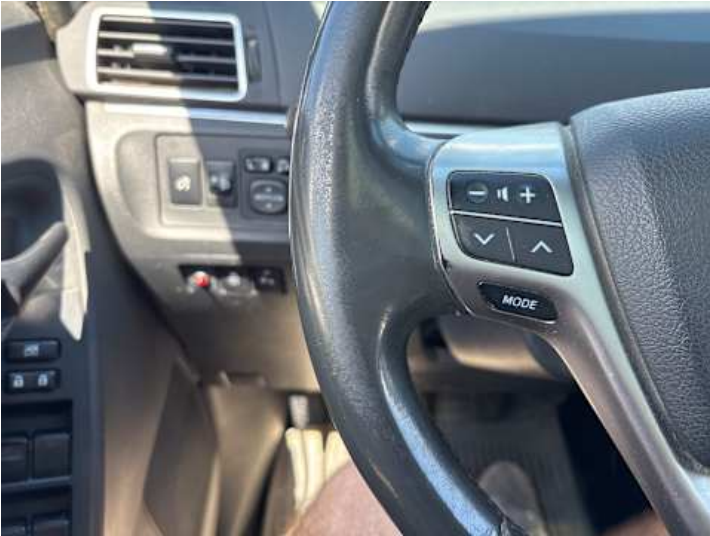
Innenraum (Verschleiß, Kratzer)

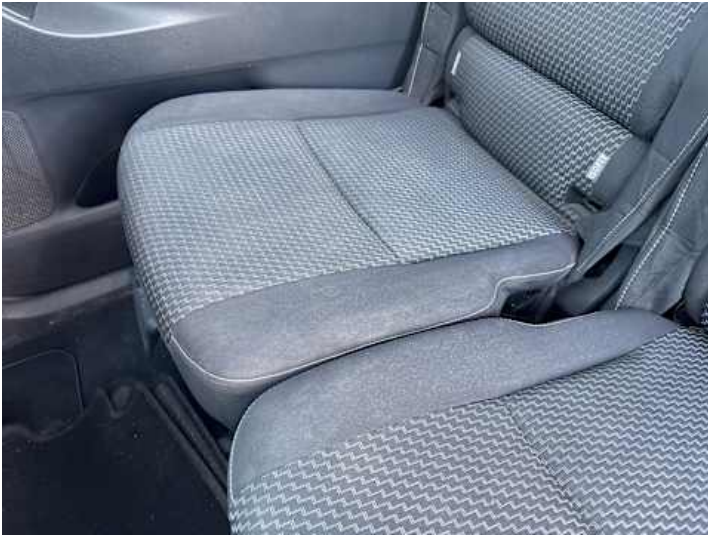
Innenraum (Verschmutzung)

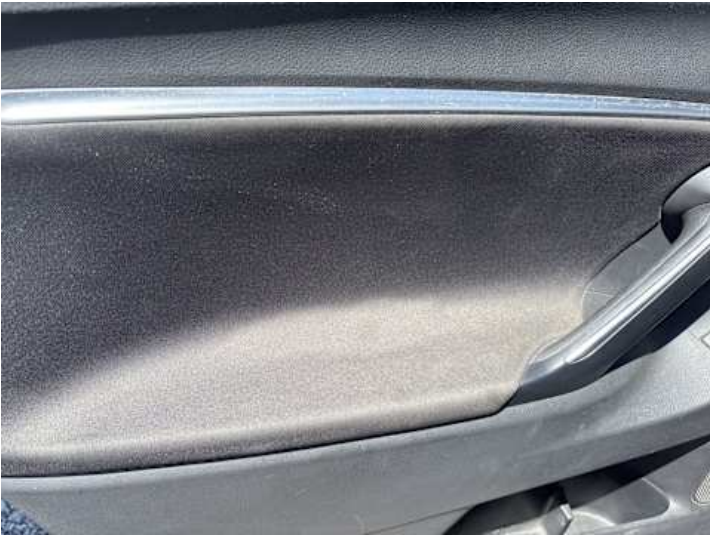
Innenraum (Verschmutzung)

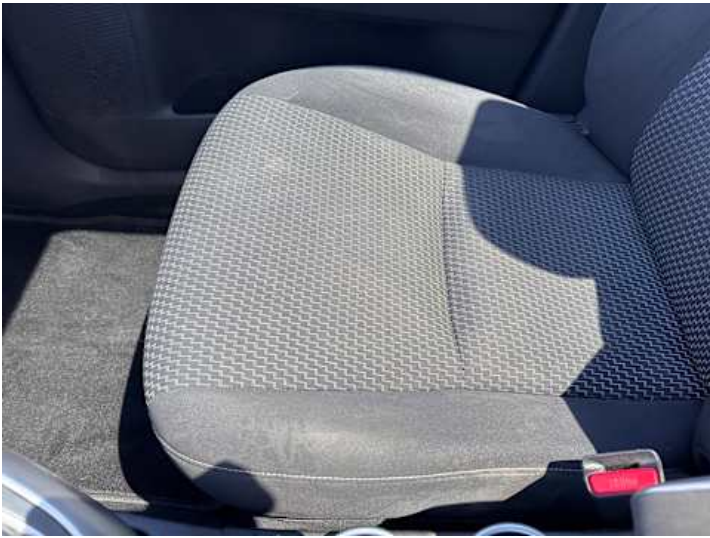
Innenraum (Verschmutzung)

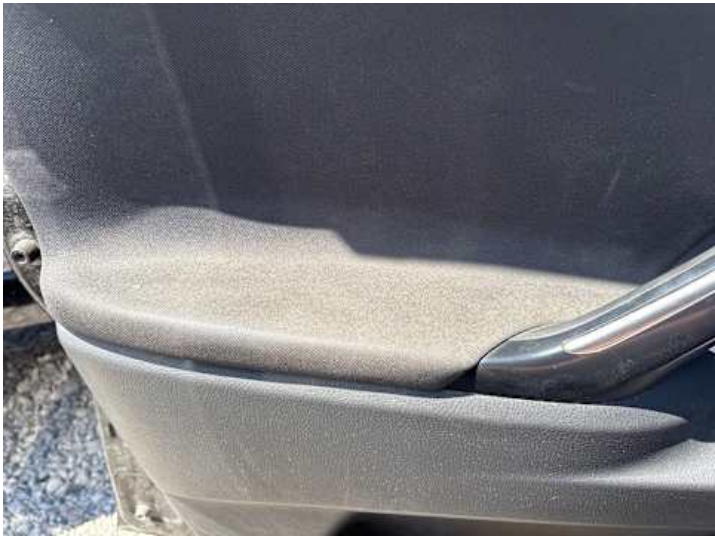
Innenraum (Verschmutzung)
