## BMW X5 xDrive 30 d

EZ 02/2013 | Geländewagen | Diesel | Automatikgetriebe | 253.296km  
Besteuerung: Differenzbesteuert (§25a UStG)  
Fahrzeugstandort: 21\*\*\*  
Fahrzeug aufgenommen am: 10.08.2026

# Hinweise zum Zustandsbericht

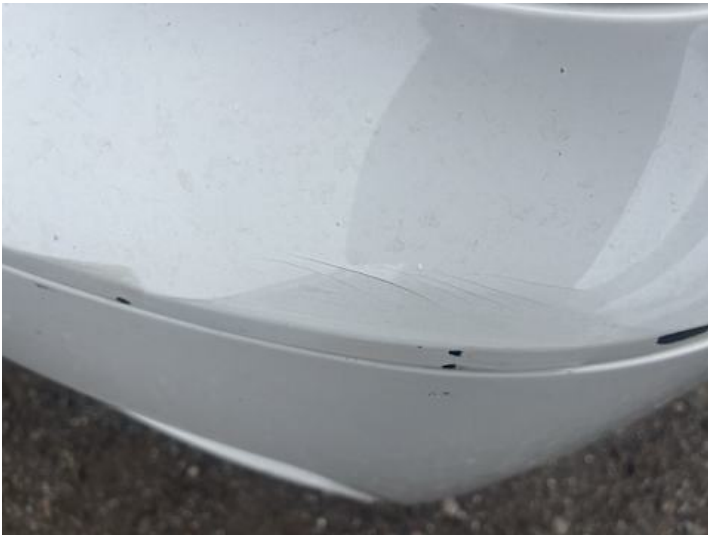
Stoßstange vorne (Verformung, Riss/Bruch)

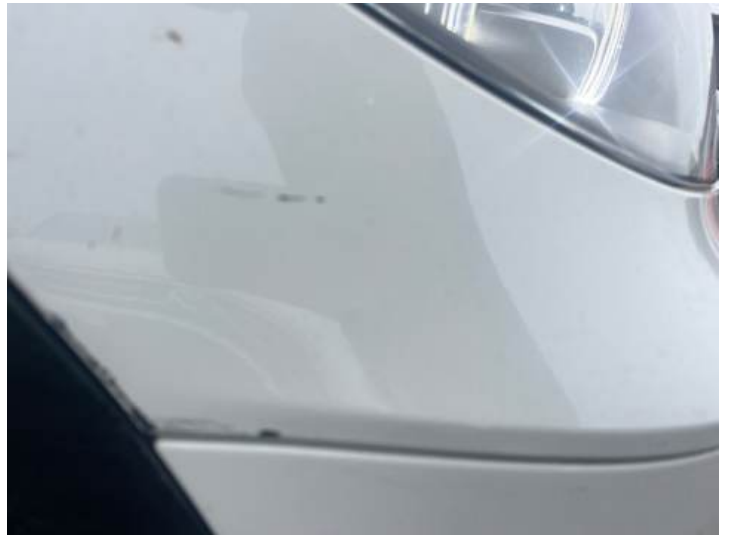
Stoßstange vorne (Kratzer, Lackschaden)

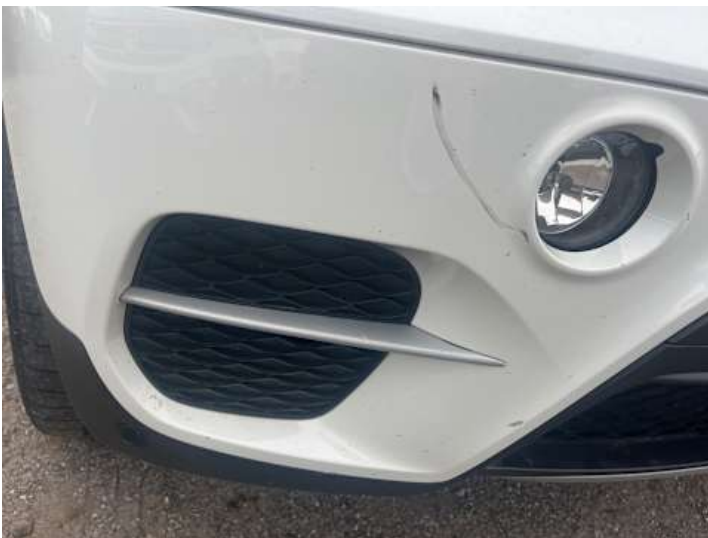
Stoßstange vorne (Kratzer, Lackschaden)

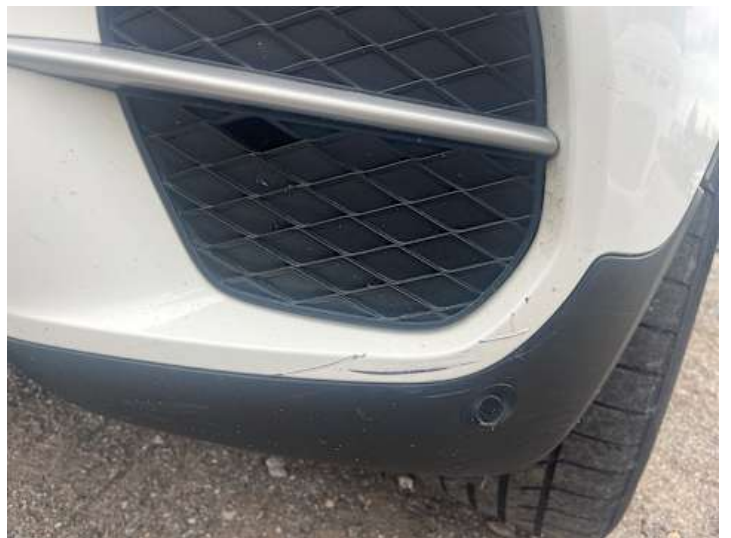
Stoßstange vorne (Kratzer, Lackschaden)

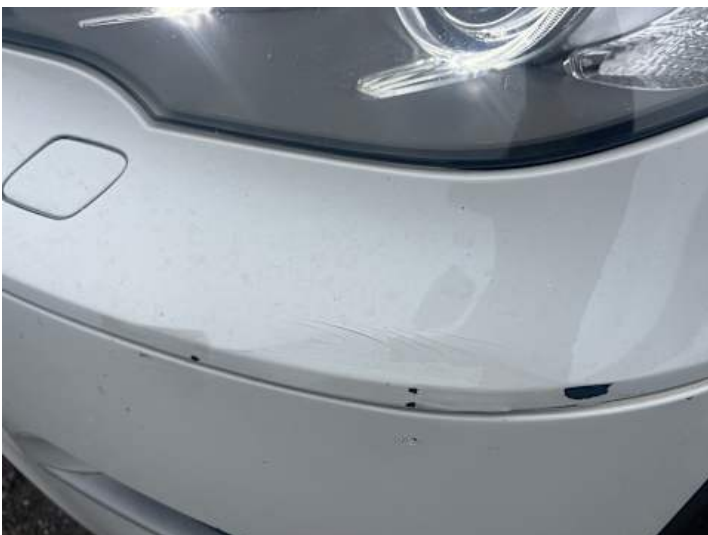
Stoßstange vorne (Kratzer, Lackschaden)

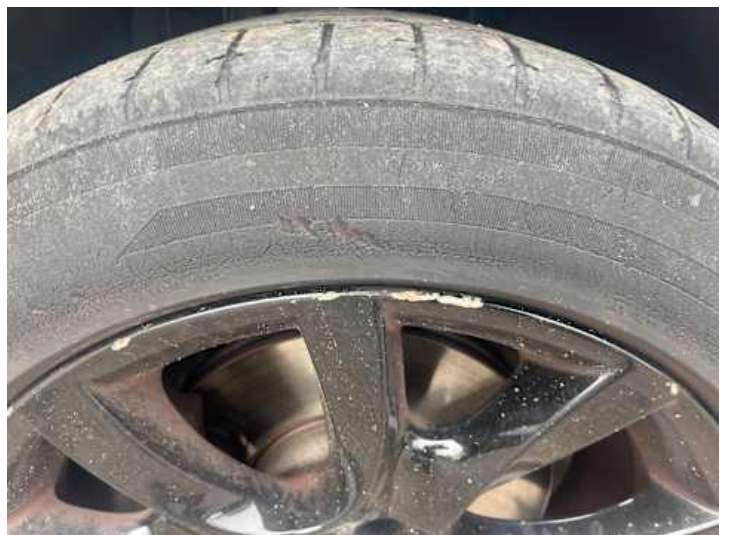
Rad (Kerben)

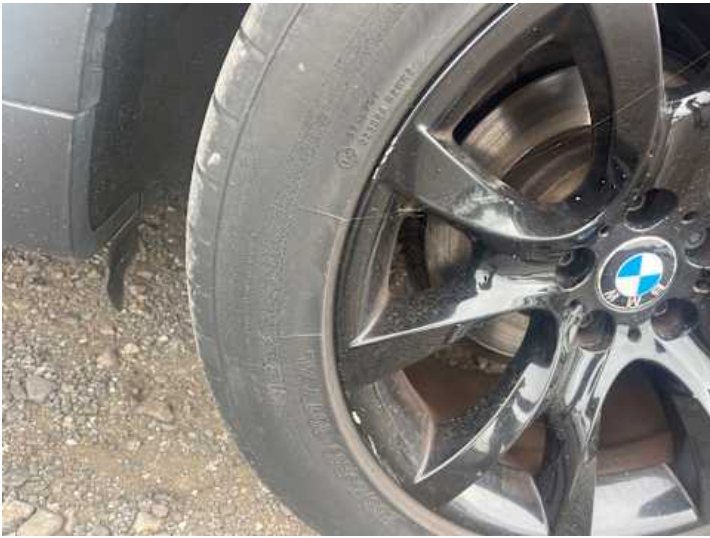
Rad (Kerben)

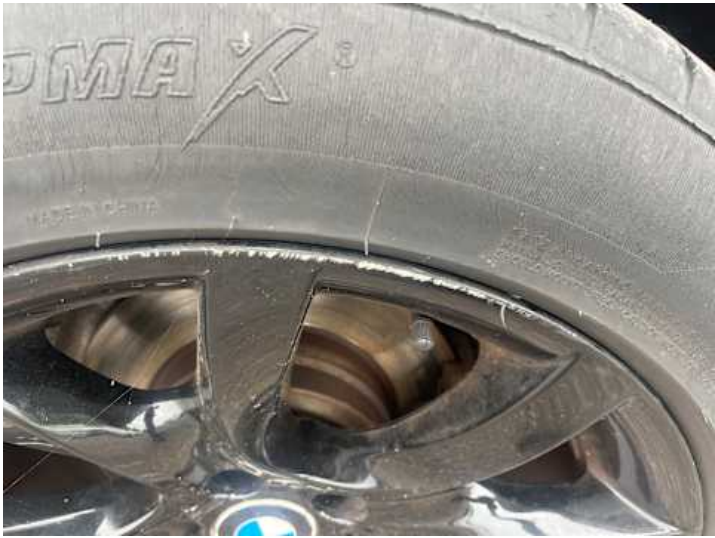
Rad (Kerben)

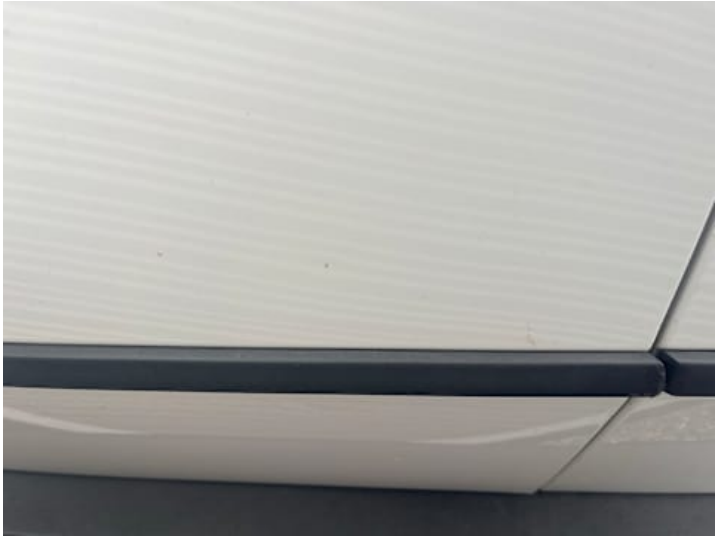
Fahrtür (Delle)

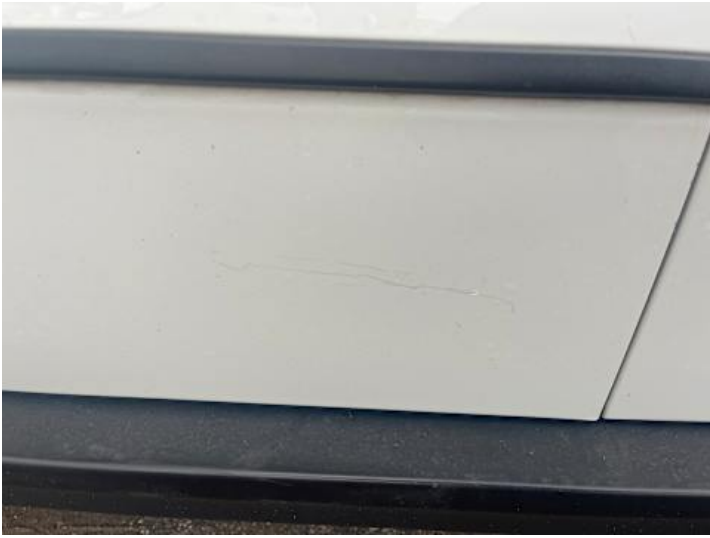
Fahrtür (Kratzer, Lackschaden)

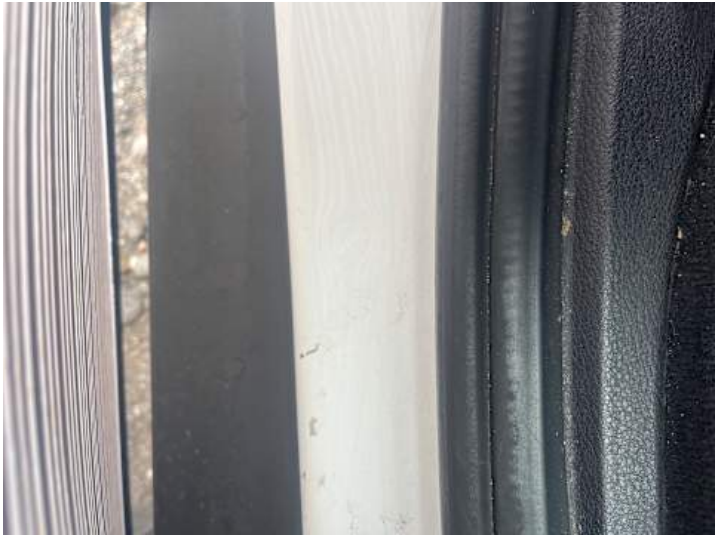
Beifahrtür (Delle)

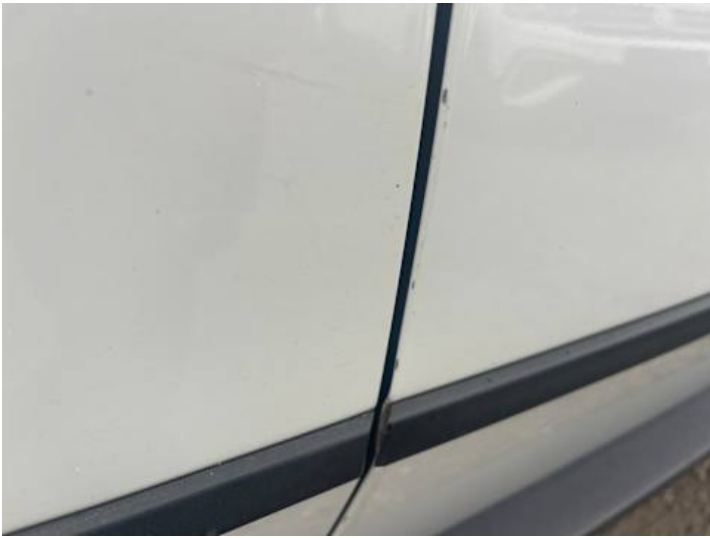
Beifahrertür (Lackschaden)

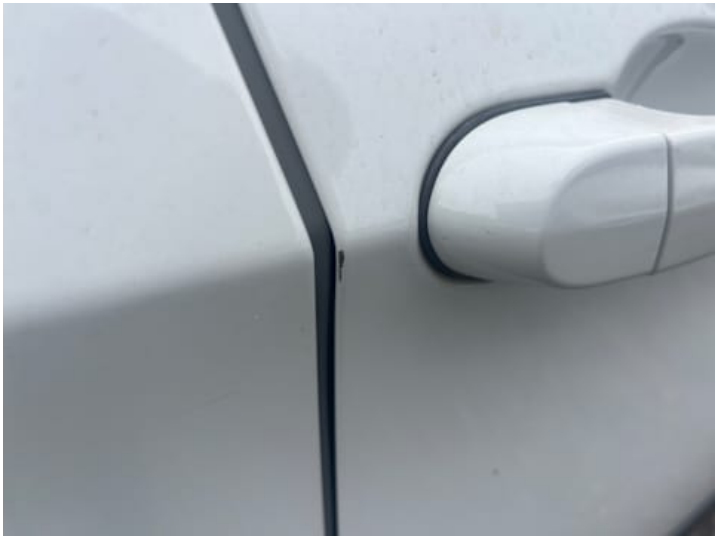
Beifahrertür (Lackschaden)

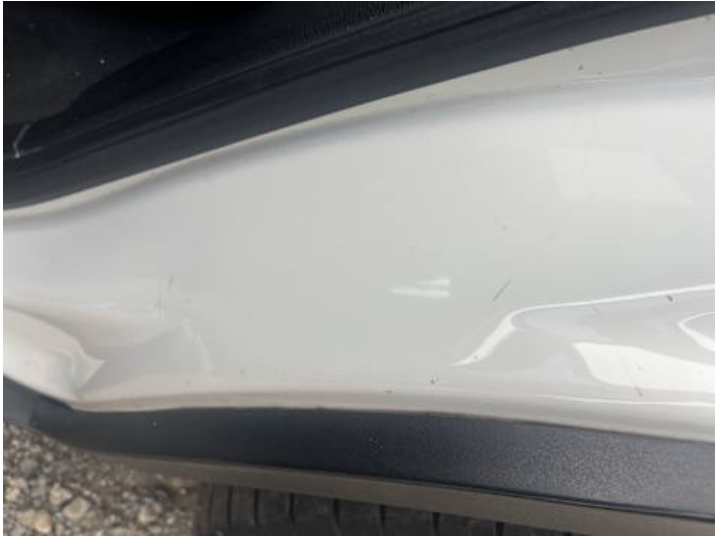
Türe hinten links (Kratzer, Lackschaden)

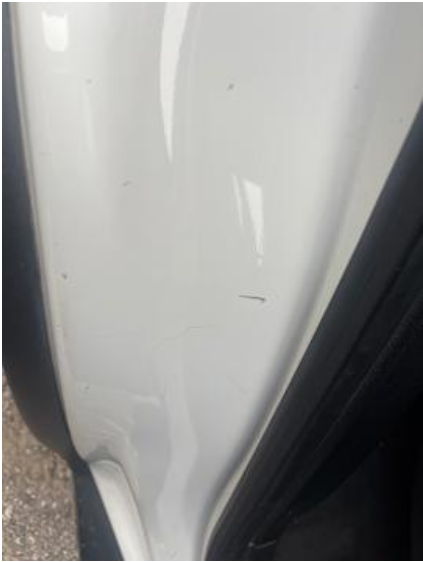
Türe hinten rechts (Kratzer, Lackschaden)

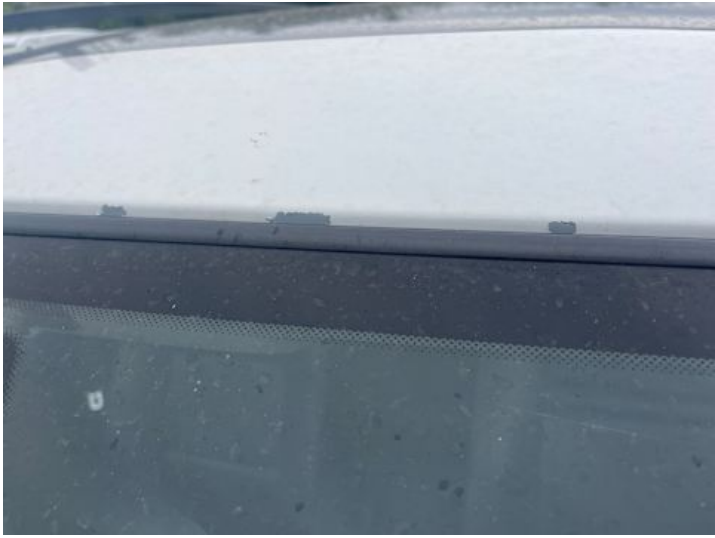
Dach (Lackschaden)

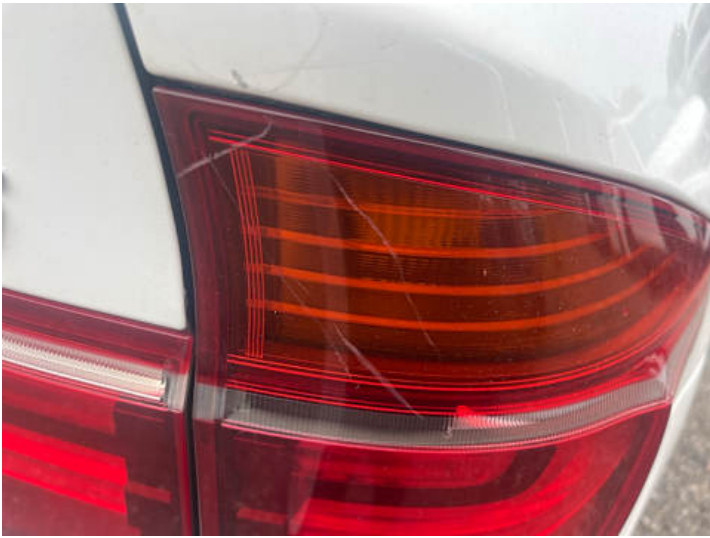
Rücklicht (rechts) (Kratzer)

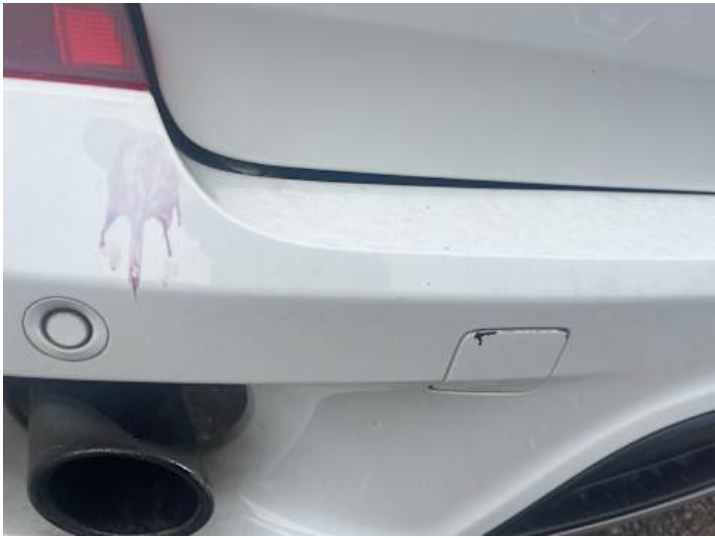
Stoßstange hinten (Lackschaden)

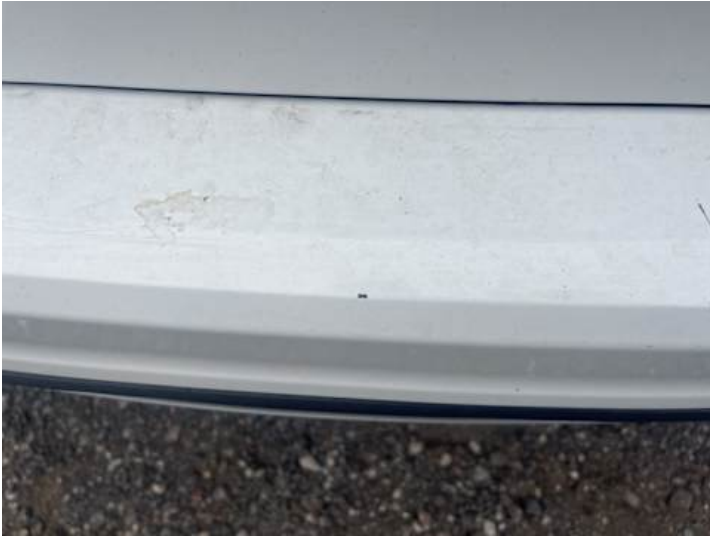
Stoßstange hinten (Lackschaden)

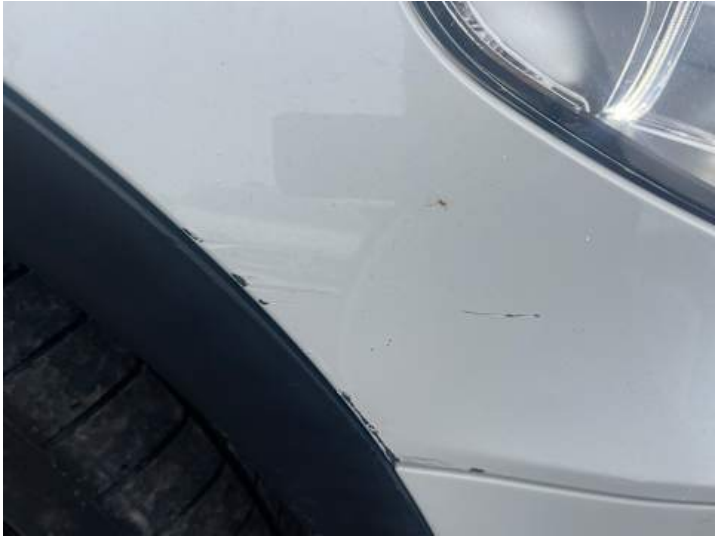
Kotflügel vorne rechts (Kratzer, Lackschaden)

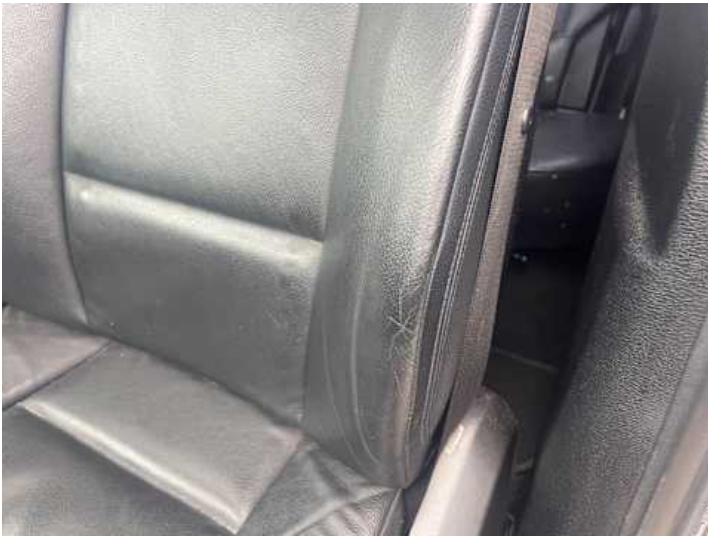
Innenraum (Verschleiß)

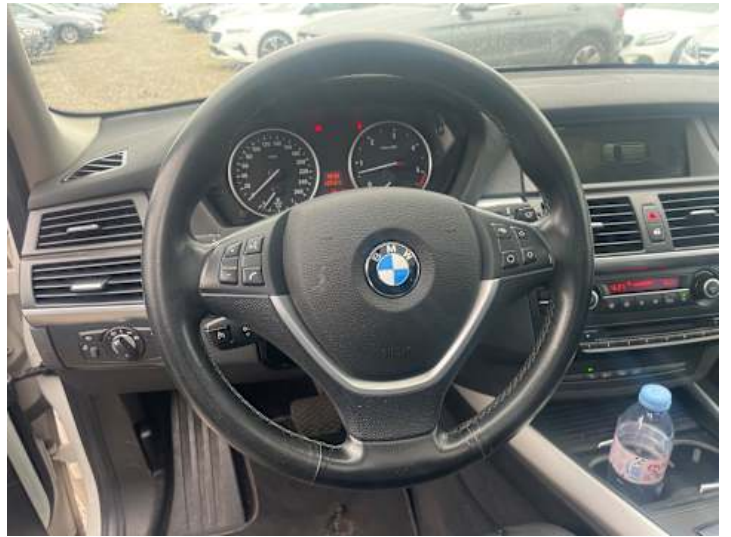
Innenraum (Verschleiß)

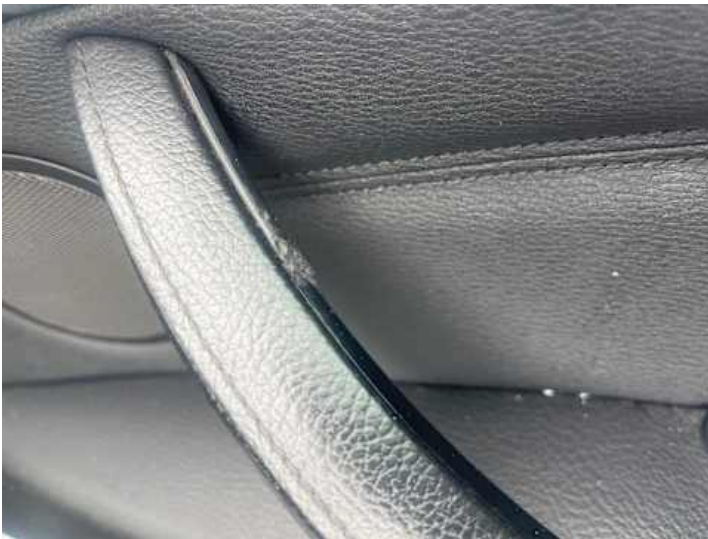
Innenraum (Verschleiß)

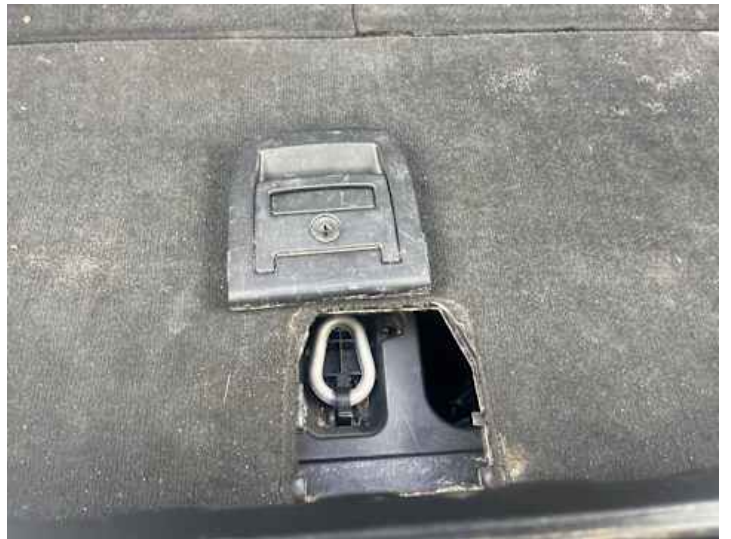
Innenraum (Diverse Schäden)

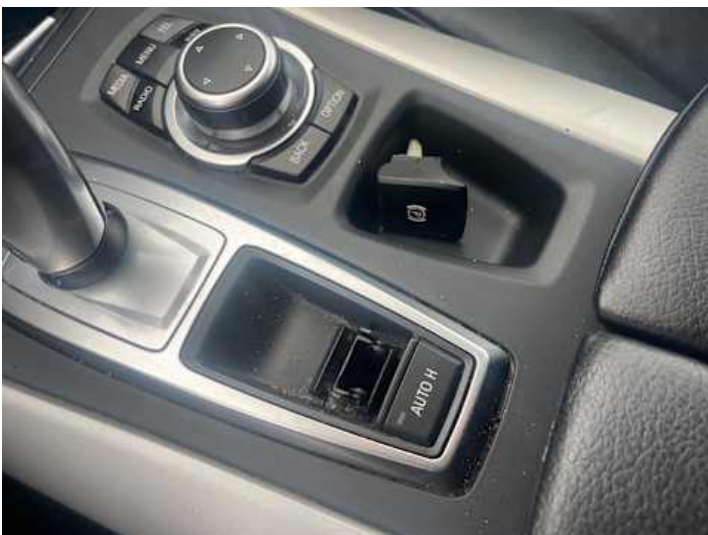
Innenraum (Diverse Schäden)
