## Skoda Superb L&K

EZ 08/2017 | Kombi | Benzin | Automatikgetriebe | 207.158km

# Hinweise zum Zustandsbericht

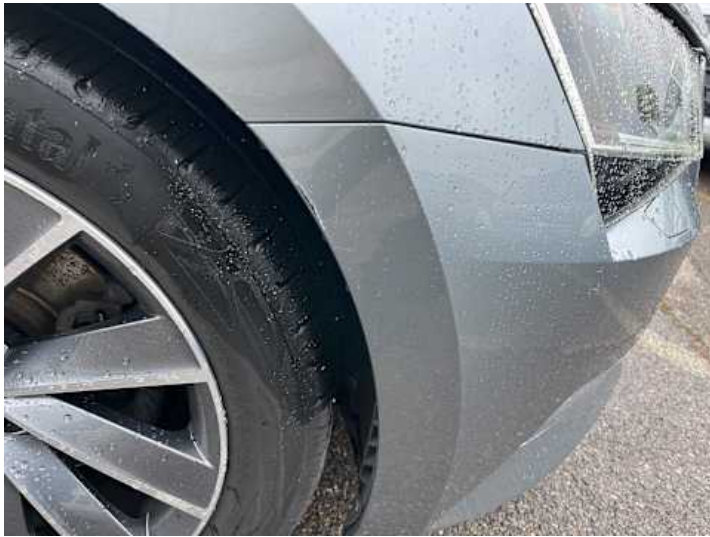
Stoßstange vorne (Kratzer)

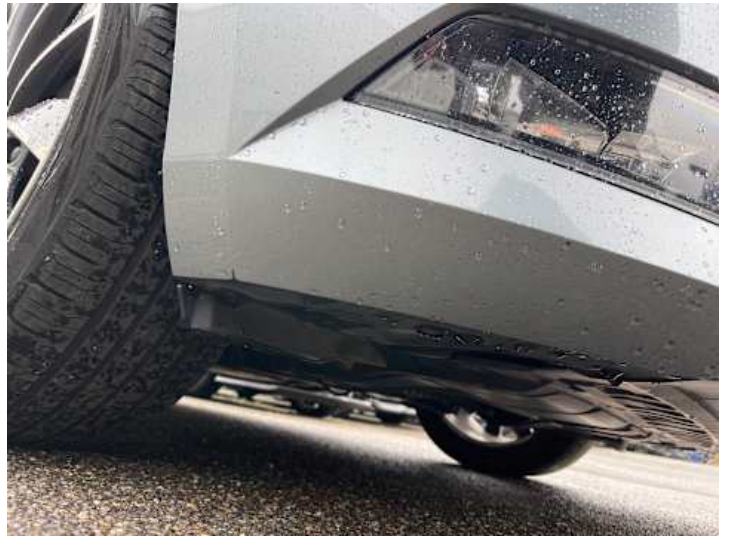
Stoßstange vorne (Kratzer)

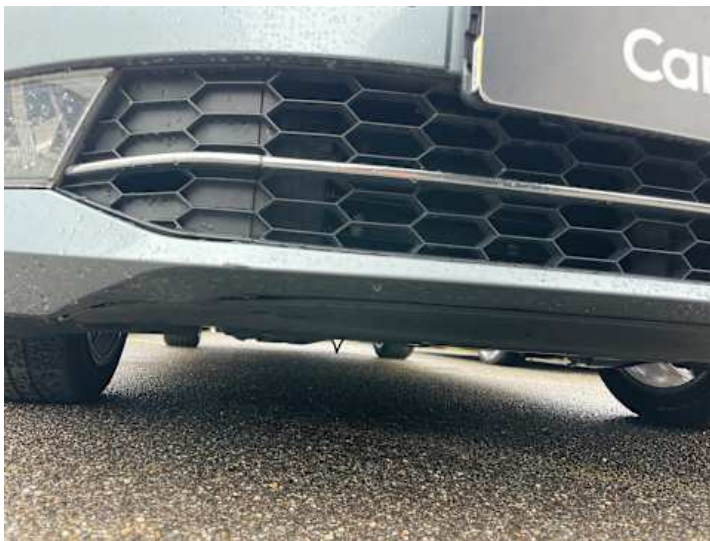
Stoßstange vorne (Kratzer)

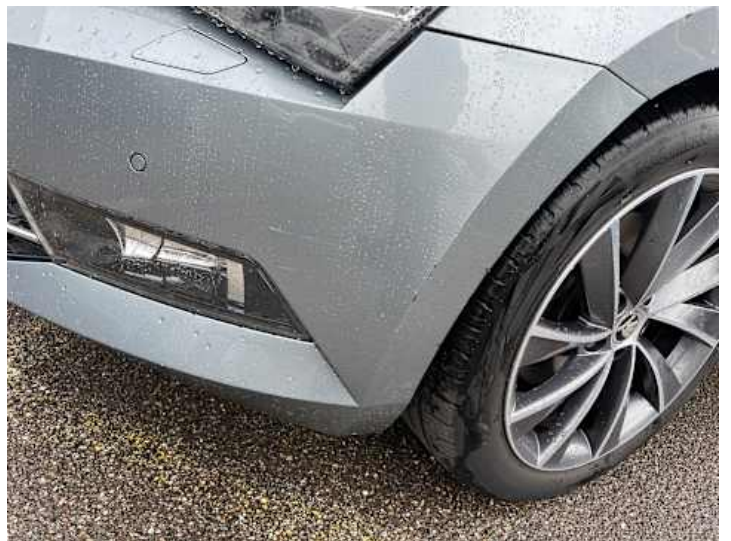
Stoßstange vorne (Kratzer)

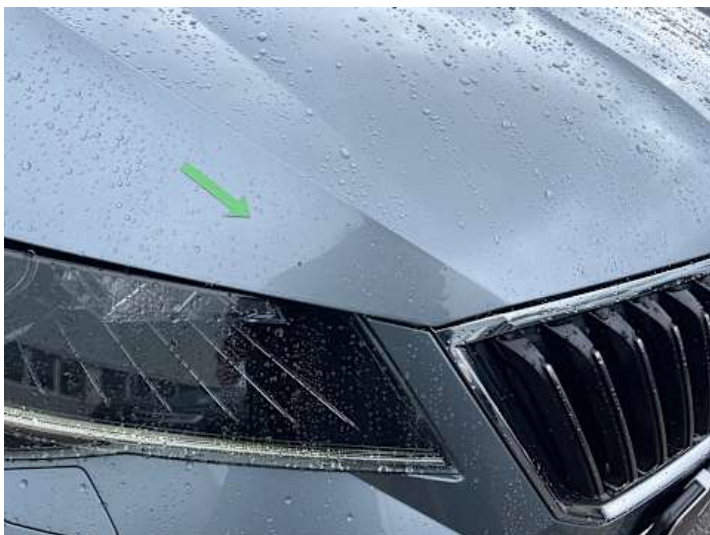
Motorhaube (Steinschlag)

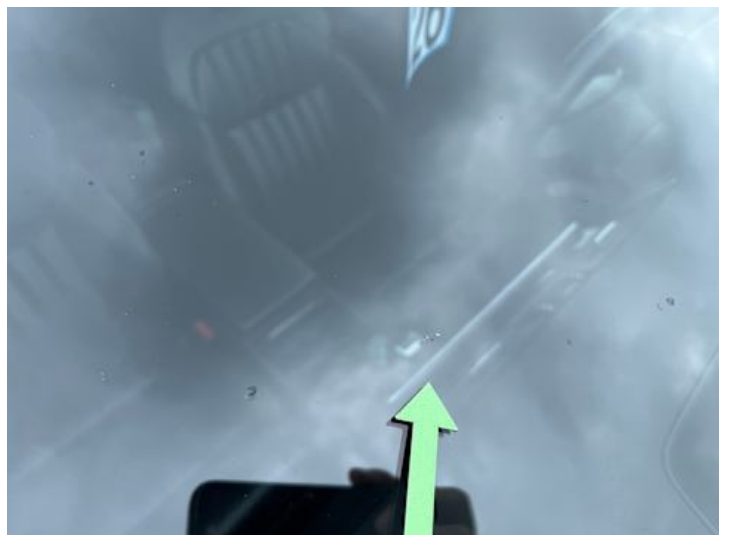
Windschutzscheibe (Steinschlag)

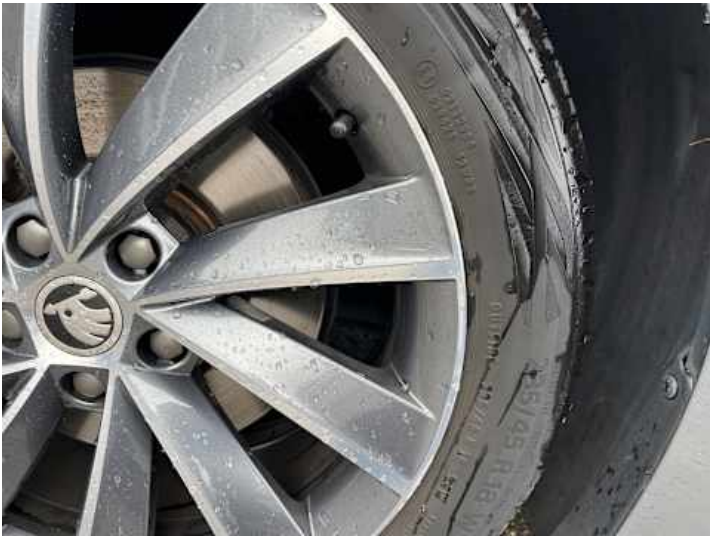
Rad (Kratzer)

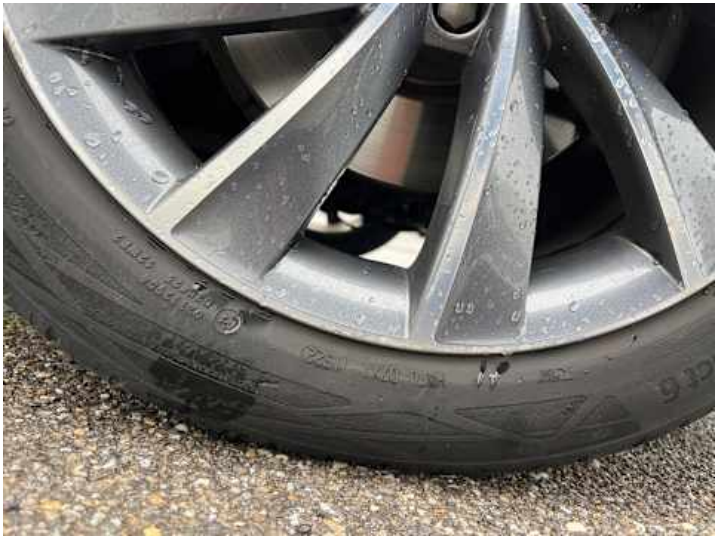
Rad (Kratzer)

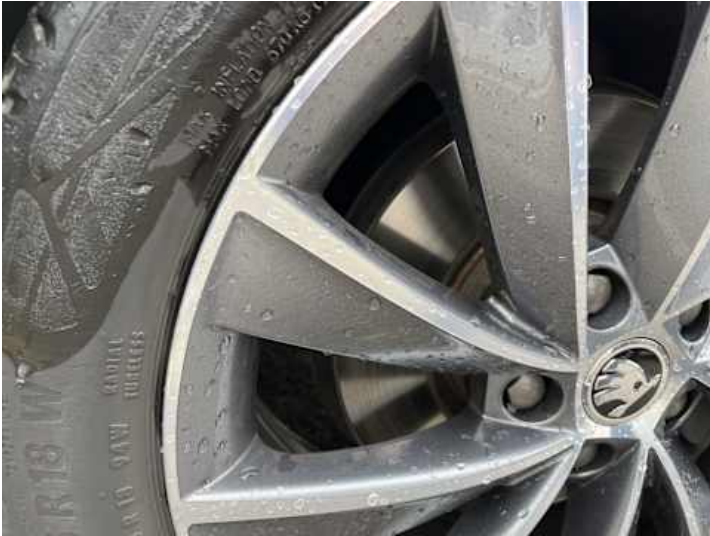
Rad (Kratzer)

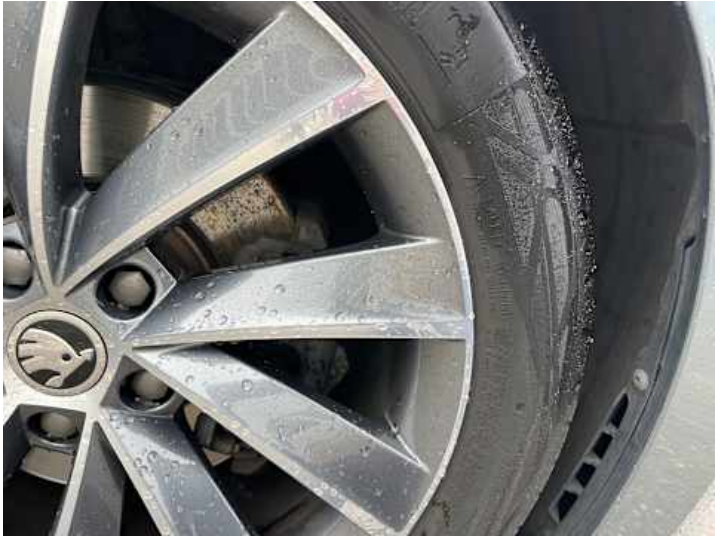
Rad (Kratzer)

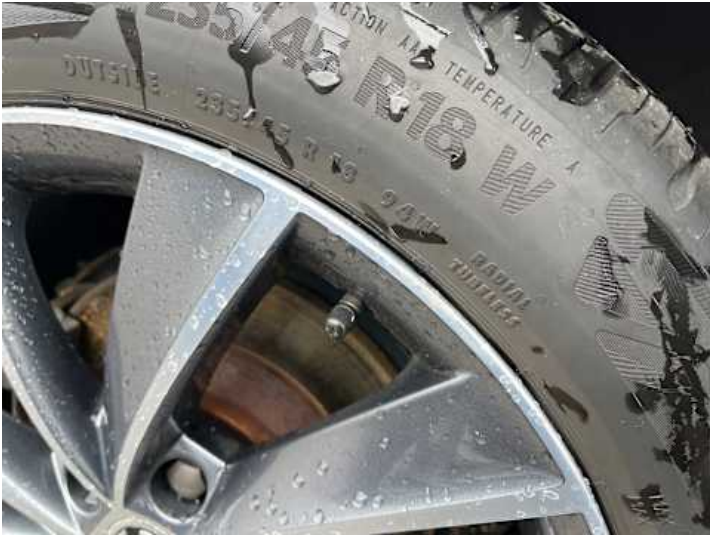
Rad (Kratzer)

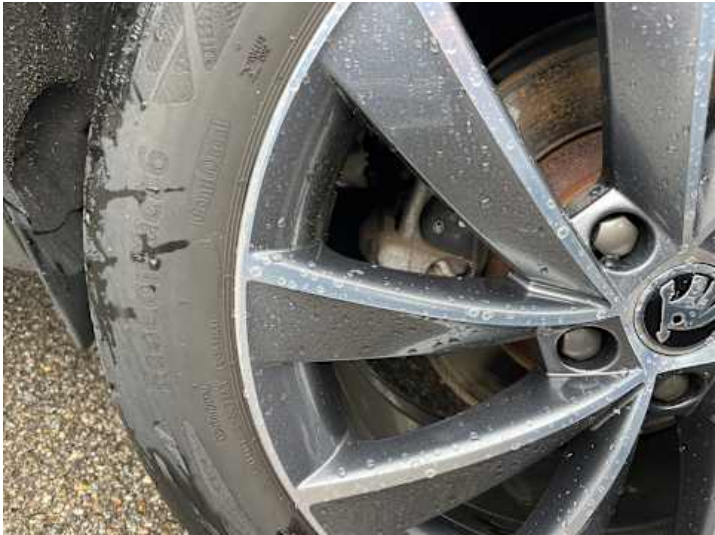
Rad (Kratzer)

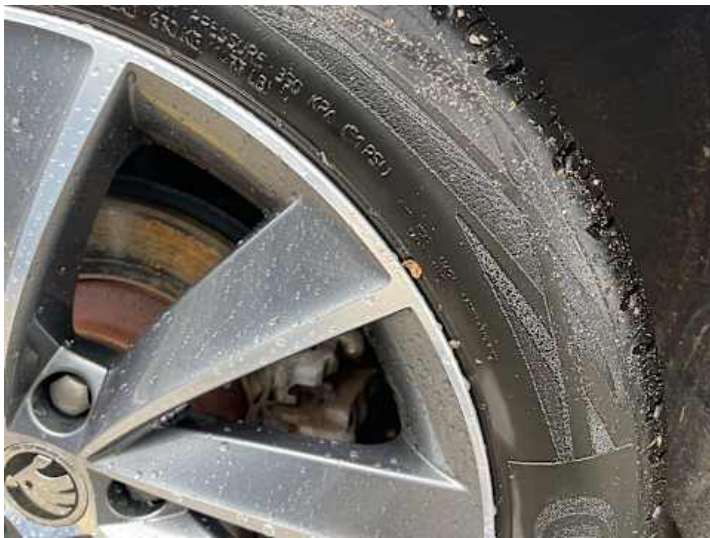
Rad (Kerben, Kratzer)

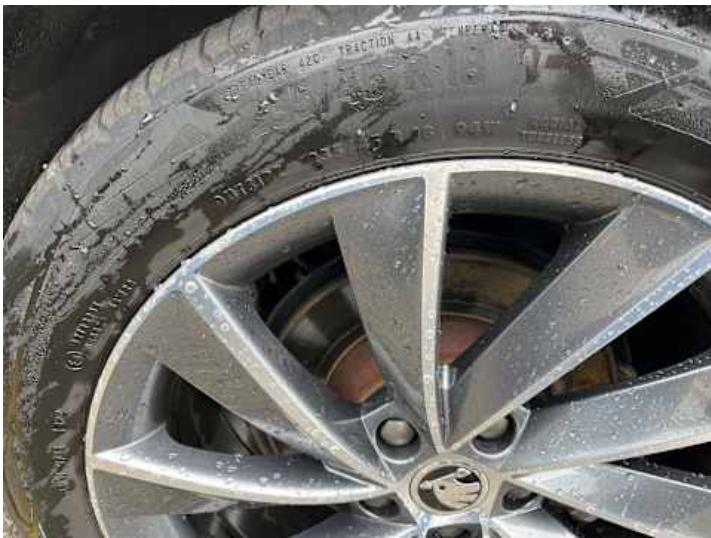
Rad (Kerben, Kratzer)

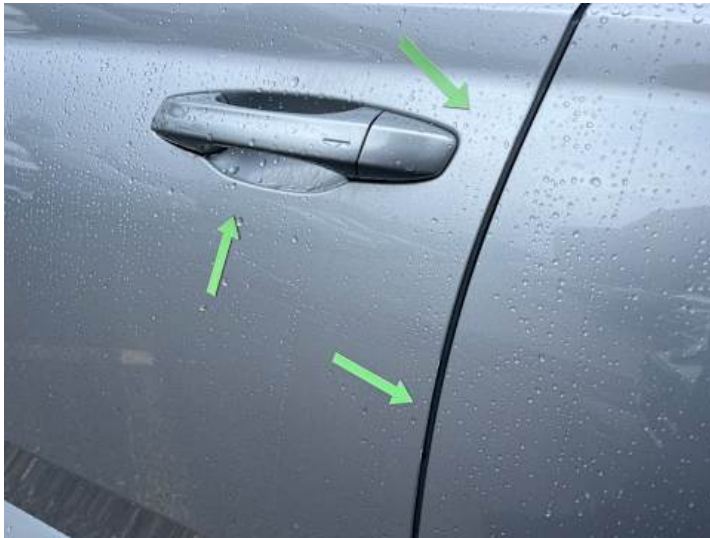
Fahrtür (Kratzer)

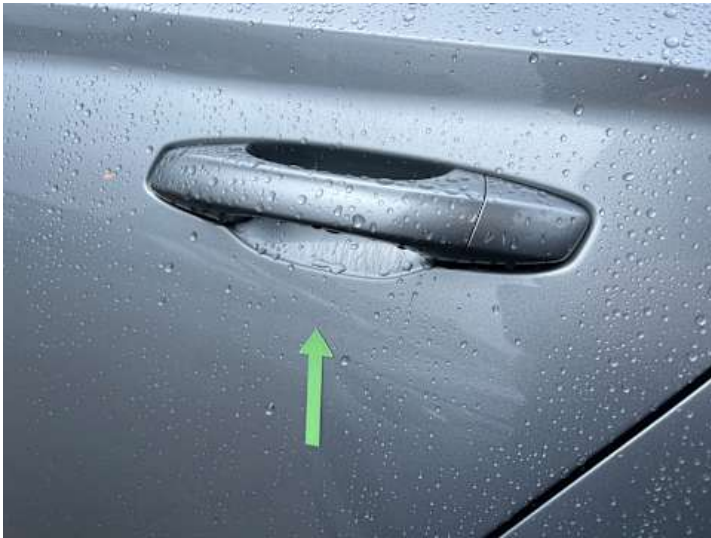
Türe hinten links (Kratzer)

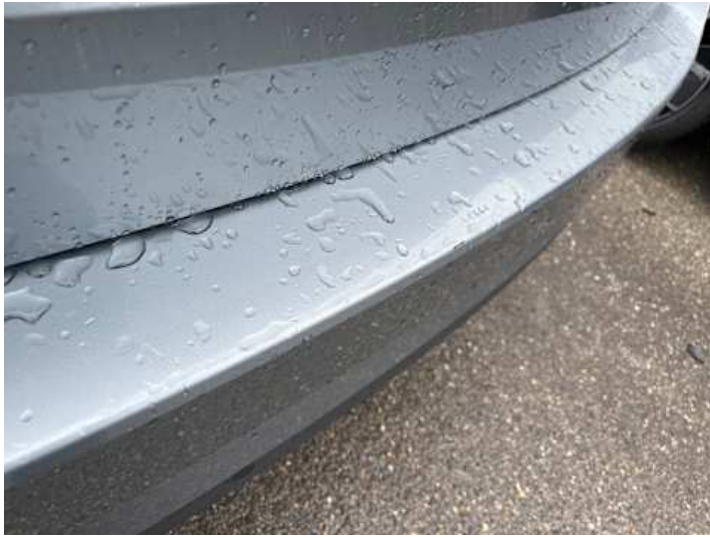
Stoßstange hinten (Kratzer)

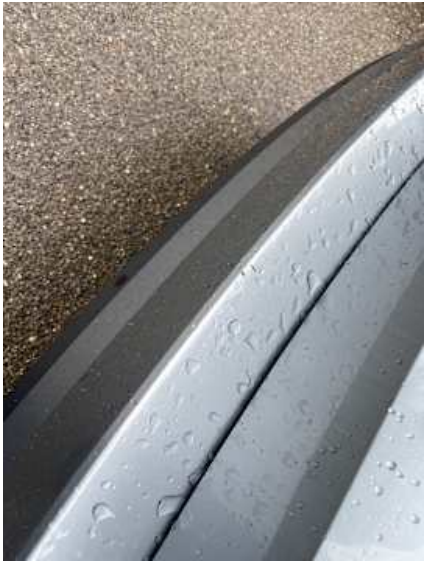
Stoßstange hinten (Kratzer)

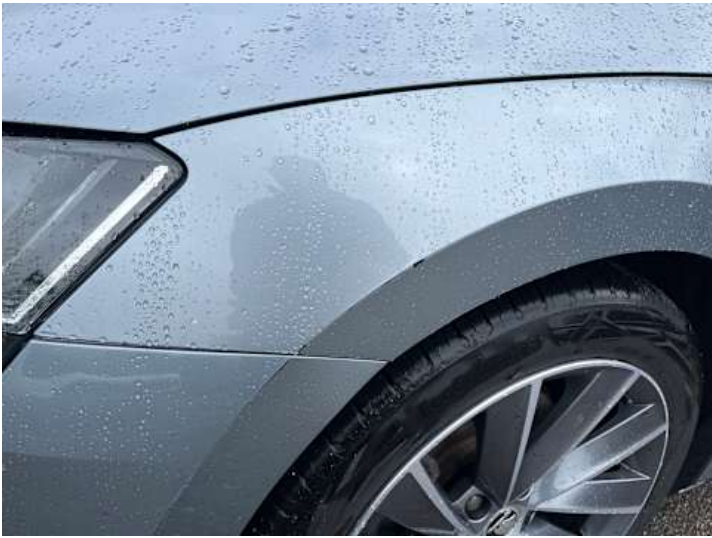
Kotflügel vorne links (Kratzer)

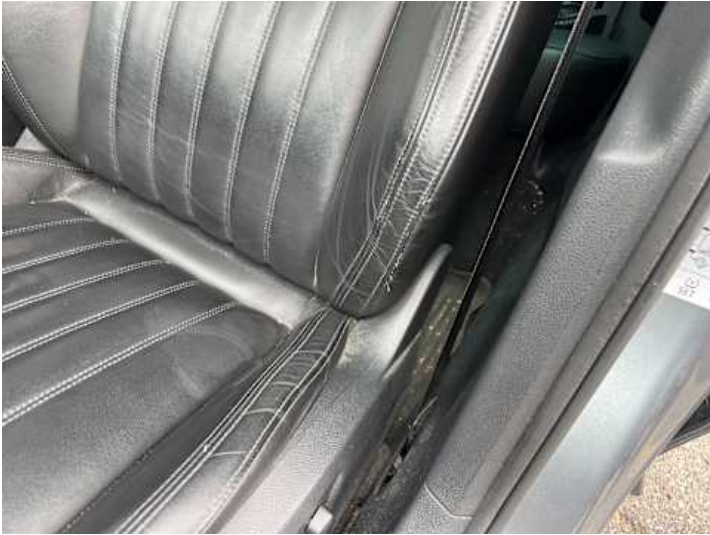
Innenraum (Verschleiß, Riss/Bruch)
