Ford Transit 350 L3 PKW

EZ 04/2022 | Kastenwagen | Diesel | Schaltgetriebe | 49.009km  
Besteuerung: Regelbesteuert (Deutschland)  
Fahrzeugstandort: 53\*\*\*  
Fahrzeug aufgenommen am: 28.07.2026

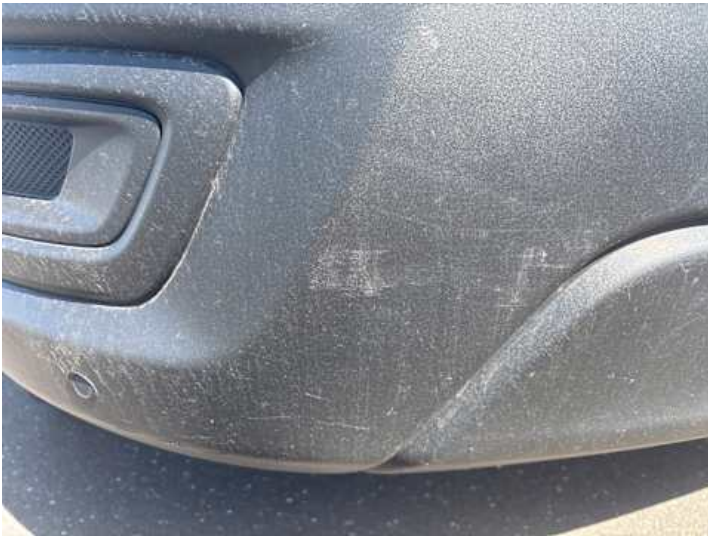
Stoßstange vorne (Kratzer)

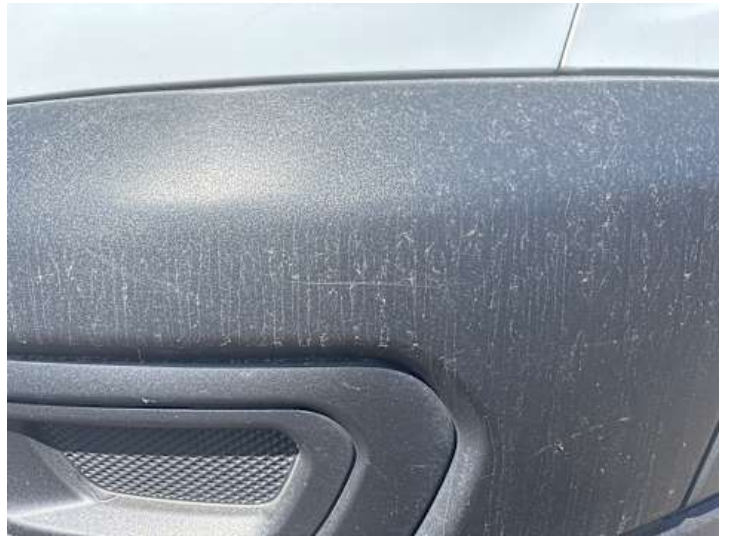
Stoßstange vorne (Kratzer)

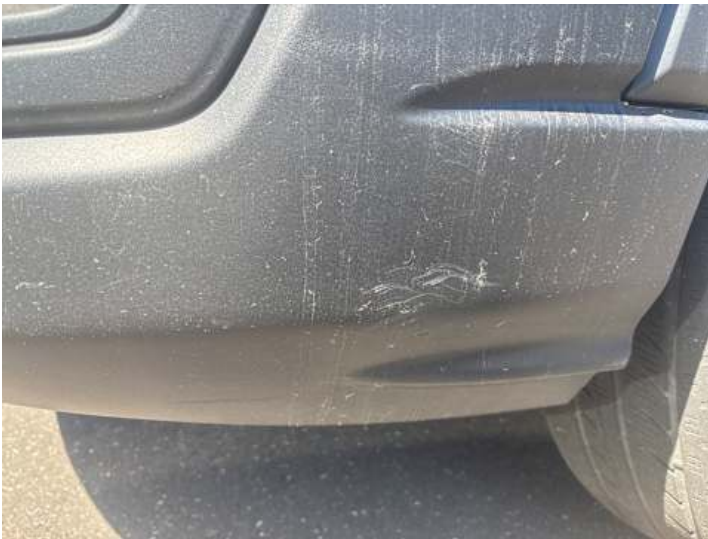
Stoßstange vorne (Kratzer)

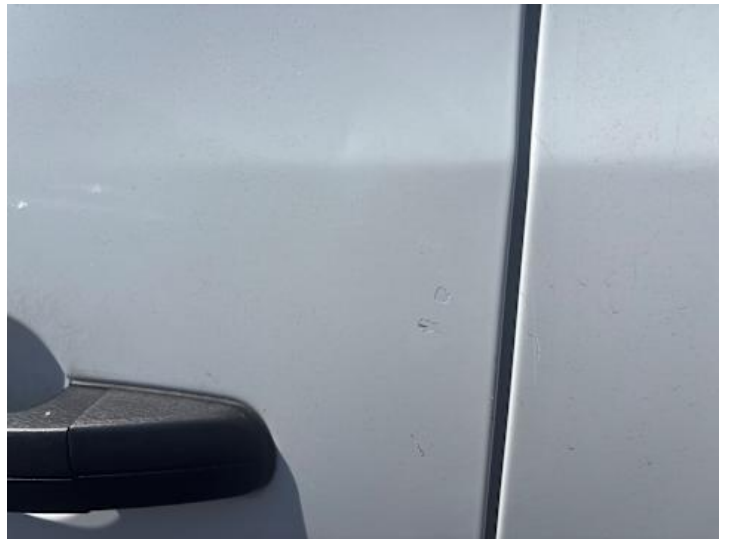
Fahrtür (Kratzer, Delle)

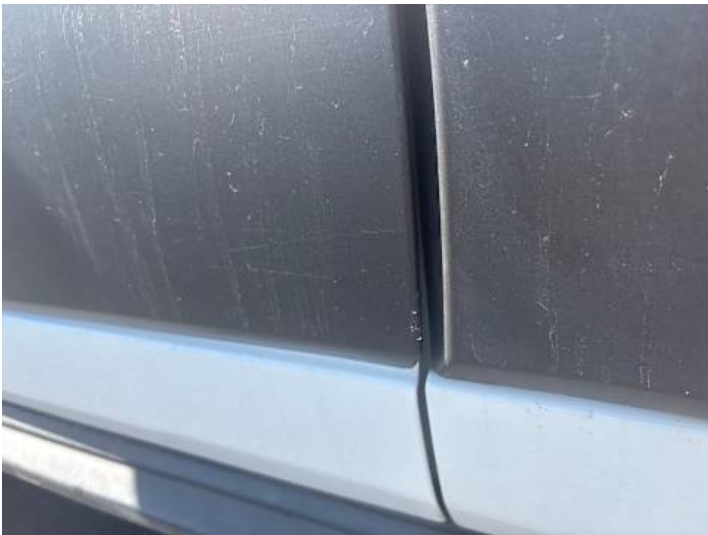
Fahrtür (Kratzer, Delle)

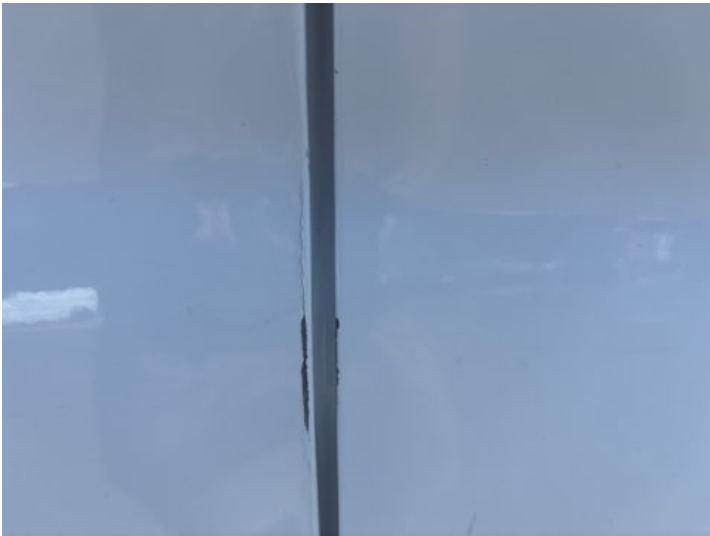
Beifahrertür (Kratzer)

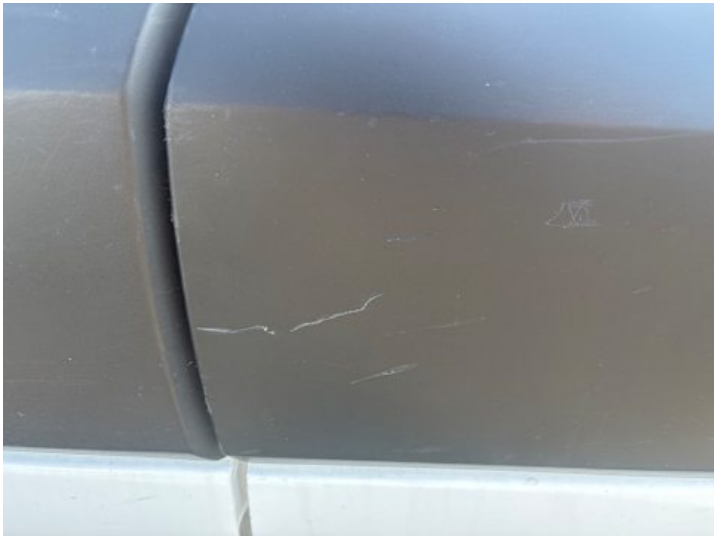
Beifahrertür (Kratzer)

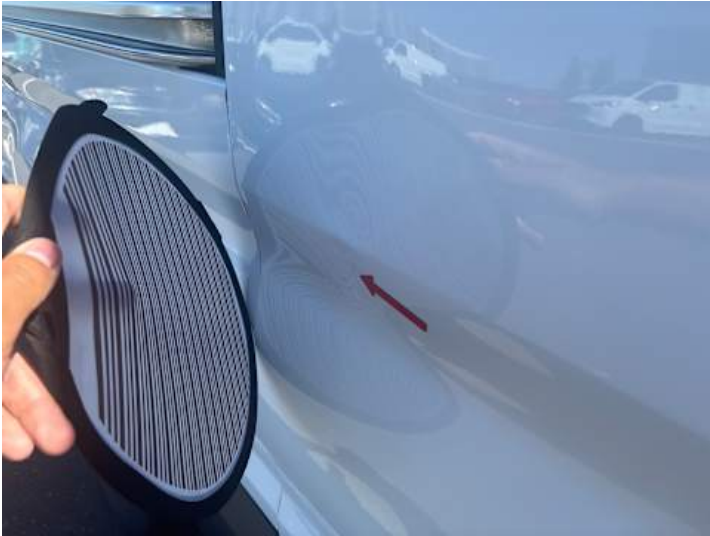
Türe hinten rechts (Kratzer, Lackschaden, Delle)

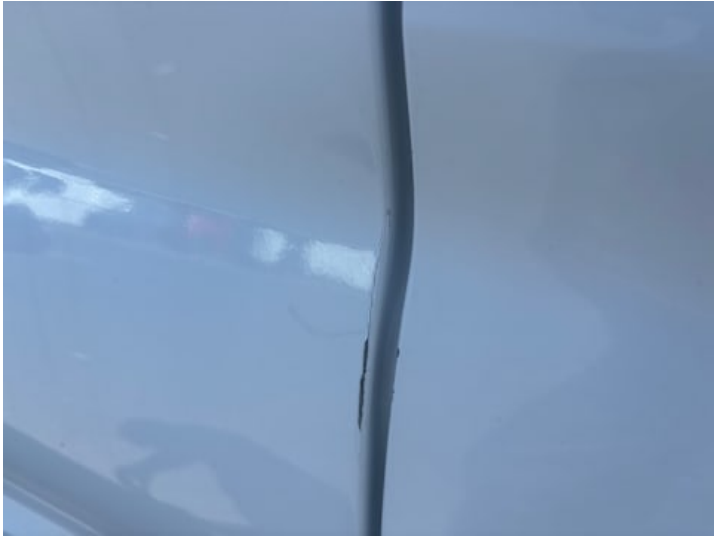
Türe hinten rechts (Kratzer, Lackschaden, Delle)

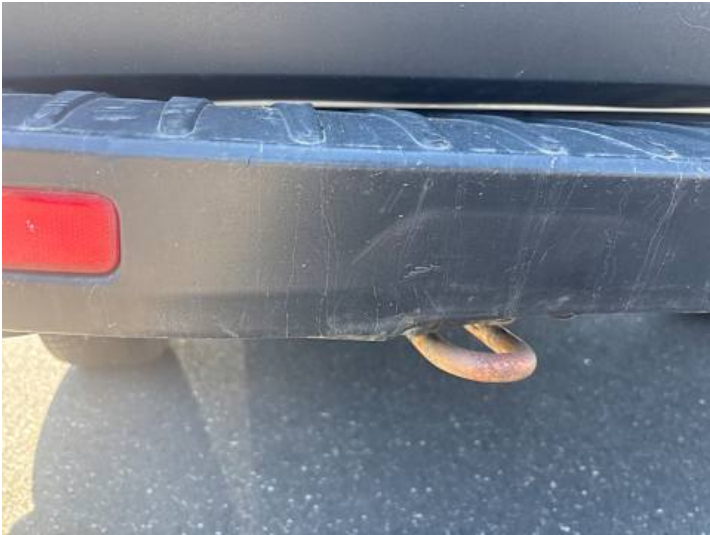
Stoßstange hinten (Kratzer, Riss/Bruch)

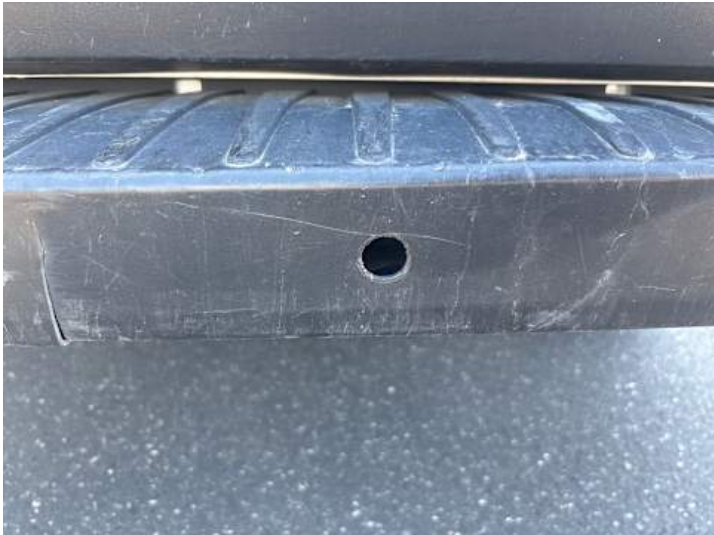
Stoßstange hinten (Kratzer, Riss/Bruch)

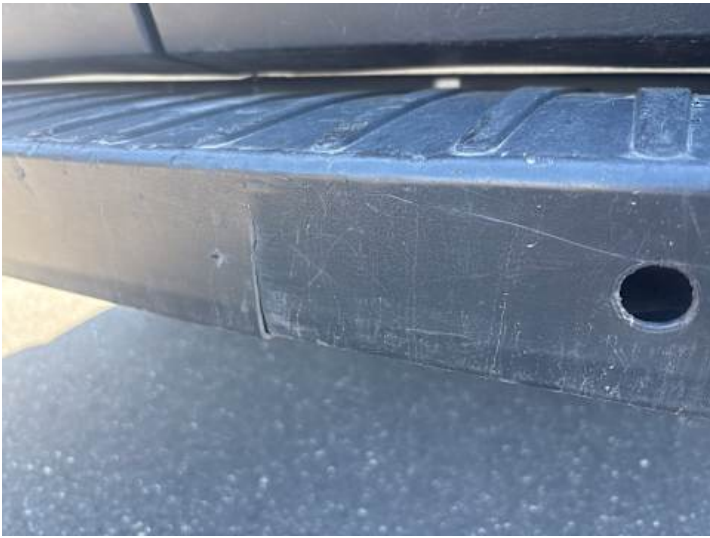
Stoßstange hinten (Kratzer, Riss/Bruch)

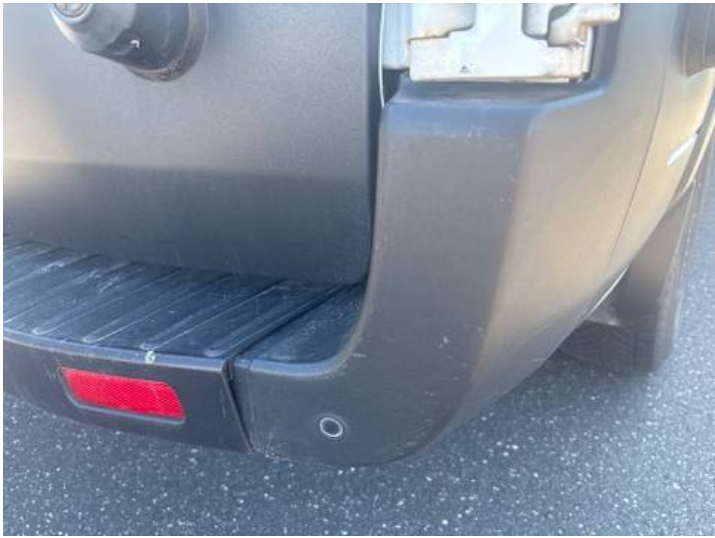
Stoßstange hinten (Kratzer, Riss/Bruch)

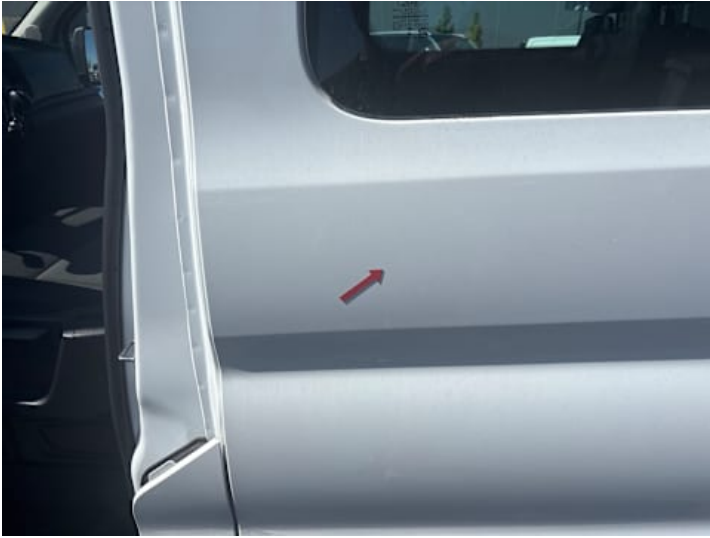
Seitenteil hinten links (Delle, Lackschaden, Kratzer)

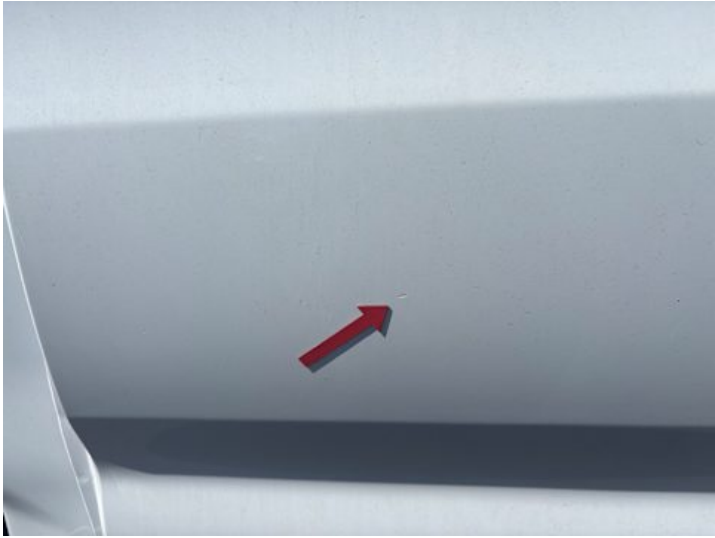
Seitenteil hinten links (Delle, Lackschaden, Kratzer)

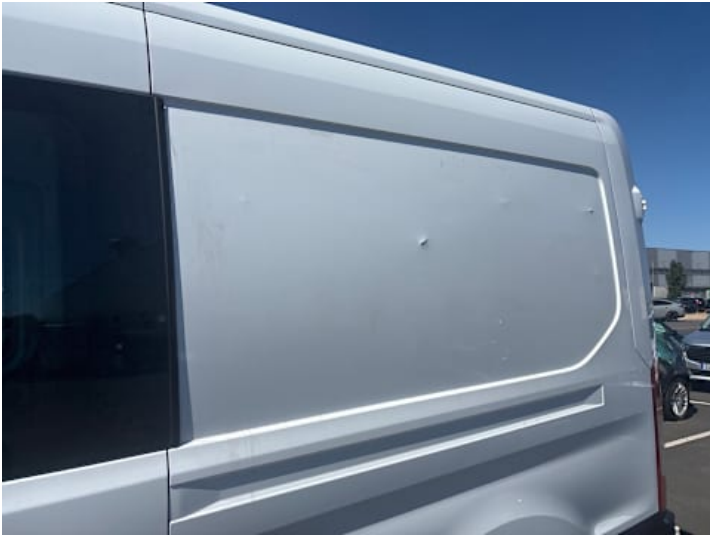
Seitenteil hinten links (Delle, Lackschaden, Kratzer)

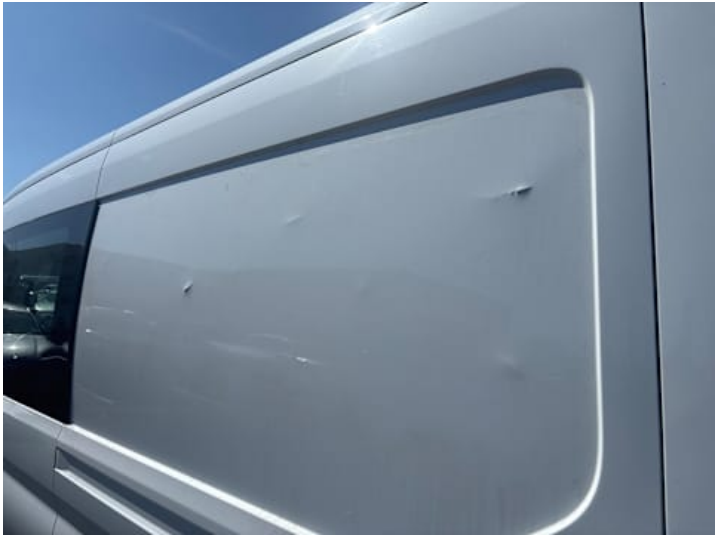
Seitenteil hinten links (Delle, Lackschaden, Kratzer)

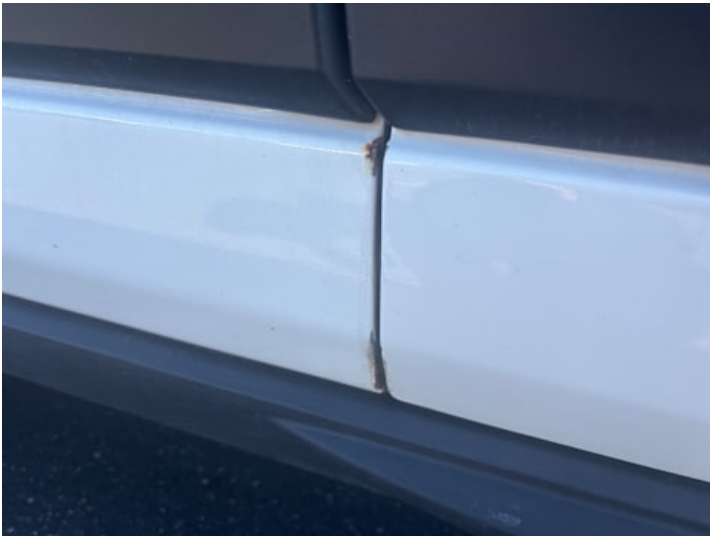
Seitenteil hinten rechts (Rost)

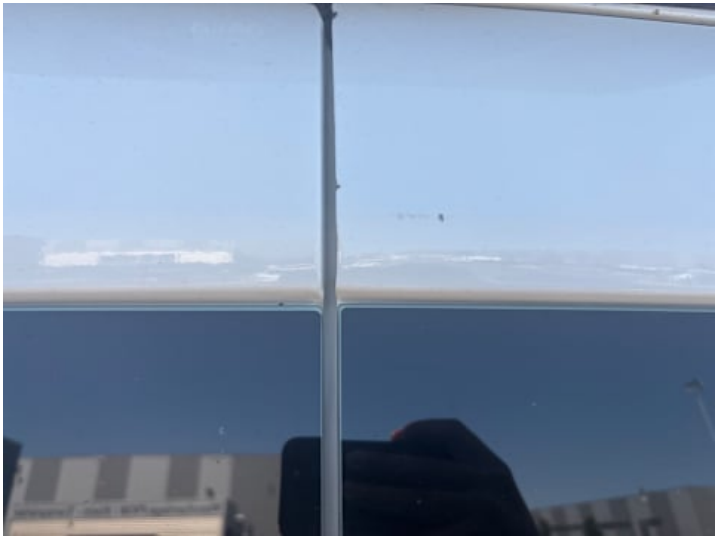
Heckklappe (Kratzer)

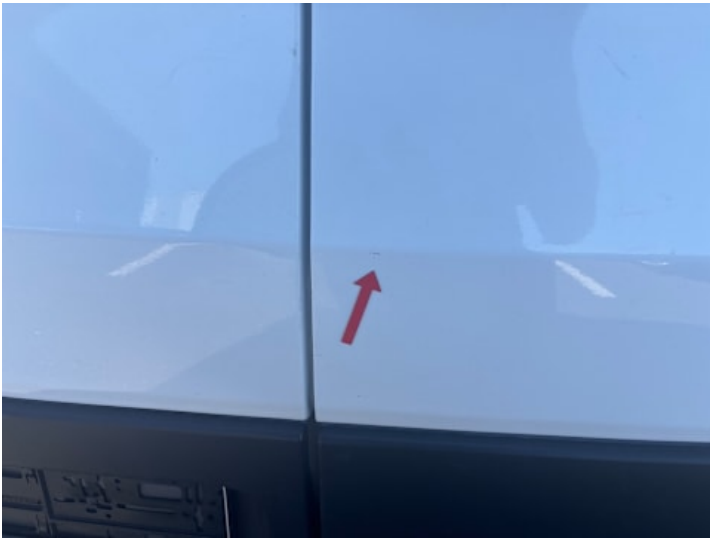
Heckklappe (Kratzer)

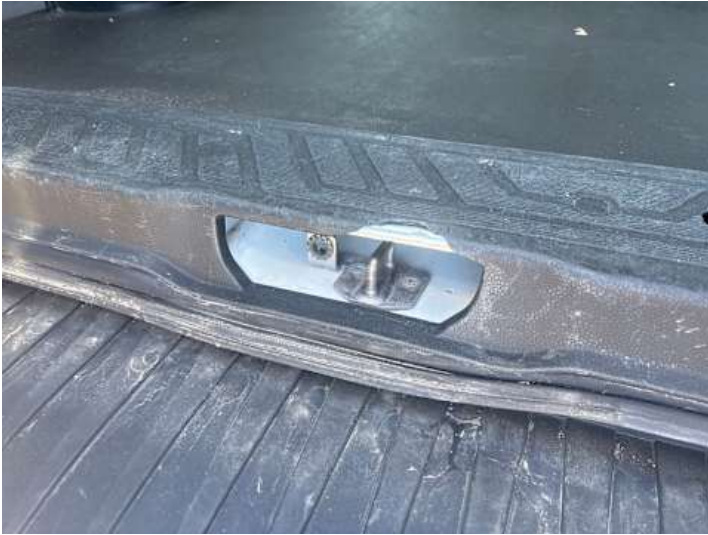
Innenraum (Diverse Schäden)

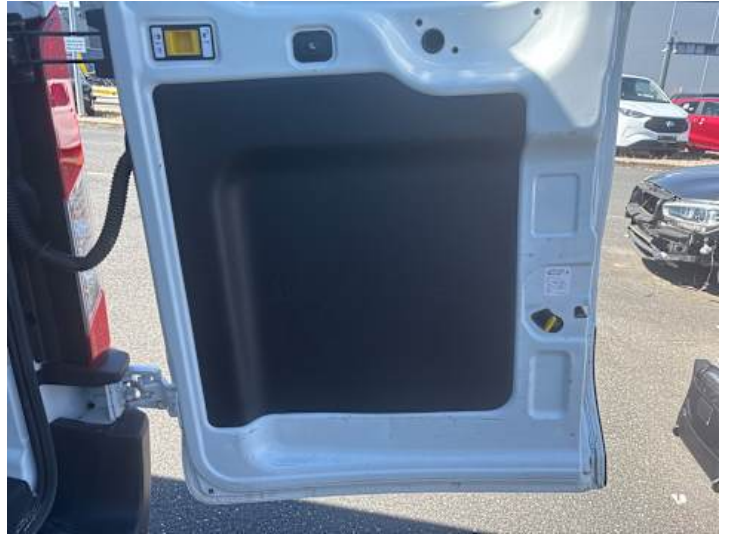
Innenraum (Diverse Schäden)

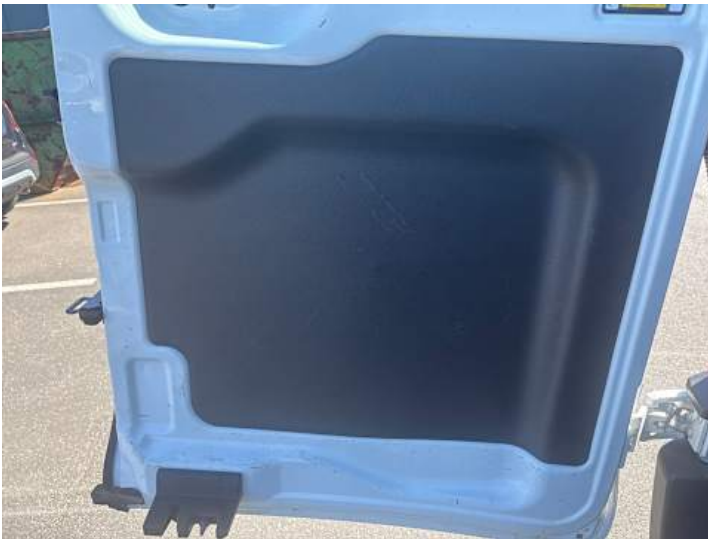
Innenraum (Diverse Schäden)

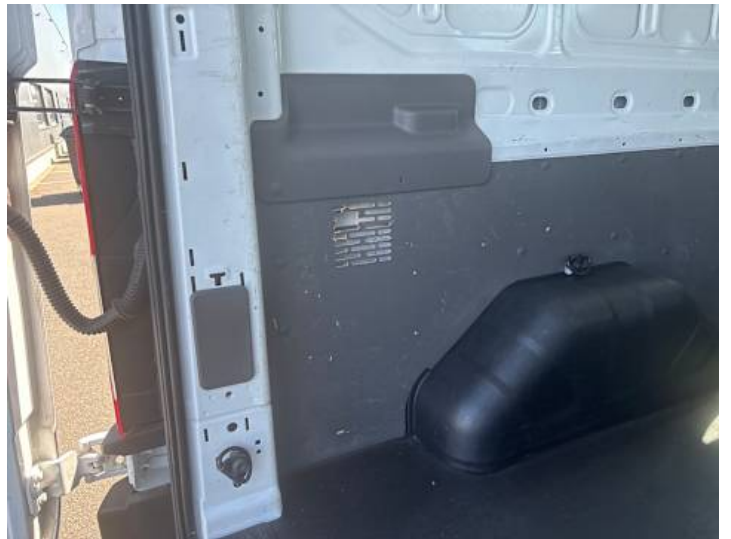
Innenraum (Diverse Schäden)

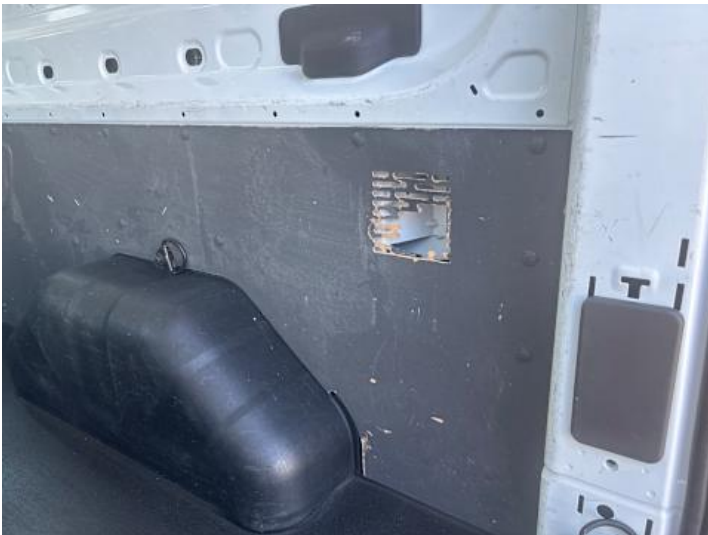
Innenraum (Diverse Schäden)
