## Peugeot Boxer HDi AVANTAGE

EZ 01/2013 | Kastenwagen | Diesel | Schaltgetriebe | 104.984km  
Besteuerung: Regelbesteuert (Deutschland)  
Fahrzeugstandort: 47\*\*\*  
Fahrzeug aufgenommen am: 31.07.2026

# Hinweise zum Zustandsbericht

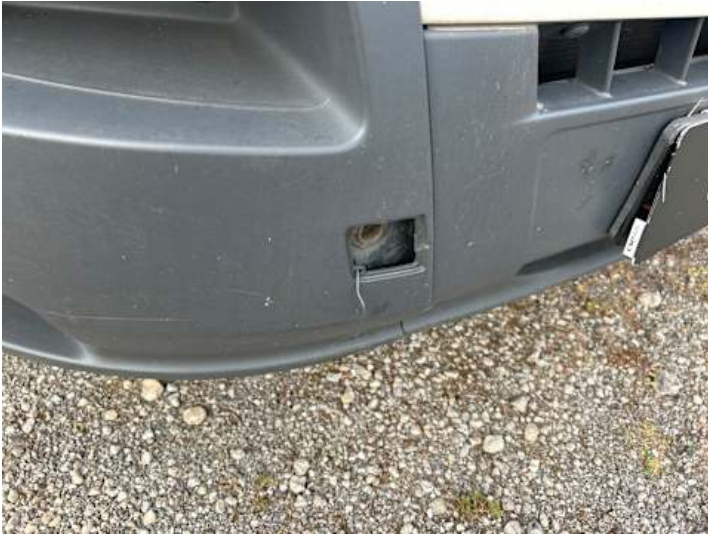
Stoßstange vorne (Riss/Bruch)

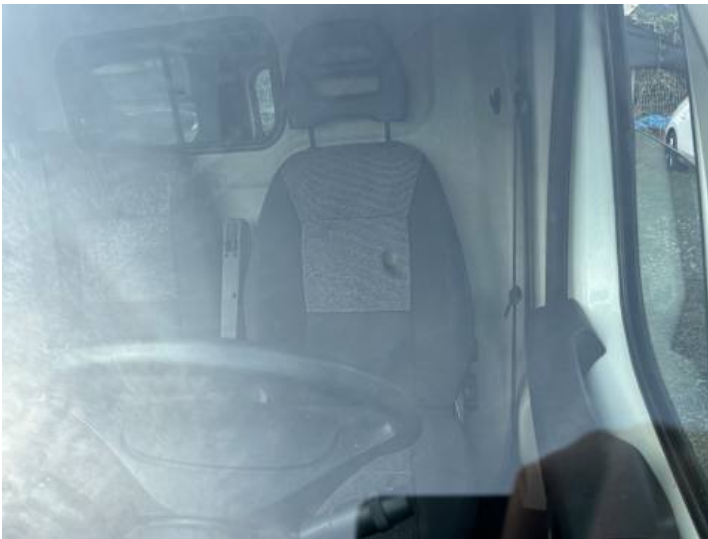
Windschutzscheibe (Steinschlag)

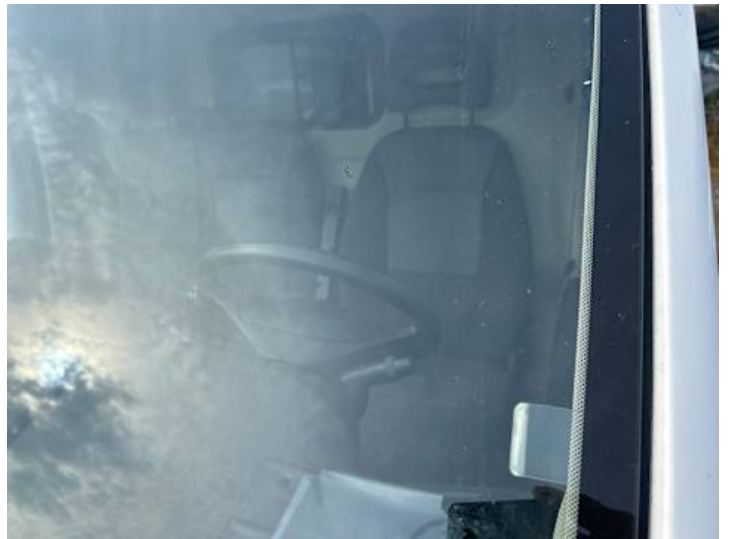
Windschutzscheibe (Steinschlag)

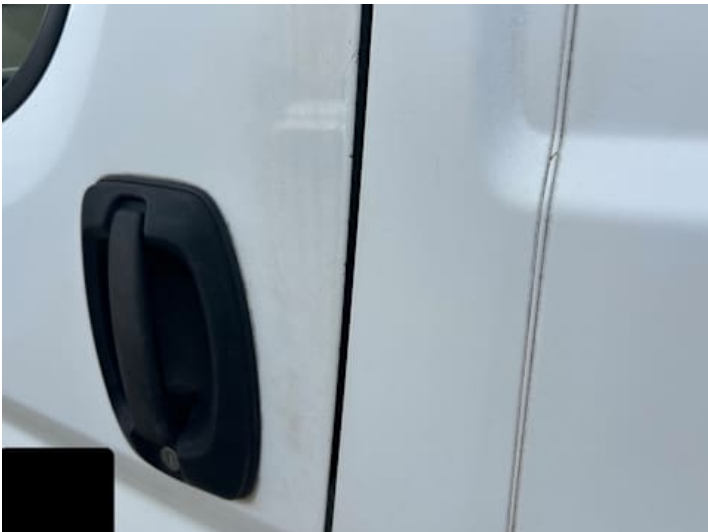
Fahrtür (Kratzer)

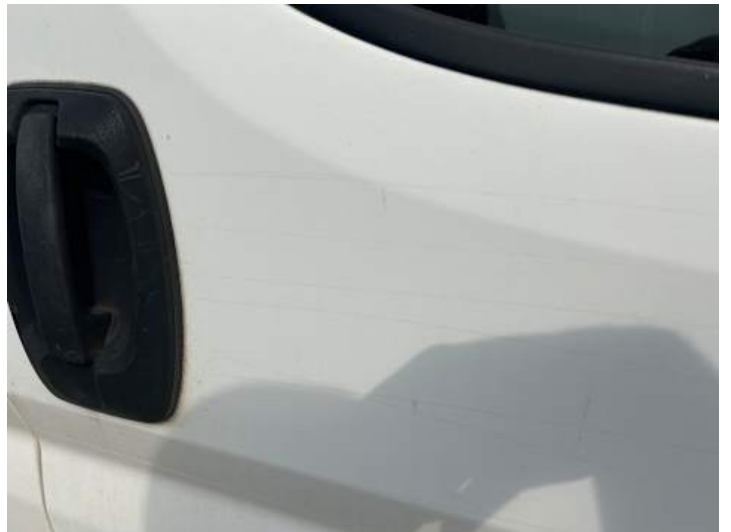
Beifahrtür (Kratzer)

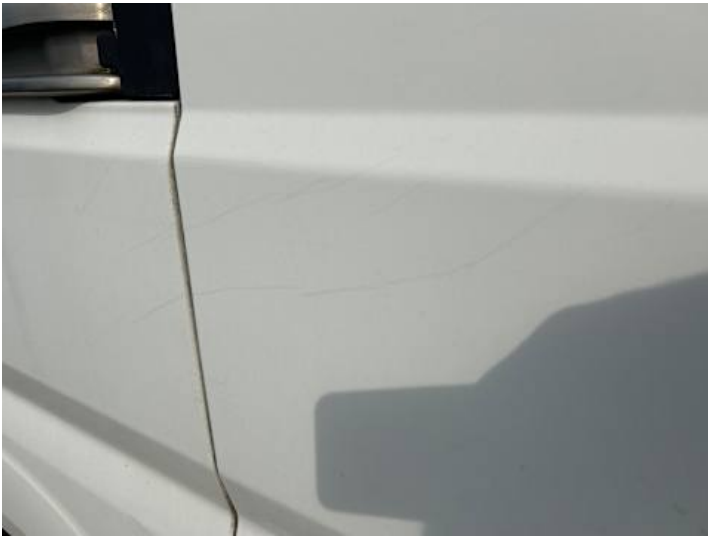
Türe hinten rechts (Kratzer)

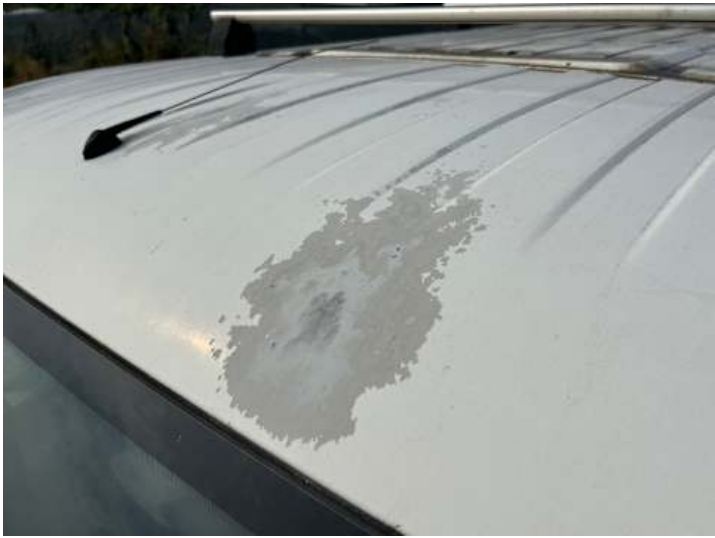
Dach (Lackschaden)

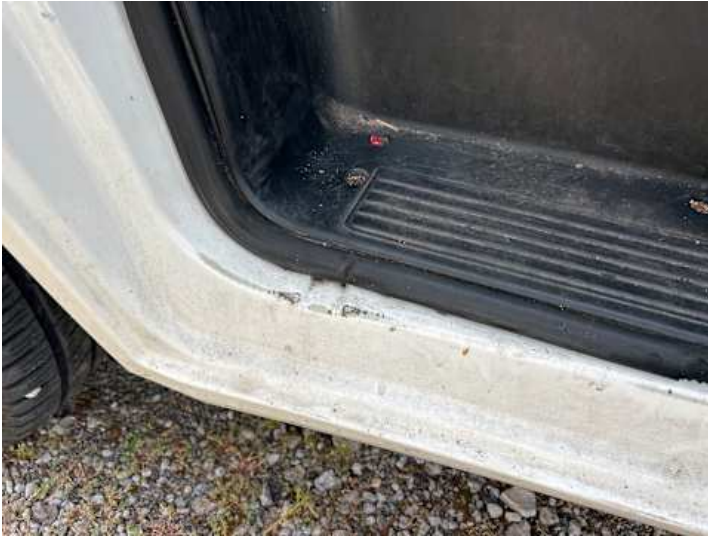
Schweller links (Kratzer)

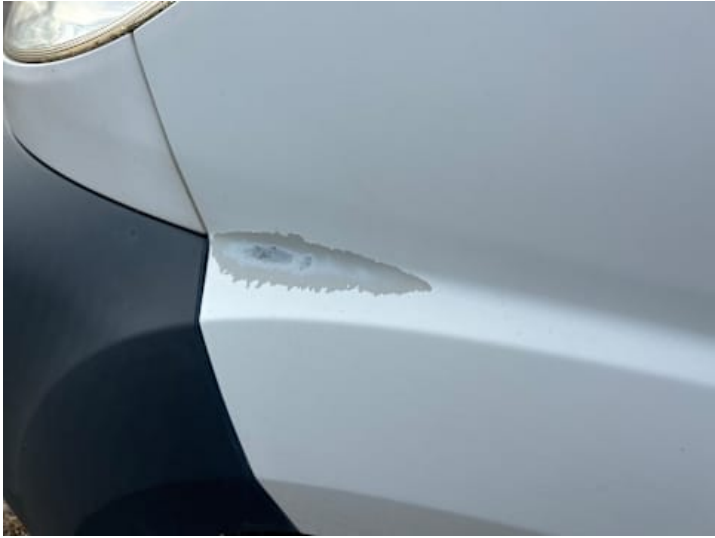
Kotflügel vorne links (Lackschaden)

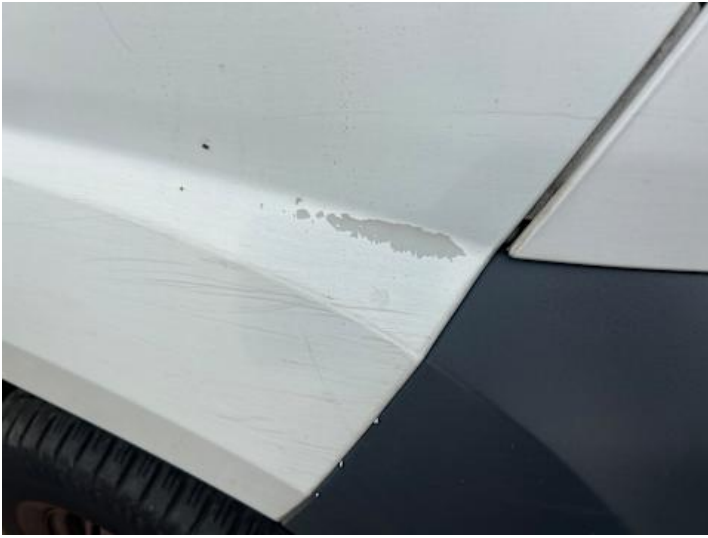
Kotflügel vorne rechts (Lackschaden)

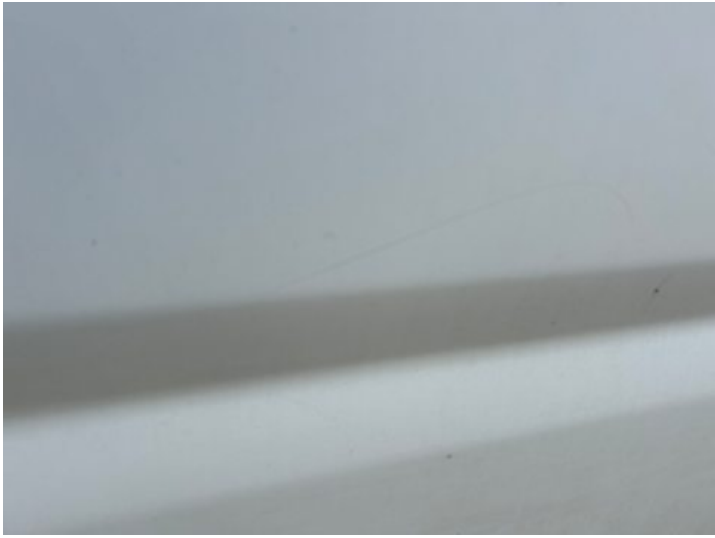
Seitenteil hinten links (Kratzer)

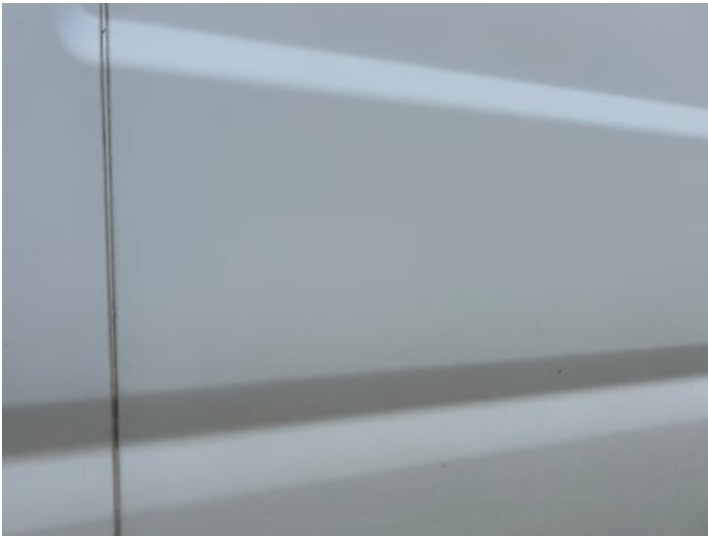
Seitenteil hinten links (Kratzer)

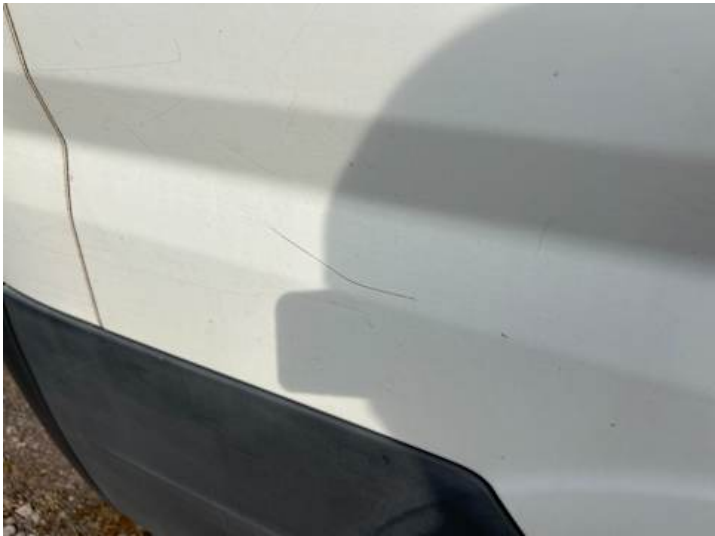
Seitenteil hinten rechts (Kratzer)

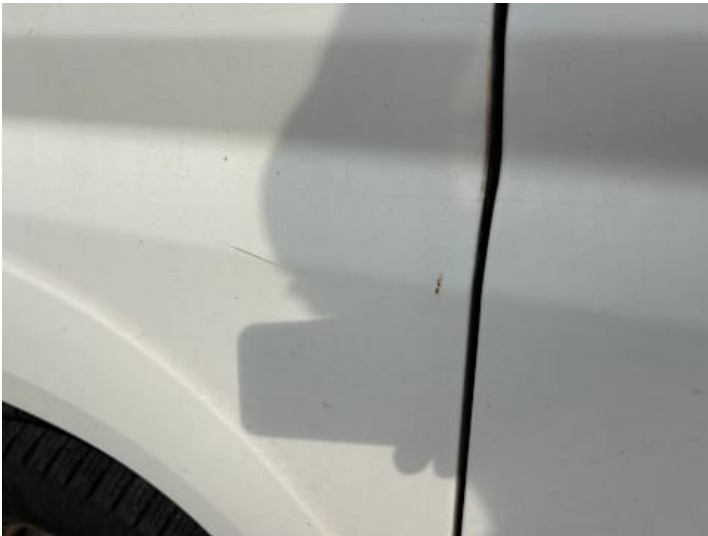
Seitenteil hinten rechts (Kratzer)

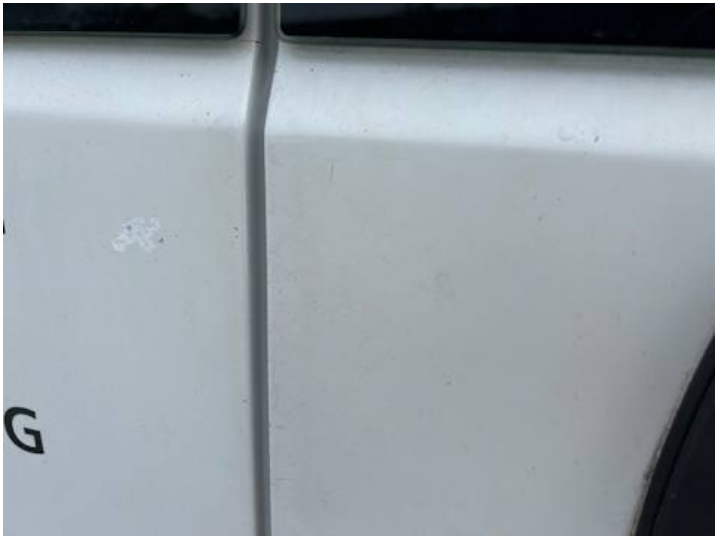
Heckklappe (Lackschaden)

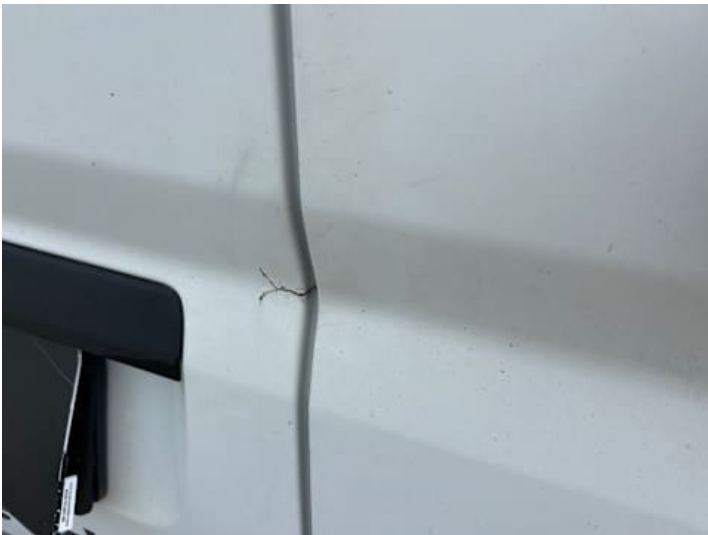
Heckklappe (Lackschaden)

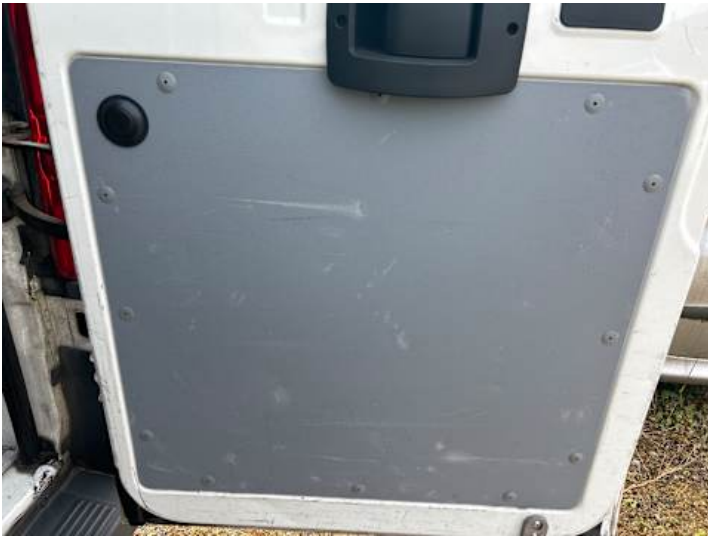
Innenraum (Kratzer)

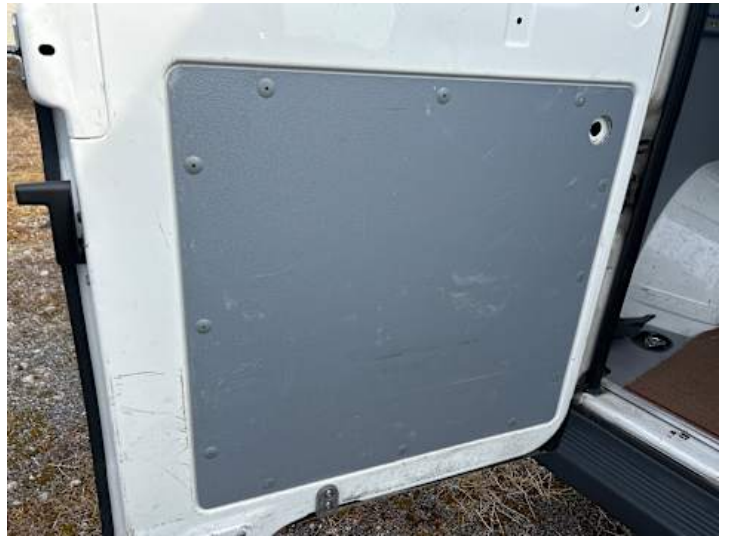
Innenraum (Kratzer)

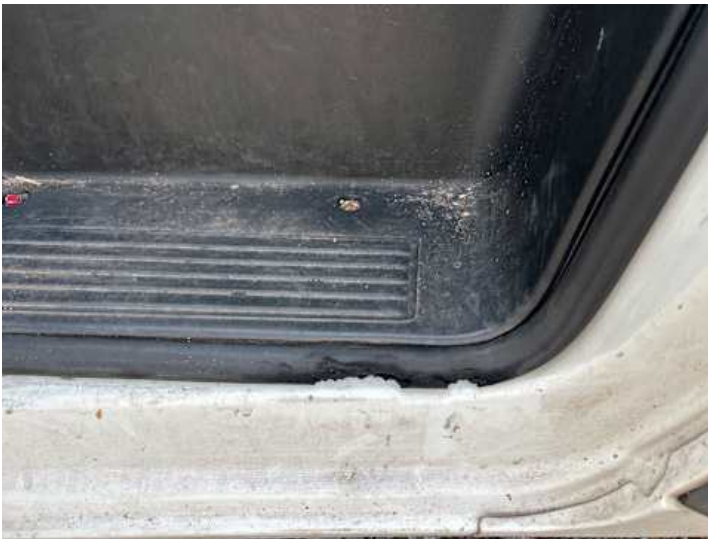
Innenraum (Riss/Bruch)

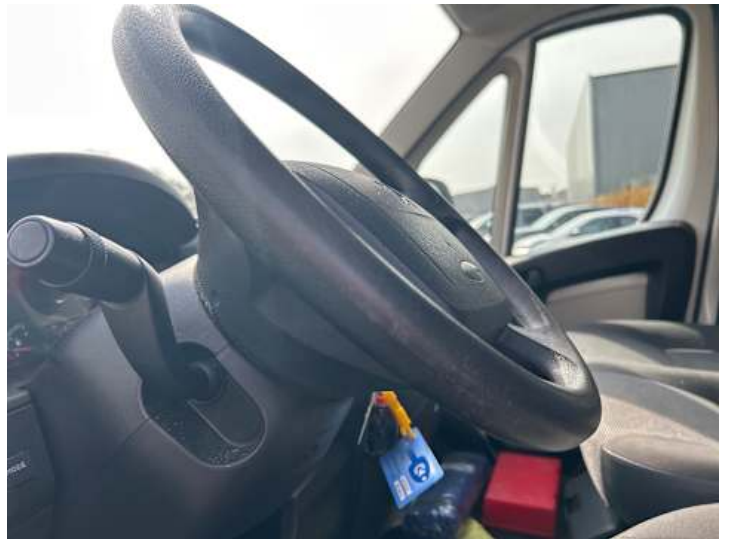
Innenraum (Verschleiß)

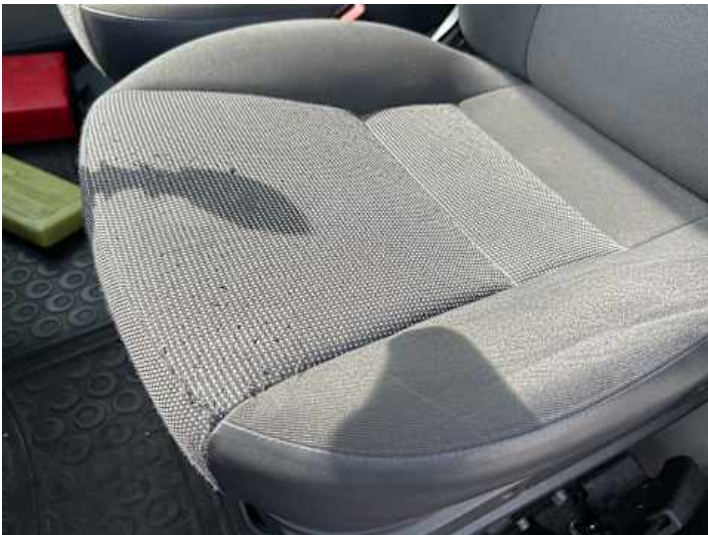
Innenraum (Verschleiß)
