## Nissan Primastar Kombi L2H1 2.9t

EZ 03/2011 | Van | Diesel | Schaltgetriebe | 205.172km

Fahrzeug aufgenommen am: 03.08.2026

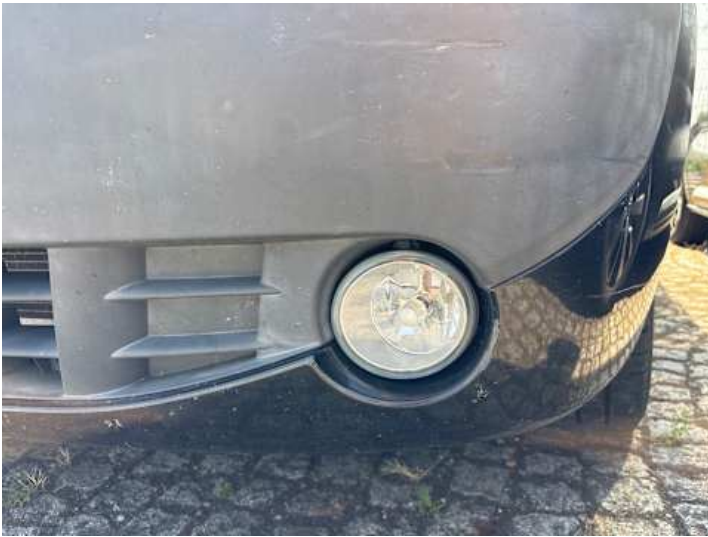
Stoßstange vorne (Kratzer)

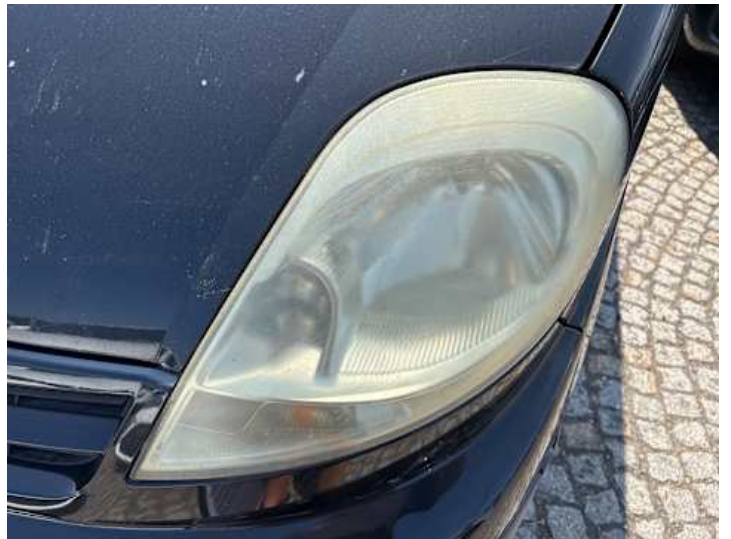
Scheinwerfer (links) (Blind)

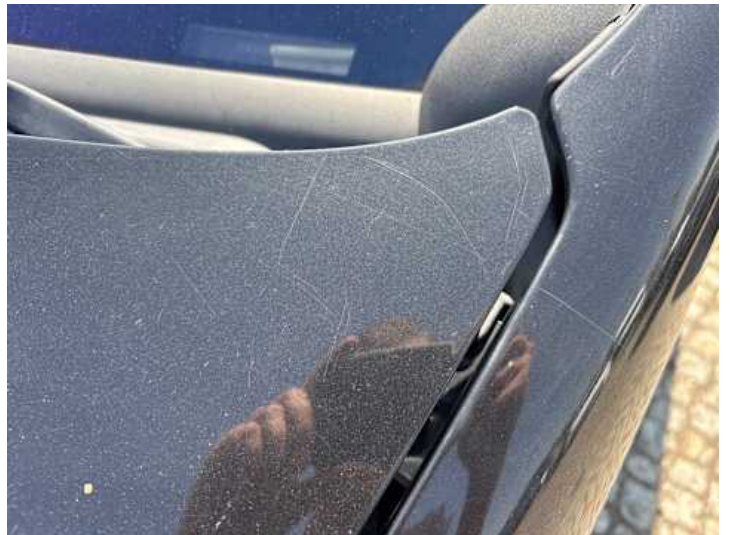
Motorhaube (Kratzer)

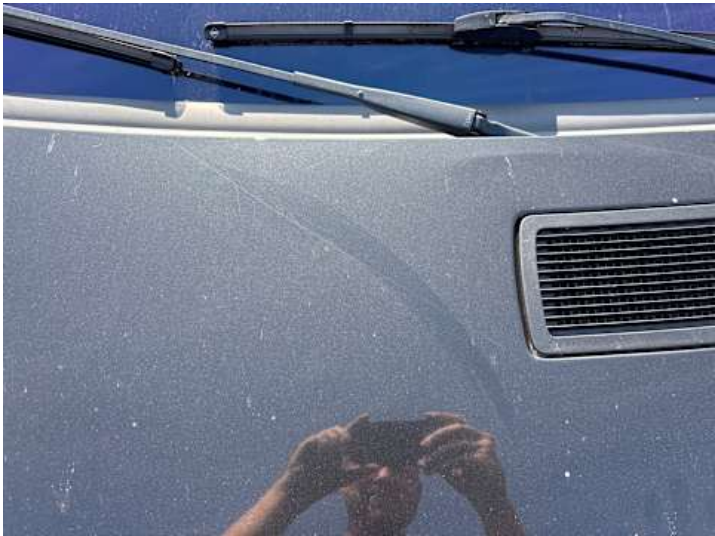
Motorhaube (Kratzer)

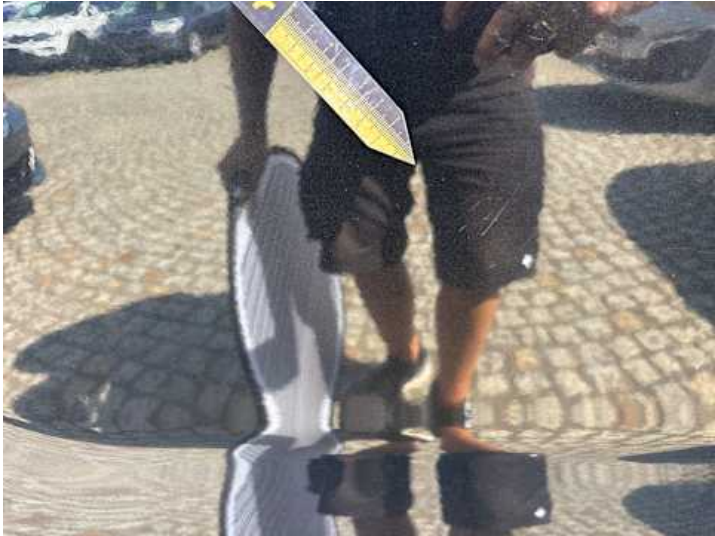
Fahrtür (Kratzer)

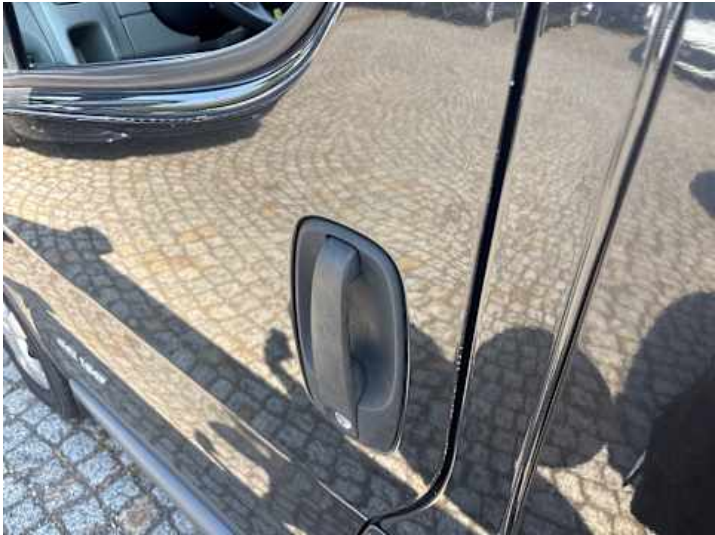
Fahrtür (Kratzer)

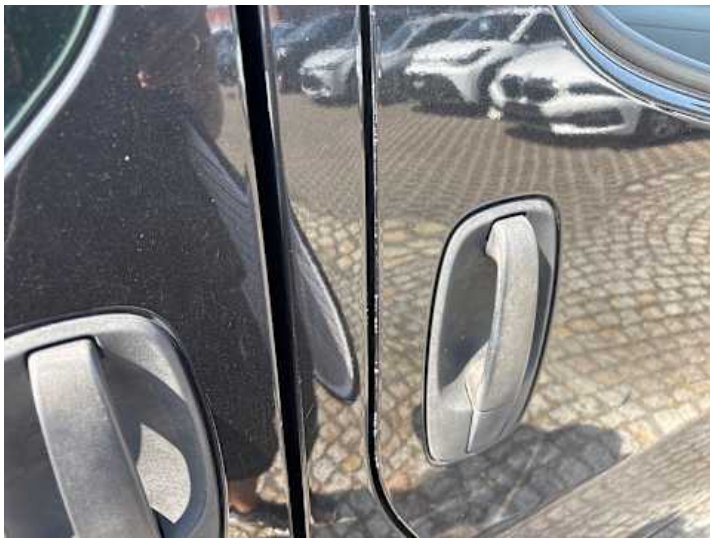
Beifahrertür (Kratzer)

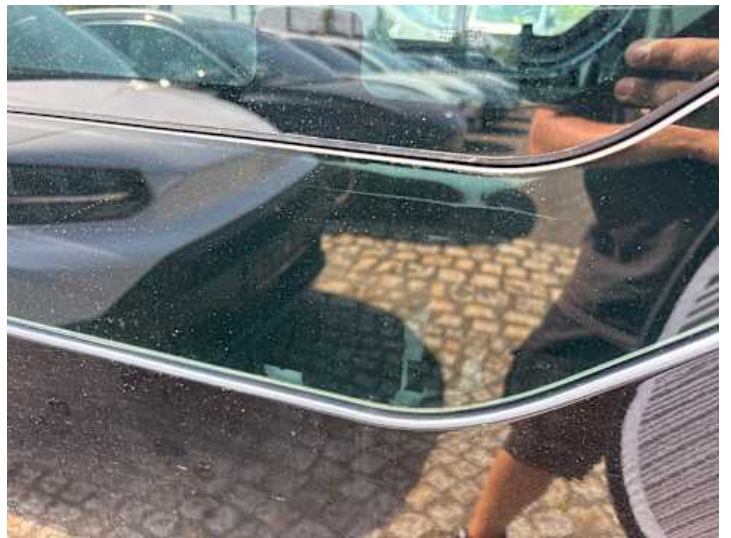
Türe hinten rechts (Anderer Schaden): Scheibe zieht Luft

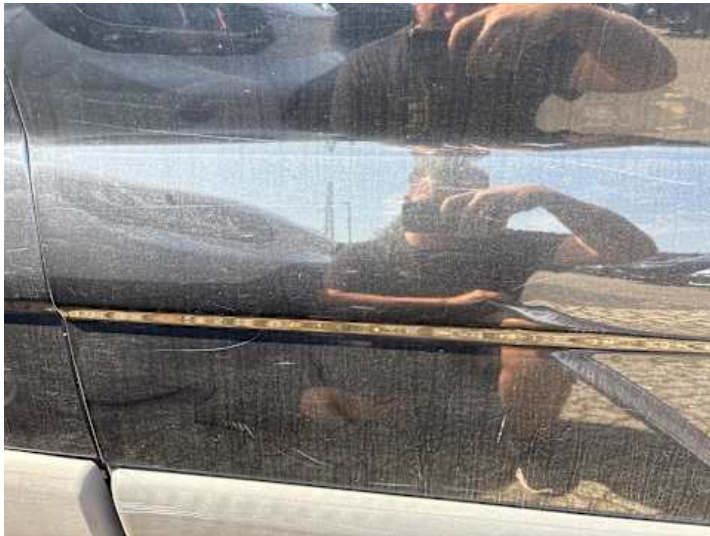
Türe hinten rechts (Kratzer)

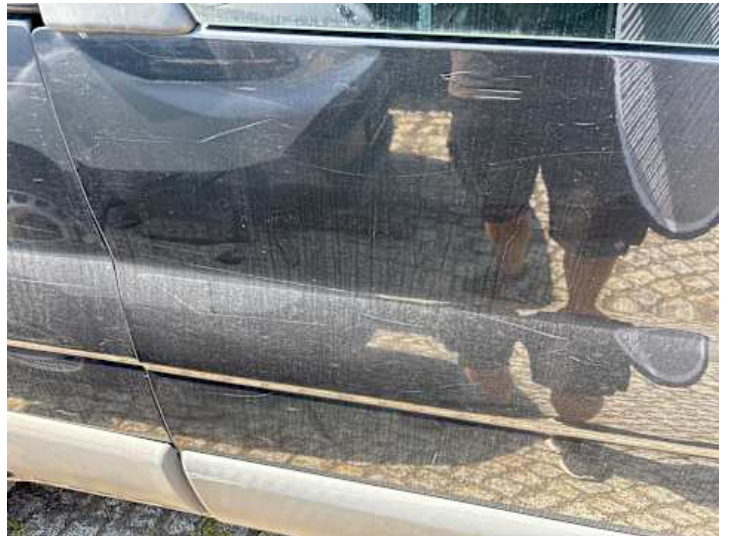
Türe hinten rechts (Kratzer)

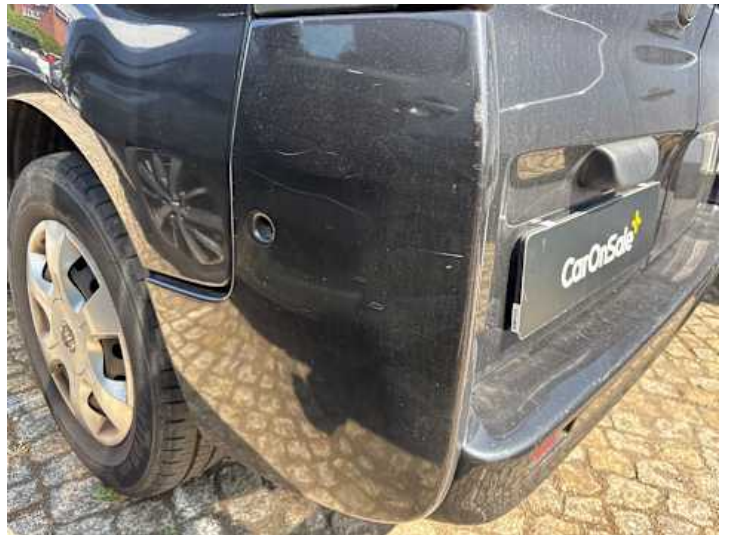
Stoßstange hinten (Kratzer)

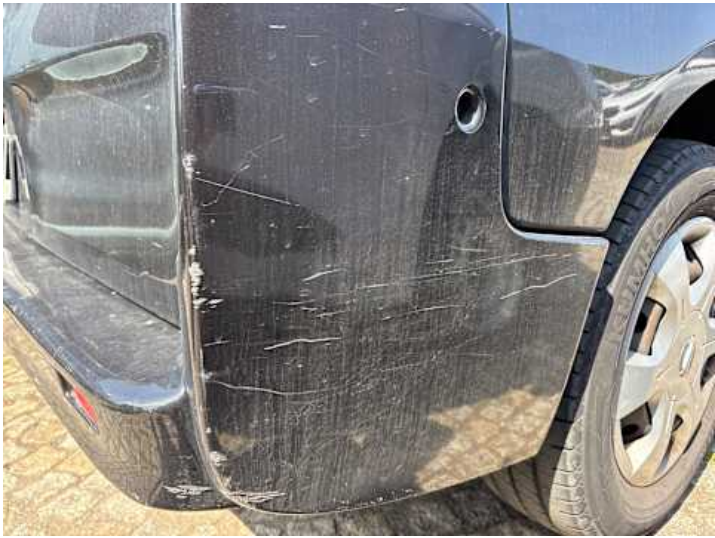
Stoßstange hinten (Kratzer)

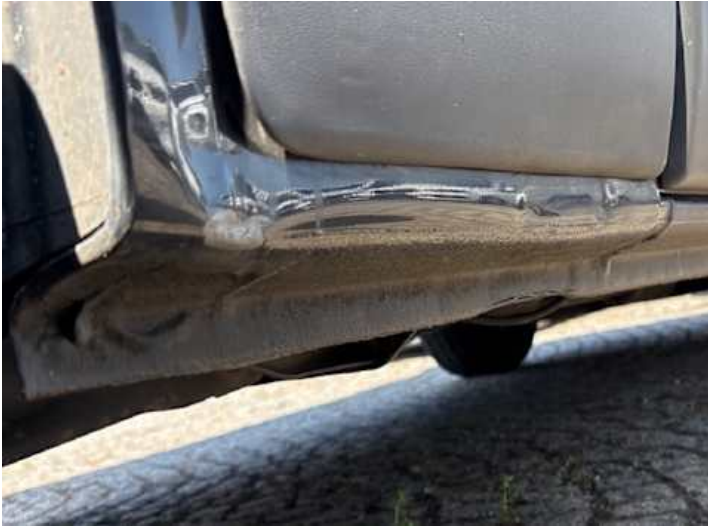
Schweller rechts (Verformung, Lackschaden)

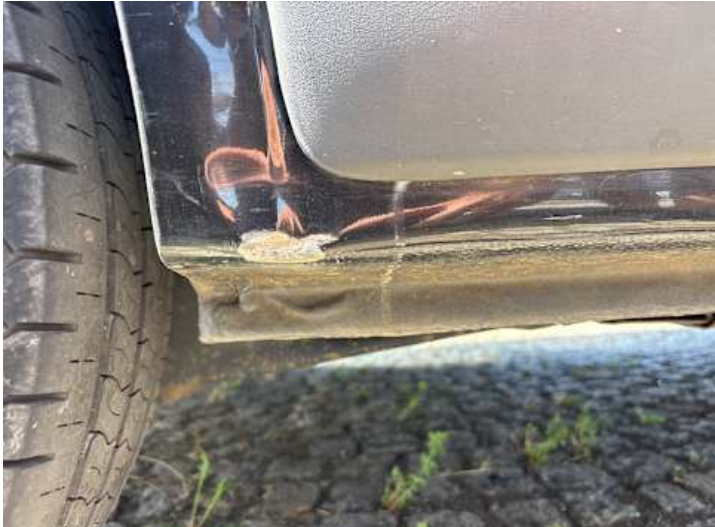
Schweller rechts (Verformung, Lackschaden)

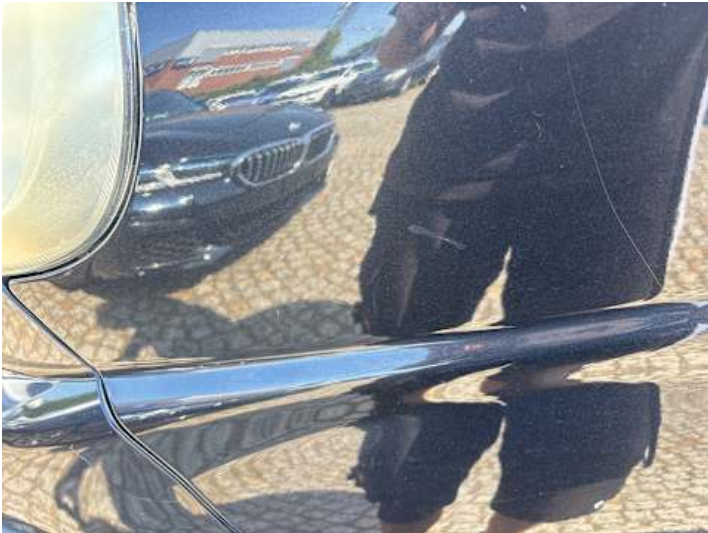
Kotflügel vorne links (Kratzer, Unsachgemäß instand gesetzt)

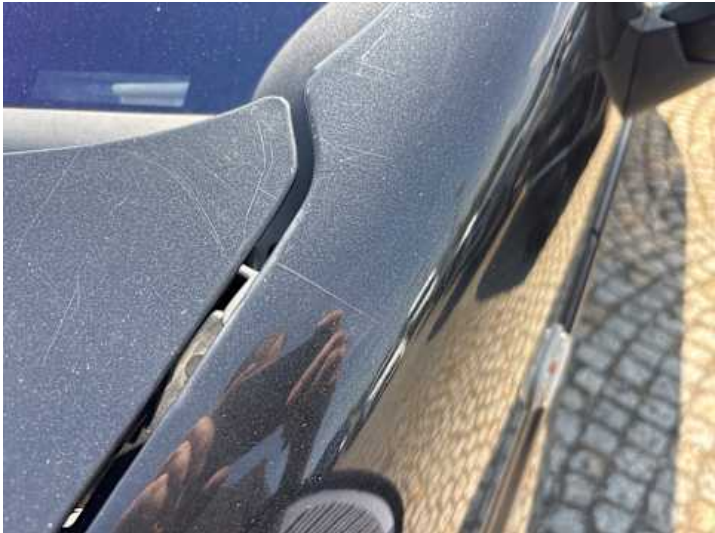
Kotflügel vorne links (Kratzer)

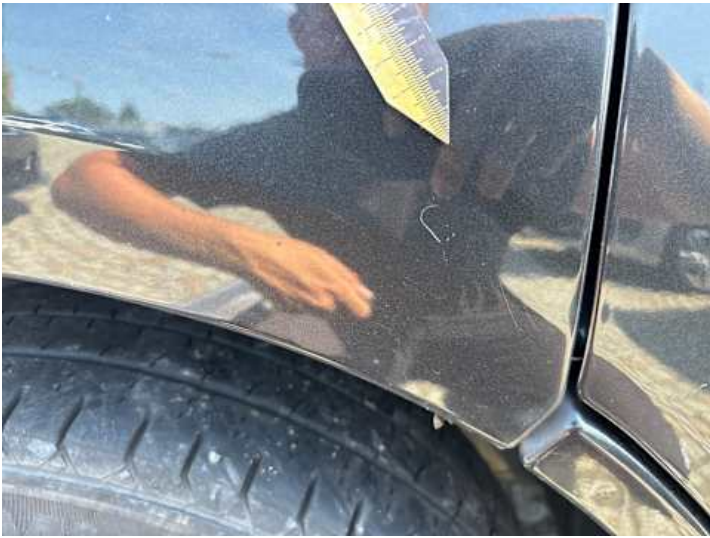
Kotflügel vorne links (Kratzer)

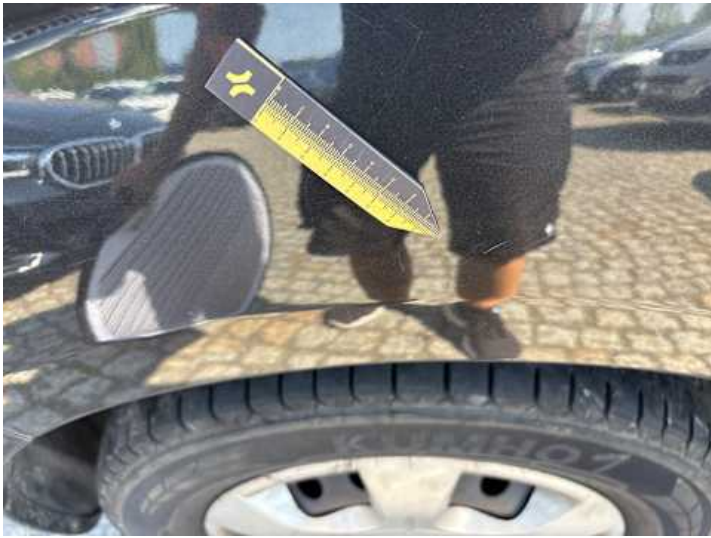
Kotflügel vorne links (Kratzer)

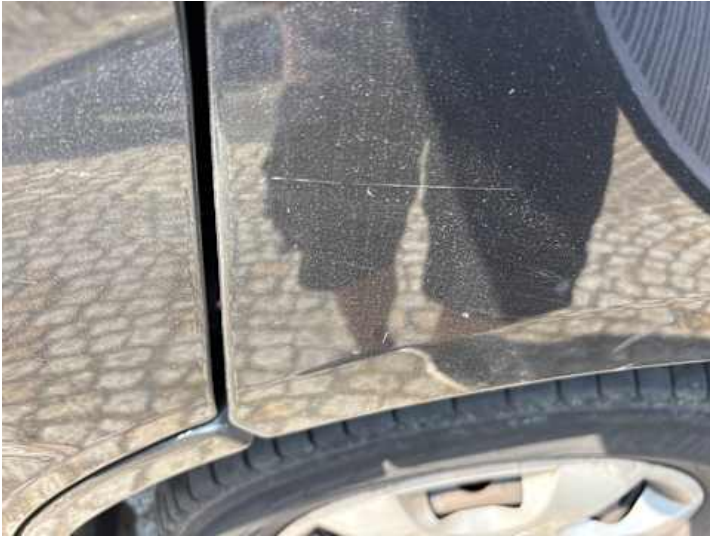
Kotflügel vorne rechts (Kratzer)

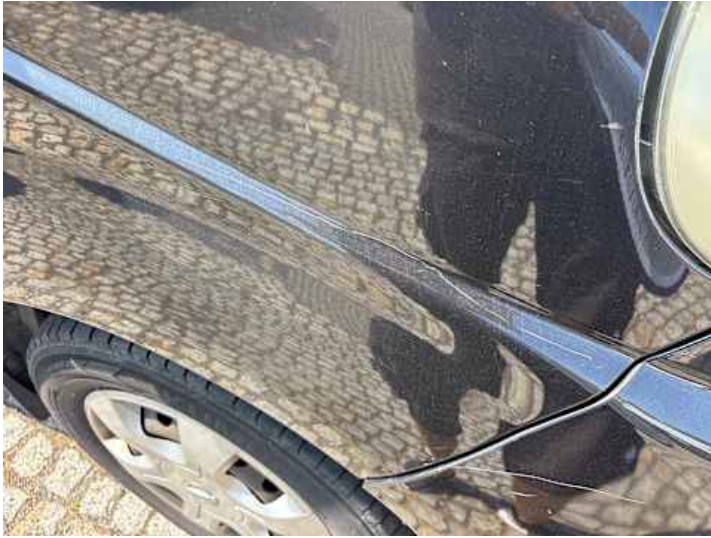
Kotflügel vorne rechts (Kratzer)

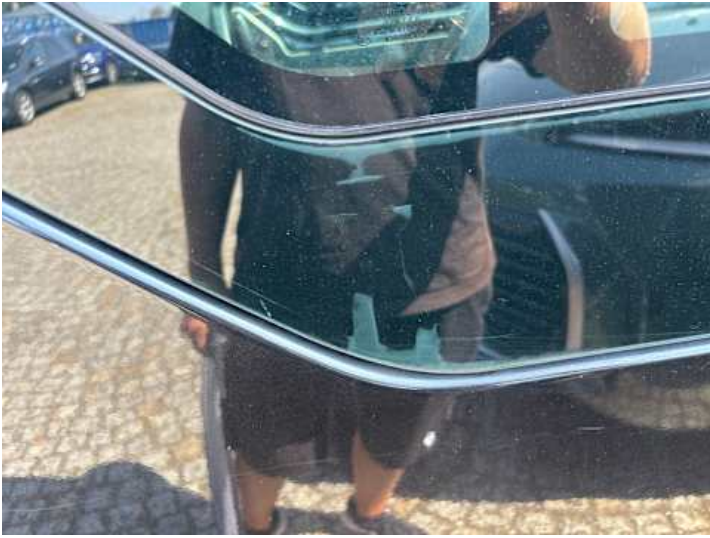
Seitenteil hinten links (Anderer Schaden): Scheibe zieht Luft

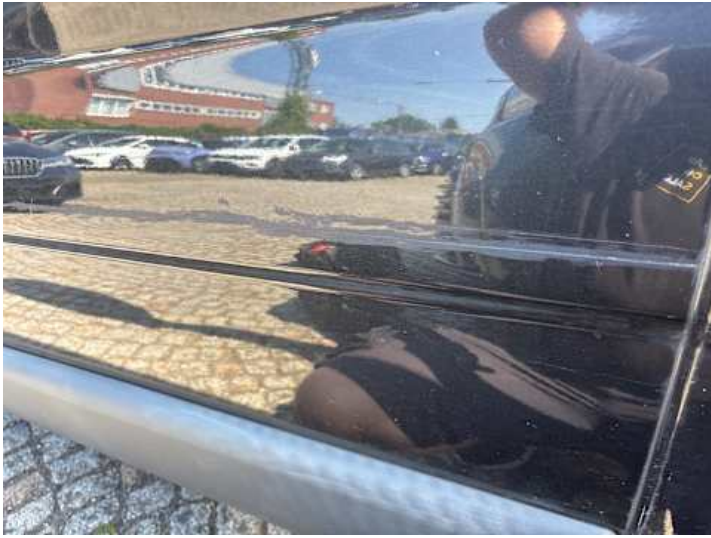
Seitenteil hinten links (Kratzer, Unsachgemäß instand gesetzt)

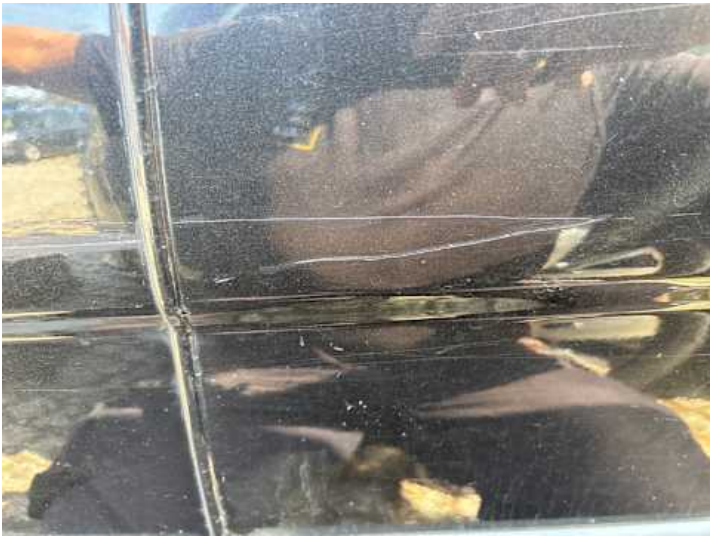
Seitenteil hinten links (Kratzer, Unsachgemäß instand gesetzt)

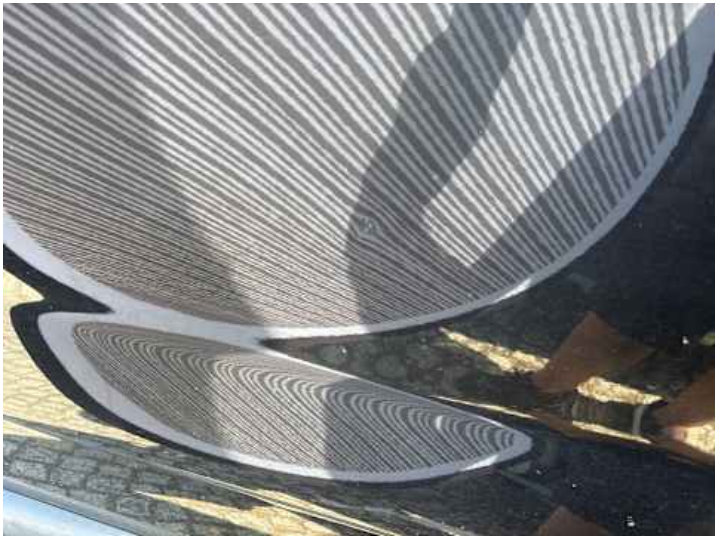
Seitenteil hinten links (Kratzer, Delle)

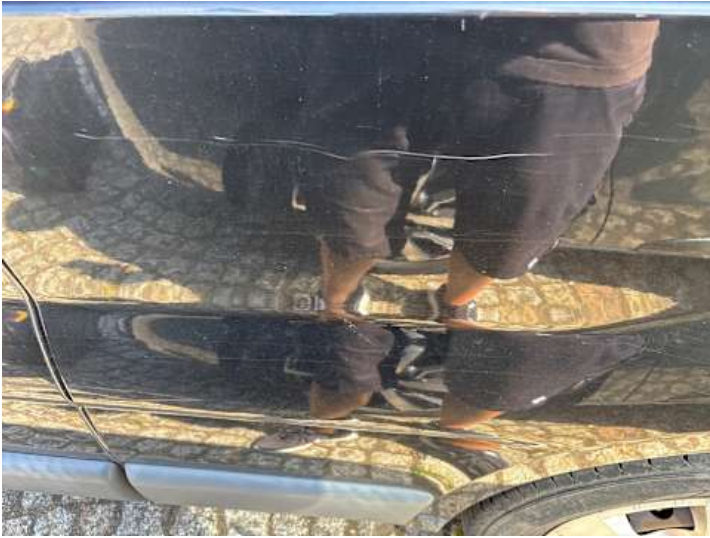
Seitenteil hinten links (Kratzer)

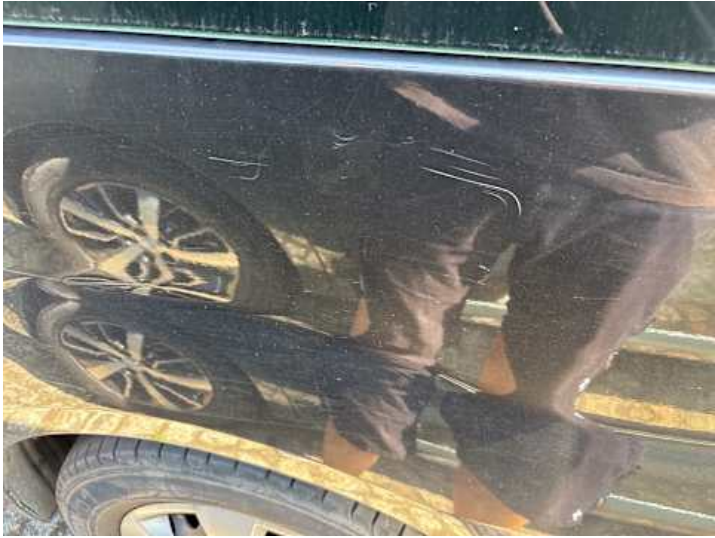
Seitenteil hinten links (Kratzer)

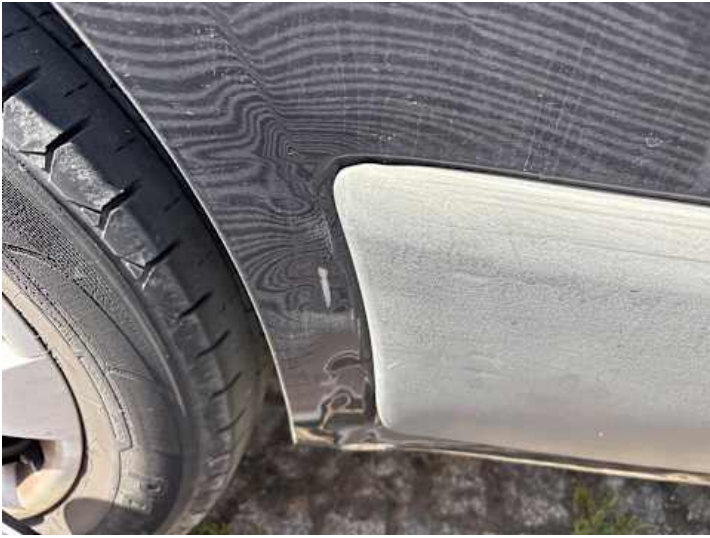
Seitenteil hinten rechts (Delle, Verformung, Kratzer)

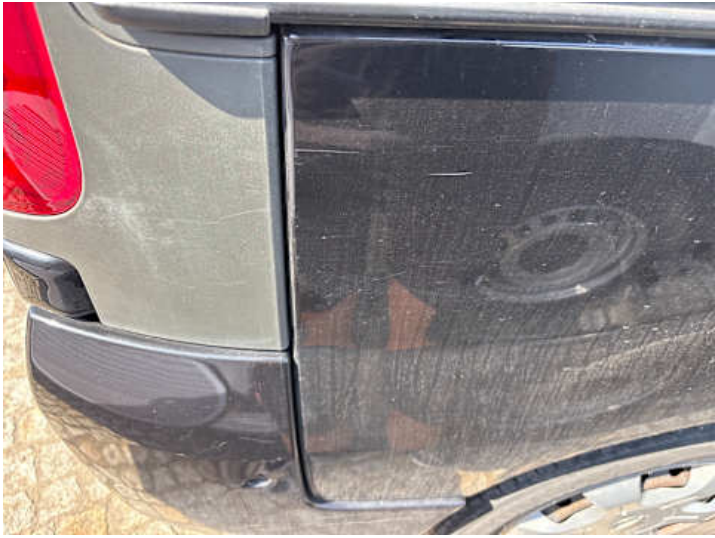
Seitenteil hinten rechts (Kratzer)

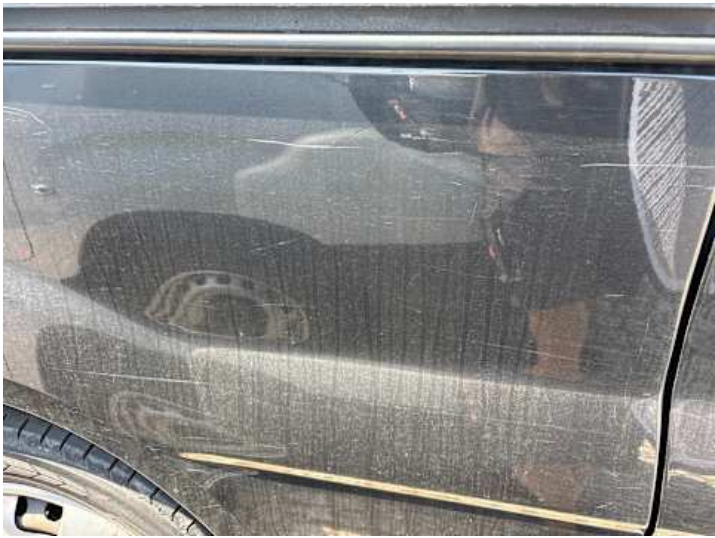
Seitenteil hinten rechts (Kratzer)

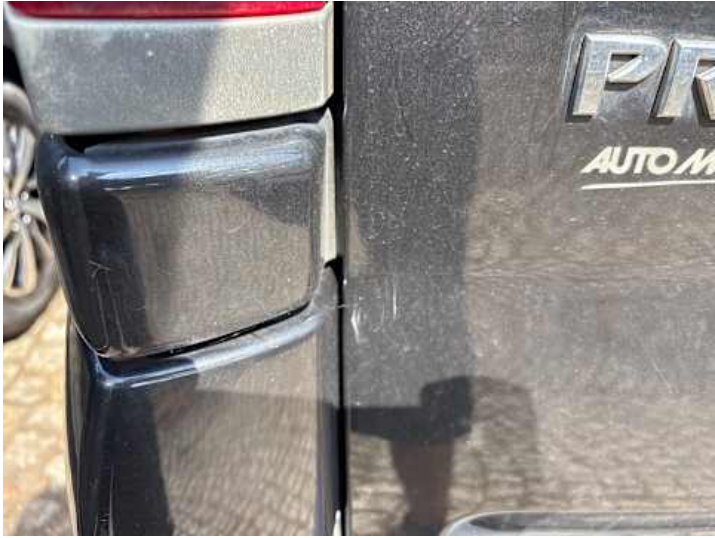
Heckklappe (Kratzer)

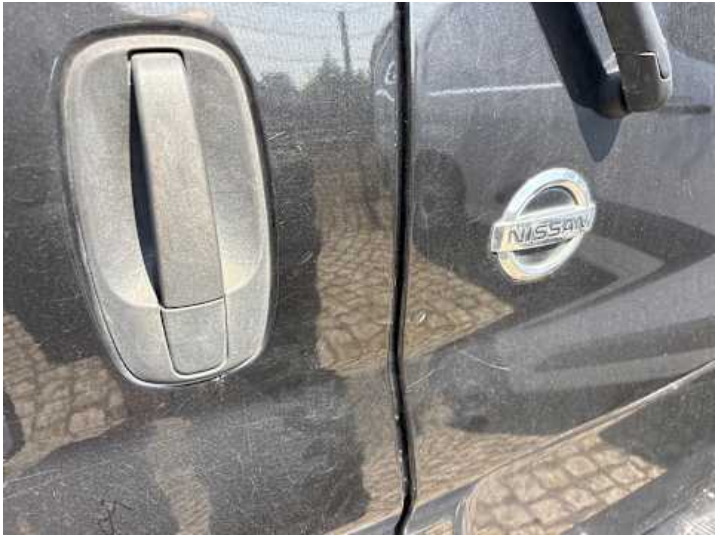
Heckklappe (Kratzer)

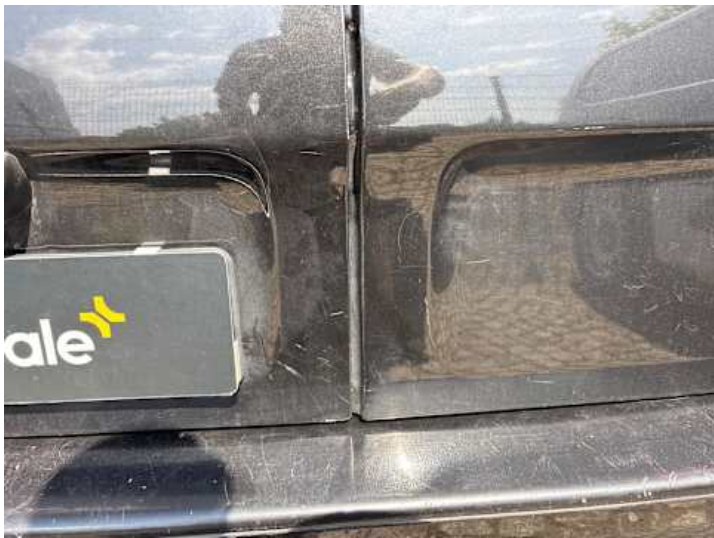
Heckklappe (Kratzer)

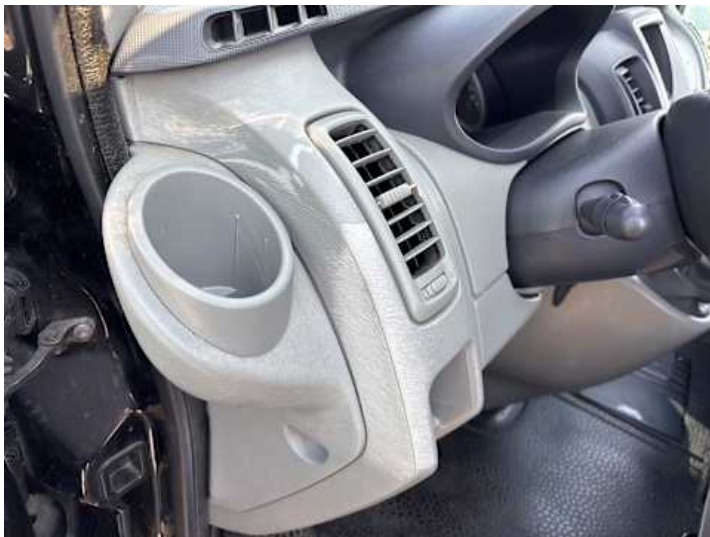
Innenraum (Verschmutzung)

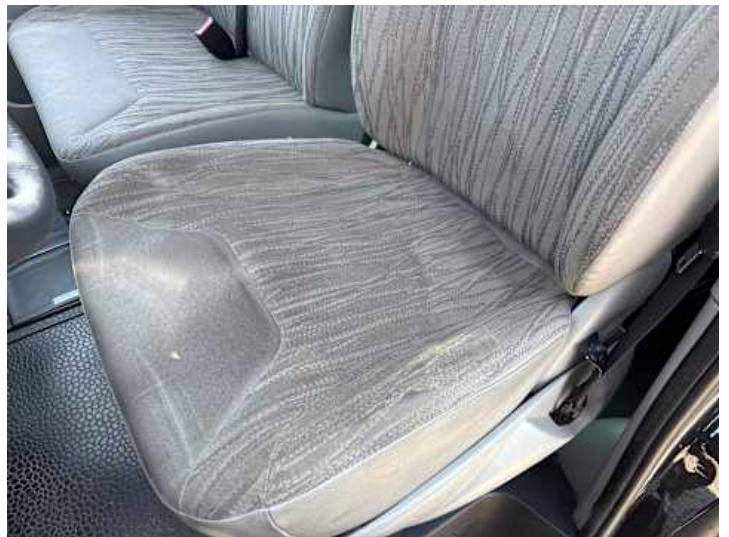
Innenraum (Verschmutzung)

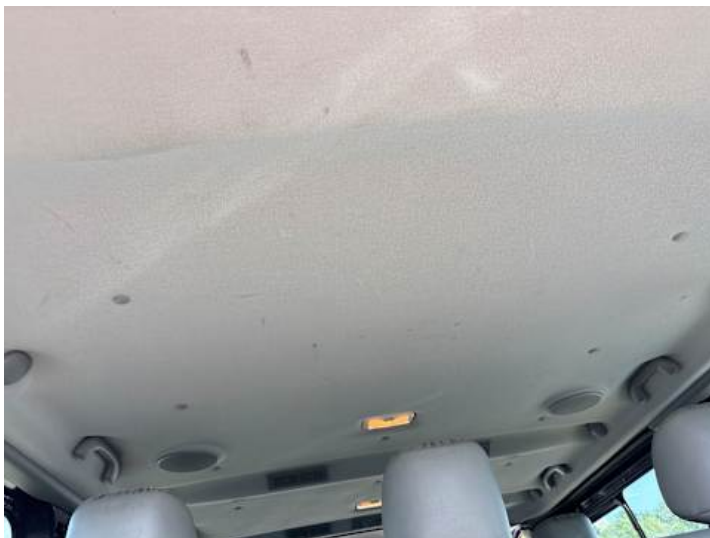
Innenraum (Verschmutzung)

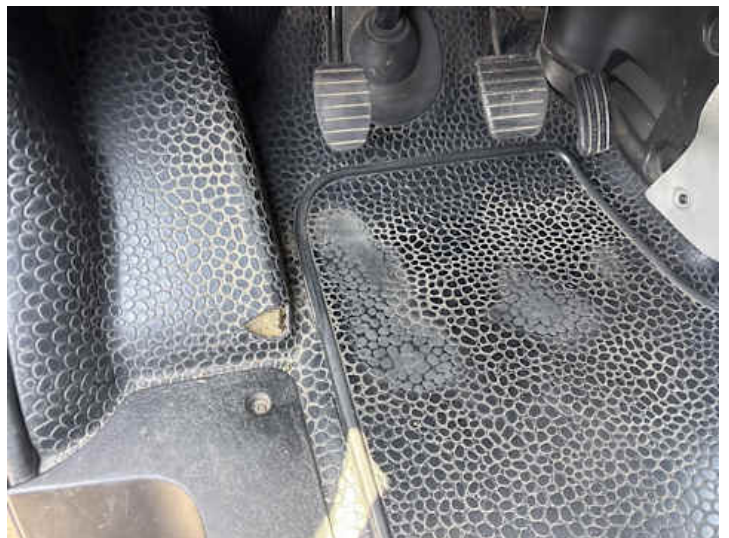
Innenraum (Riss/Bruch)

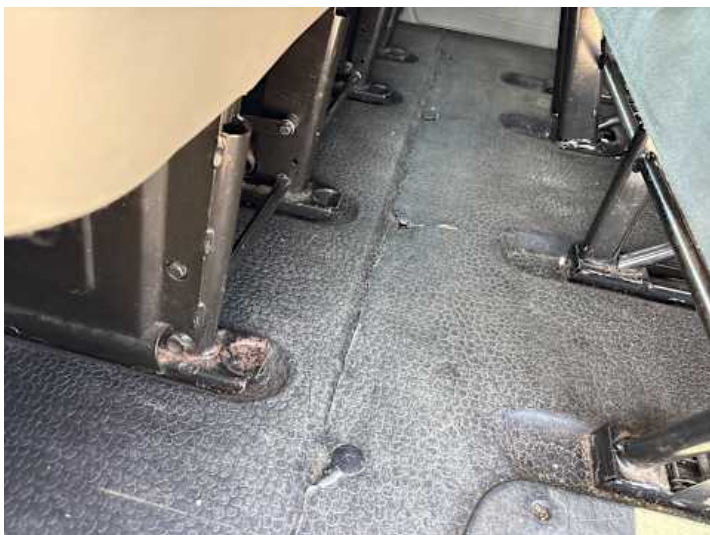
Innenraum (Riss/Bruch)

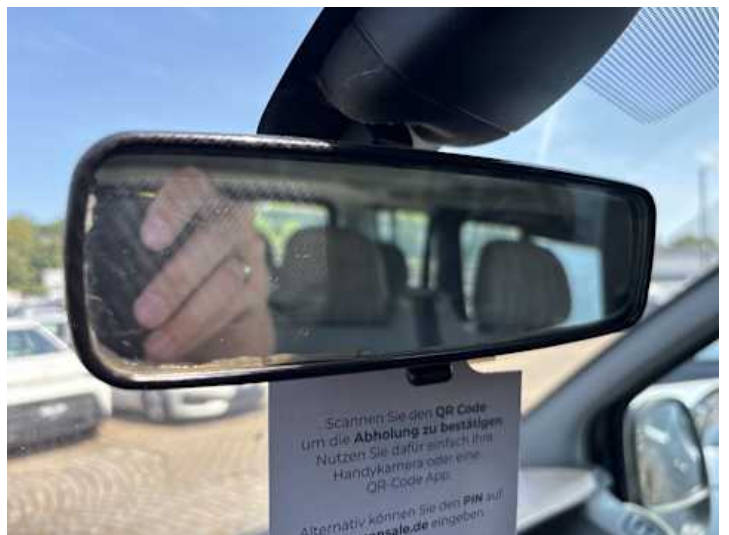
Innenraum (Diverse Schäden)

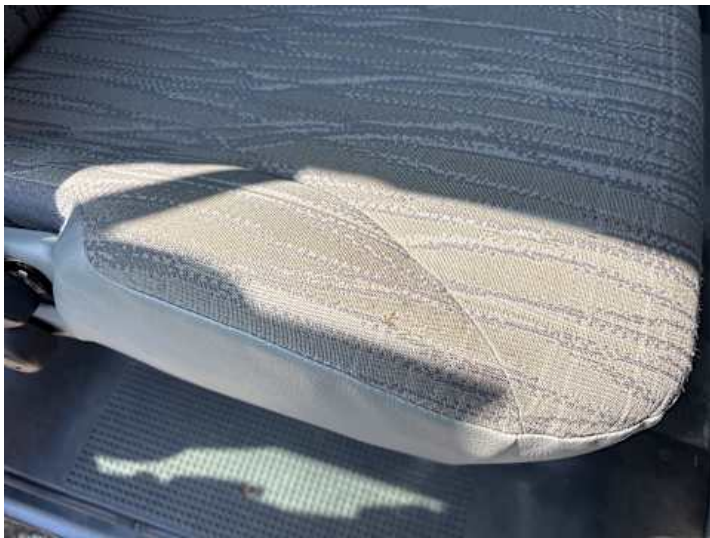
Innenraum (Diverse Schäden)

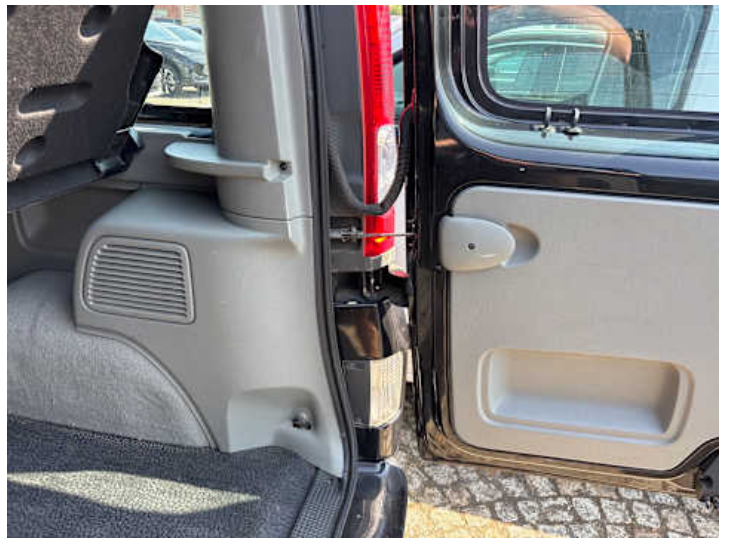
Innenraum (Kratzer)

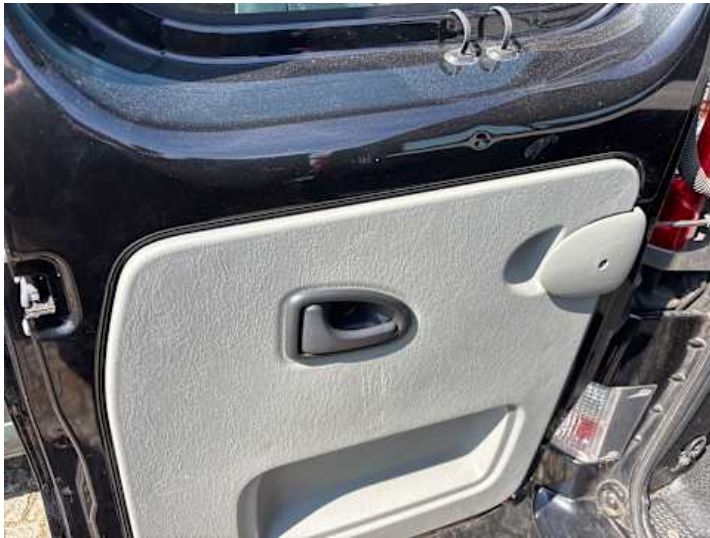
Innenraum (Kratzer)

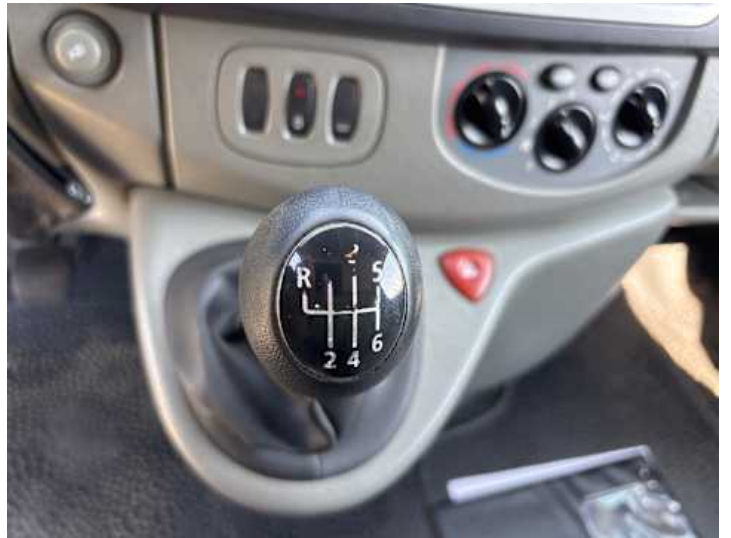
Innenraum (Verschleiß)

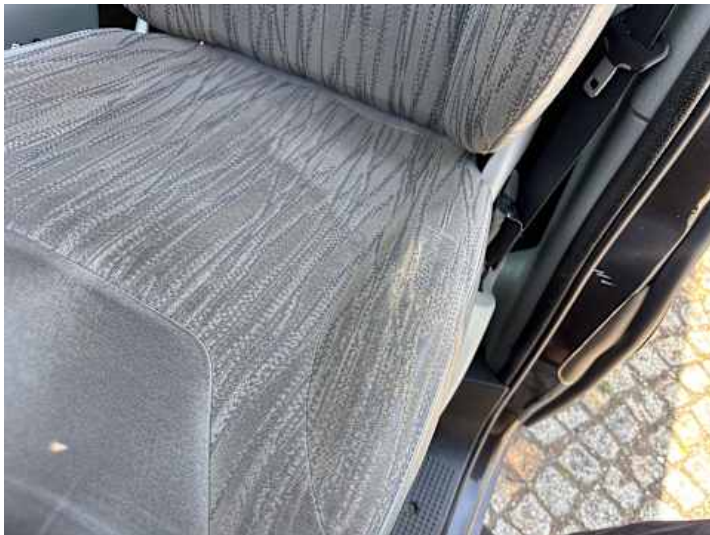
Innenraum (Verschleiß)

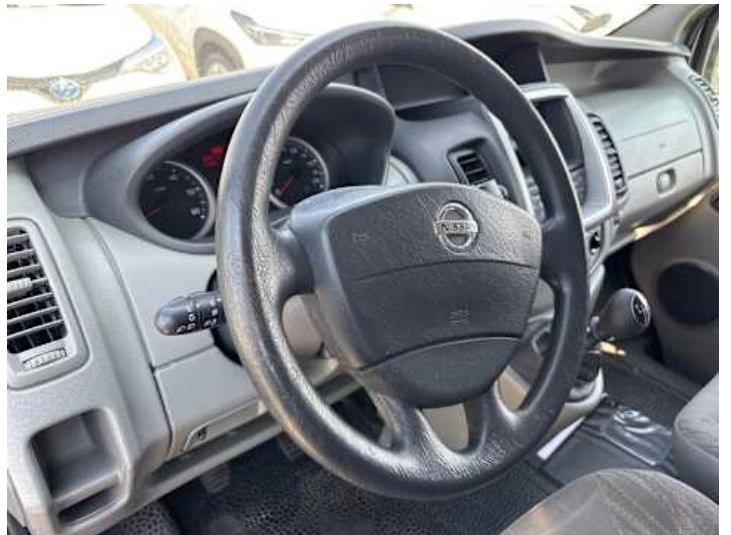
Innenraum (Verschleiß)
