## Opel Antara Cosmo 4x4

EZ 01/2015 | Geländewagen | Diesel | Automatikgetriebe | 191.056km  
Besteuerung: Differenzbesteuert (§25a UStG)  
Fahrzeugstandort: 78\*\*\*  
Fahrzeug aufgenommen am: 07.08.2026

# Hinweise zum Zustandsbericht

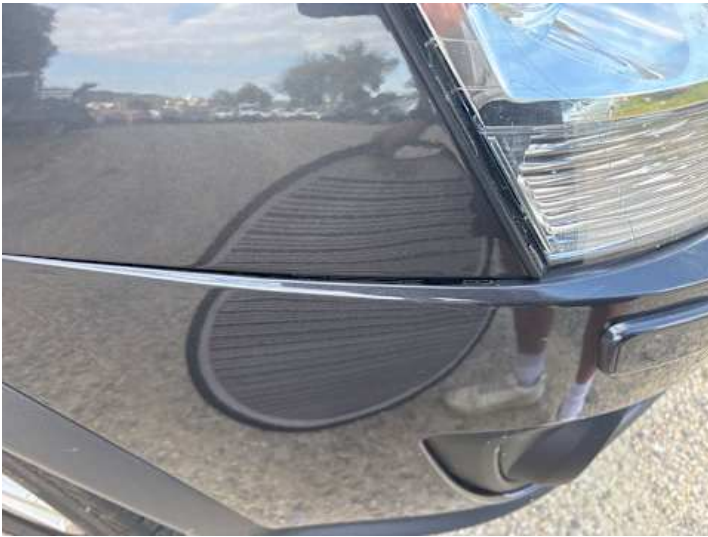
Stoßstange vorne (Spaltmaße ungenau, Lackschaden)

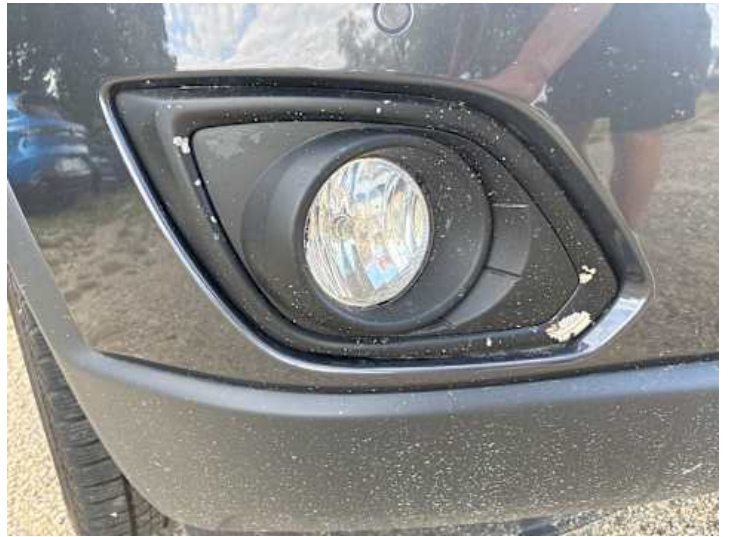
Stoßstange vorne (Spaltmaße ungenau, Lackschaden)

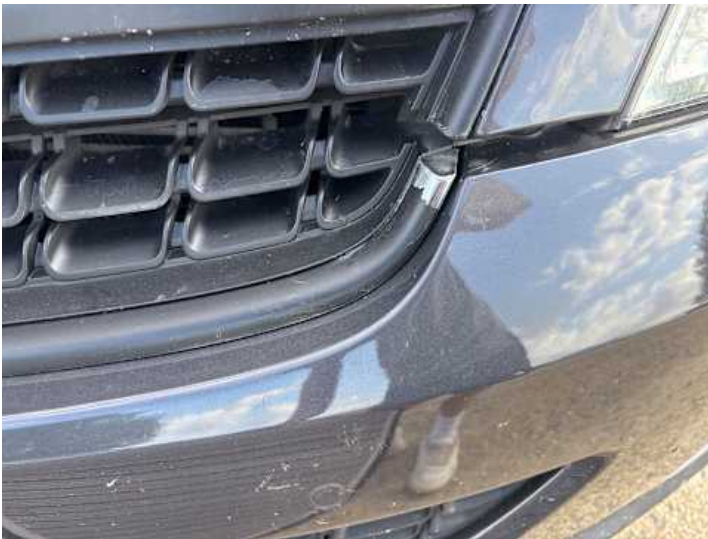
Stoßstange vorne (Spaltmaße ungenau, Lackschaden)

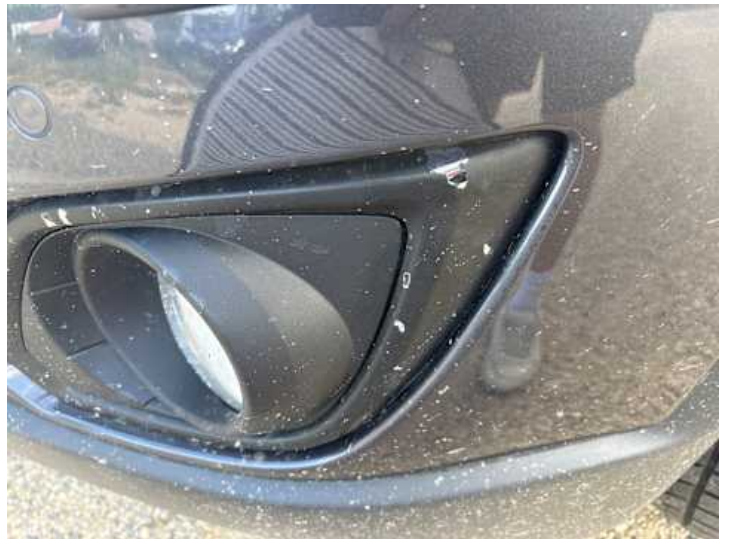
Stoßstange vorne (Spaltmaße ungenau, Lackschaden)

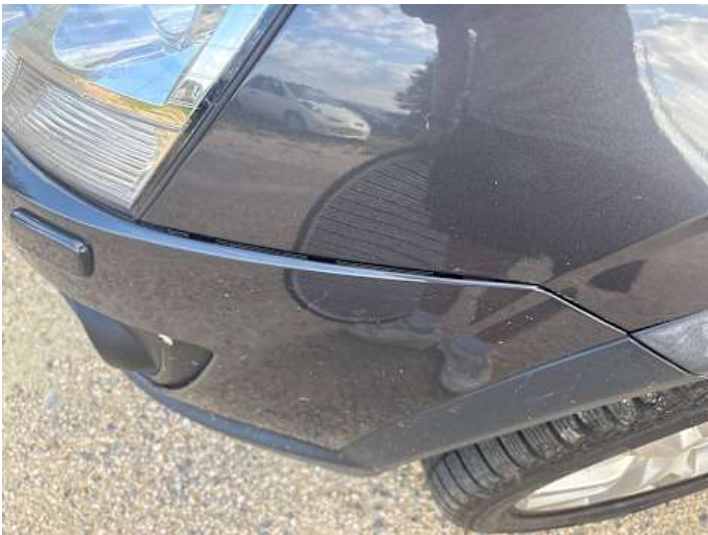
Stoßstange vorne (Spaltmaße ungenau, Lackschaden)

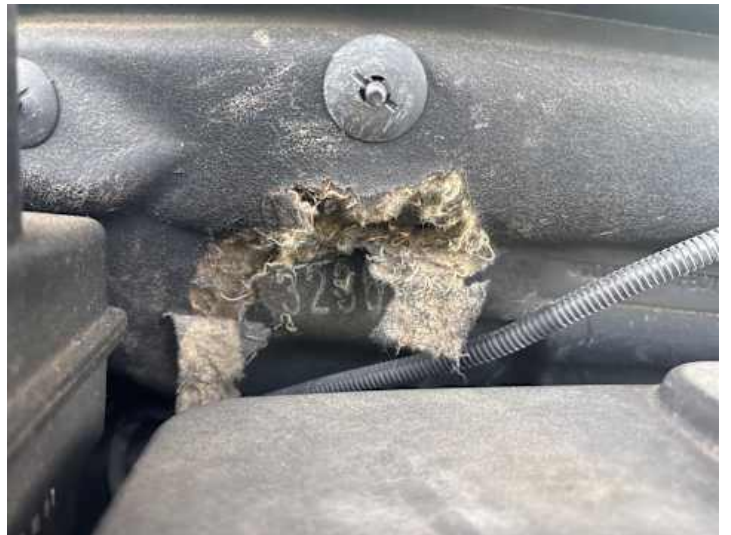
Motorhaube (Anderer Schaden): Dämmatte angefressen

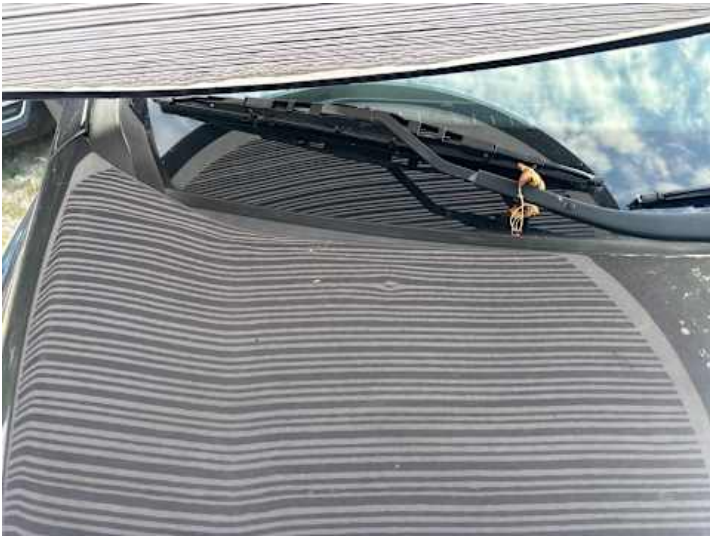
Motorhaube (Lackschaden, Delle)

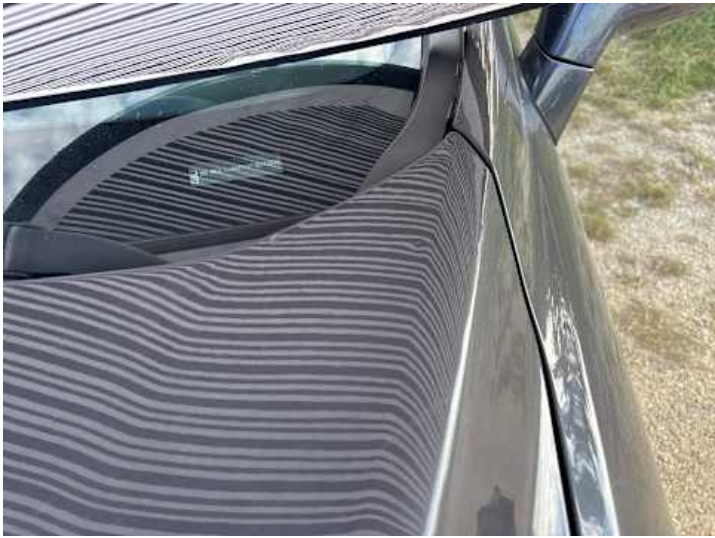
Motorhaube (Lackschaden, Delle)

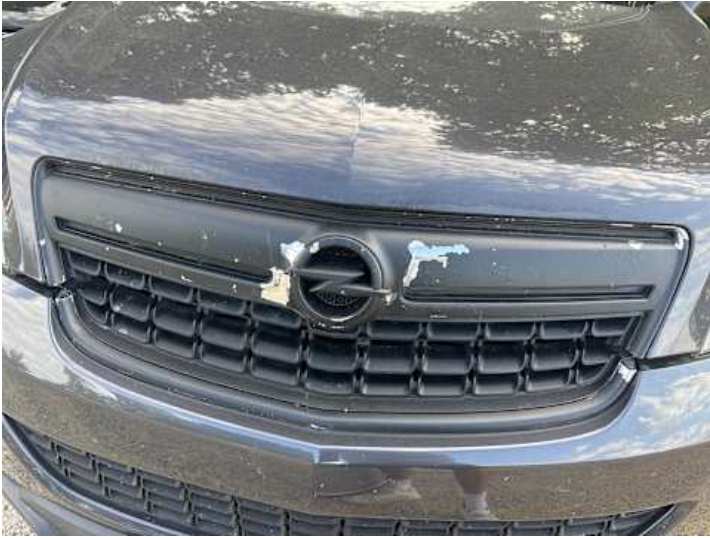
Motorhaube (Lackschaden, Delle)

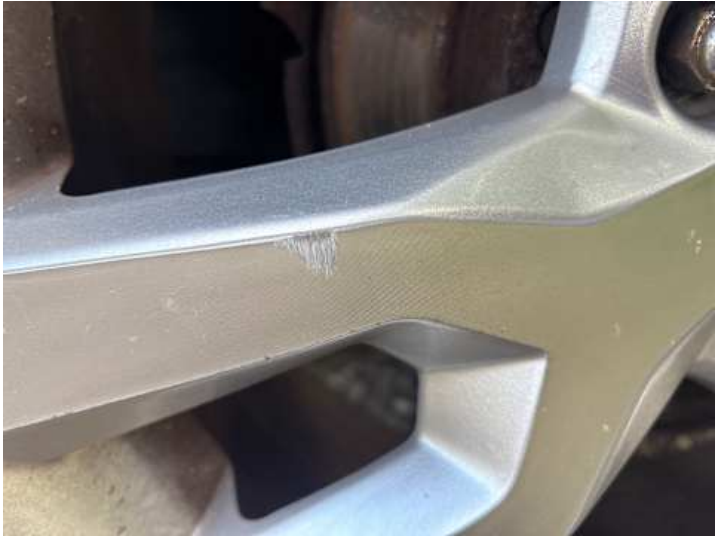
Rad (Kratzer)

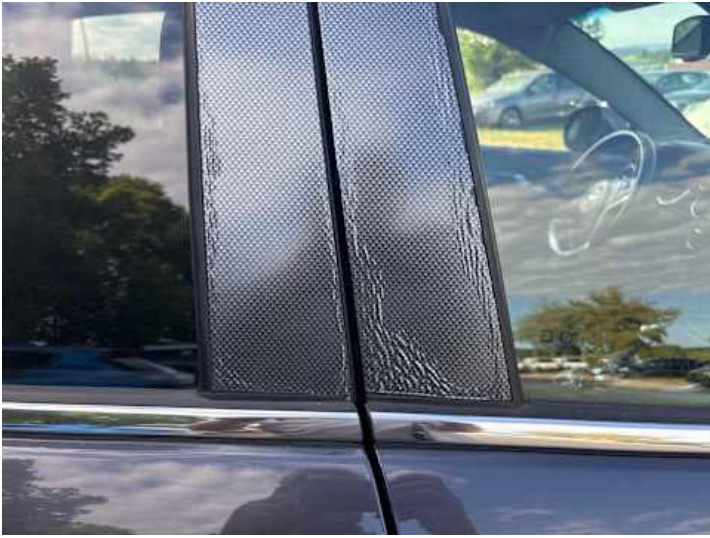
Fahrtür (Anderer Schaden): Folie an allen Türen beschädigt

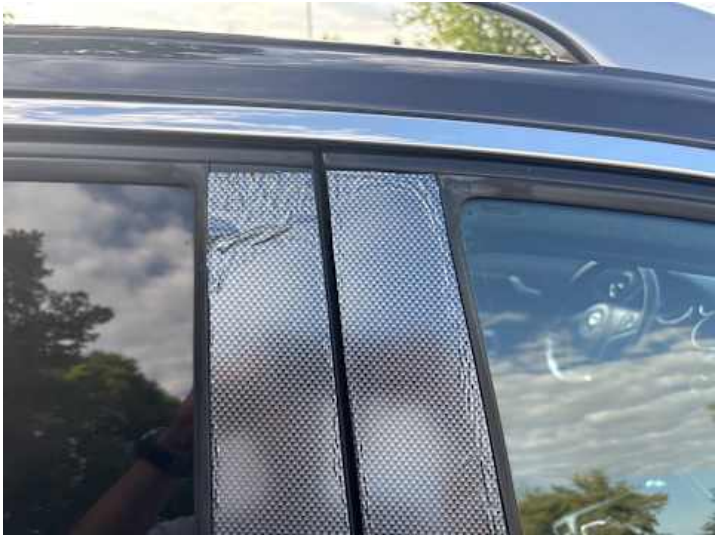
Fahrtür (Anderer Schaden): Folie an allen Türen beschädigt

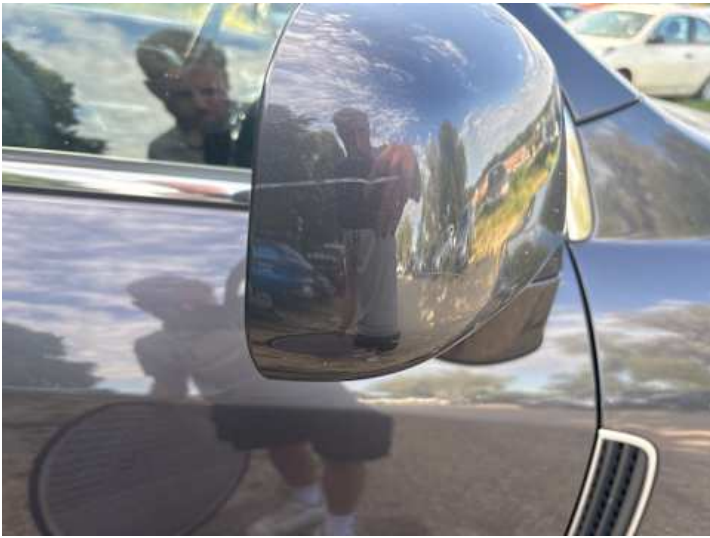
Beifahrertür (Kratzer)

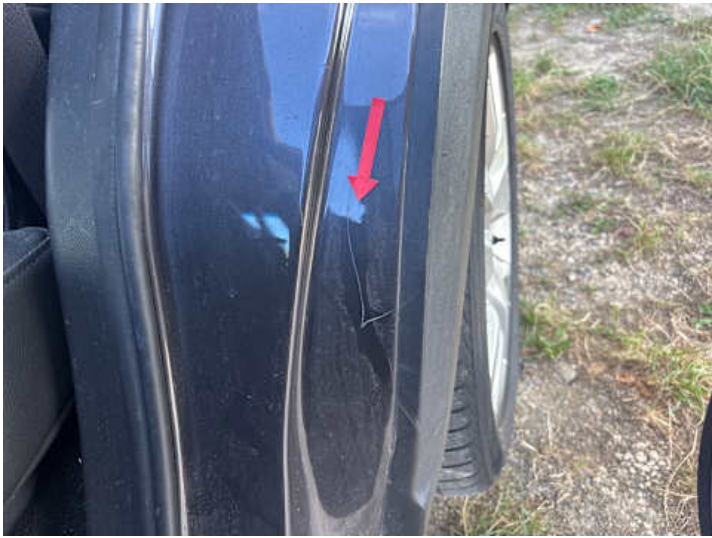
Türe hinten links (Kratzer)

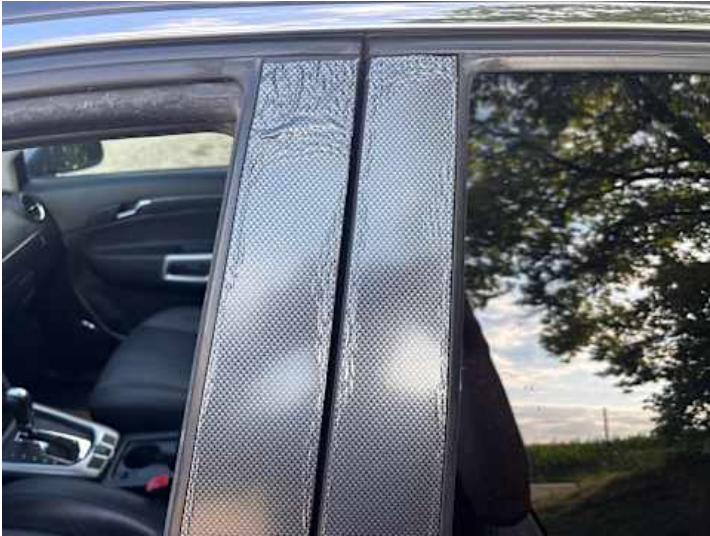
Türe hinten links (Anderer Schaden): Folie an allen Türen beschädigt

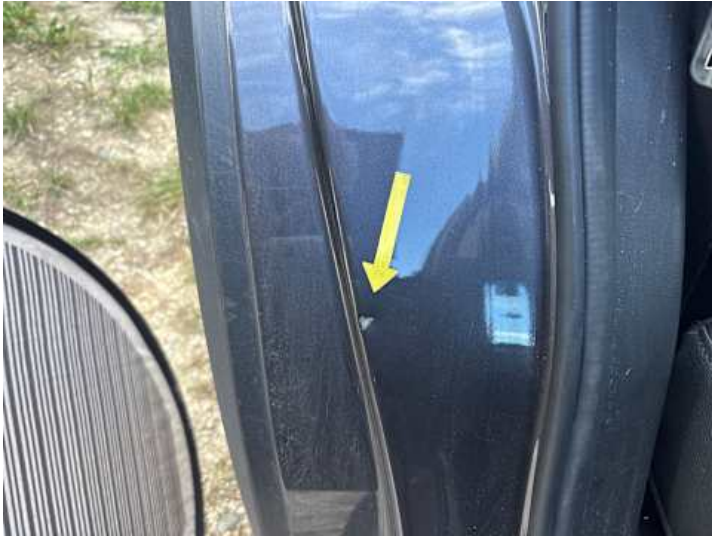
Türe hinten rechts (Delle, Kratzer)

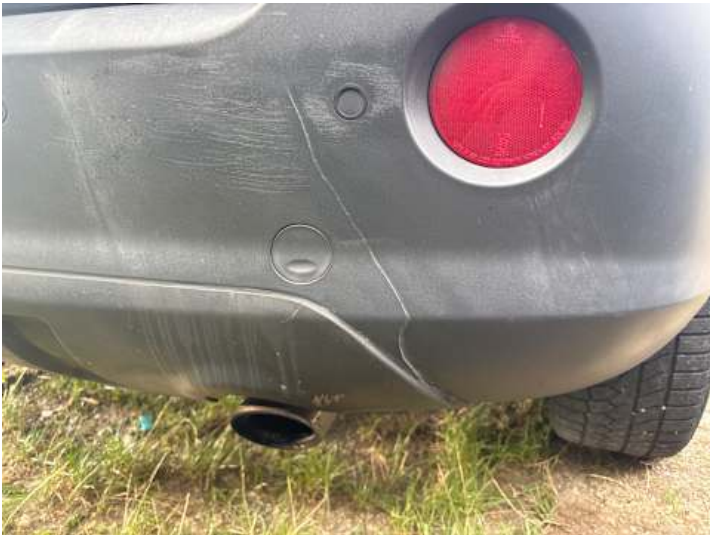
Stoßstange hinten (Riss/Bruch)

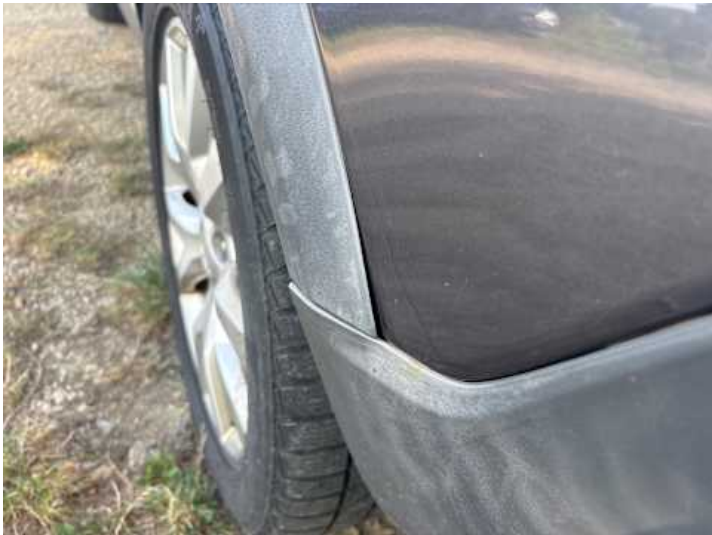
Seitenteil hinten links (Spaltmaße ungenau)

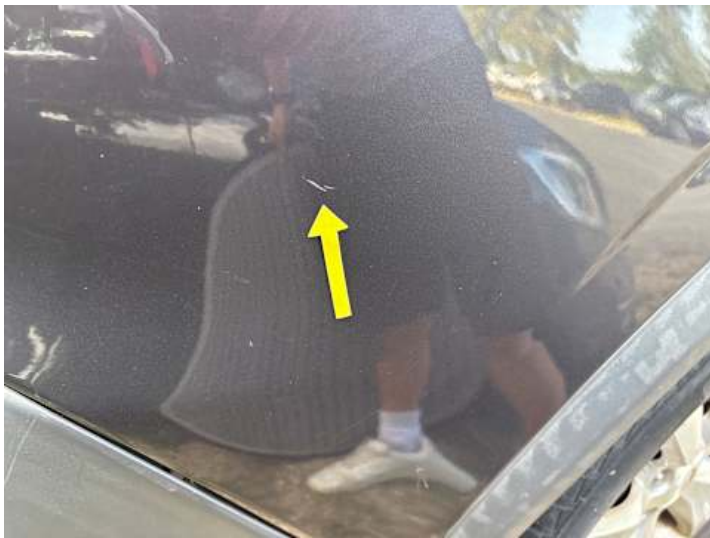
Seitenteil hinten rechts (Kratzer)

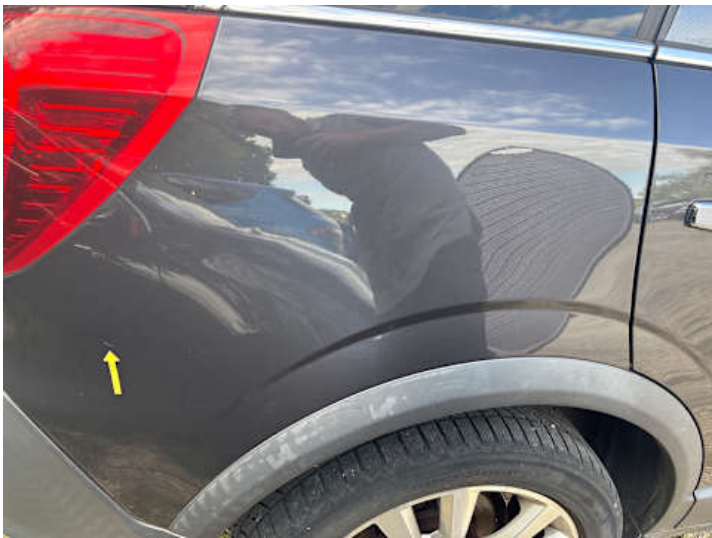
Seitenteil hinten rechts (Kratzer)

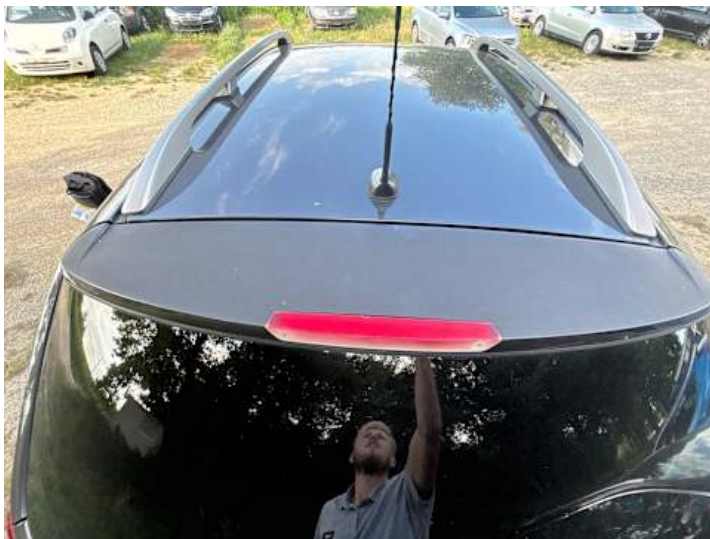
Heckklappe (Kratzer, Lackschaden, Ausgeblichen/Matt)

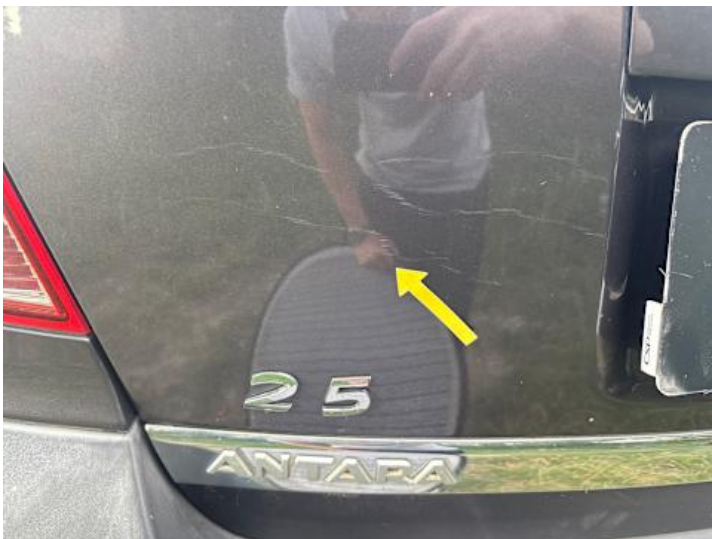
Heckklappe (Kratzer, Lackschaden, Ausgeblichen/Matt)

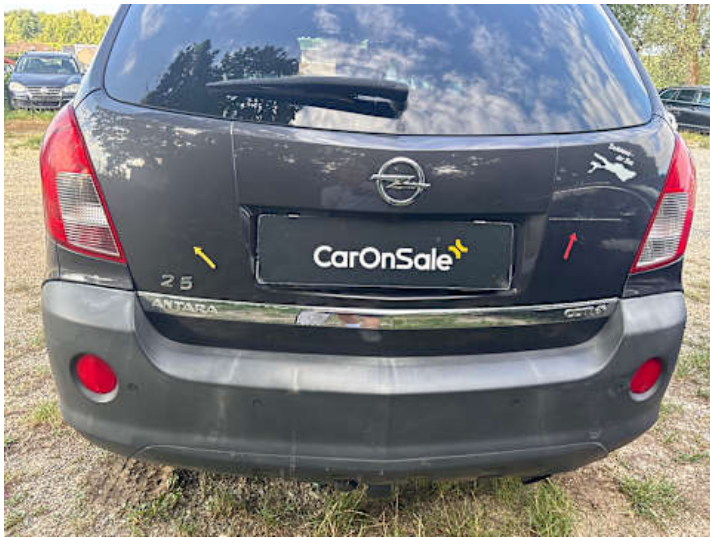
Heckklappe (Kratzer, Lackschaden, Ausgeblichen/Matt)

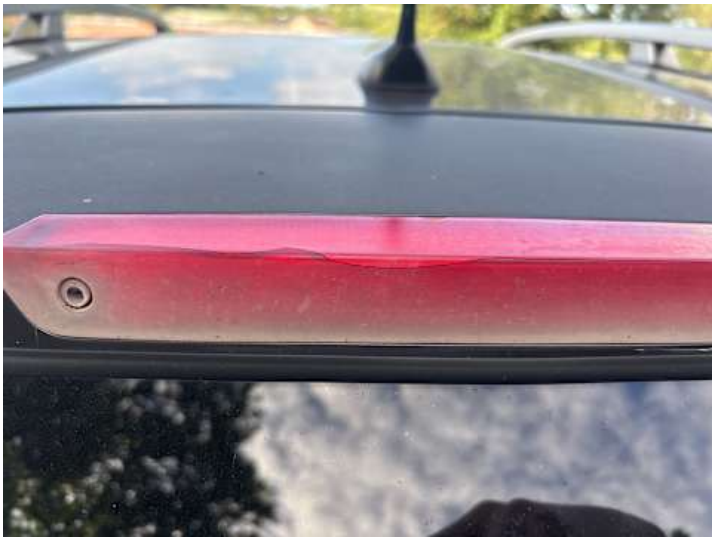
Heckklappe (Riss/Bruch)

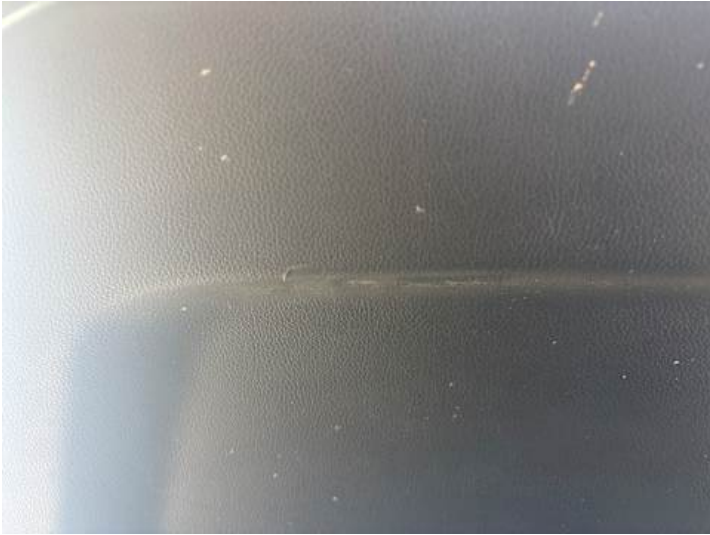
Innenraum (Kratzer)
