## Land Rover Range Rover Evoque HSE Dynamic

EZ 12/2015 | Geländewagen | Diesel | Automatikgetriebe | 140.968km  
Besteuerung: Differenzbesteuert (§25a UStG)  
Fahrzeugstandort: 78\*\*\*  
Fahrzeug aufgenommen am: 29.05.2026

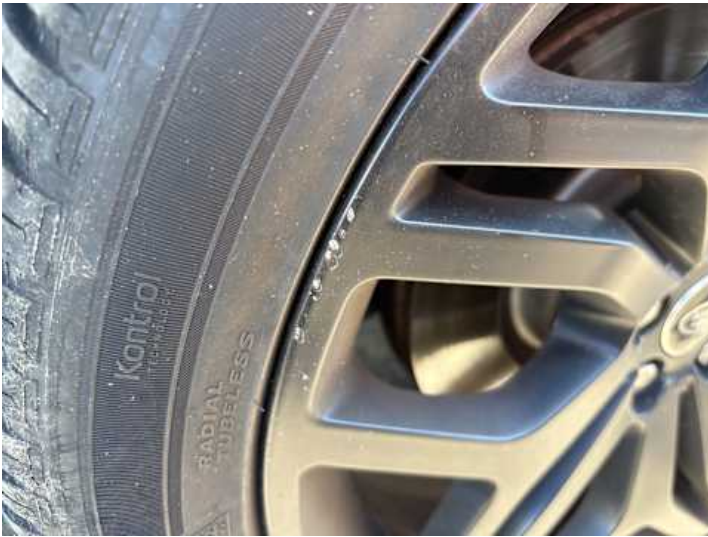
Rad (Kratzer, Kerben)

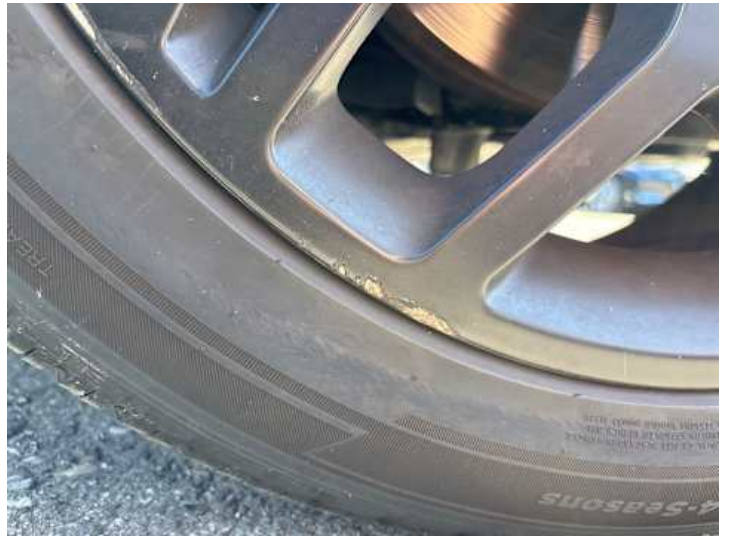
Rad (Kratzer, Kerben)

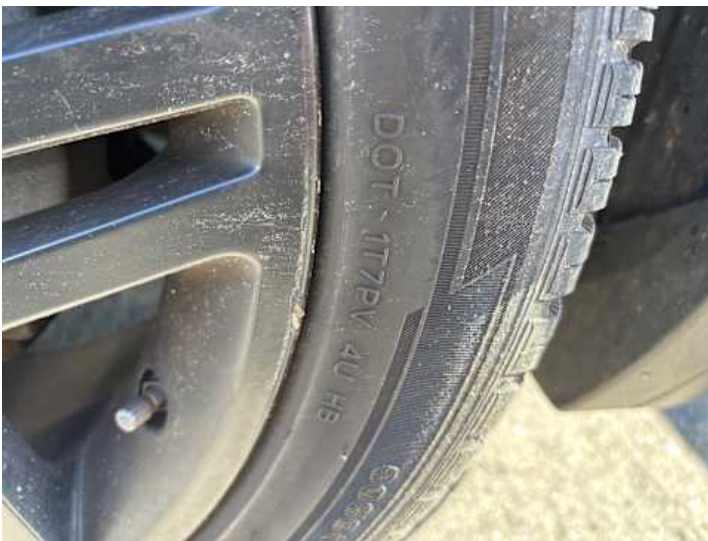
Rad (Kratzer, Kerben)

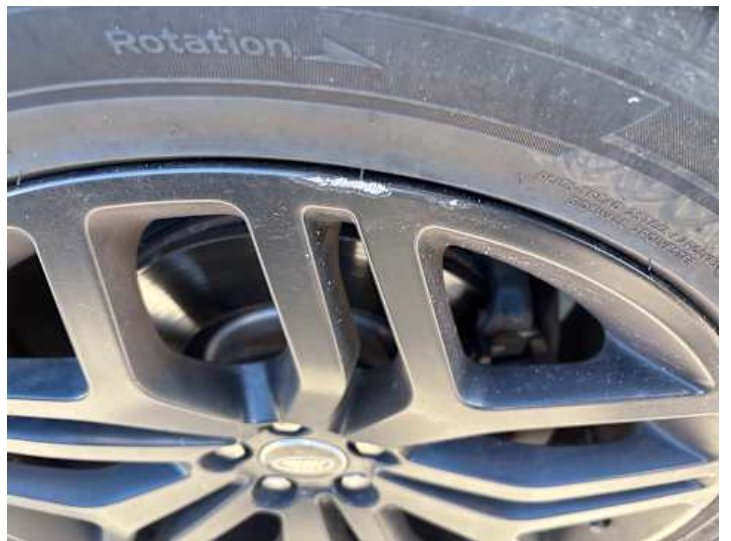
Rad (Kratzer, Kerben)

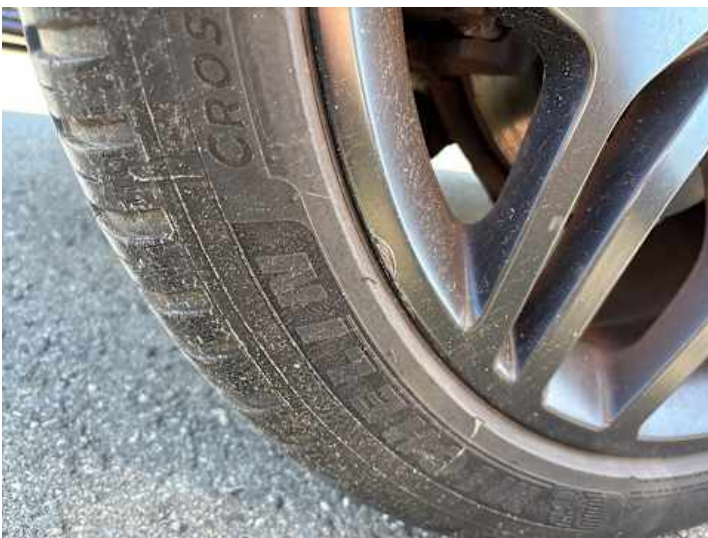
Rad (Kratzer)

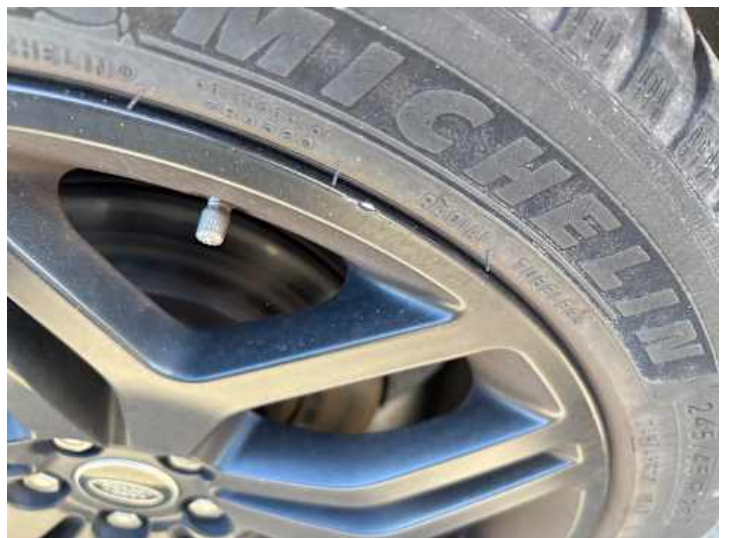
Rad (Kratzer)

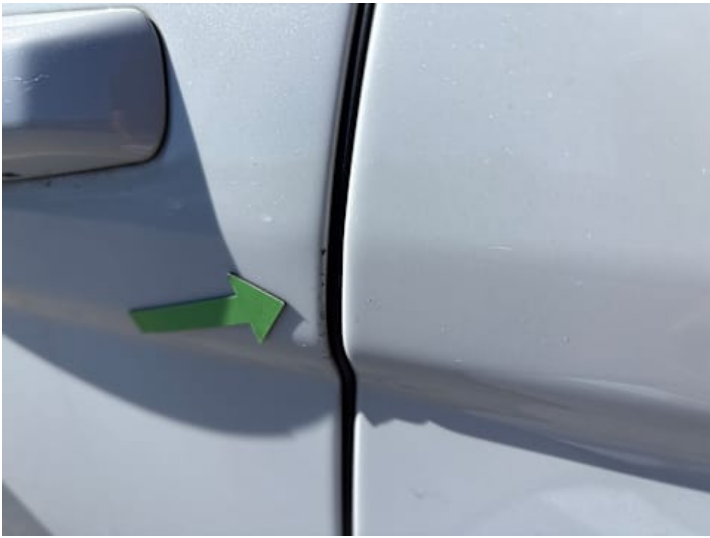
| Fahrzeugteil | Lackschichtdicke (in µm) | Fahrzeugteil | Lackschichtdicke (in µm) |
|---|---|---|---|
| Fahrertür | 355 | Beifahrertür | 280 |

Fahrertür (Kratzer)

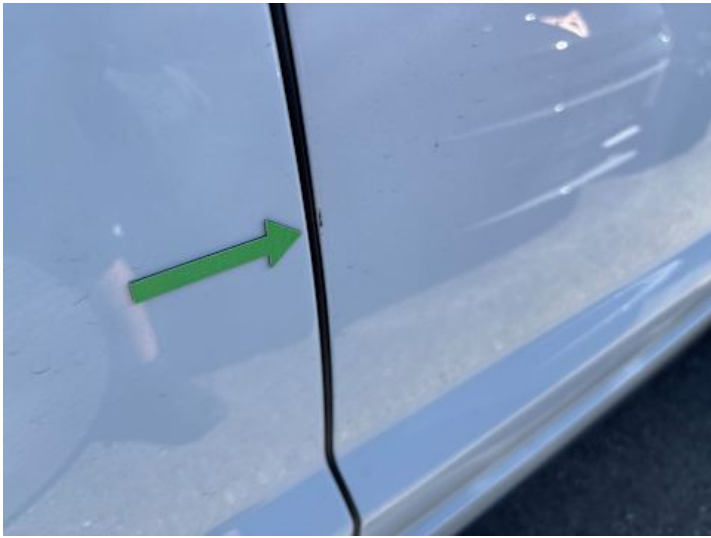
Beifahrertür (Kratzer, Delle)

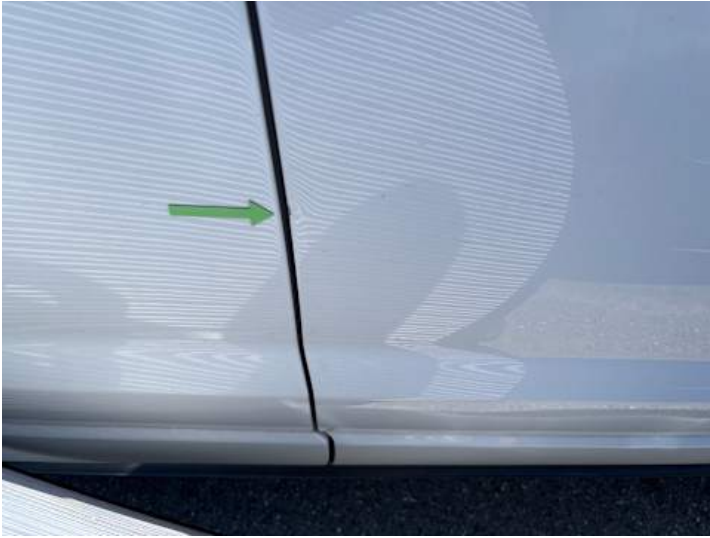
Beifahrertür (Kratzer, Delle)

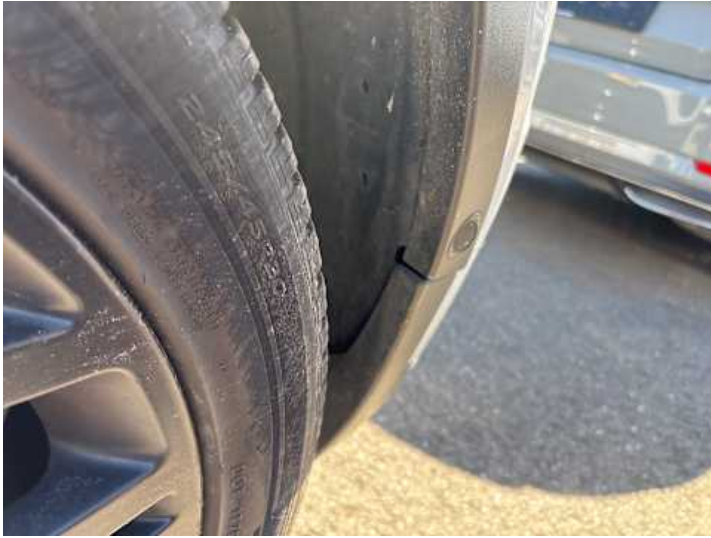
Kotflügel vorne rechts (Spaltmaße ungenau)

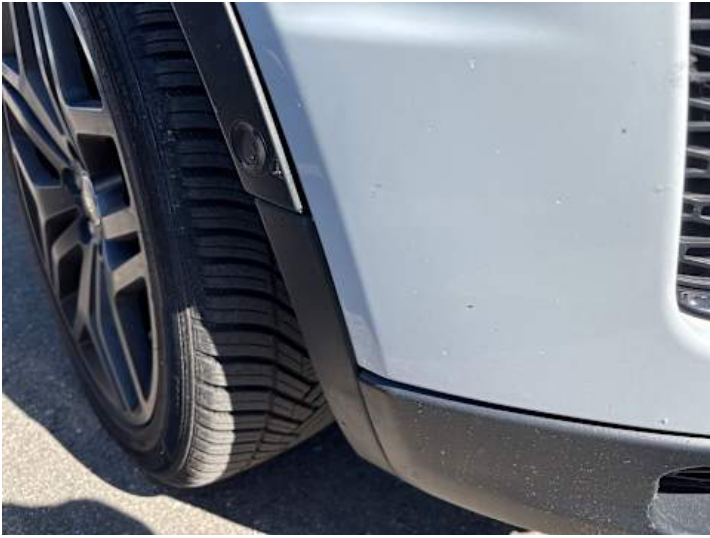
Kotflügel vorne rechts (Spaltmaße ungenau)

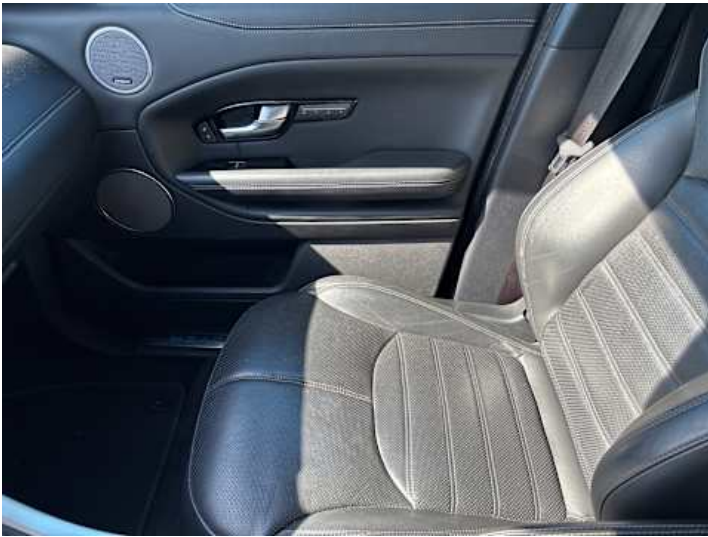
Innenraum (Verschmutzung, Verschleiß)

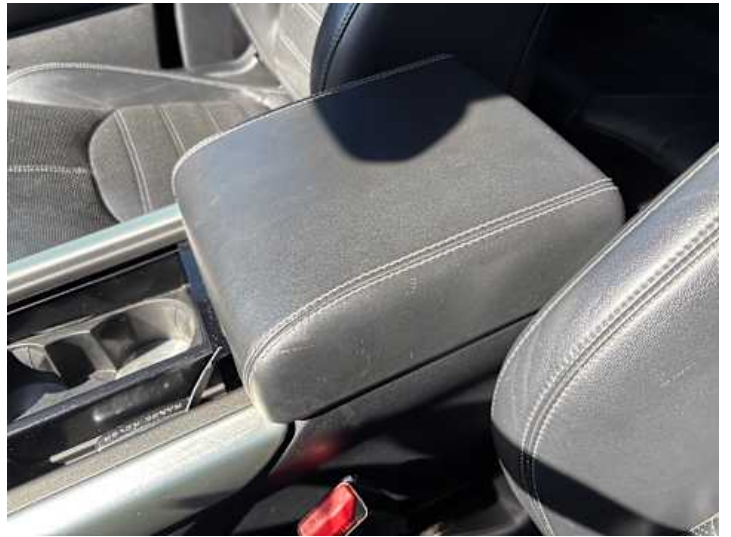
Innenraum (Verschmutzung, Verschleiß)

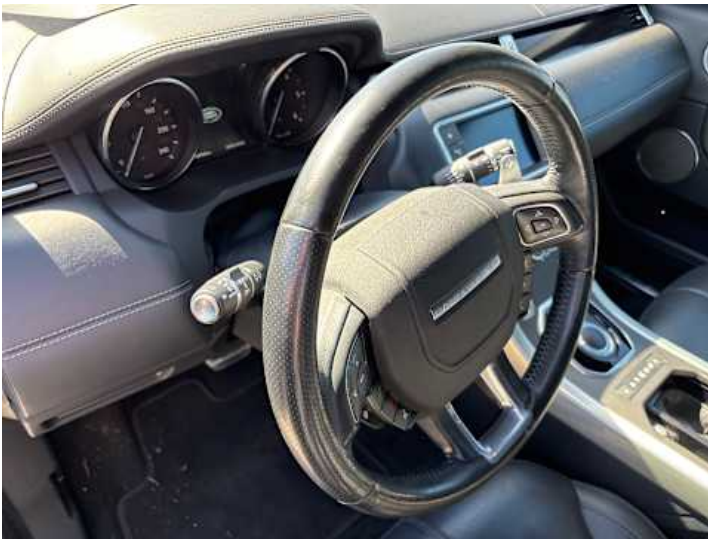
Innenraum (Verschmutzung, Verschleiß)

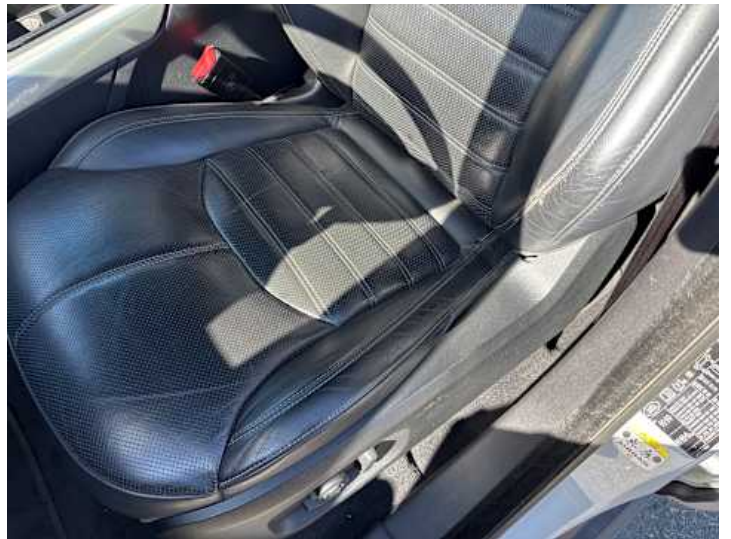
Innenraum (Verschmutzung, Verschleiß)

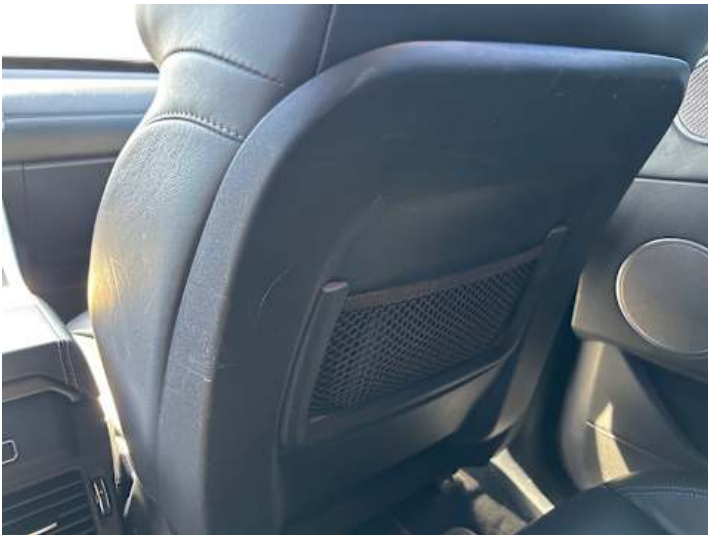
Innenraum (Verschmutzung, Verschleiß)

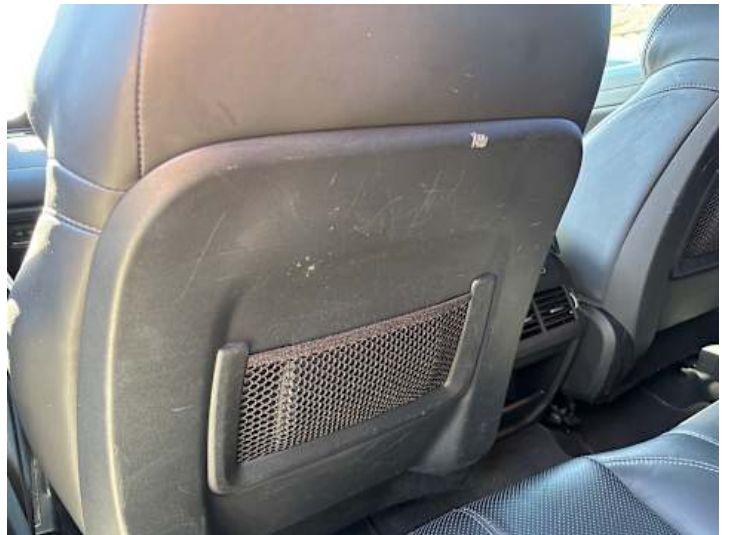
Innenraum (Verschmutzung, Verschleiß)

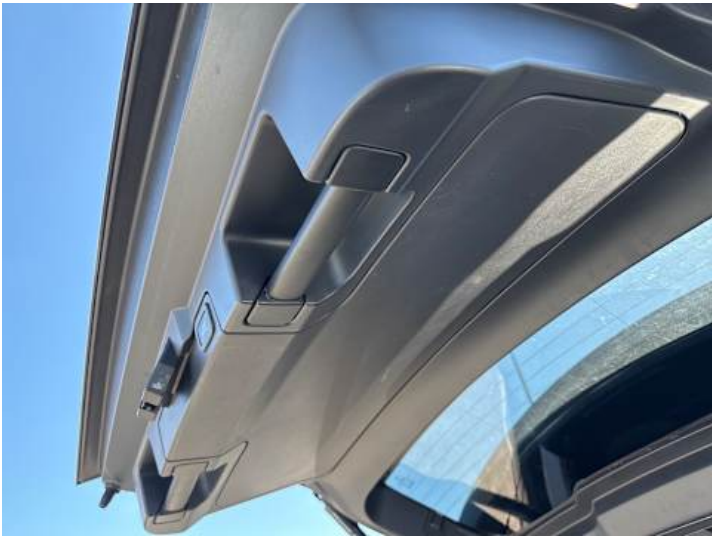
Innenraum (Verschmutzung, Verschleiß)
