## Mercedes-Benz C 180 CGI BlueEfficiency

EZ 04/2012 | Limousine | Benzin | Schaltgetriebe | 49.365km  
Besteuerung: Differenzbesteuert (§25a UStG)  
Fahrzeugstandort: 73\*\*\*  
Fahrzeug aufgenommen am: 04.08.2026

# Hinweise zum Zustandsbericht

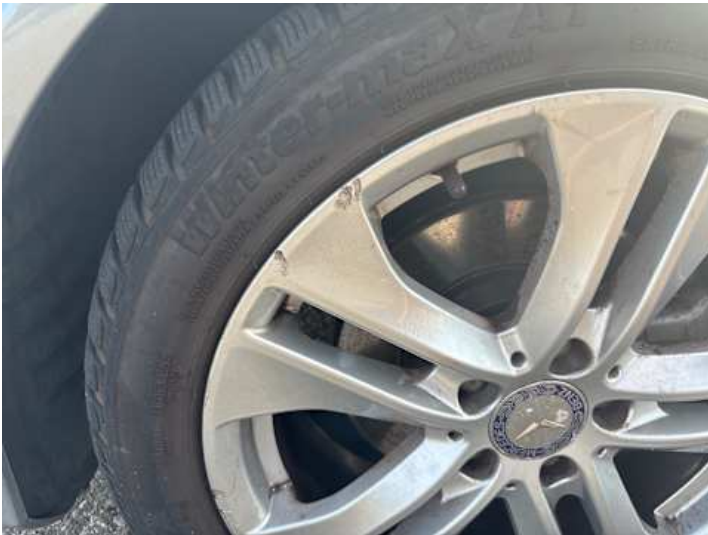
Rad (Kerben, Kratzer)

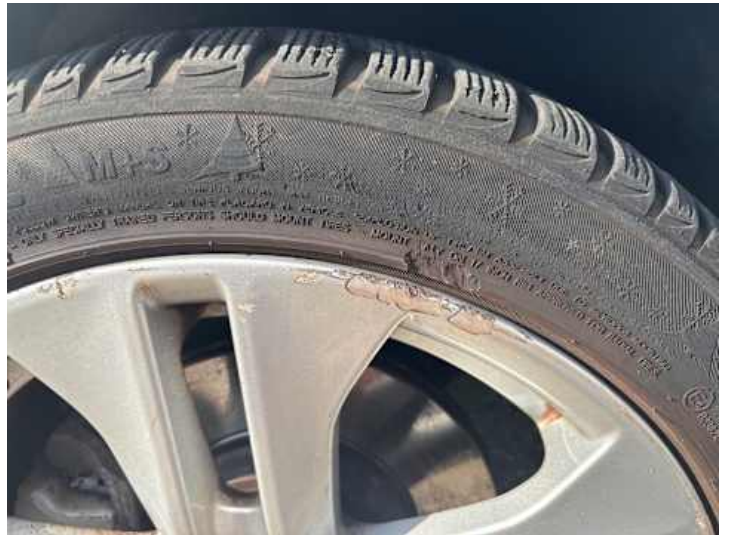
Rad (Kerben, Kratzer, Riss/Bruch)

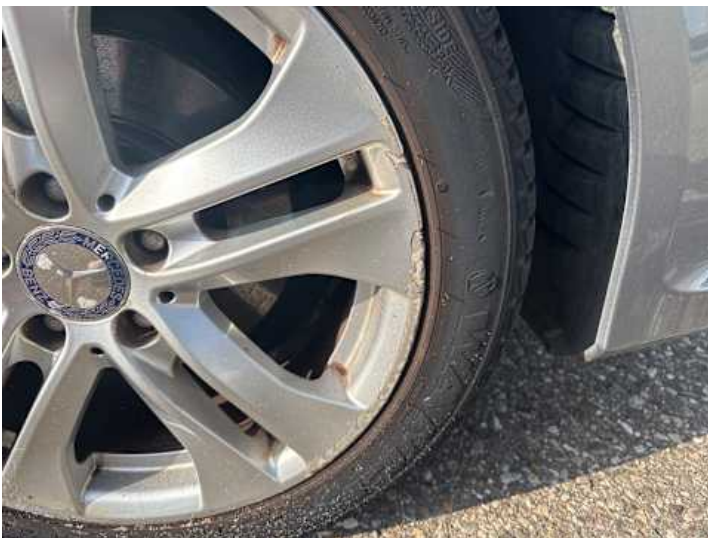
Rad (Kerben, Kratzer, Riss/Bruch)

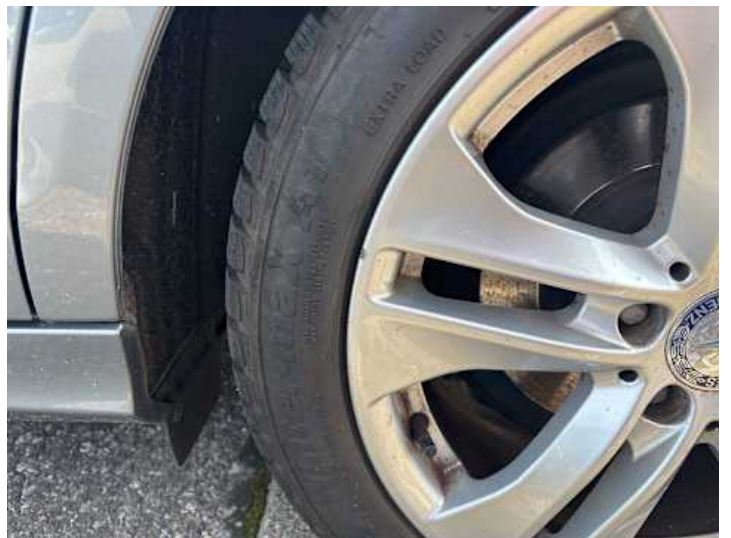
Rad (Kerben, Kratzer)

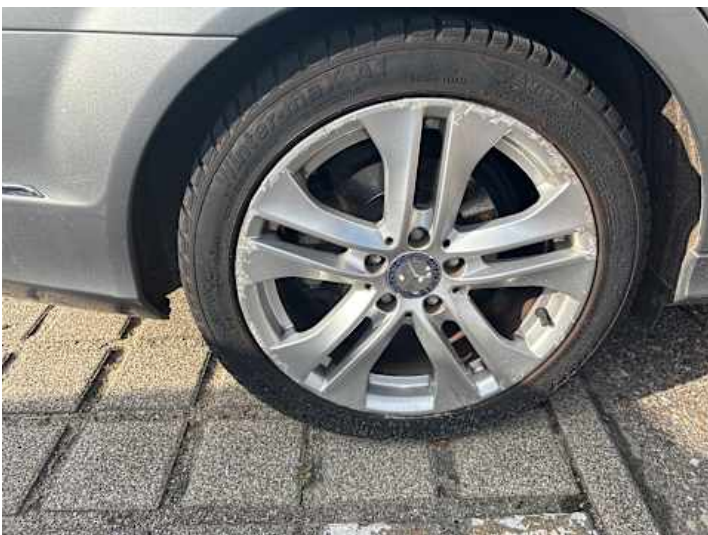
Rad (Kerben, Kratzer)

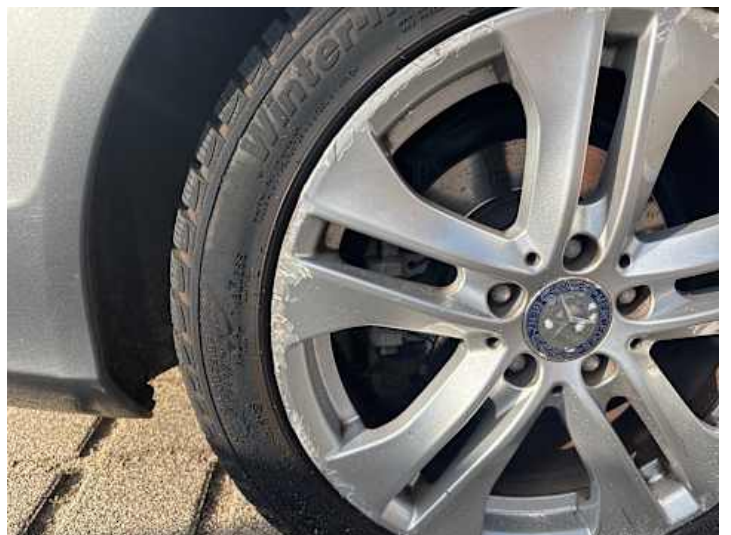
Rad (Kerben, Kratzer)

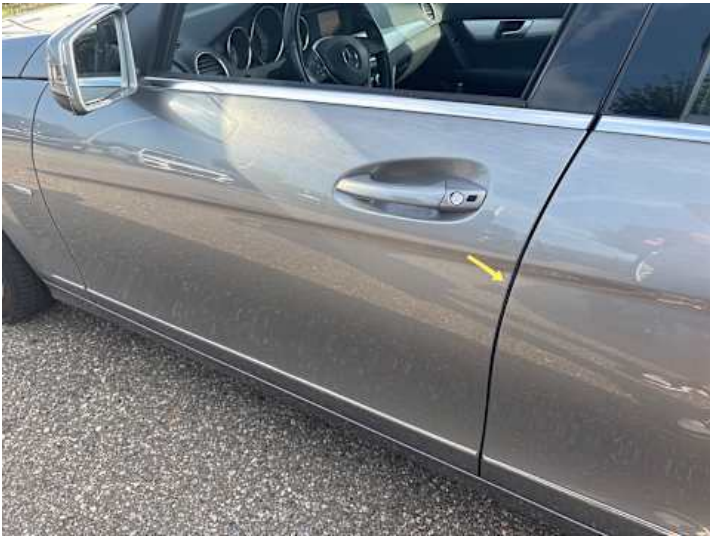
Fahrertür (Lackschaden)

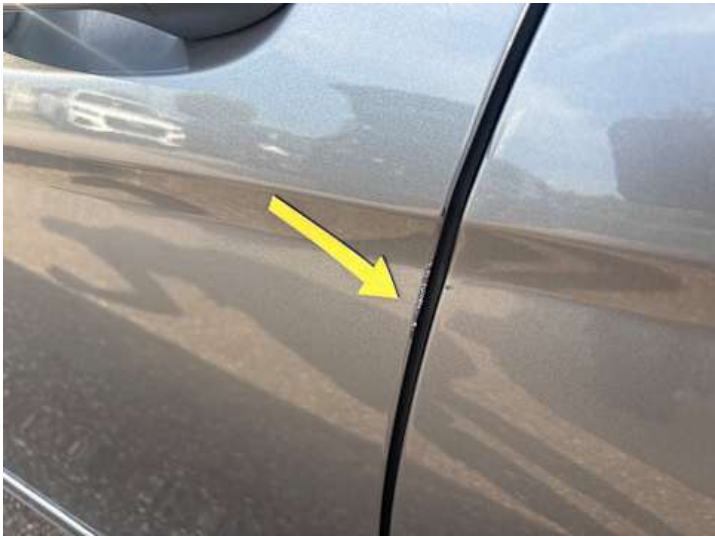
Fahrertür (Lackschaden)

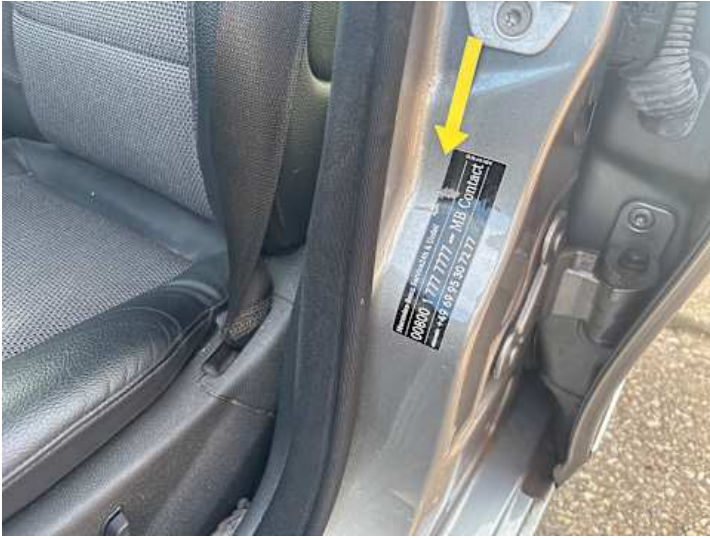
Fahrertür (Kratzer, Lackschaden)

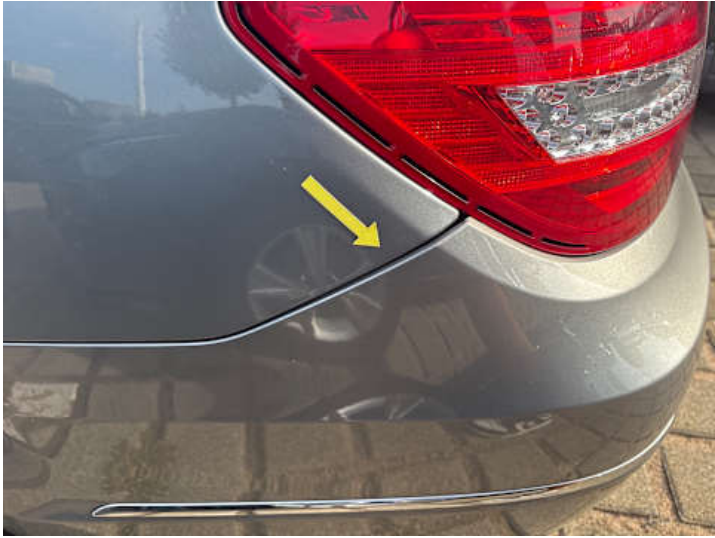
Stoßstange hinten (Kratzer, Lackschaden, Verformung, Spaltmaße ungenau)

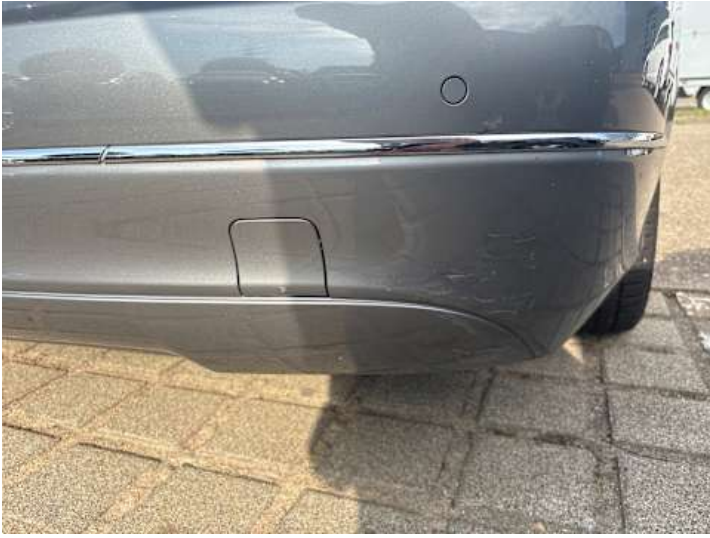
Stoßstange hinten (Kratzer, Lackschaden, Verformung, Spaltmaße ungenau)

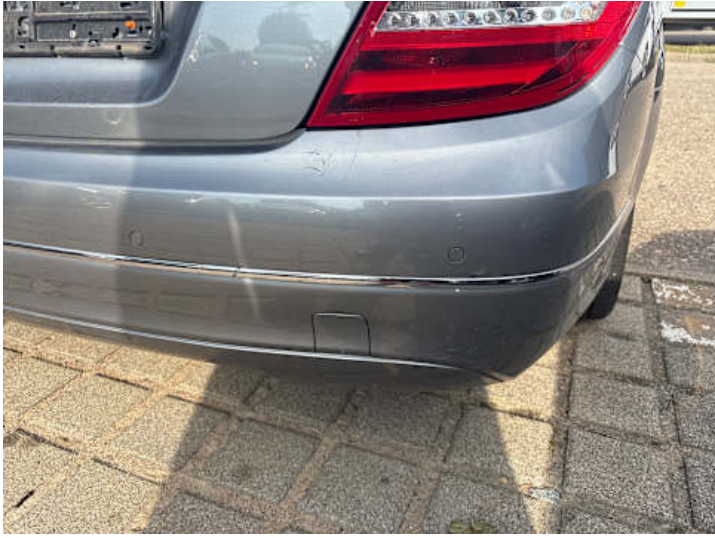
Stoßstange hinten (Kratzer, Lackschaden, Verformung, Spaltmaße ungenau)

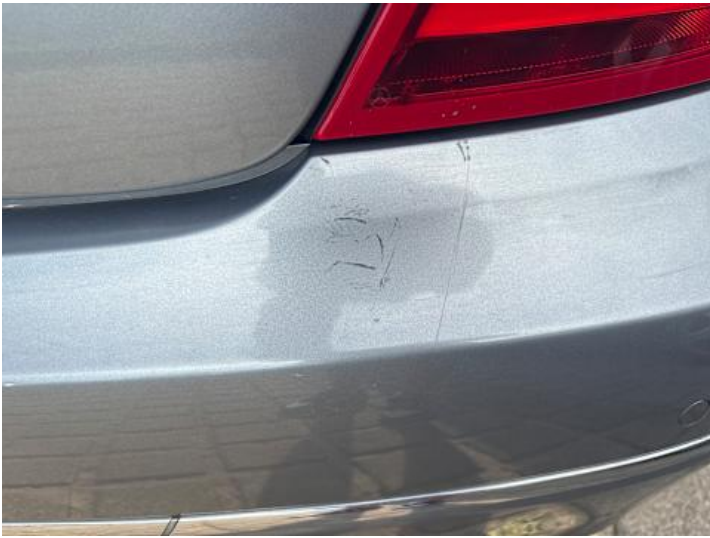
Stoßstange hinten (Kratzer, Lackschaden, Verformung, Spaltmaße ungenau)

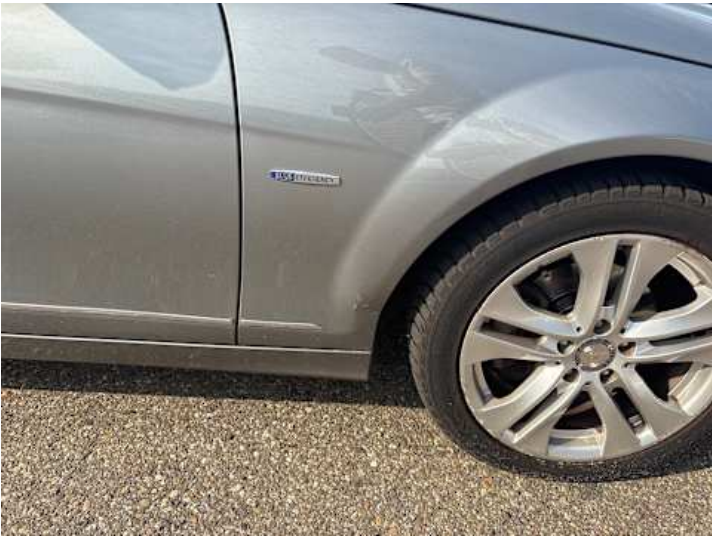
Kotflügel vorne rechts (Verformung, Lackschaden)

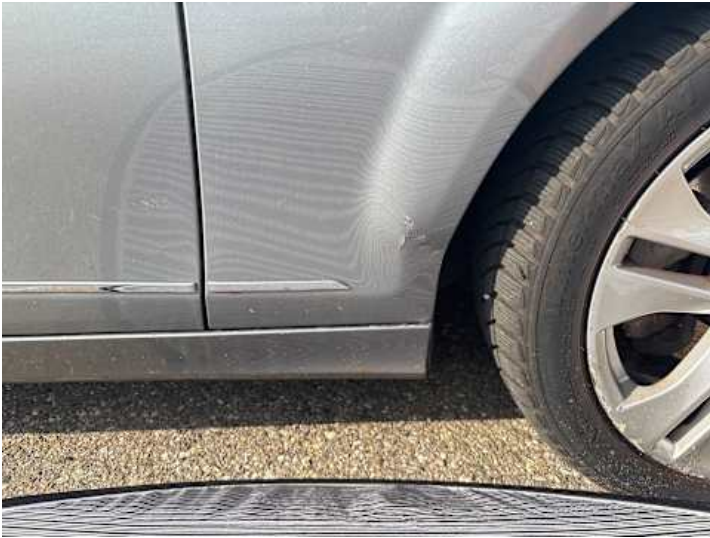
Kotflügel vorne rechts (Verformung, Lackschaden)

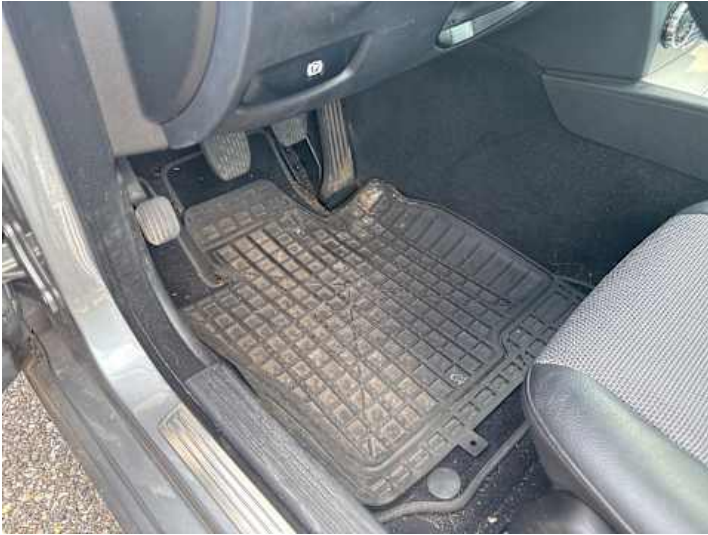
Innenraum (Diverse Schäden, Verschmutzung)

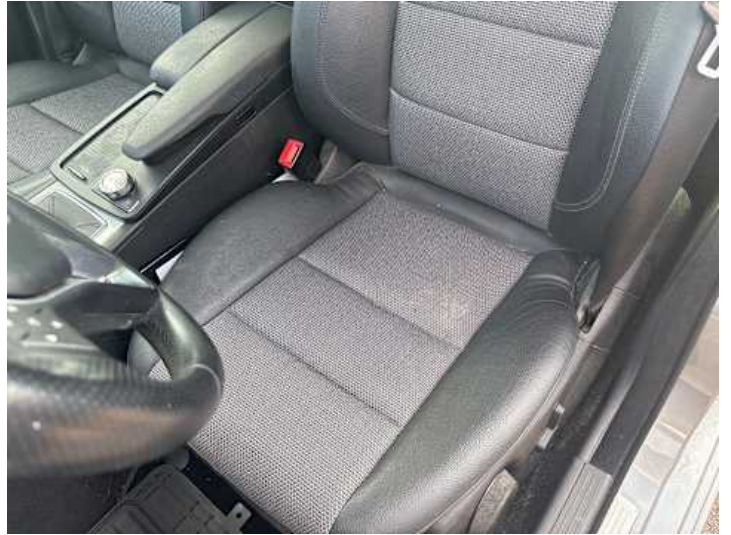
Innenraum (Diverse Schäden, Verschmutzung)

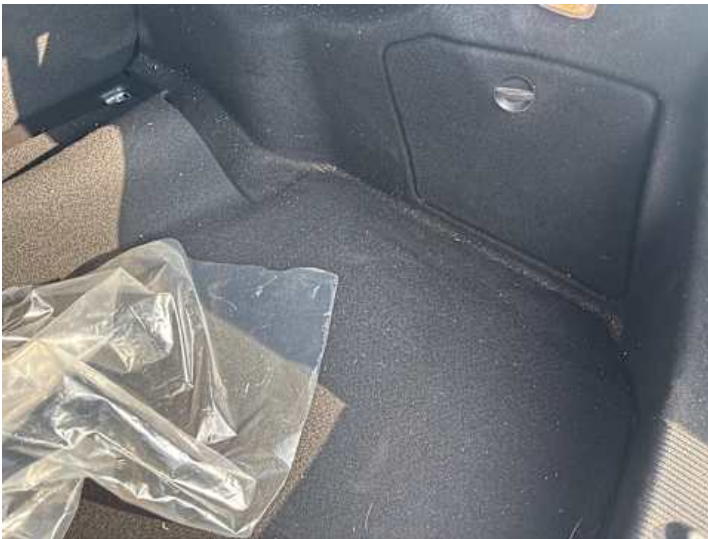
Innenraum (Diverse Schäden, Verschmutzung)

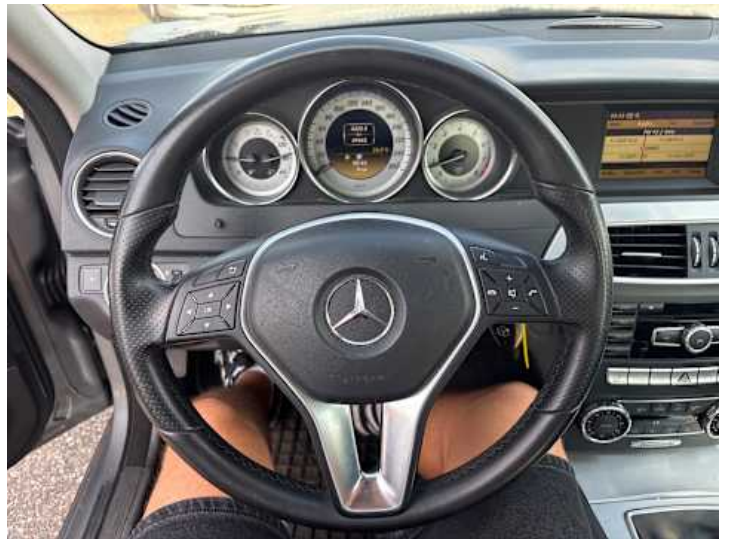
Innenraum (Diverse Schäden, Verschmutzung)
