# Volkswagen Tiguan (5N2)(02.2011->2016)

# Gutachten

Minderwertgutachten

WVGZZZ5NZDW518342

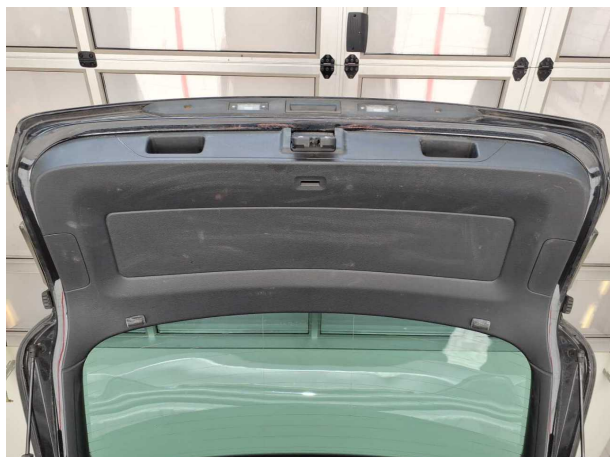
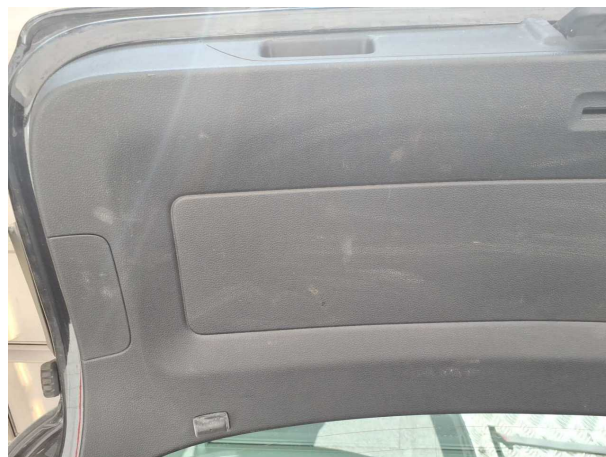
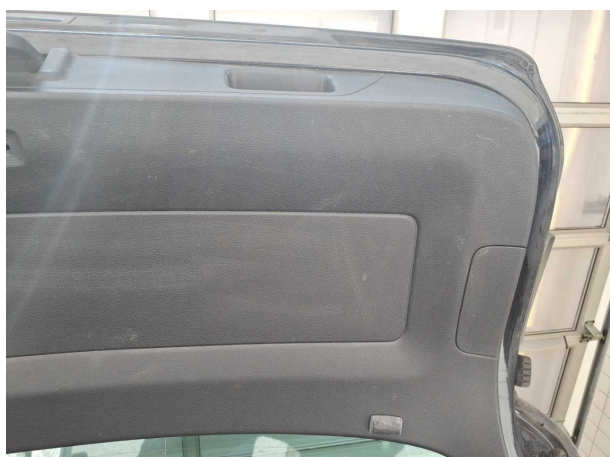
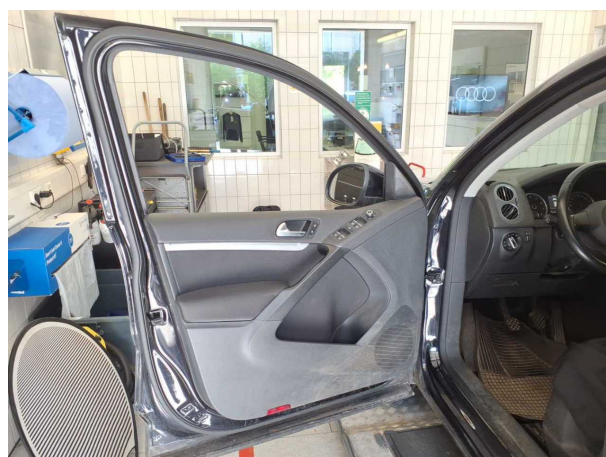
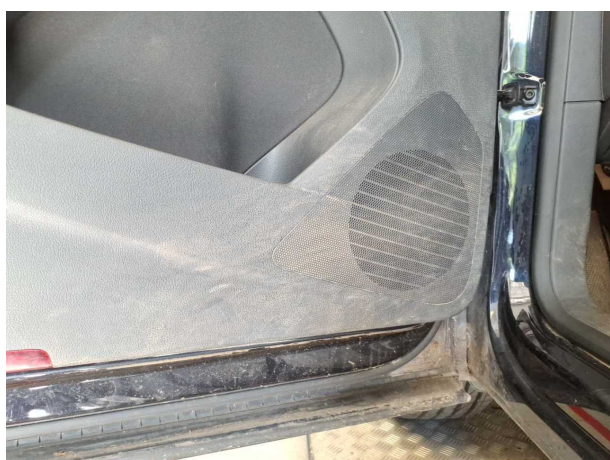
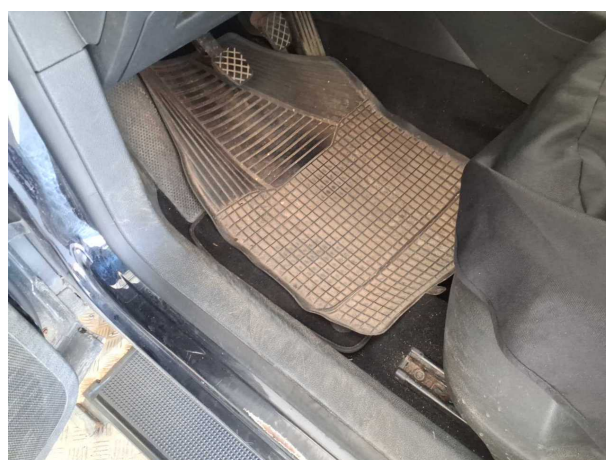
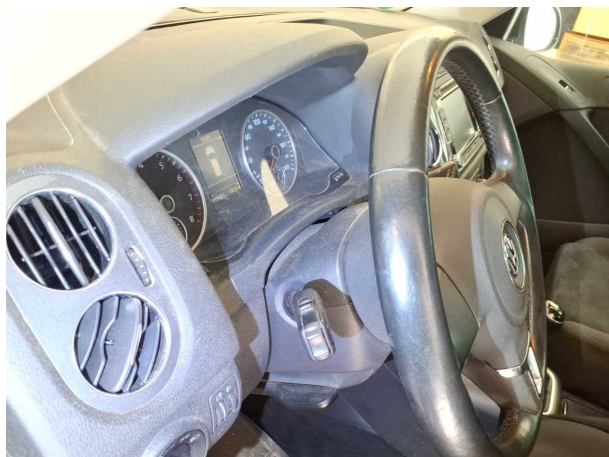
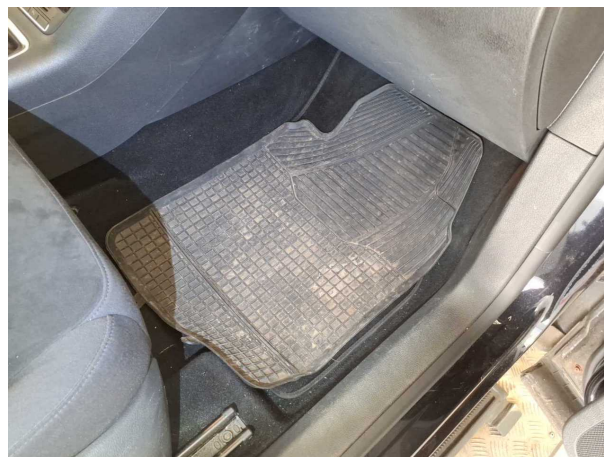
| <b>Nr.</b> | <b>Bauteilgruppe</b> | <b>Beschreibung</b> |
|---|---|---|
| 1 | Interieur | Innenraum - verschmutzt - reinigen |

**Beschädigung 1:** Interieur: Innenraum - verschmutzt - reinigen

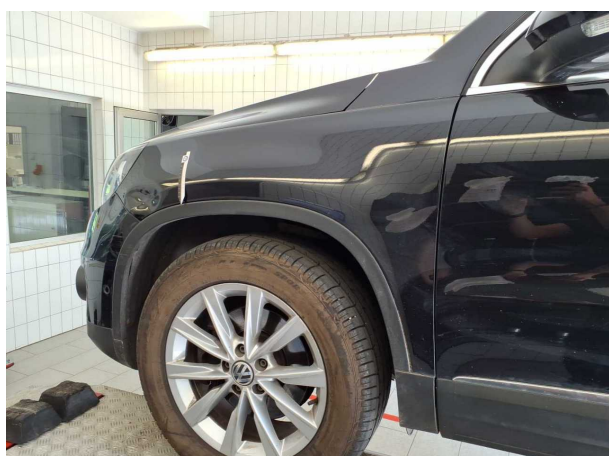
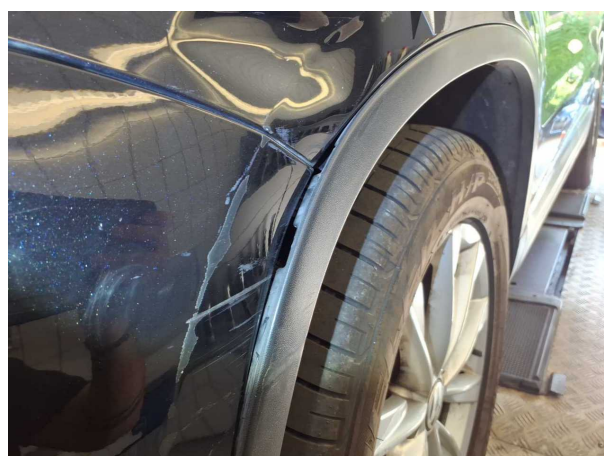
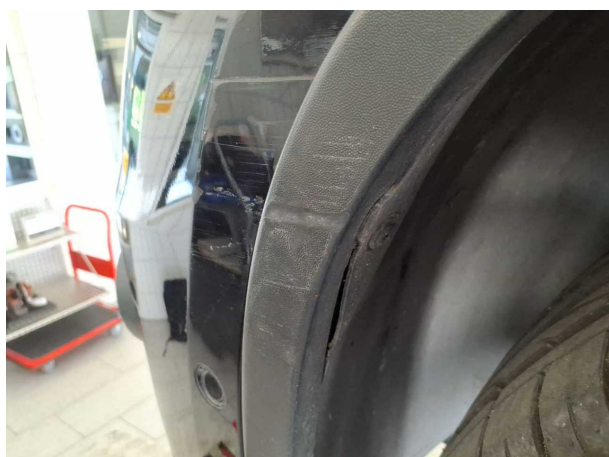
| <b>Nr.</b> | <b>Bauteilgruppe</b> | <b>Beschreibung</b> |
|---|---|---|
| 2 | Kotflügel links | Radlauf - beschädigt - erneuern |

**Beschädigung 2:** Kotflügel links: Radlauf - beschädigt - erneuern

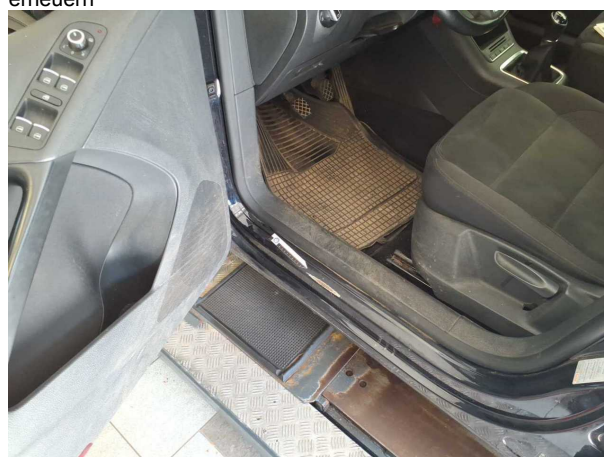
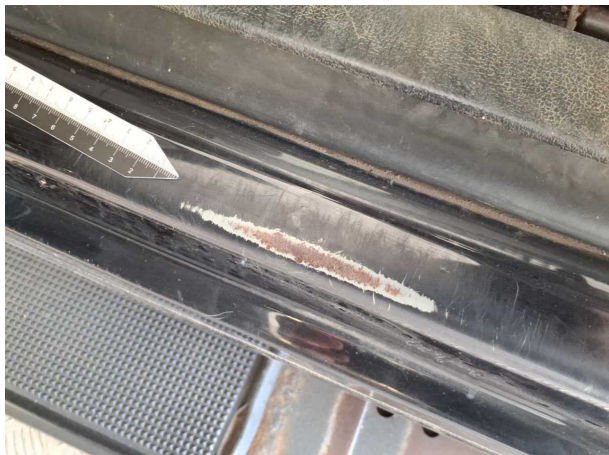
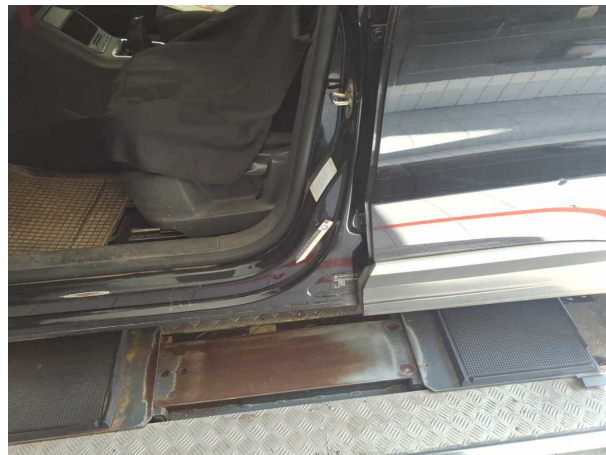
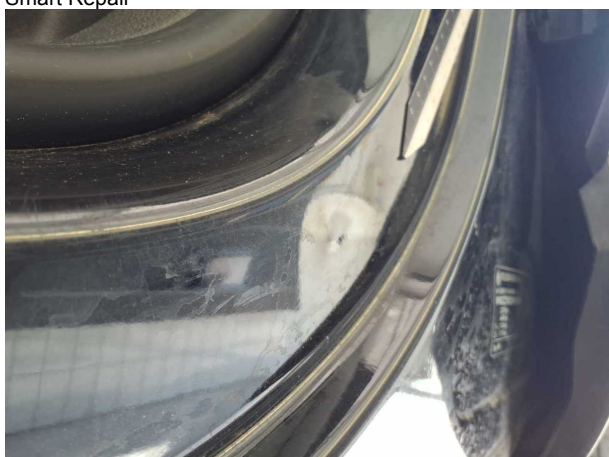
| <b>Nr.</b> | <b>Bauteilgruppe</b> | <b>Beschreibung</b> |
|---|---|---|
| 3 | Schweller links | Einstieg - verkratzt / verschürft - Smart Repair |

**Beschädigung 3:** Schweller links: Einstieg - verkratzt / verschürft - Smart Repair

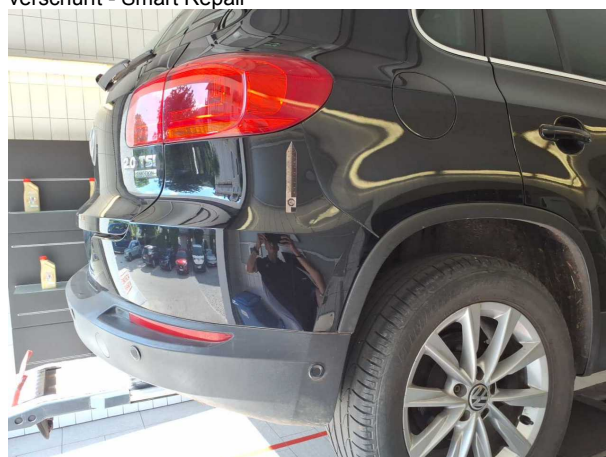
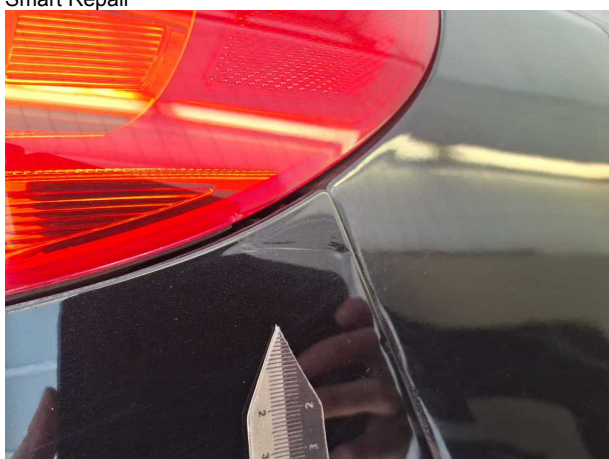
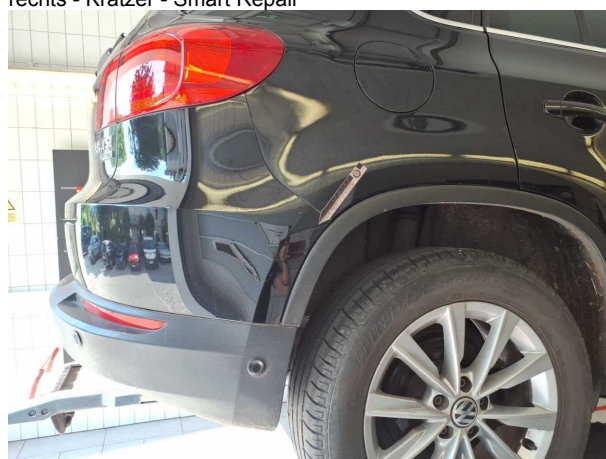
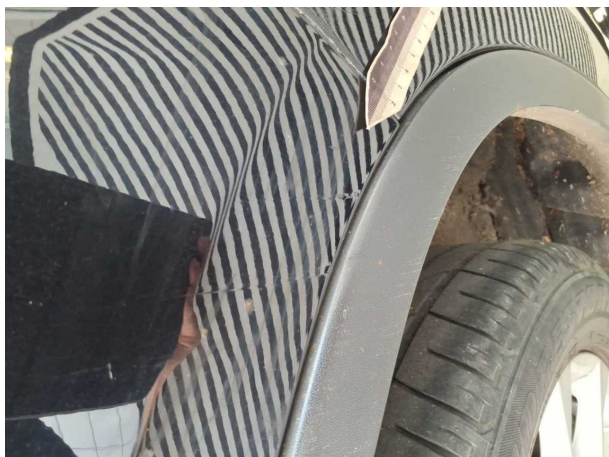
| Nr. | Bauteilgruppe | Beschreibung |
|---|---|---|
| 4 | Stossfänger hinten | Stossfänger hinten rechts - Kratzer - Smart Repair |

**Beschädigung 4:** Stossfänger hinten: Stossfänger hinten rechts - Kratzer - Smart Repair

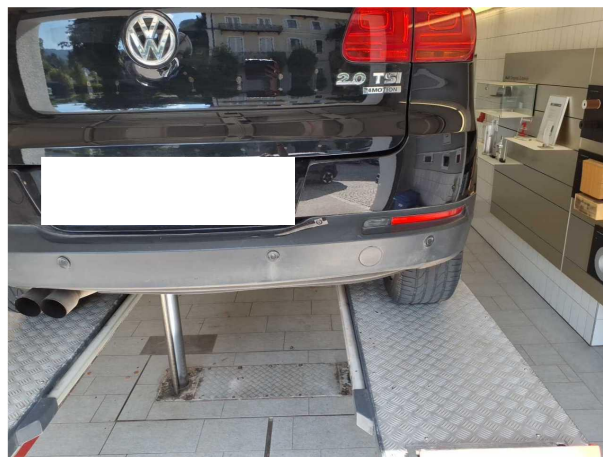
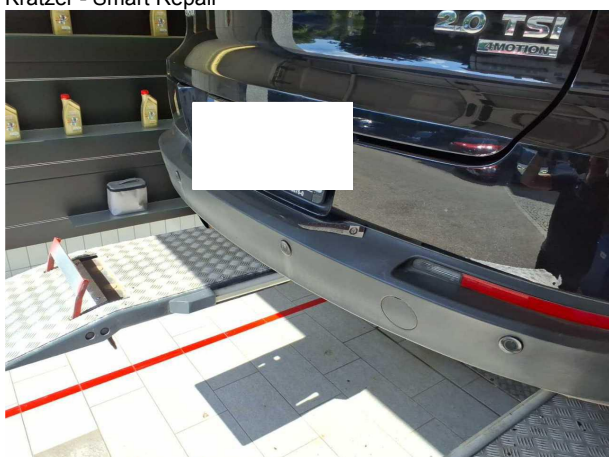
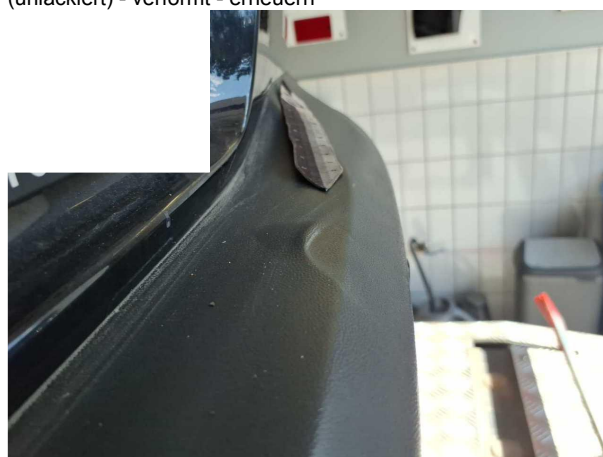
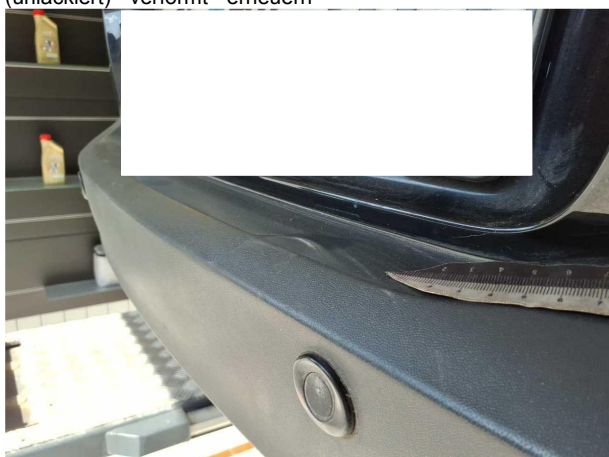
| Nr. | Bauteilgruppe | Beschreibung |
|---|---|---|
| 5 | Stossfänger hinten | Stossfänger hinten (unlackiert) - verformt - erneuern |

**Beschädigung 5:** Stossfänger hinten: Stossfänger hinten (unlackiert) - verformt - erneuern

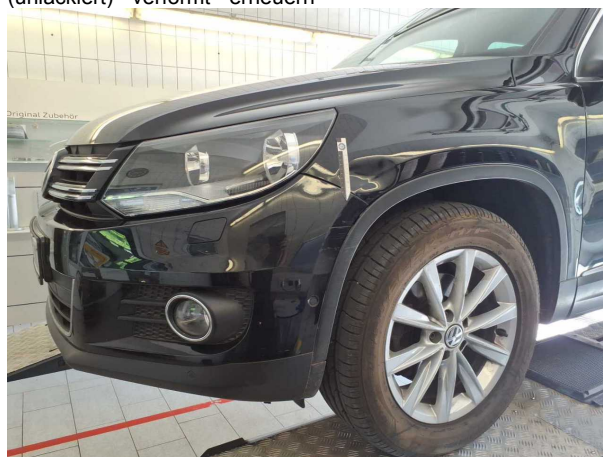
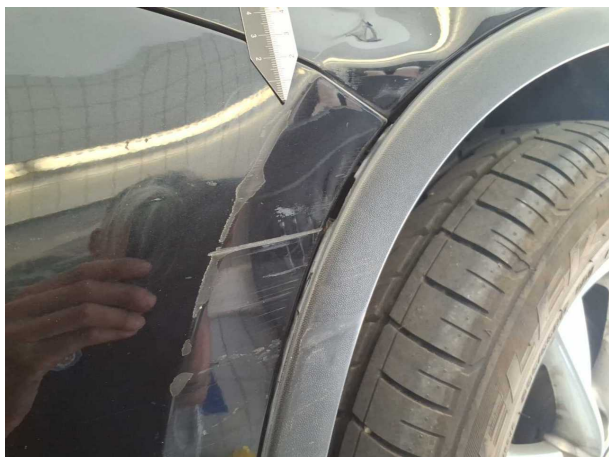
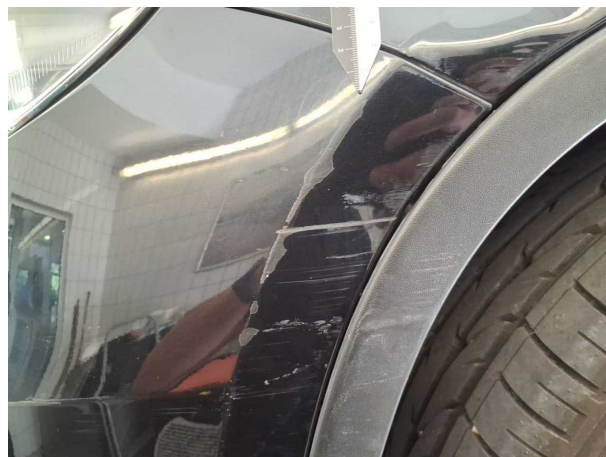
| Nr. | Bauteilgruppe | Beschreibung |
|---|---|---|
| 6 | Stossfänger vorn | Stossfänger vorn links - verkratzt / verschürft - instandsetzen und lackieren |

**Beschädigung 6:** Stossfänger vorn: Stossfänger vorn links - verkratzt / verschürft - instandsetzen und lackieren

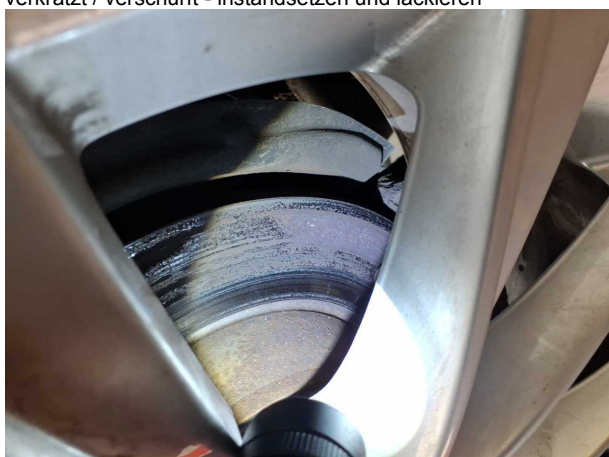
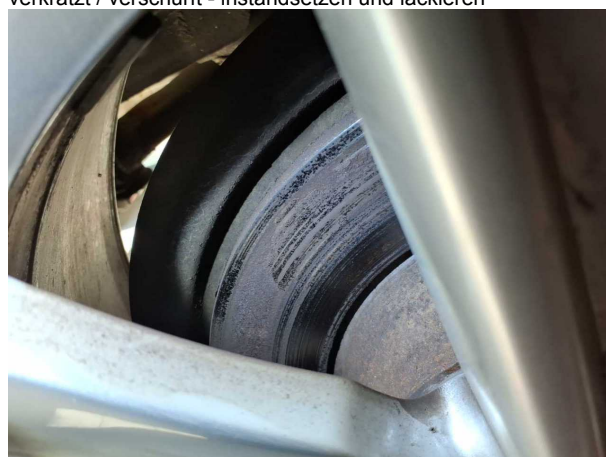
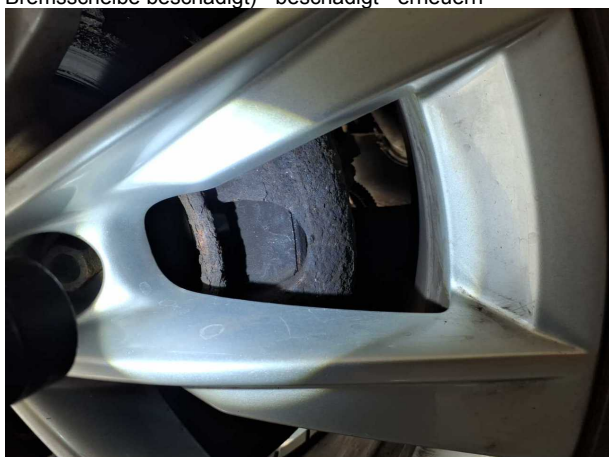
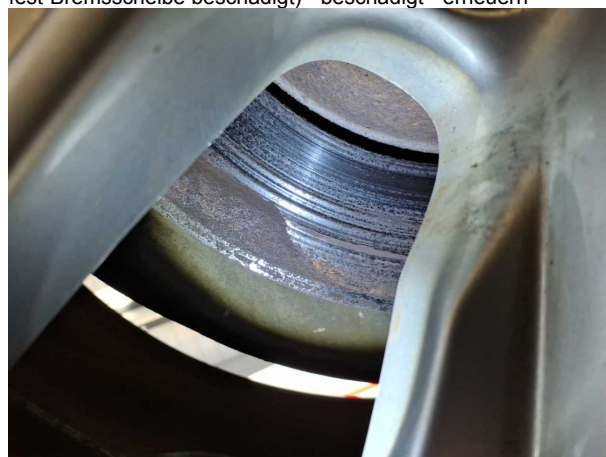
| Nr. | Bauteilgruppe | Beschreibung |
|---|---|---|
| 7 | Bremsanlage | Bremsanlage (Bremssattel fest-Bremsscheibe beschädigt) - beschädigt - erneuern |

**Beschädigung 7:** Bremsanlage: Bremsanlage (Bremsattel fest-Bremsscheibe beschädigt) - beschädigt - erneuern

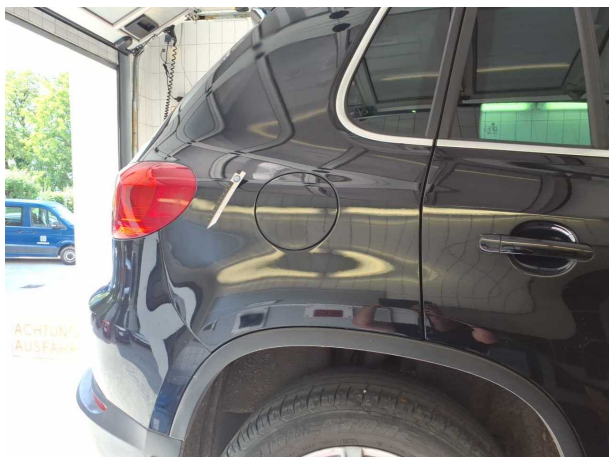
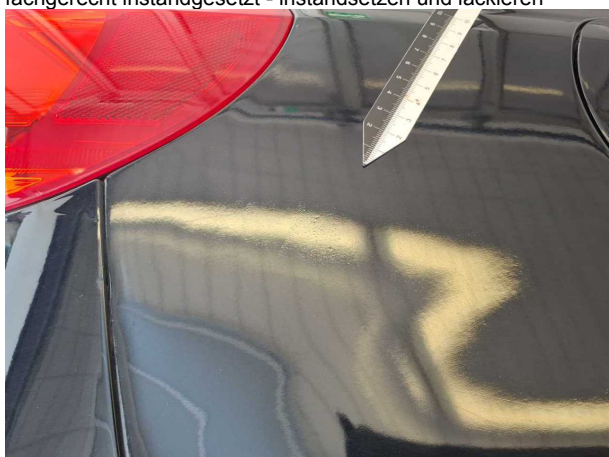
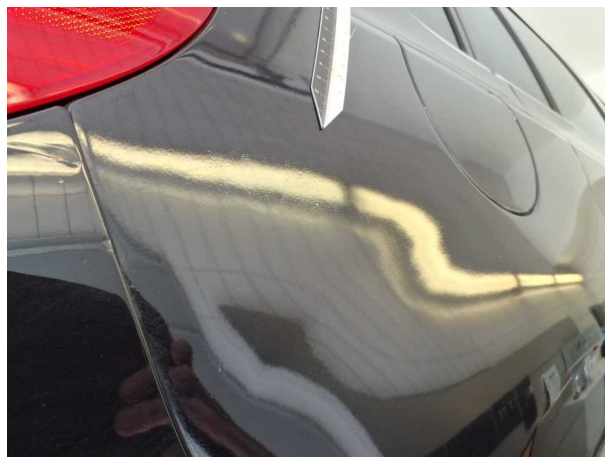
| Nr. | Bauteilgruppe | Beschreibung |
|---|---|---|
| 8 | Seitenwand rechts | Seitenwand - nicht fachgerecht instandgesetzt - instandsetzen und lackieren |

| Nr. | Ort | Wertminderung |
|---|---|---|
| 1 | Seitenwand rechts, nicht fachgerecht ausgeführt | |

| Nr. | Ort | Messung |
|---|---|---|
| 11 | Seitenwand rechts | 1.609 µm |

**Beschädigung 8:** Seitenwand rechts: Seitenwand - nicht fachgerecht instandgesetzt - instandsetzen und lackieren

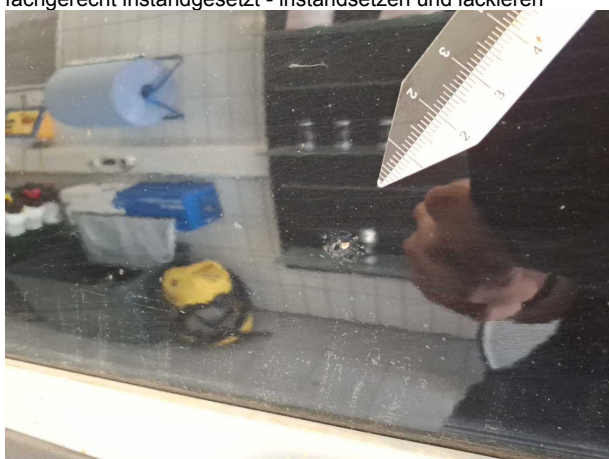
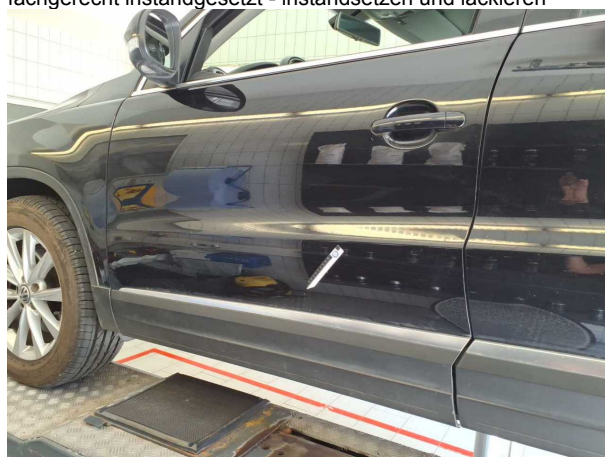
| Nr. | Bauteilgruppe | Beschreibung |
|---|---|---|
| 9 | Tür vorn links | Tür - Korrosion - instandsetzen und lackieren |

**Beschädigung 9:** Tür vorn links: Tür - Korrosion - instandsetzen und lackieren

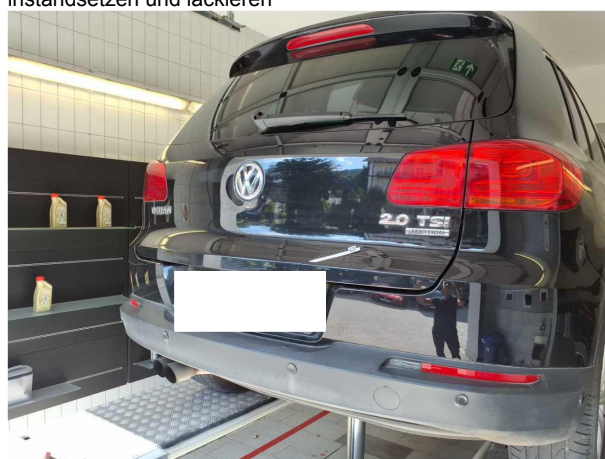
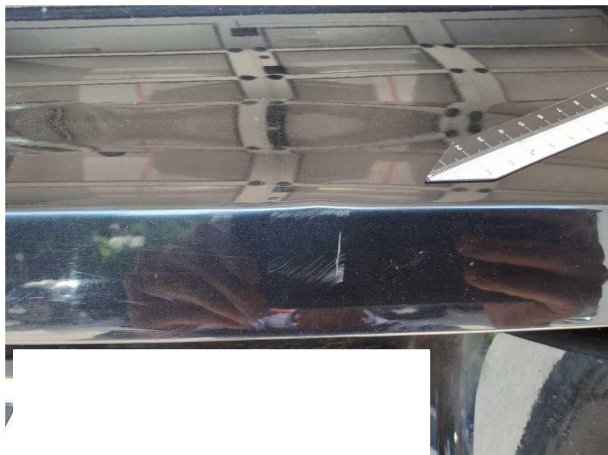
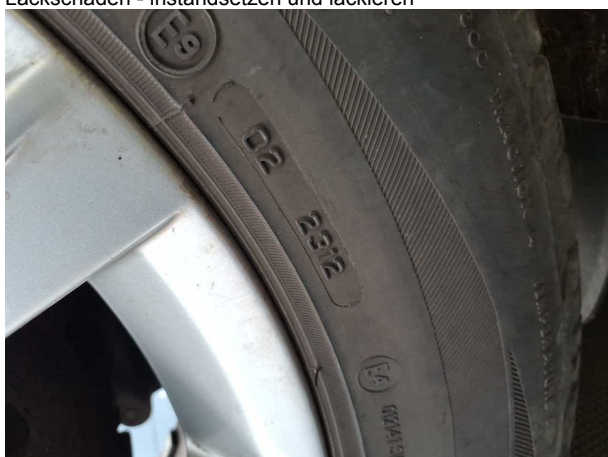
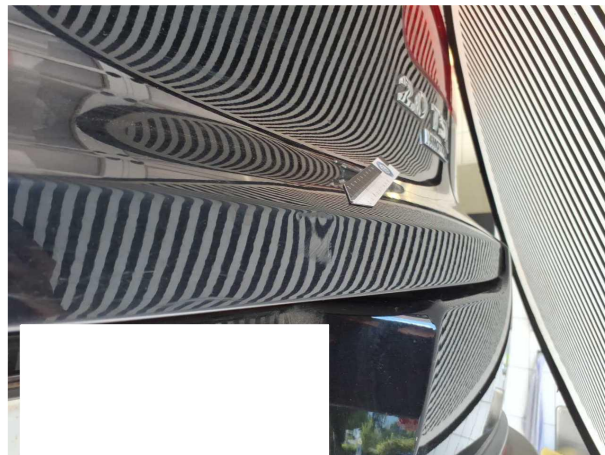
| Nr. | Bauteilgruppe | Beschreibung |
|---|---|---|
| 10 | Heckklappe/-tür | Heckklappe - Delle / Lackschaden - instandsetzen und lackieren |

**Beschädigung 10:** Heckklappe/-tür: Heckklappe - Delle / Lackschaden - instandsetzen und lackieren

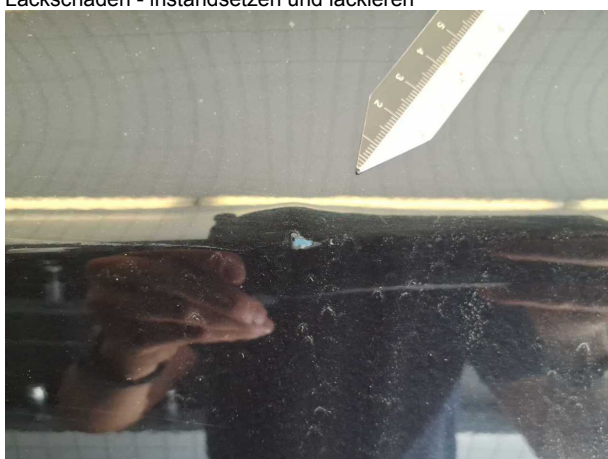
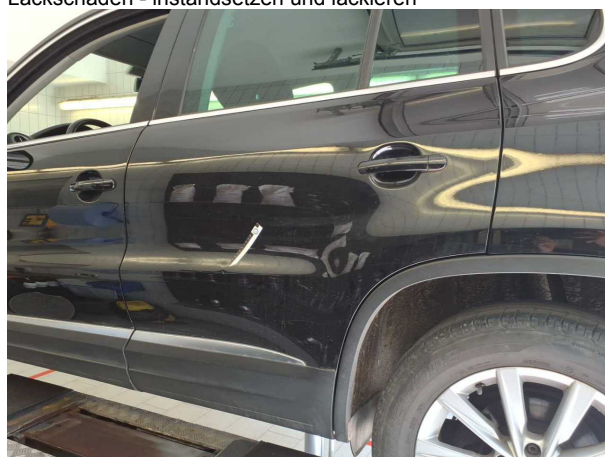
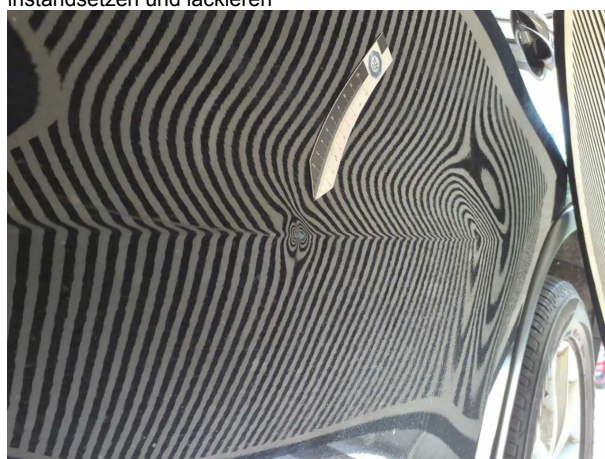
| Nr. | Bauteilgruppe | Beschreibung |
|---|---|---|
| 11 | Tür hinten links | Tür - Delle / Lackschaden - instandsetzen und lackieren |

**Beschädigung 11:** Tür hinten links: Tür - Delle / Lackschaden - instandsetzen und lackieren

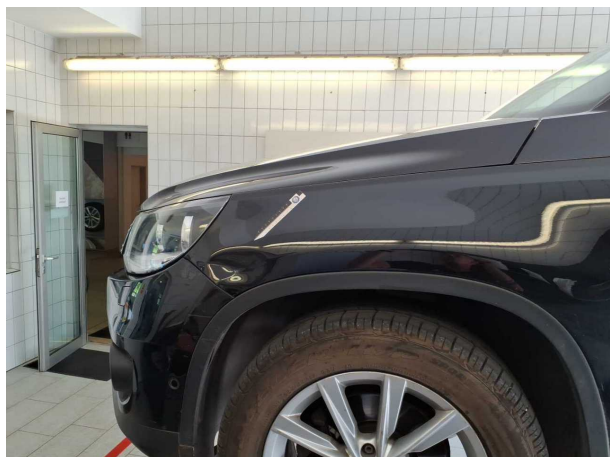
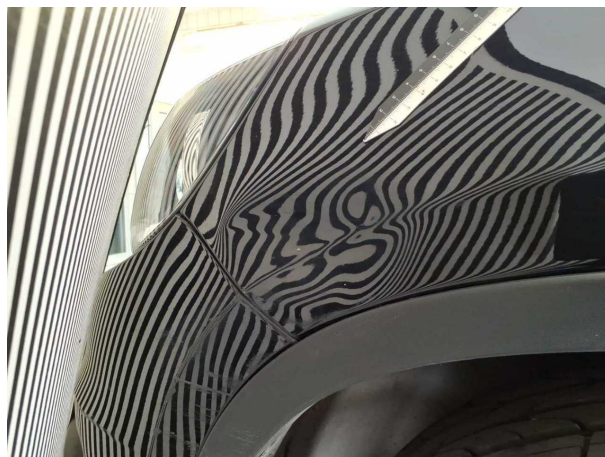
| Nr. | Bauteilgruppe | Beschreibung |
|---|---|---|
| 12 | Kotflügel links | Kotflügel links - verformt - erneuern |

**Beschädigung 12:** Kotflügel links: Kotflügel links - verformt - erneuern

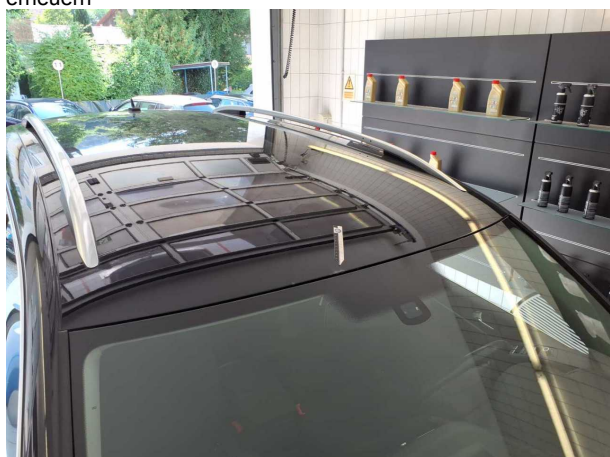
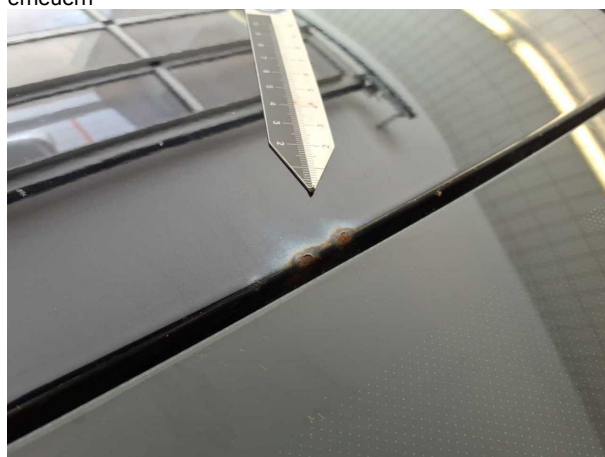
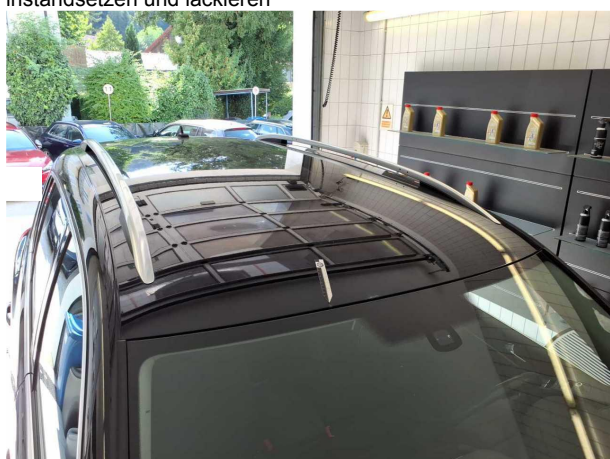
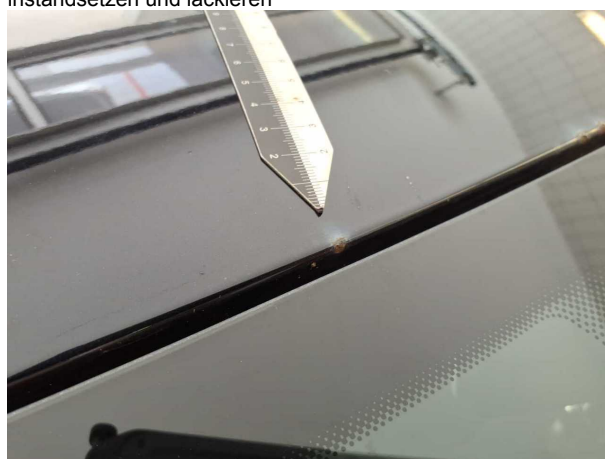
| Nr. | Bauteilgruppe | Beschreibung |
|---|---|---|
| 13 | Fahrzeugdach | Dach - Korrosion - instandsetzen und lackieren |

**Beschädigung 13:** Fahrzeugdach: Dach - Korrosion - instandsetzen und lackieren

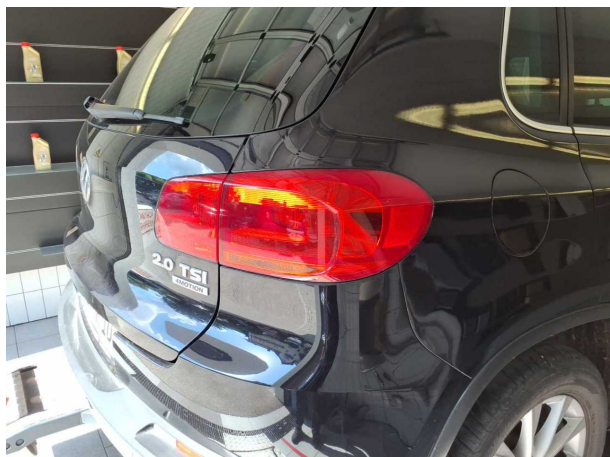
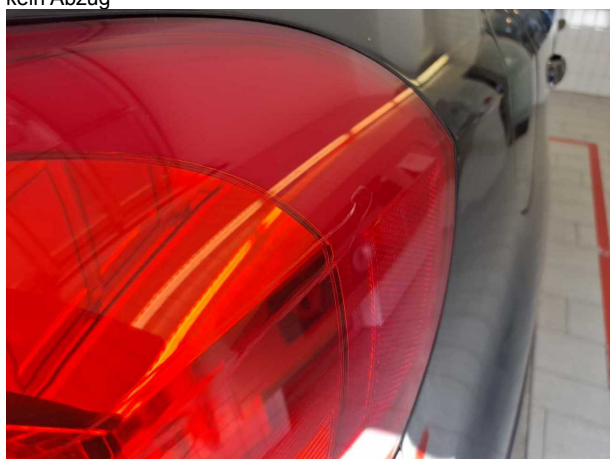
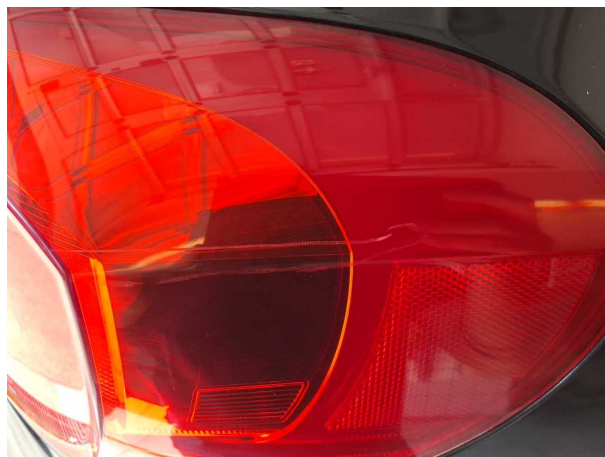
| Nr. | Bauteilgruppe | Beschreibung |
|---|---|---|
| 1 | Heckleuchte | Heckleuchte rechts - Kratzer - kein Abzug |

**Gebrauchsspur 1:** Heckleuchte: Heckleuchte rechts - Kratzer - kein Abzug

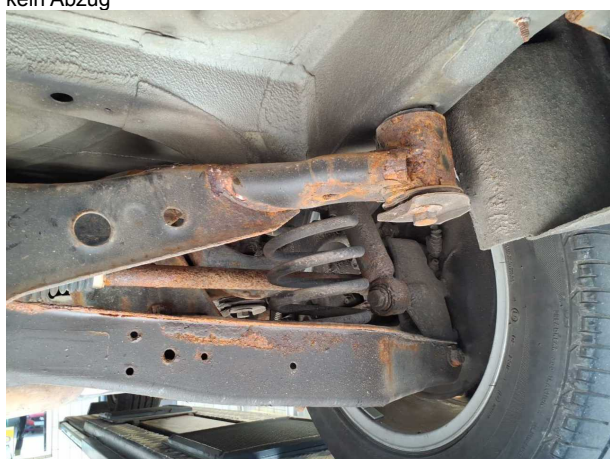
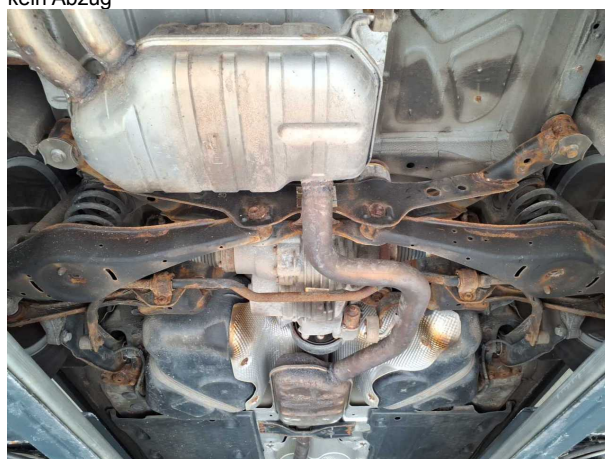
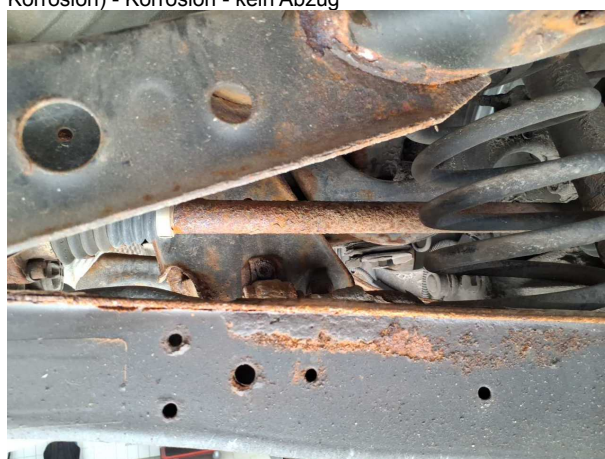
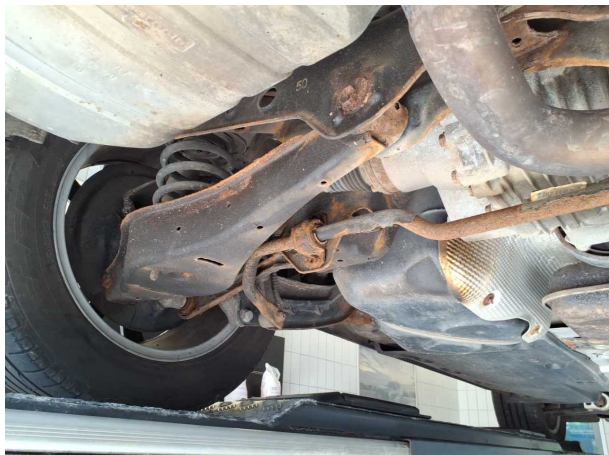
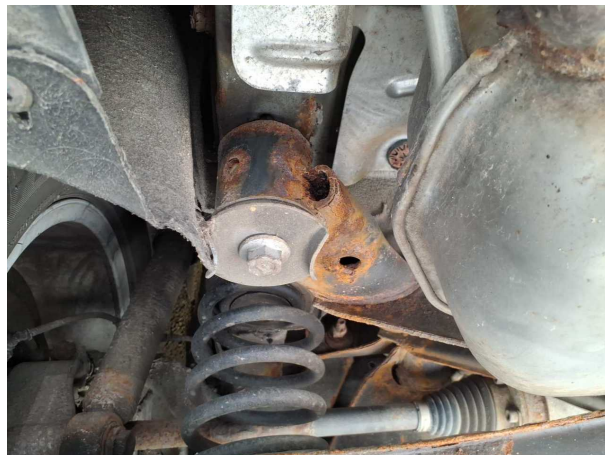
| Nr. | Bauteilgruppe | Beschreibung |
|---|---|---|
| 2 | Hinterachse | Hinterachse (Hinweis auf Korrosion) - Korrosion - kein Abzug |

**Gebrauchsspur 2:** Hinterachse: Hinterachse (Hinweis auf Korrosion) - Korrosion - kein Abzug
