## Ford Fiesta Ambiente

EZ 06/2003 | Kleinwagen | Benzin | Schaltgetriebe | 143.217km

Fahrzeug aufgenommen am: 06.08.2026

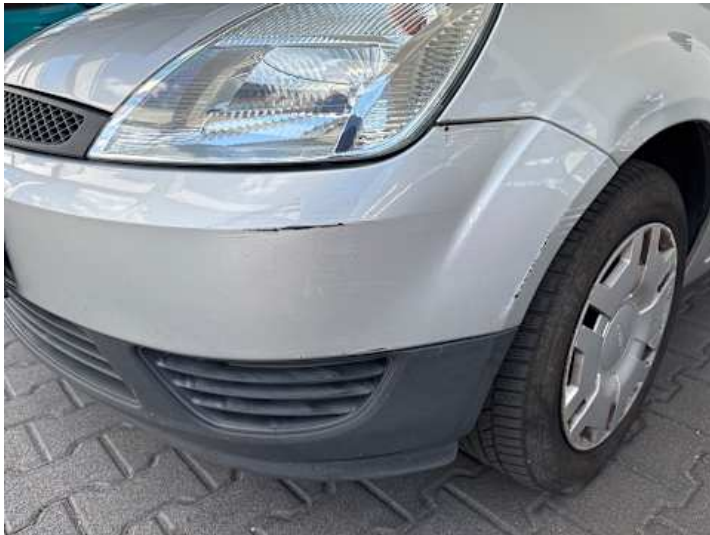
Stoßstange vorne (Verformung, Lackschaden)

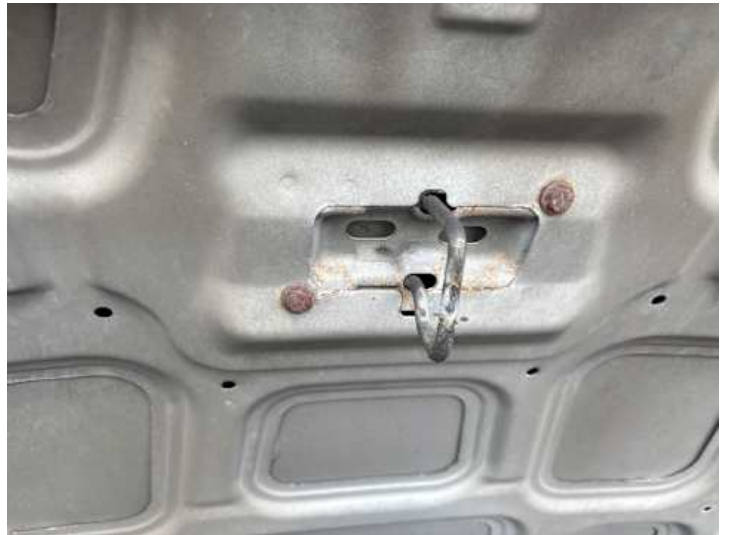
Motorhaube (Rost)

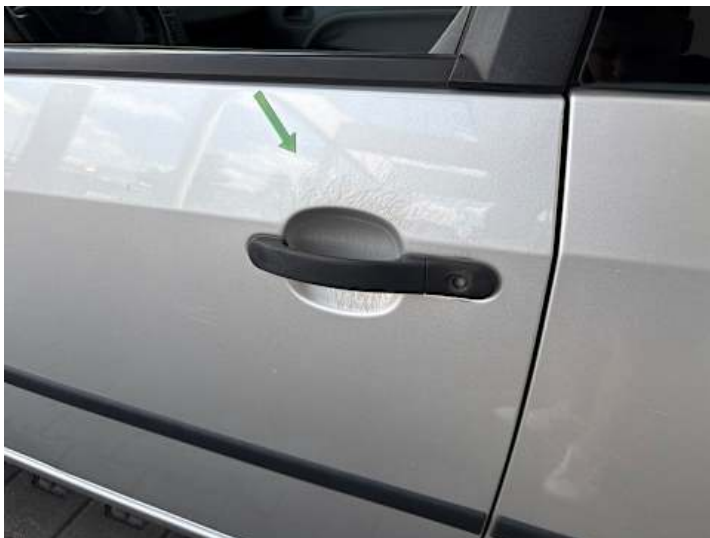
Fahrertür (Kratzer)

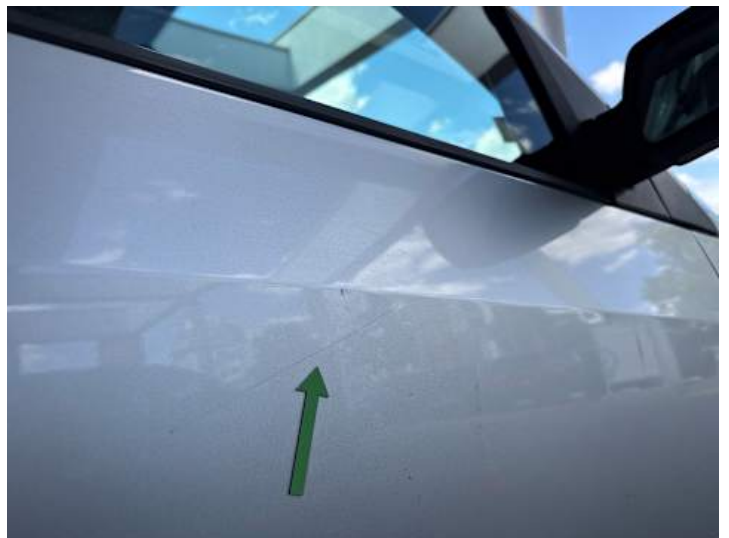
Beifahrertür (Kratzer, Delle)

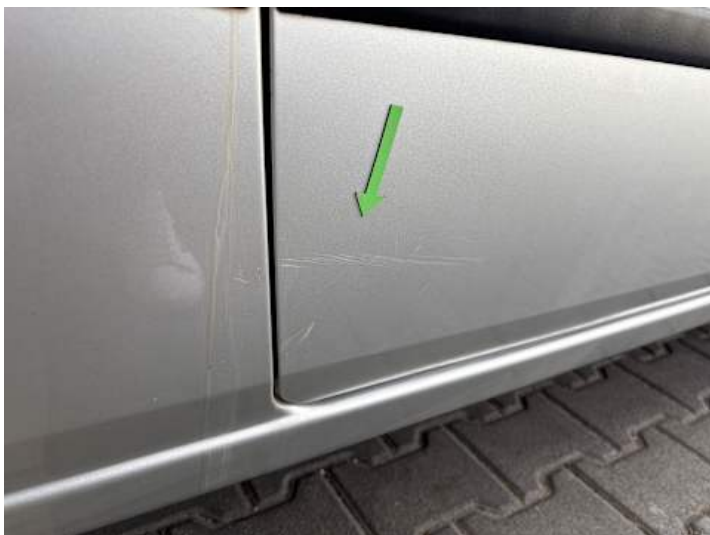
Beifahrertür (Kratzer)

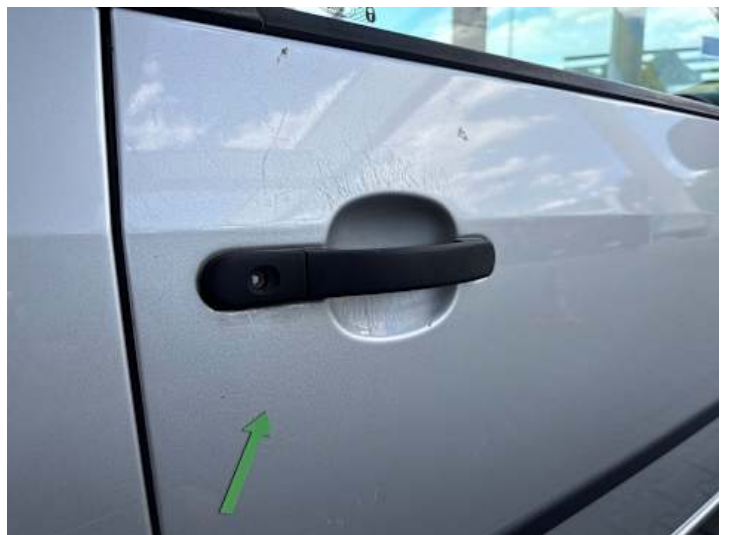
Beifahrertür (Kratzer)

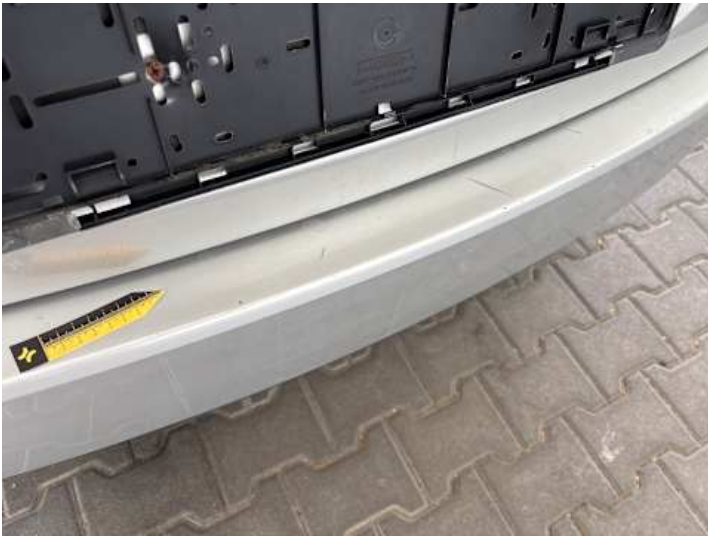
Stoßstange hinten (Lackschaden)

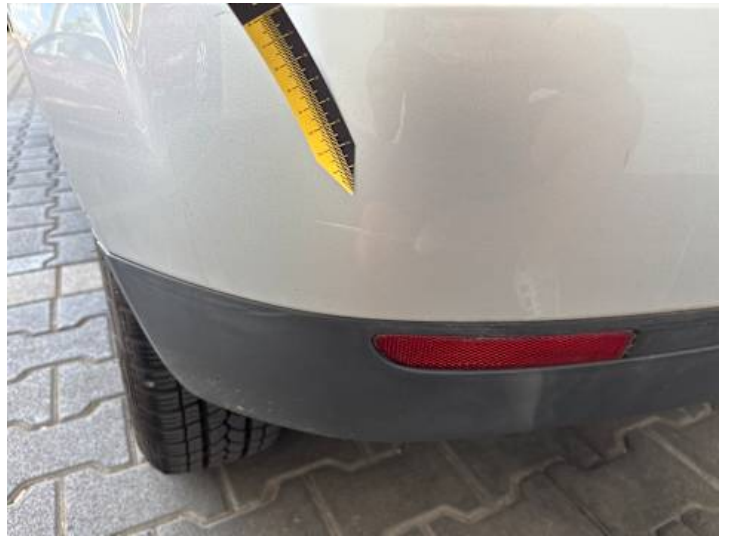
Stoßstange hinten (Kratzer)

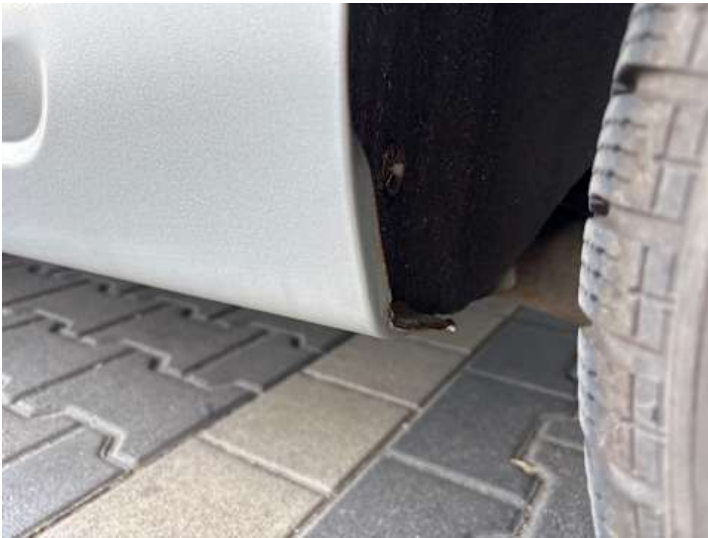
Schweller links (Rost)

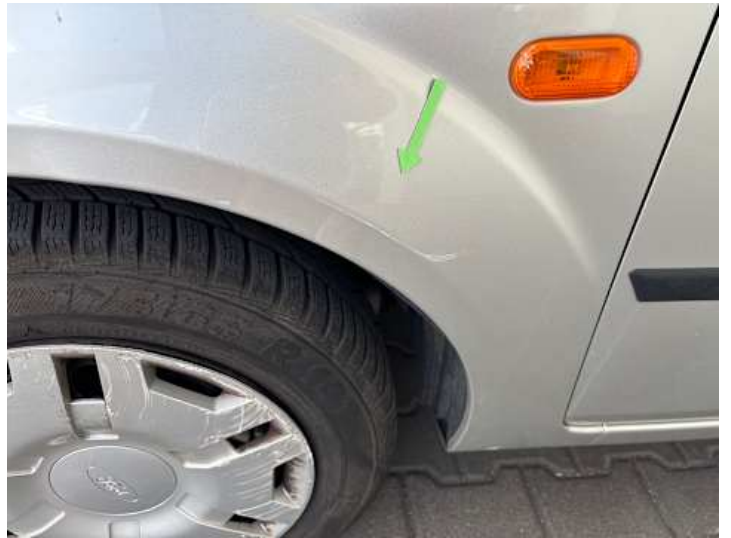
Kotflügel vorne links (Verformung, Lackschaden)

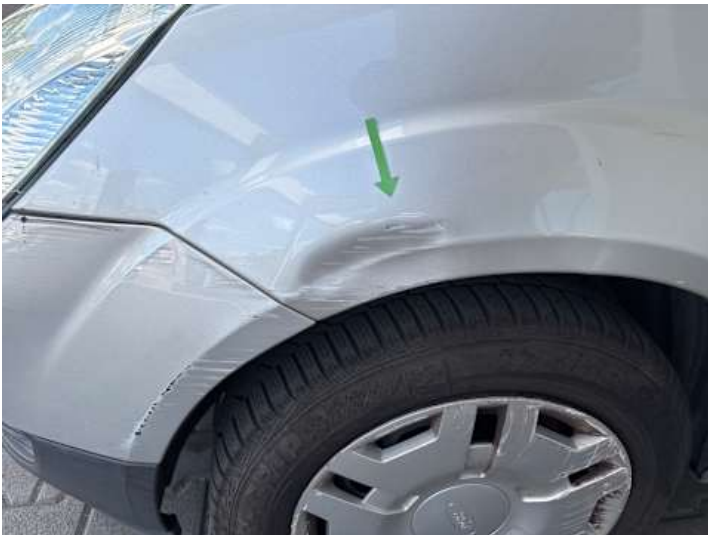
Kotflügel vorne links (Verformung, Lackschaden)

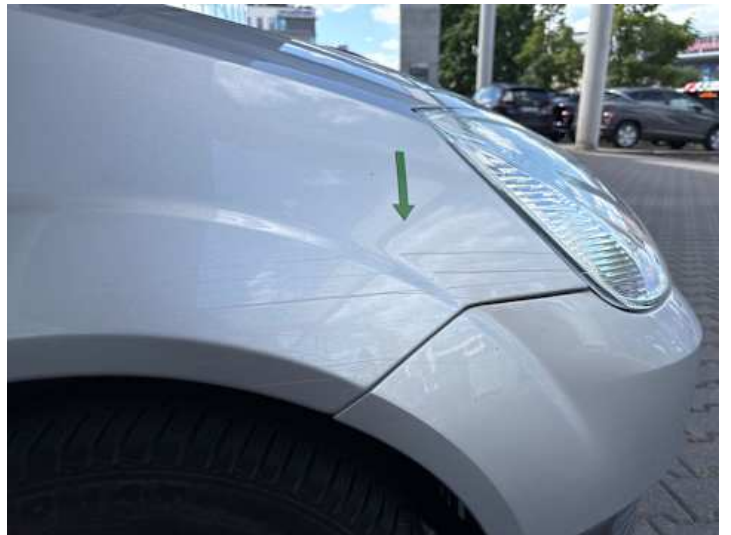
Kotflügel vorne rechts (Kratzer)

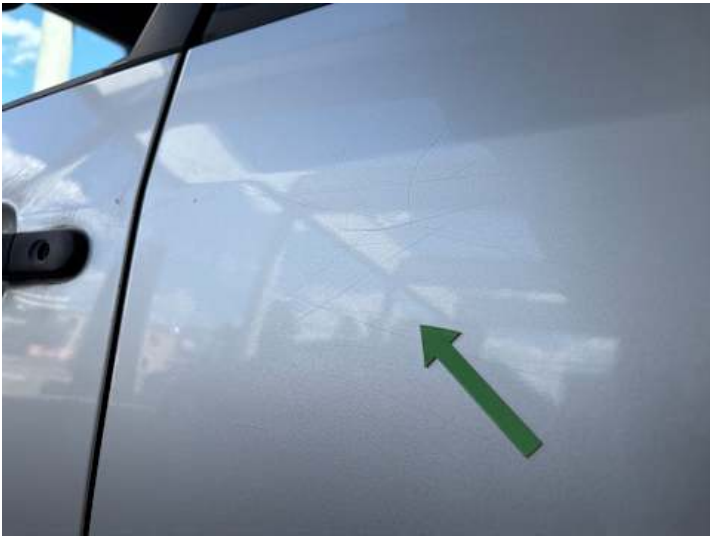
Seitenteil hinten links (Kratzer)

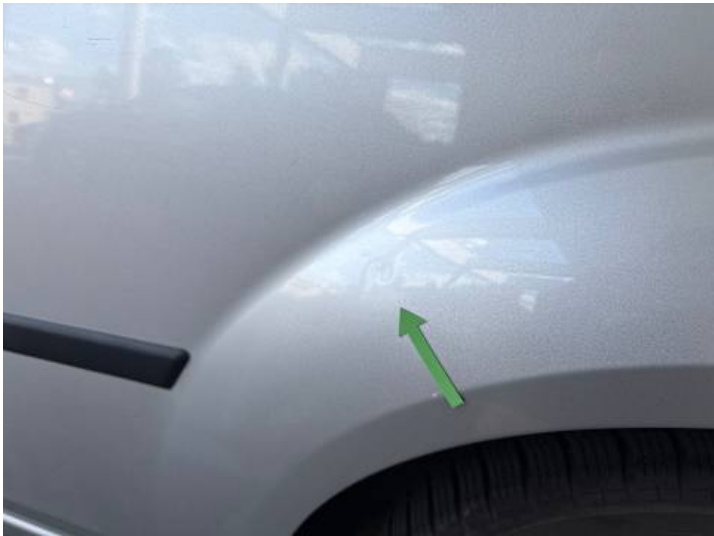
Seitenteil hinten links (Delle)

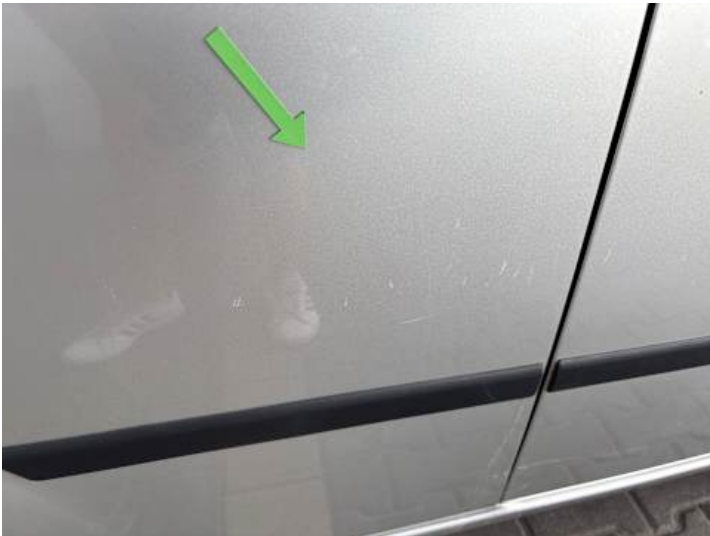
Seitenteil hinten rechts (Kratzer)

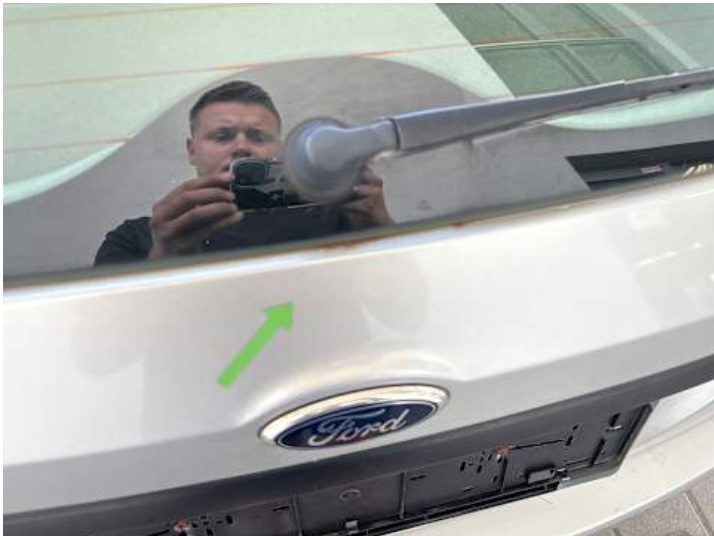
Heckklappe (Rost)

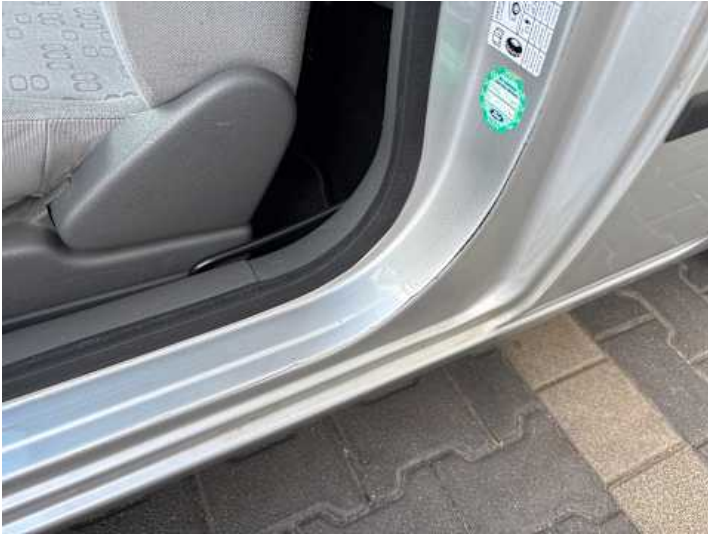
Innenraum (Diverse Schäden)
