Volkswagen Passat Trendline BMT/Start-Stopp

EZ 11/2016 | Kombi | Diesel | Schaltgetriebe | 240.507km  
Besteuerung: Regelbesteuert (Deutschland)  
Fahrzeugstandort: 97\*\*\*  
Fahrzeug aufgenommen am: 28.07.2026

# Hinweise zum Zustandsbericht

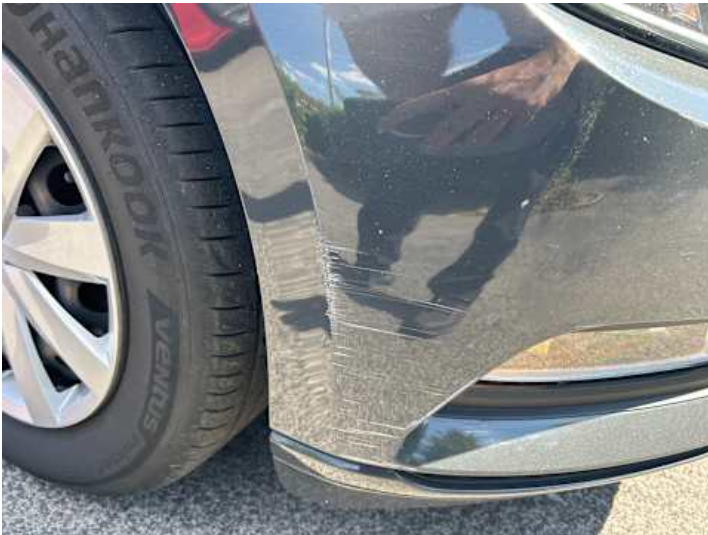
Stoßstange vorne (Kratzer)

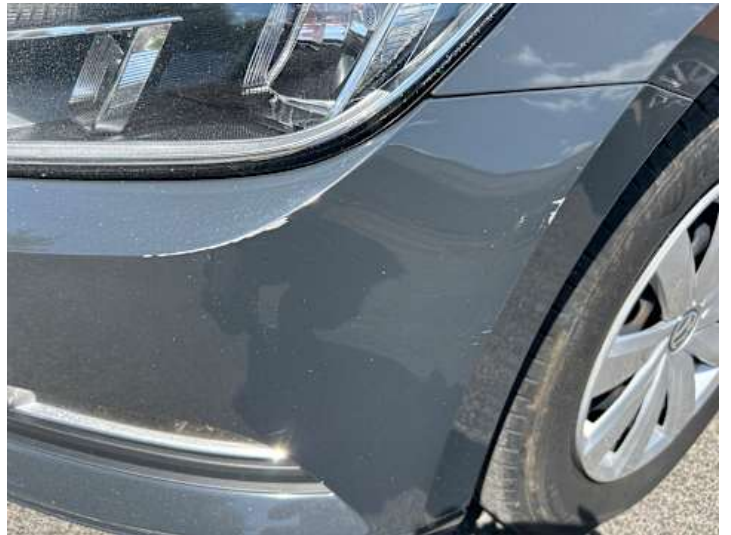
Stoßstange vorne (Kratzer)

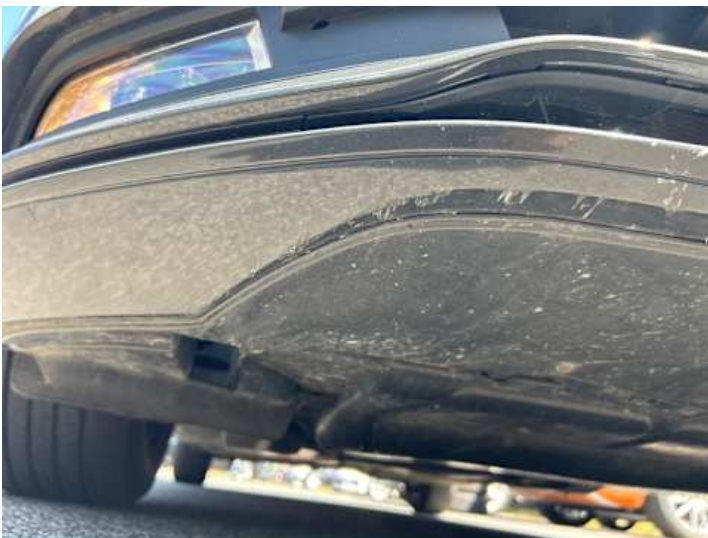
Stoßstange vorne (Kratzer)

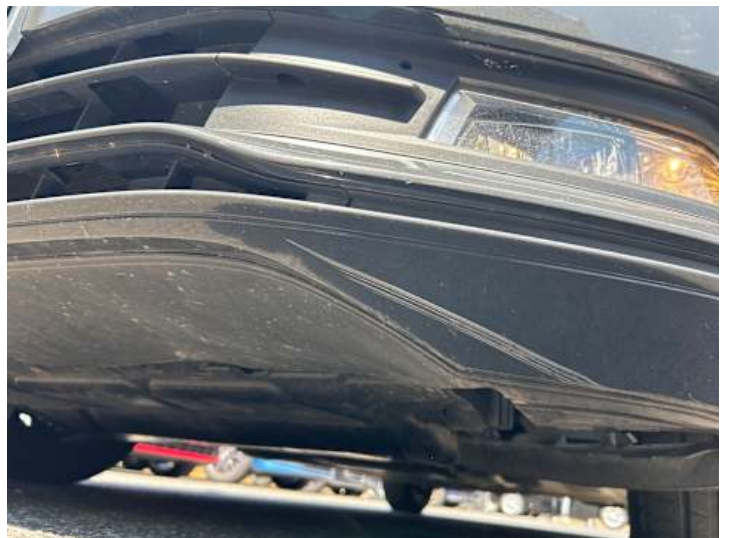
Stoßstange vorne (Kratzer)

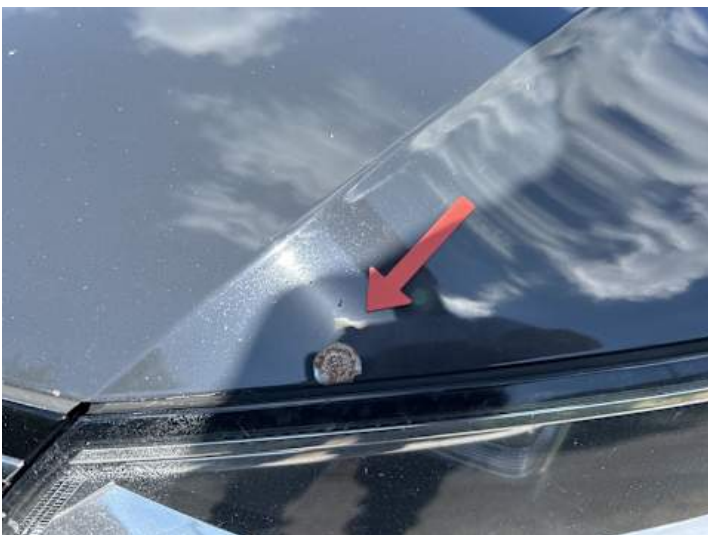
Motorhaube (Rost, Steinschlag)

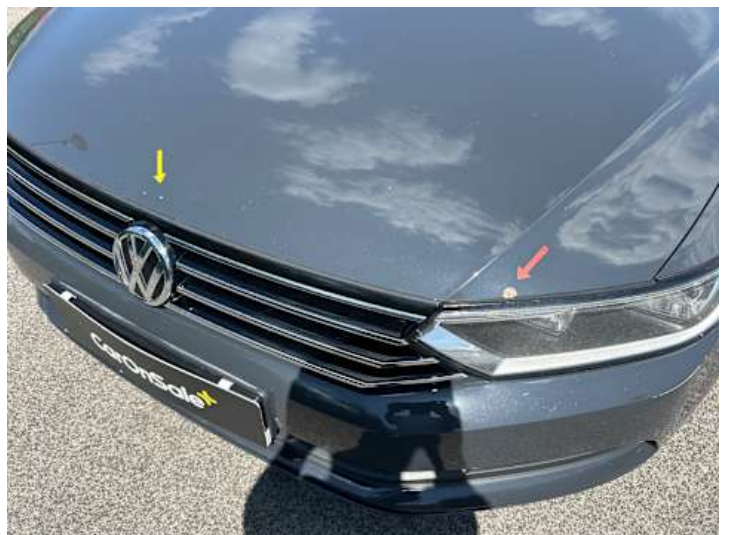
Motorhaube (Rost, Steinschlag)

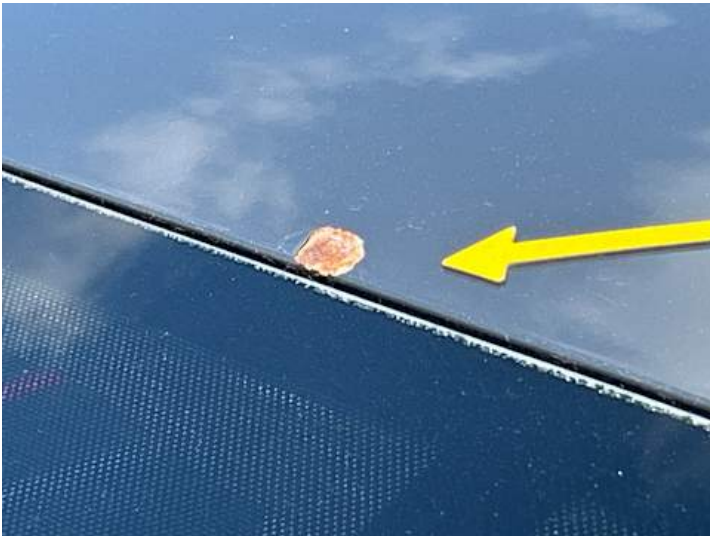
Dach (Rost, Steinschlag)

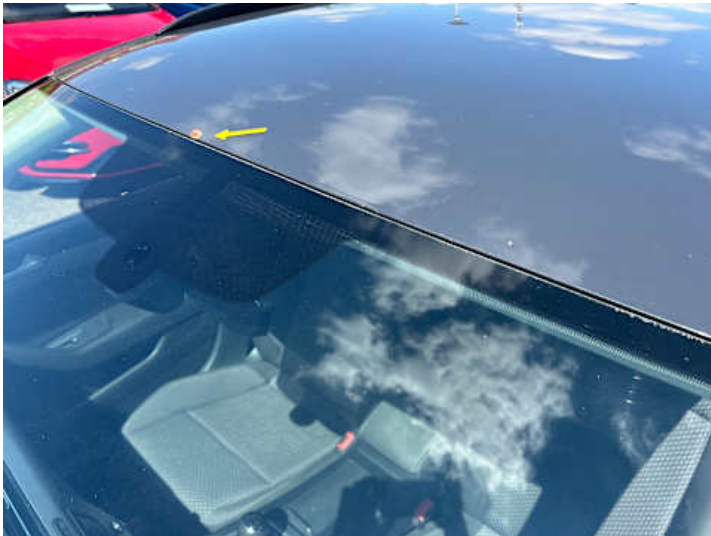
Dach (Rost, Steinschlag)

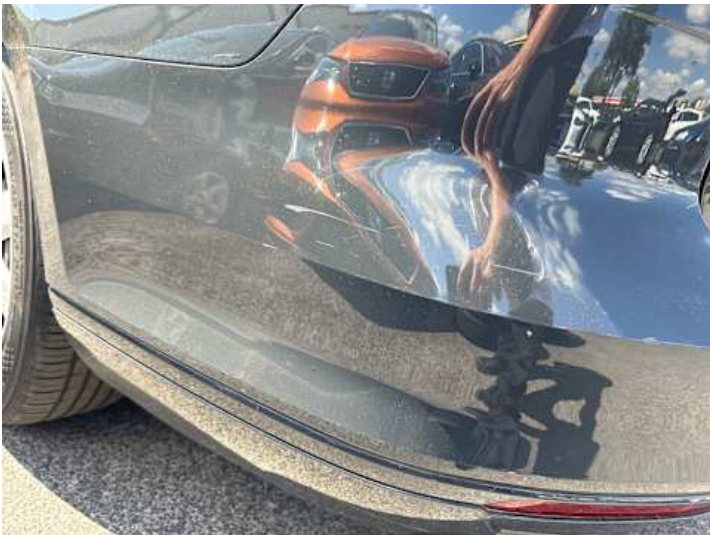
Stoßstange hinten (Kratzer)

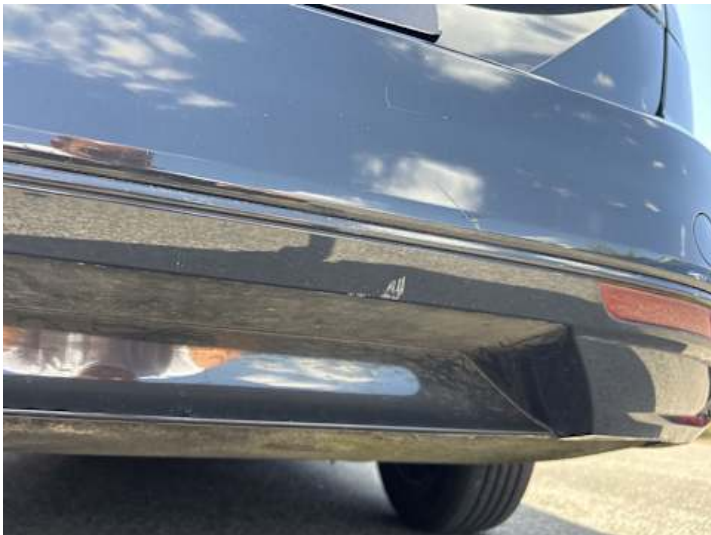
Stoßstange hinten (Kratzer)

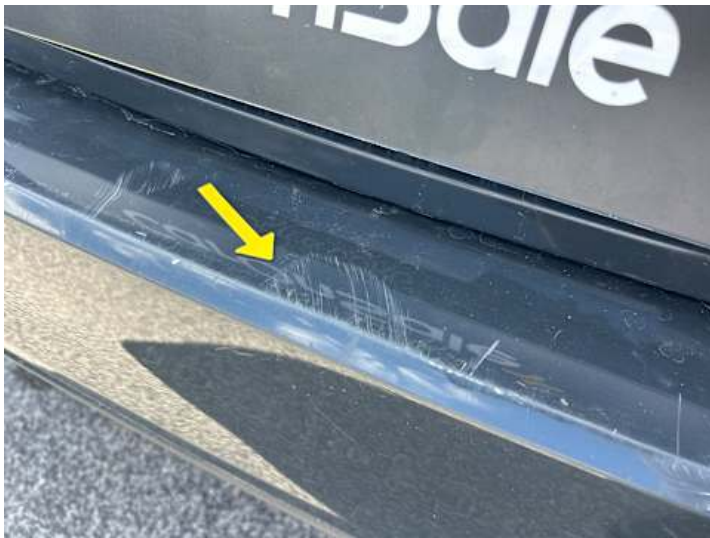
Stoßstange hinten (Kratzer)

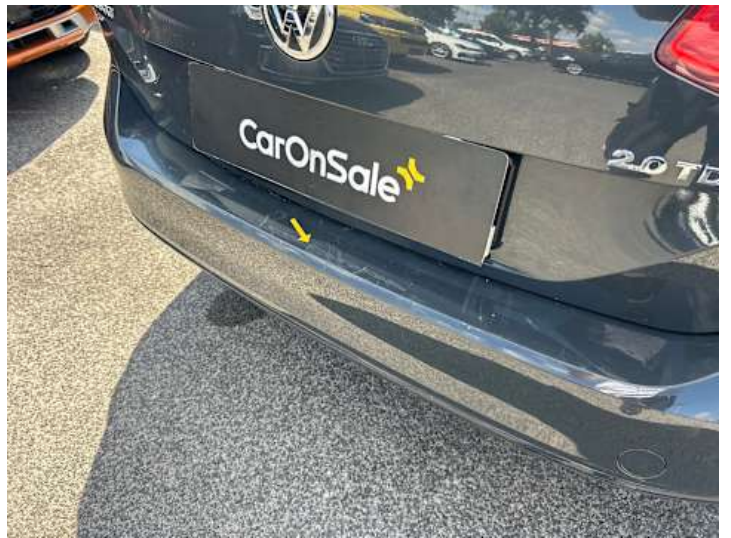
Stoßstange hinten (Kratzer)

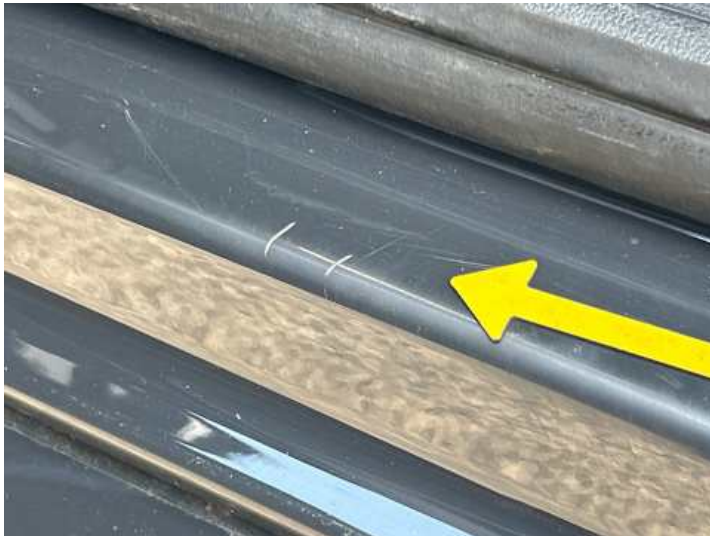
Schweller links (Kratzer)

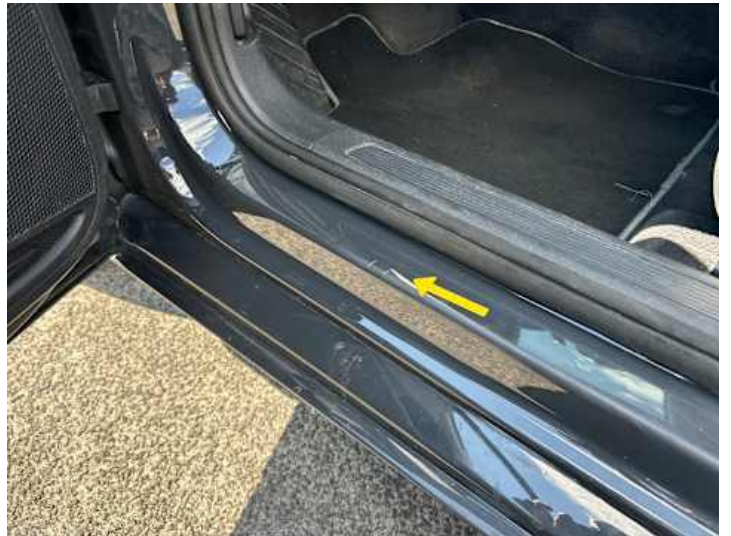
Schweller links (Kratzer)

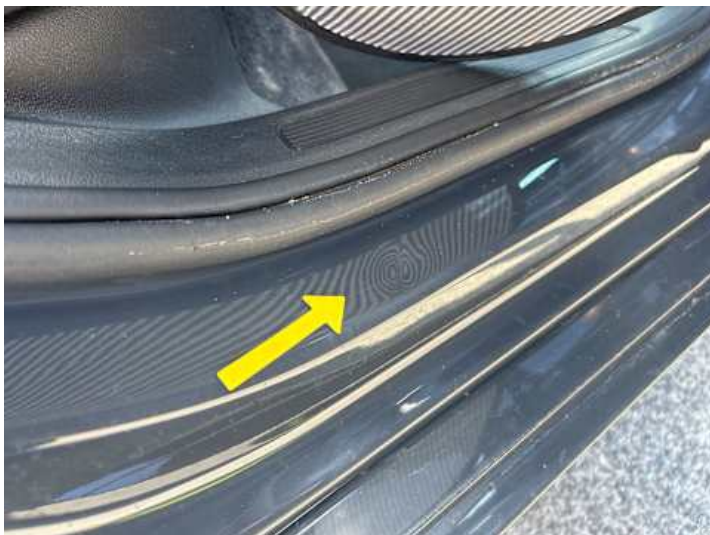
Schweller rechts (Delle)

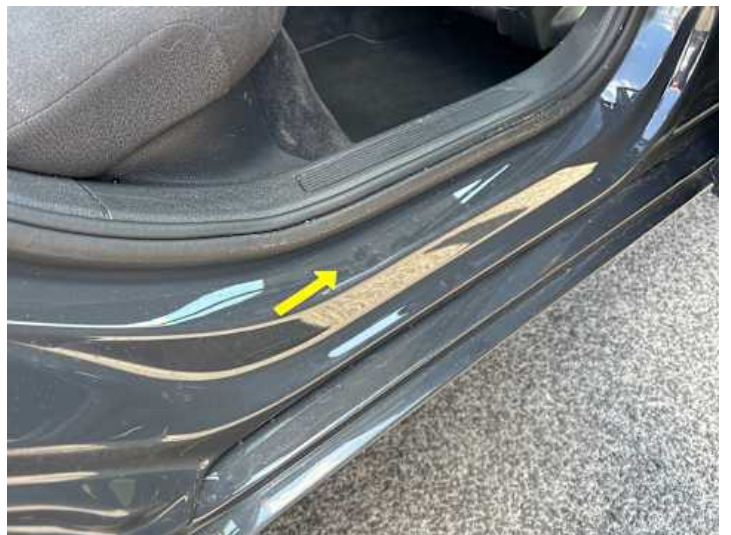
Schweller rechts (Delle)

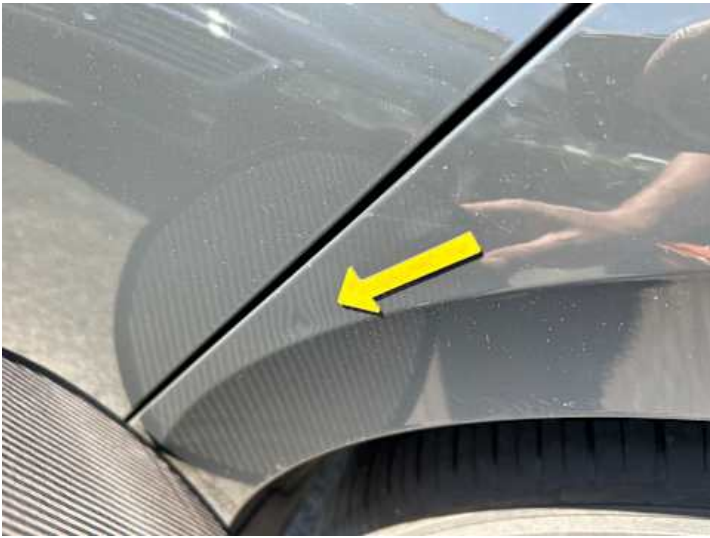
Seitenteil hinten links (Delle)

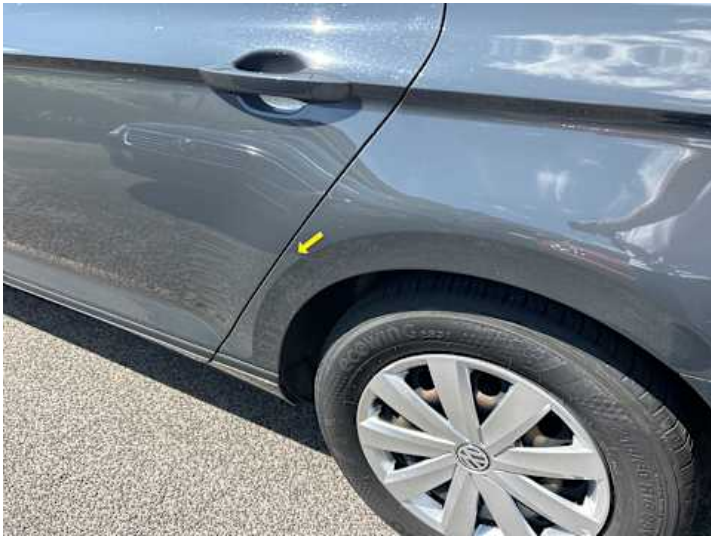
Seitenteil hinten links (Delle)

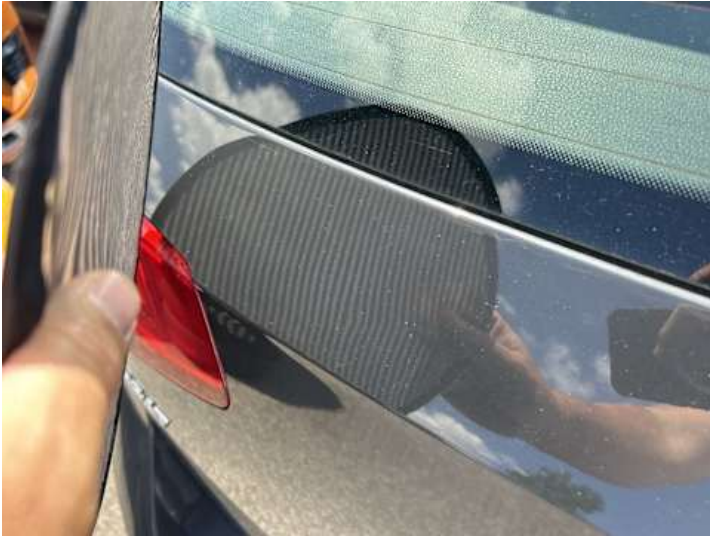
Heckklappe (Delle, Verformung)

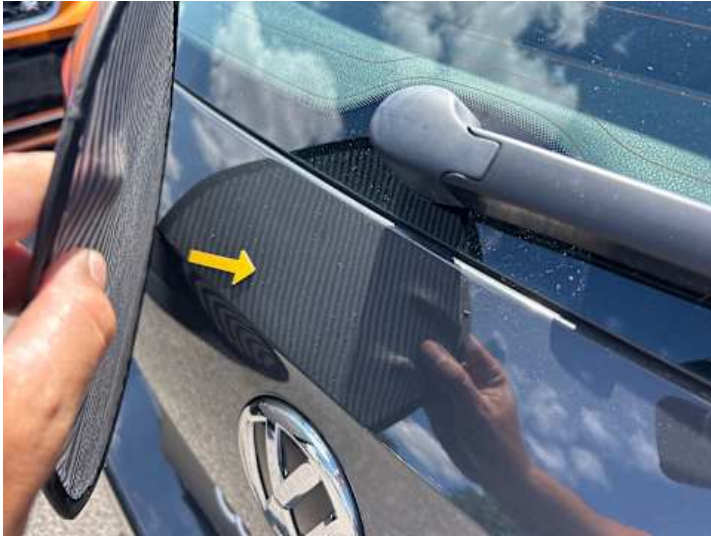
Heckklappe (Delle, Verformung)

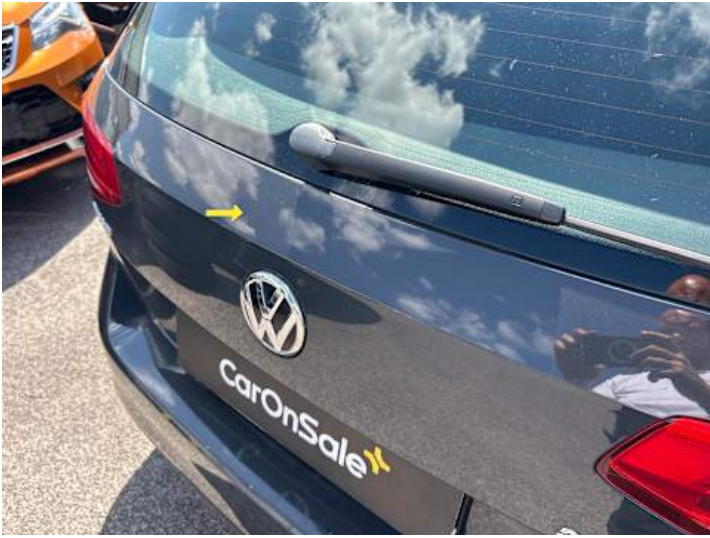
Heckklappe (Delle, Verformung)

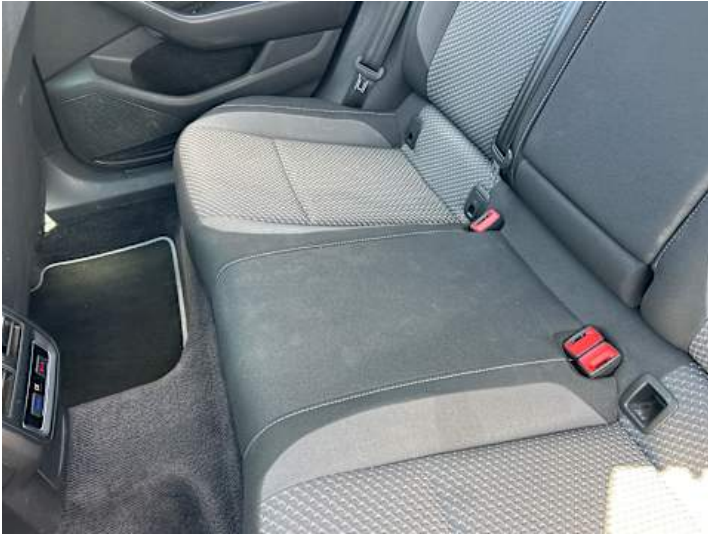
Innenraum (Verschmutzung)

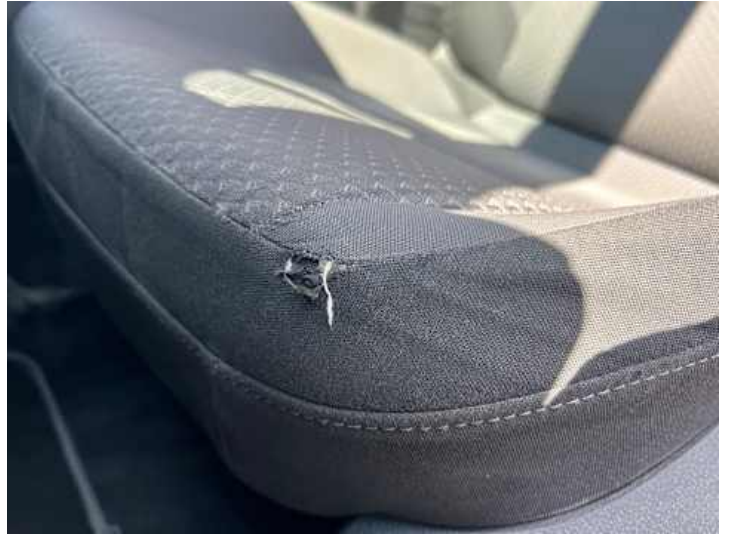
Innenraum (Verschleiß, Riss/Bruch)

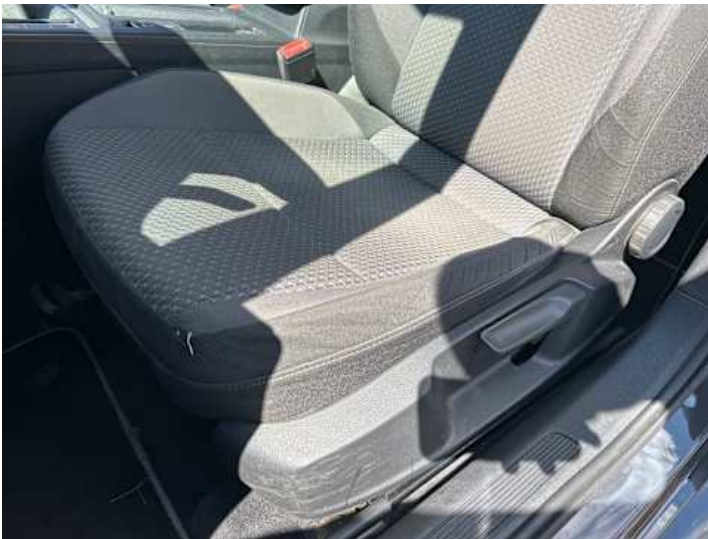
Innenraum (Verschleiß, Riss/Bruch)

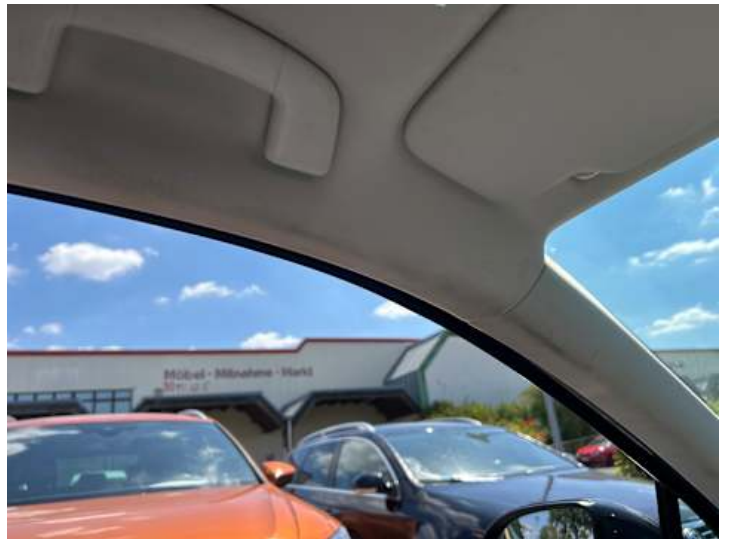
Innenraum (Verschmutzung)
