## Ford Fiesta Lim. Futura 2

EZ 03/2002 | Kleinwagen | Benzin | Schaltgetriebe | 104.819km  
Besteuerung: Differenzbesteuert (§25a UStG)  
Fahrzeugstandort: 44\*\*\*  
Fahrzeug aufgenommen am: 20.08.2026

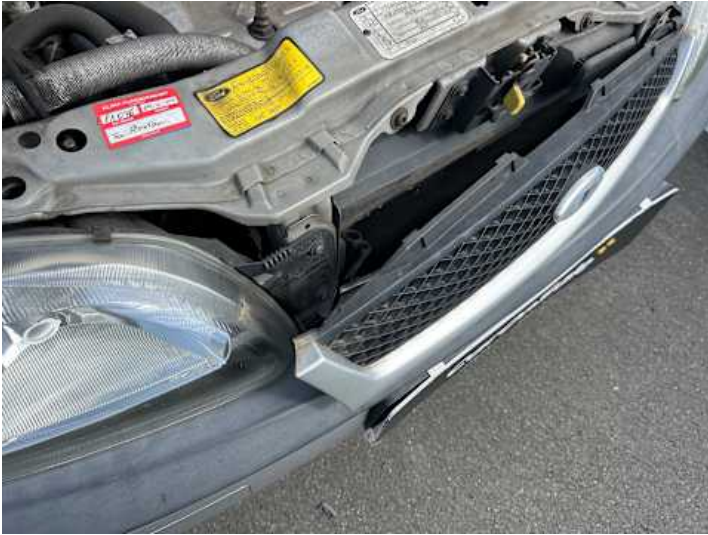
Stoßstange vorne (Riss/Bruch)

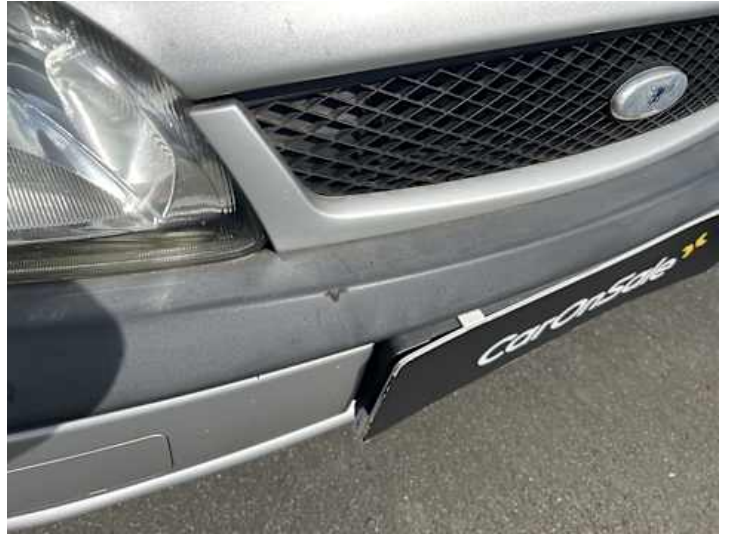
Stoßstange vorne (Kratzer)

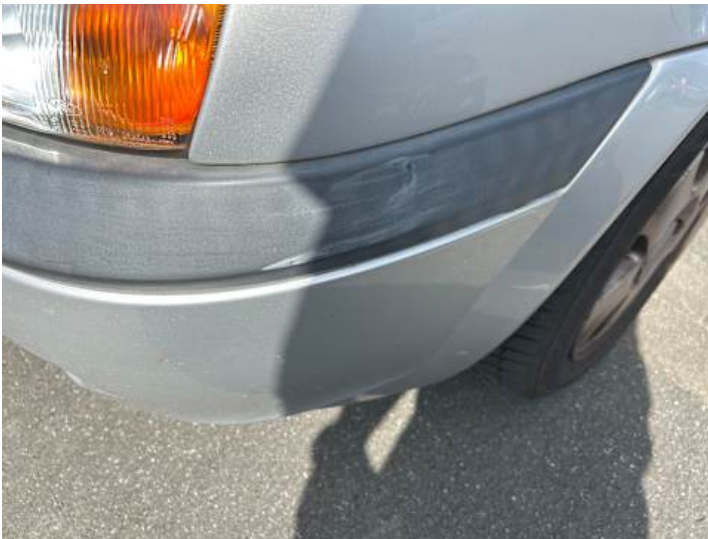
Stoßstange vorne (Kratzer)

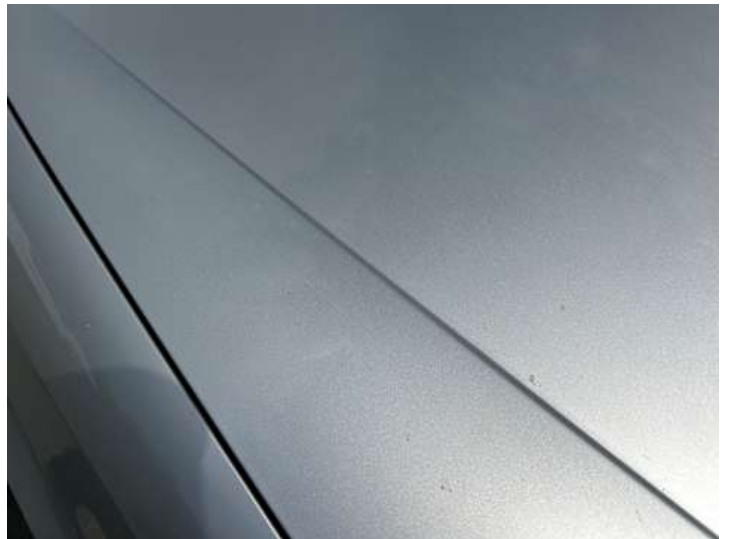
Motorhaube (Kratzer)

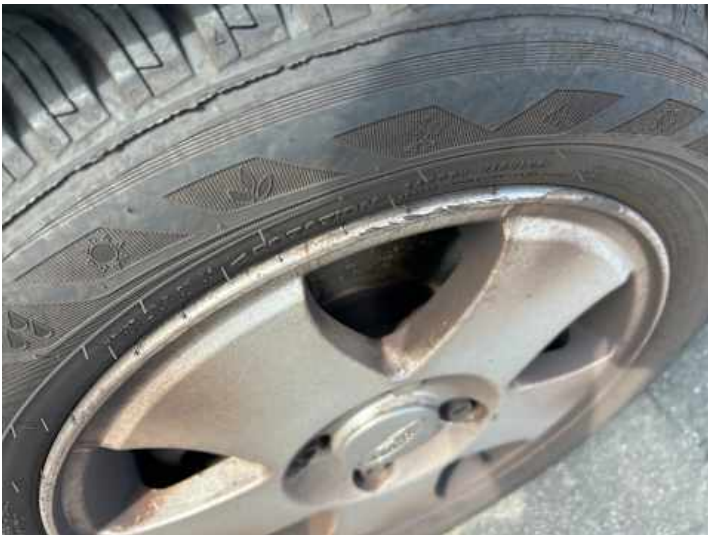
Rad (Kerben)

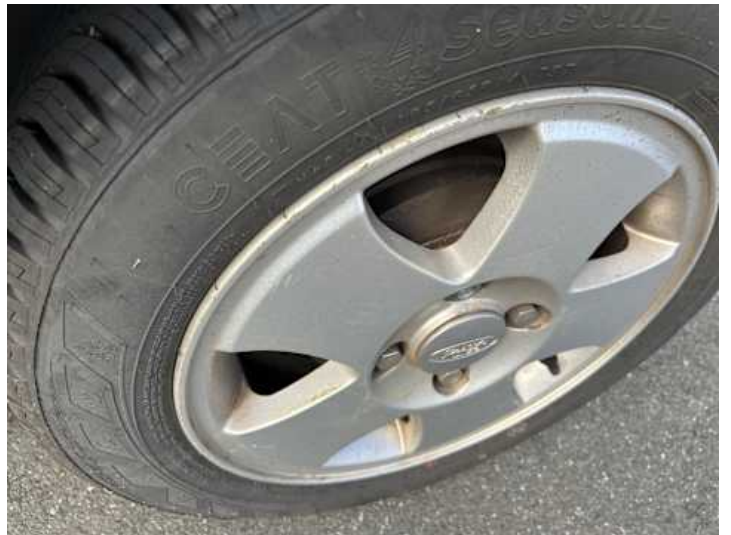
Rad (Kratzer)

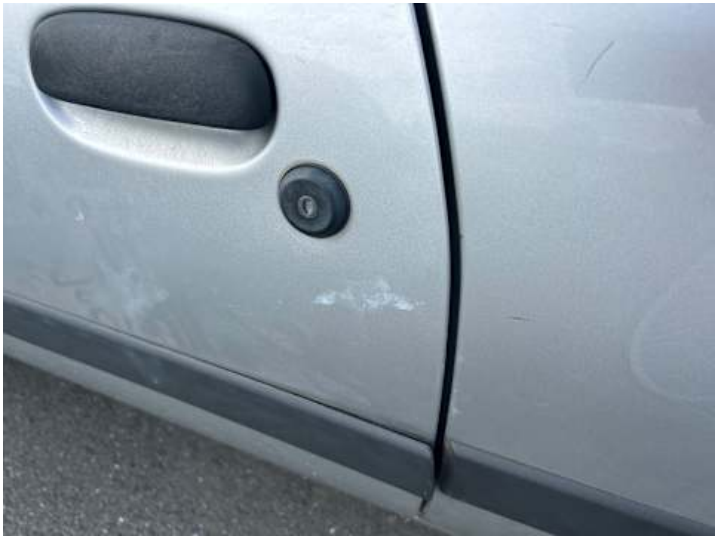
Fahrentür (Kratzer)

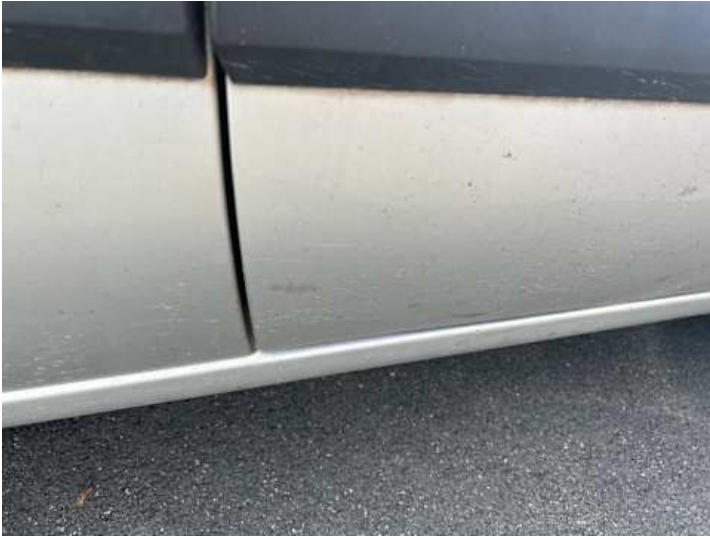
Beifahrtür (Kratzer)

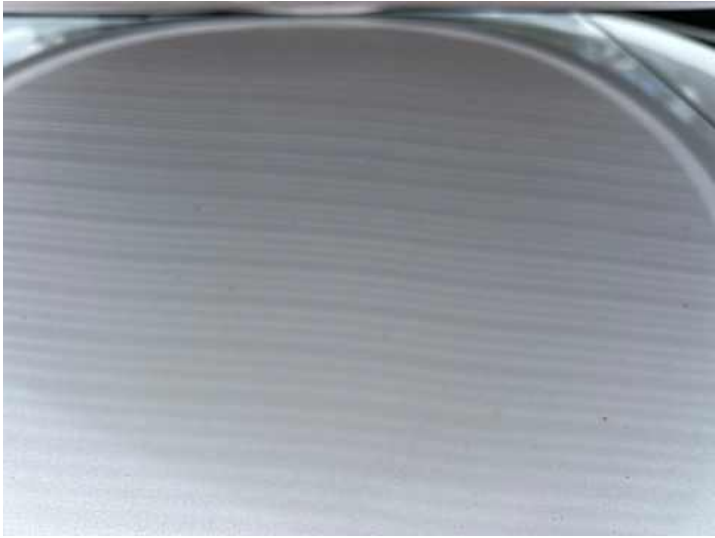
Dach (Delle)

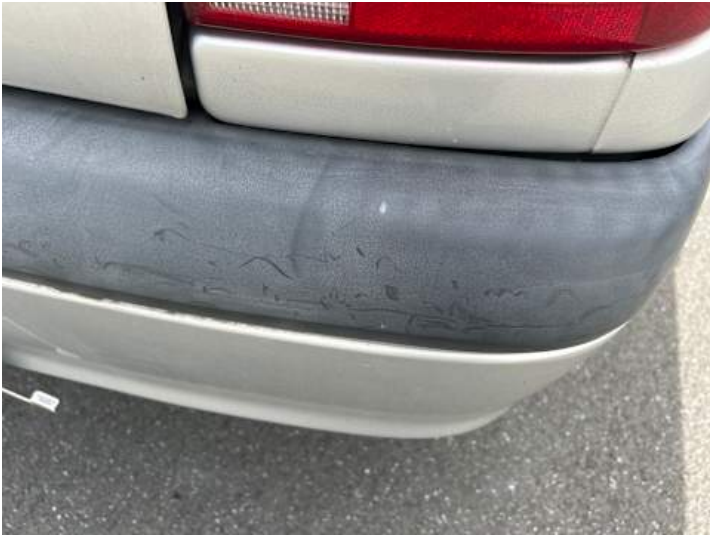
Stoßstange hinten (Kratzer)

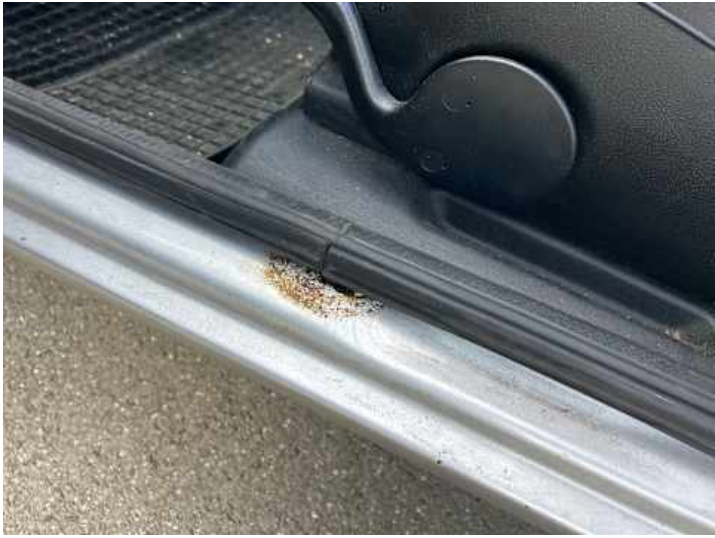
Schweller links (Rost)

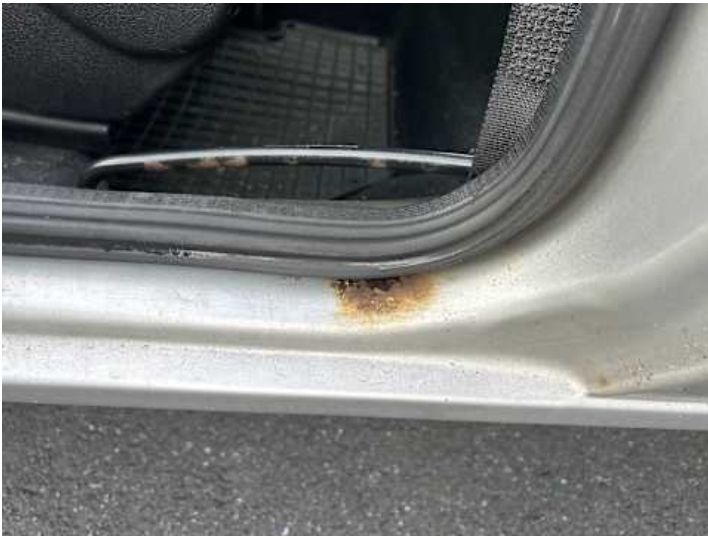
Schweller links (Rost)

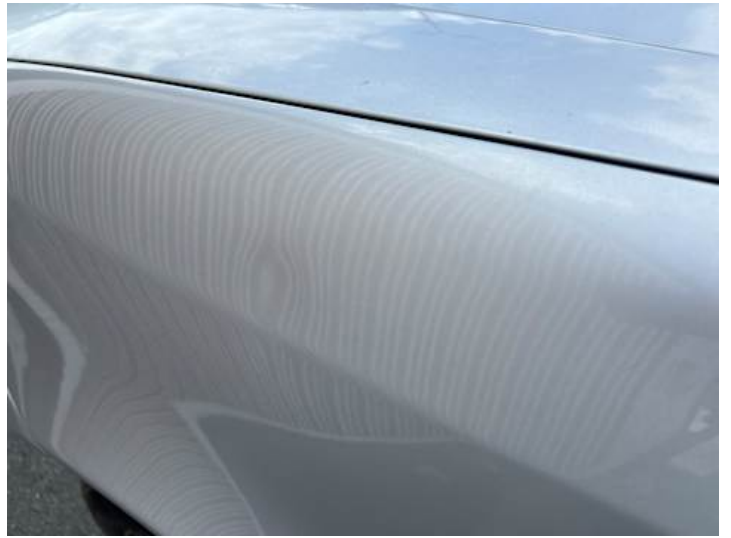
| Fahrzeugteil | Lackschichtdicke (in µm) | Fahrzeugteil | Lackschichtdicke (in µm) |
|---|---|---|---|
| Kotflügel vorne links | 240 | Kotflügel vorne rechts | 120 |

Kotflügel vorne links (Verformung)

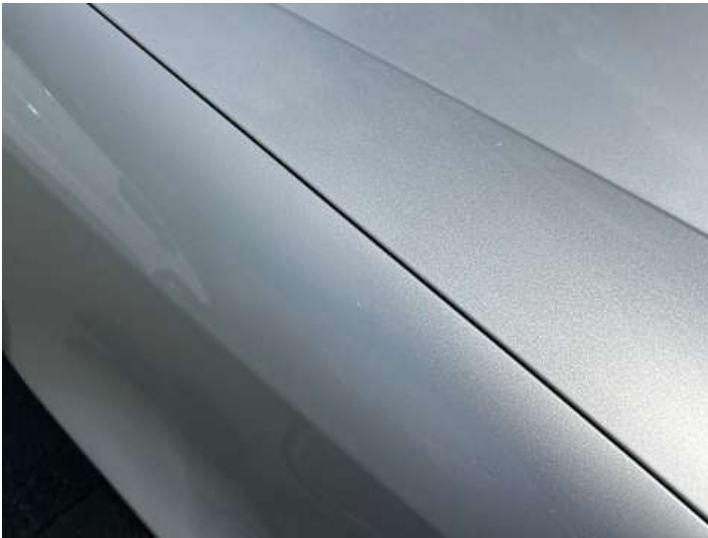
Kotflügel vorne rechts (Kratzer)

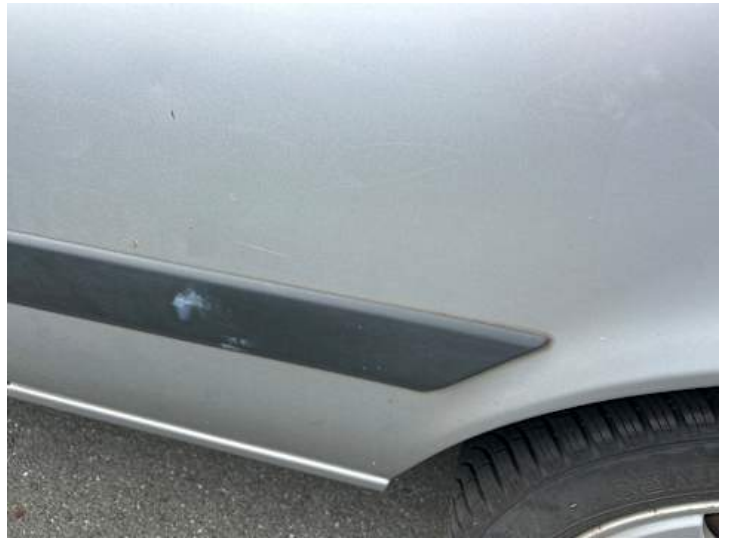
Seitenteil hinten links (Kratzer)

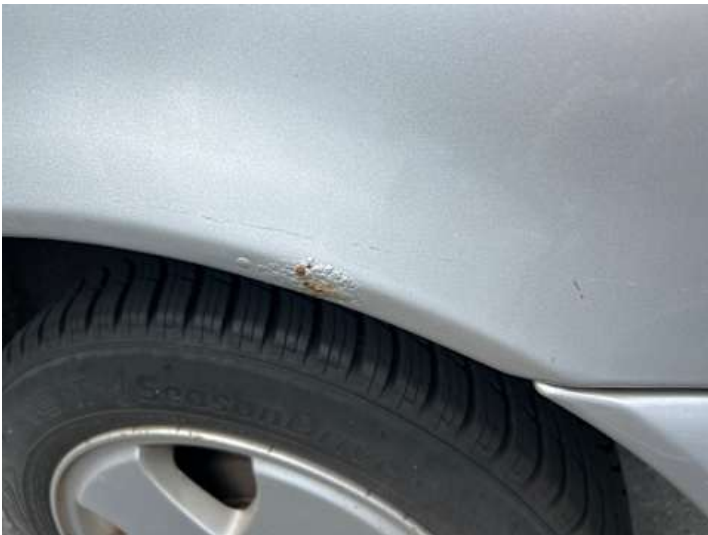
Seitenteil hinten links (Rost)

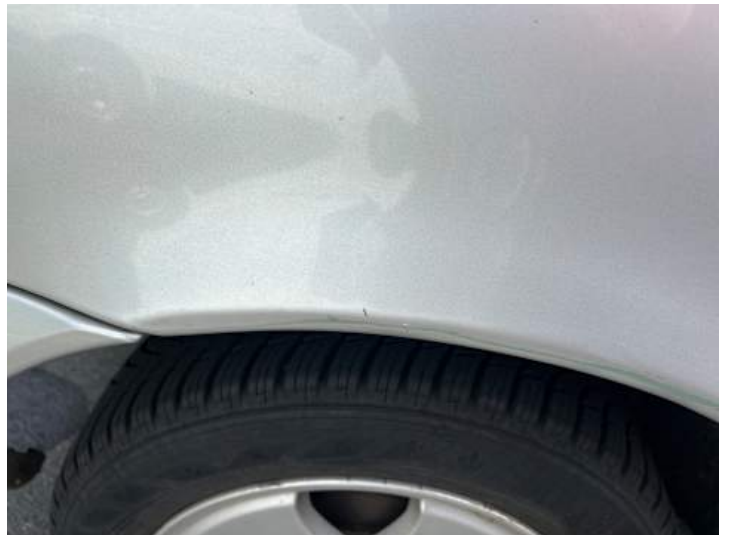
Seitenteil hinten rechts (Rost)

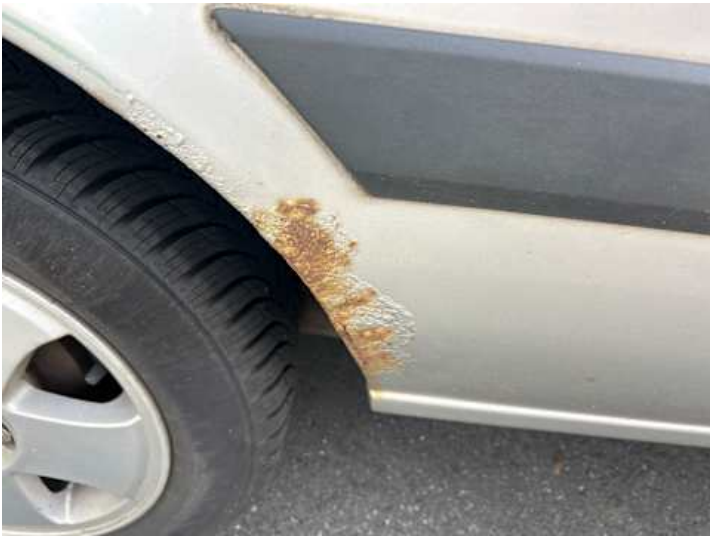
Seitenteil hinten rechts (Rost)

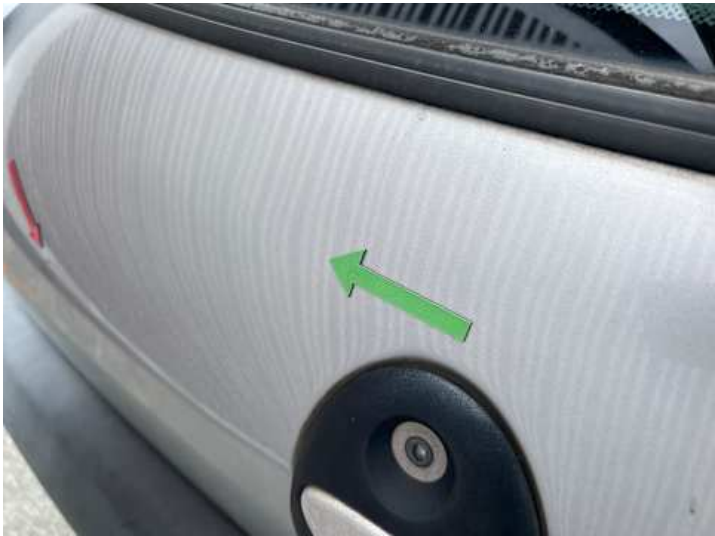
Heckklappe (Kratzer)

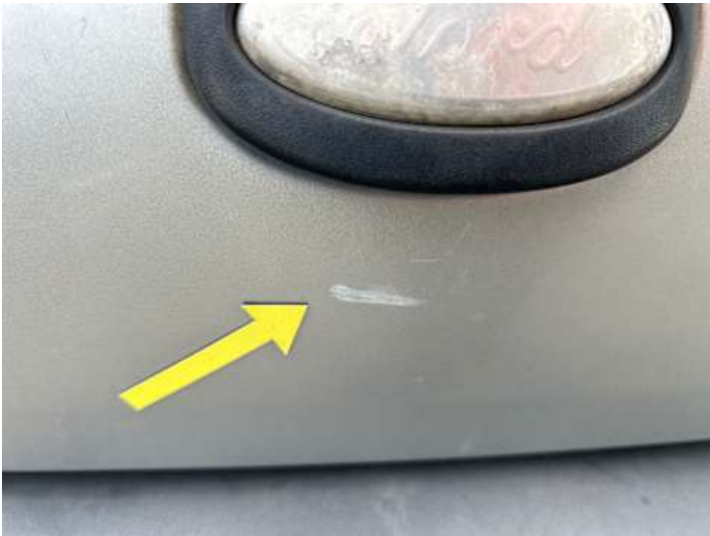
Heckklappe (Kratzer)

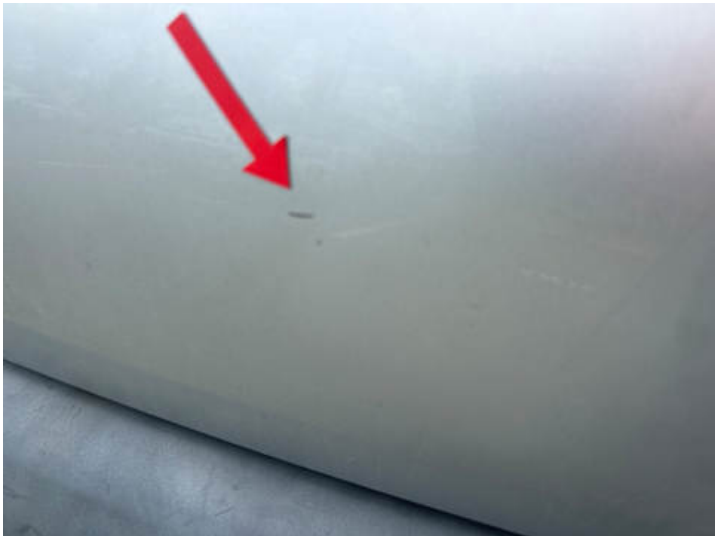
Heckklappe (Kratzer)

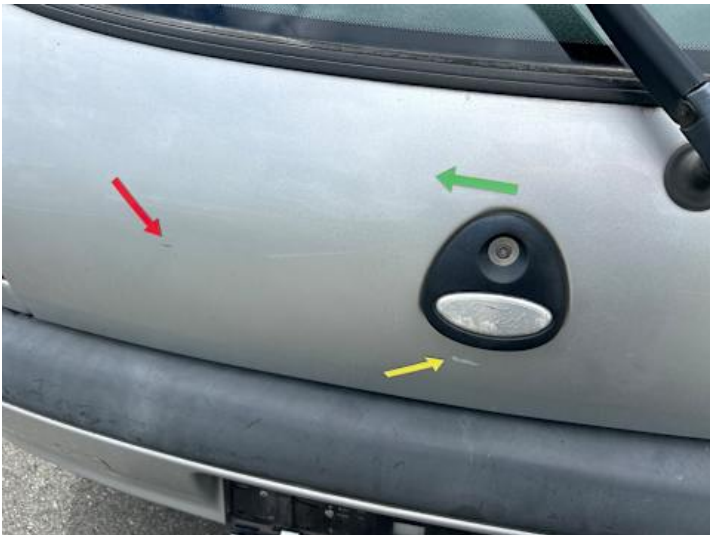
Heckklappe (Kratzer, Delle)

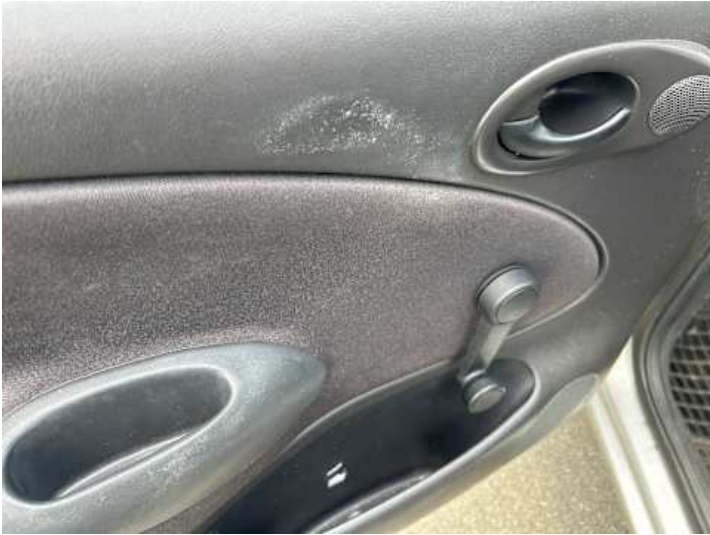
Innenraum (Kratzer)
