## Volvo V40 Momentum

EZ 11/2016 | Limousine | Diesel | Automatikgetriebe | 141.768km  
Besteuerung: Differenzbesteuert (§25a UStG)  
Fahrzeugstandort: 81\*\*\*  
Fahrzeug aufgenommen am: 29.07.2026

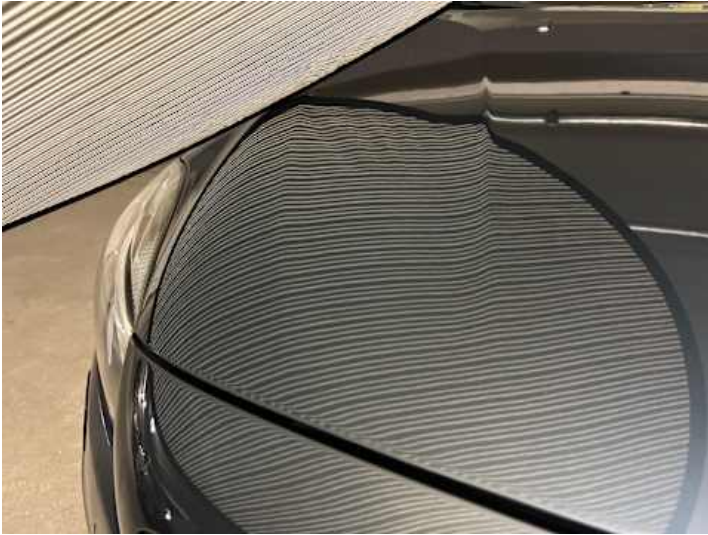
| Fahrzeugteil | Lackschichtdicke (in µm) | Fahrzeugteil | Lackschichtdicke (in µm) |
|---|---|---|---|
| Motorhaube | 360 | Heckklappe | 115 |

Motorhaube (Lackschaden, Unsachgemäß instand gesetzt)

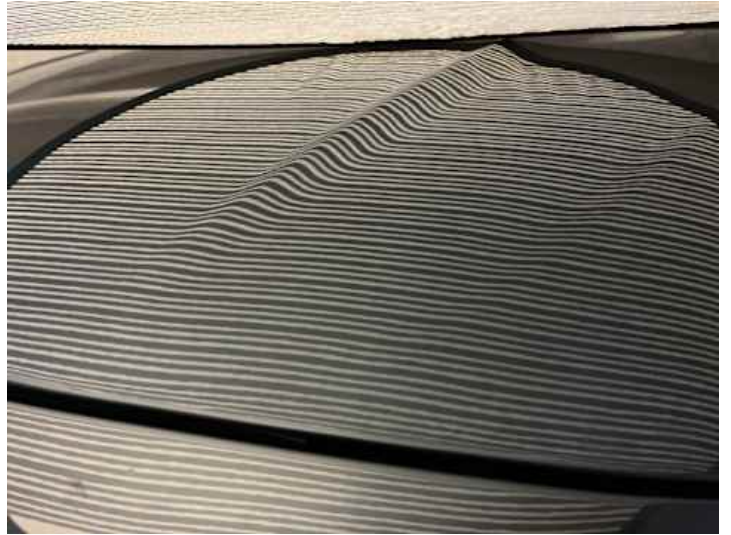
Motorhaube (Lackschaden, Unsachgemäß instand gesetzt)
