## Toyota Corolla

EZ 05/2023 | Limousine | Benzin | Automatikgetriebe | 29.927km  
Besteuerung: Differenzbesteuert (§25a UStG)  
Fahrzeugstandort: 50\*\*\*  
Fahrzeug aufgenommen am: 27.07.2026

# Hinweise zum Zustandsbericht

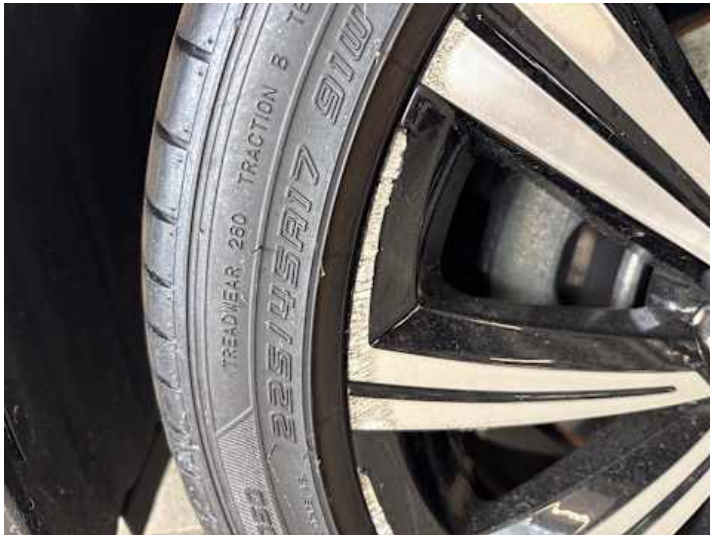
(5 mm)

Kerben,  
Kratzer

Rad (Kerben, Kratzer)

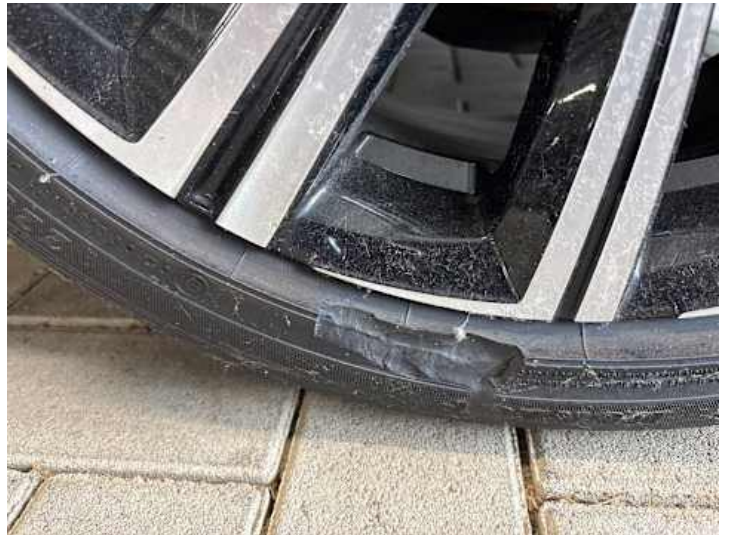
Anderer  
Schaden

Rad (Anderer Schaden): Karkasse beschädigt

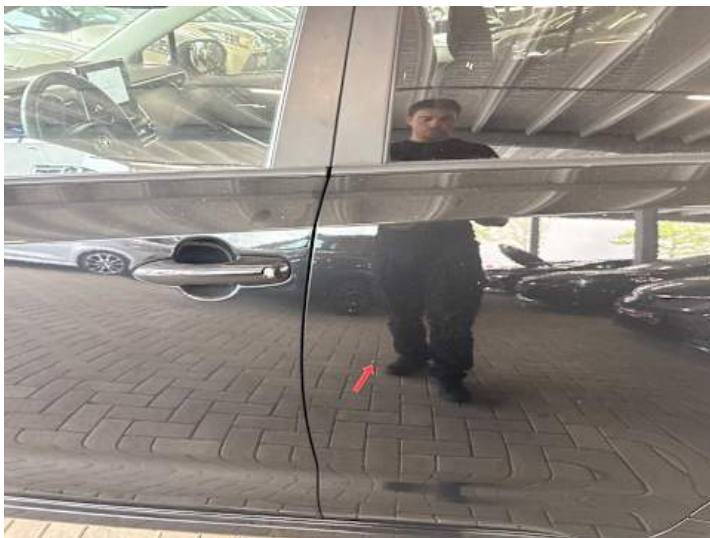
Türe hinten links (Kratzer)

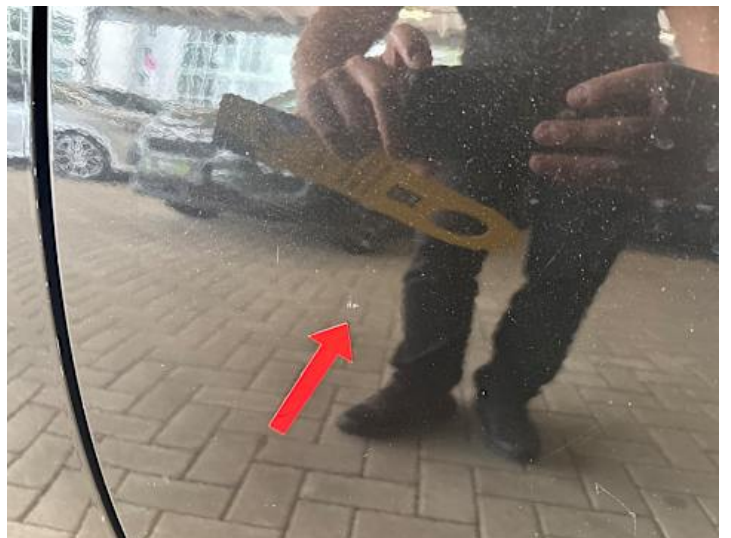
Türe hinten links (Kratzer)

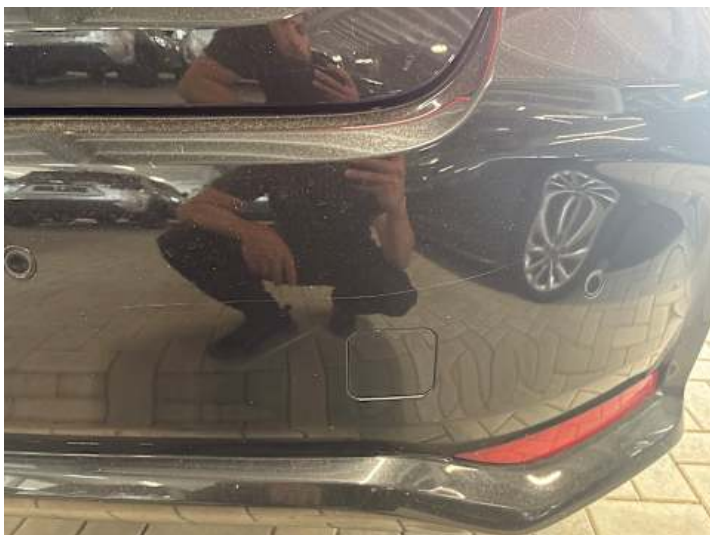
Stoßstange hinten (Kratzer)
