## Volvo V60 Plus Dark Recharge Plug-In Hybrid AWD

EZ 05/2025 | Kombi | Benzin-Hybrid | Automatikgetriebe | 21.696km  
Besteuerung: Regelbesteuert (Österreich)  
Fahrzeugstandort: 31\*\*\*  
Fahrzeug aufgenommen am: 07.08.2026

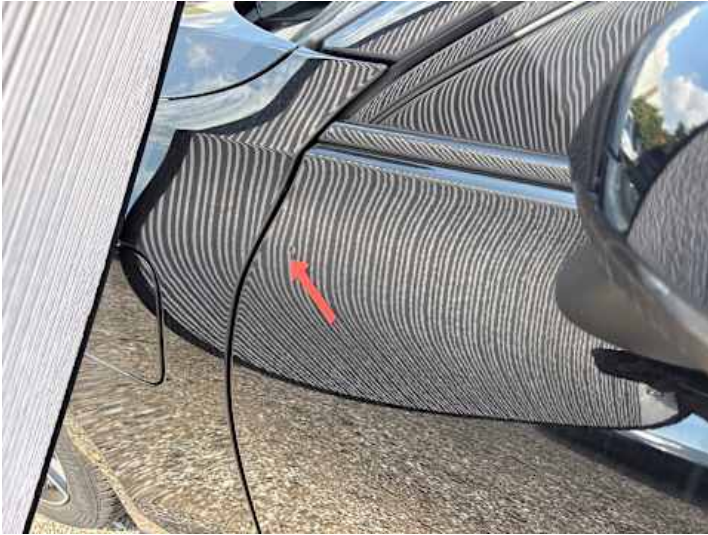
Fahrtür (Delle)

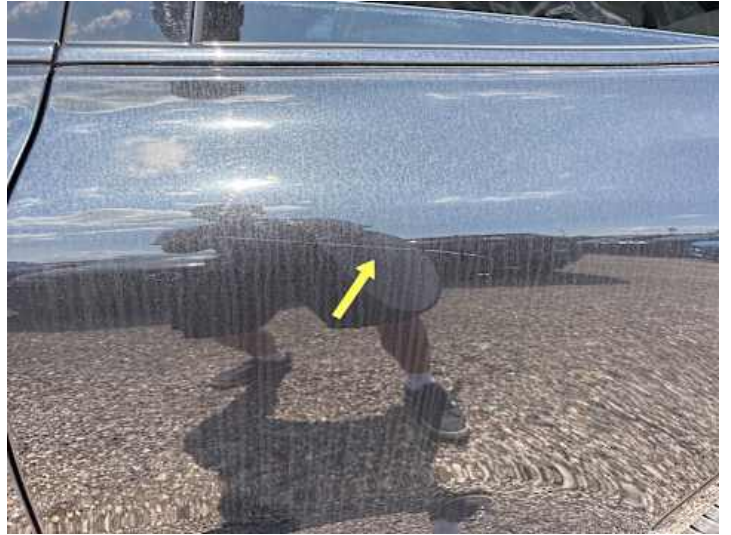
Türe hinten links (Kratzer)
