## Fiat Ducato 180 L2H1 RS: 3450 mm

EZ 10/2023 | Kastenwagen | Diesel | Schaltgetriebe | 21.746km  
Besteuerung: Regelbesteuert (Deutschland)  
Fahrzeugstandort: 99\*\*\*  
Fahrzeug aufgenommen am: 27.07.2026

# Hinweise zum Zustandsbericht

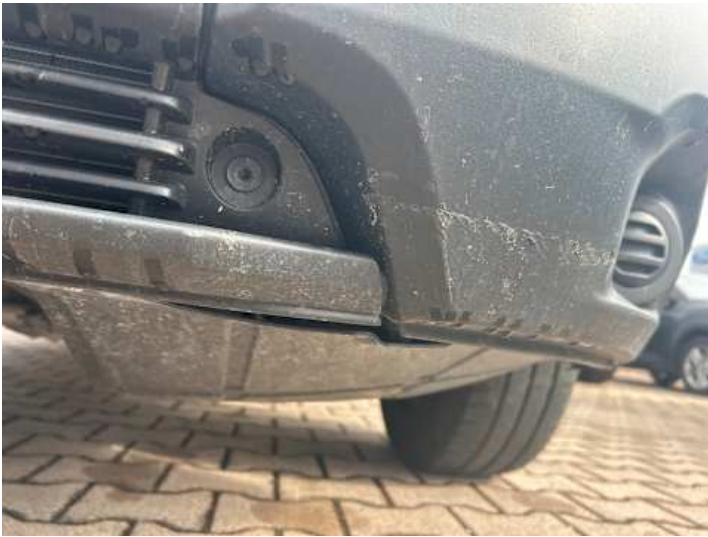
Stoßstange vorne (Kratzer)

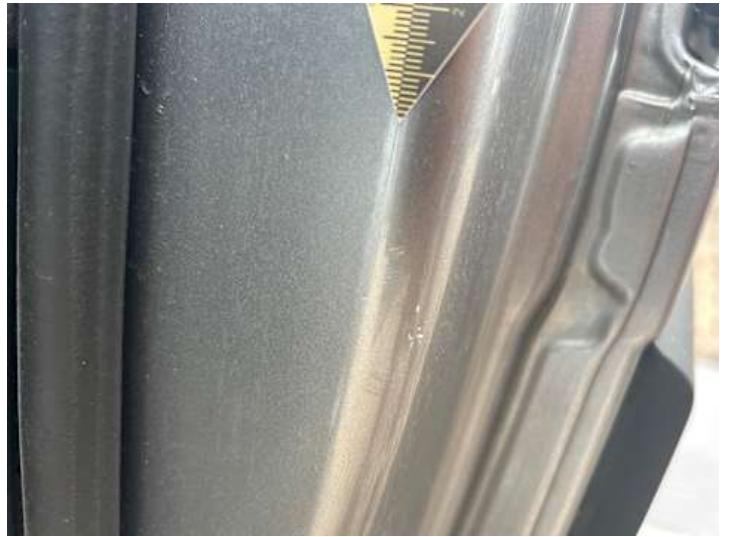
Fahrtür (Kratzer)

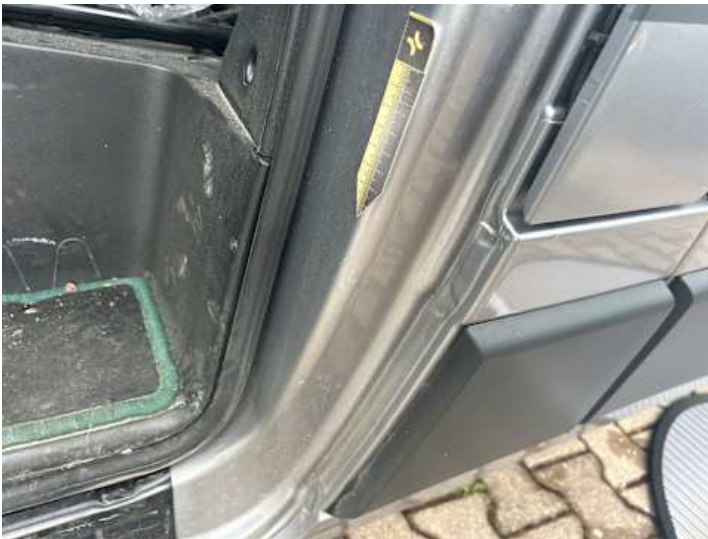
Fahrtür (Kratzer)

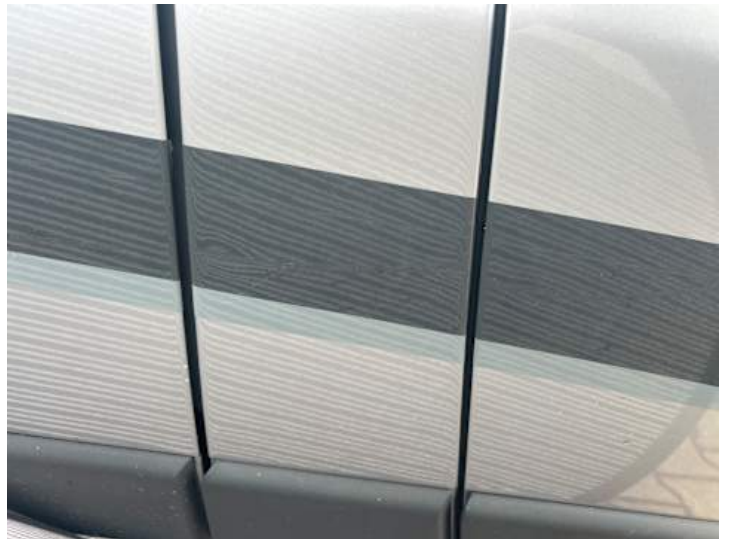
Beifahrtür (Delle)

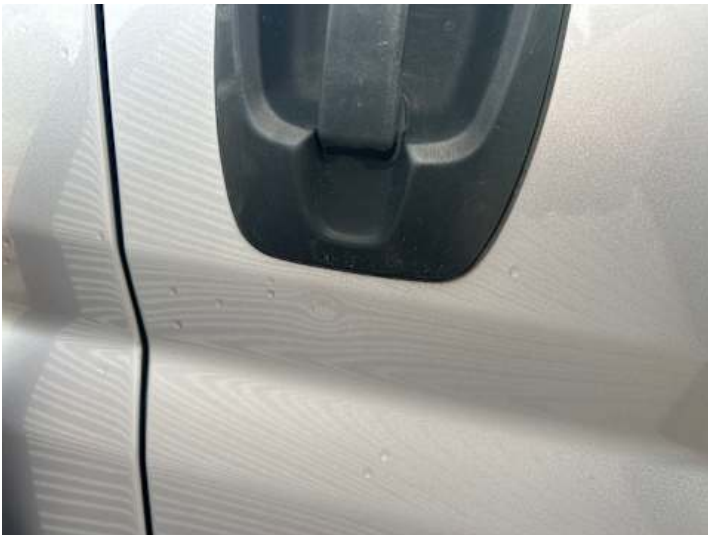
Beifahrtür (Delle)

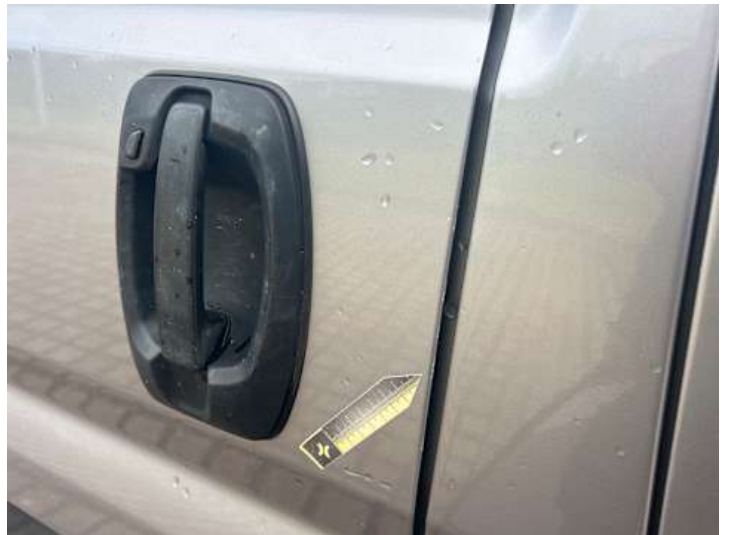
Türe hinten rechts (Kratzer)

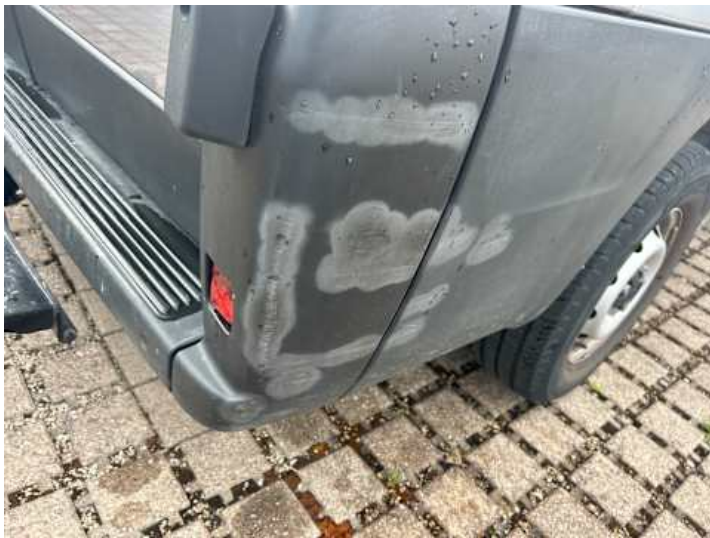
Stoßstange hinten (Kratzer)

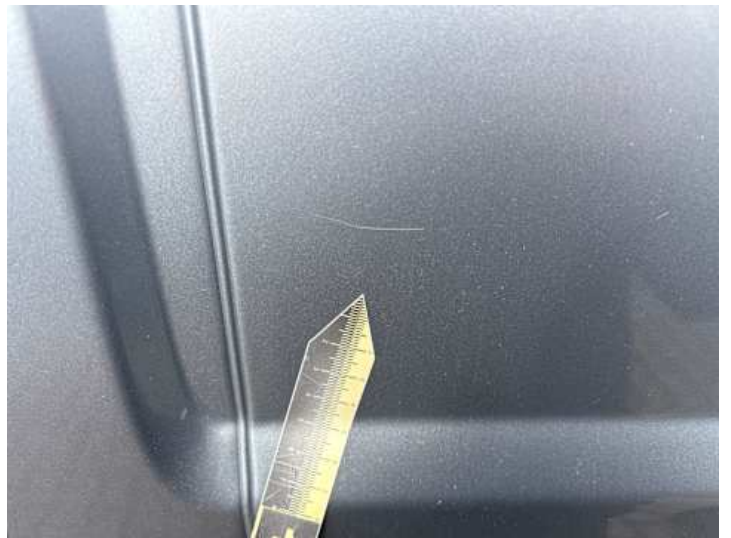
Seitenteil hinten links (Kratzer)

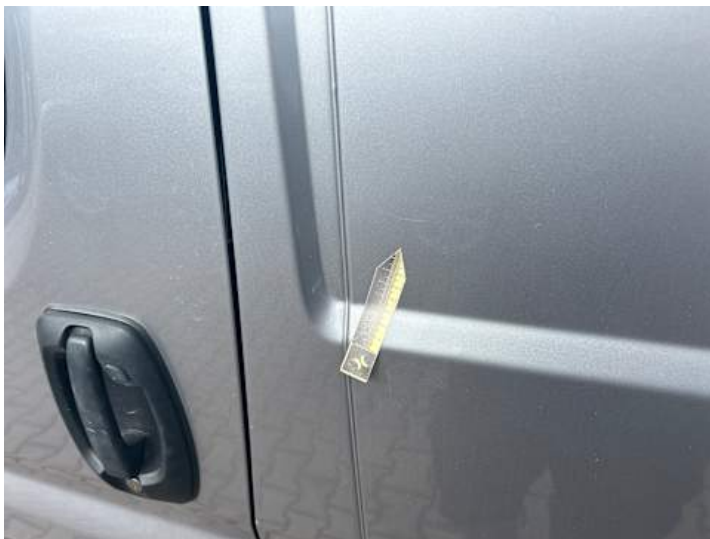
Seitenteil hinten links (Kratzer)

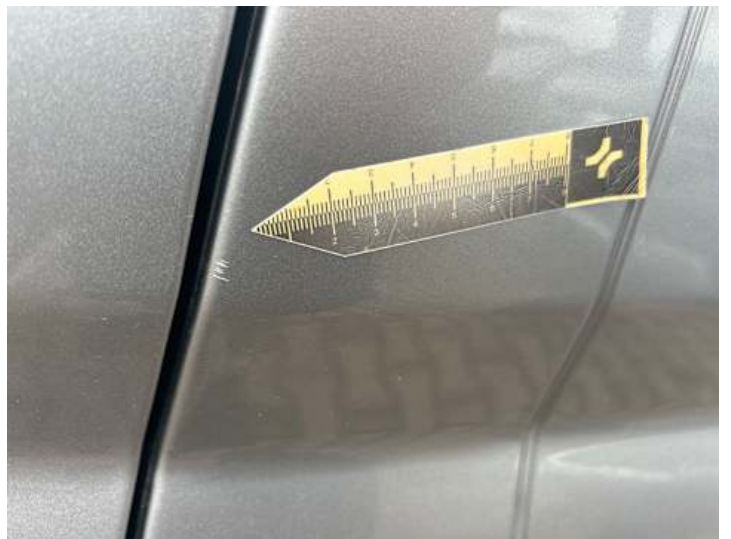
Seitenteil hinten links (Kratzer)

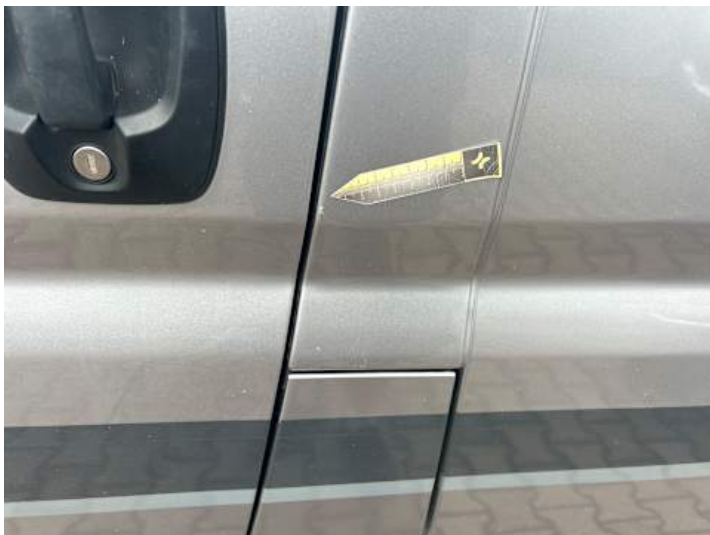
Seitenteil hinten links (Kratzer)

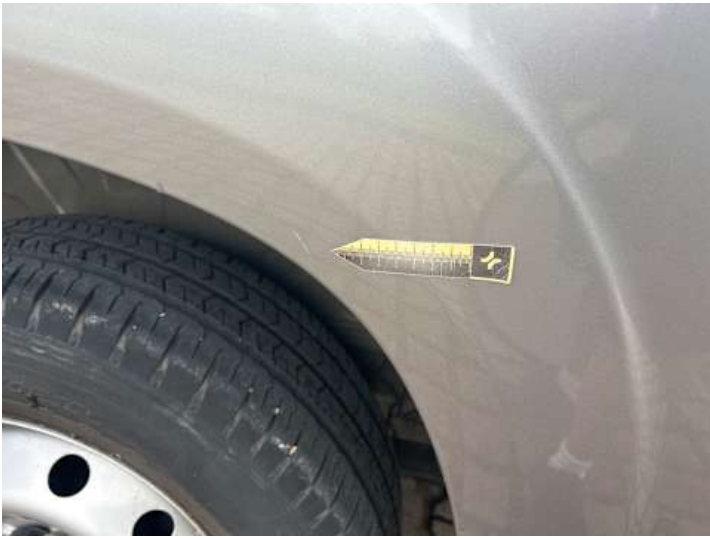
Seitenteil hinten rechts (Kratzer)

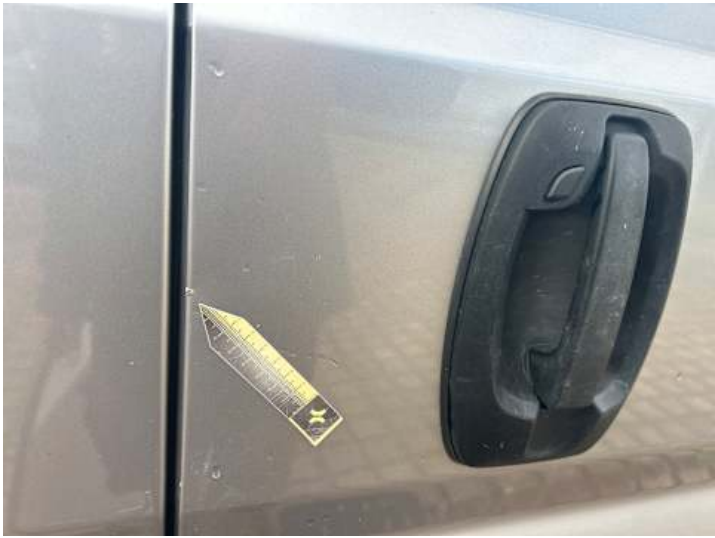
Heckklappe (Kratzer)

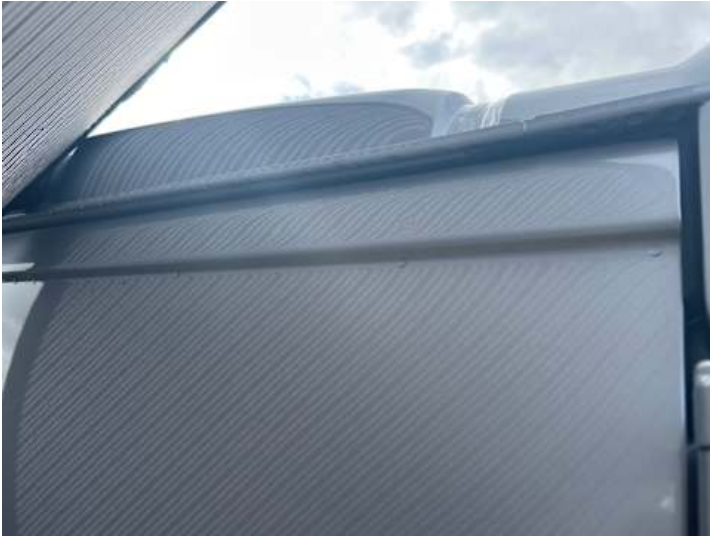
Heckklappe (Delle, Kratzer)

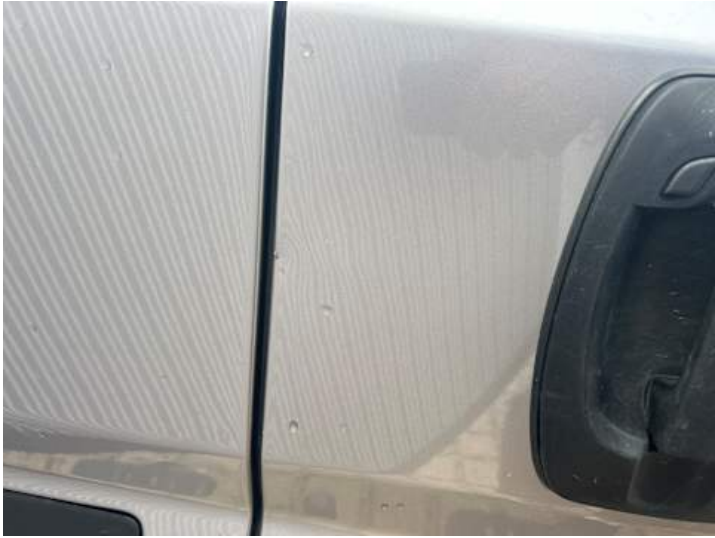
Heckklappe (Delle, Kratzer)

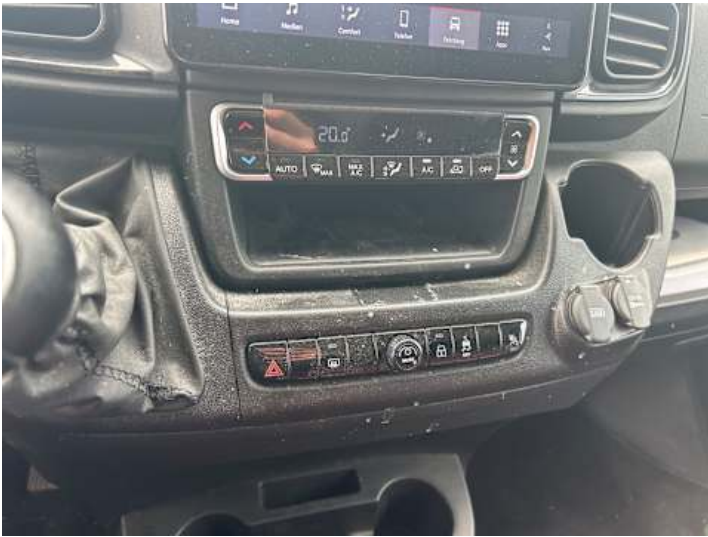
Innenraum (Verschmutzung)

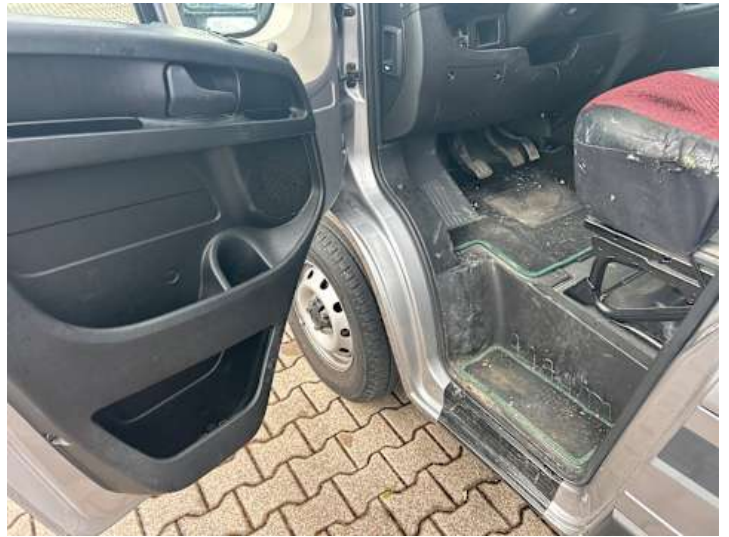
Innenraum (Verschmutzung)

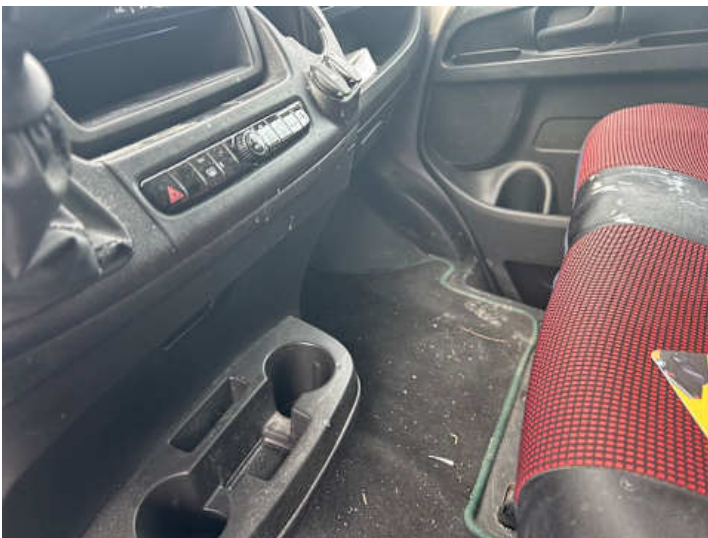
Innenraum (Verschmutzung)

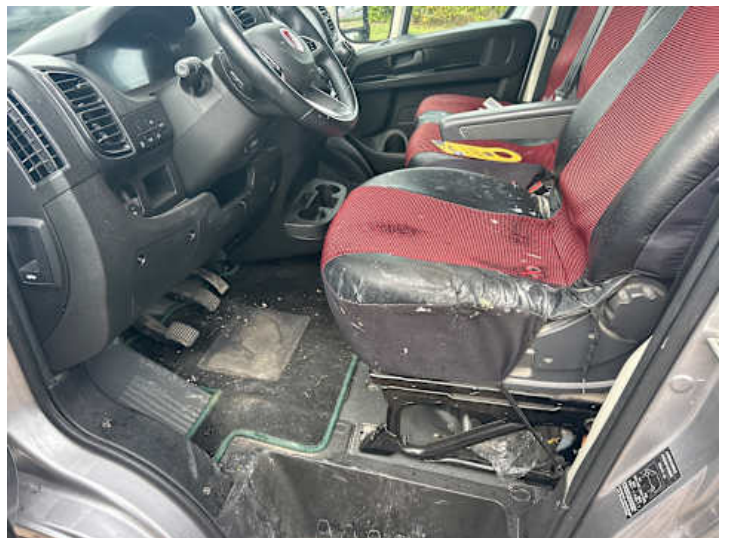
Innenraum (Verschmutzung)

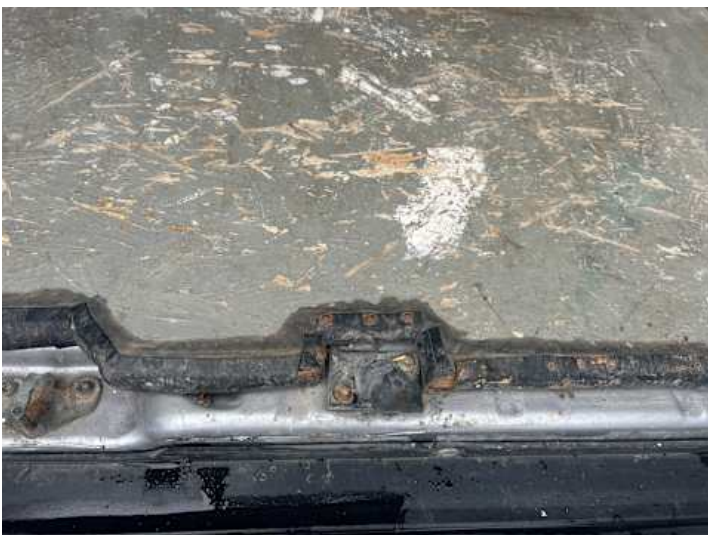
Innenraum (Verschleiß, Diverse Schäden)

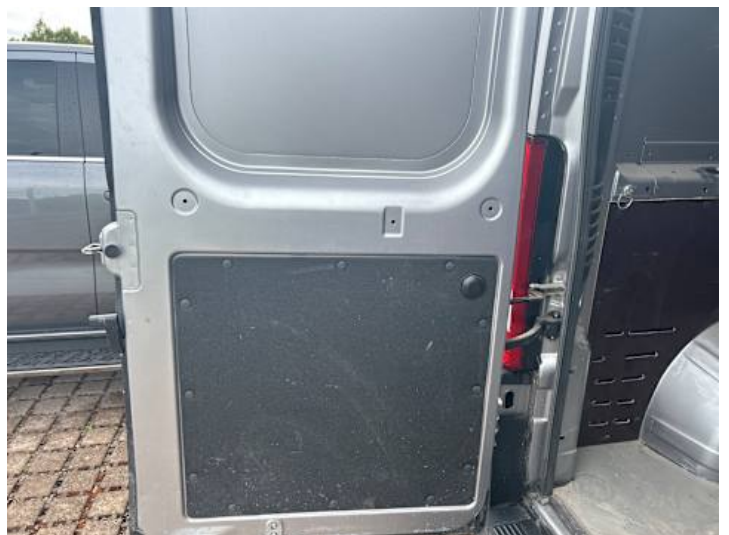
Innenraum (Verschleiß, Diverse Schäden)

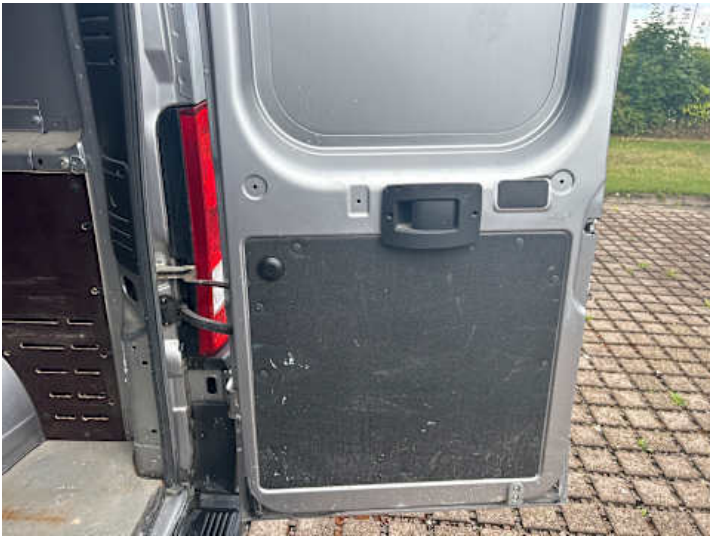
Innenraum (Verschleiß, Diverse Schäden)

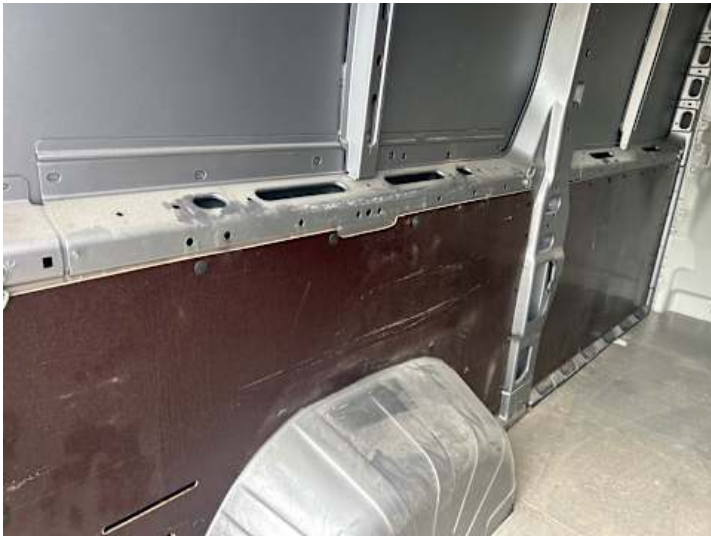
Innenraum (Verschleiß, Diverse Schäden)

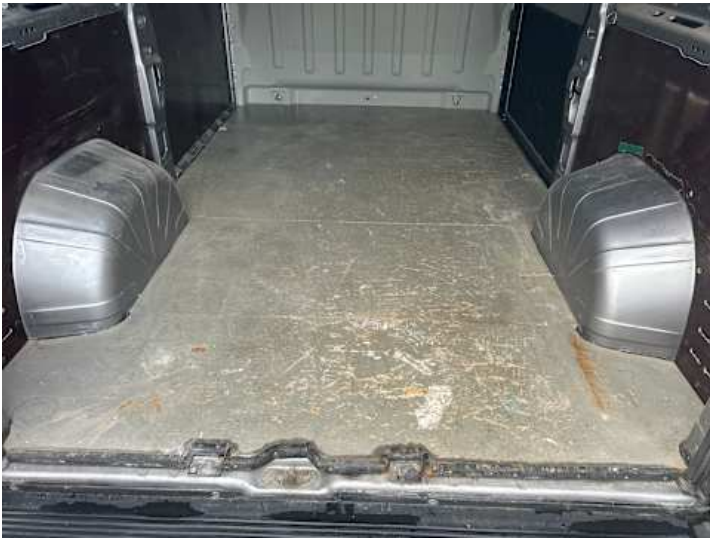
Innenraum (Verschleiß, Diverse Schäden)

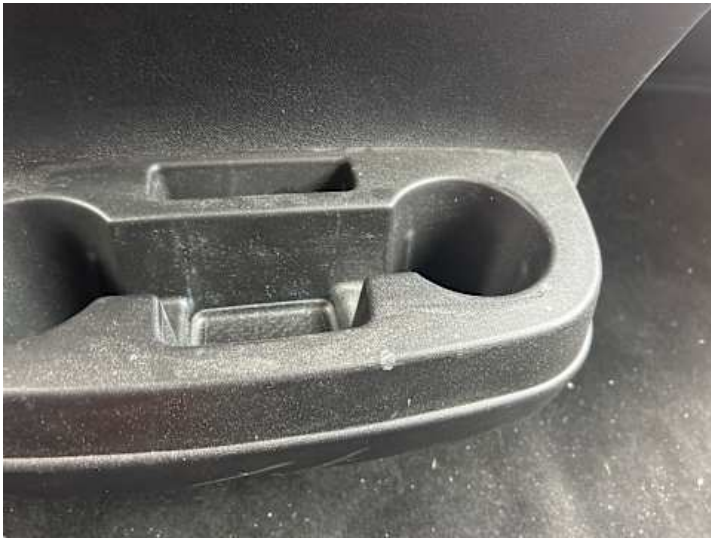
Innenraum (Kratzer)
