# Zustandsbericht

- Protokoll der Fahrzeugbewertung -

Berichts-Nr:  
vom: 12.08.2026

| Modell: | Enyaq iV |

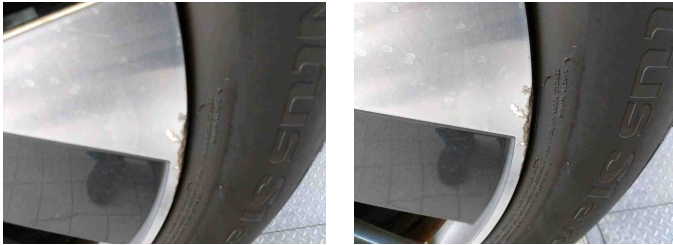
| Nr | Bauteil | Schadensbeschreibung | Reparaturempfehlung |
|---|---|---|---|
| 1 | Alufelge glanzgedreht vorne rechts | Kratzer | Pauschalbetrag |

1 - Alufelge glanzgedreht vorne rechts - Kratzer - Pauschalbetrag

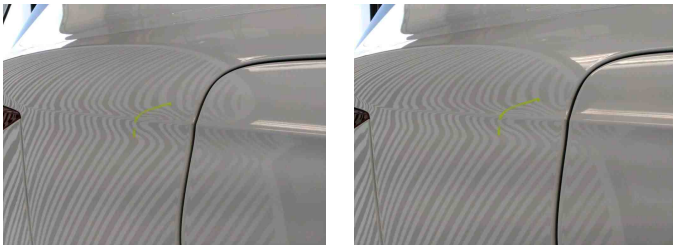
| Nr | Bauteil | Schadensbeschreibung | Reparaturempfehlung |
|---|---|---|---|
| 2 | Seitenwand hinten rechts | Delle(n) | Kaltdrücken |

2 - Seitenwand hinten rechts - Delle(n) - Kaltdrücken
