## Mazda 6 2.0 CRDT Exclusive

EZ 01/2009 | Kombi | Diesel | Schaltgetriebe | 294.549km  
Besteuerung: Differenzbesteuert (§25a UStG)  
Fahrzeugstandort: 35\*\*\*  
Fahrzeug aufgenommen am: 07.05.2026

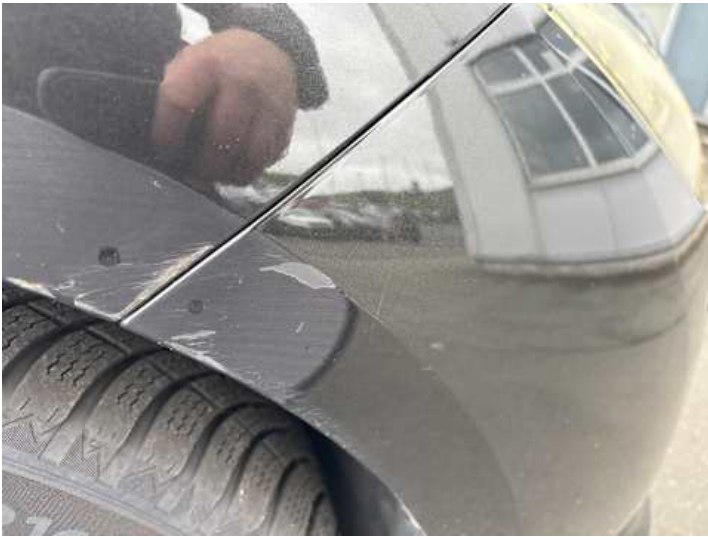
Stoßstange vorne (Lackschaden, Kratzer)

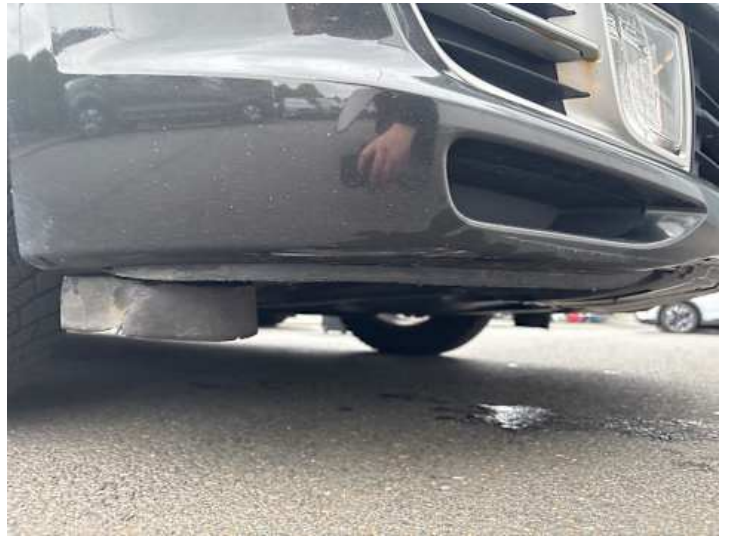
Stoßstange vorne (Lackschaden, Kratzer)

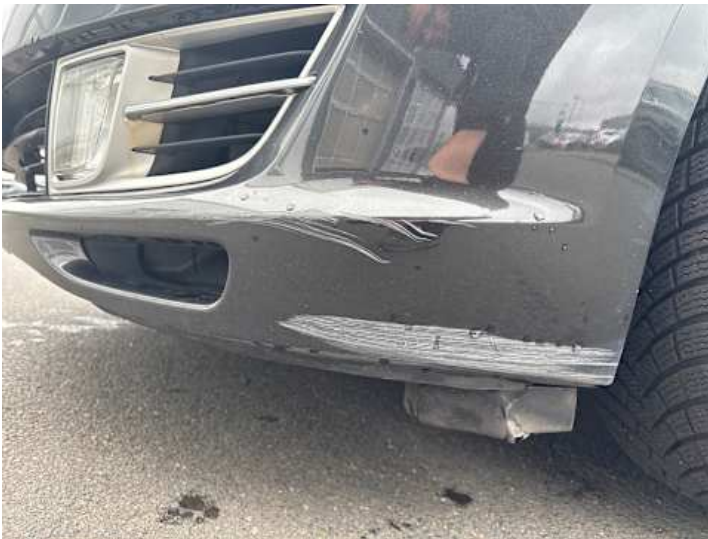
Stoßstange vorne (Lackschaden, Kratzer)

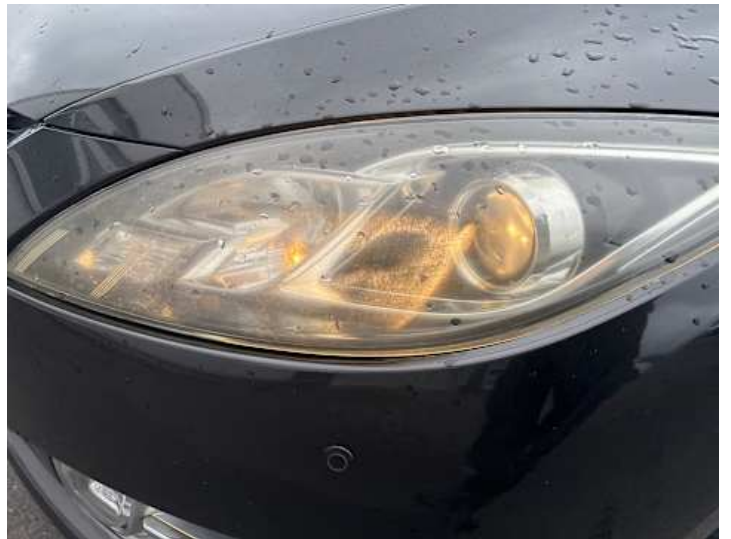
Scheinwerfer (links) (Blind)

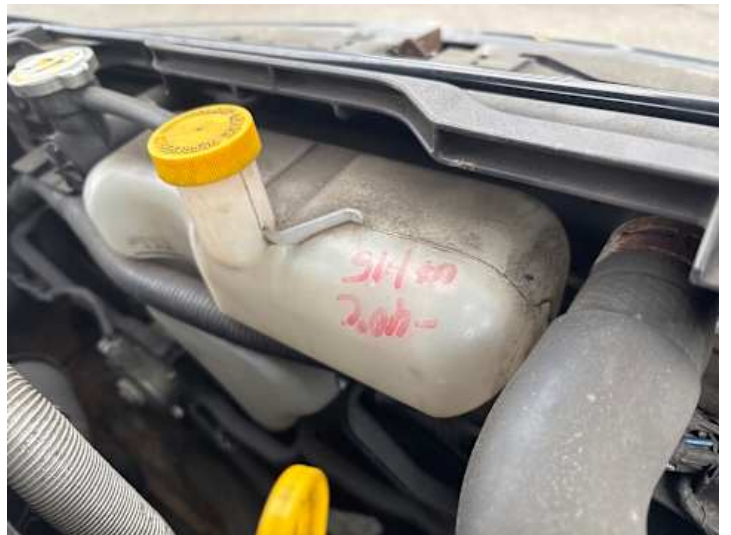
| Unterer Motorbereich | Bei dem Kühlwasser: Unter Minimum; |

Motorhaube (Anderer Schaden): Kühlmittel stand unter Minimum

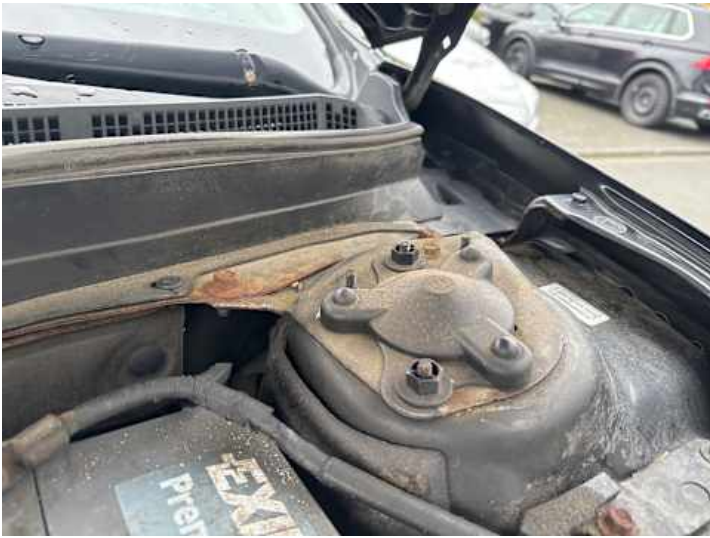
Motorhaube (Rost)

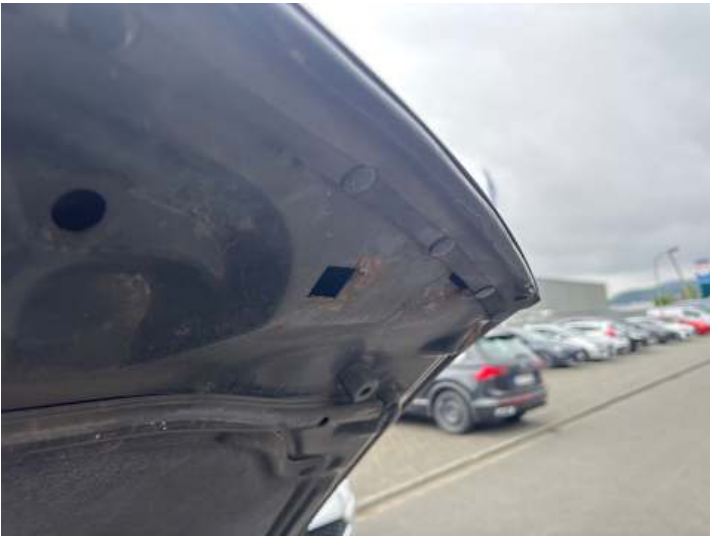
Motorhaube (Rost)

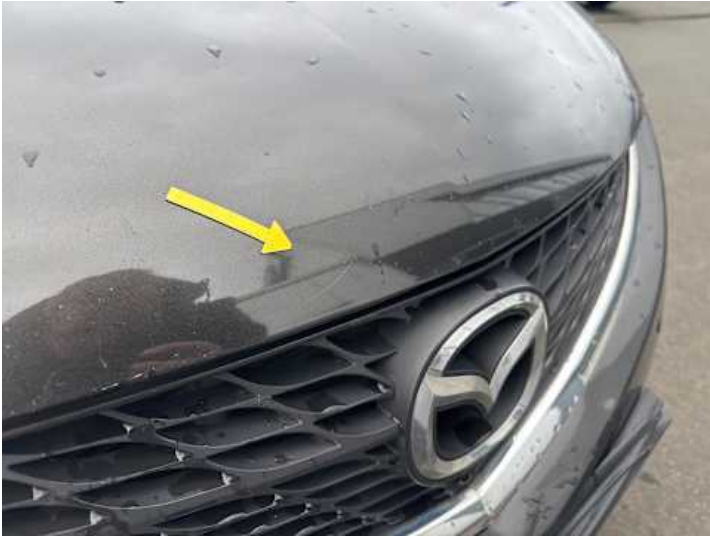
Motorhaube (Kratzer)

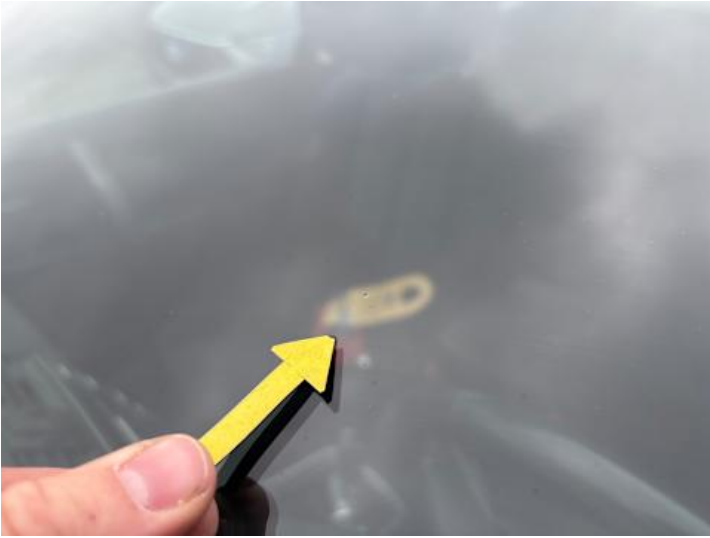
Windschutzscheibe (Steinschlag)

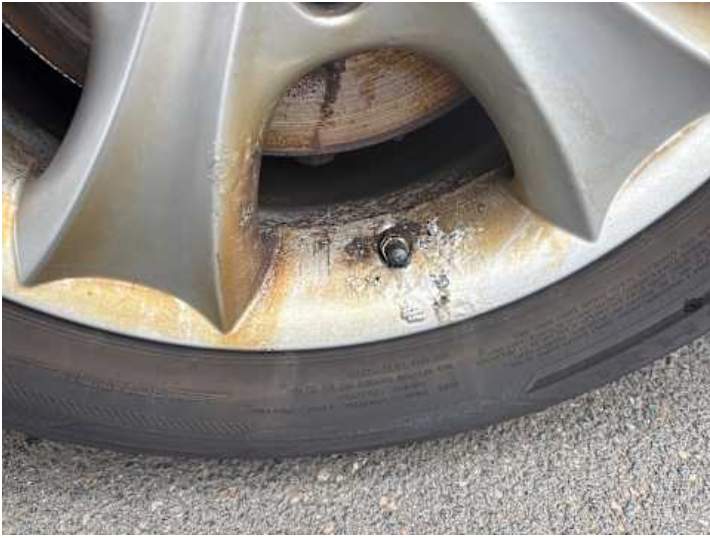
Rad (Rost)

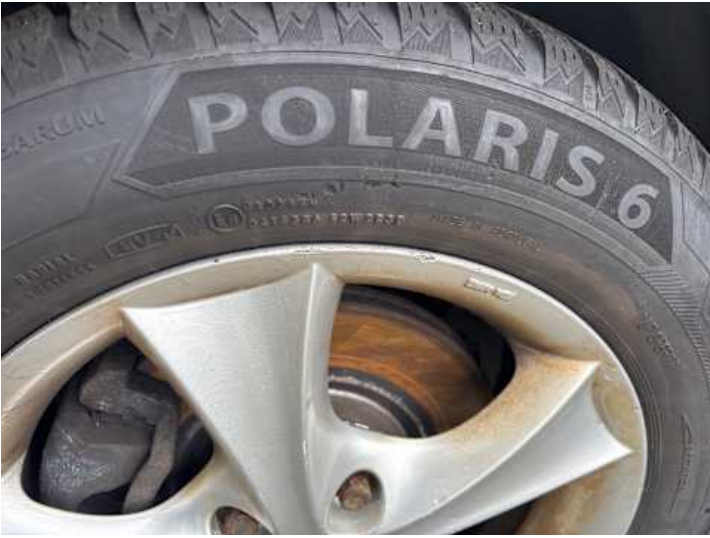
Rad (Kratzer, Kerben)

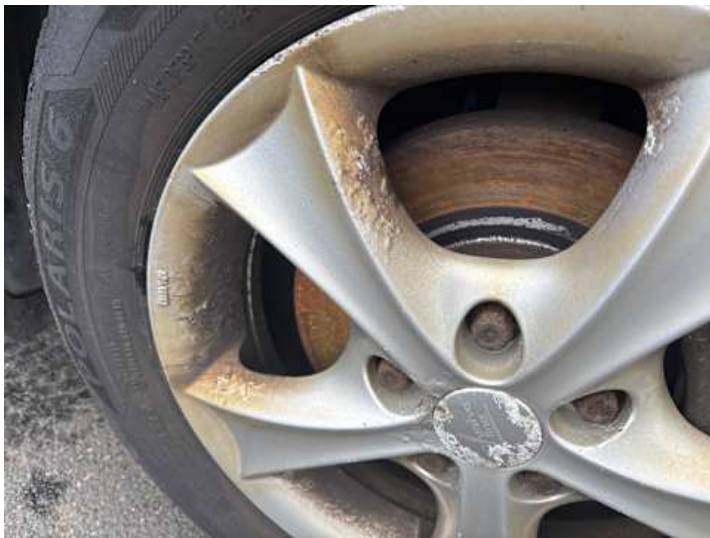
Rad (Rost, Kratzer, Kerben)

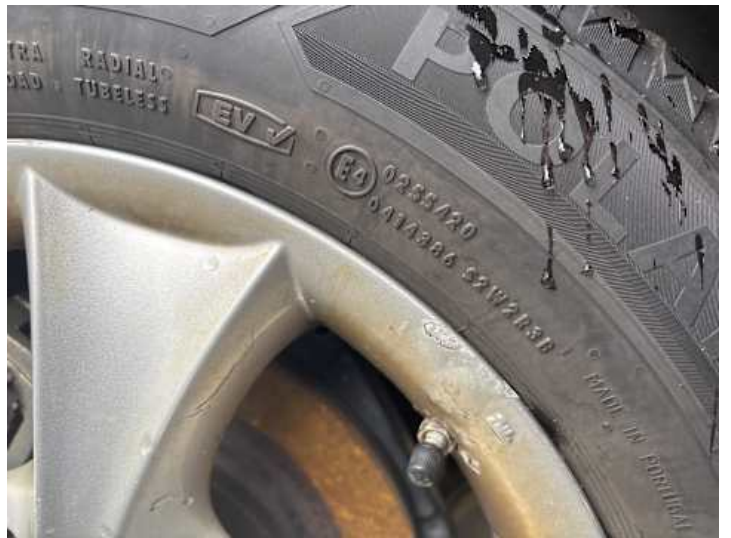
Rad (Kratzer, Kerben)

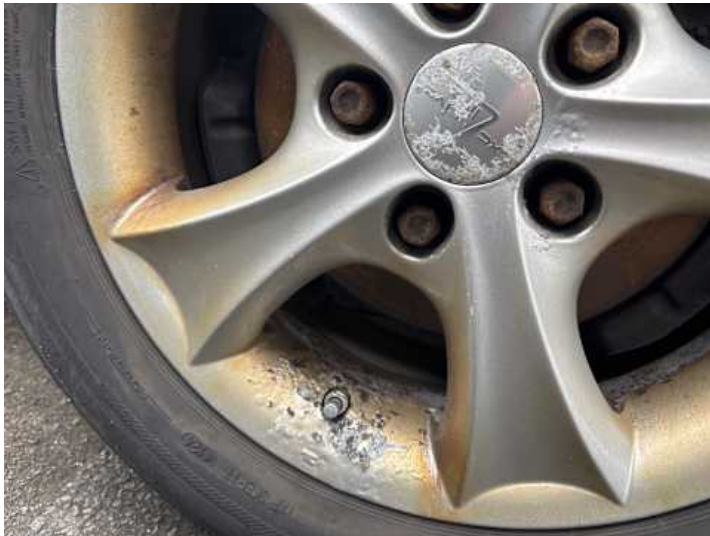
Rad (Kratzer, Kerben, Rost)

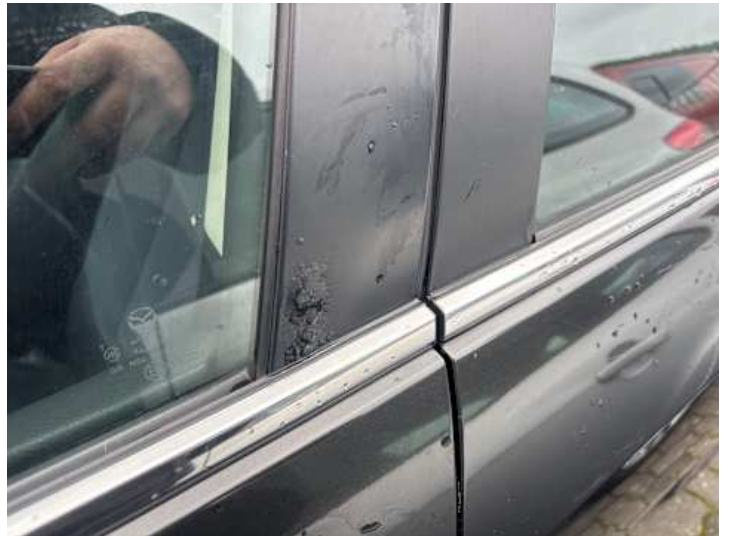
Fahrtür (Rost)

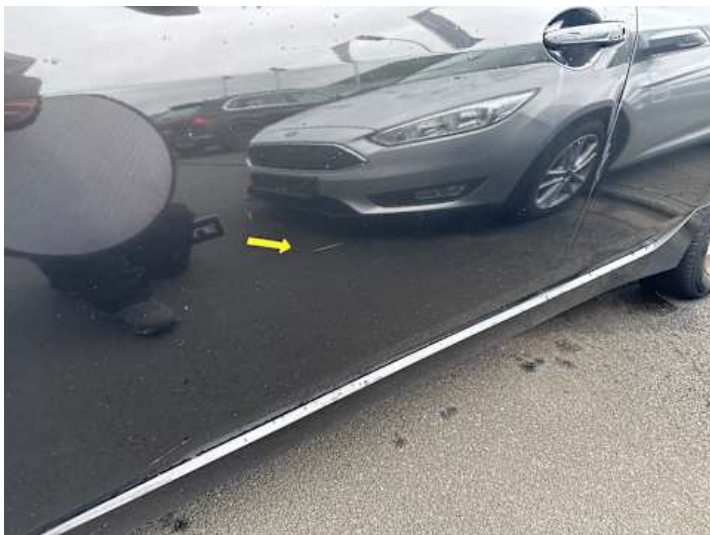
Fahrtür (Kratzer)

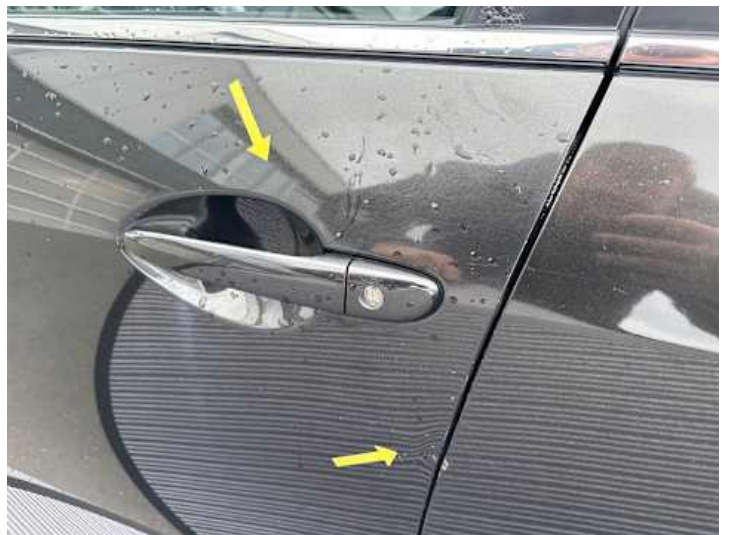
Fahrtür (Kratzer, Delle)

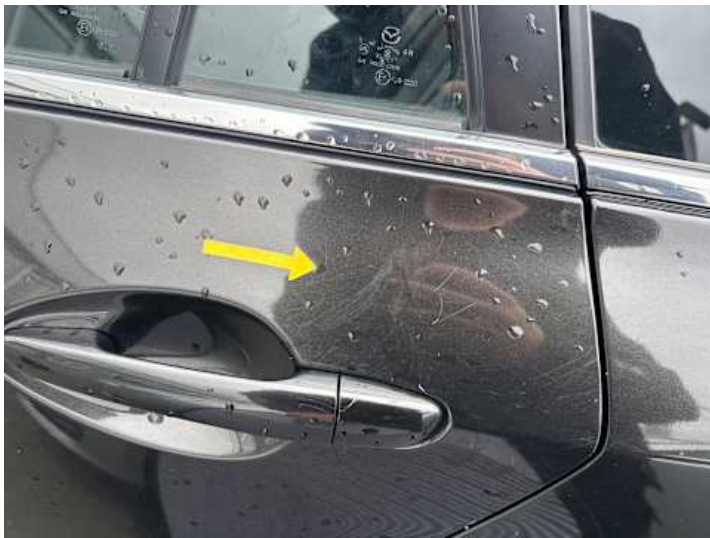
Türe hinten links (Kratzer)

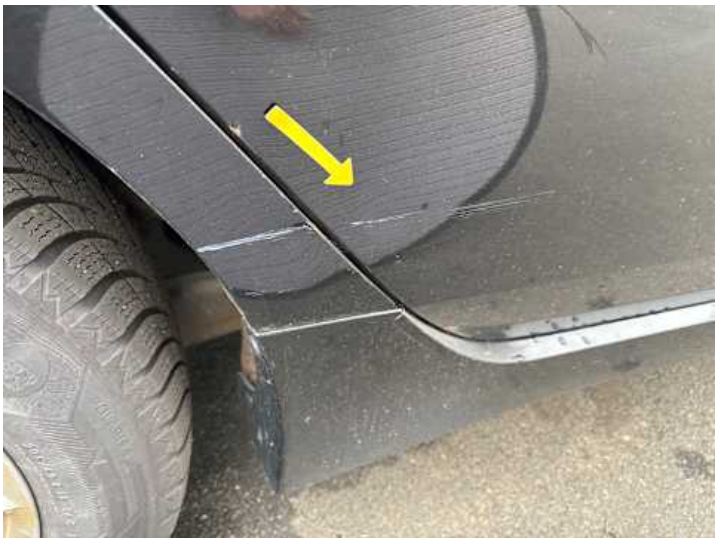
Türe hinten rechts (Kratzer)

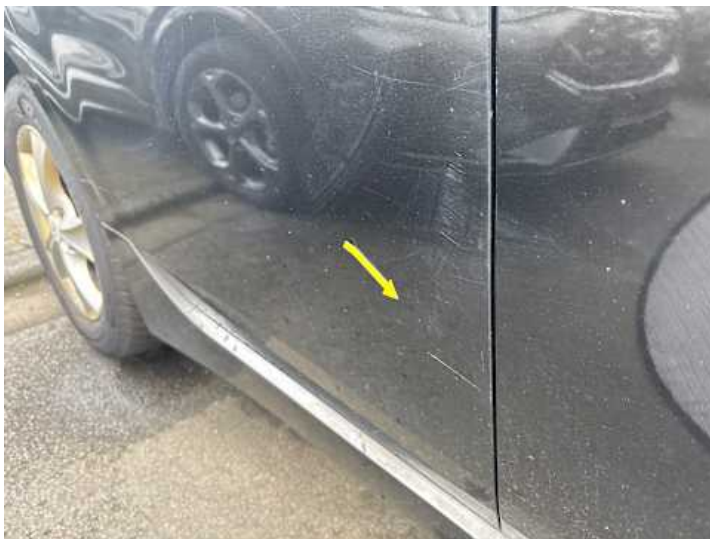
Türe hinten rechts (Kratzer)

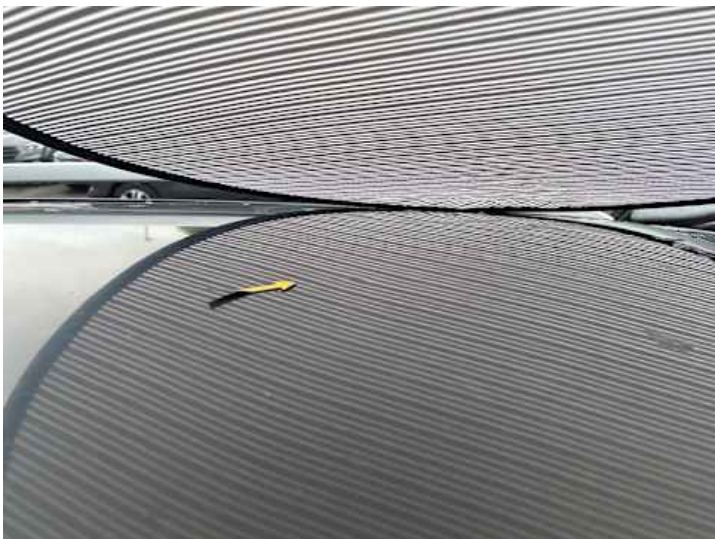
Dach (Delle)

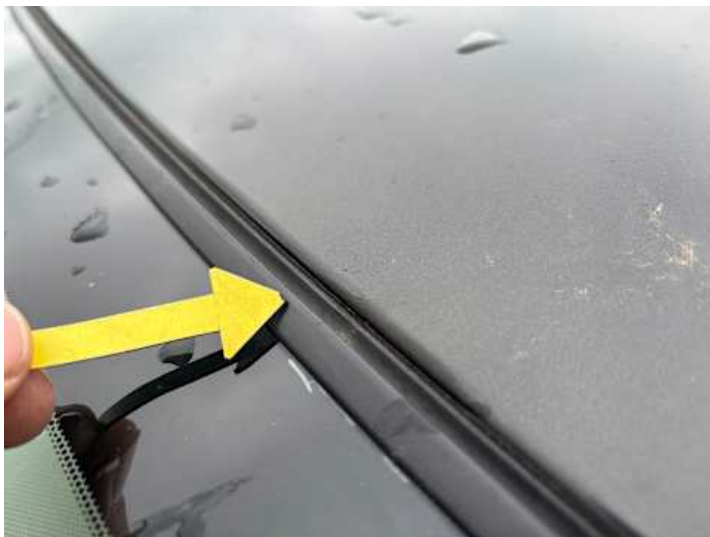
Dach (Rost)

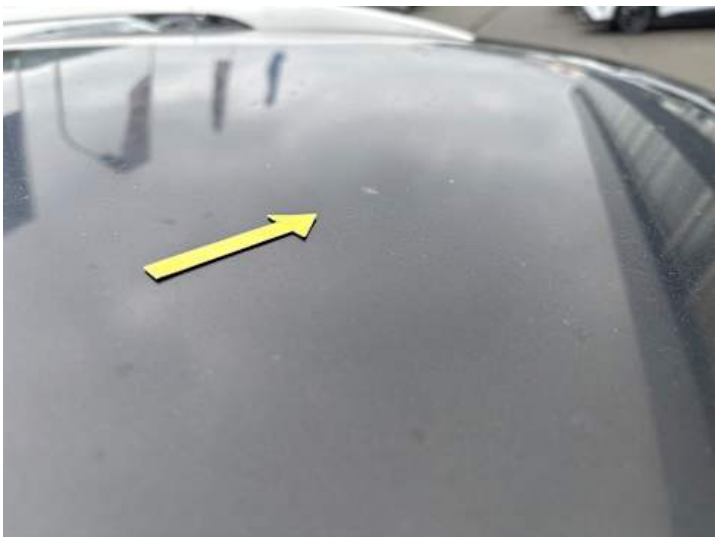
Dach (Rost)

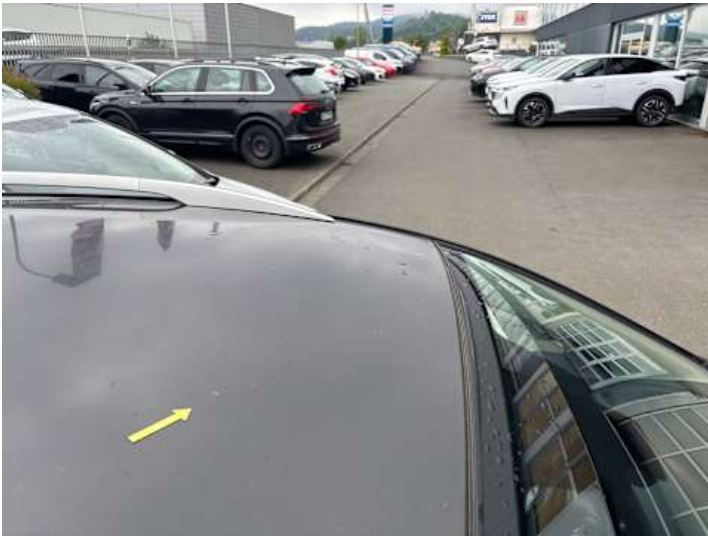
Dach (Rost)

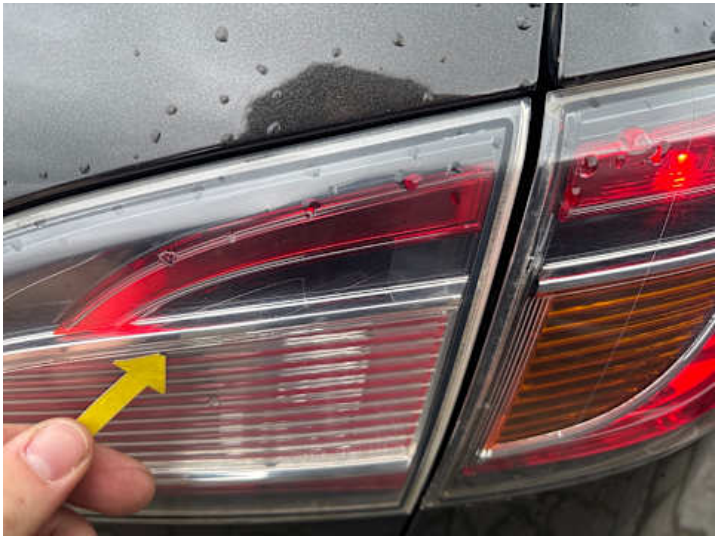
Rücklicht (rechts) (Kratzer)

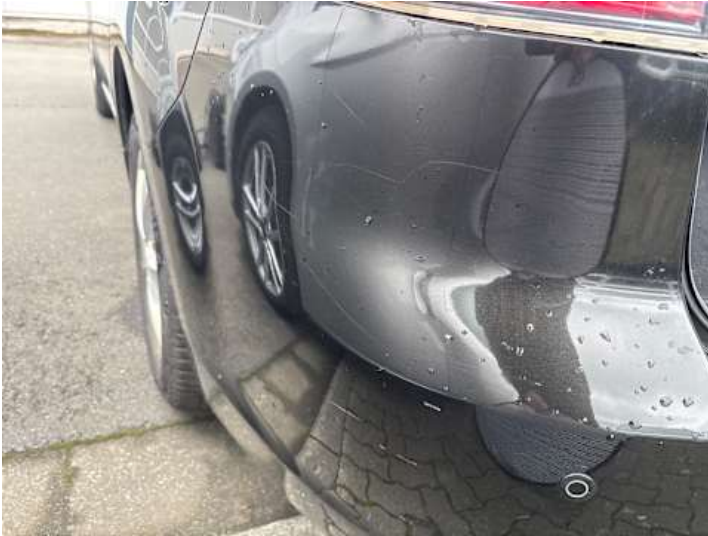
Stoßstange hinten (Lackschaden, Kratzer)

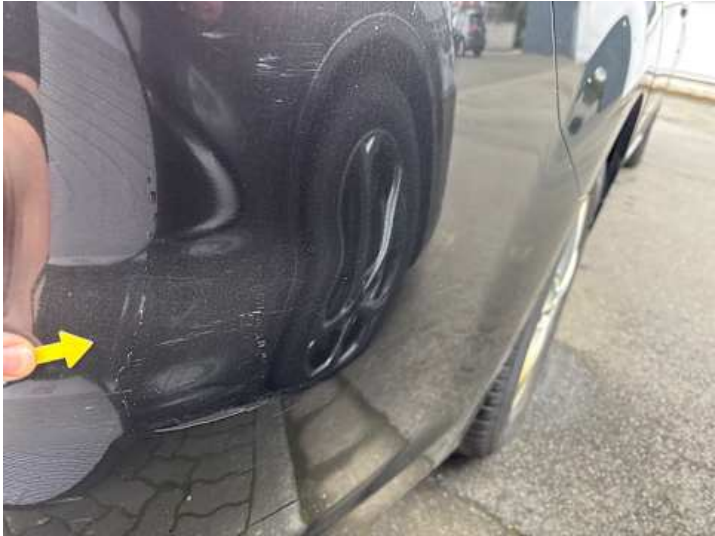
Stoßstange hinten (Lackschaden, Kratzer)

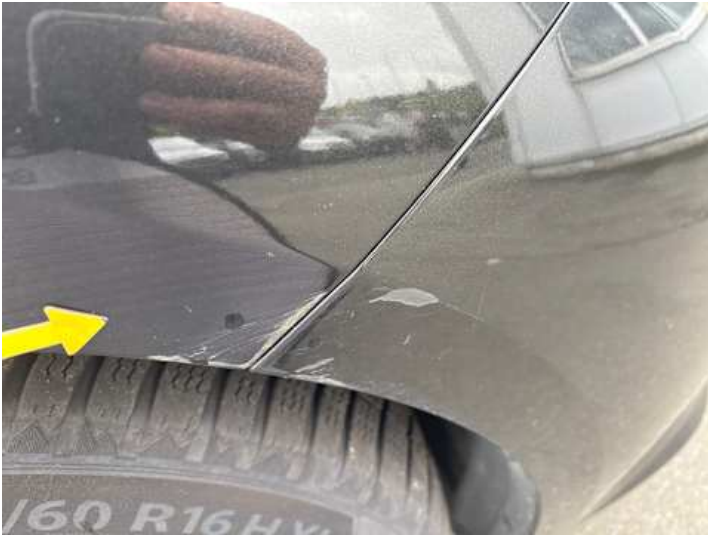
Kotflügel vorne rechts (Kratzer, Rost)

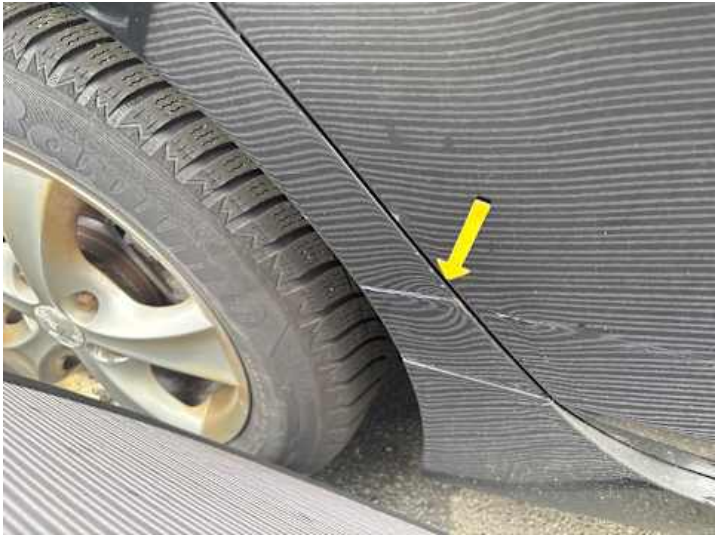
Seitenteil hinten rechts (Kratzer, Delle)

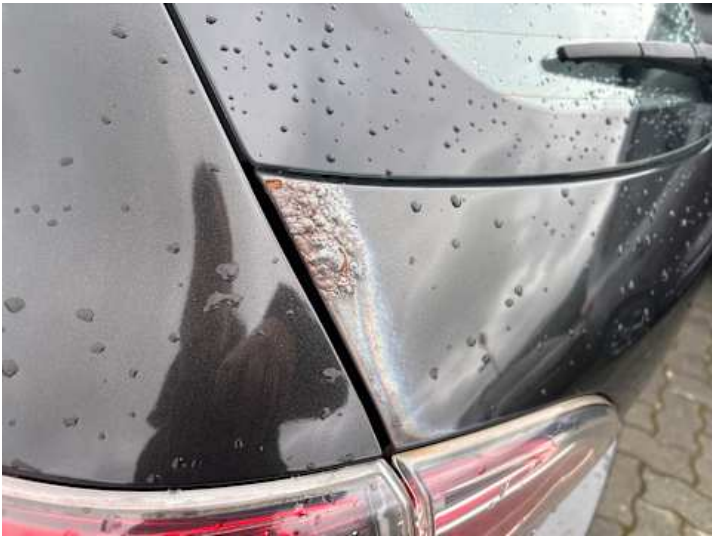
Heckklappe (Rost)

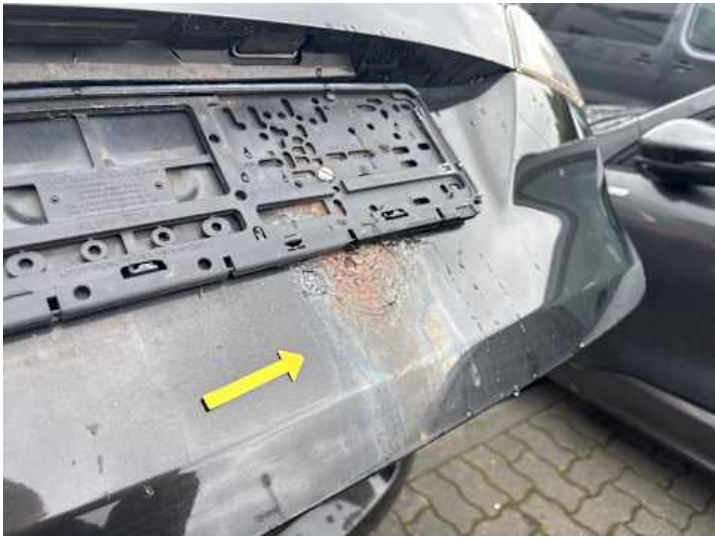
Heckklappe (Rost)

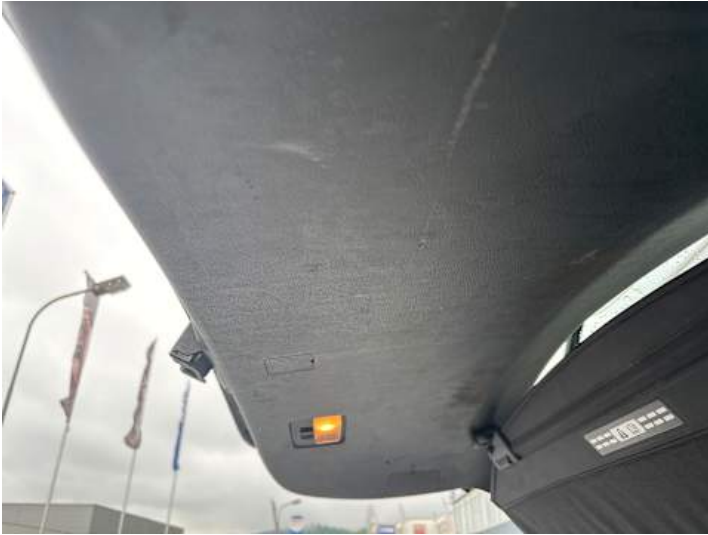
Innenraum (Kratzer)

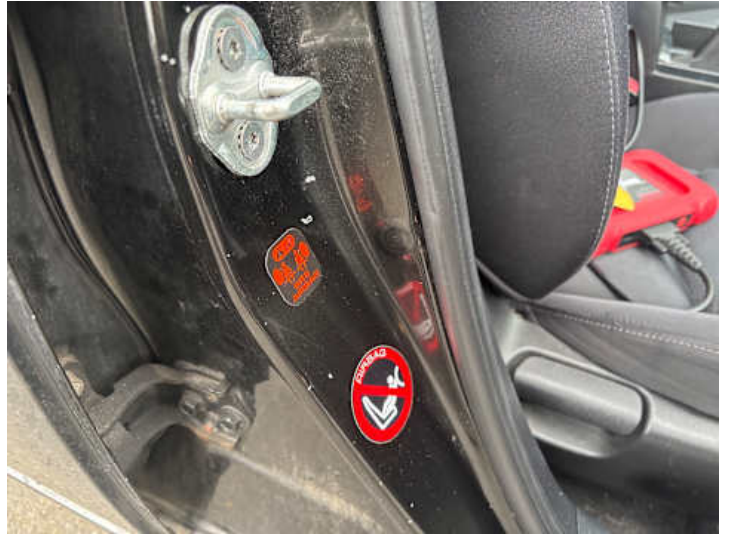
Innenraum (Kratzer)

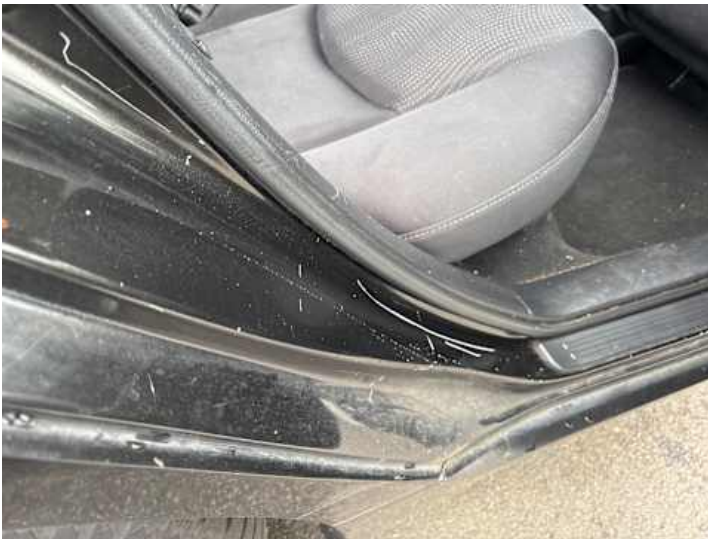
Innenraum (Kratzer)

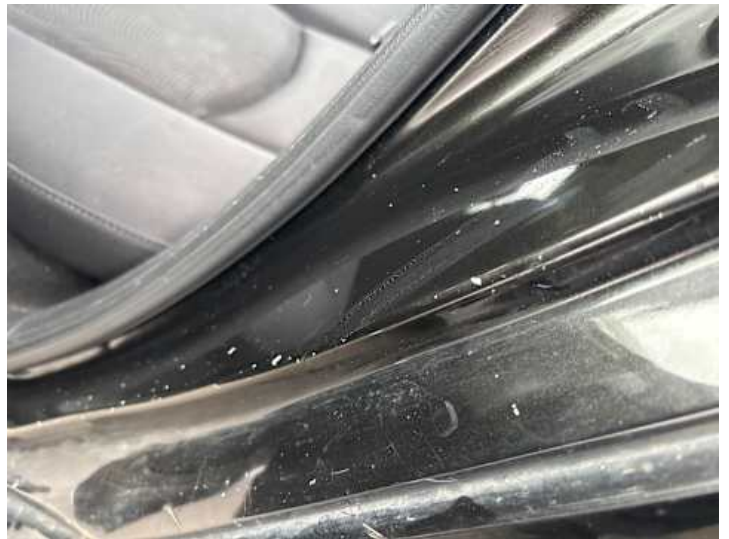
Innenraum (Kratzer)

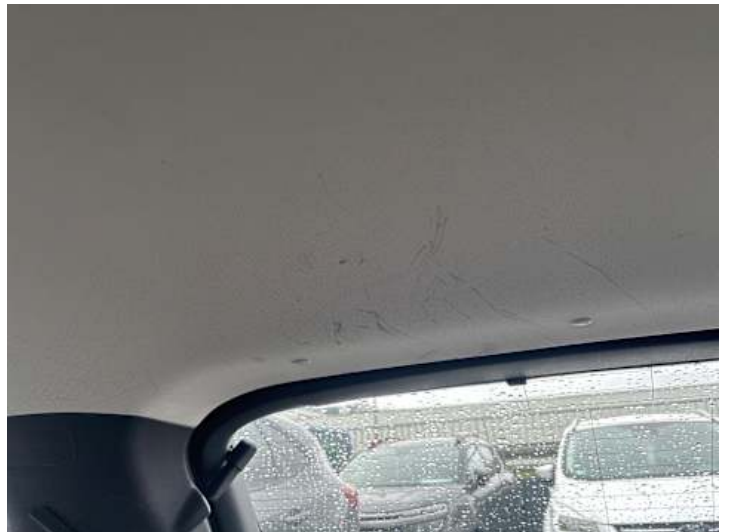
Innenraum (Verschmutzung)

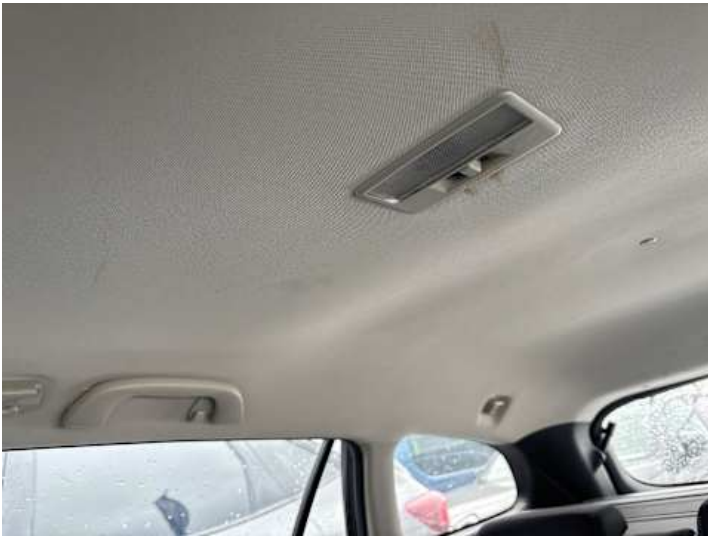
Innenraum (Verschmutzung)

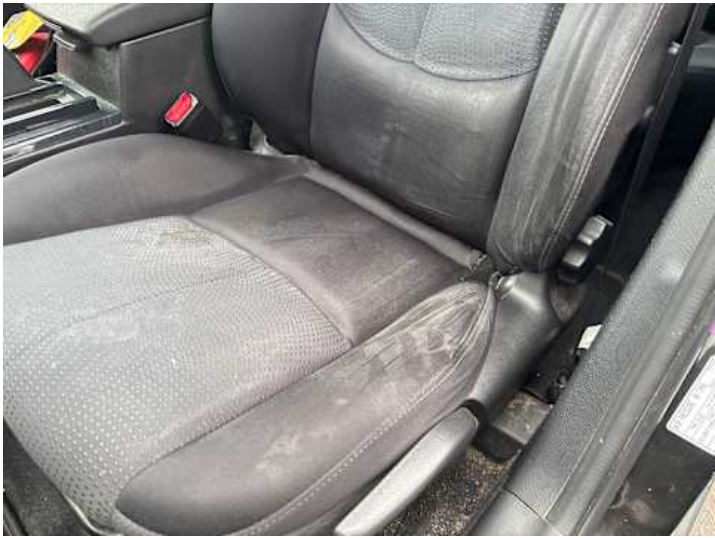
Innenraum (Verschleiß)

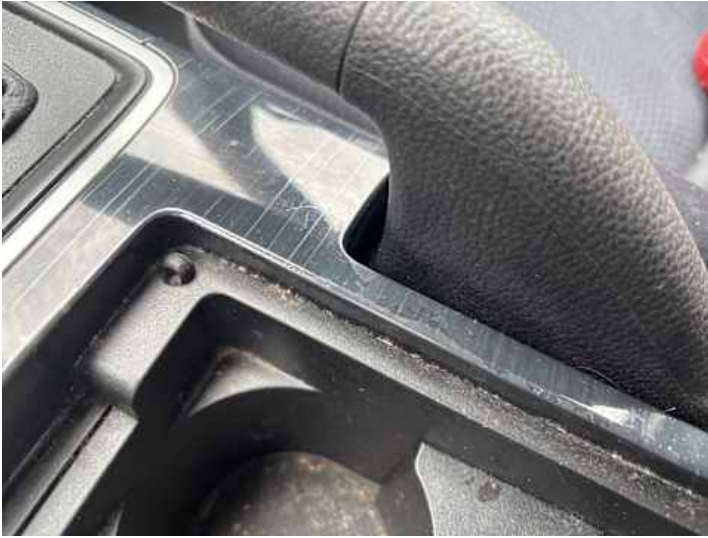
Innenraum (Verschleiß)

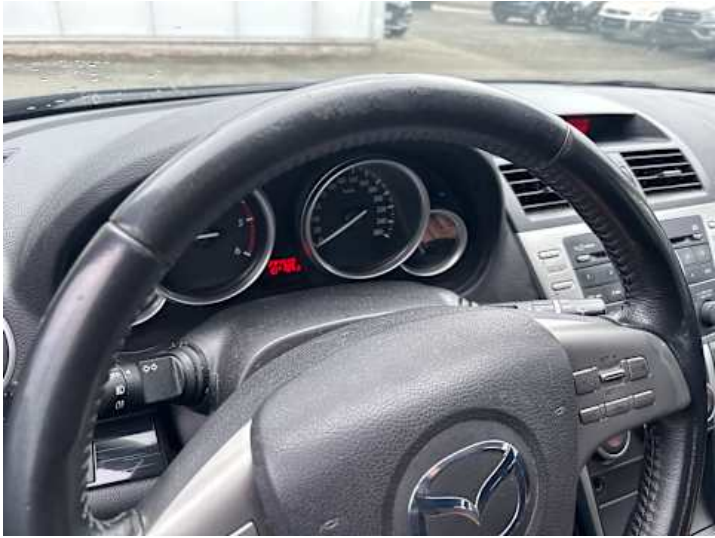
Innenraum (Verschleiß)
