## Volkswagen Transporter Multivan FWD Generation Six

EZ 12/2016 | Van | Diesel | Automatikgetriebe | 187.999km

Fahrzeug aufgenommen am: 20.08.2026

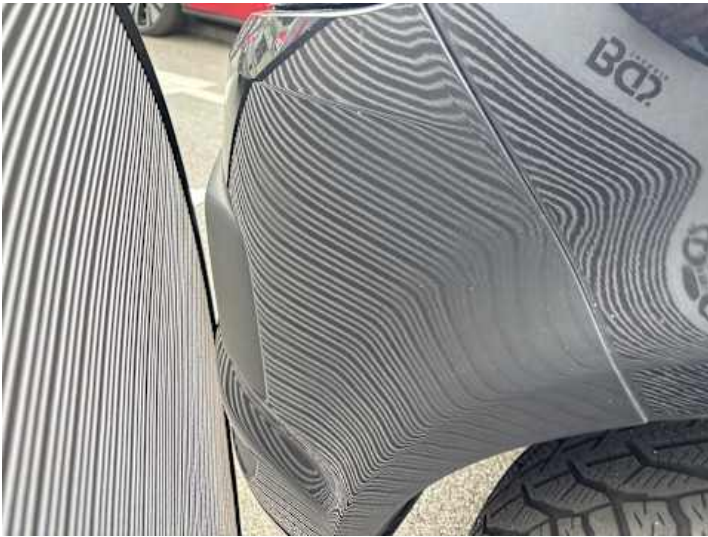
Stoßstange vorne (Lackschaden, Unsachgemäß instand gesetzt)

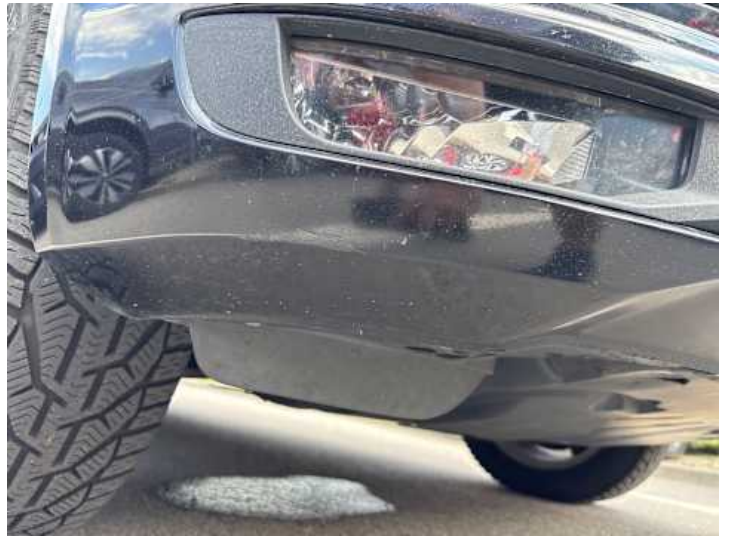
Stoßstange vorne (Kratzer)

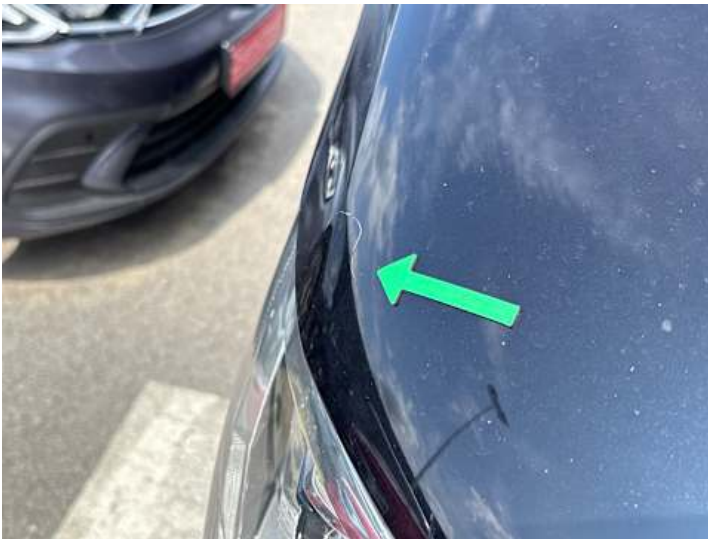
Motorhaube (Kratzer)

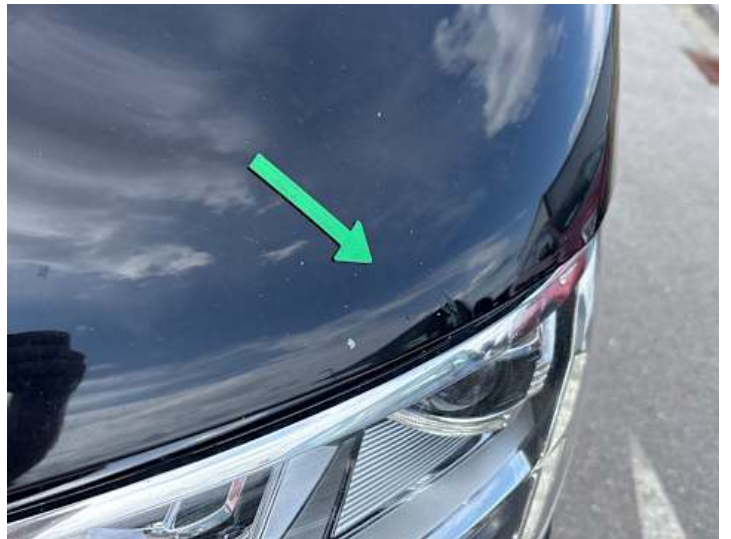
| Fahrzeugteil | Lackschichtdicke (in µm) | Fahrzeugteil | Lackschichtdicke (in µm) |
|---|---|---|---|
| Motorhaube | 130 | Heckklappe | 1000 |

Motorhaube (Steinschlag, Kratzer, Lackschaden, Unsachgemäß instand gesetzt)

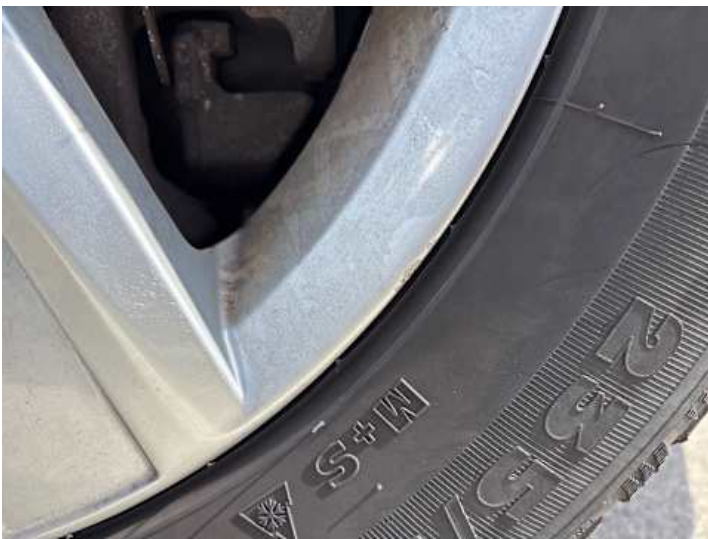
Rad (Kerben)

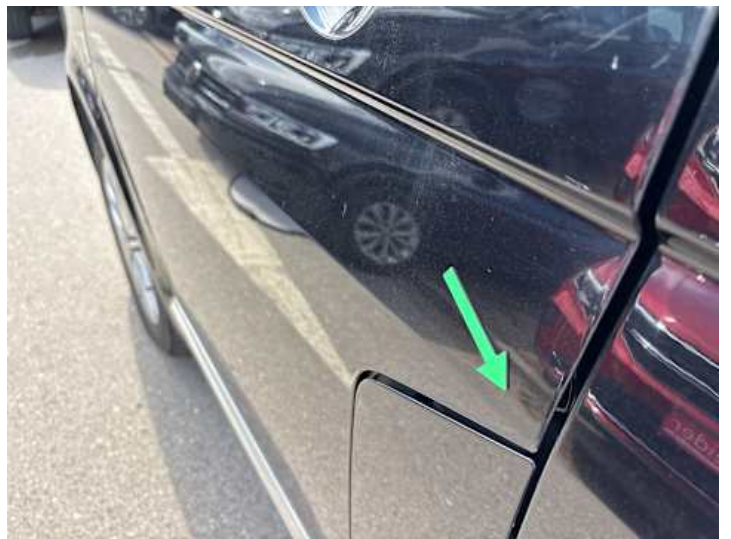
Fahrertür (Kratzer, Lackschaden, Unsachgemäß instand gesetzt)

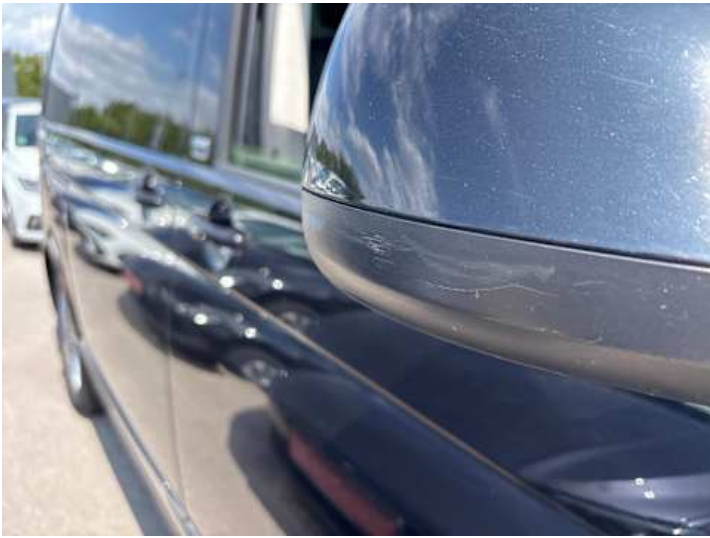
Beifahrertür (Kratzer)

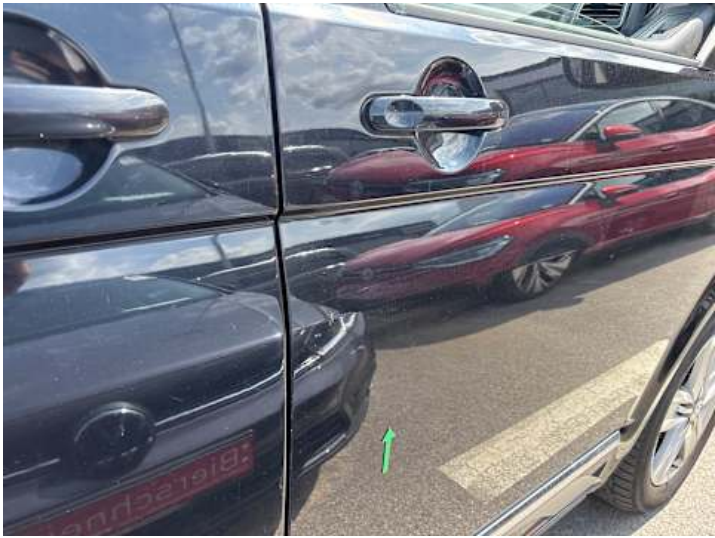
Beifahrertür (Kratzer, Steinschlag, Lackschaden, Unsachgemäß instand gesetzt)

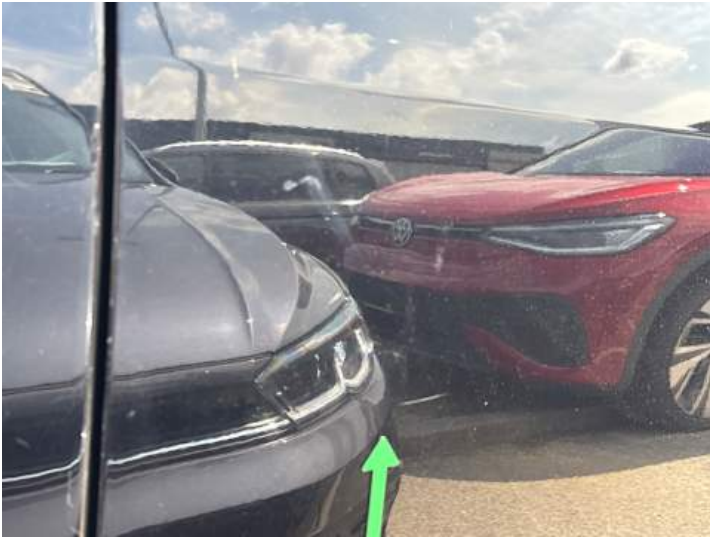
Beifahrertür (Kratzer, Steinschlag, Lackschaden, Unsachgemäß instand gesetzt)

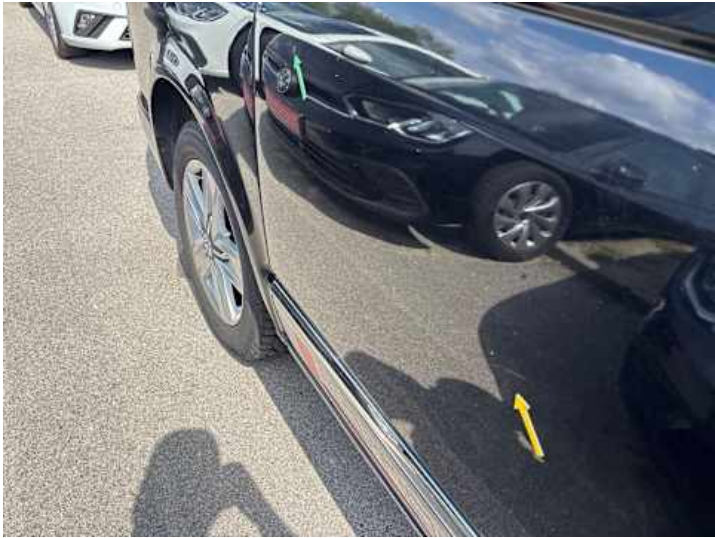
| Fahrzeugteil | Lackschichtdicke (in µm) | Fahrzeugteil | Lackschichtdicke (in µm) |
|---|---|---|---|
| Türe hinten links | - | Türe hinten rechts | 300 |

Türe hinten rechts (Kratzer, Lackschaden, Unsachgemäß instand gesetzt)

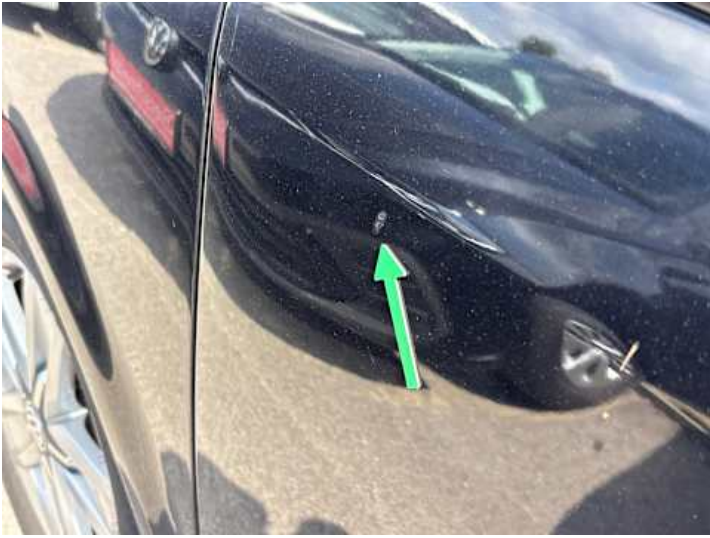
Türe hinten rechts (Kratzer, Lackschaden, Unsachgemäß instand gesetzt)

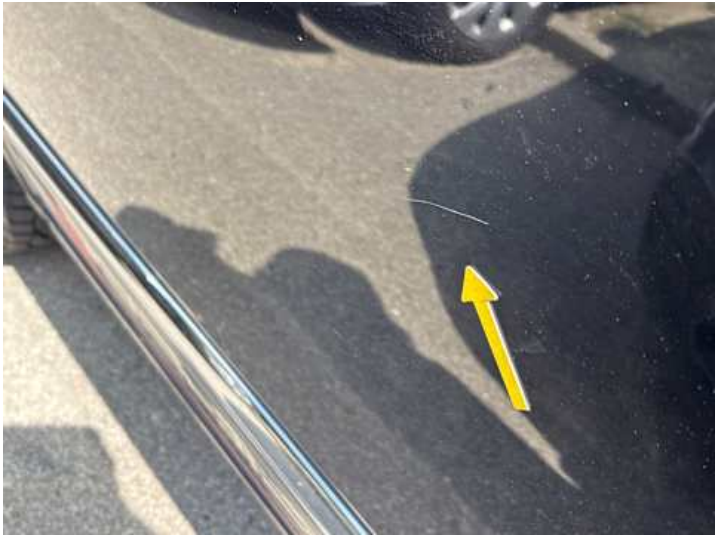
Türe hinten rechts (Kratzer, Lackschaden, Unsachgemäß instand gesetzt)

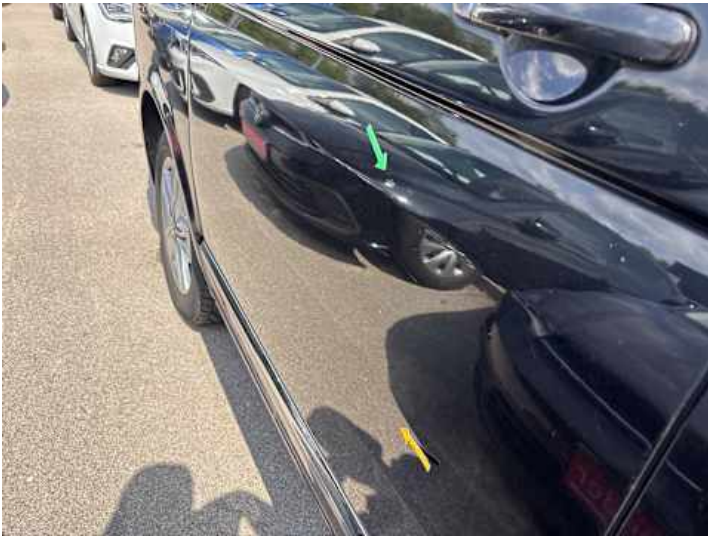
Türe hinten rechts (Kratzer, Lackschaden, Unsachgemäß instand gesetzt)

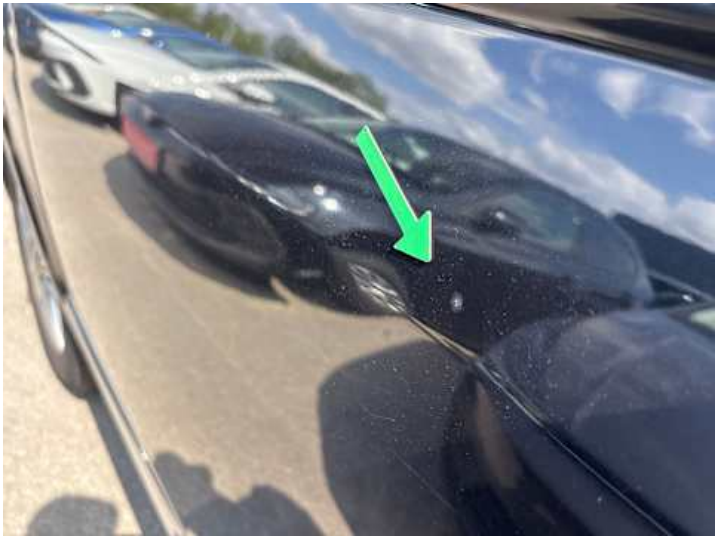
Türe hinten rechts (Kratzer, Lackschaden, Unsachgemäß instand gesetzt)

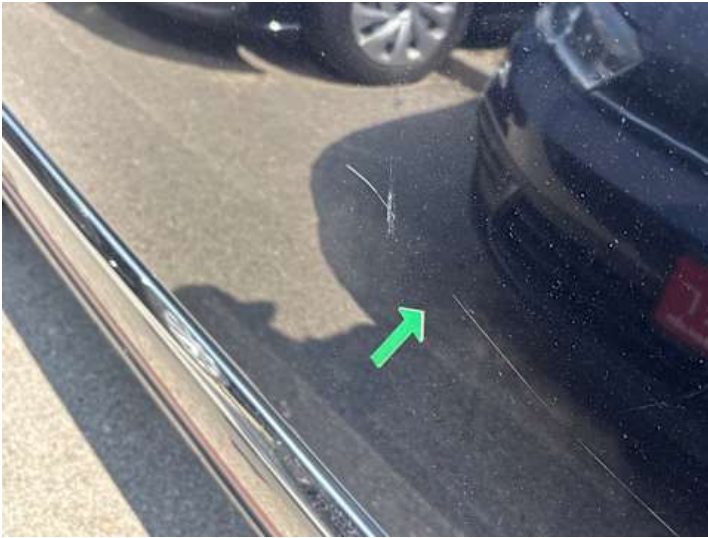
Türe hinten rechts (Kratzer, Lackschaden, Unsachgemäß instand gesetzt)

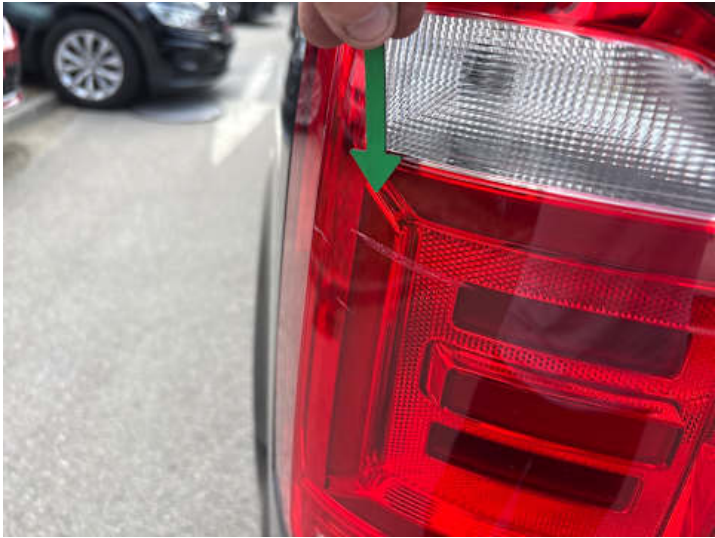
Rücklicht (links) (Kratzer)

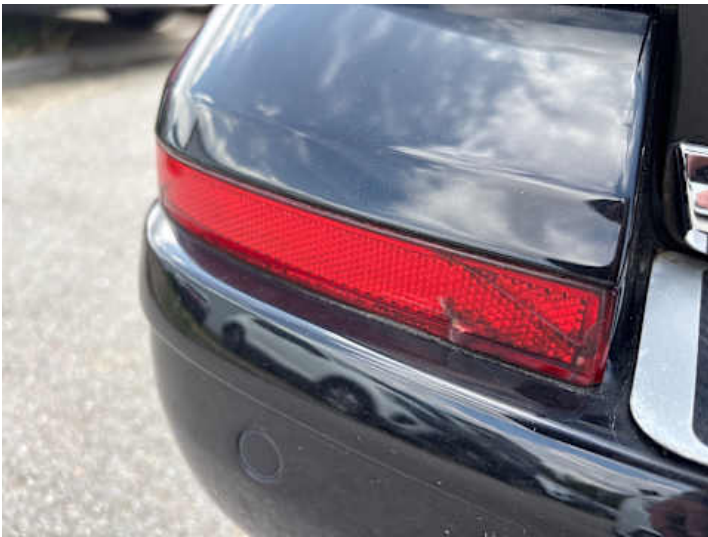
Stoßstange hinten (Riss/Bruch)

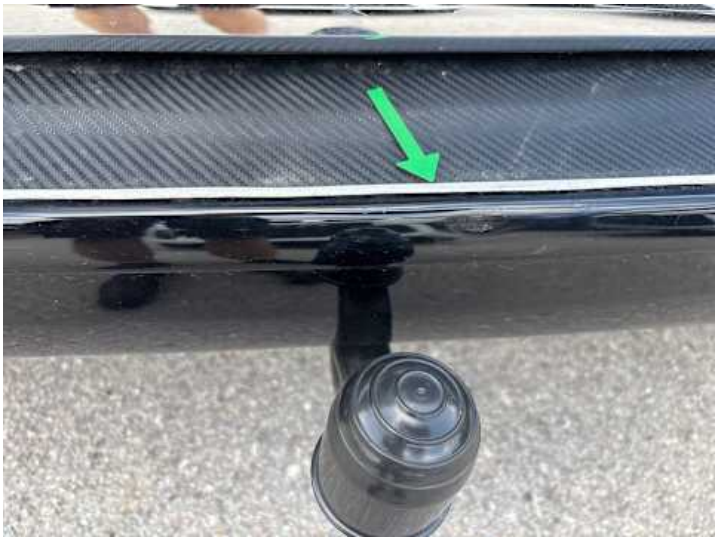
Stoßstange hinten (Kratzer, Verformung)

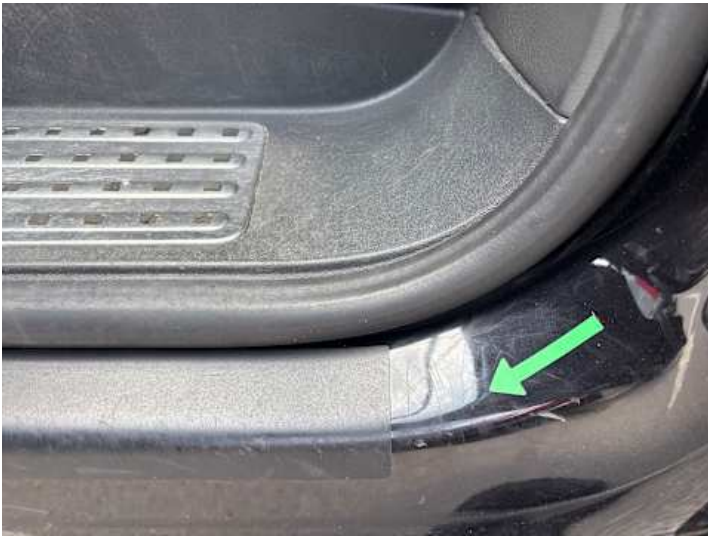
Schweller links (Kratzer)

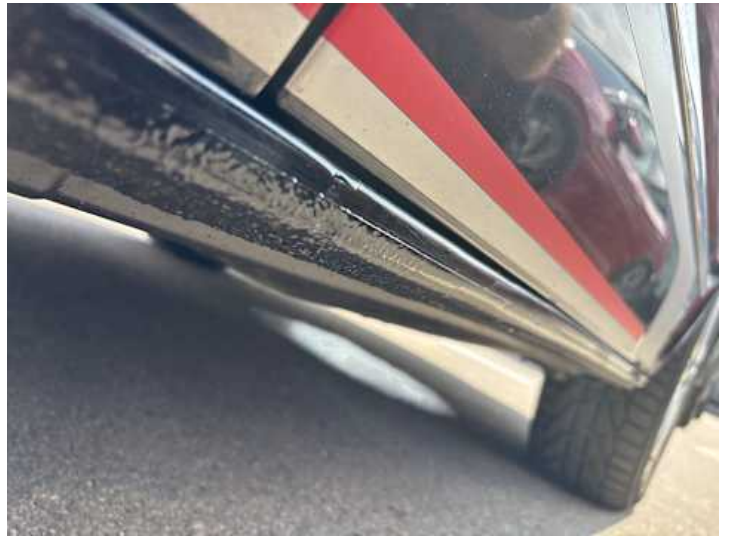
Schweller rechts (Verformung, Unsachgemäß instand gesetzt, Lackschaden)

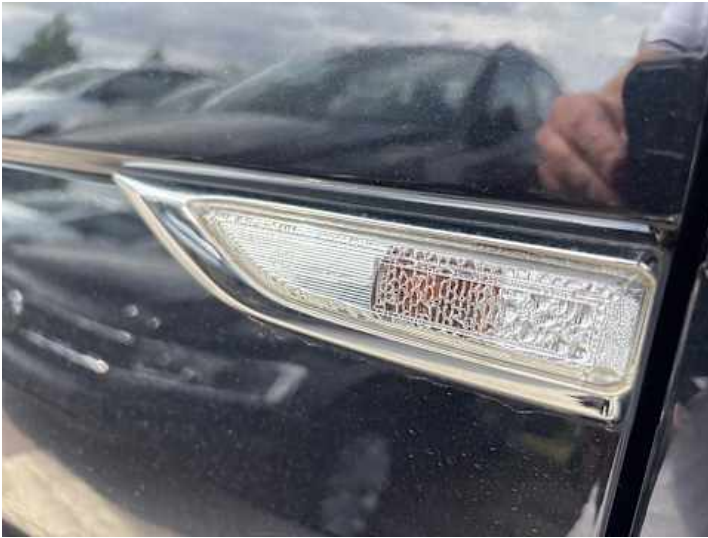
Kotflügel vorne links (Riss/Bruch)

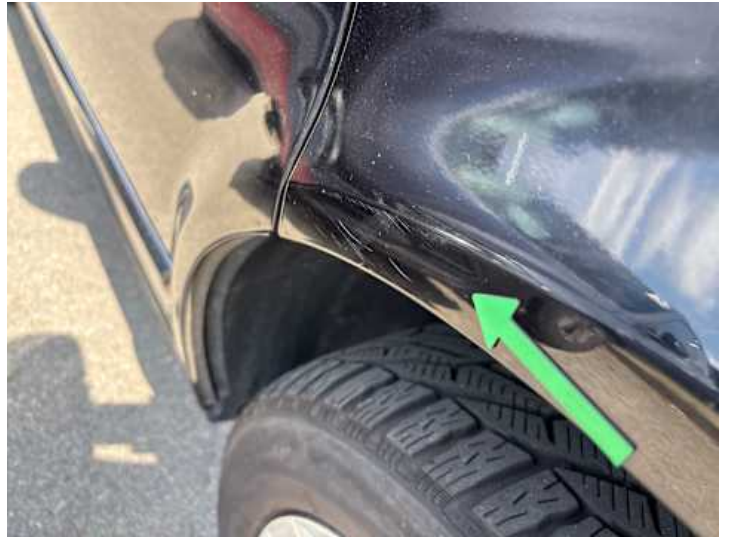
Kotflügel vorne rechts (Kratzer)

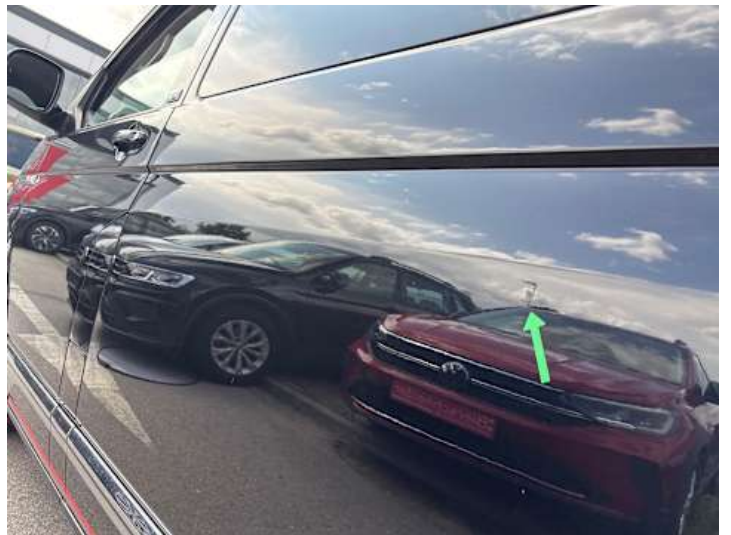
Seitenteil hinten links (Kratzer, Lackschaden, Unsachgemäß instand gesetzt)

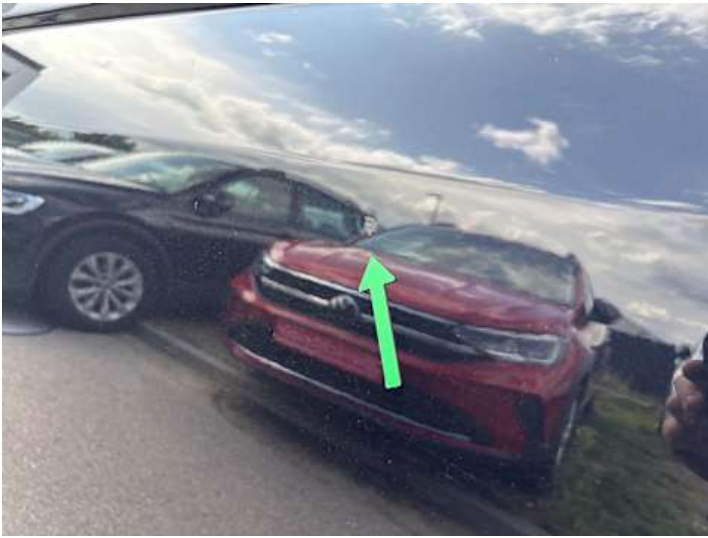
Seitenteil hinten links (Kratzer, Lackschaden, Unsachgemäß instand gesetzt)

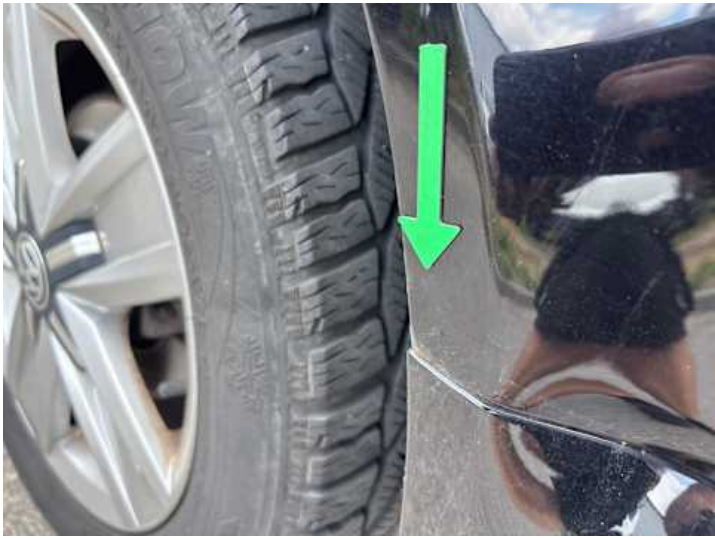
Seitenteil hinten links (Rost)

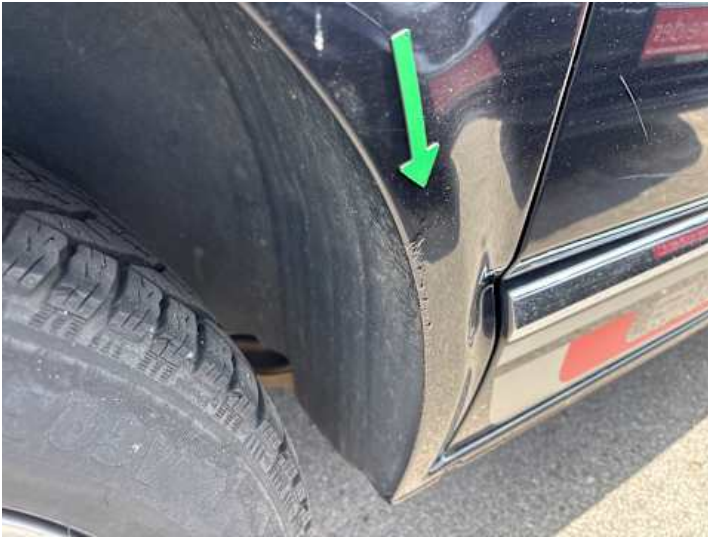
Seitenteil hinten rechts (Rost)

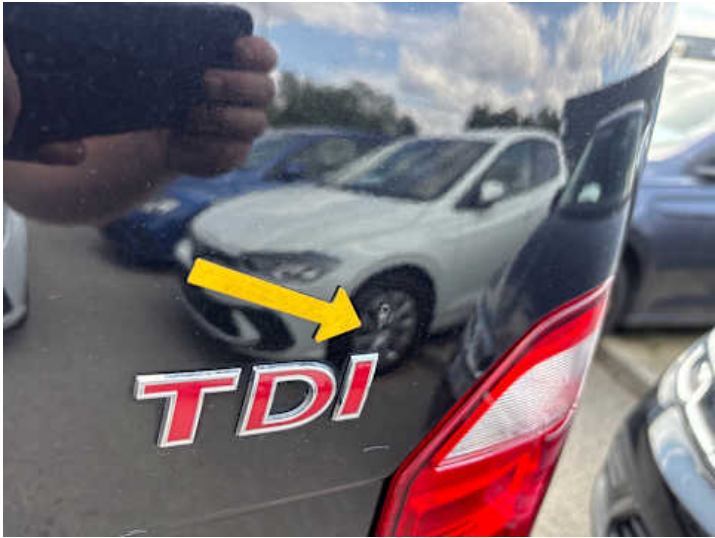
Heckklappe (Rost)

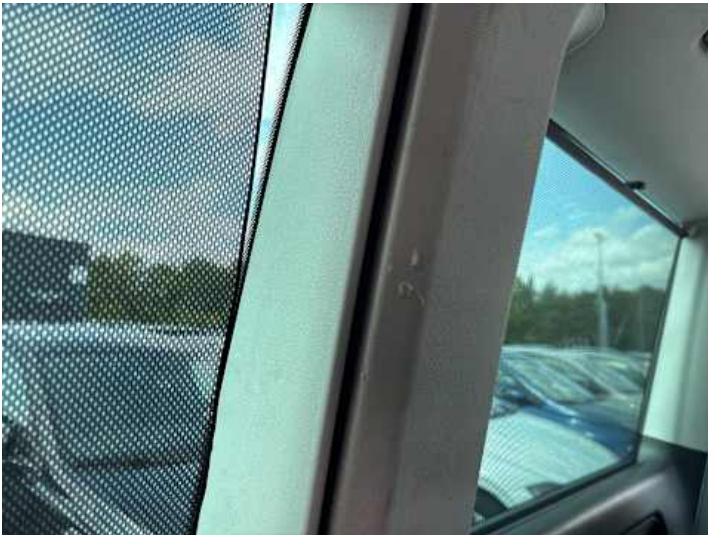
Innenraum (Riss/Bruch)

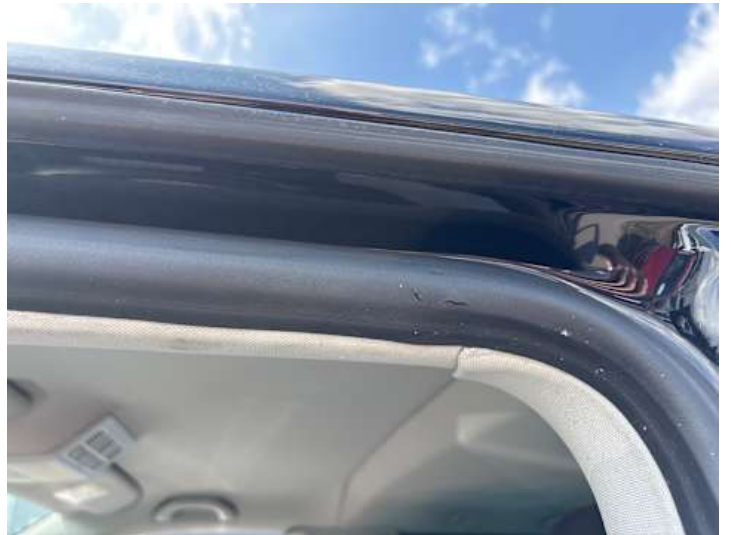
Innenraum (Riss/Bruch)

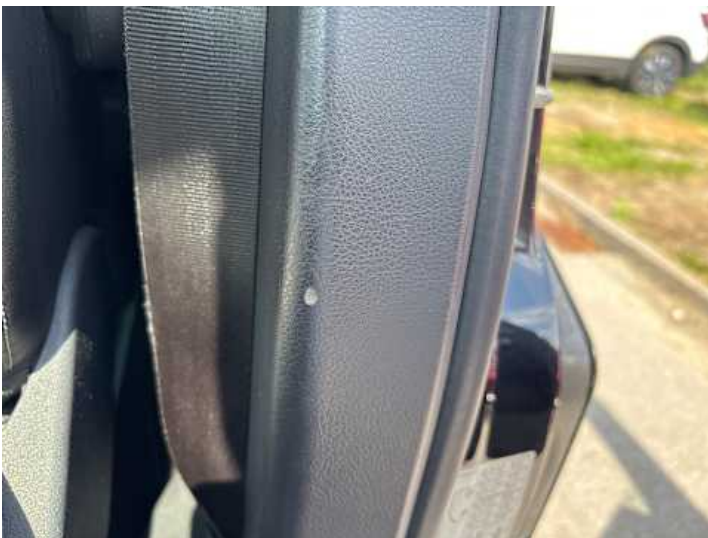
Innenraum (Riss/Bruch)

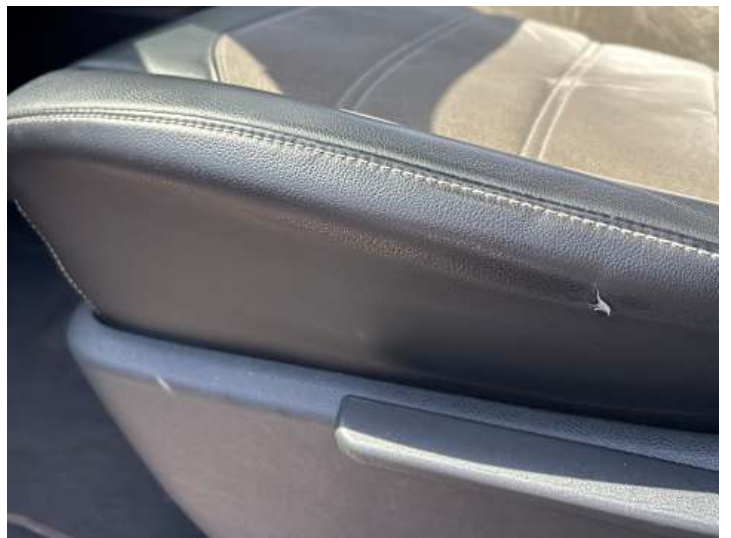
Innenraum (Riss/Bruch)

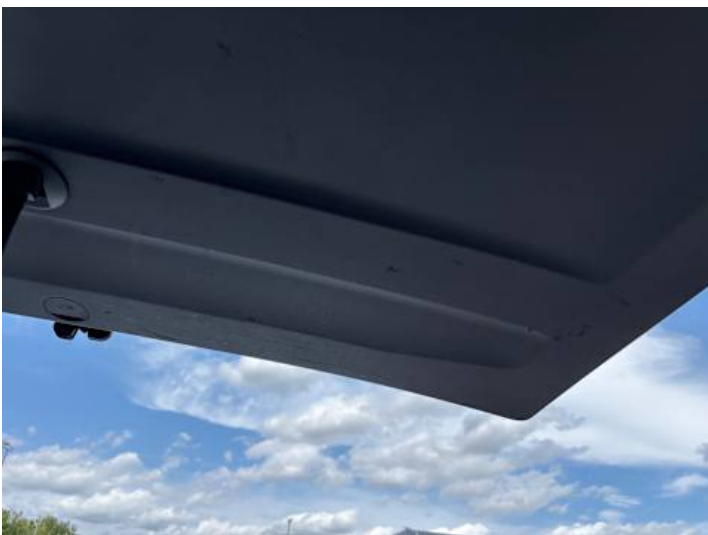
Innenraum (Kratzer)

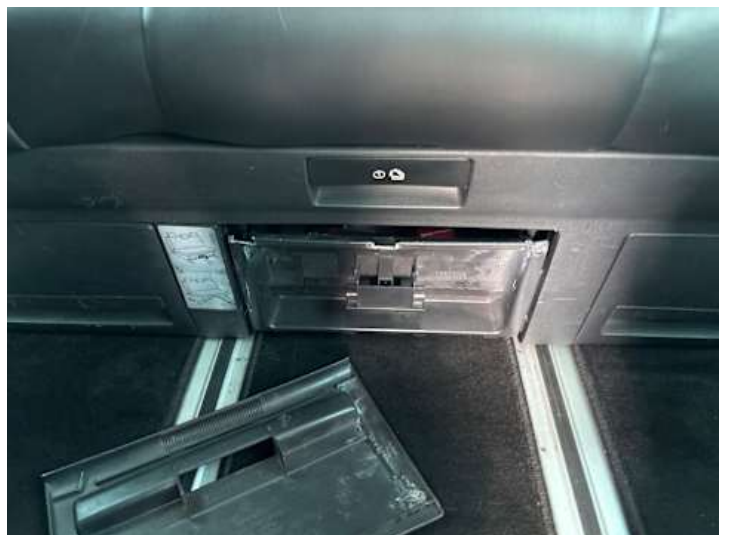
Innenraum (Kratzer)

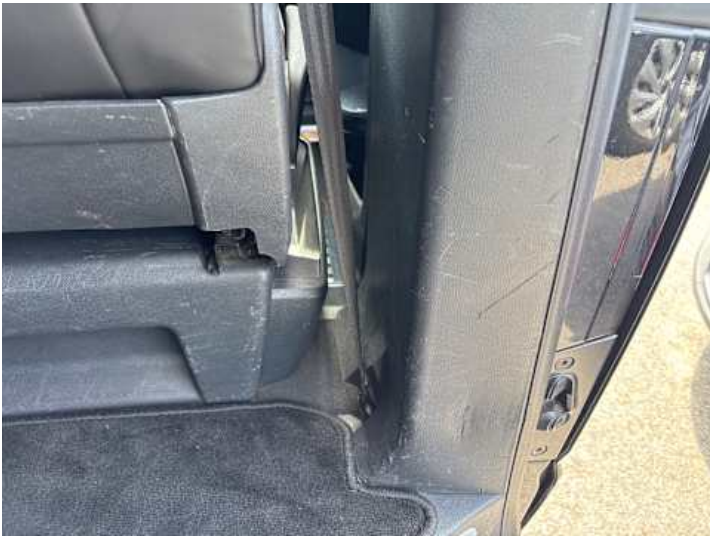
Innenraum (Kratzer)

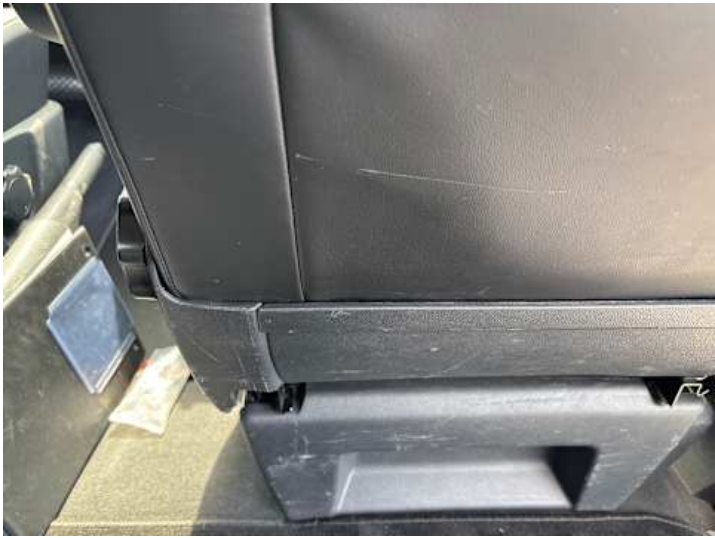
Innenraum (Kratzer)

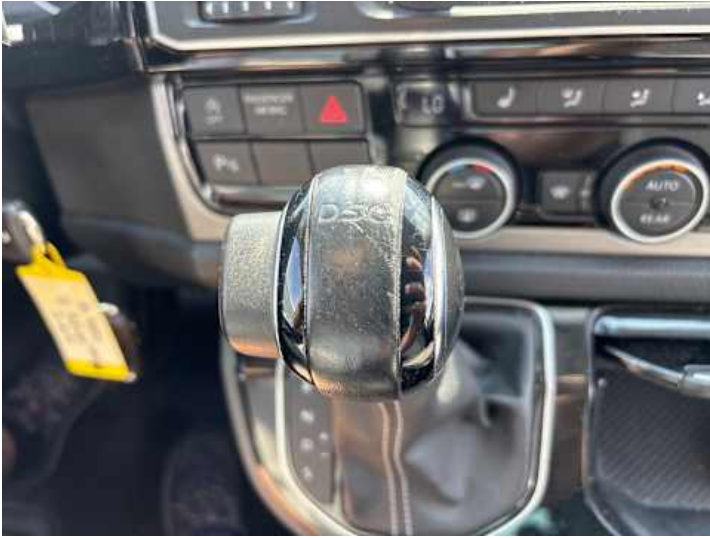
Innenraum (Verschleiß)

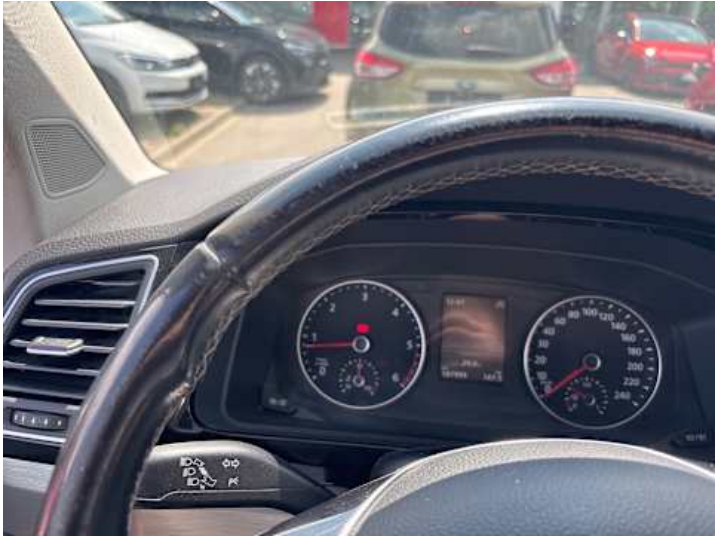
Innenraum (Verschleiß)
