## Volkswagen Golf Team

EZ 03/2011 | Limousine | Diesel | Schaltgetriebe | 229.744km  
Besteuerung: Differenzbesteuert (§25a UStG)  
Fahrzeugstandort: 97\*\*\*  
Fahrzeug aufgenommen am: 11.08.2026

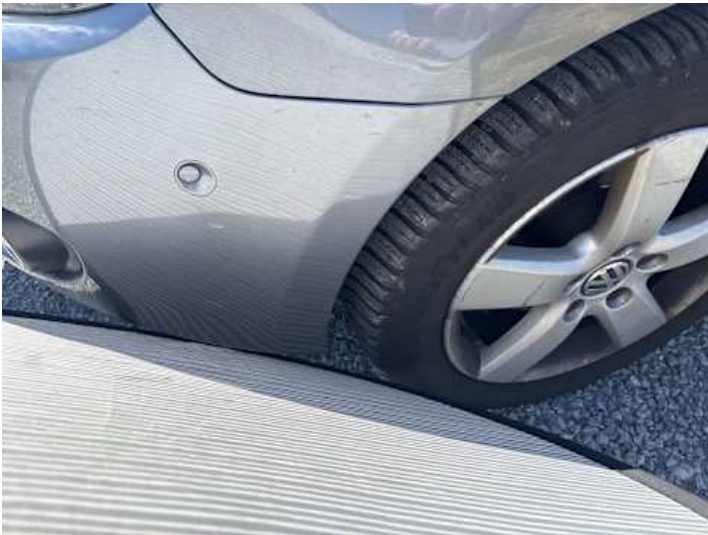
Stoßstange vorne (Unsachgemäß instand gesetzt)

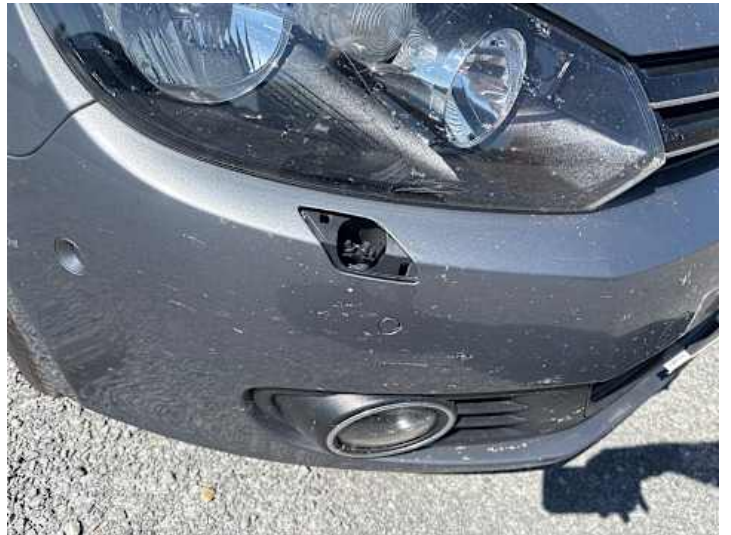
Stoßstange vorne (Anderer Schaden): Abdeckung fehlt

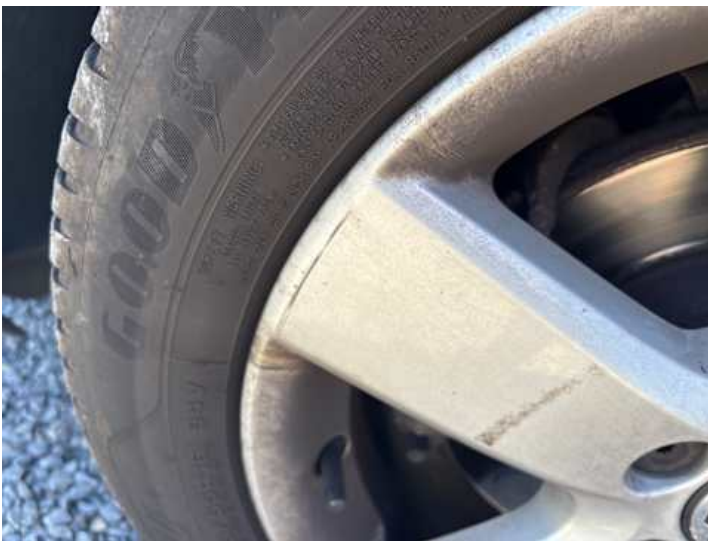
Rad (Kratzer)

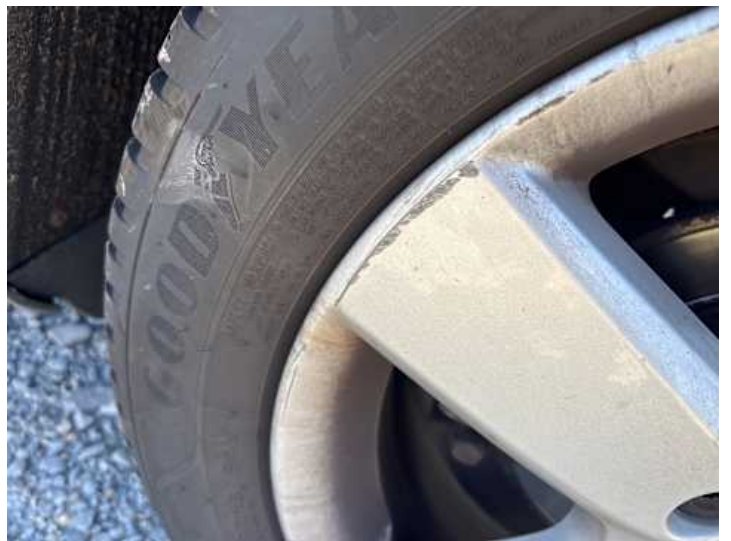
Rad (Kratzer)

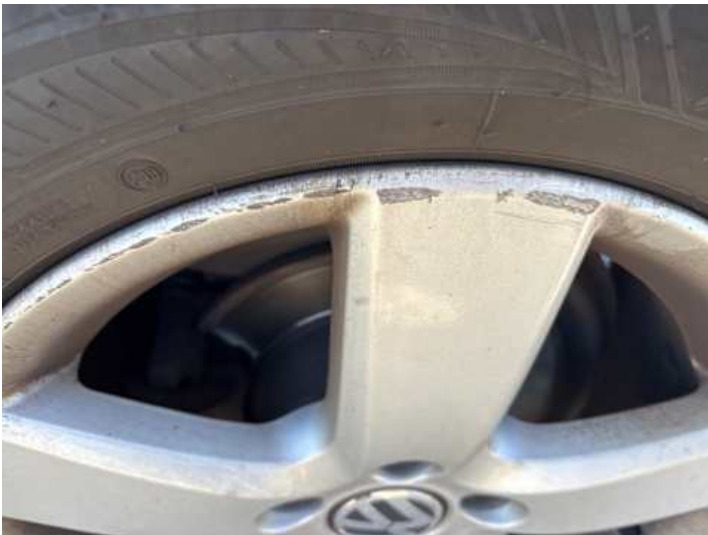
Rad (Kratzer)

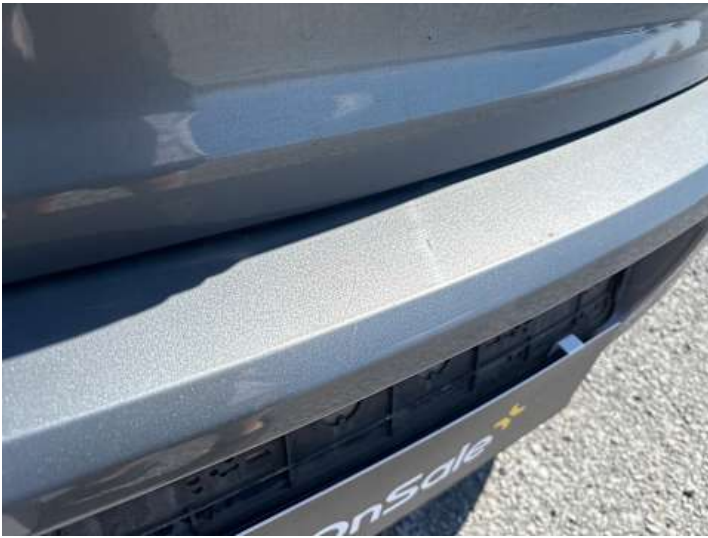
Stoßstange hinten (Kratzer)

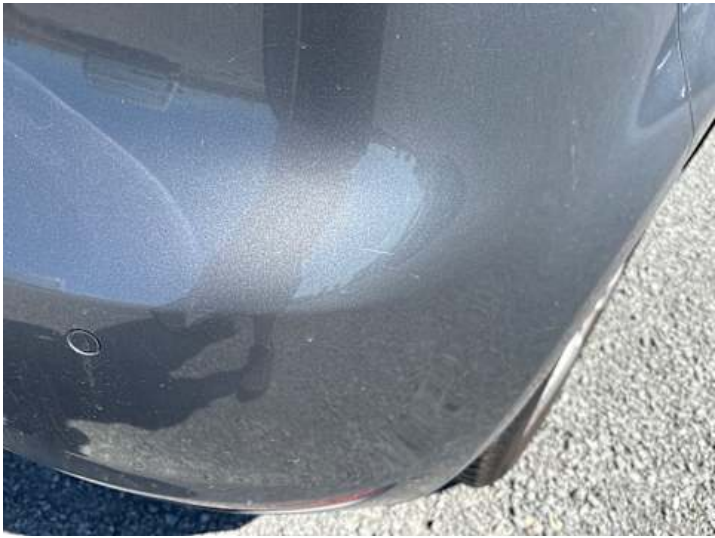
Stoßstange hinten (Kratzer)

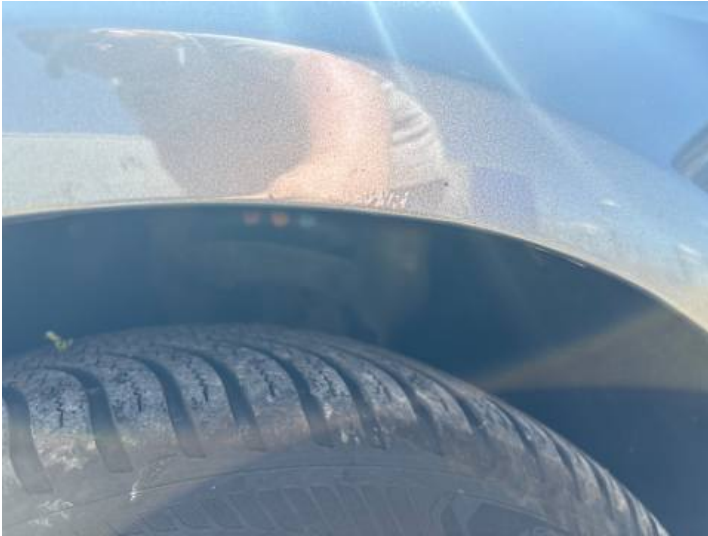
Kotflügel vorne links (Rost)

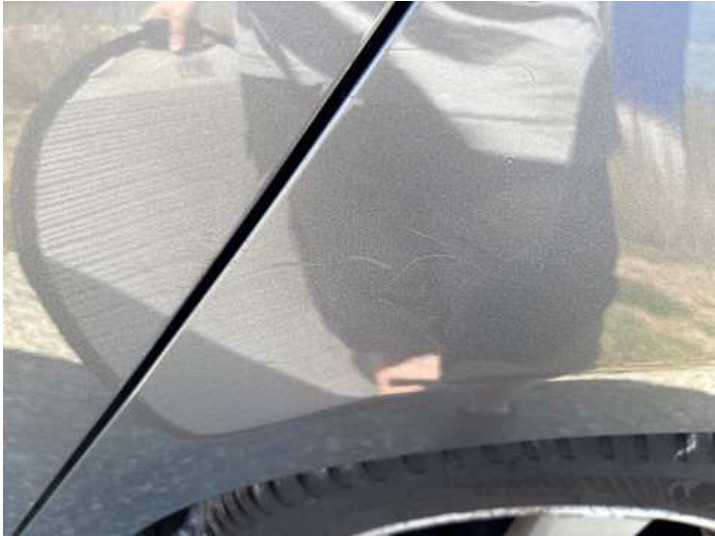
Seitenteil hinten links (Kratzer)

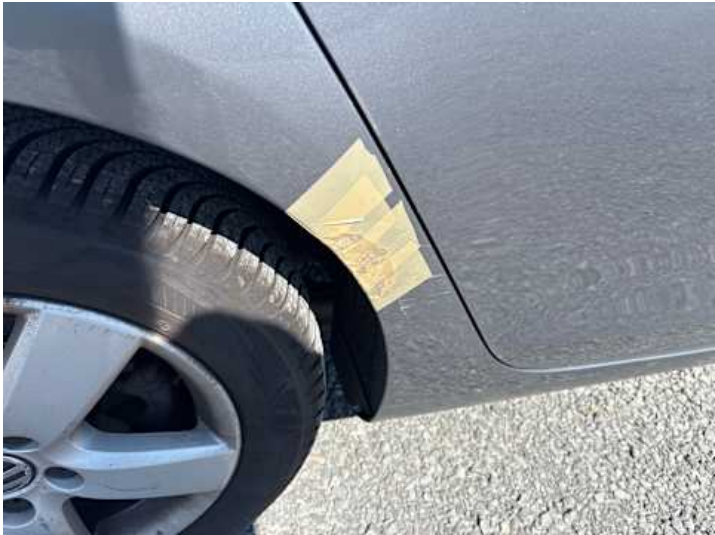
| Fahrzeugteil | Lackschichtdicke (in µm) | Fahrzeugteil | Lackschichtdicke (in µm) |
|---|---|---|---|
| Seitenteil hinten links | 210 | Seitenteil hinten rechts | 600 |

Seitenteil hinten rechts (Rost, Unsachgemäß instand gesetzt, Kratzer)

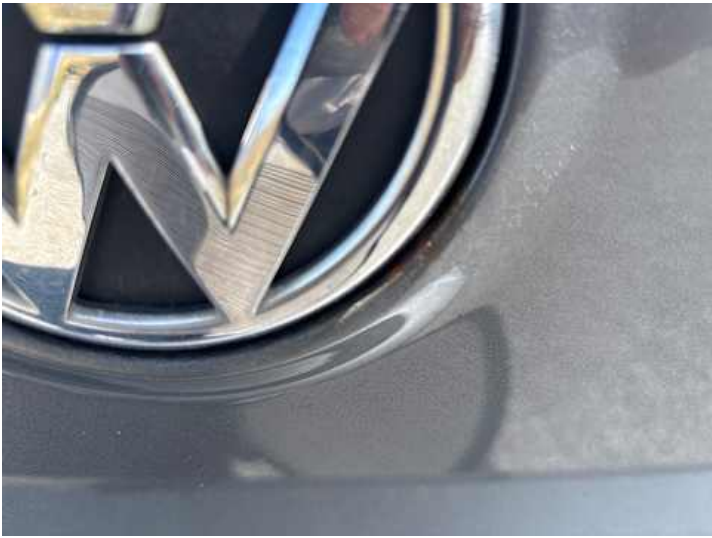
Heckklappe (Rost)

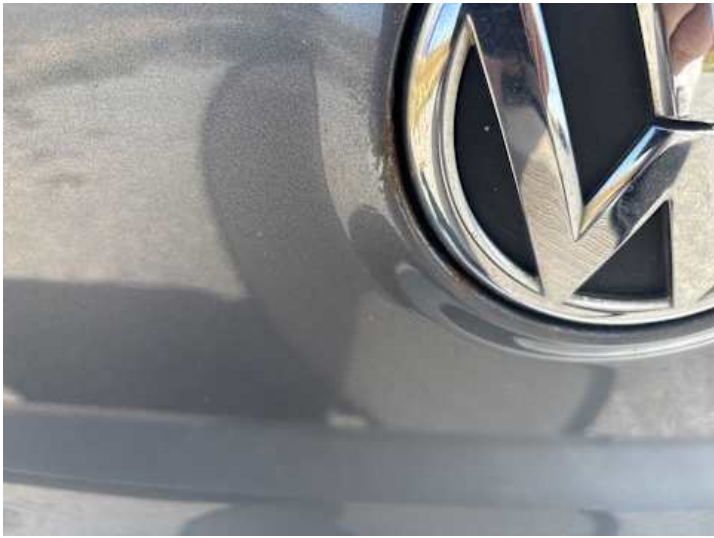
Heckklappe (Rost)

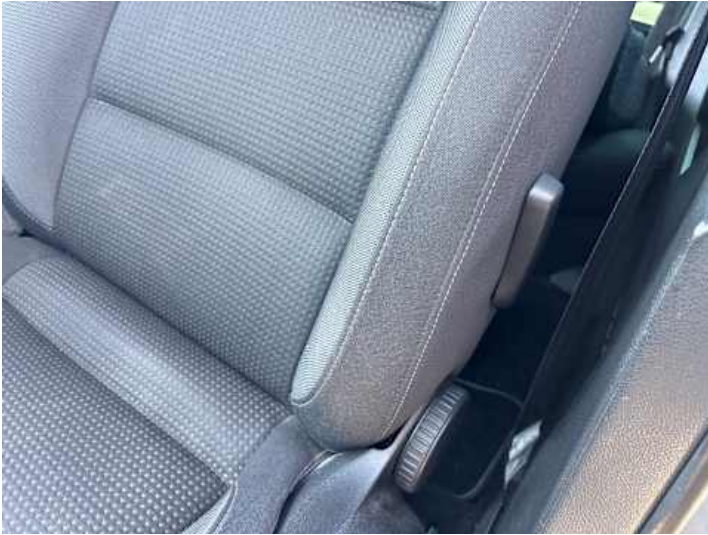
Innenraum (Verschmutzung, Verschleiß)

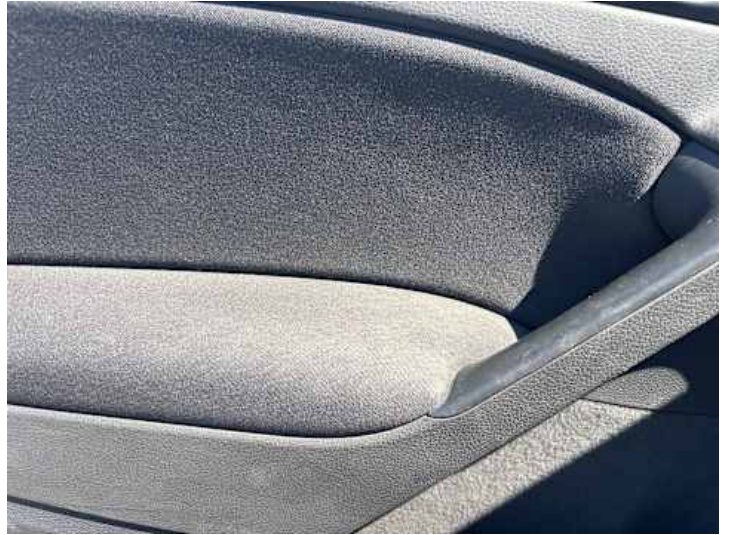
Innenraum (Verschmutzung, Verschleiß)

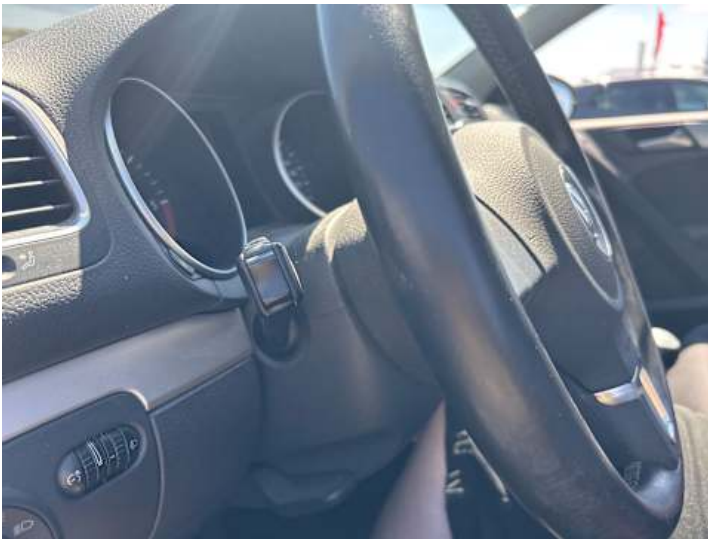
Innenraum (Verschmutzung, Verschleiß)

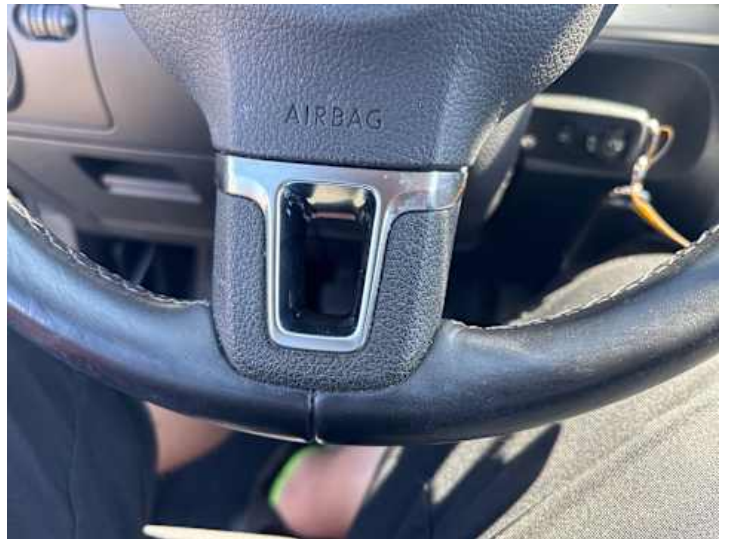
Innenraum (Verschmutzung, Verschleiß)

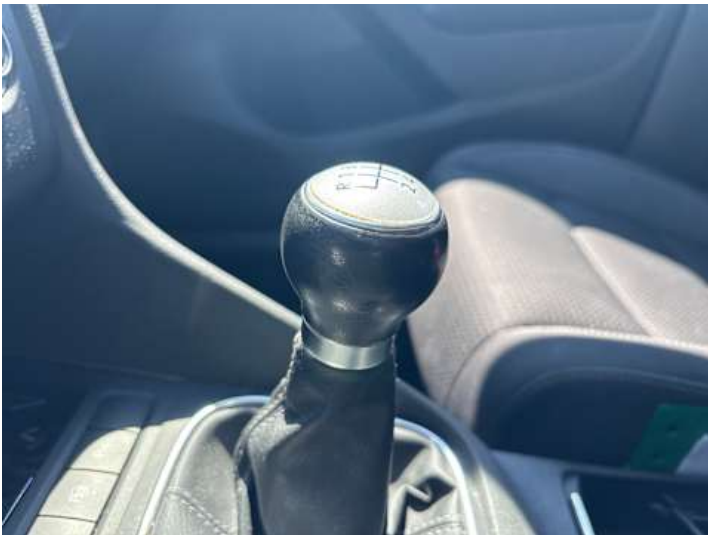
Innenraum (Verschmutzung, Verschleiß)
