## Dacia Duster Laureate 4x2

EZ 10/2010 | Geländewagen | Benzin | Schaltgetriebe | 113.815km  
Besteuerung: Differenzbesteuert (§25a UStG)  
Fahrzeugstandort: 04\*\*\*  
Fahrzeug aufgenommen am: 31.07.2026

# Hinweise zum Zustandsbericht

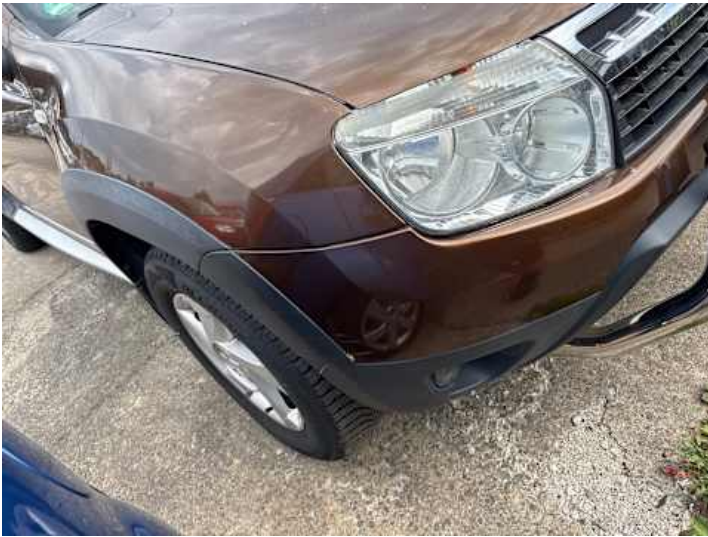
Stoßstange vorne (Kratzer, Spaltmaße ungenau)

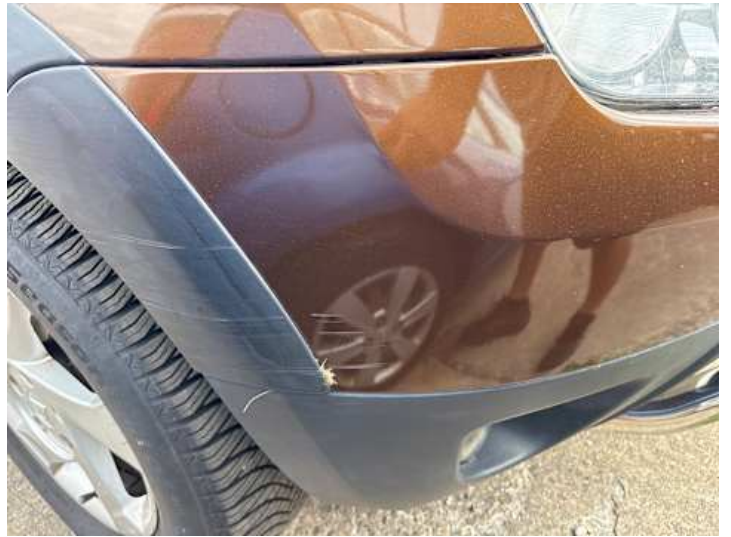
Stoßstange vorne (Kratzer, Spaltmaße ungenau)

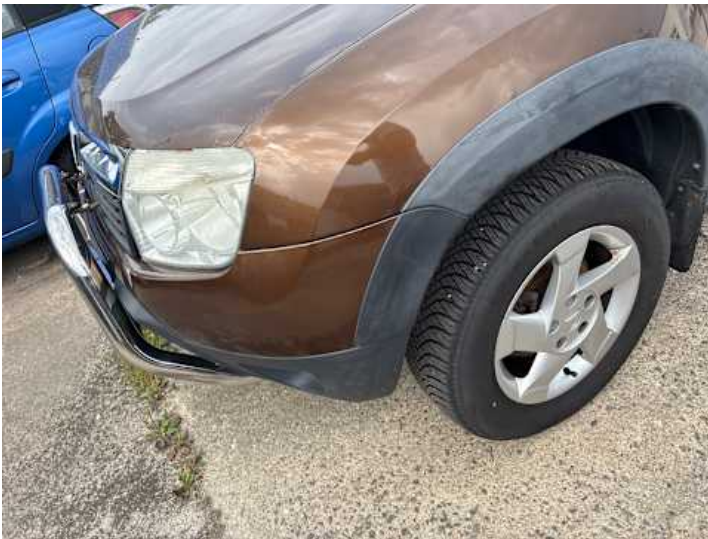
Stoßstange vorne (Spaltmaße ungenau)

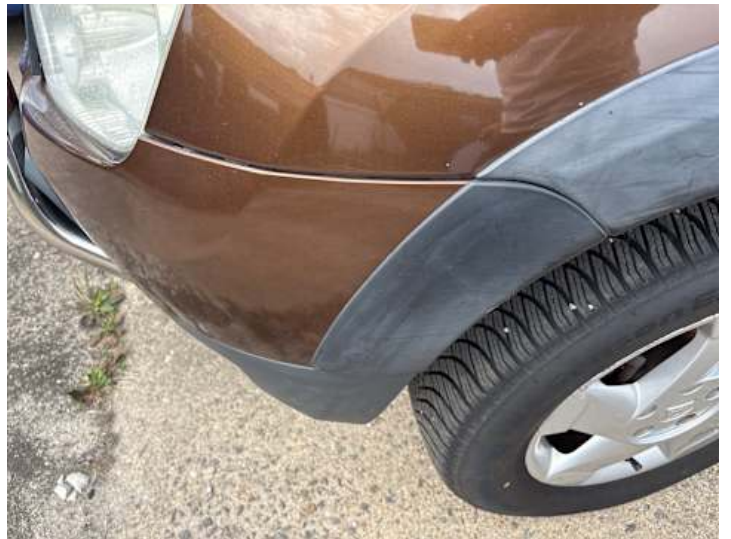
Stoßstange vorne (Spaltmaße ungenau)

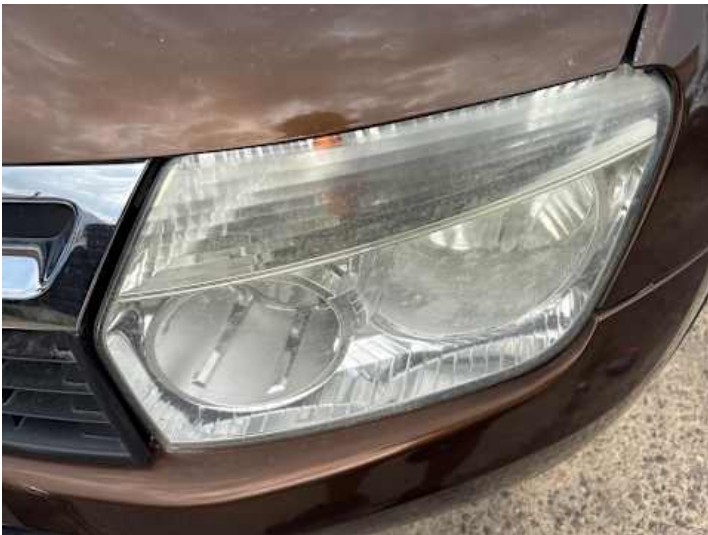
Scheinwerfer (links) (Blind)

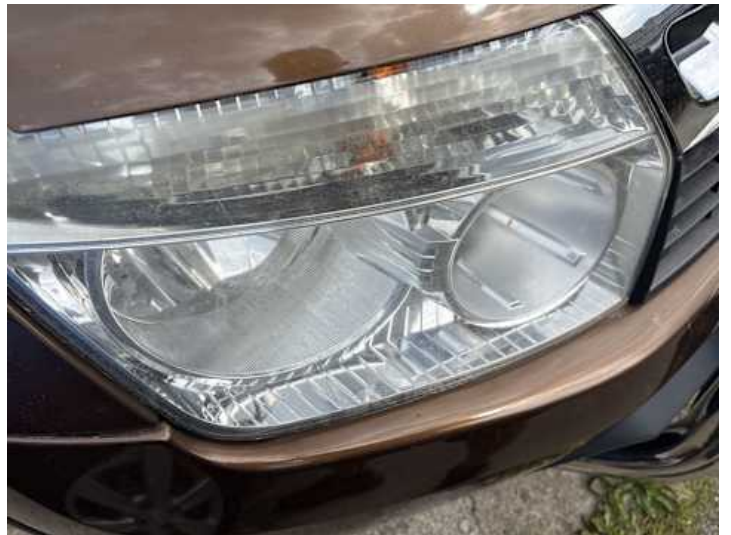
Scheinwerfer (rechts) (Blind)

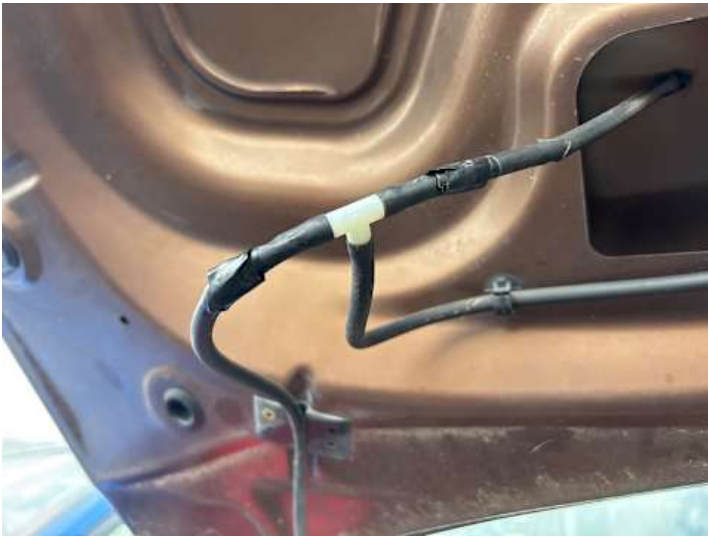
Motorhaube (Riss/Bruch)

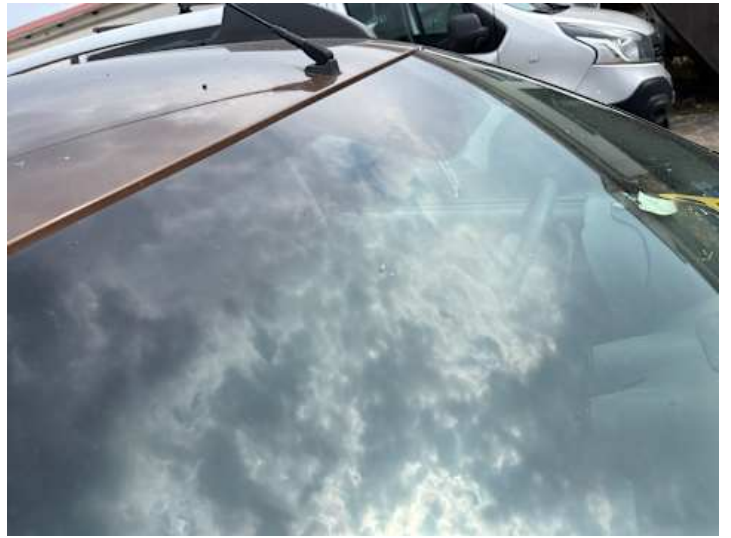
Windschutzscheibe (Riss/Bruch, Steinschlag)

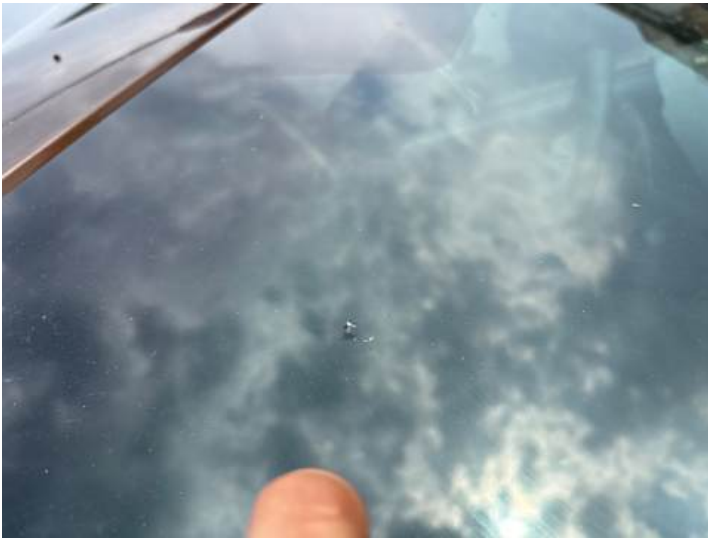
Windschutzscheibe (Riss/Bruch, Steinschlag)

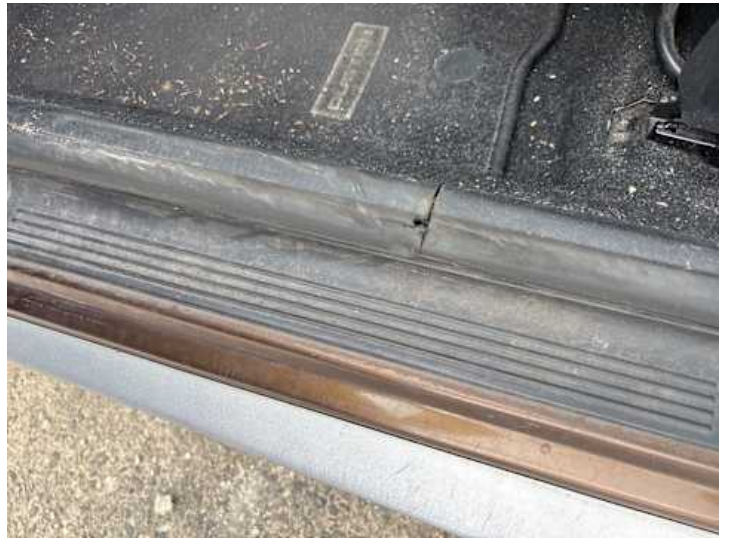
Fahrtür (Riss/Bruch)

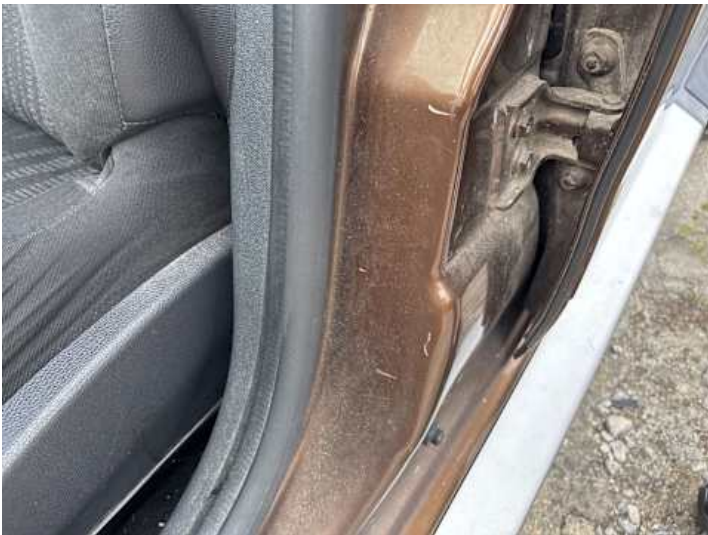
Fahrtür (Kratzer)

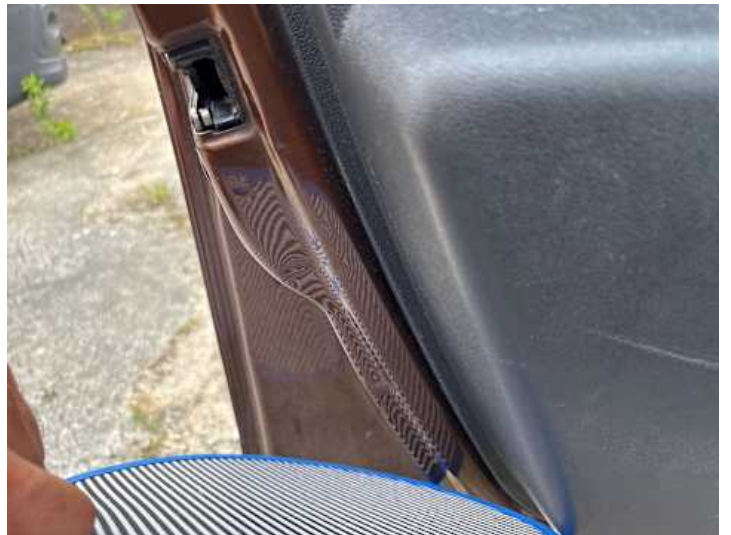
Fahrtür (Delle)

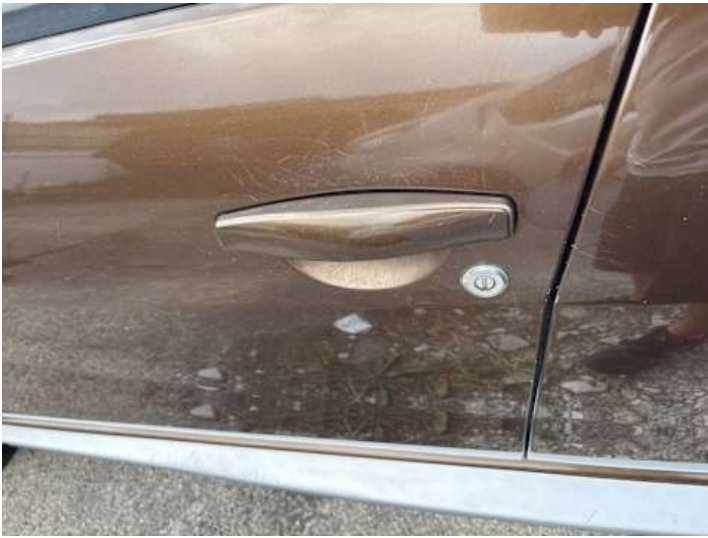
Fahrrertür (Kratzer)

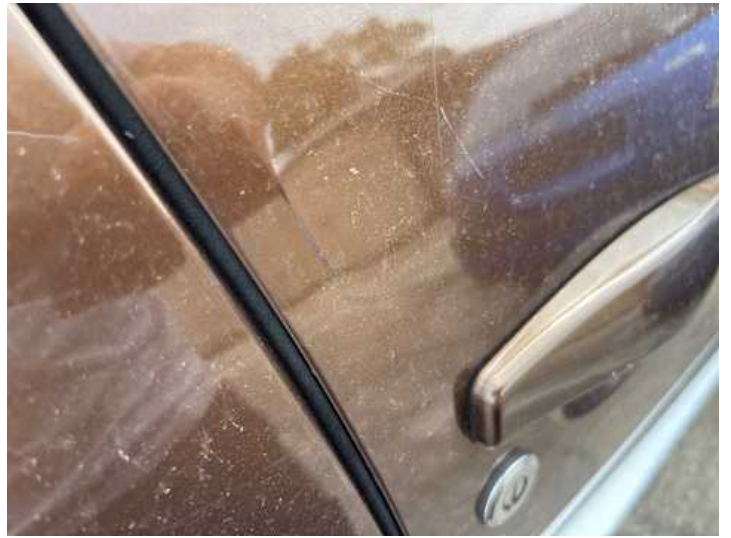
Beifahrertür (Riss/Bruch, Kratzer)

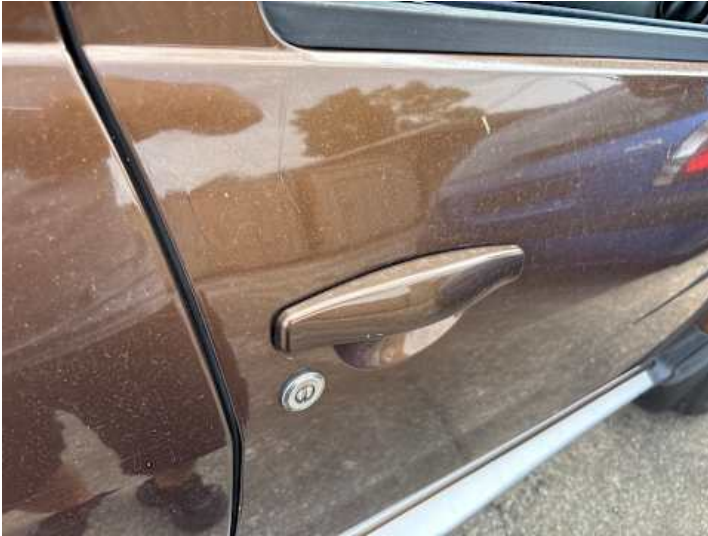
Beifahrertür (Riss/Bruch, Kratzer)

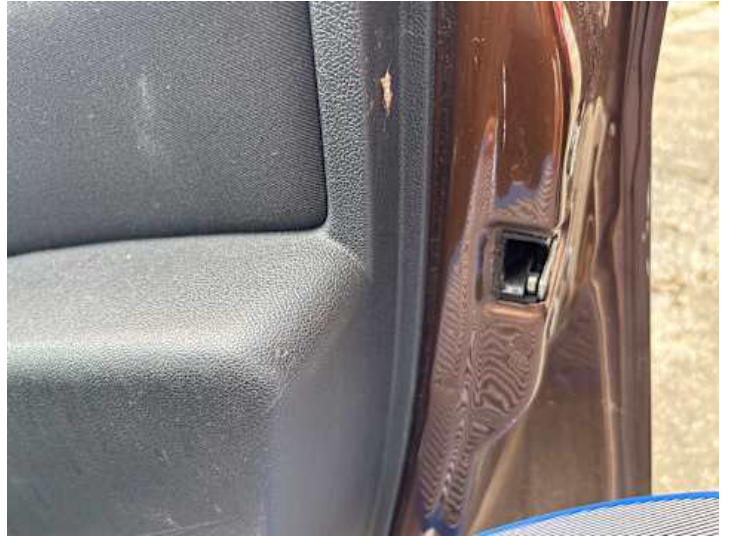
Beifahrertür (Delle)

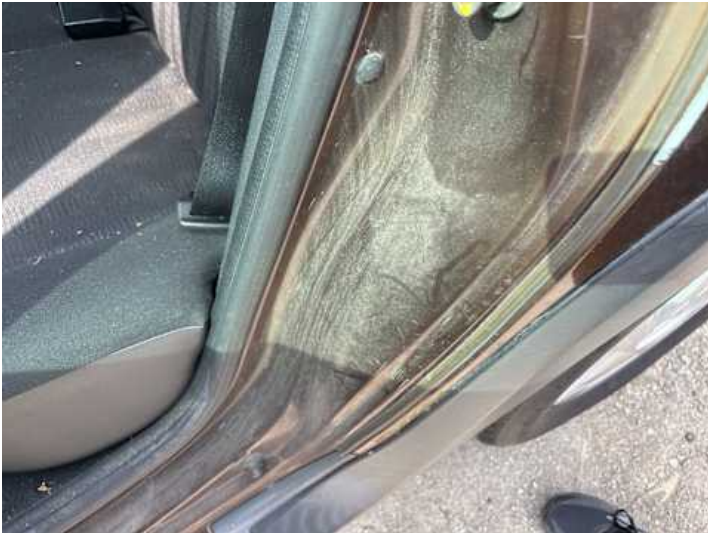
Türe hinten links (Kratzer)

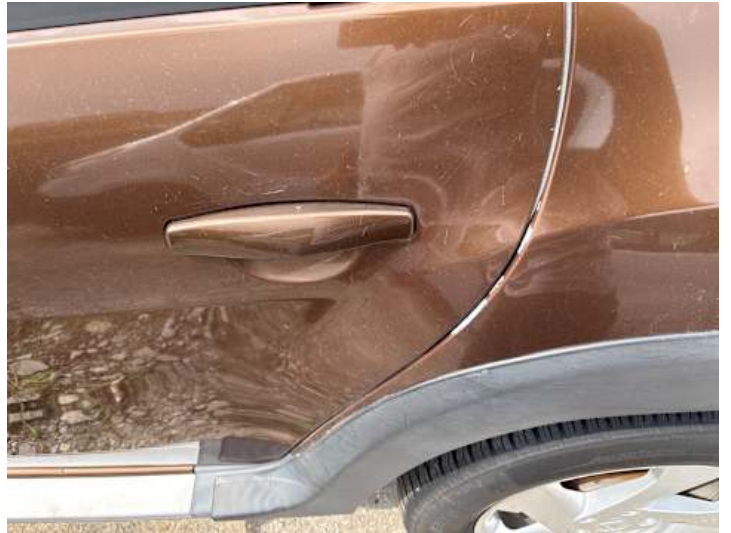
Türe hinten links (Kratzer)

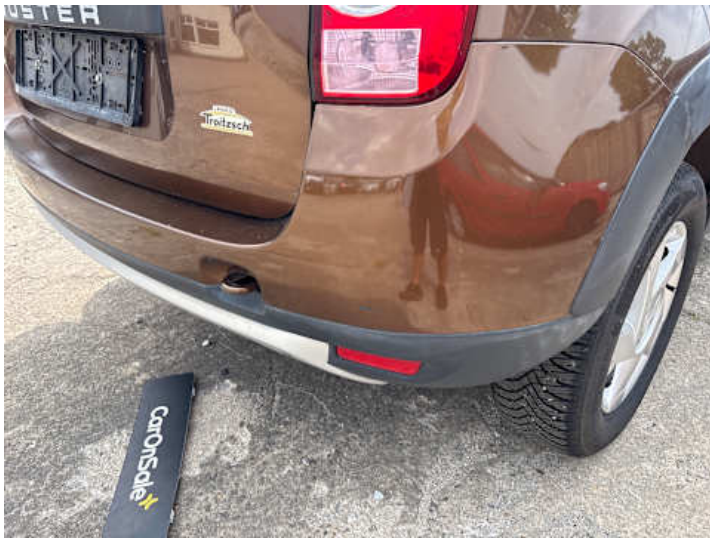
Stoßstange hinten (Kratzer)

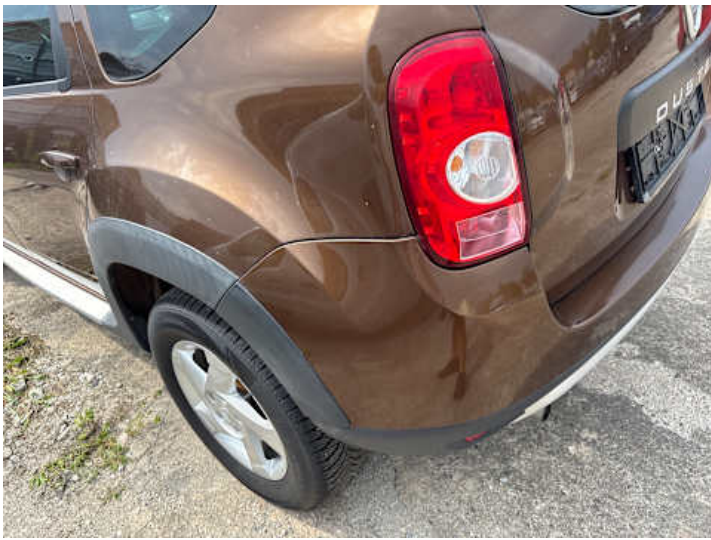
Stoßstange hinten (Spaltmaße ungenau)

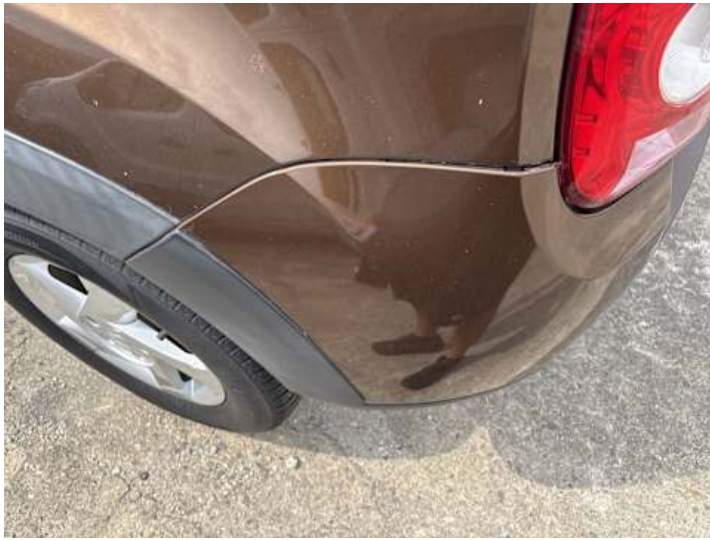
Stoßstange hinten (Spaltmaße ungenau)

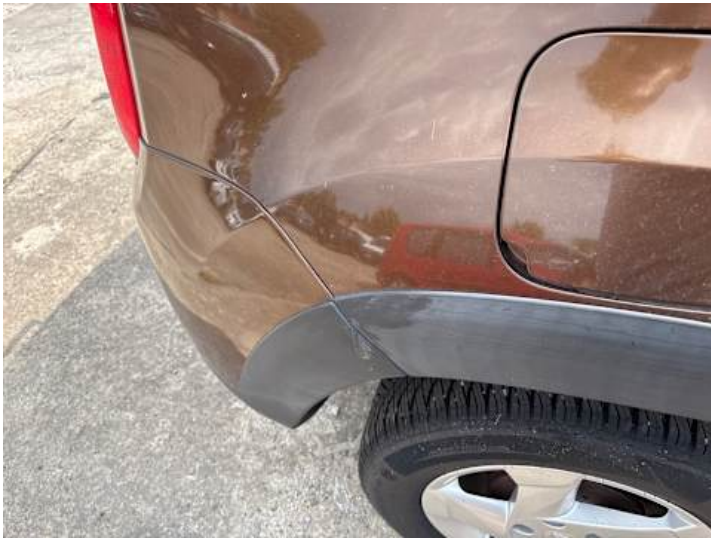
Stoßstange hinten (Spaltmaße ungenau)

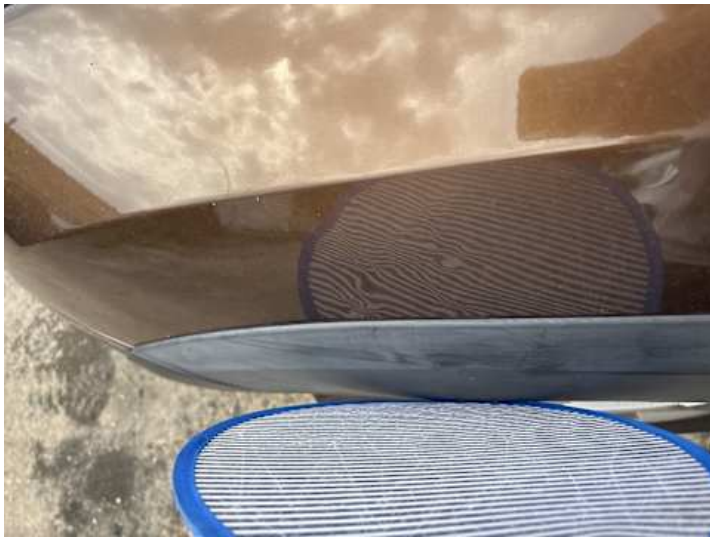
Kotflügel vorne links (Delle)

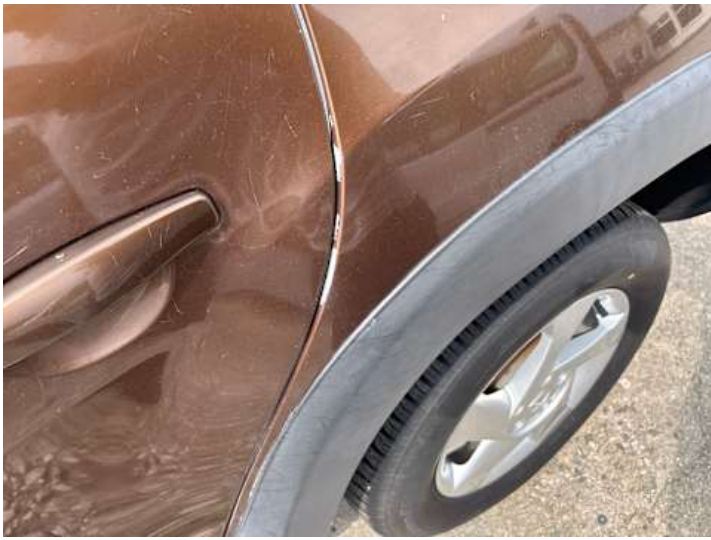
Seitenteil hinten links (Lackschaden)

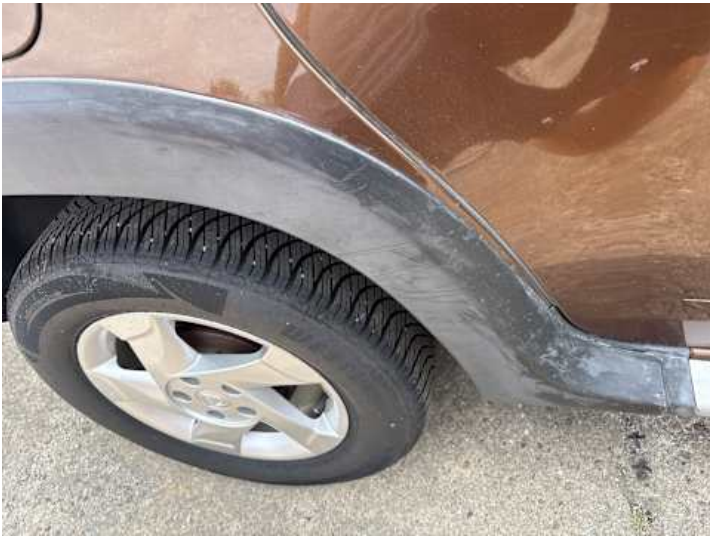
Seitenteil hinten rechts (Ausgeblichen/Matt)

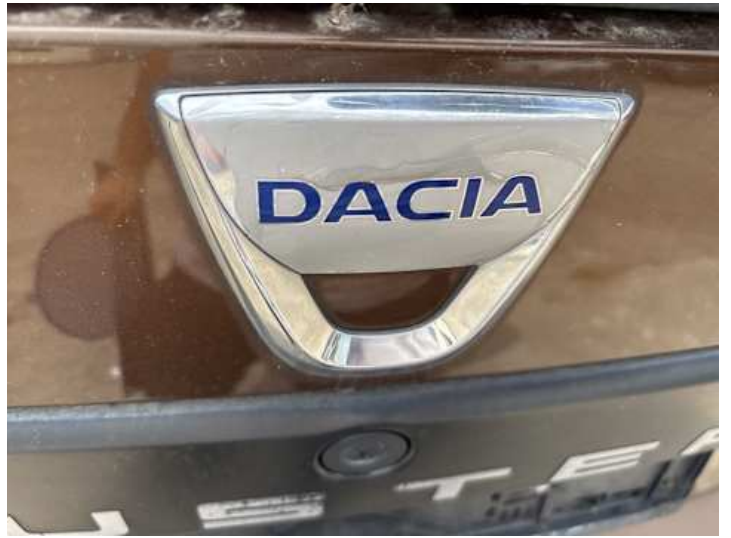
Heckklappe (Ausgeblichen/Matt)

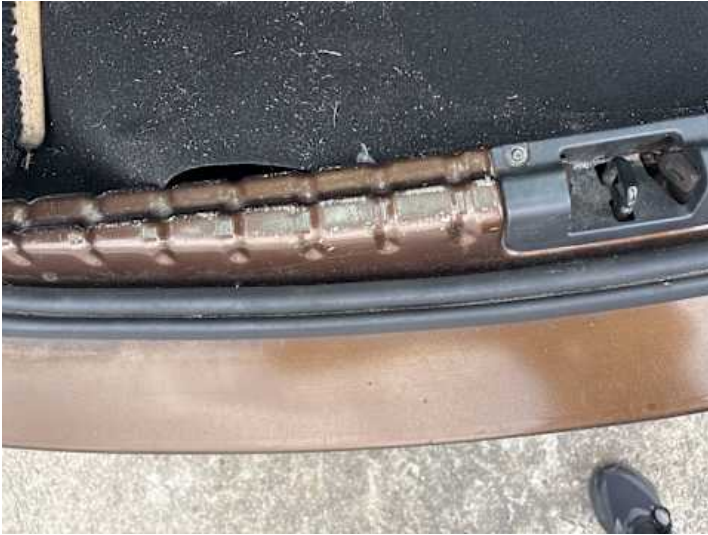
Innenraum (Kratzer)

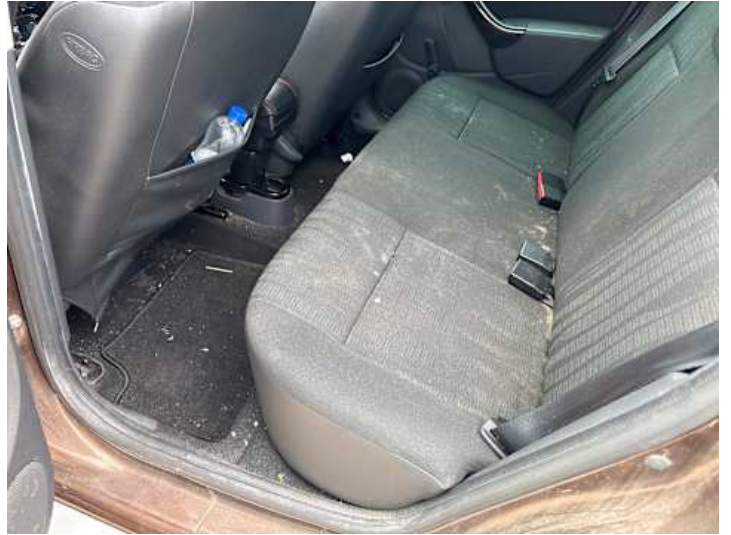
Innenraum (Verschmutzung)
