## Toyota Verso

EZ 09/2014 | Van | Diesel | Automatikgetriebe | 222.111km  
Besteuerung: Differenzbesteuert (§25a UStG)  
Fahrzeugstandort: 97\*\*\*  
Fahrzeug aufgenommen am: 31.07.2026

# Hinweise zum Zustandsbericht

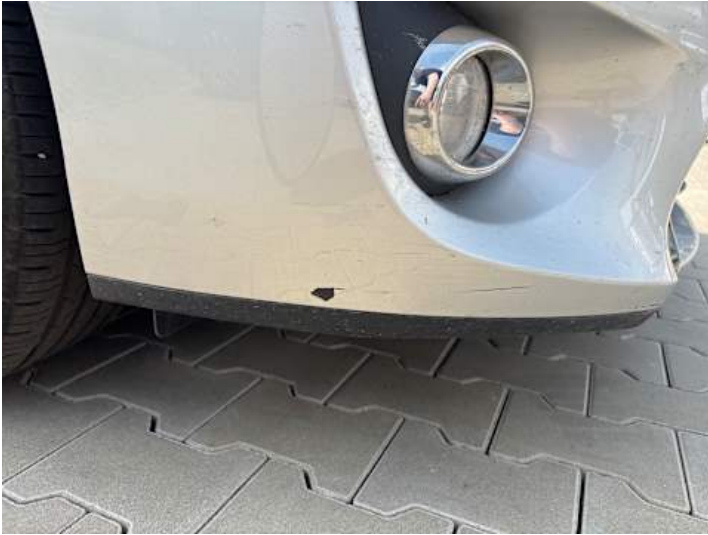
Stoßstange vorne (Kratzer)

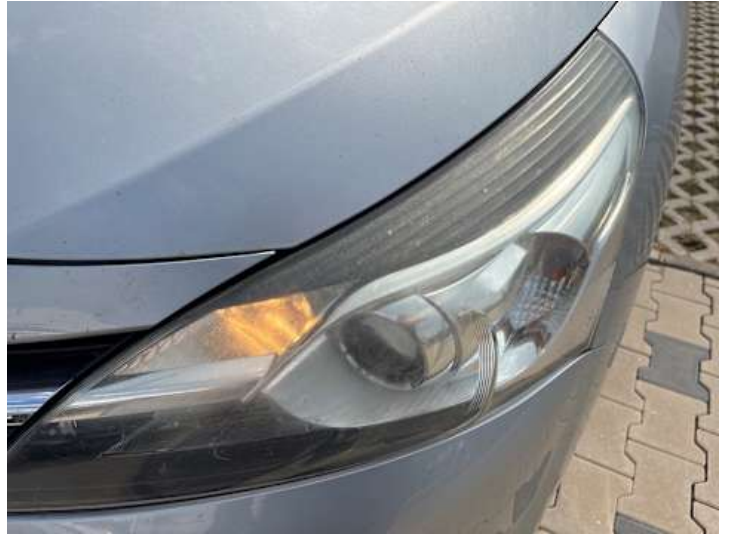
Scheinwerfer (links) (Blind)

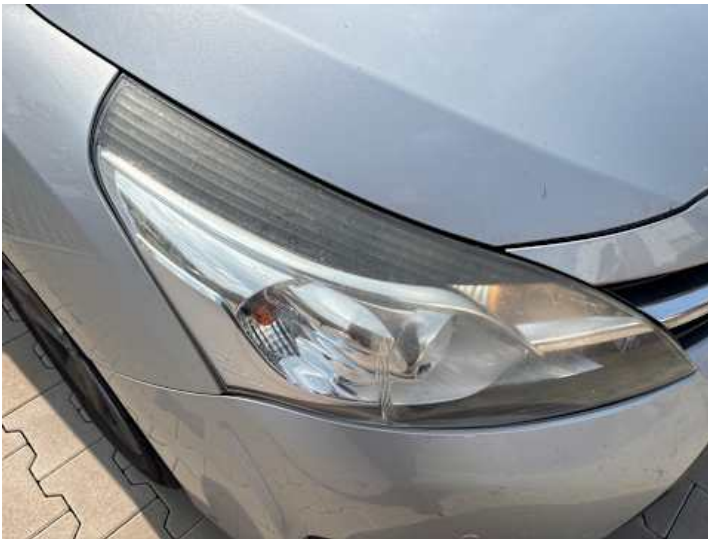
Scheinwerfer (rechts) (Blind)

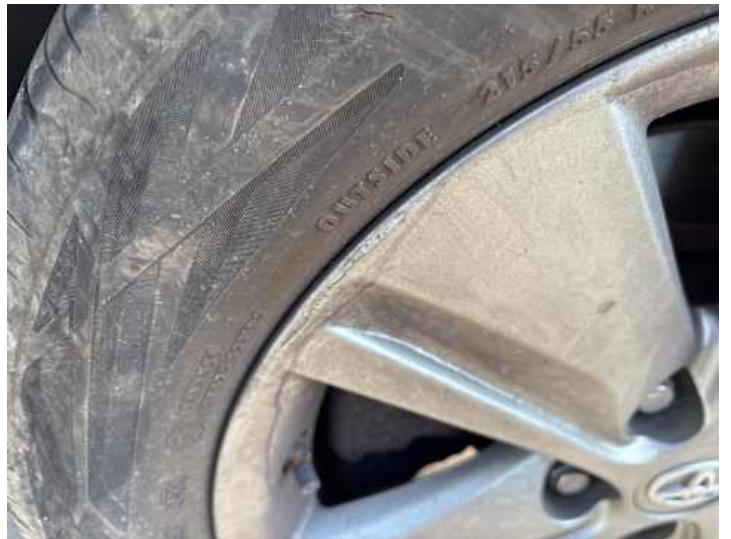
Rad (Kratzer)

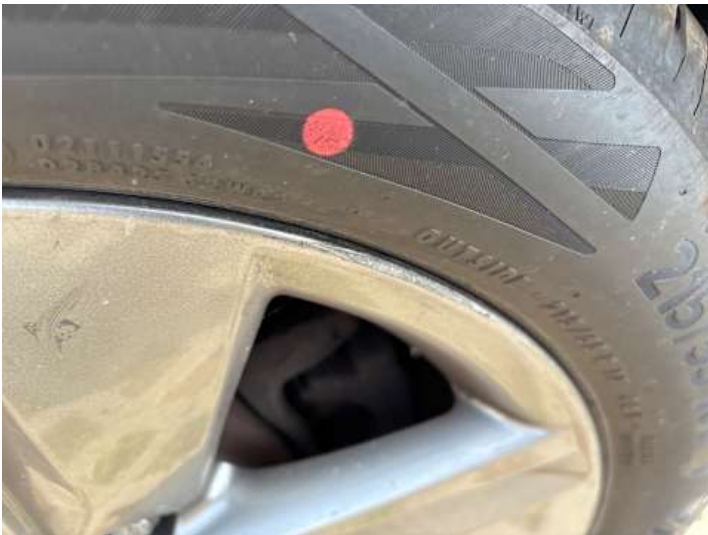
Rad (Kratzer)

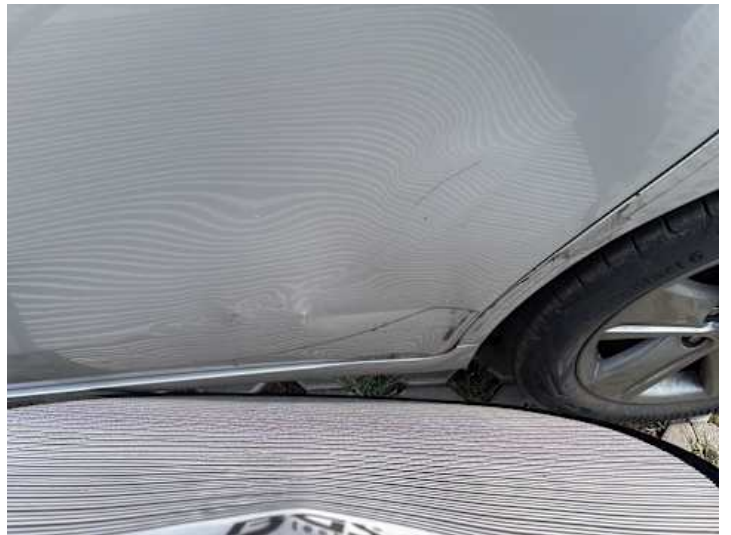
Türe hinten links (Kratzer, Verformung)

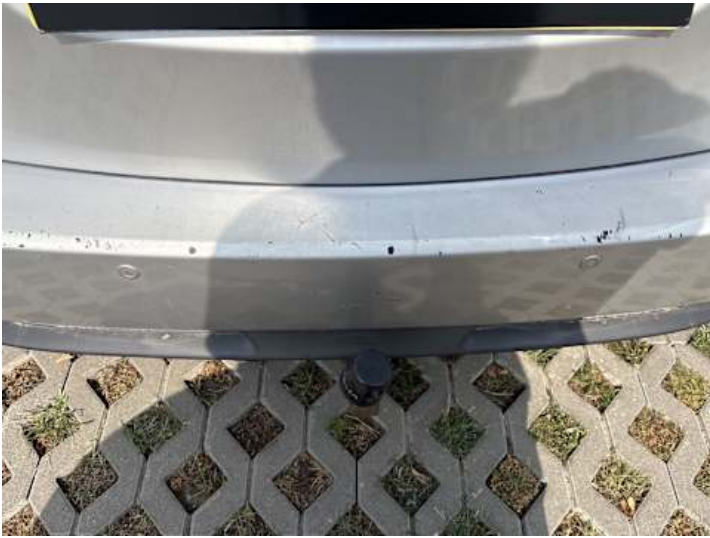
Stoßstange hinten (Spaltmaße ungenau, Kratzer, Riss/Bruch, Verformung)

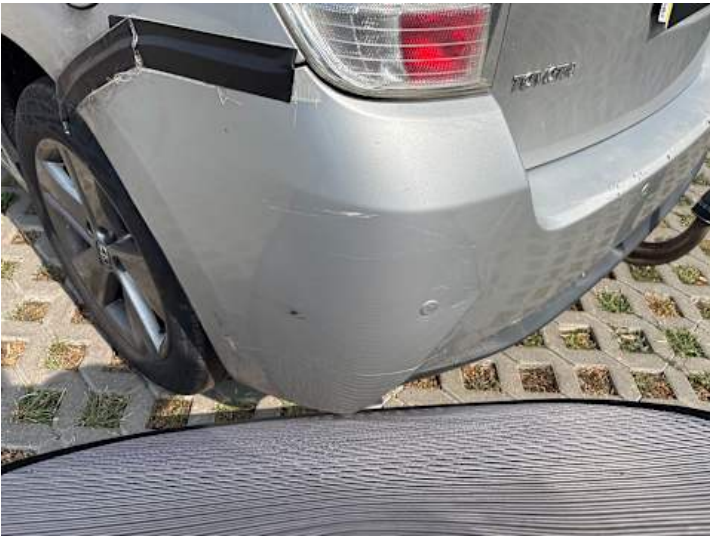
Stoßstange hinten (Spaltmaße ungenau, Kratzer, Riss/Bruch, Verformung)

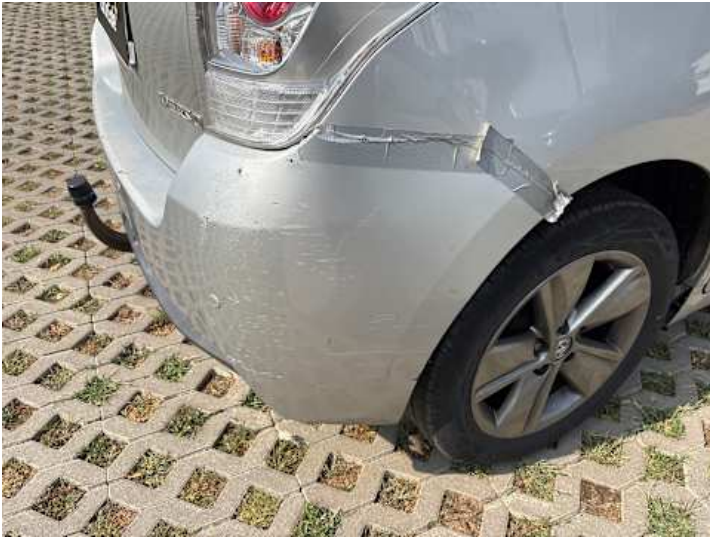
Stoßstange hinten (Spaltmaße ungenau, Kratzer, Riss/Bruch, Verformung)

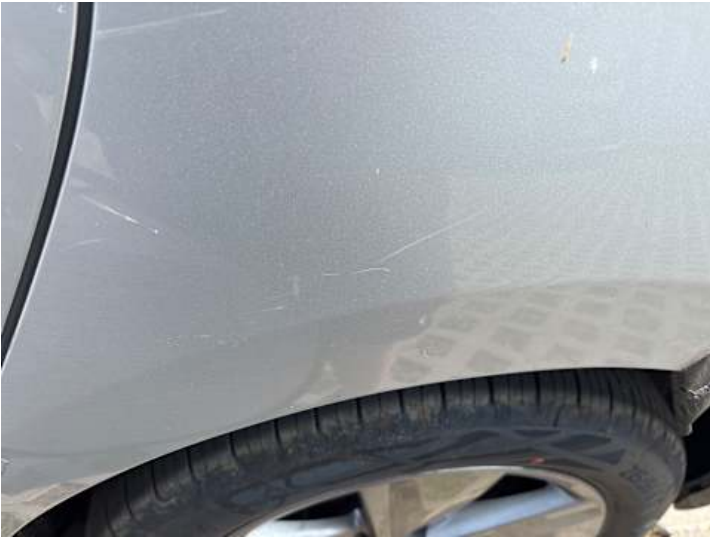
Seitenteil hinten links (Kratzer)

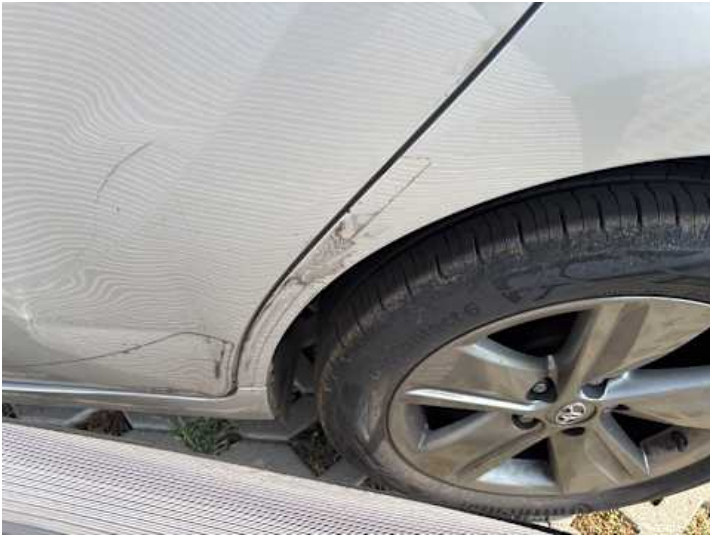
Seitenteil hinten links (Verformung, Kratzer)

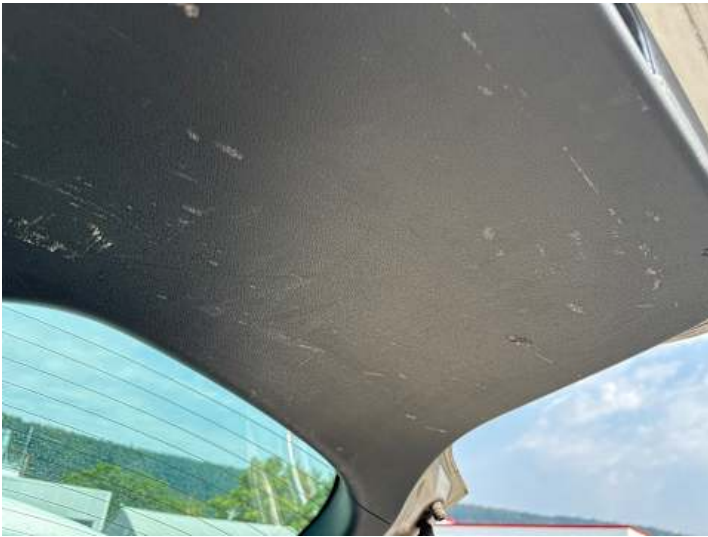
Innenraum (Verschmutzung, Verschleiß)

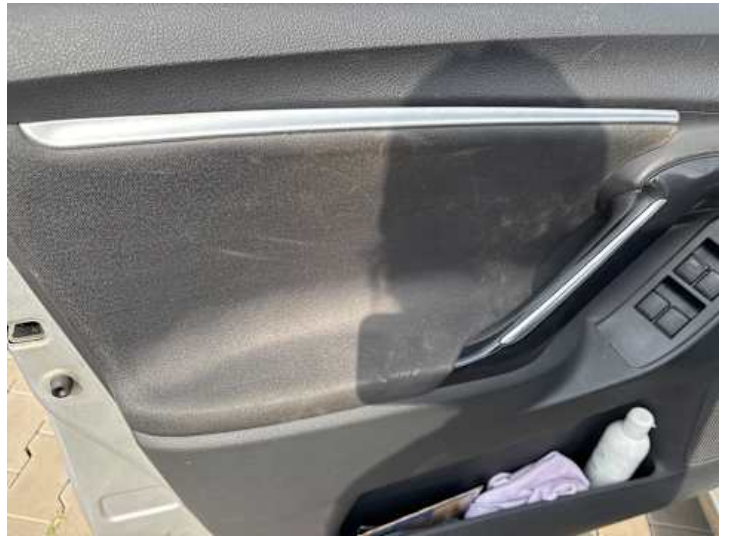
Innenraum (Verschmutzung, Verschleiß)

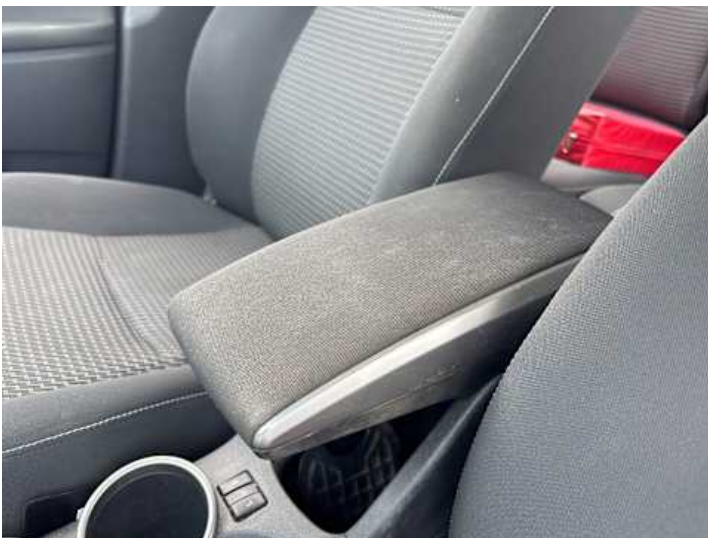
Innenraum (Verschmutzung, Verschleiß)

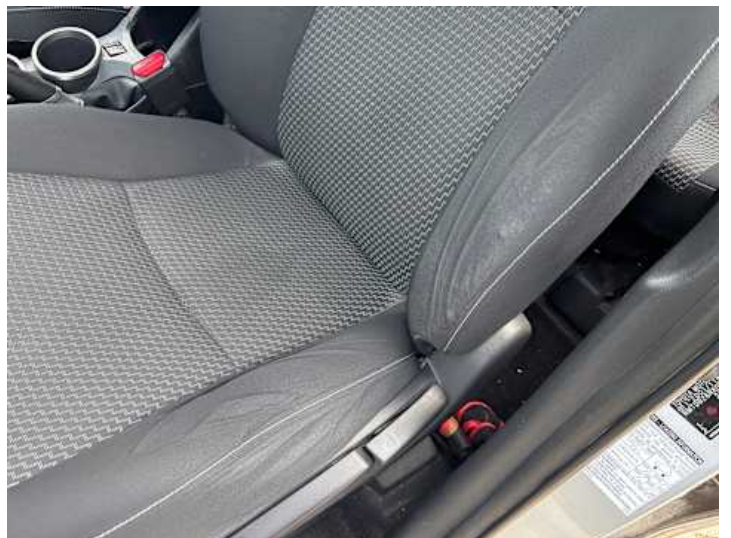
Innenraum (Verschmutzung, Verschleiß)

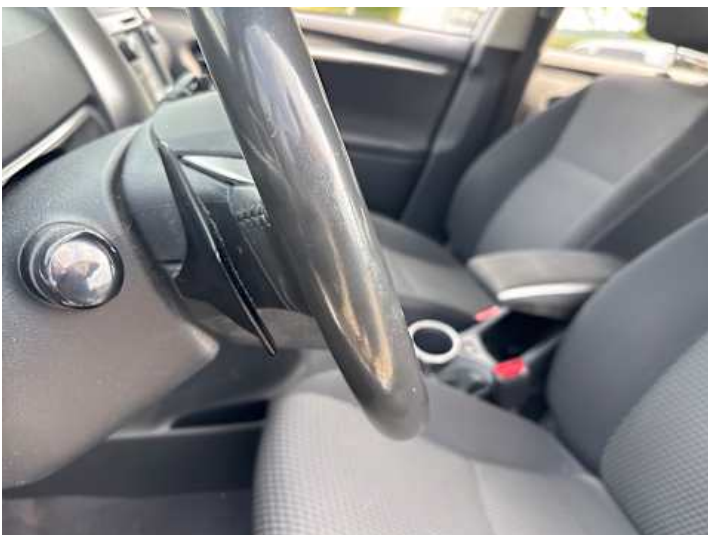
Innenraum (Verschmutzung, Verschleiß)
