**TMBJR7NU8K5017679**

## Angaben zum Fahrzeug

## Erstbewertung

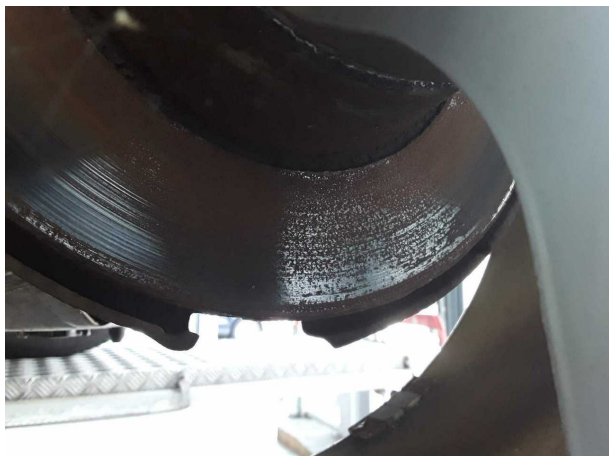
| Nr. | Bauteilgruppe | Beschreibung |
|---|---|---|
| 4 | Bremsanlage | Bremsscheiben und Beläge hinten (Standsschaden) - Korrosion - erneuern |

**Beschädigung #4:** Bremsanlage: Bremsscheiben und Beläge hinten (Standsschaden) - Korrosion - erneuern

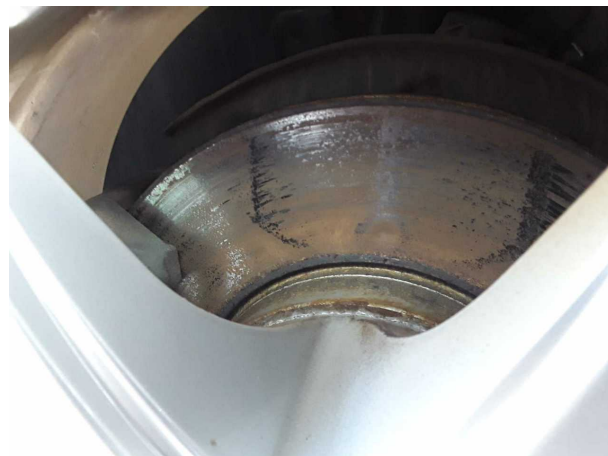
| Nr. | Bauteilgruppe | Beschreibung |
|---|---|---|
| 5 | Bremsanlage | Bremsscheiben und Beläge vorn (Standsschaden) - Korrosion - erneuern |

**Beschädigung #5:** Bremsanlage: Bremsscheiben und Beläge vorn (Standsschaden) - Korrosion - erneuern

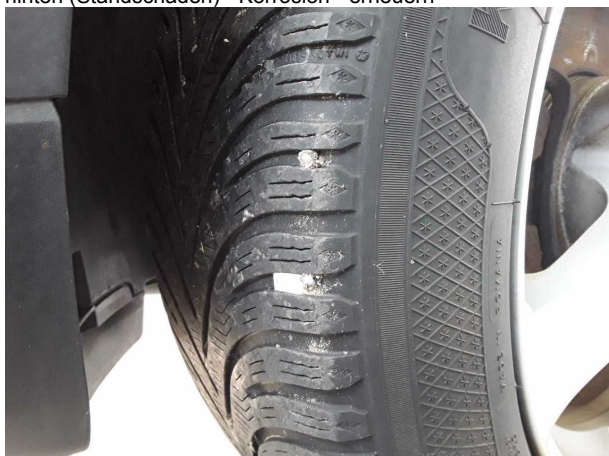
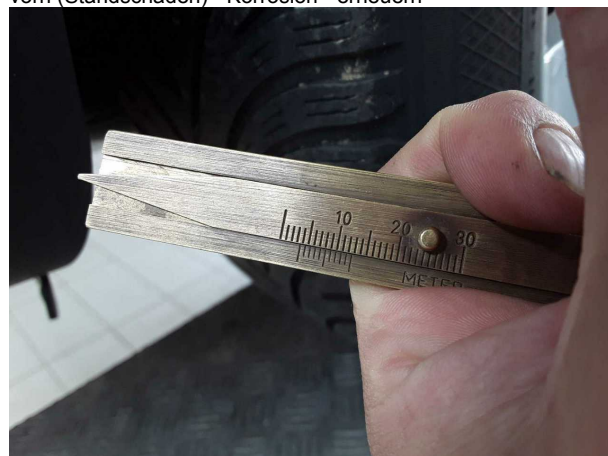
| Nr. | Bauteilgruppe | Beschreibung |
|---|---|---|
| 6 | Rad/Reifen | Reifensatz komplett - verschlissen - erneuern |

| Achse | Reifengröße | Hersteller | Reifentyp | Profiltiefe | Verktgl. | Zul. |
|---|---|---|---|---|---|---|
| 1 | 215/55 R17 98H | Kleber | Winterreifen | 3mm - 3mm | i.O. | n.i.O. |
| 2 | 215/55 R17 98H | Kleber | Winterreifen | 3mm - 3mm | i.O. | n.i.O. |

**Beschädigung #6:** Rad/Reifen: Reifensatz komplett - verschlissen - erneuern

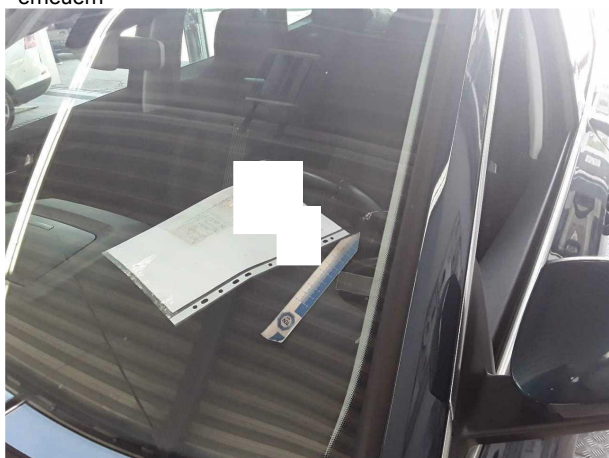
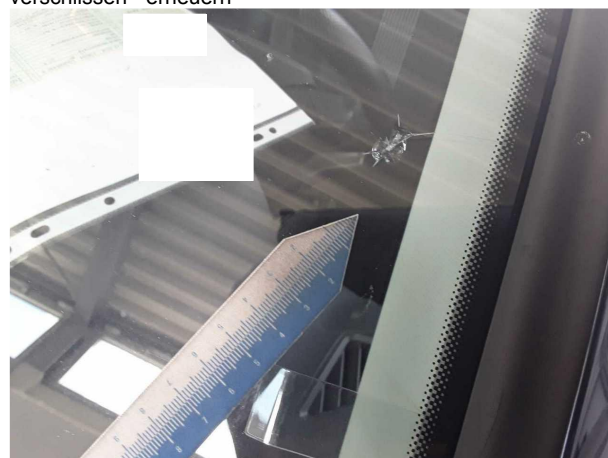
| Nr. | Bauteilgruppe | Beschreibung |
|---|---|---|
| 8 | Verglasung | Frontscheibe mit Spurhalteassistent (Mit Rissbildung) - Steinschlag - erneuern |

**Beschädigung #8:** Verglasung: Frontscheibe mit Spurhalteassistent (Mit Rissbildung) - Steinschlag - erneuern
