# Wertgutachten

Protokollnummer: 45798733  
Auftrags-Nr / Referenz:  
Besichtigungsdatum: 01.06.2026  
Sachverständiger: Oliver Hase  
Besichtigung durch Heintz

| Hersteller / Modell | Mercedes-Benz E 220 d | | |

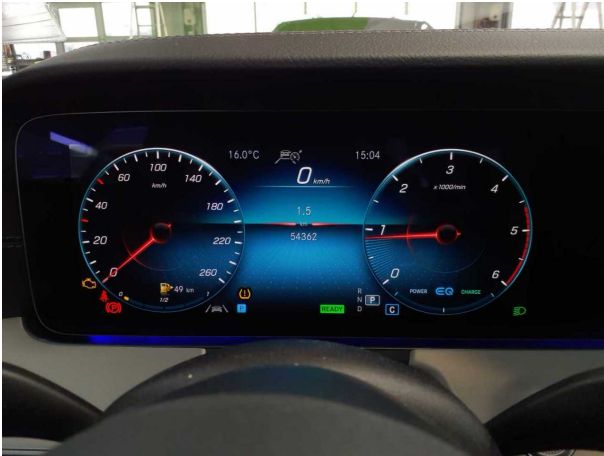
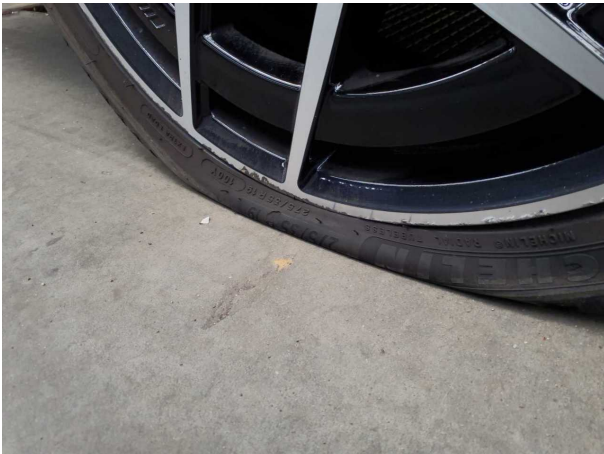
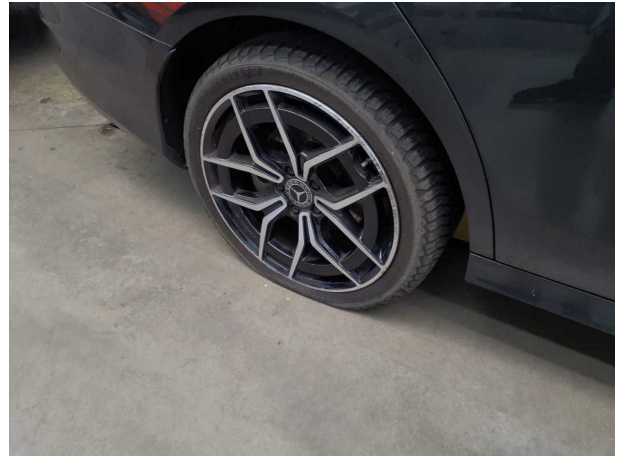
| Nr. | Bauteilgruppe | Beschreibung |
|---|---|---|
| 1 | Rad/Reifen | Reifen hinten rechts (Reifendruck) - undicht - erneuern |

**Beschädigung #1:** Rad/Reifen: Reifen hinten rechts (Reifendruck) - undicht - erneuern

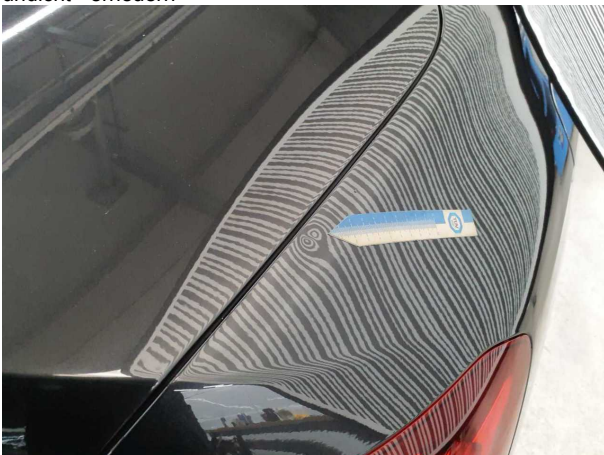
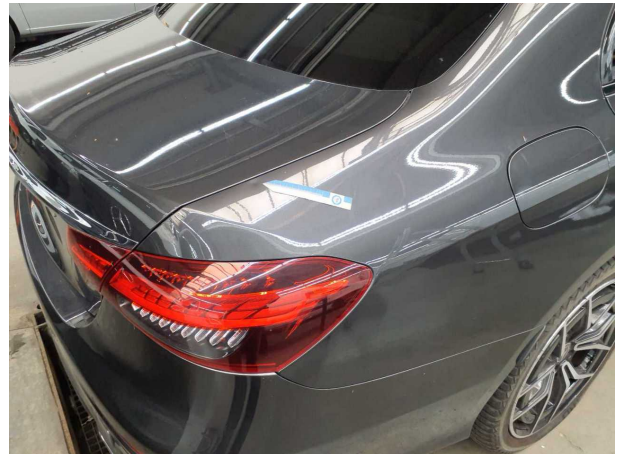
| Nr. | Bauteilgruppe | Beschreibung |
|---|---|---|
| 2 | Seitenwand rechts | Seitenwand - Delle(n) - Smart Repair |

**Beschädigung #2:** Seitenwand rechts: Seitenwand - Delle(n) - Smart Repair

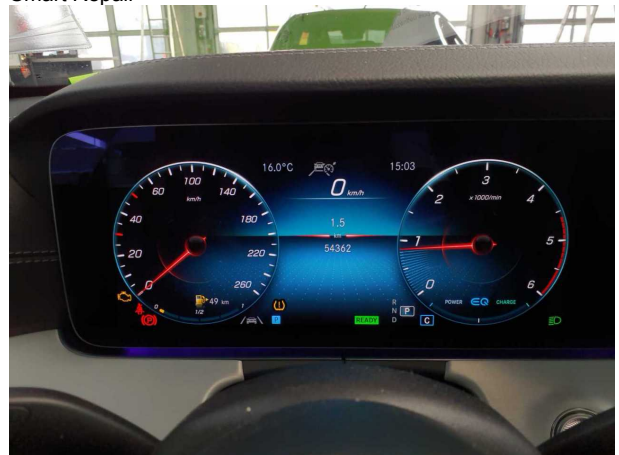
| Nr. | Bauteilgruppe | Beschreibung |
|---|---|---|
| 3 | Instrumententafel | Kontrollleuchte (Motorkontrollleuchte - Kostenausweitung möglich) - Befund festlegen - Diagnose durchführen |

**Beschädigung #3:** Instrumententafel: Kontrollleuchte (Motorkontrollleuchte - Kostenausweitung möglich) - Befund

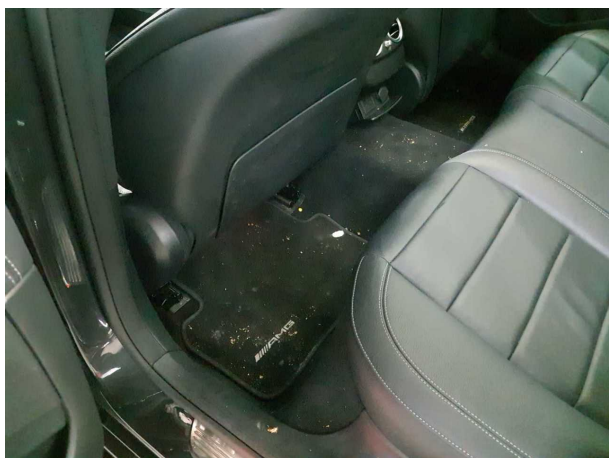
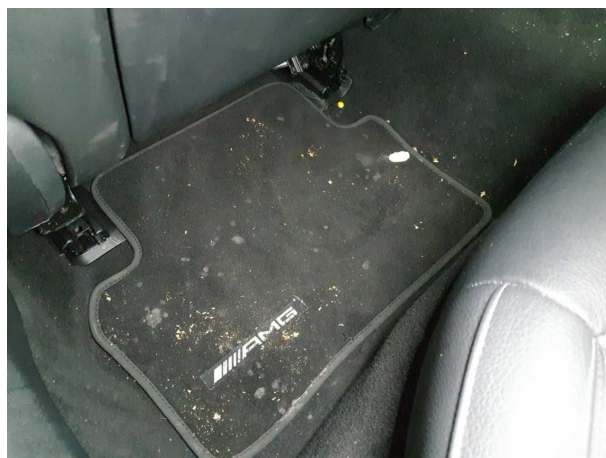
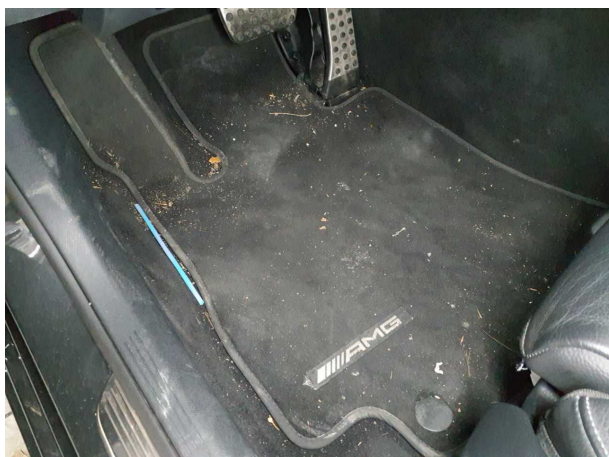
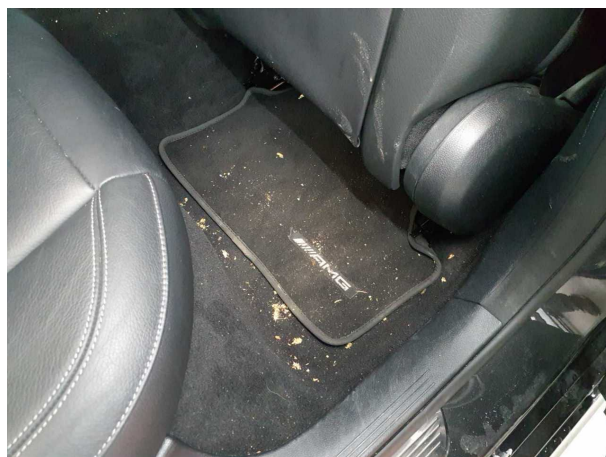
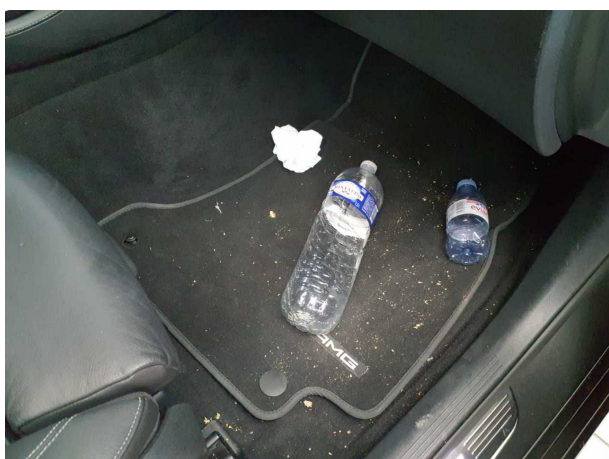
| Nr. | Bauteilgruppe | Beschreibung |
|---|---|---|
| 4 | Interieur | Innenraum - verschmutzt - reinigen |

**Beschädigung #4:** Interieur: Innenraum - verschmutzt - reinigen

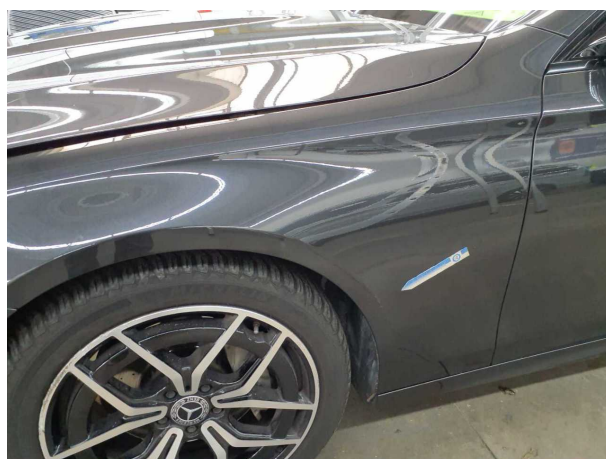
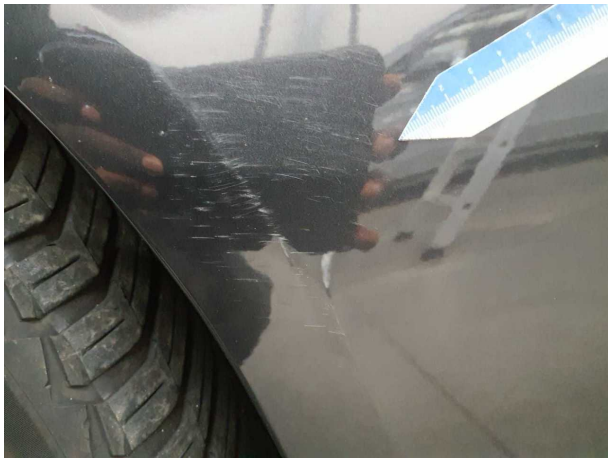
| Nr. | Bauteilgruppe | Beschreibung |
|---|---|---|
| 5 | Kotflügel links | Kotflügel links - Kratzer - lackieren |

**Beschädigung #5:** Kotflügel links: Kotflügel links - Kratzer - lackieren

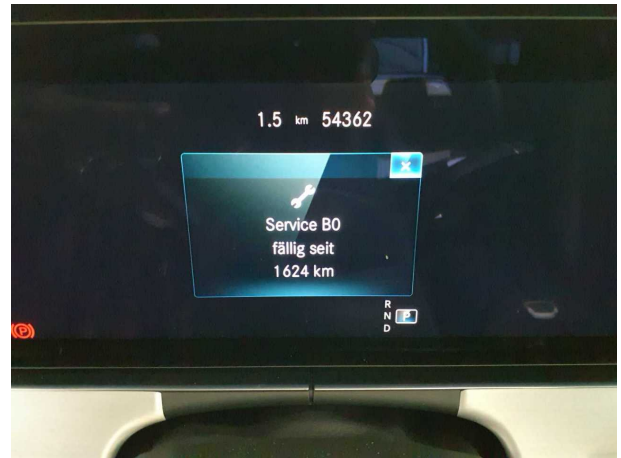
| Nr. | Bauteilgruppe | Beschreibung |
|---|---|---|
| 6 | Sonstiges | Inspektion/Wartung - fällig - durchführen |

**Beschädigung #6:** Sonstiges: Inspektion/Wartung - fällig - durchführen

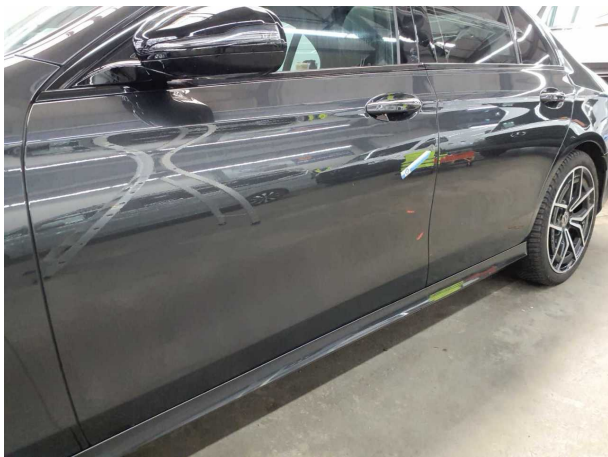
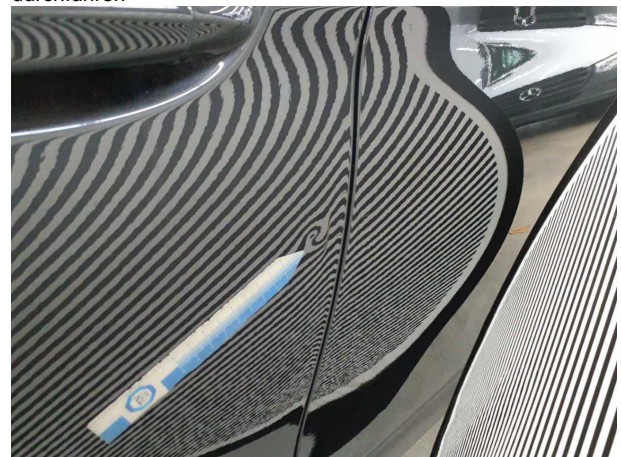
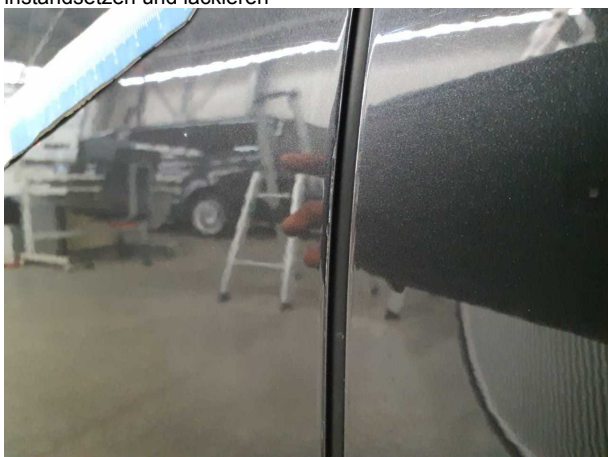
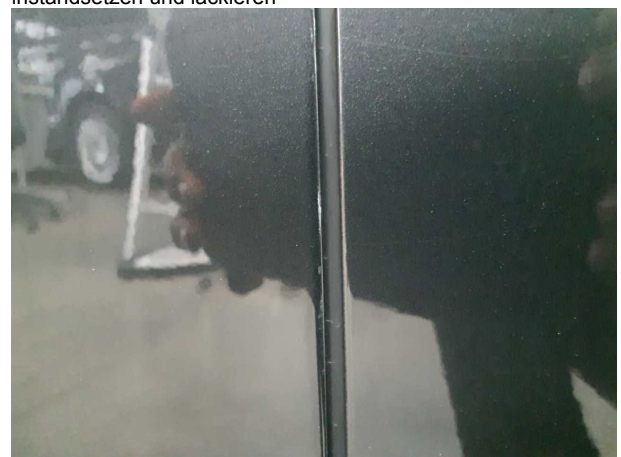
| Nr. | Bauteilgruppe | Beschreibung |
|---|---|---|
| 7 | Tür vorn links | Tür - Delle / Lackschaden - instandsetzen und lackieren |

**Beschädigung #7:** Tür vorn links: Tür - Delle / Lackschaden - instandsetzen und lackieren

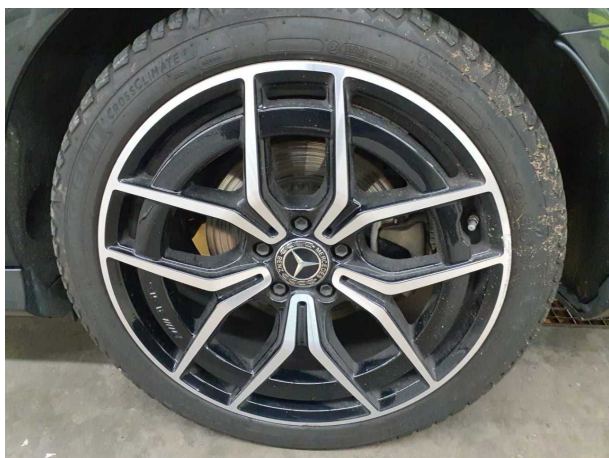
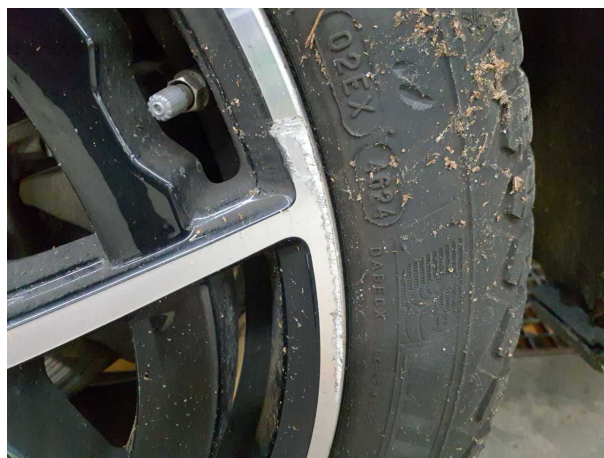
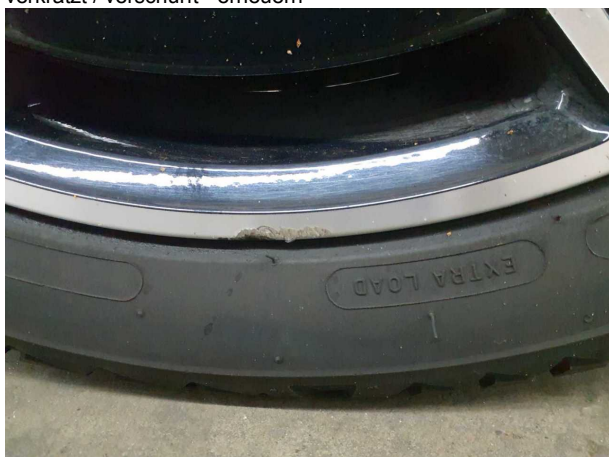
| Nr. | Bauteilgruppe | Beschreibung |
|---|---|---|
| 8 | Rad/Reifen | Leichtmetallfelge hinten links - verkratzt / verschürft - erneuern |

**Beschädigung #8:** Rad/Reifen: Leichtmetallfelge hinten links - verkratzt / verschürft - erneuern

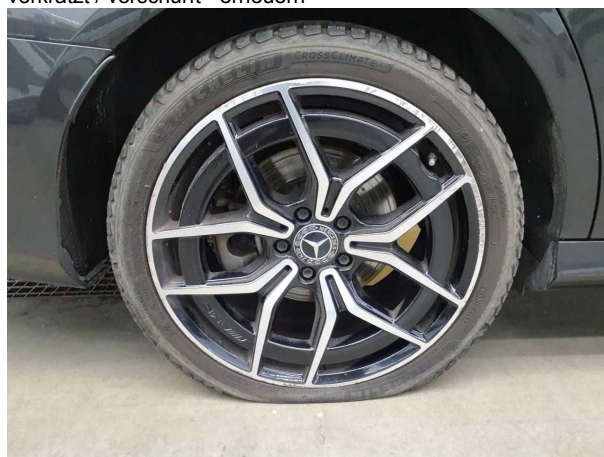
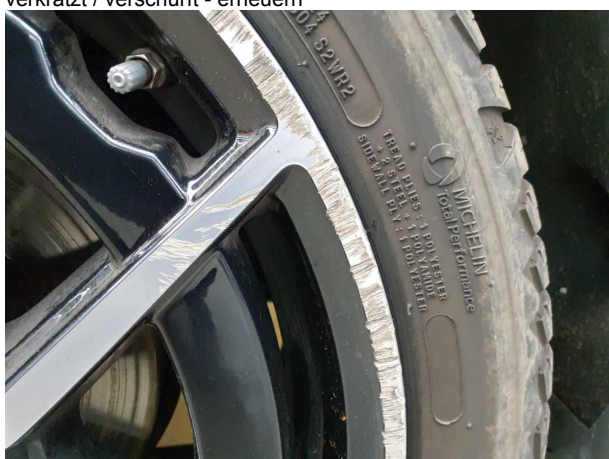
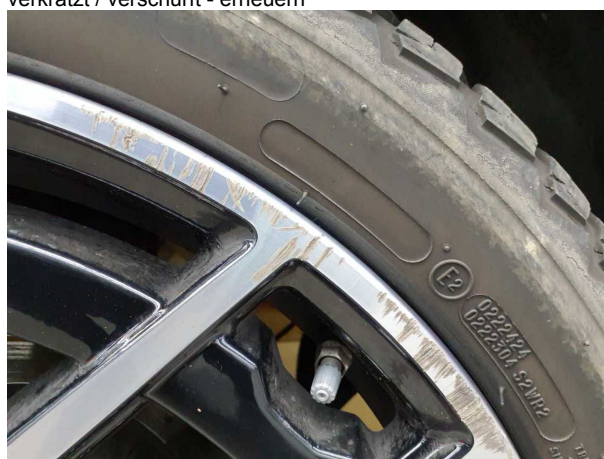
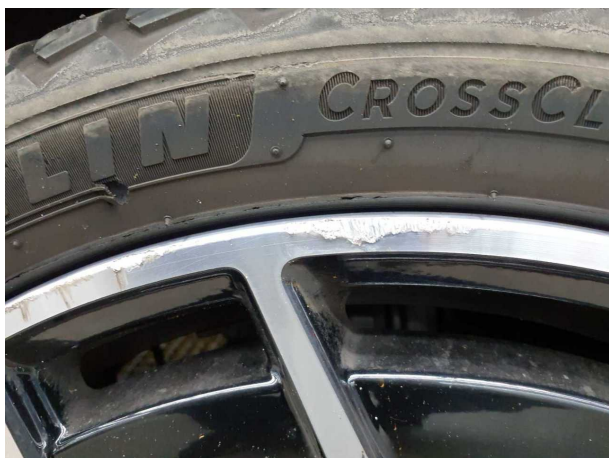
| Nr. | Bauteilgruppe | Beschreibung |
|---|---|---|
| 9 | Rad/Reifen | Leichtmetallfelge hinten rechts - verkratzt / verschürft - erneuern |

**Beschädigung #9:** Rad/Reifen: Leichtmetallfelge hinten rechts - verkratzt / verschürft - erneuern

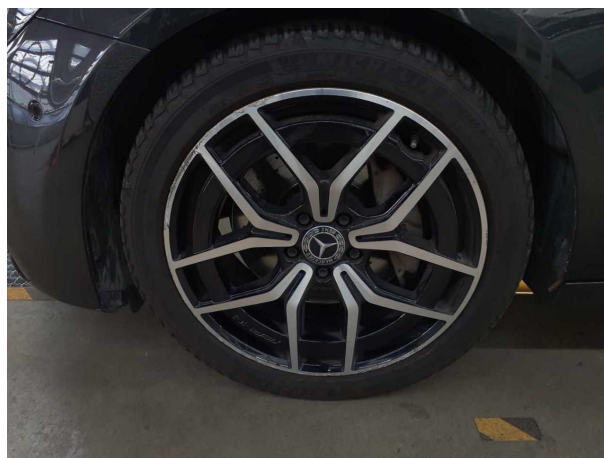
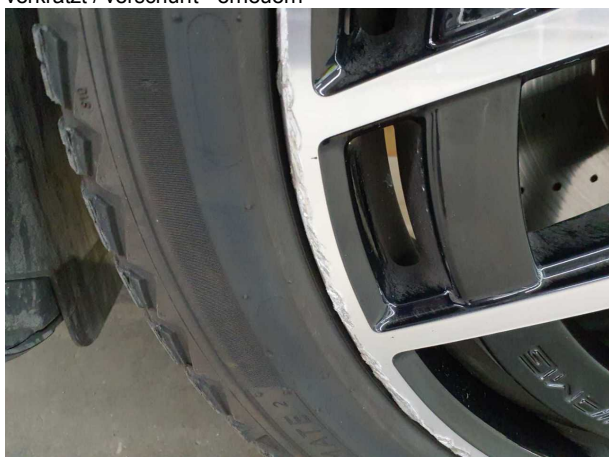
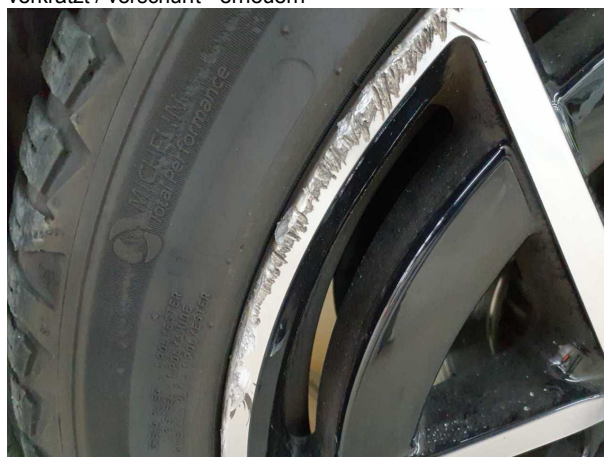
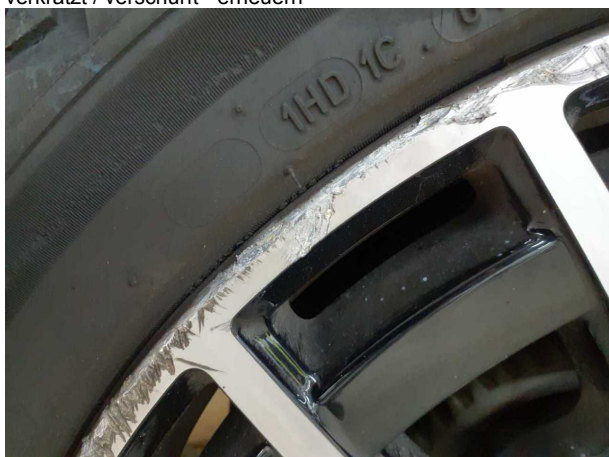
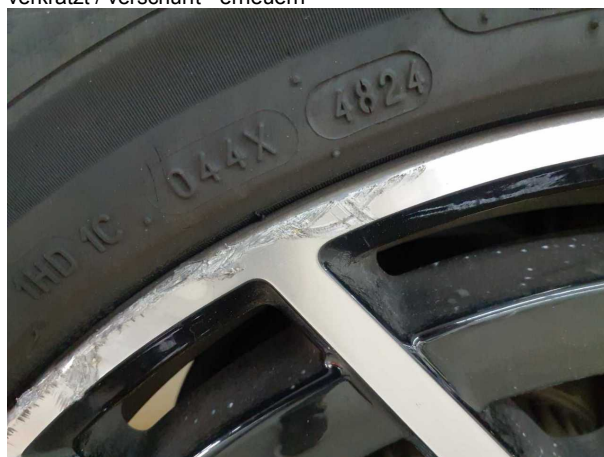
| Nr. | Bauteilgruppe | Beschreibung |
|---|---|---|
| 10 | Rad/Reifen | Leichtmetallfelge vorn links - verkratzt / verschürft - erneuern |

**Beschädigung #10:** Rad/Reifen: Leichtmetallfelge vorn links - verkratzt / verschürft - erneuern

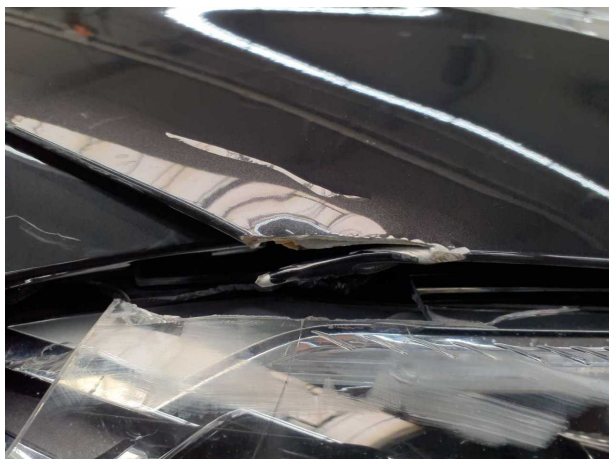
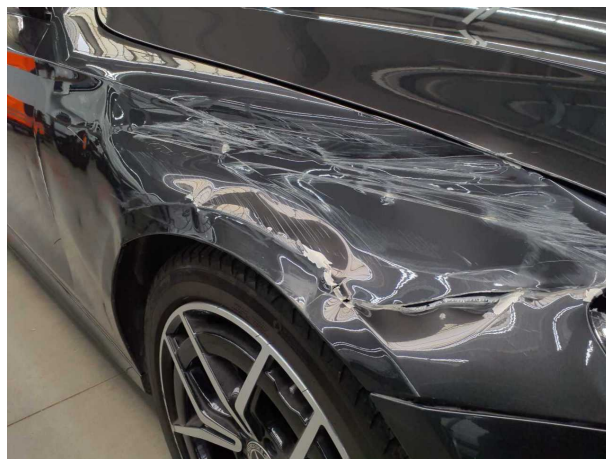
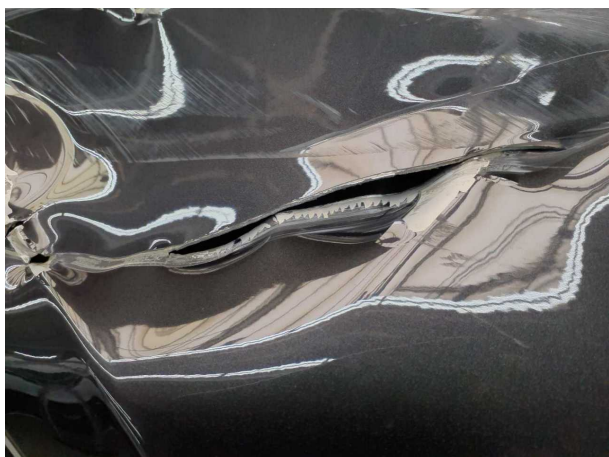
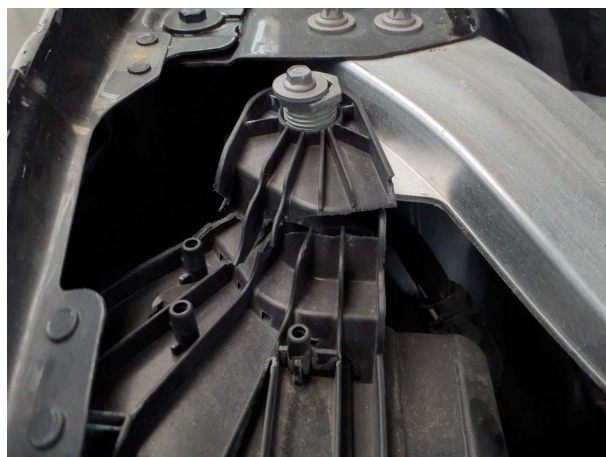
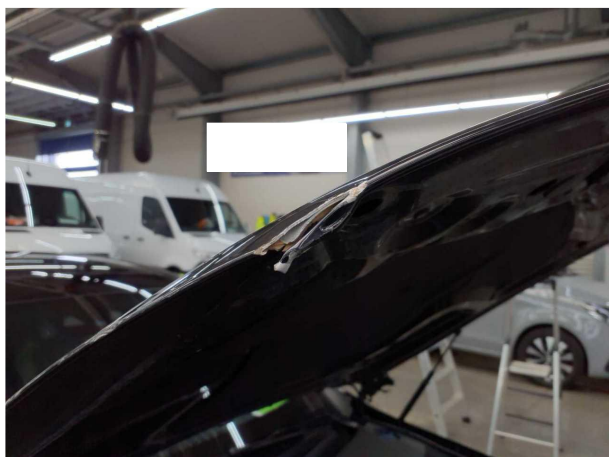
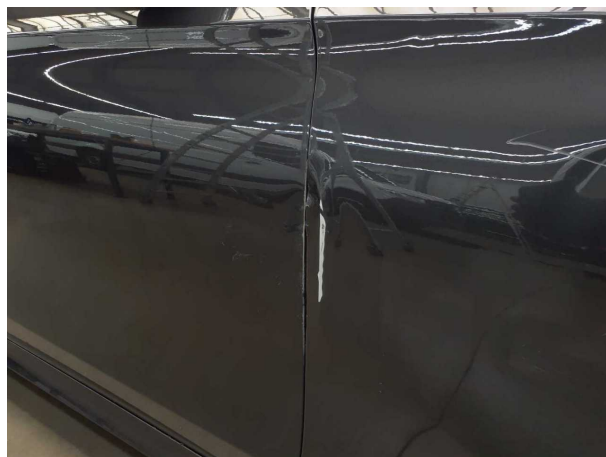
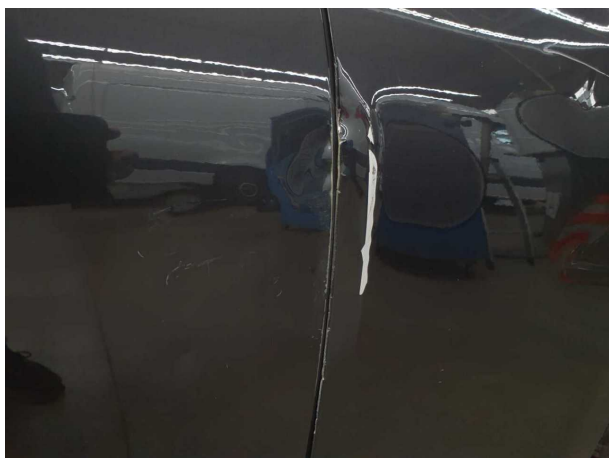
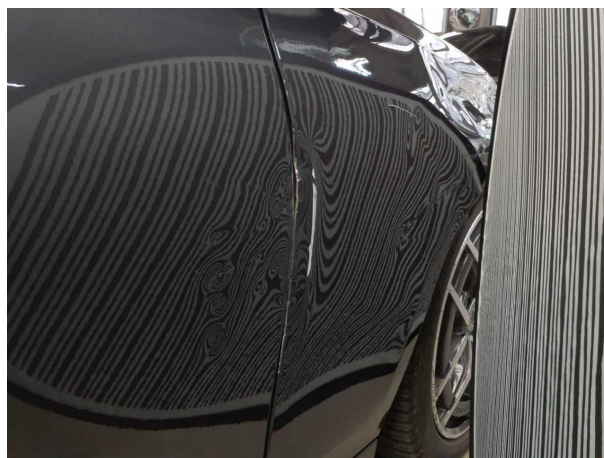
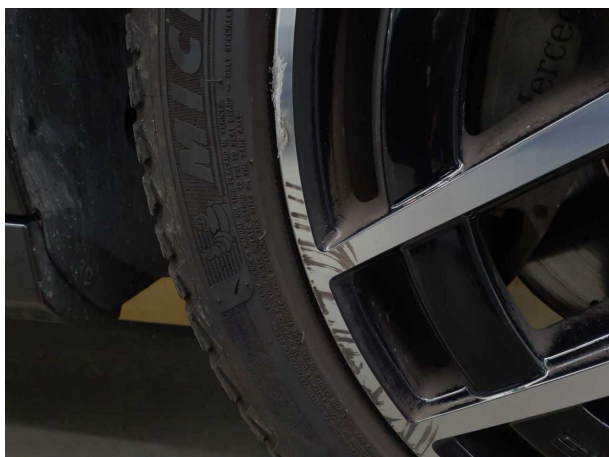
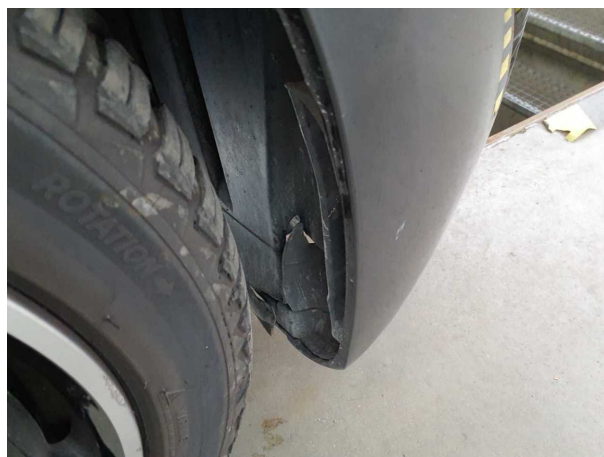
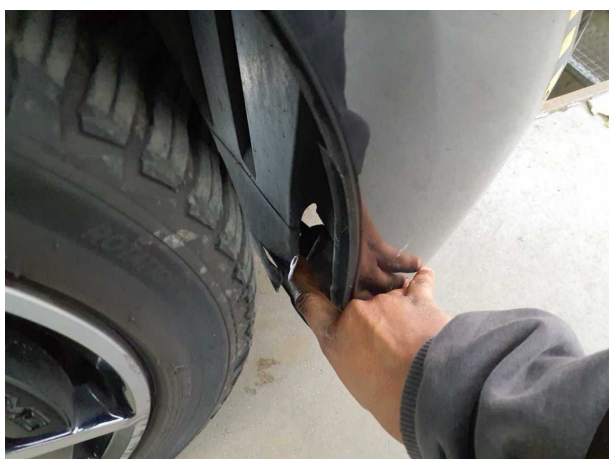
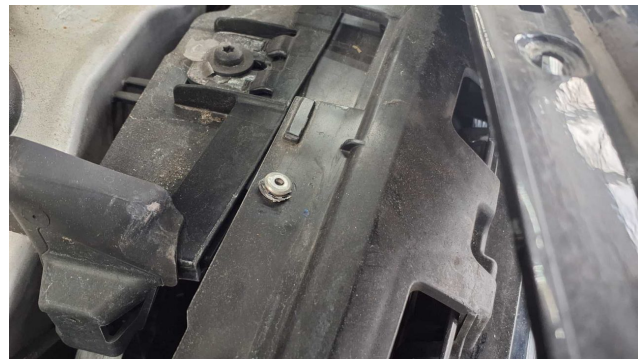
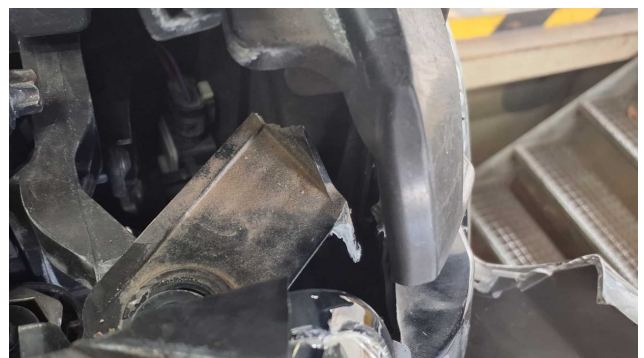
| Nr. | Schadenort |
|---|---|
| 1 | Front, Seite rechts |

Unfall 1: Front, Seite rechts

88-2531 01 REPARATUR FRONTSCHADEN R DURCHFUEHREN  
UMFASST: STOSSFAENGER, MOTORHAUBE,  
KUEHLERVERKLEIDUNG, KOTFLUEGEL V R UND  
LEUCHTEINHEIT V R ERNEUERN  
ANBAUTEILE UMBAUEN GGF ERNEUERN
