## Mercedes-Benz 116 CDI RWD extralang PRO

EZ 04/2025 | Kastenwagen | Diesel | Automatikgetriebe | 35.821km  
Besteuerung: Regelbesteuert (Deutschland)  
Fahrzeugstandort: 31\*\*\*  
Fahrzeug aufgenommen am: 16.07.2026

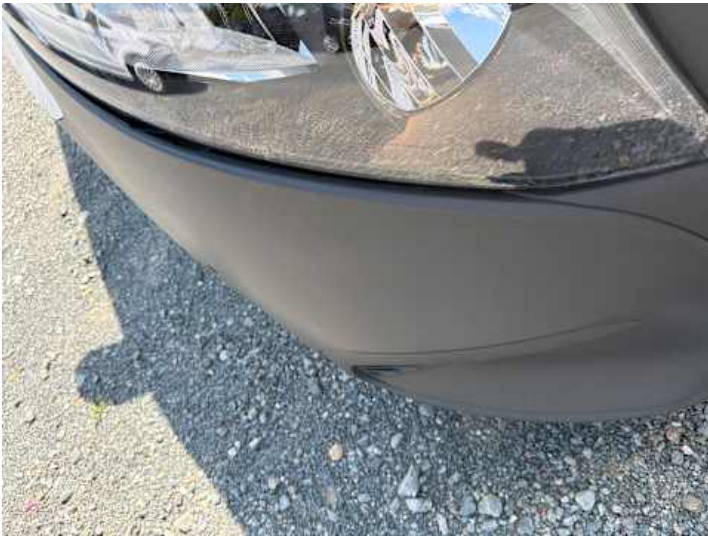
Stoßstange vorne (Spaltmaße ungenau)

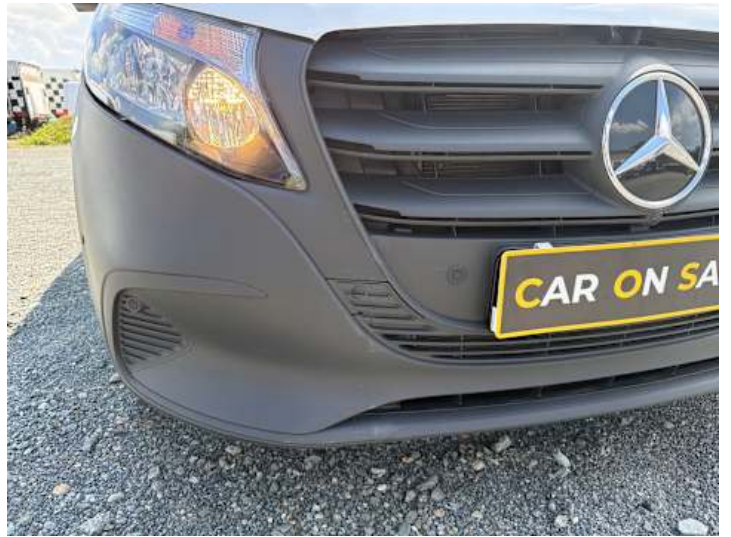
Stoßstange vorne (Kratzer)

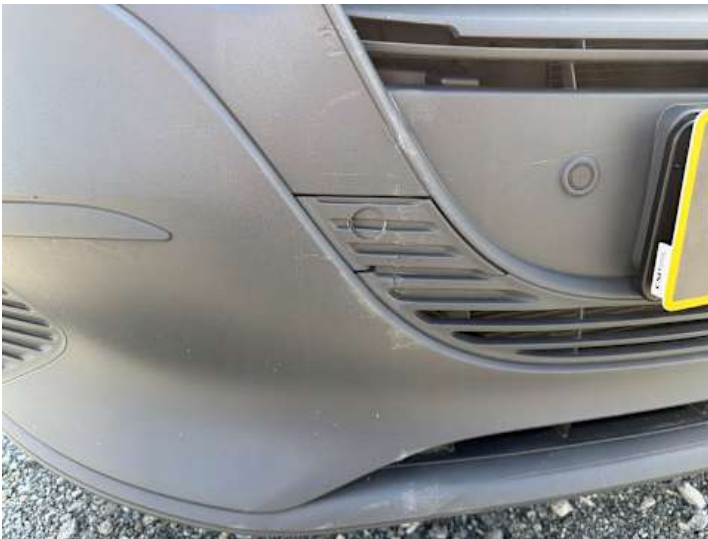
Stoßstange vorne (Kratzer)

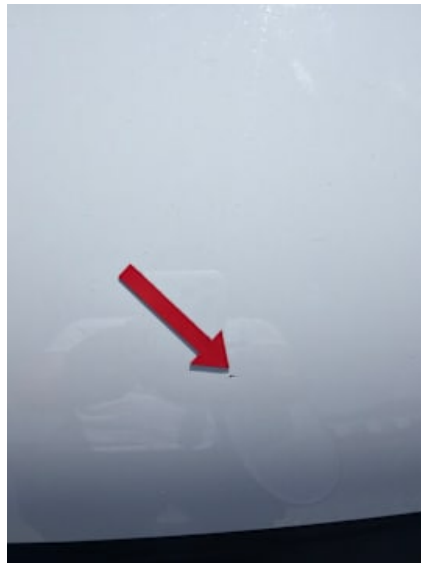
Motorhaube (Steinschlag)

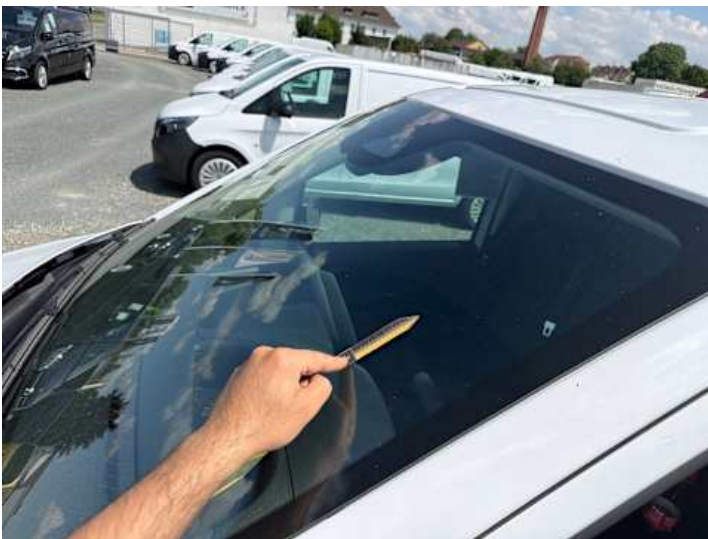
Windschutzscheibe (Kratzer)

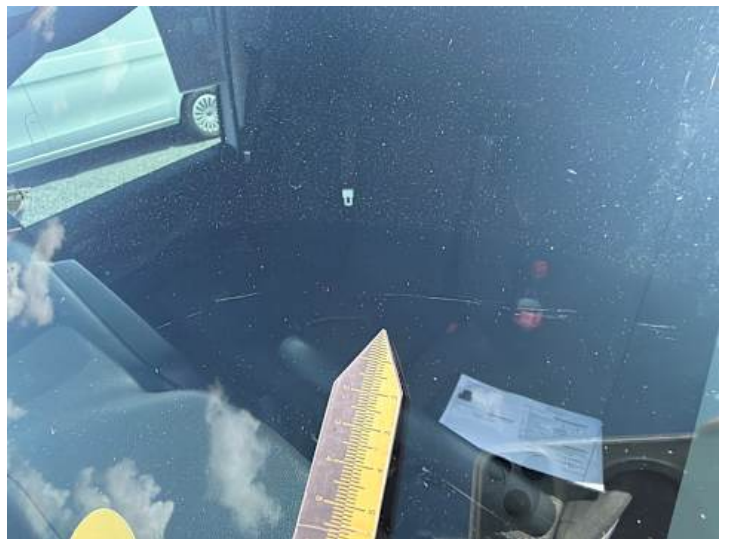
Windschutzscheibe (Kratzer)

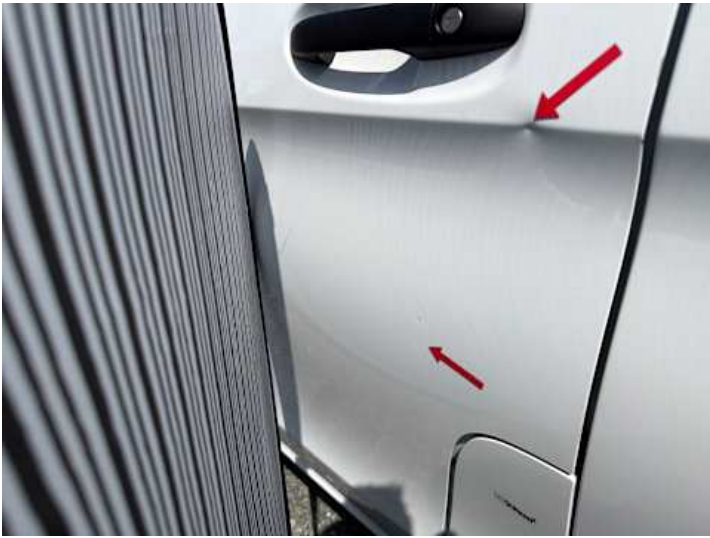
Fahrtür (Delle)

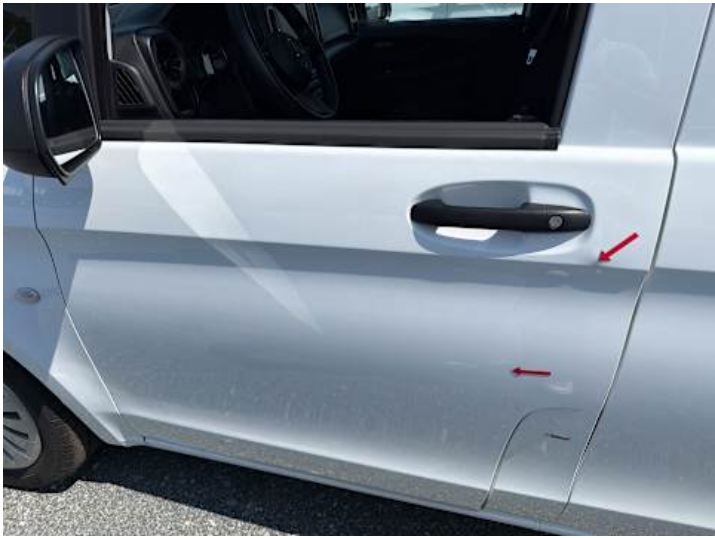
Fahrtür (Delle)

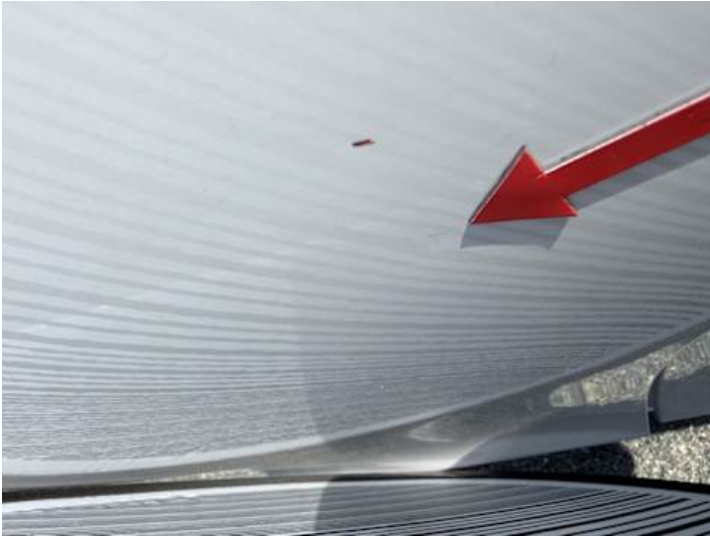
Fahrtür (Delle)

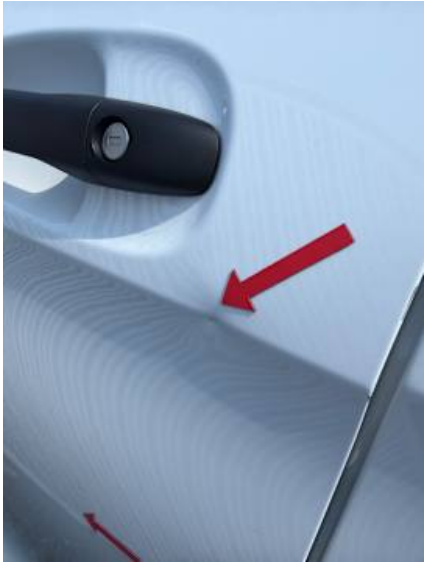
Fahrtür (Delle)

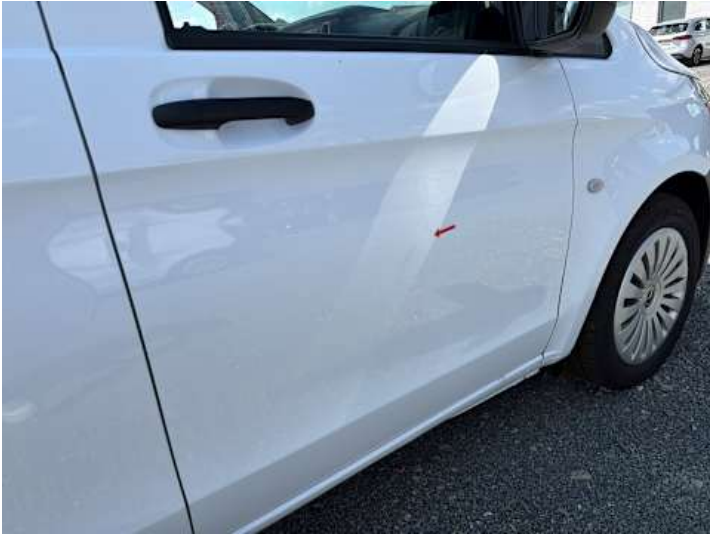
Beifahrtür (Delle)

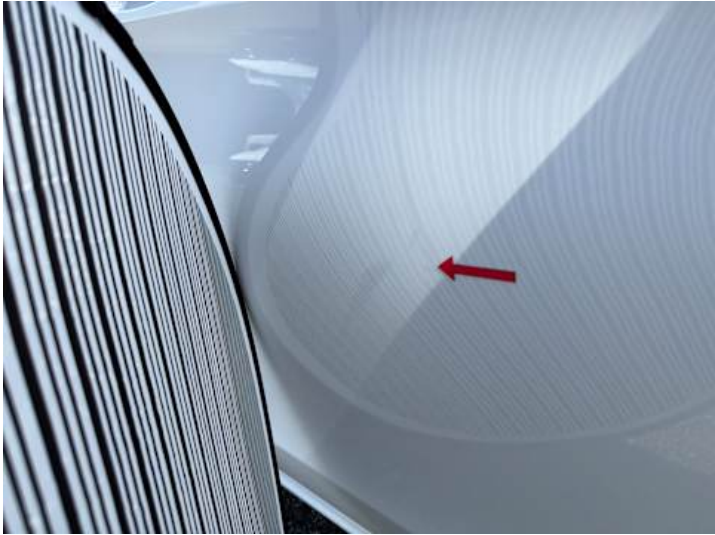
Beifahrtür (Delle)

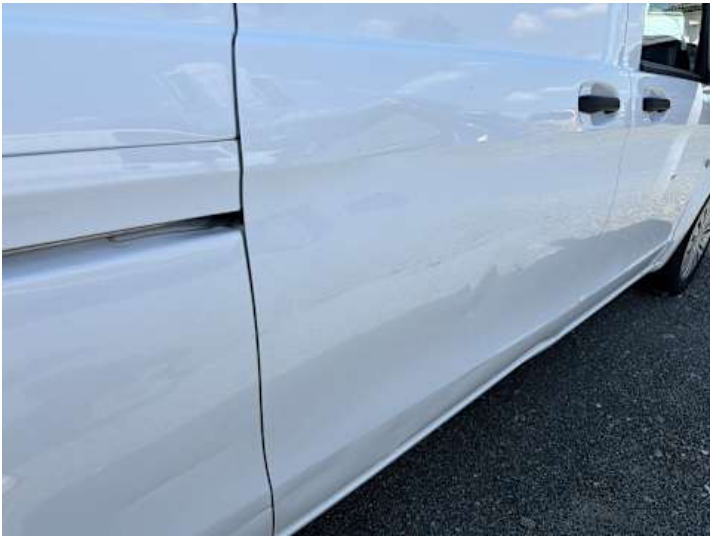
Türe hinten rechts (Delle, Kratzer)

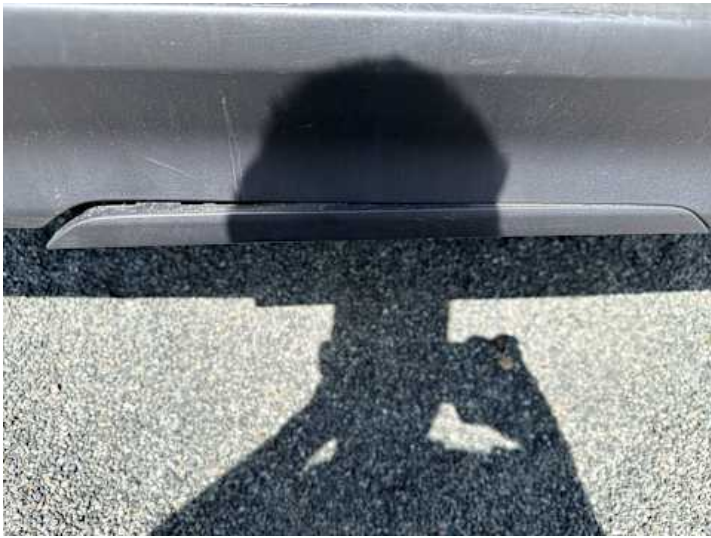
Stoßstange hinten (Anderer Schaden, Kratzer): Klappe sitzt nicht richtig

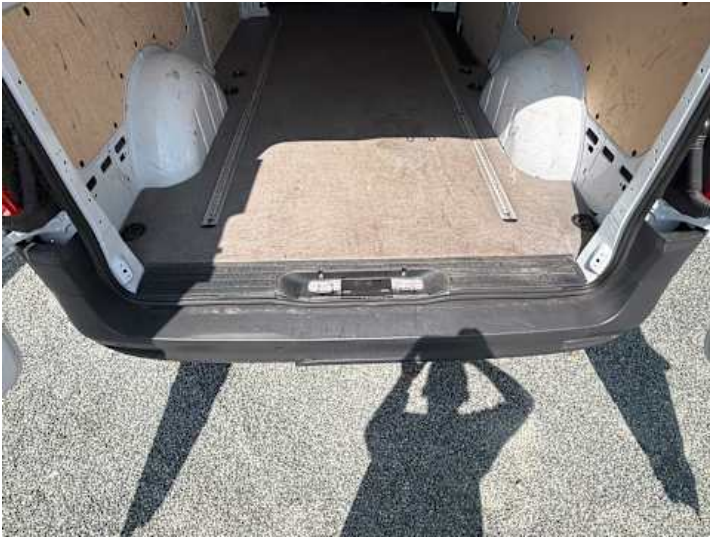
Stoßstange hinten (Anderer Schaden, Kratzer): Klappe sitzt nicht richtig

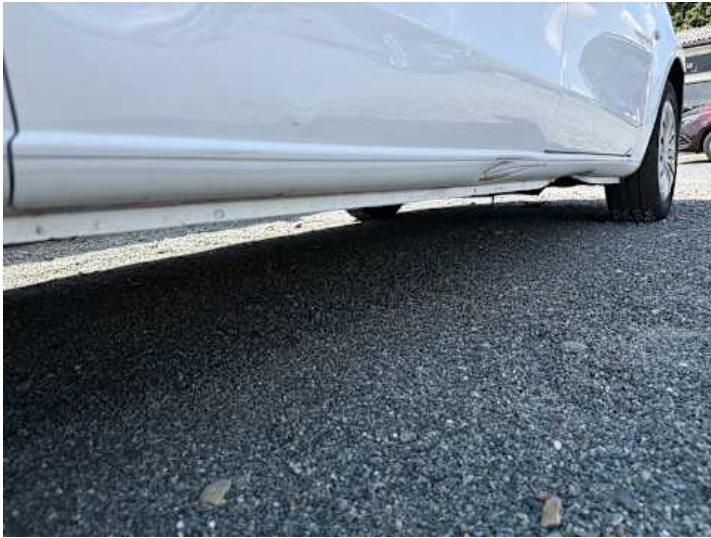
Schweller rechts (Delle, Verformung)

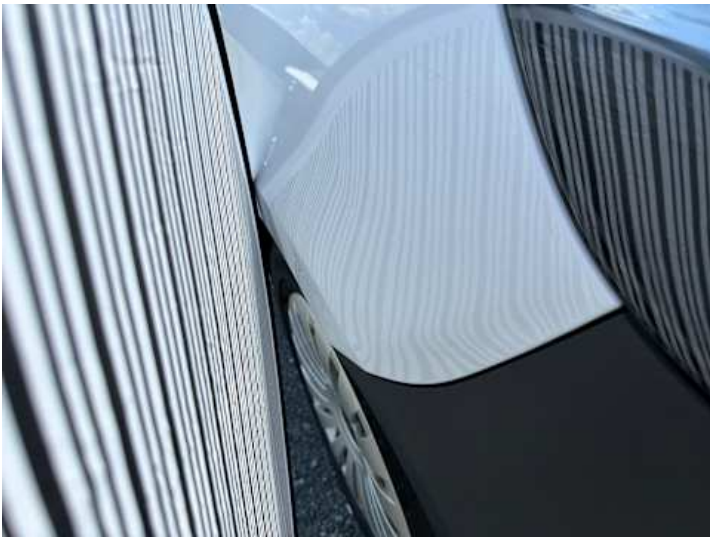
| Fahrzeugteil | Lackschichtdicke (in µm) | Fahrzeugteil | Lackschichtdicke (in µm) |
|---|---|---|---|
| Kotflügel vorne links | 130 | Kotflügel vorne rechts | 120 |

Kotflügel vorne rechts (Unsachgemäß instand gesetzt, Verformung)

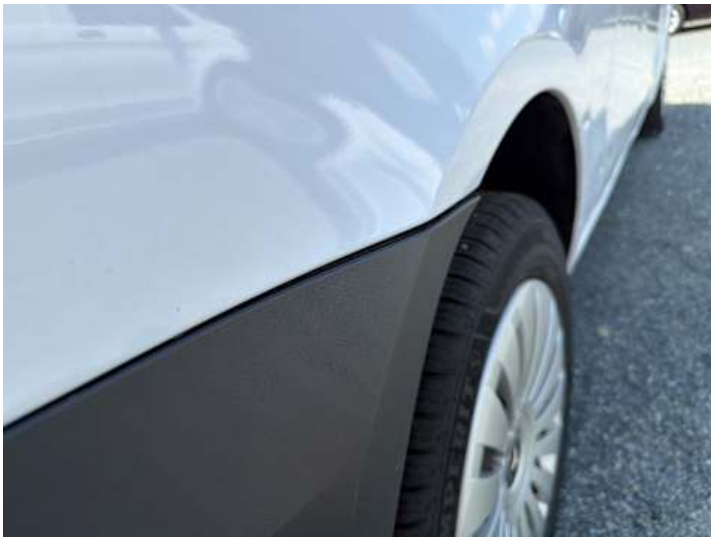
Seitenteil hinten rechts (Spaltmaße ungenau)

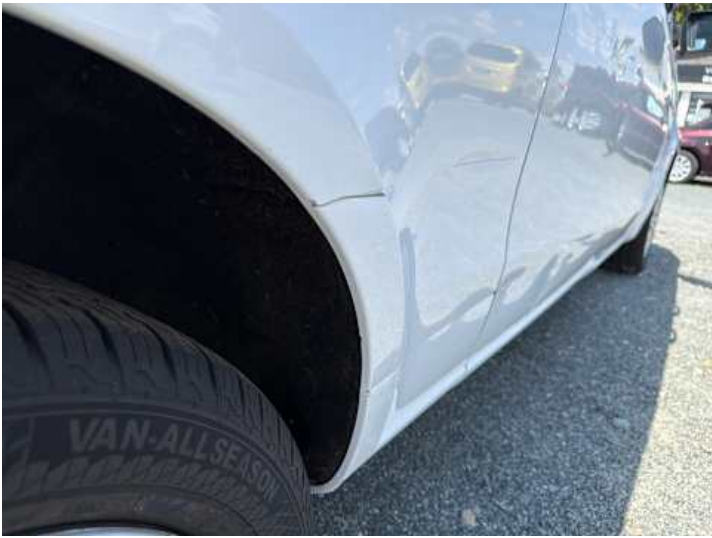
| Fahrzeugteil | Lackschichtdicke (in µm) | Fahrzeugteil | Lackschichtdicke (in µm) |
|---|---|---|---|
| Seitenteil hinten links | 170 | Seitenteil hinten rechts | 165 |

Seitenteil hinten rechts (Verformung, Kratzer)

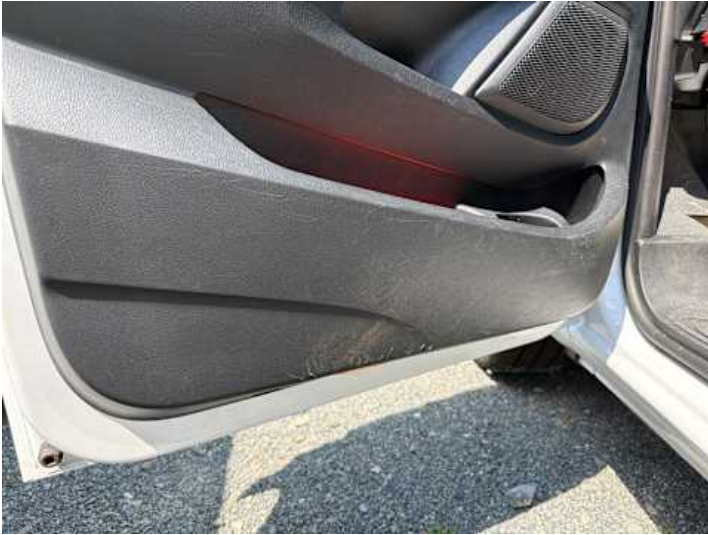
Innenraum (Kratzer)

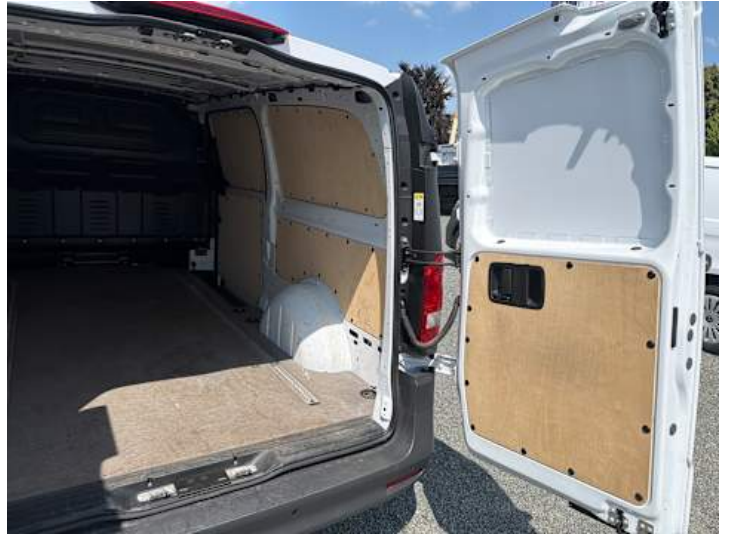
Innenraum (Diverse Schäden)

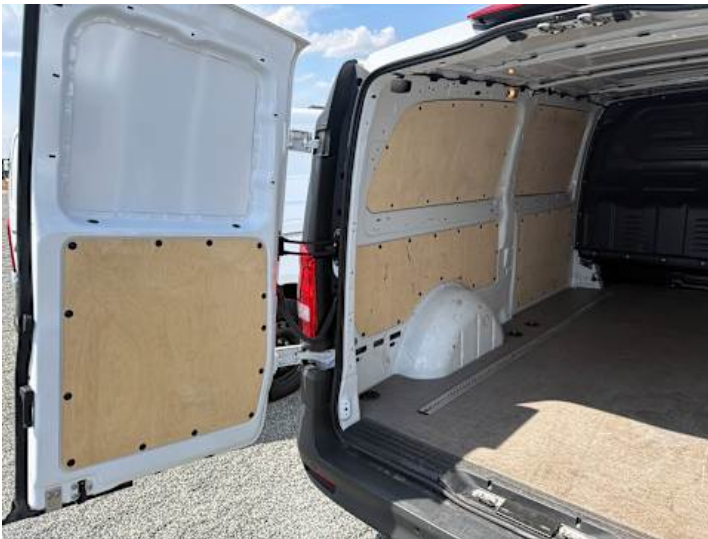
Innenraum (Diverse Schäden)
