## Zustandsbericht ohne Ausstattung

**LYVUZH1V8SB228947**

| Hersteller | VOLVO | Typ / Verkaufsbez. | XC60 T6 AWD Plug-in Hybrid Plus Black Edition |

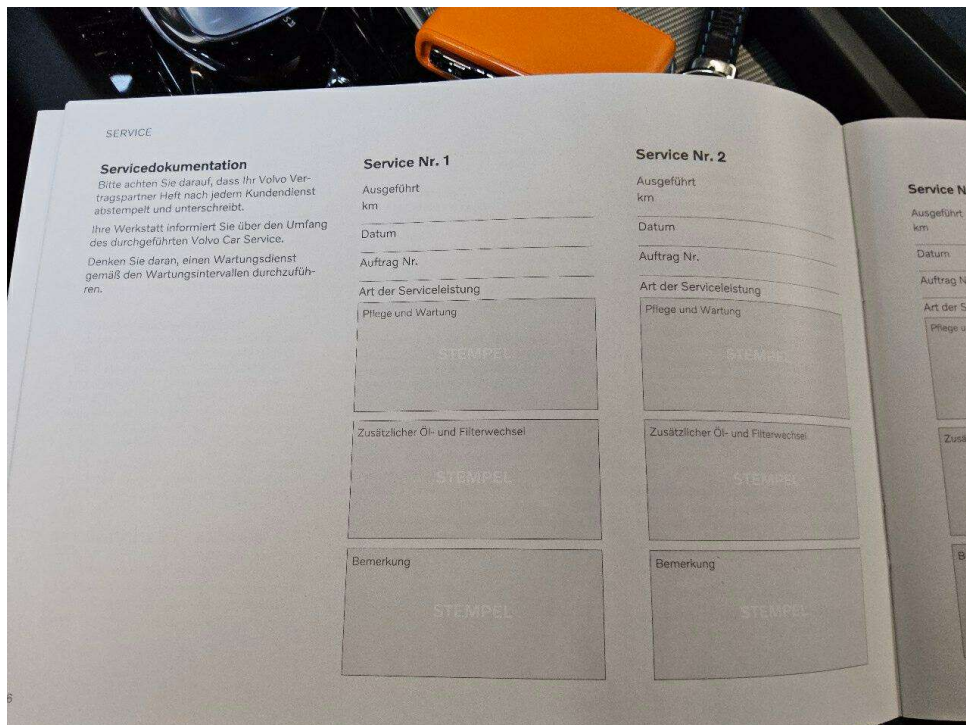
Wartungsnachweis: fehlt

Bild 6 : Wartungsnachweis

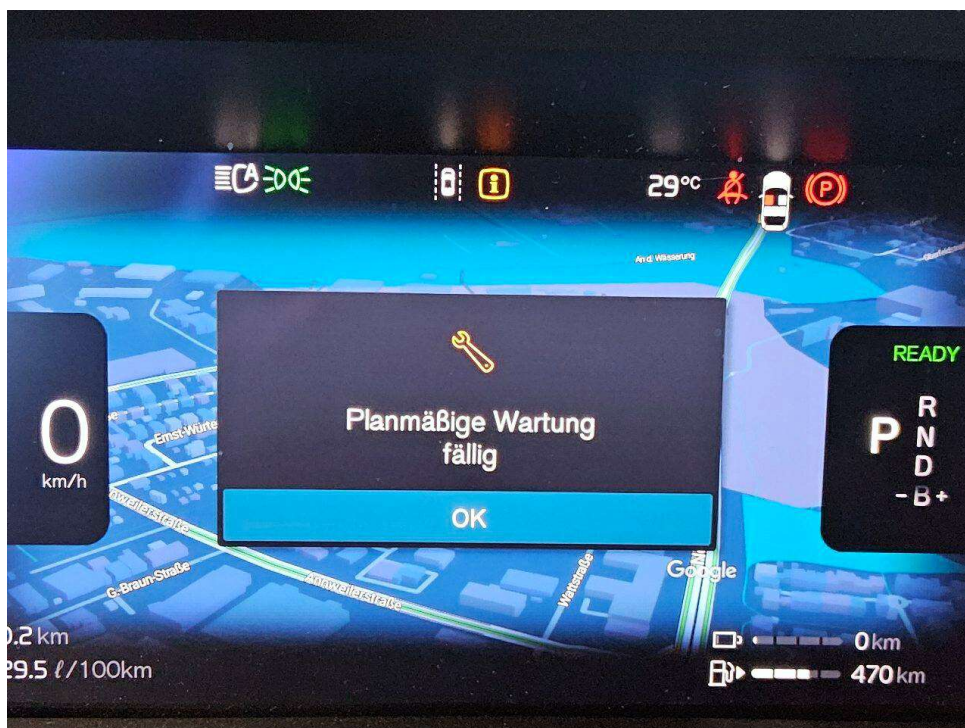
| Bezeichnung des Schadens / Rep.-Weg | Rep.Kost | Anrechn. | Minderwert in EUR | |
|---|---|---|---|---|
| 1. 1. Wartung fällig, erneuern (Bild 8) | | | | |

Bild 8 : 1. Wartung fällig

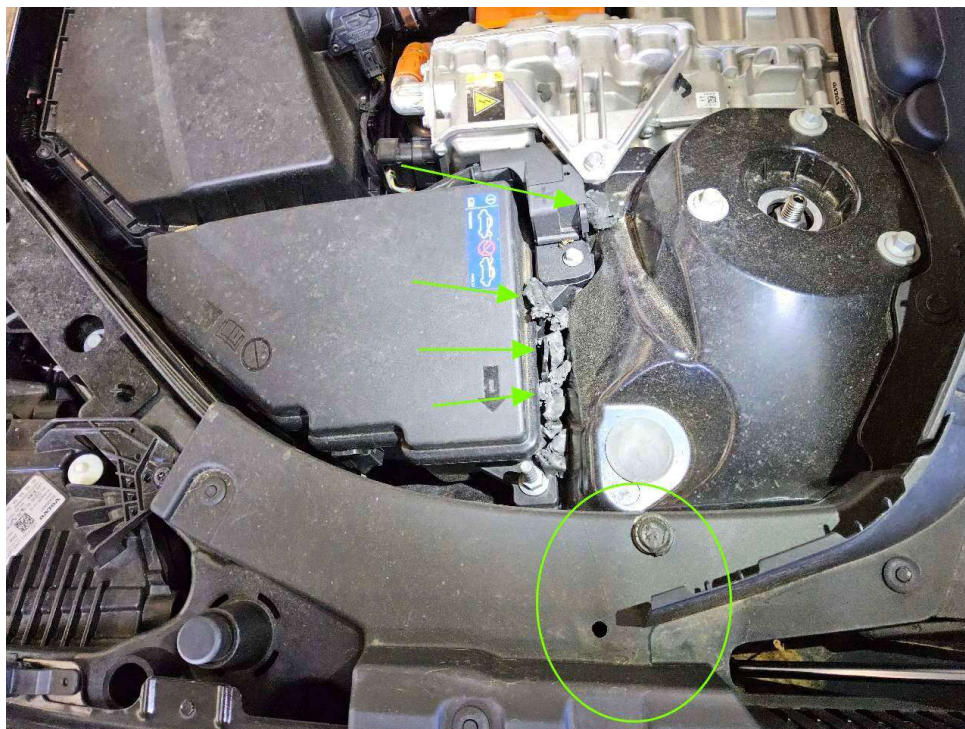
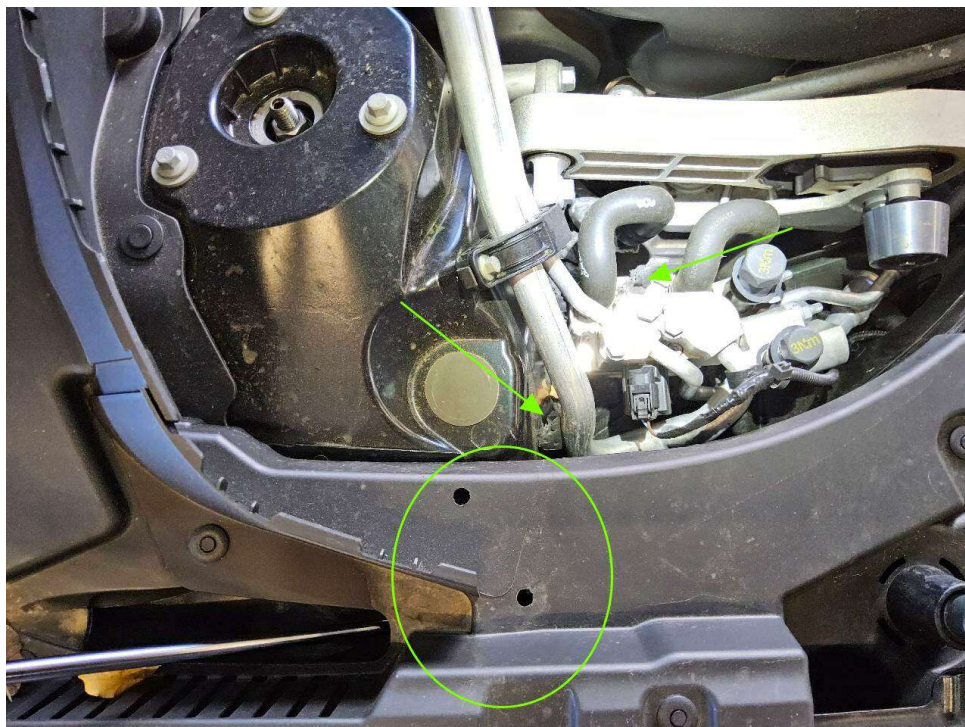
| Bezeichnung des Schadens / Rep.-Weg | Rep.Kost | Anrechn. | Minderwert in EUR | |
|---|---|---|---|---|
| 2. Motorraumdämmung rechts und links<br>Tierversbiss, erneuern (Bild 9, 10) | | | | |

Bild 9 : Motorraumdämmung rechts und links Tierverbiss

Bild 10 : Motorraumdämmung rechts und links Tierverbiss

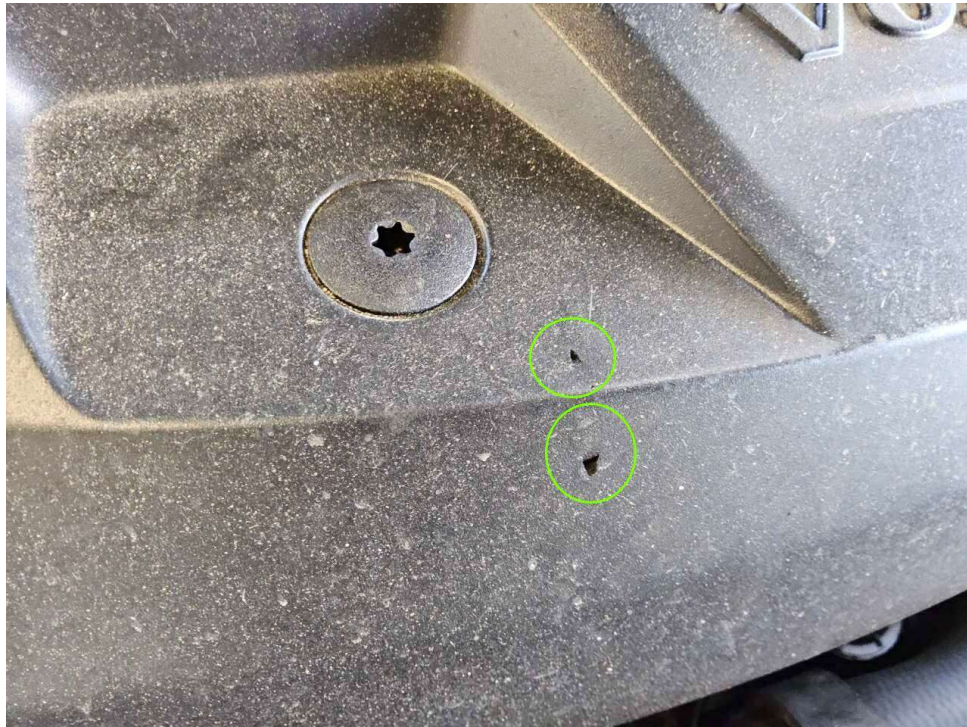
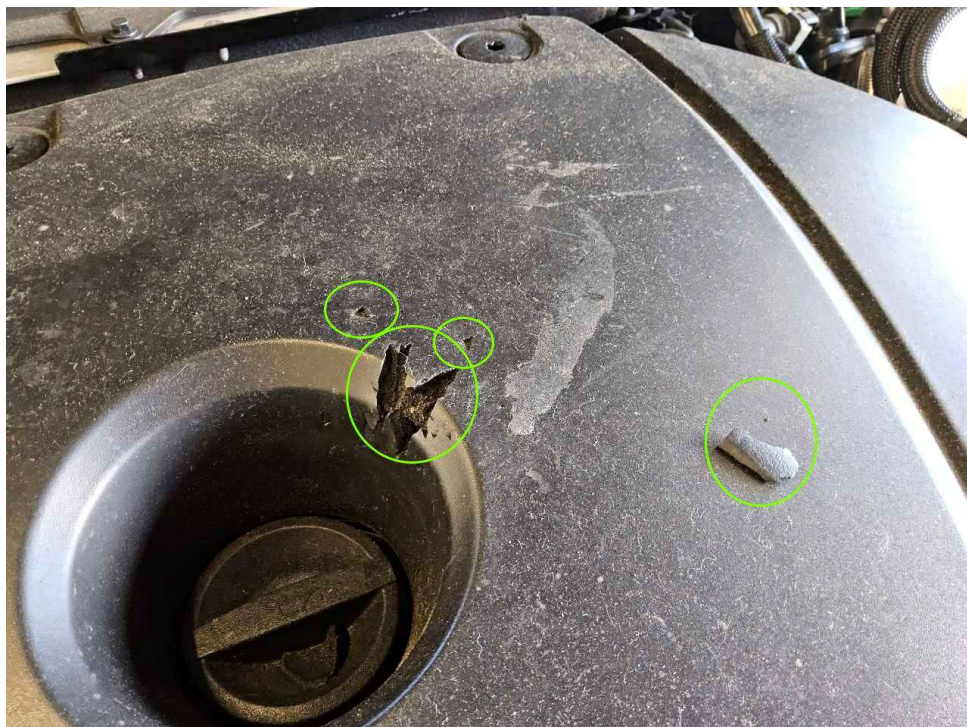
| Bezeichnung des Schadens / Rep.-Weg | Rep.Kost | Anrechn. | Minderwert in EUR | |
|---|---|---|---|---|
| 4. Motorabdeckung Tierversbiss, erneuern<br>(Bild 11, 12) | | | | |

Bild 11 : Motorabdeckung Tierversbiss

Bild 12 : Motorabdeckung Tierversbiss

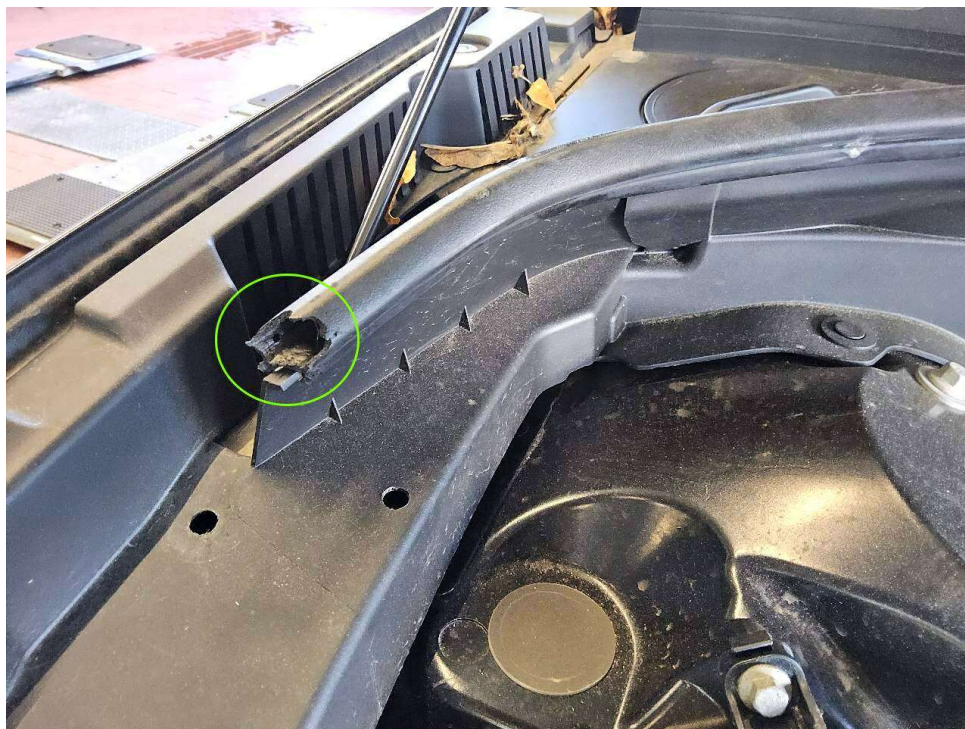
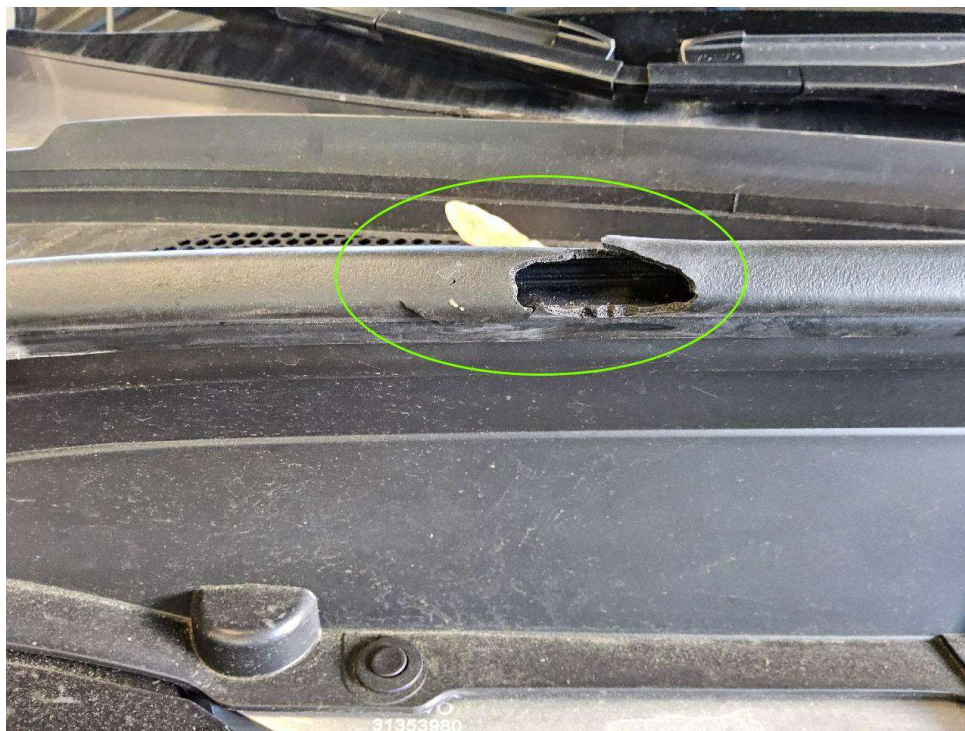
| Bezeichnung des Schadens / Rep.-Weg | Rep.Kost | Anrechn. | Minderwert in EUR | |
|---|---|---|---|---|
| 3. Motorraum Dichtgummi Tierversbiss<br>(lag im Motorraum), erneuern (Bild 13,<br>14) | | | | |

Bild 13 : Motorraum Dichtgummi Tierversiss (lag im Motorraum)

Bild 14 : Motorraum Dichtgummi Tierversiss (lag im Motorraum)

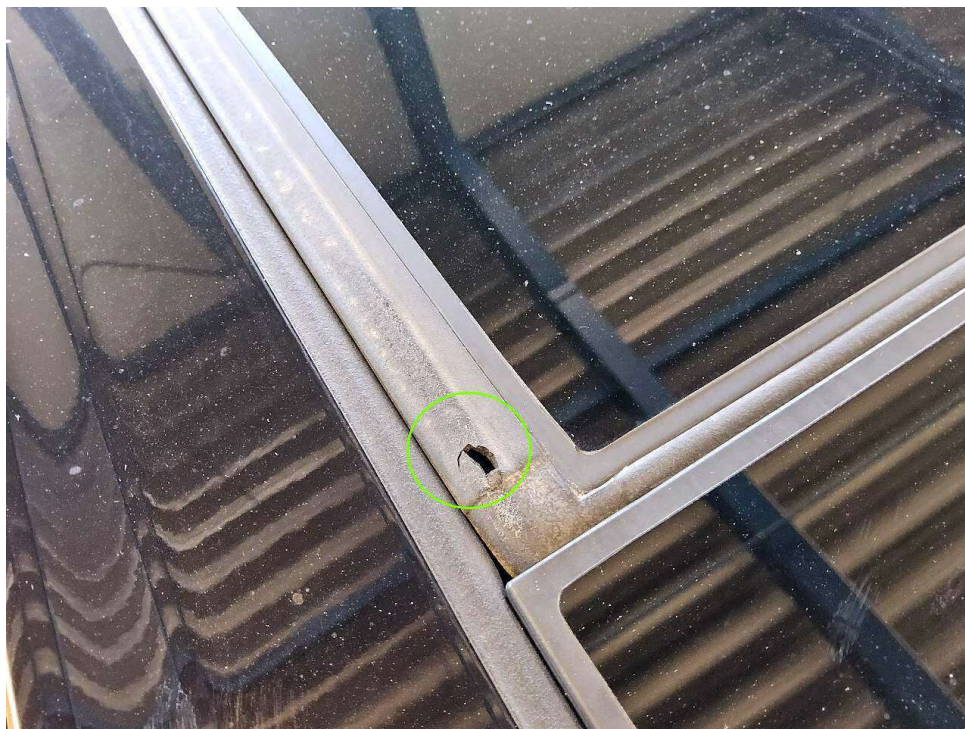
| Bezeichnung des Schadens / Rep.-Weg | Rep.Kost | Anrechn. | Minderwert in EUR | |
|---|---|---|---|---|
| 5. Panoramadach Dichtgummi<br>beschädigt, erneuern (Bild 15) | | | | |

Bild 15 : Panoramadach Dichtgummi beschädigt

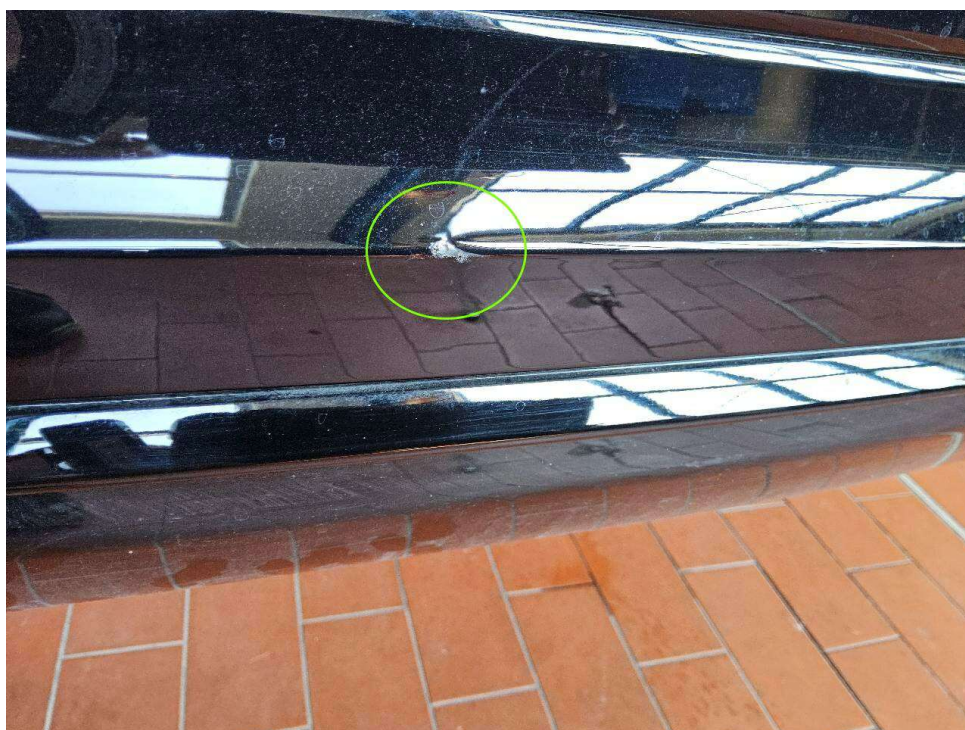
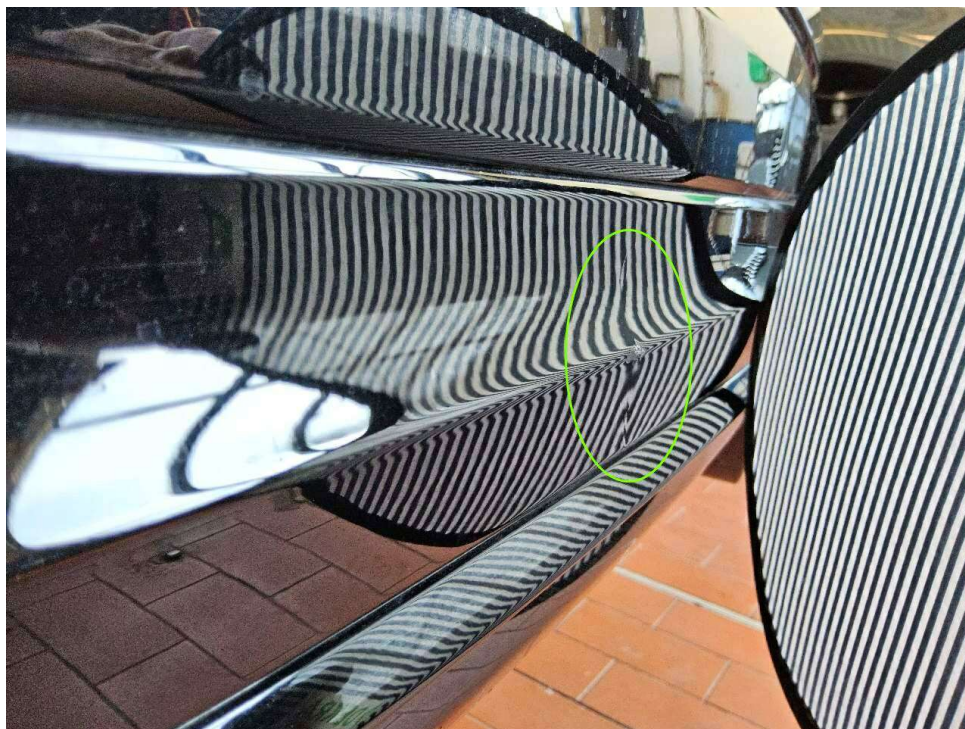
| Bezeichnung des Schadens / Rep.-Weg | Rep.Kost | Anrechn. | Minderwert in EUR | |
|---|---|---|---|---|
| 6. Stoßfänger hinten leichte Kratzer und<br>mittig Schramme mit leichter<br>Deformierung, smart repair (Bild 16,<br>17) | | | | |

Bild 16 : Stoßfänger hinten leichte Kratzer und mittig Schramme mit leichter Deformierung

Bild 17 : Stoßfänger hinten leichte Kratzer und mittig Schramme mit leichter Deformierung

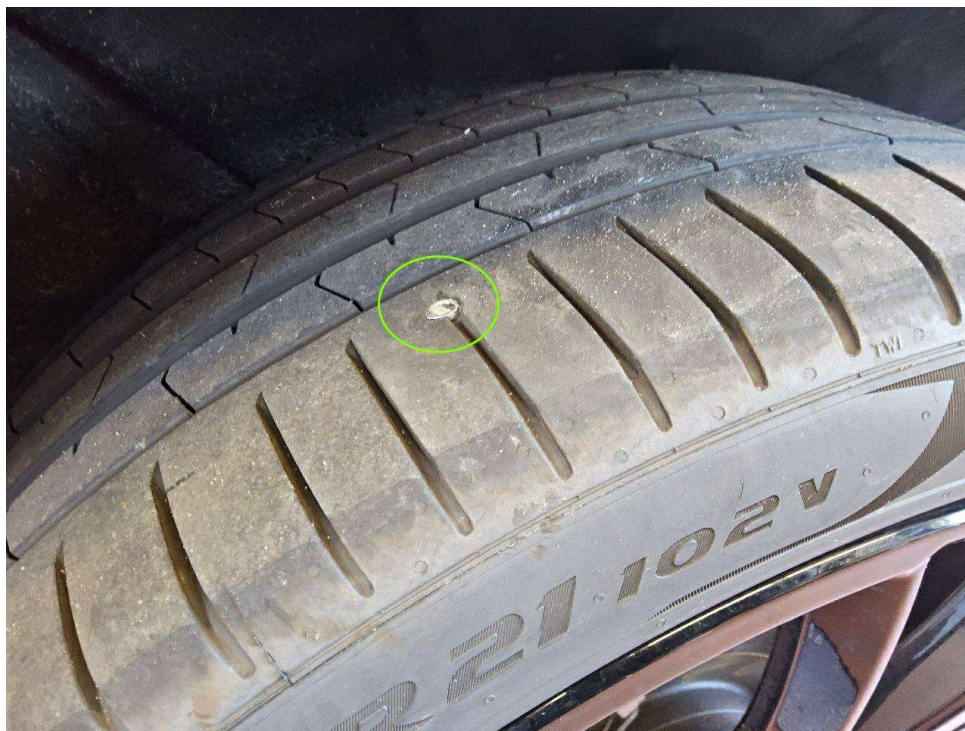
Bild 18 : Achse 2, Reifen Links 1

| Achse | Reifenbezeichnung | Hersteller/Typ | Art | Profiltiefe |
|---|---|---|---|---|
| 2 links | 255 / 40 R 21 102 V | Pirelli / P-Zero (PZ4) VOL FSL | S / S | 5 mm |

| | Profiltiefe | Art | in EUR |
|---|---|---|---|
| hinten links | 5 mm | SS | netto |
