## Fiat Doblo Emotion

EZ 05/2011 | Van | Diesel | Schaltgetriebe | 340.609km  
Besteuerung: Differenzbesteuert (§25a UStG)  
Fahrzeugstandort: 74\*\*\*  
Fahrzeug aufgenommen am: 29.07.2026

# Hinweise zum Zustandsbericht

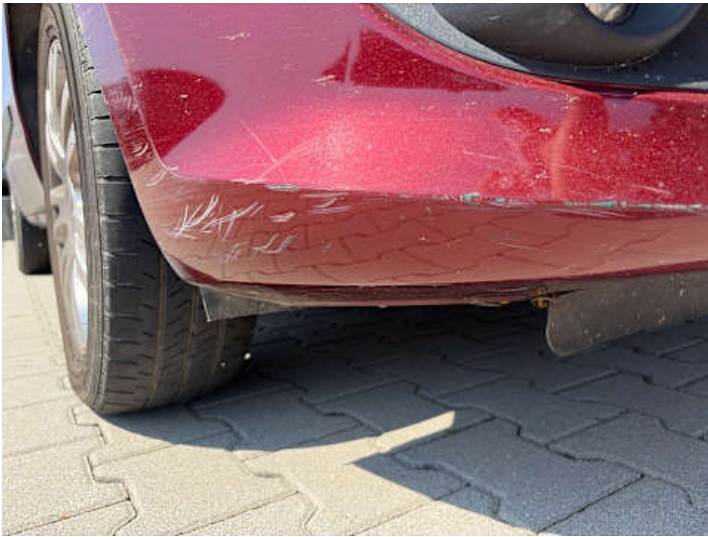
Stoßstange vorne (Kratzer, Lackschaden, Delle)

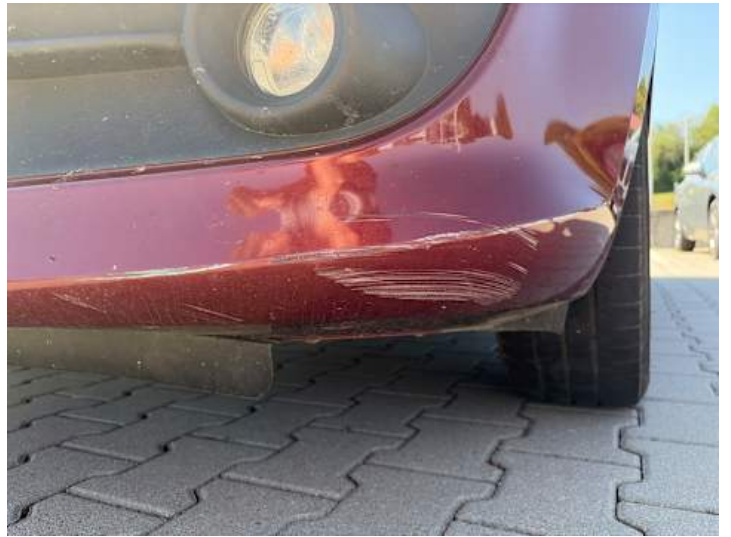
Stoßstange vorne (Kratzer, Lackschaden, Delle)

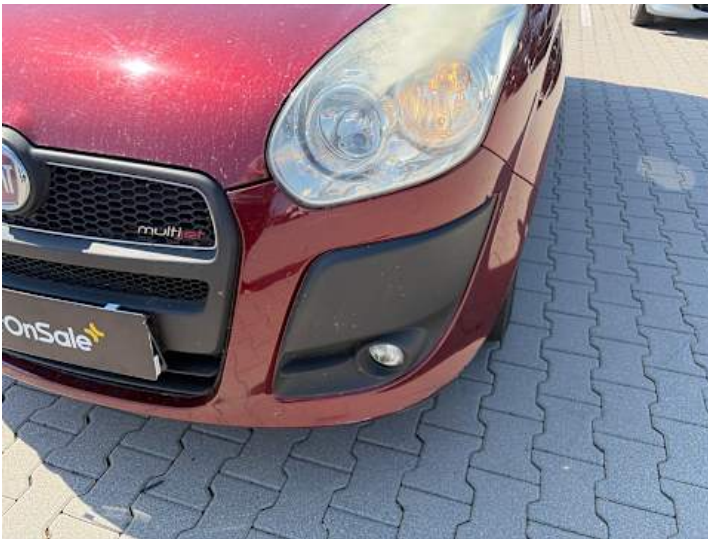
Stoßstange vorne (Kratzer, Lackschaden, Delle)

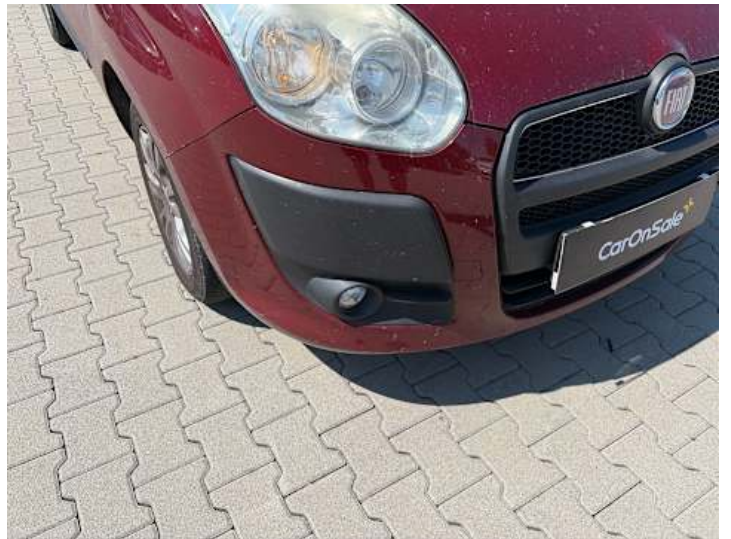
Stoßstange vorne (Kratzer, Lackschaden, Delle)

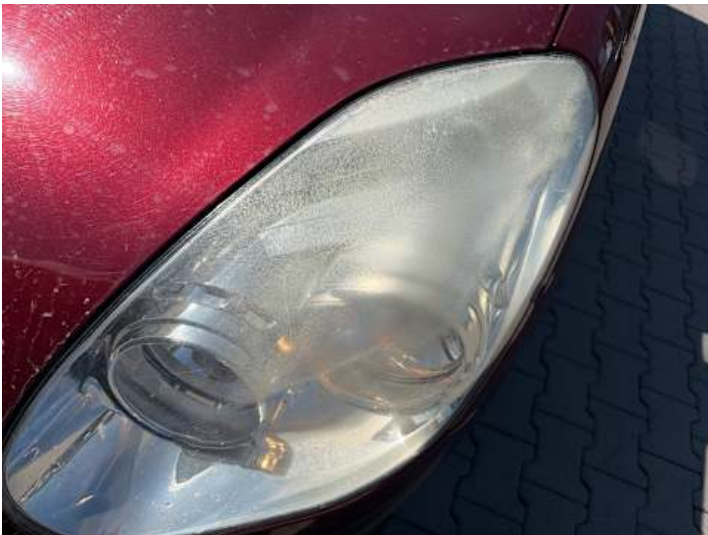
Scheinwerfer (links) (Blind)

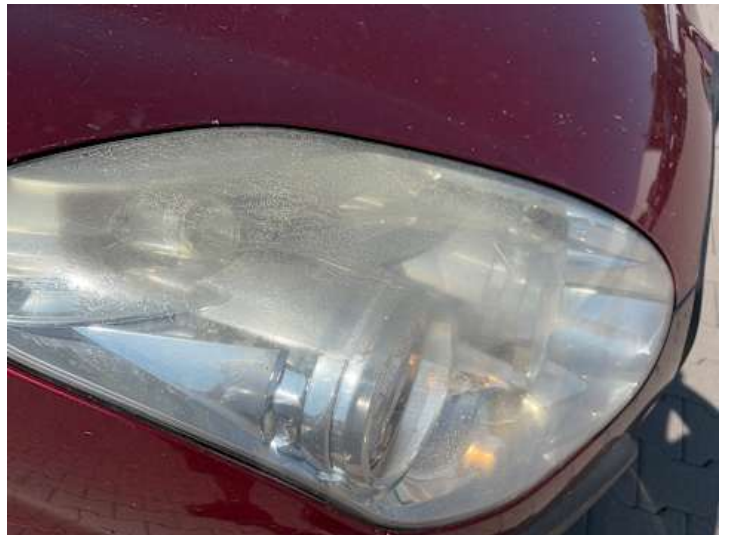
Scheinwerfer (rechts) (Blind)

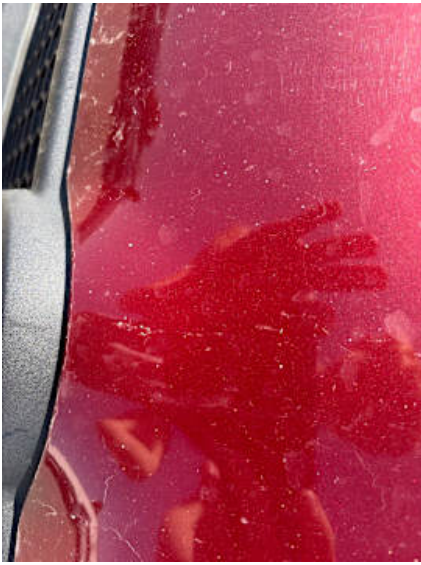
| Fahrzeugteil | Lackschichtdicke (in µm) | Fahrzeugteil | Lackschichtdicke (in µm) |
|---|---|---|---|
| Motorhaube | 100 | Heckklappe | - |

Motorhaube (Kratzer, Lackschaden)

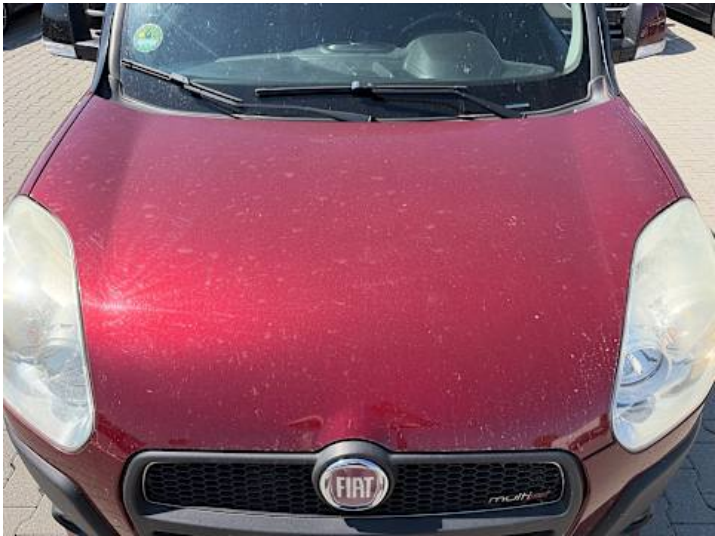
Motorhaube (Kratzer, Lackschaden)

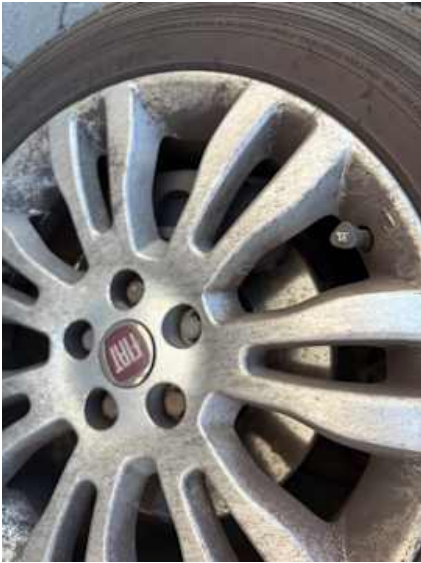
Rad (Kratzer, Kerben)

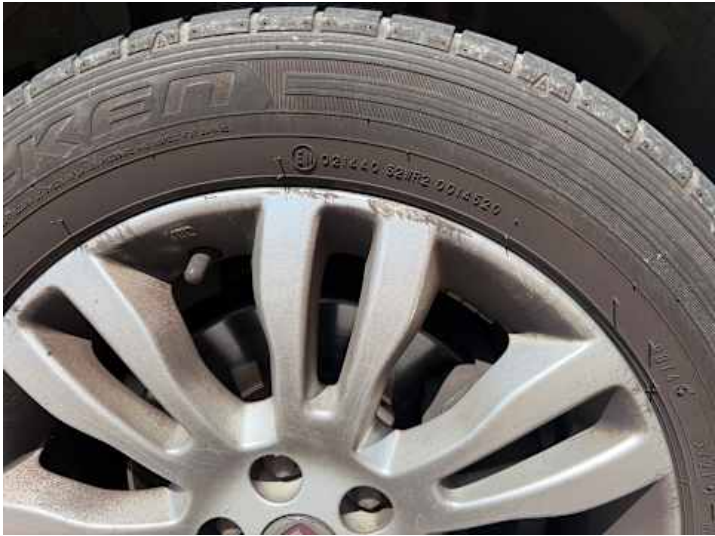
Rad (Kratzer, Kerben)

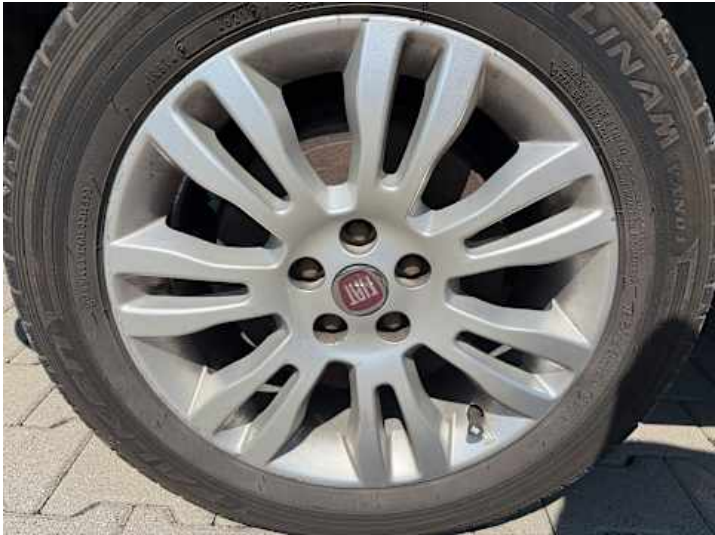
Rad (Kratzer, Kerben)

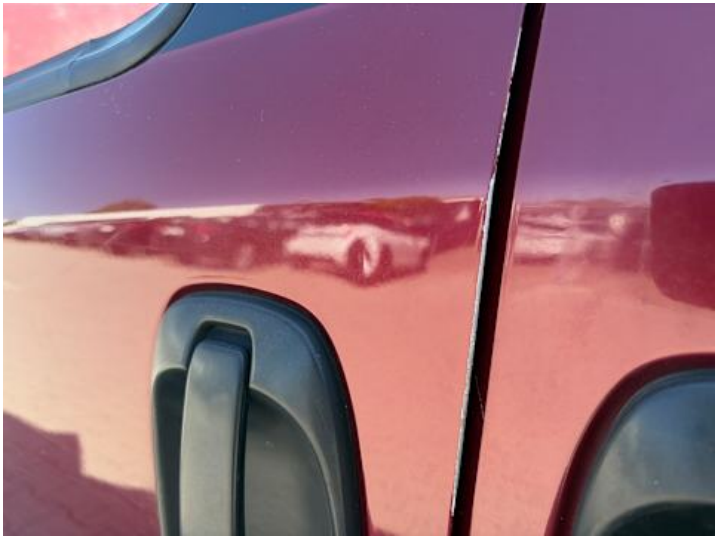
| Fahrzeugteil | Lackschichtdicke (in µm) | Fahrzeugteil | Lackschichtdicke (in µm) |
|---|---|---|---|
| Fahrertür | 130 | Beifahrertür | 120 |

Fahrer­tür (Kratzer, Lackscha­den, Delle)

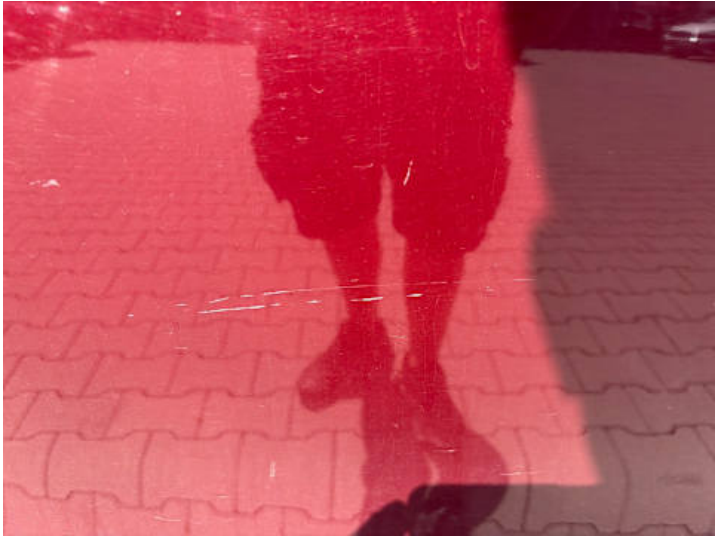
Beifahrer­tür (Kratzer, Lackscha­den, Delle, Riss/Bruch)

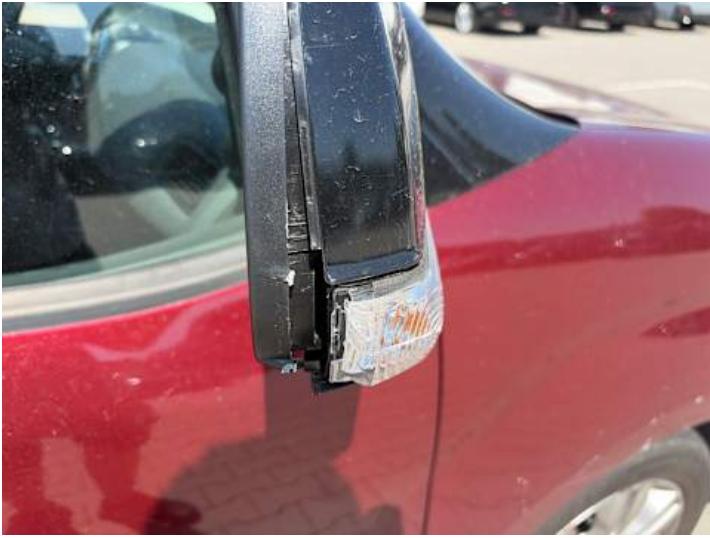
Beifahrer­tür (Kratzer, Lackscha­den, Delle, Riss/Bruch)

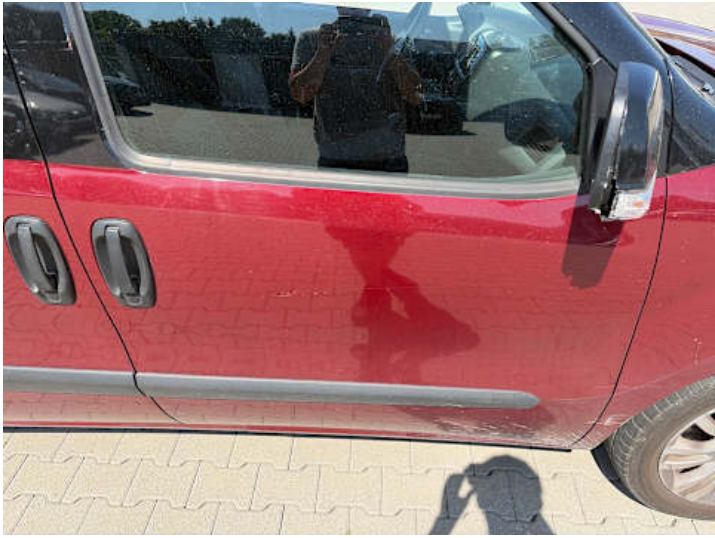
Beifahrer­tür (Kratzer, Lackscha­den, Delle, Riss/Bruch)

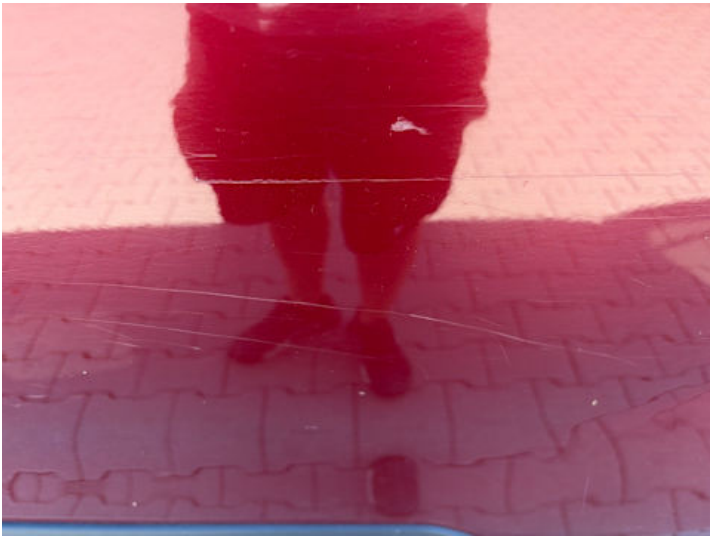
| Fahrzeugteil | Lackschichtdicke (in µm) | Fahrzeugteil | Lackschichtdicke (in µm) |
|---|---|---|---|
| Türe hinten links | 120 | Türe hinten rechts | 130 |

Türe hinten links (Kratzer, Lackschaden, Delle)

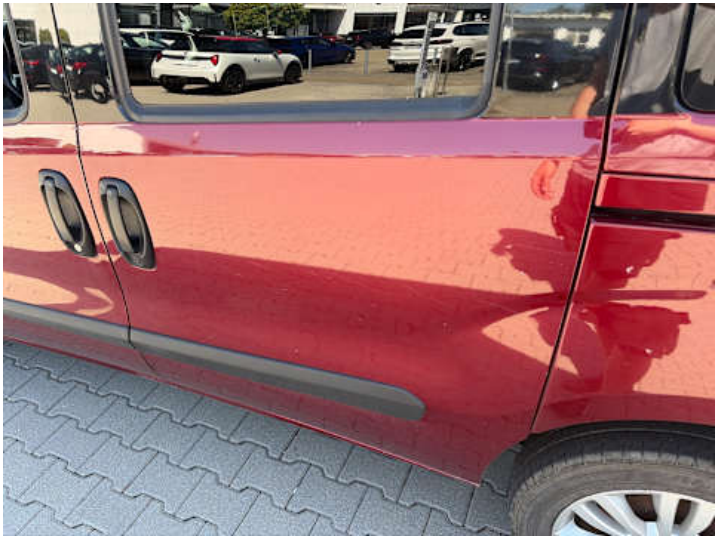
Türe hinten links (Kratzer, Lackschaden, Delle)

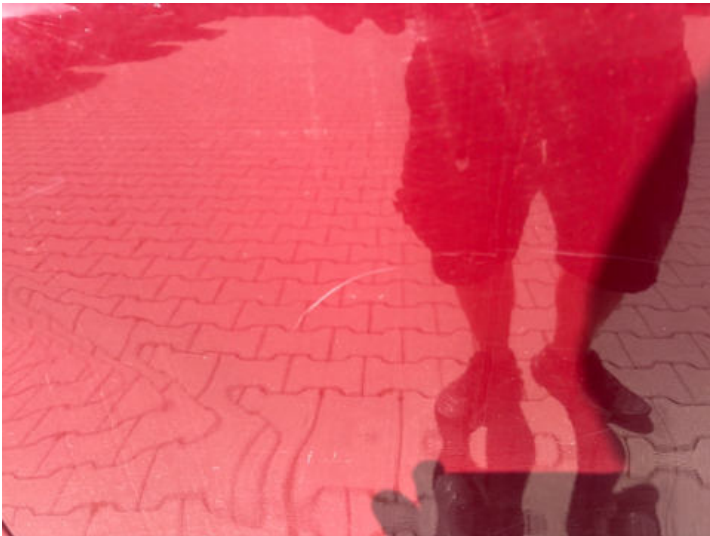
Türe hinten rechts (Kratzer, Lackschaden, Delle)

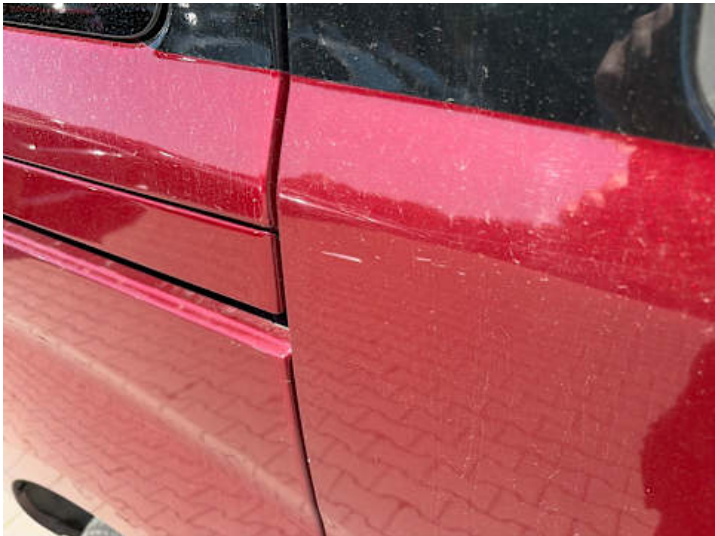
Türe hinten rechts (Kratzer, Lackschaden, Delle)

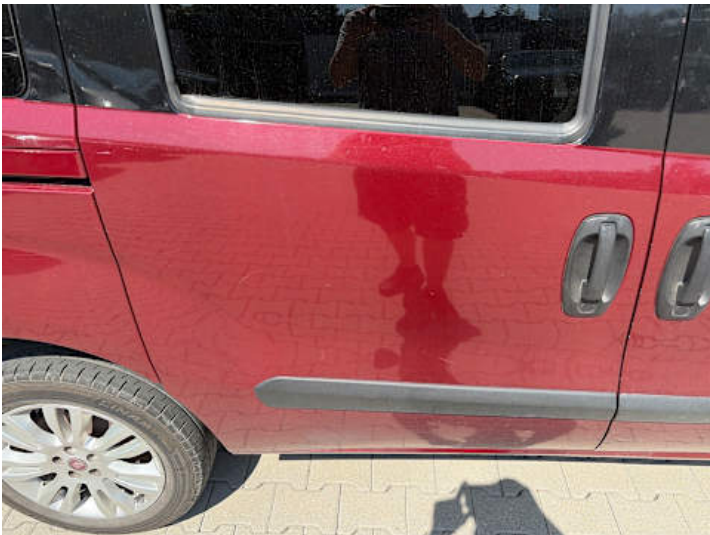
Türe hinten rechts (Kratzer, Lackschaden, Delle)

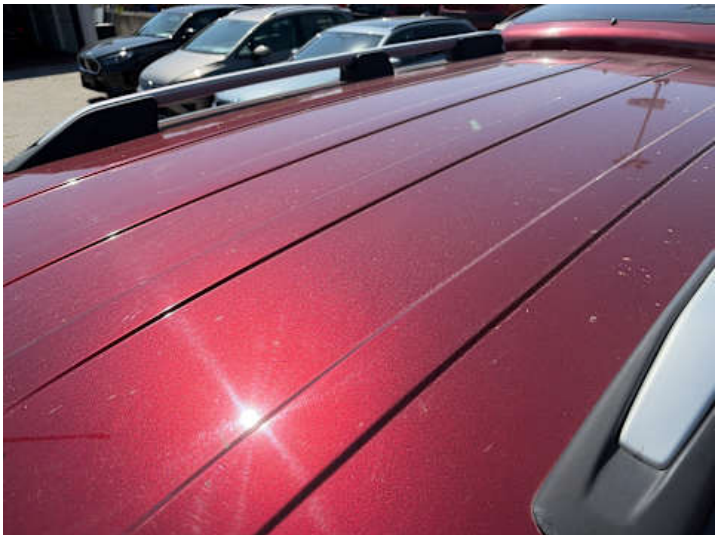
| Fahrzeugteil | Lackschichtdicke (in µm) | Fahrzeugteil | Lackschichtdicke (in µm) |
|---|---|---|---|
| Dach | 130 | | |

Dach (Kratzer, Lackschaden)

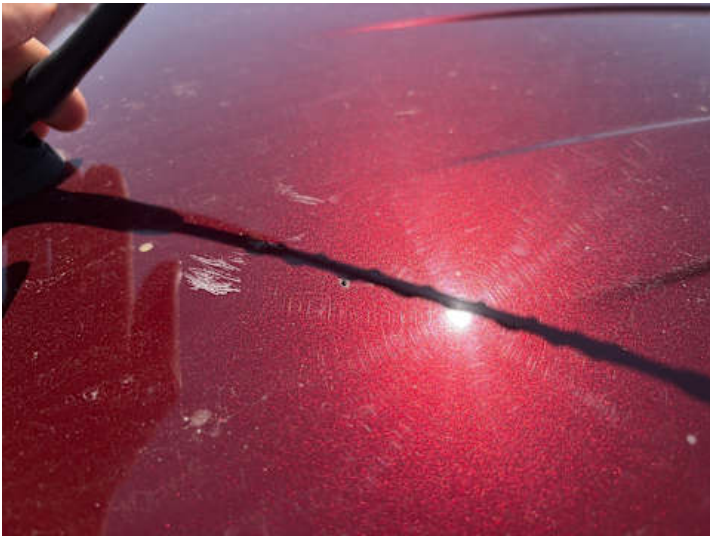
Dach (Kratzer, Lackschaden)

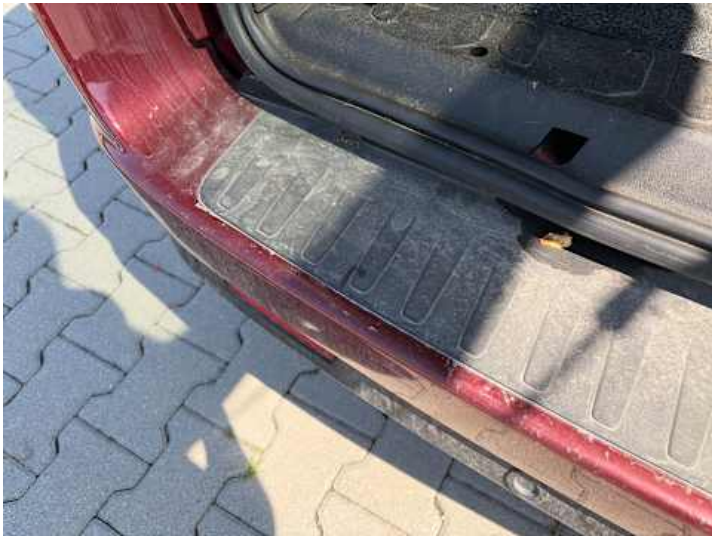
Stoßstange hinten (Kratzer, Lackschaden)

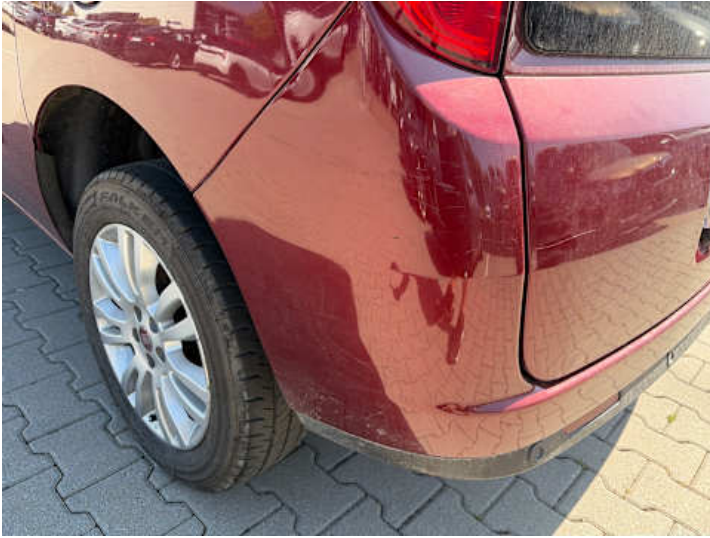
Stoßstange hinten (Kratzer, Lackschaden)

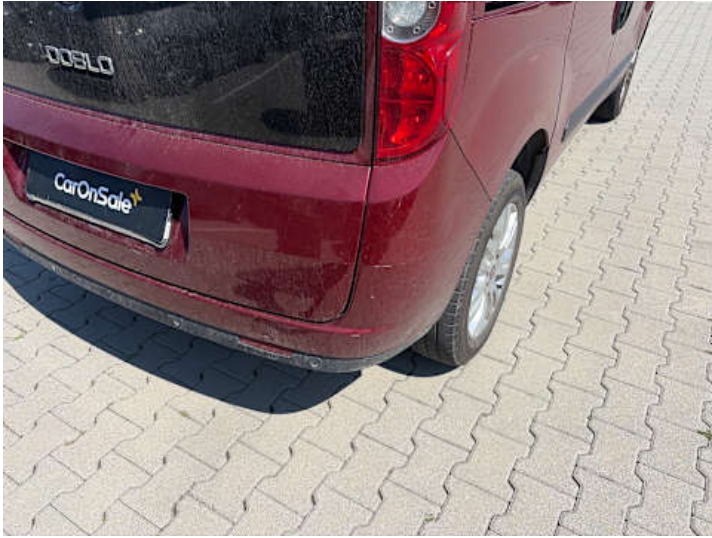
Stoßstange hinten (Kratzer, Lackschaden)

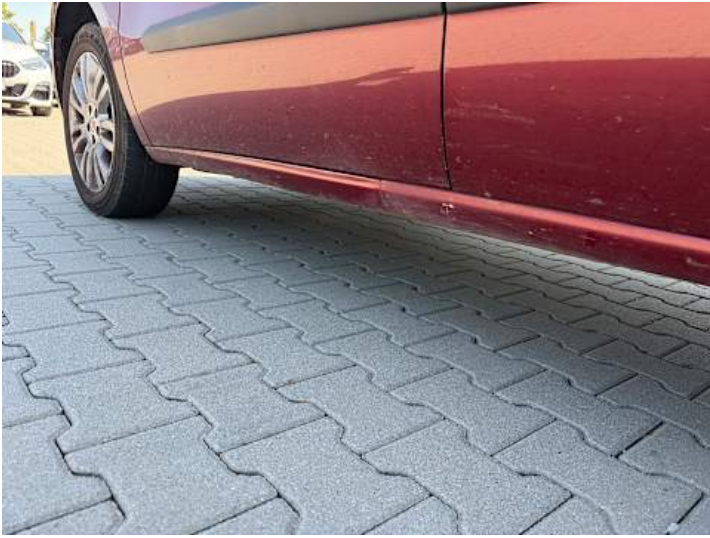
Schweller links (Kratzer, Lackschaden)

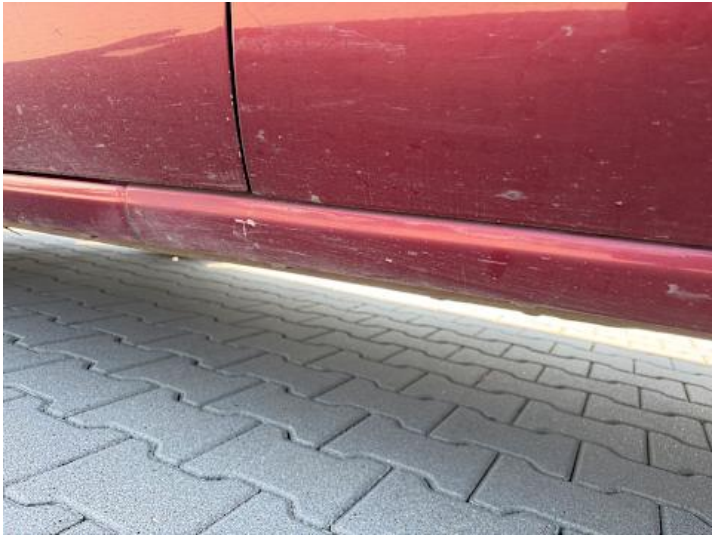
Schweller links (Kratzer, Lackschaden)

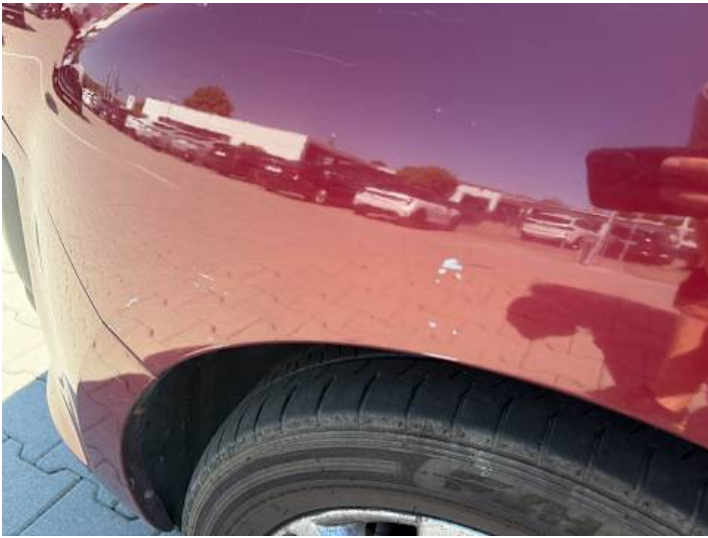
| Fahrzeugteil | Lackschichtdicke (in µm) | Fahrzeugteil | Lackschichtdicke (in µm) |
|---|---|---|---|
| Kotflügel vorne links | 130 | Kotflügel vorne rechts | 130 |

Kotflügel vorne links (Kratzer, Lackschaden, Delle)

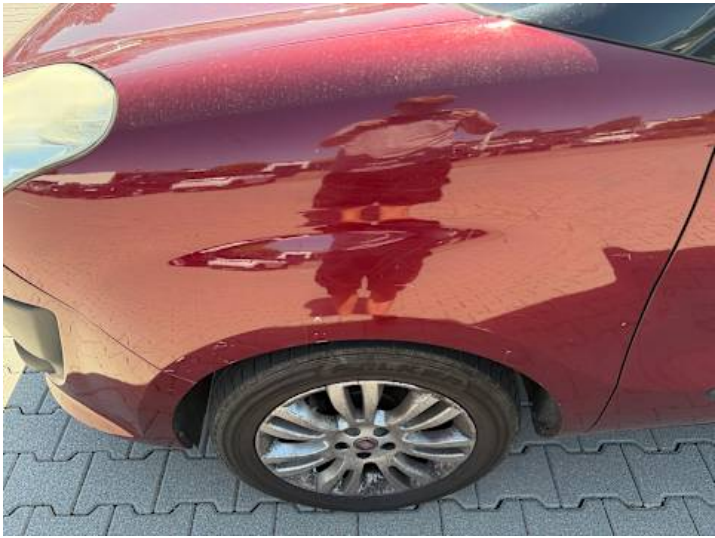
Kotflügel vorne links (Kratzer, Lackschaden, Delle)

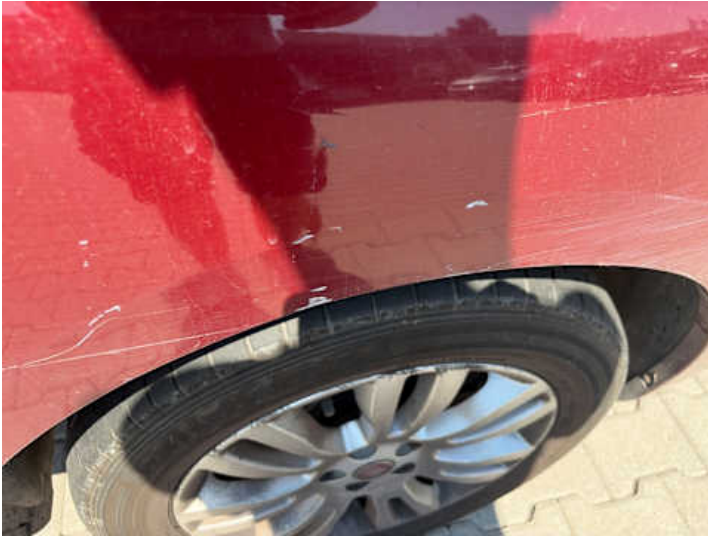
Kotflügel vorne rechts (Lackschaden, Kratzer, Delle)

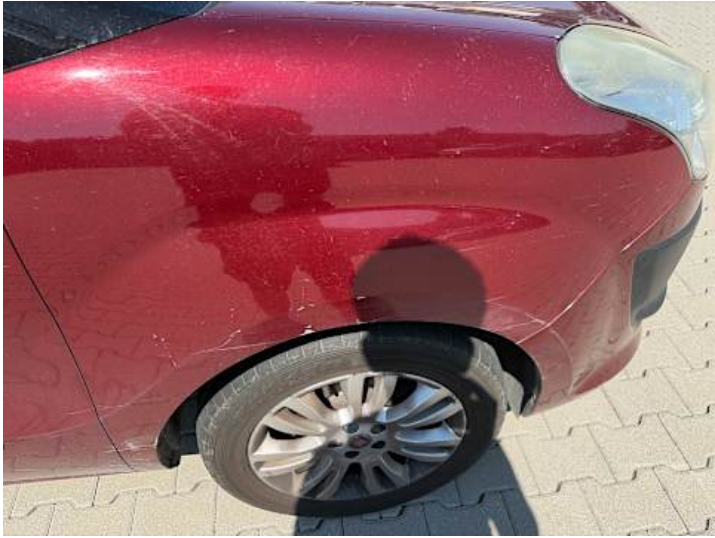
Kotflügel vorne rechts (Lackschaden, Kratzer, Delle)

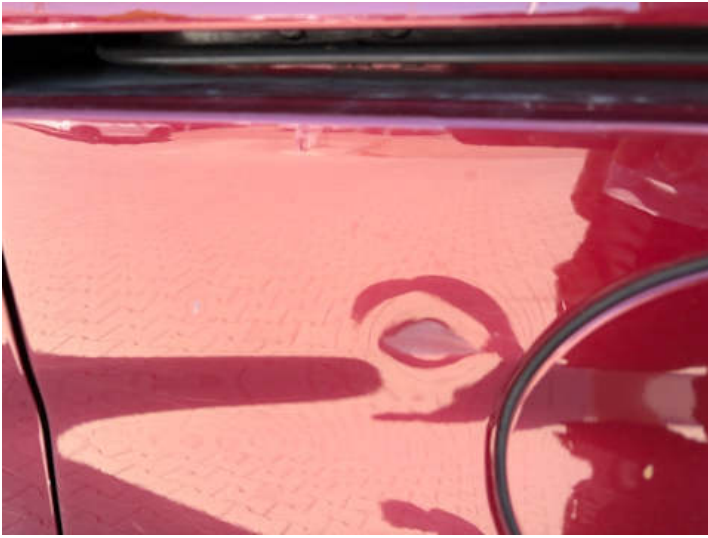
| Fahrzeugteil | Lackschichtdicke (in µm) | Fahrzeugteil | Lackschichtdicke (in µm) |
|---|---|---|---|
| Seitenteil hinten links | 130 | Seitenteil hinten rechts | 120 |

Seitenteil hinten links (Kratzer, Lackschaden, Delle)

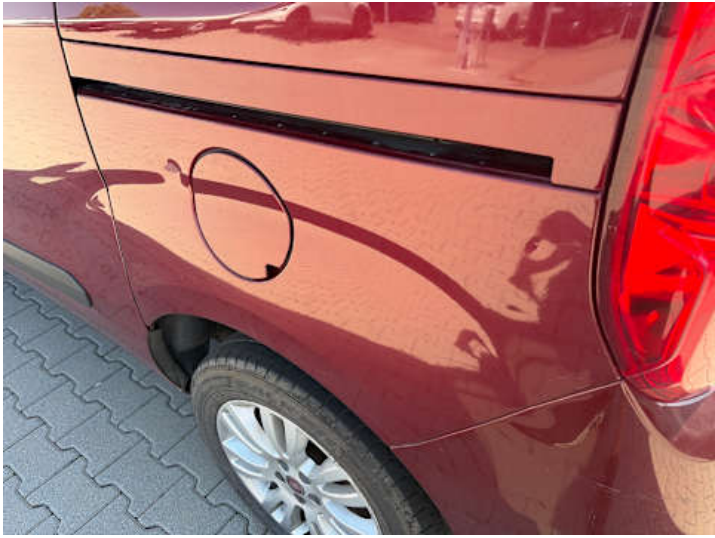
Seitenteil hinten links (Kratzer, Lackschaden, Delle)

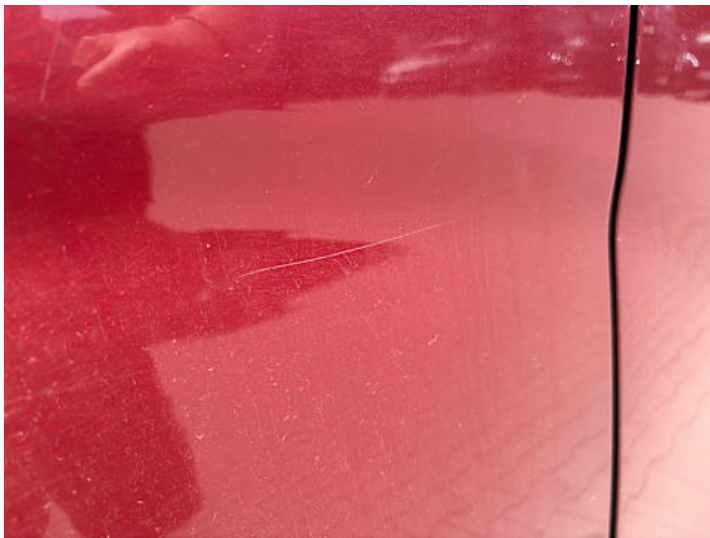
Seitenteil hinten rechts (Kratzer, Lackschaden, Delle)

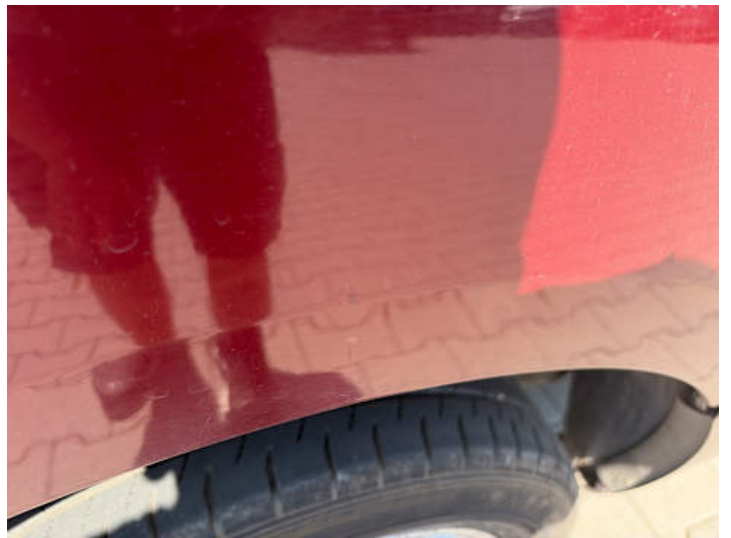
Seitenteil hinten rechts (Kratzer, Lackschaden, Delle)

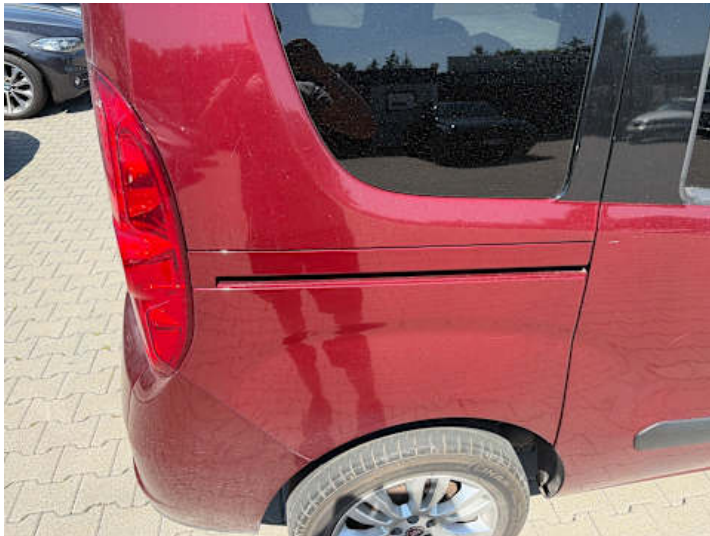
Seitenteil hinten rechts (Kratzer, Lackschaden, Delle)

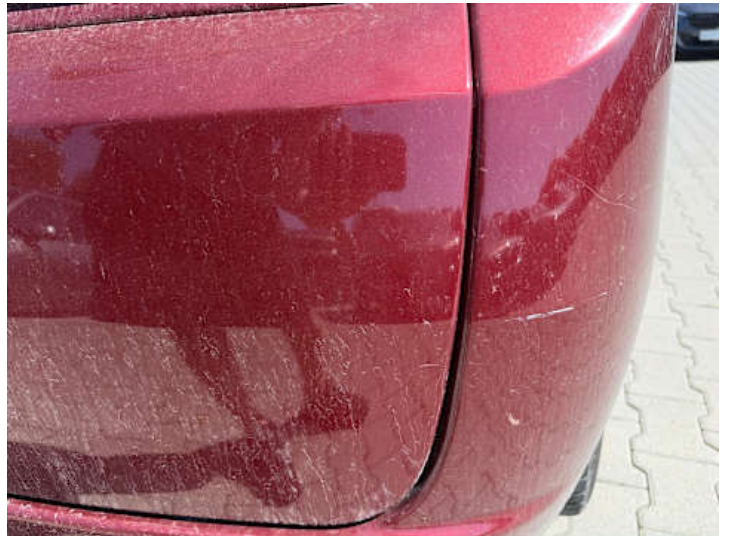
Heckklappe (Kratzer, Lackschaden)

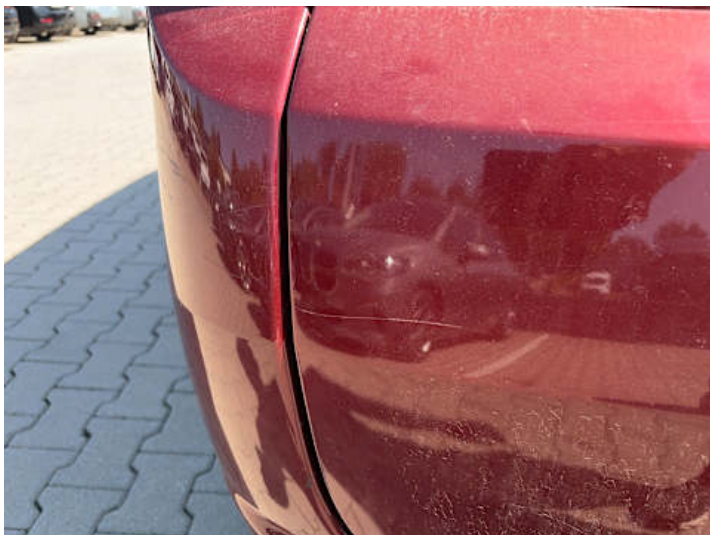
Heckklappe (Kratzer, Lackschaden)

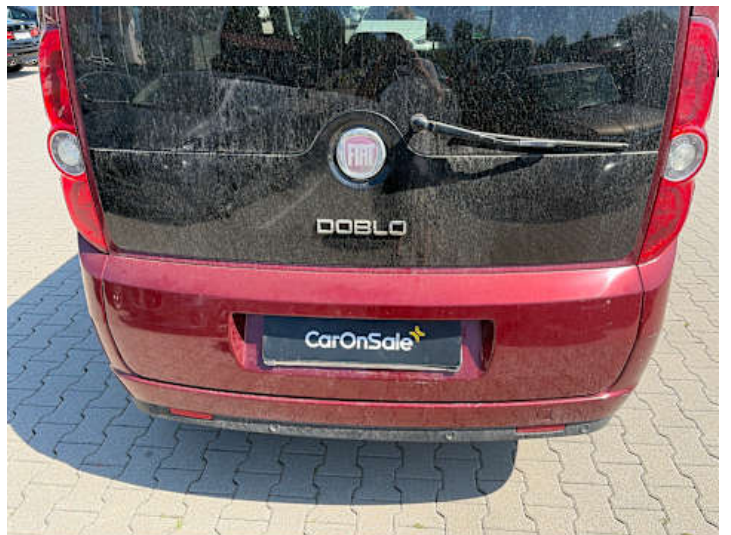
Heckklappe (Kratzer, Lackschaden)

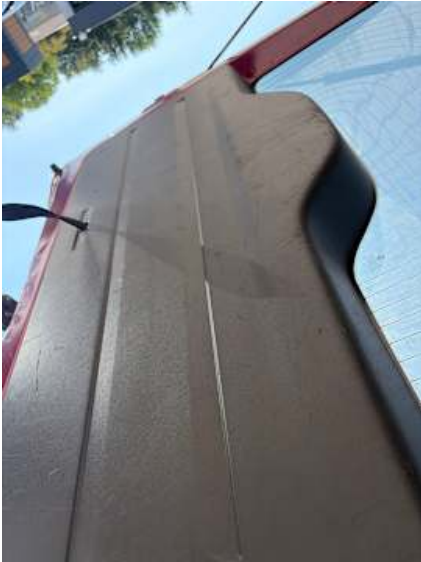
Innenraum (Diverse Schäden, Riss/Bruch, Nicht vorhanden)

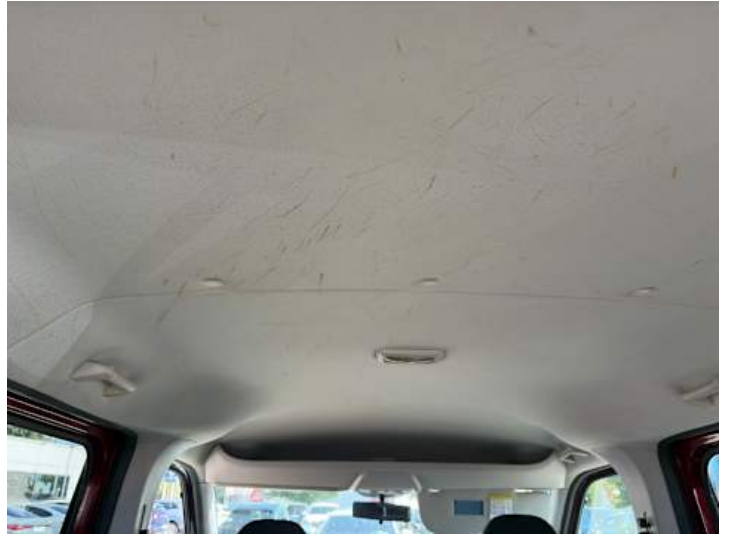
Innenraum (Diverse Schäden, Riss/Bruch, Nicht vorhanden)

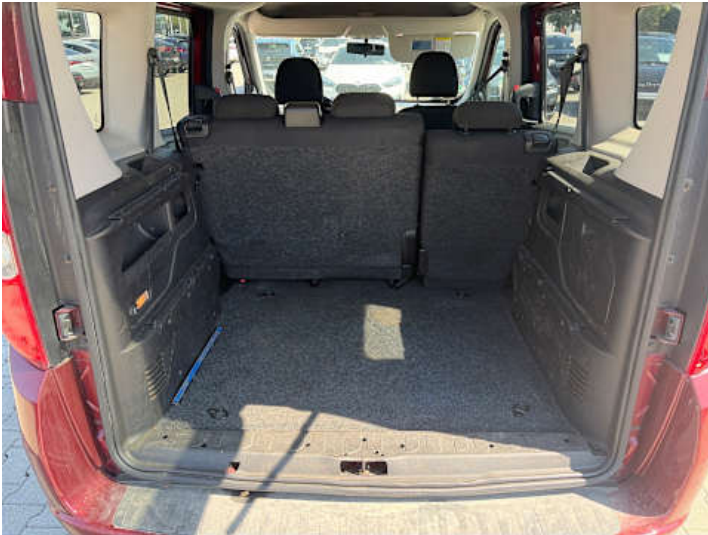
Innenraum (Diverse Schäden, Riss/Bruch, Nicht vorhanden)

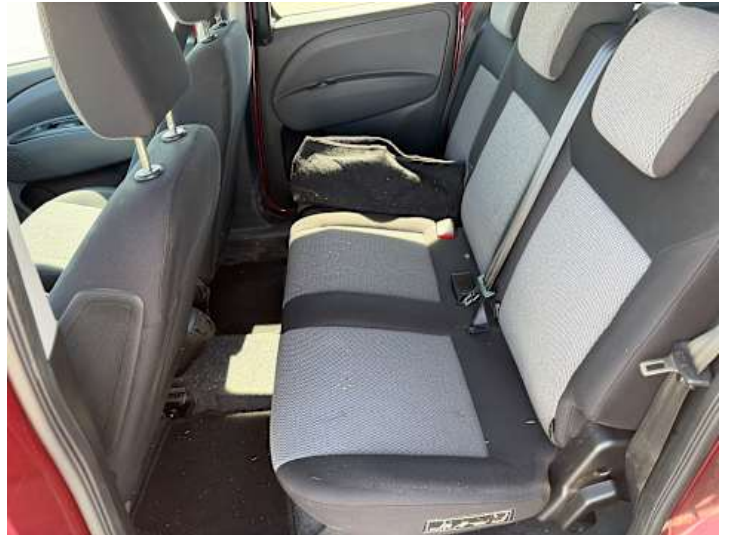
Innenraum (Diverse Schäden, Riss/Bruch, Nicht vorhanden)

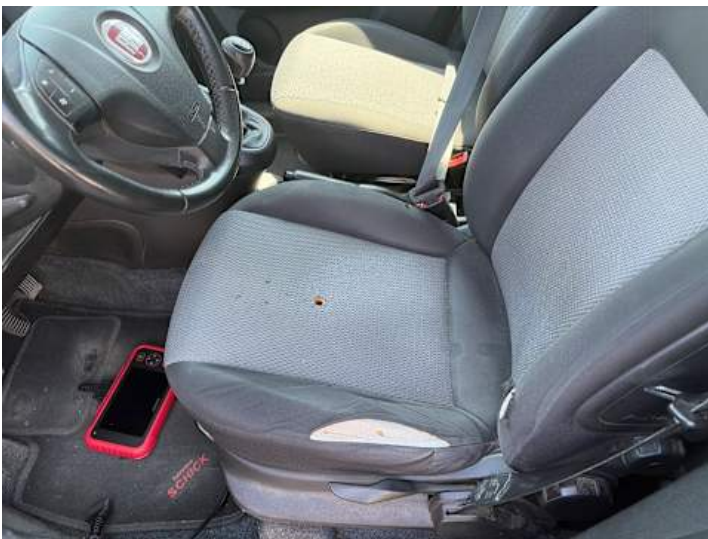
Innenraum (Diverse Schäden, Riss/Bruch, Nicht vorhanden)

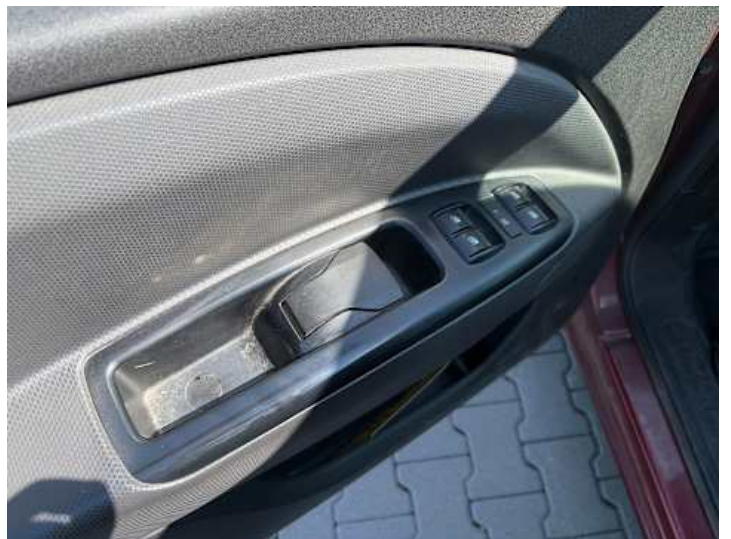
Innenraum (Diverse Schäden, Riss/Bruch, Nicht vorhanden)

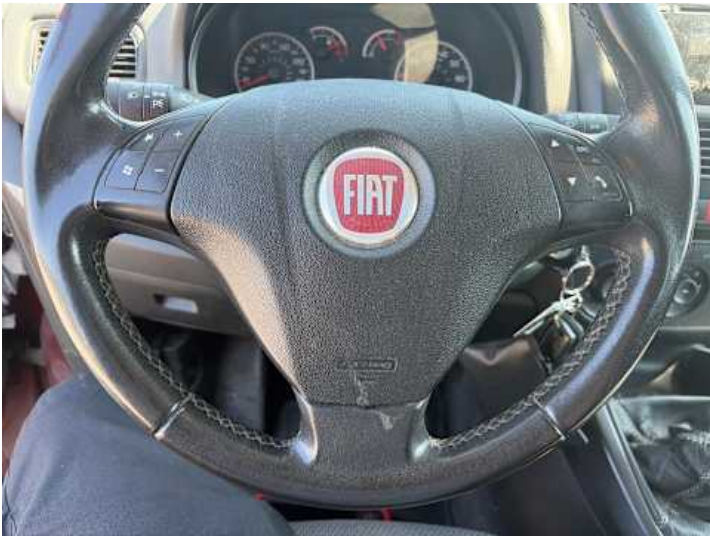
Innenraum (Diverse Schäden, Riss/Bruch, Nicht vorhanden)

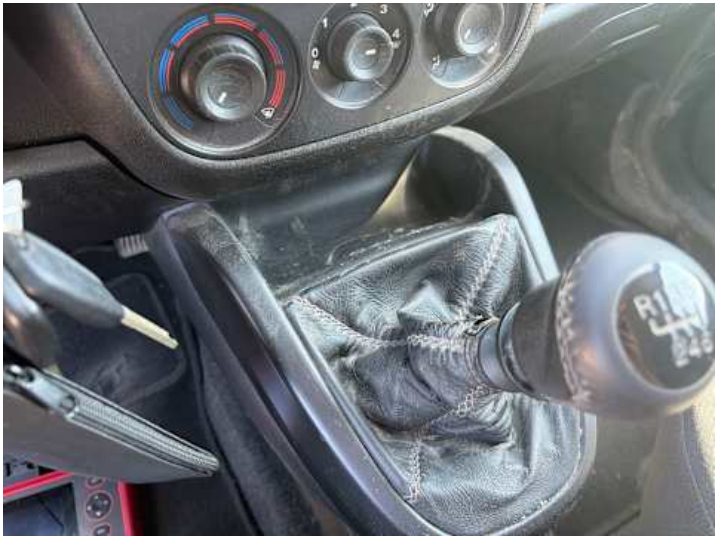
Innenraum (Diverse Schäden, Riss/Bruch, Nicht vorhanden)
