# W1KAH5EB7PF068345

## Angaben zum Fahrzeug

## Erstbewertung

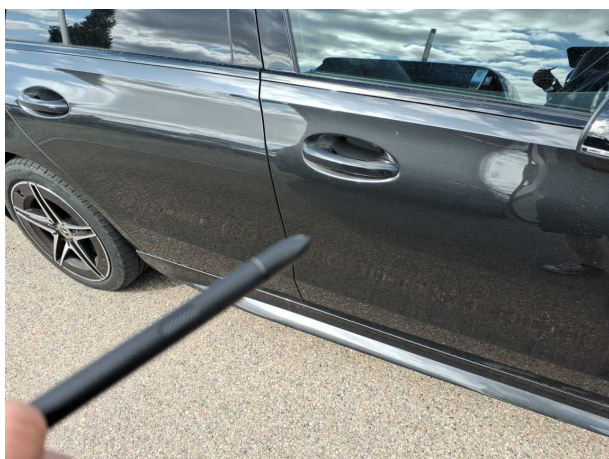
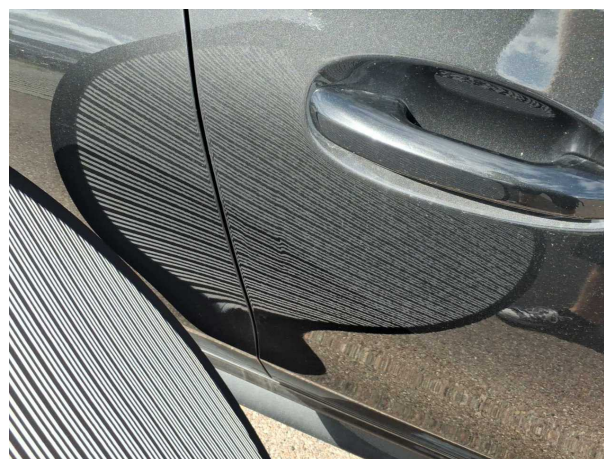
| Nr. | Bauteilgruppe | Beschreibung |
|---|---|---|
| 1 | Tür vorn rechts | Tür - Delle(n) - sanft instandsetzen |

**Beschädigung #1:** Tür vorn rechts: Tür - Delle(n) - sanft instandsetzen

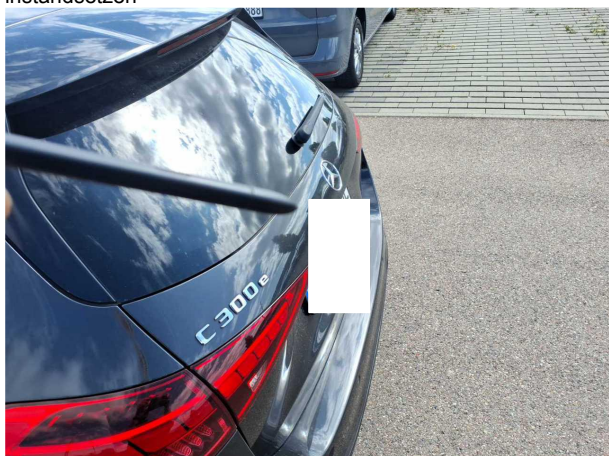
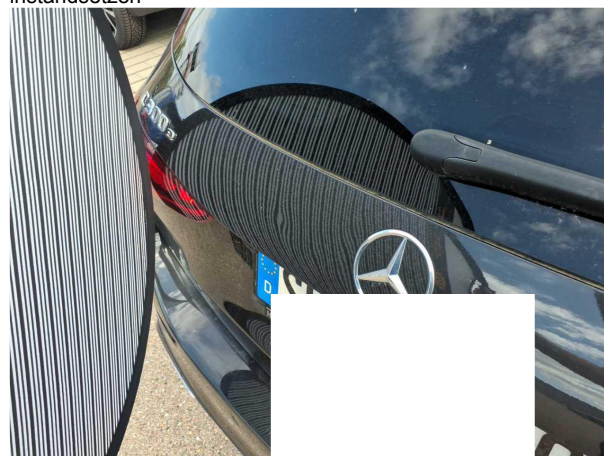
| Nr. | Bauteilgruppe | Beschreibung |
|---|---|---|
| 2 | Heckklappe/-tür | Heckklappe - Delle(n) - sanft instandsetzen |

**Beschädigung #2:** Heckklappe/-tür: Heckklappe - Delle(n) - sanft instandsetzen

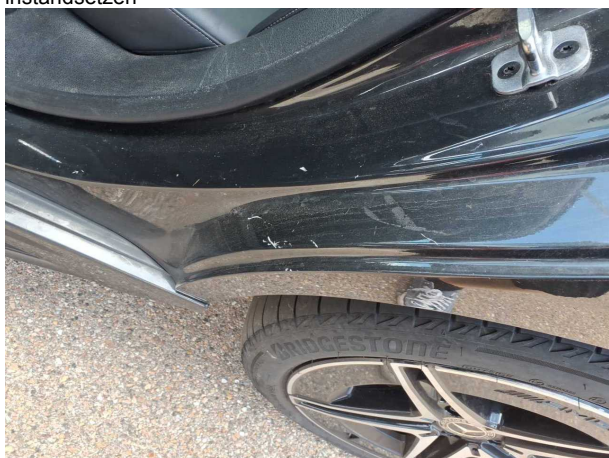
| Nr. | Bauteilgruppe | Beschreibung |
|---|---|---|
| 3 | Seitenwand links | Einstieg - verkratzt / verschürft - Smart Repair |

**Beschädigung #3:** Seitenwand links: Einstieg - verkratzt / verschürft - Smart Repair

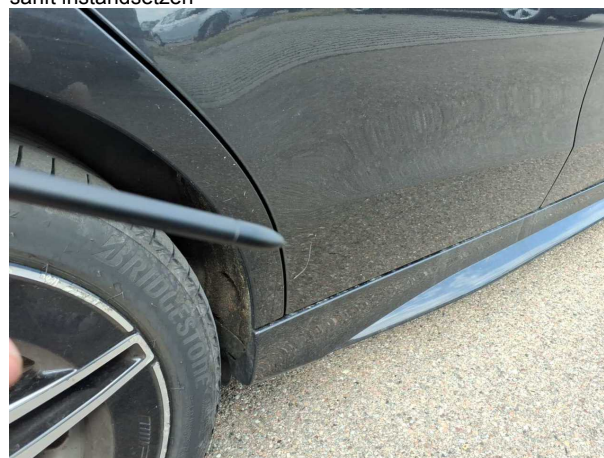
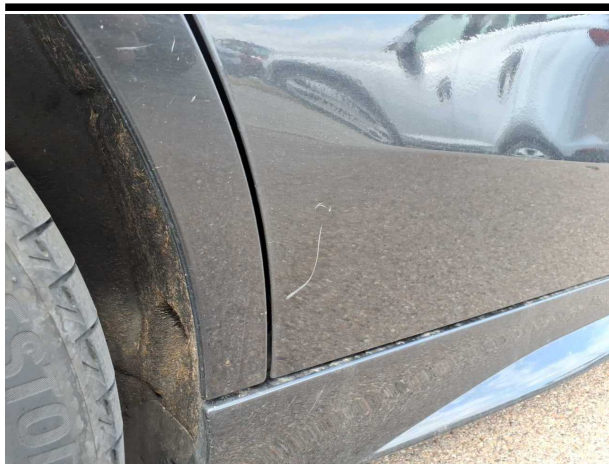
| Nr. | Bauteilgruppe | Beschreibung |
|---|---|---|
| 4 | Tür hinten rechts | Tür - Kratzer - Wertminderung |

**Beschädigung #4:** Tür hinten rechts: Tür - Kratzer - Wertminderung

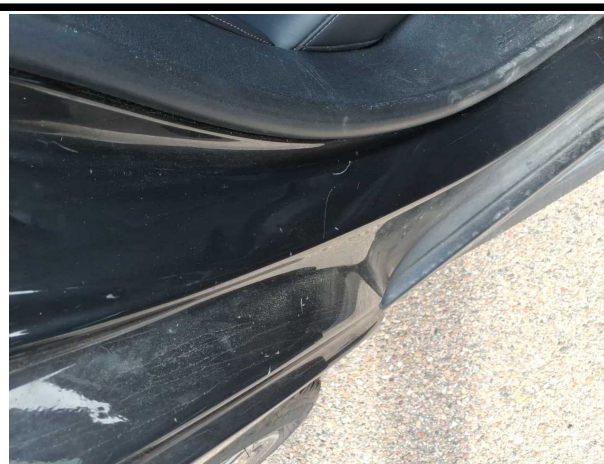
| Nr. | Bauteilgruppe | Beschreibung |
|---|---|---|
| 5 | Seitenwand rechts | Einstieg - Kratzer - Wertminderung |

**Beschädigung #5:** Seitenwand rechts: Einstieg - Kratzer - Wertminderung

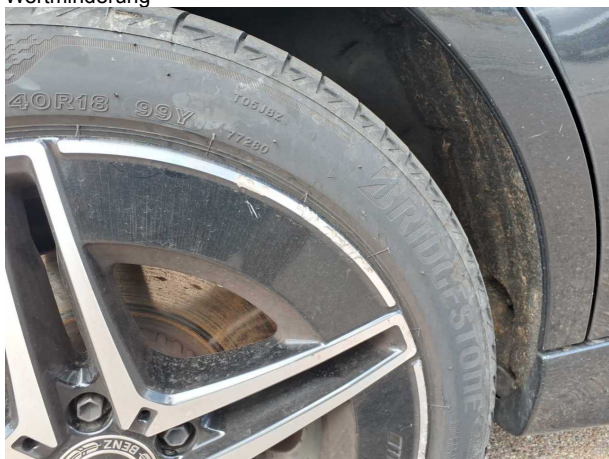
| Nr. | Bauteilgruppe | Beschreibung |
|---|---|---|
| 6 | Rad/Reifen | Leichtmetallfelge hinten rechts (Optische Beeinträchtigung) - verkratzt / verschürft - Wertminderung |

**Beschädigung #6:** Rad/Reifen: Leichtmetallfelge hinten rechts (Optische Beeinträchtigung) - verkratzt / verschürft - Wertminderung

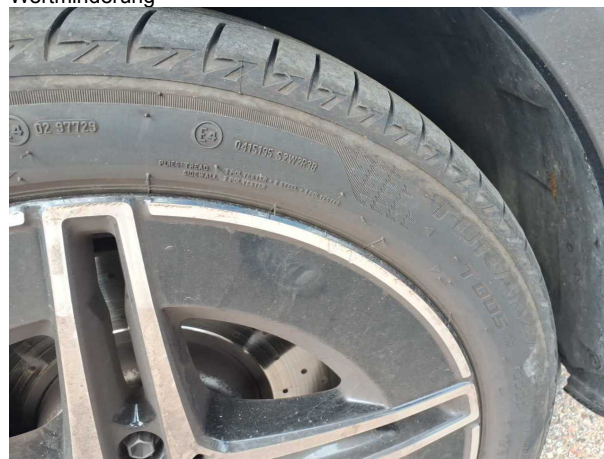
| Nr. | Bauteilgruppe | Beschreibung |
|---|---|---|
| 7 | Rad/Reifen | Leichtmetallfelge vorn rechts (Optische Beeinträchtigung) - verkratzt / verschürft - Wertminderung |

**Beschädigung #7:** Rad/Reifen: Leichtmetallfelge vorn rechts (Optische Beeinträchtigung) - verkratzt / verschürft -

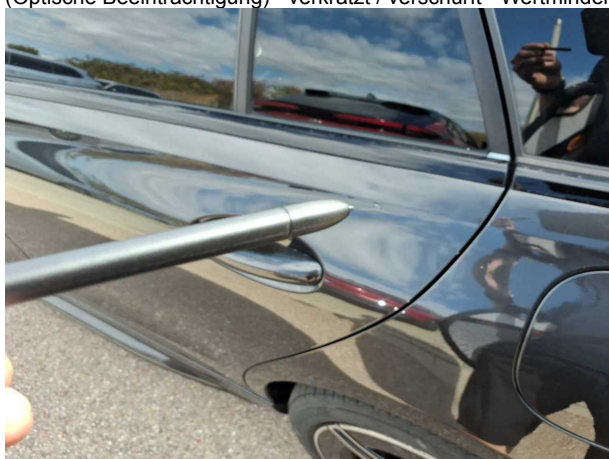
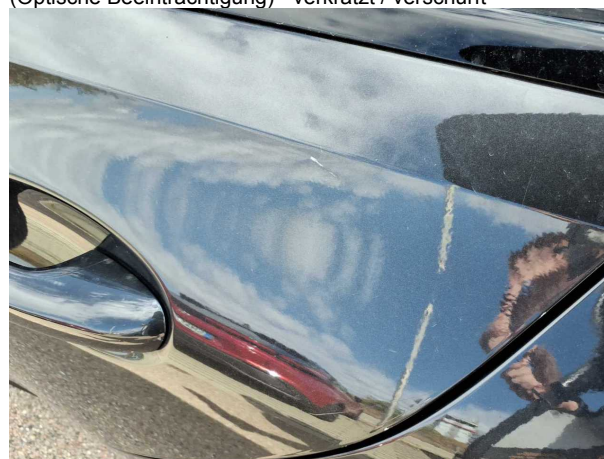
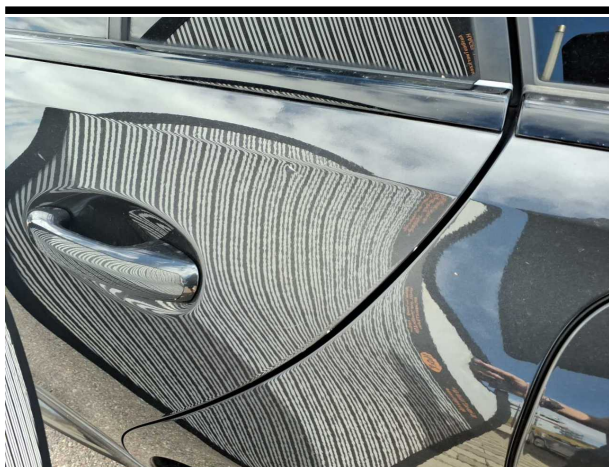
| Nr. | Bauteilgruppe | Beschreibung |
|---|---|---|
| 8 | Tür hinten links | Tür - Delle / Lackschaden - Wertminderung |

**Beschädigung #8:** Tür hinten links: Tür - Delle / Lackschaden - Wertminderung

**Beschädigung #8:** Tür hinten links: Tür - Delle / Lackschade... Wertminderung

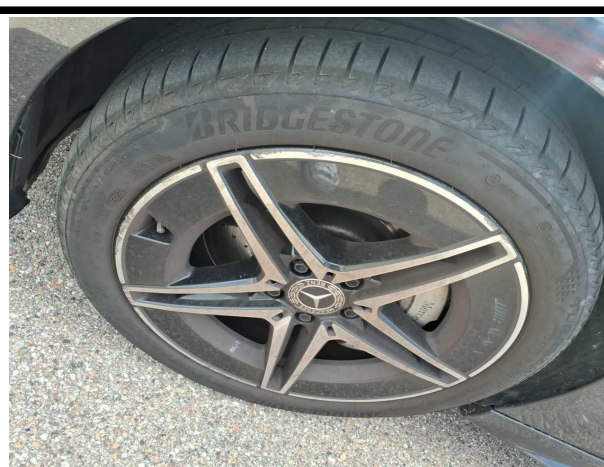
| Nr. | Bauteilgruppe | Beschreibung |
|---|---|---|
| 9 | Rad/Reifen | Leichtmetallfelge vorn links (Optische Beeinträchtigung) - verkratzt / verschürft - Wertminderung |

**Beschädigung #9:** Rad/Reifen: Leichtmetallfelge vorn links (Optische Beeinträchtigung) - kratzt / verschürft -

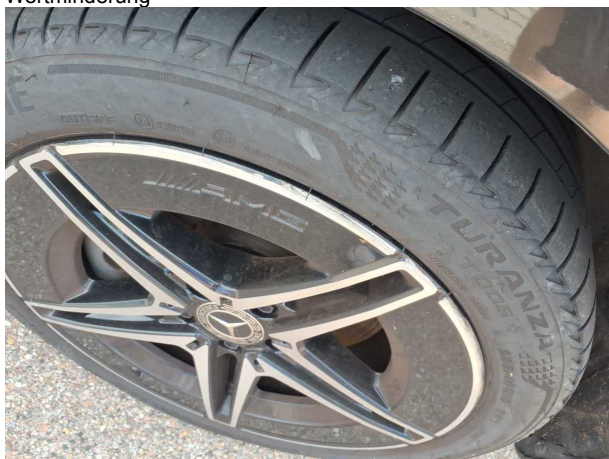
| Nr. | Bauteilgruppe | Beschreibung |
|---|---|---|
| 10 | Rad/Reifen | Leichtmetallfelge hinten links (Sicherheitsrelevanter Mangel) - verkratzt / verschürft - erneuern |

**Beschädigung #10:** Rad/Reifen: Leichtmetallfelge hinten links (Sicherheitsrelevanter Mangel) - verkratzt / verschürft - erneuern

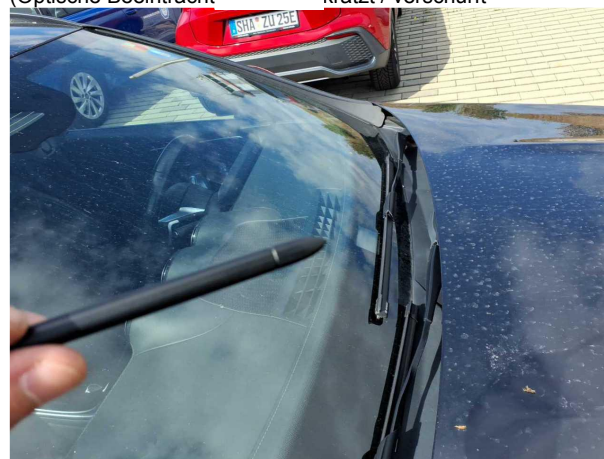
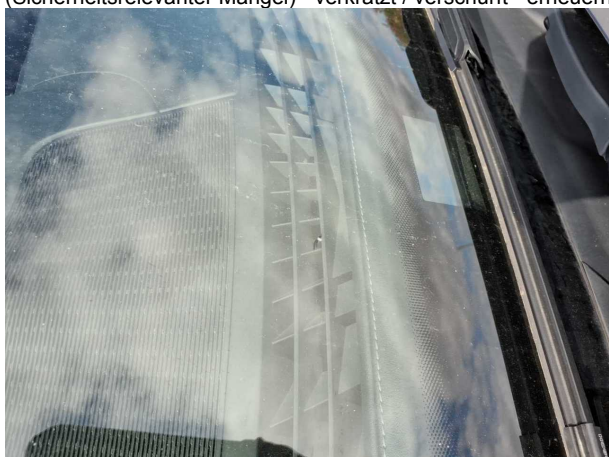
| Nr. | Bauteilgruppe | Beschreibung |
|---|---|---|
| 11 | Verglasung | Frontscheibe mit Spurhalteassistent (Mit Rissbildung) - Steinschlag - erneuern |

**Beschädigung #11:** Verglasung: Frontscheibe mit Spurhalteassistent (Mit Rissbildung) - Steinschlag - erneuern
