Toyota RAV4 Sol

EZ 05/2007 | Geländewagen | Benzin | Automatikgetriebe | 240.429km  
Besteuerung: Differenzbesteuert (§25a UStG)  
Fahrzeugstandort: 87\*\*\*  
Fahrzeug aufgenommen am: 05.08.2026

# Hinweise zum Zustandsbericht

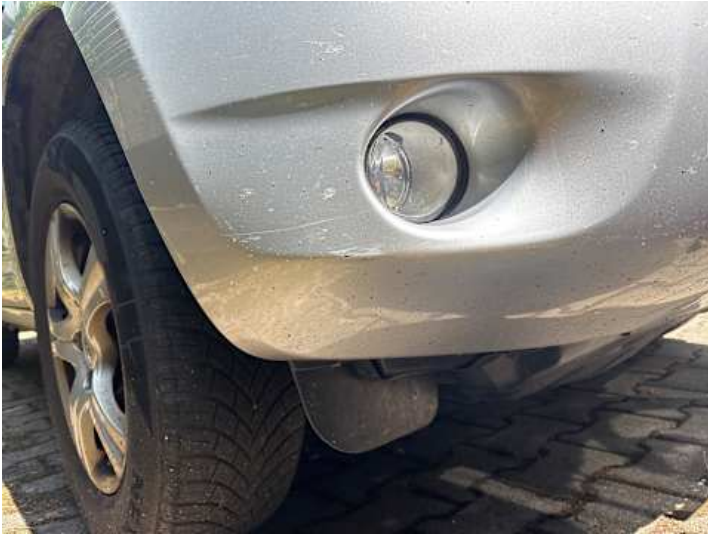
Stoßstange vorne (Kratzer, Lackschaden)

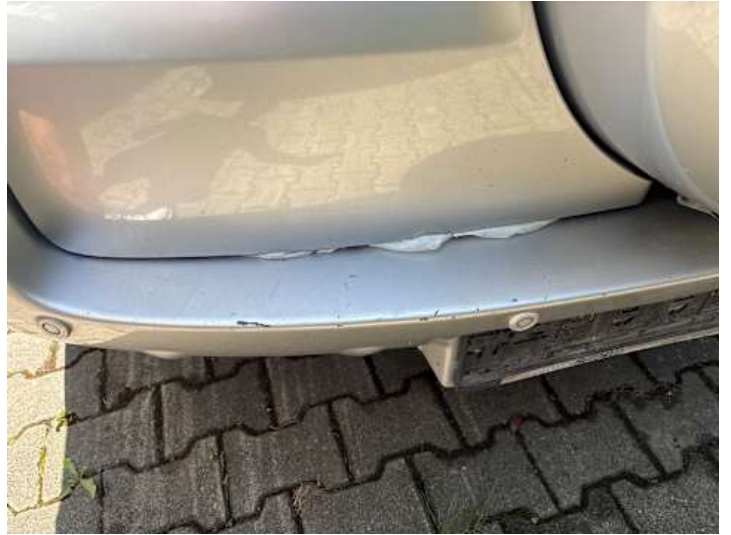
Stoßstange hinten (Kratzer, Lackschaden)

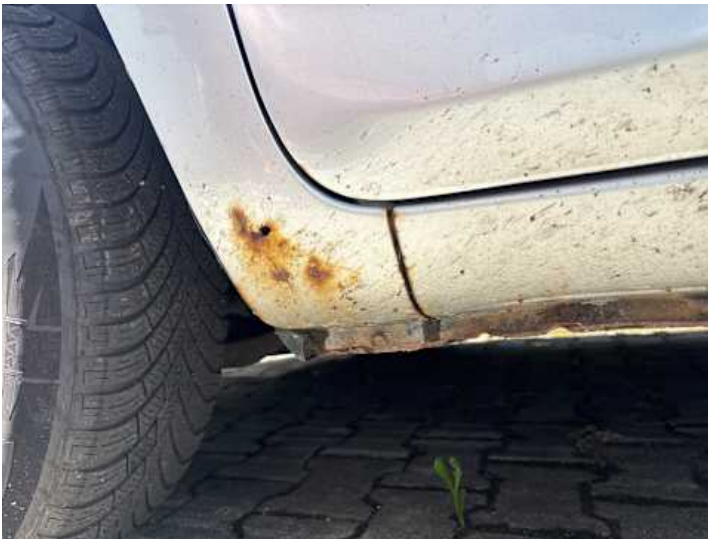
Schweller links (Rost, Lackschaden)

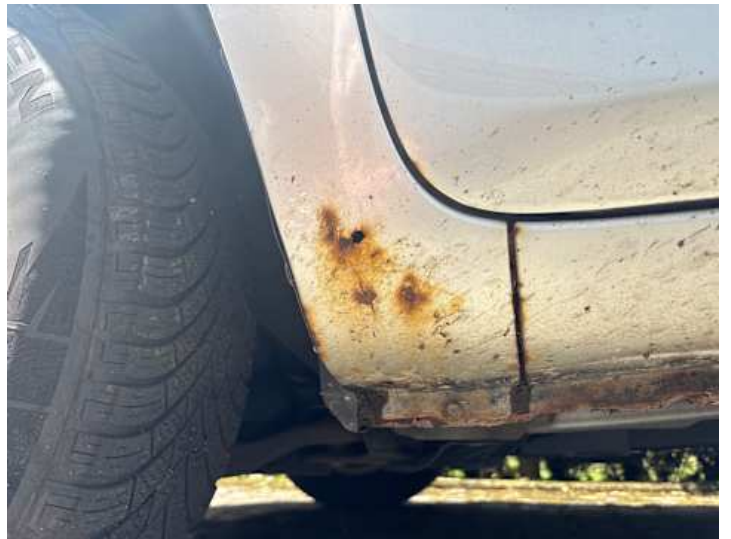
Kotflügel vorne links (Lackschaden, Rost)

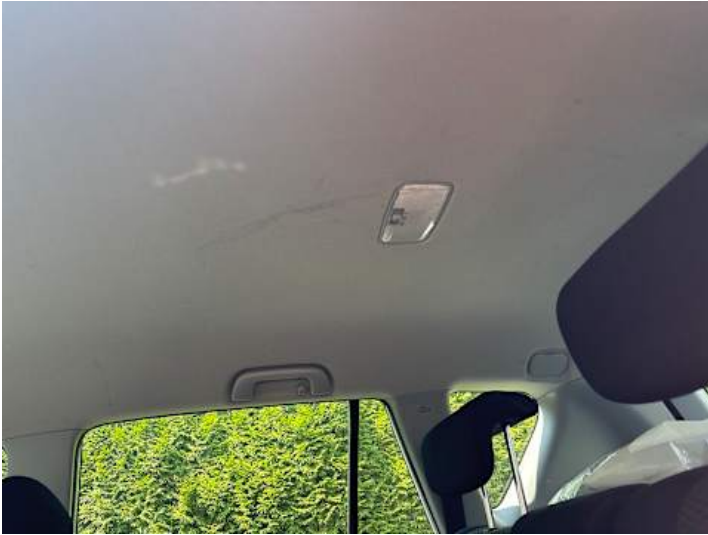
Innenraum (Verschmutzung)
