## Renault Megane Authentique

EZ 06/2007 | Roadster/Cabrio | Benzin | Automatikgetriebe |  
167.742km  
Besteuerung: Differenzbesteuert (§25a UStG)  
Fahrzeugstandort: 15\*\*\*  
Fahrzeug aufgenommen am: 21.08.2026

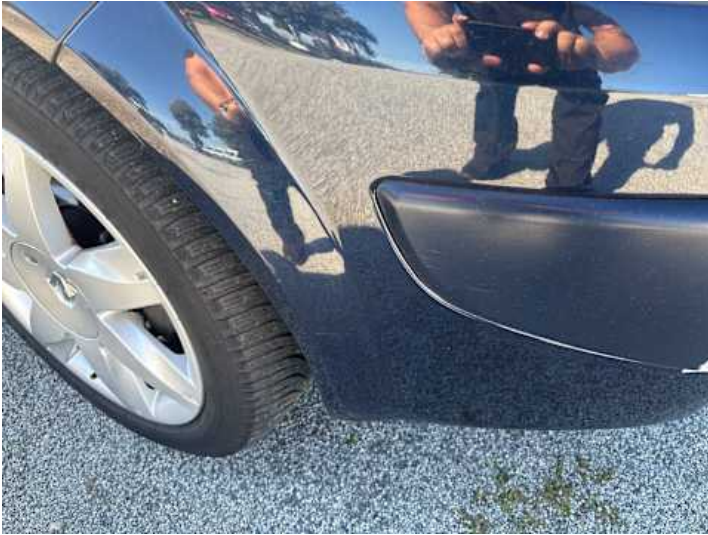
Stoßstange vorne (Kratzer)

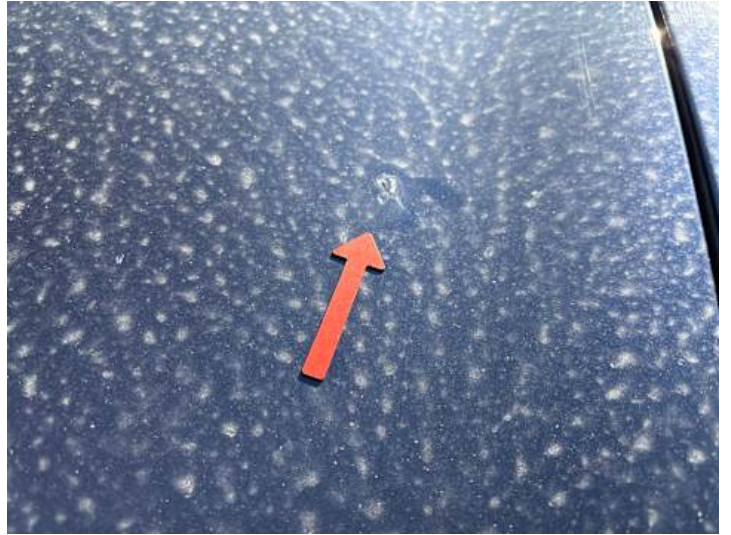
Motorhaube (Kratzer)

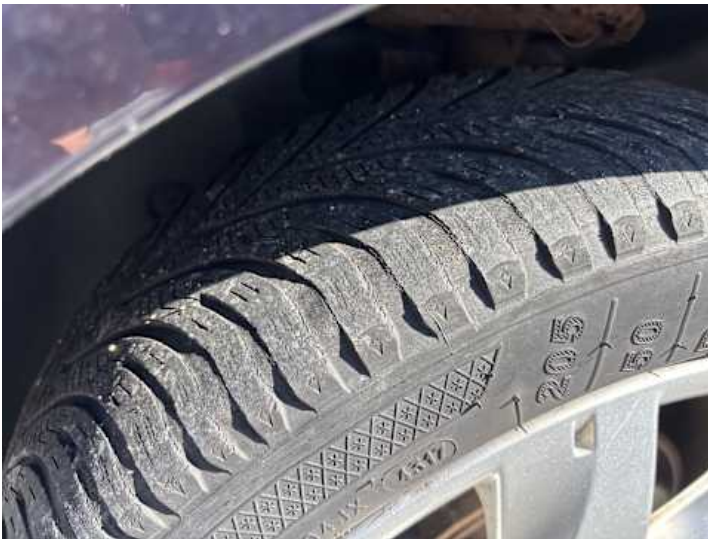
Rad (Kratzer, Ungleichmäßig abgefahren)

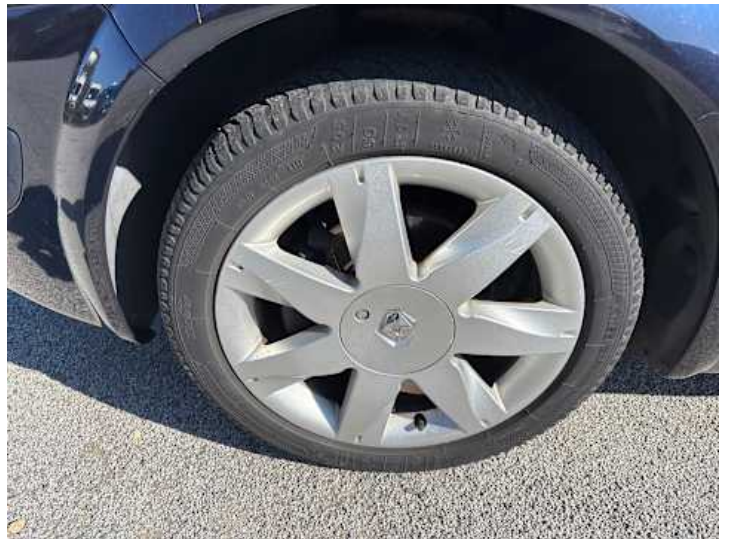
Rad (Kratzer, Ungleichmäßig abgefahren)

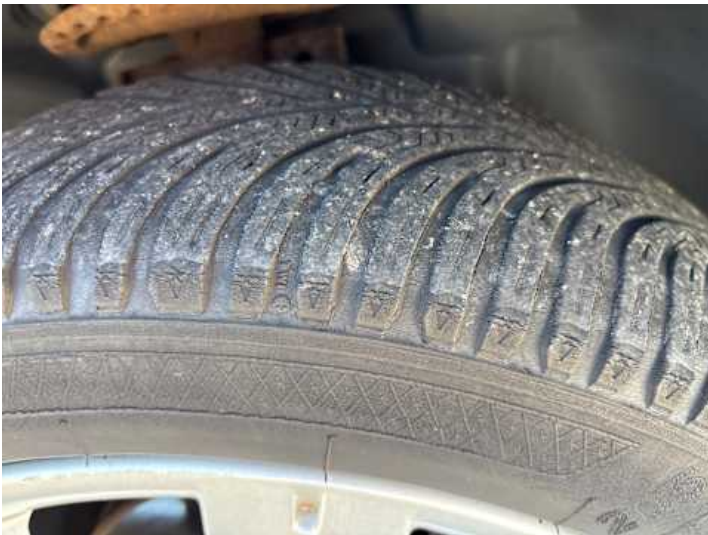
Rad (Kratzer, Ungleichmäßig abgefahren)

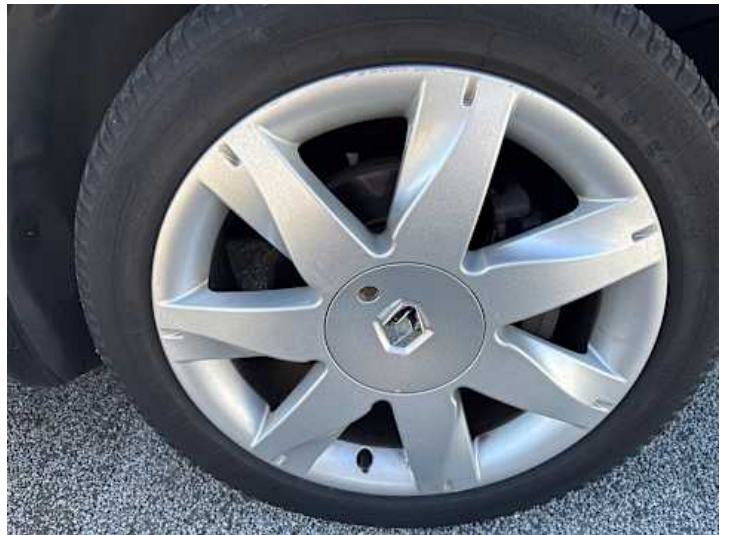
Rad (Kratzer, Ungleichmäßig abgefahren)

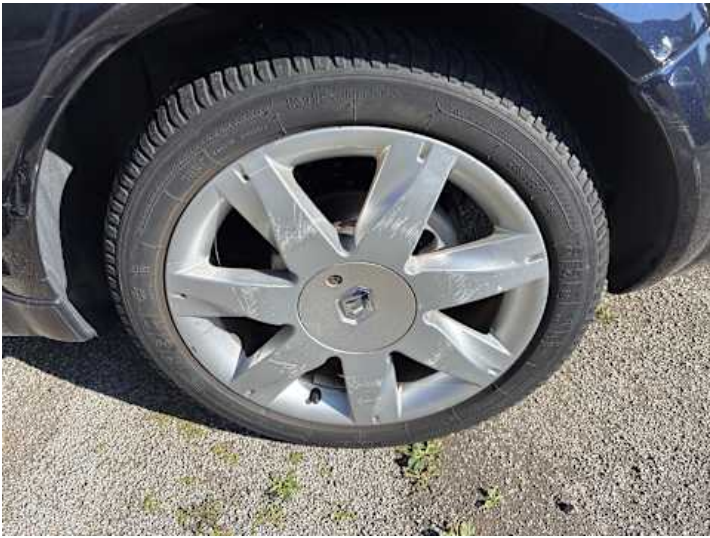
Rad (Kratzer)

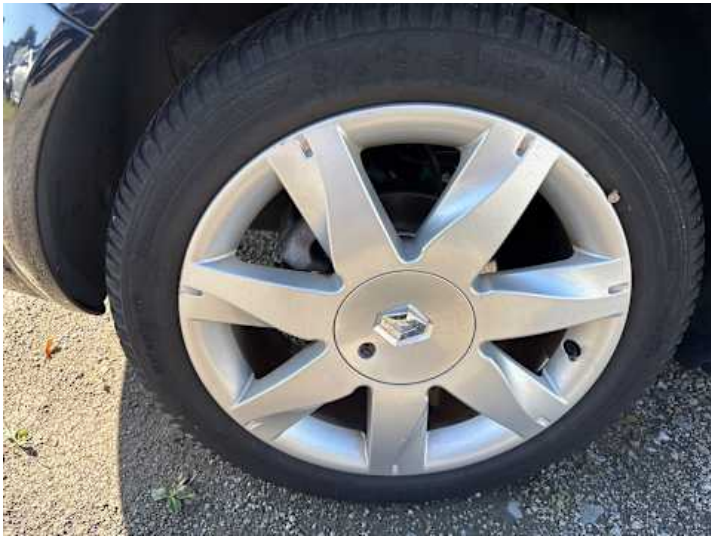
Rad (Kratzer)

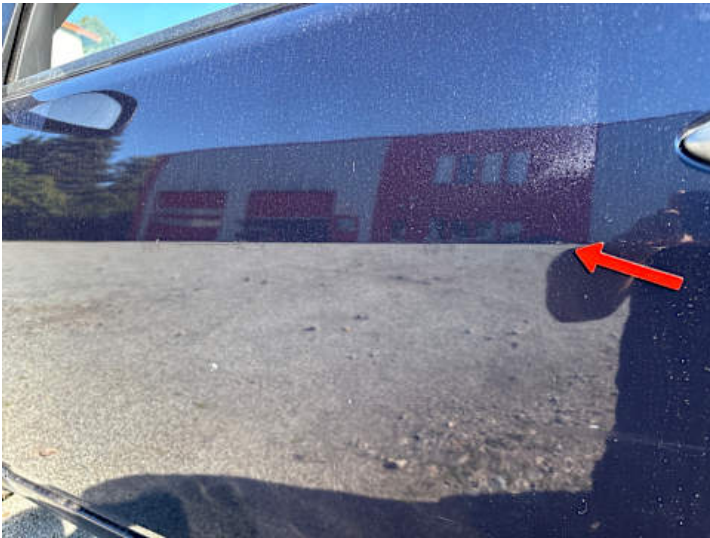
| Fahrzeugteil | Lackschichtdicke (in $\mu\text{m}$ ) | Fahrzeugteil | Lackschichtdicke (in $\mu\text{m}$ ) |
|---|---|---|---|
| Fahrertür | 210 | Beifahrertür | 140 |

Fahrtür (Kratzer, Delle)

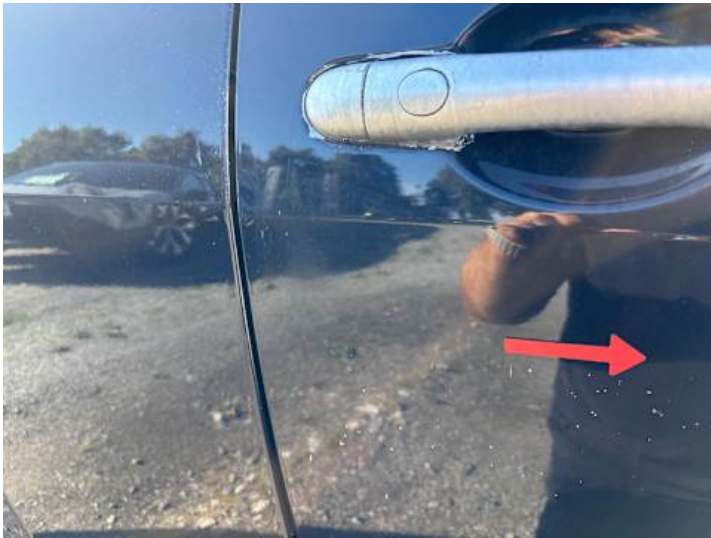
Beifahrtür (Kratzer, Delle)

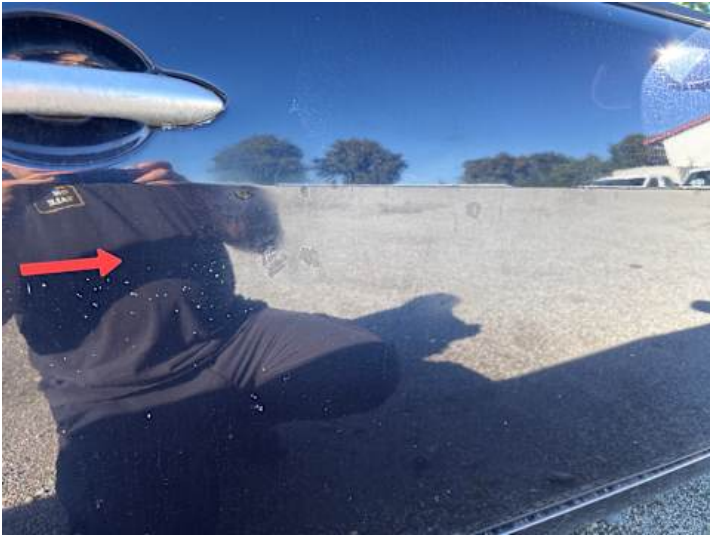
Beifahrtür (Kratzer, Delle)

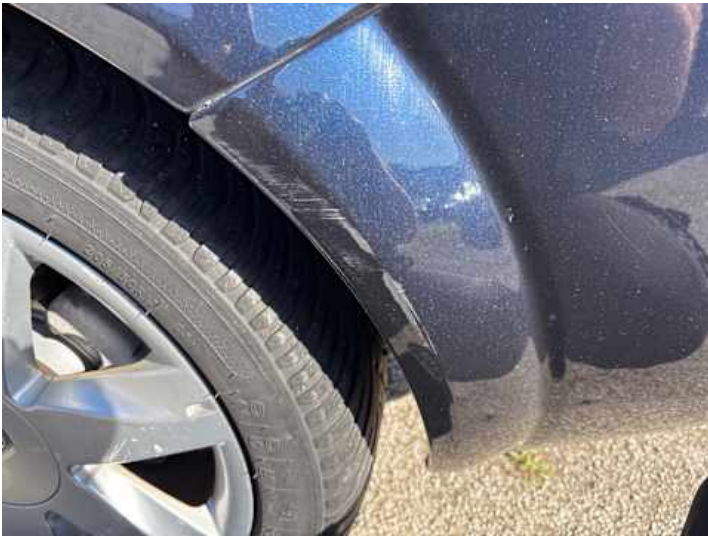
Stoßstange hinten (Kratzer)

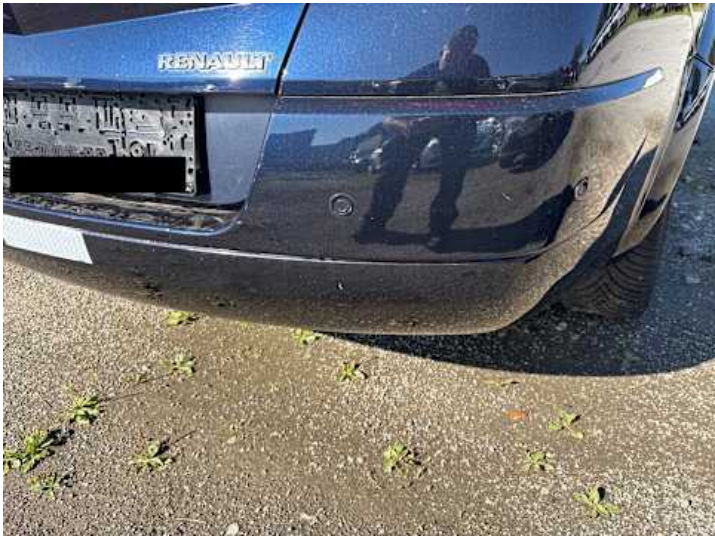
Stoßstange hinten (Kratzer)

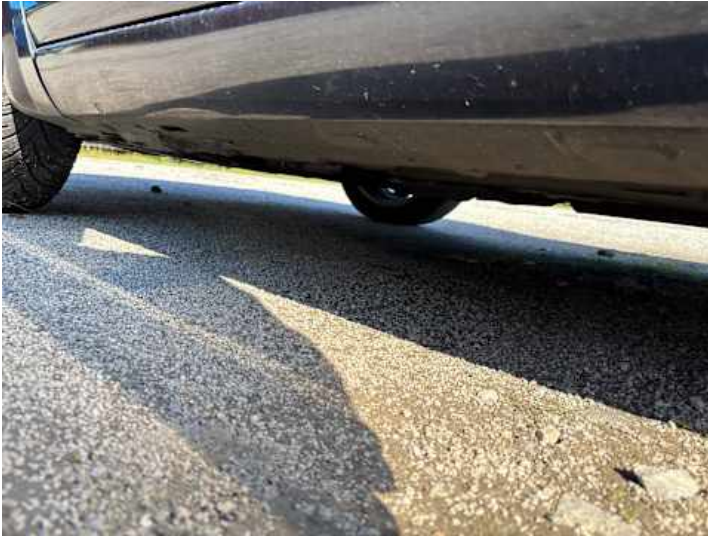
Schweller links (Verformung)

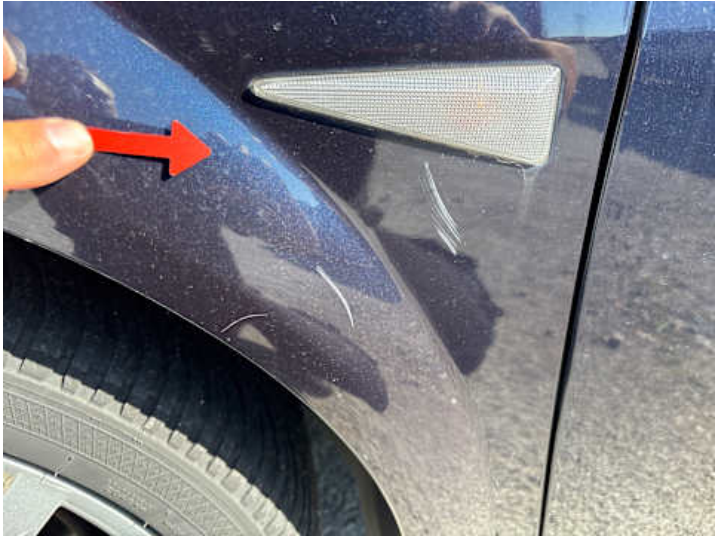
Kotflügel vorne links (Kratzer)

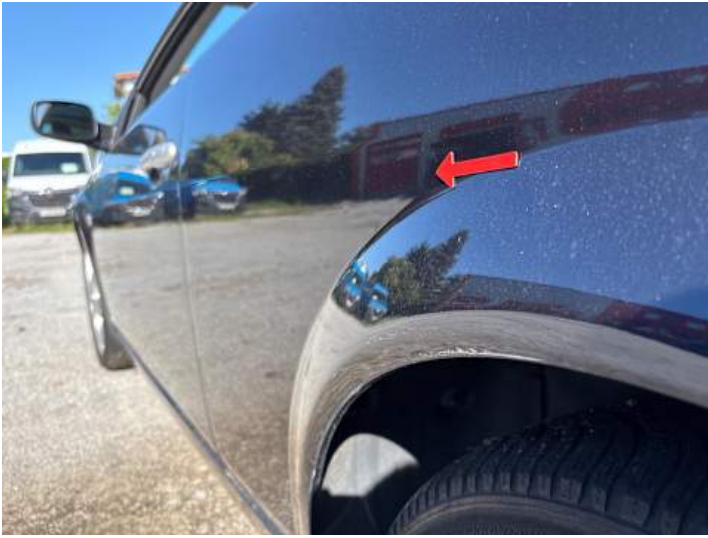
| Fahrzeugteil | Lackschichtdicke (in $\mu\text{m}$ ) | Fahrzeugteil | Lackschichtdicke (in $\mu\text{m}$ ) |
|---|---|---|---|
| Seitenteil hinten links | 270 | Seitenteil hinten rechts | 210 |

Seitenteil hinten links (Delle)

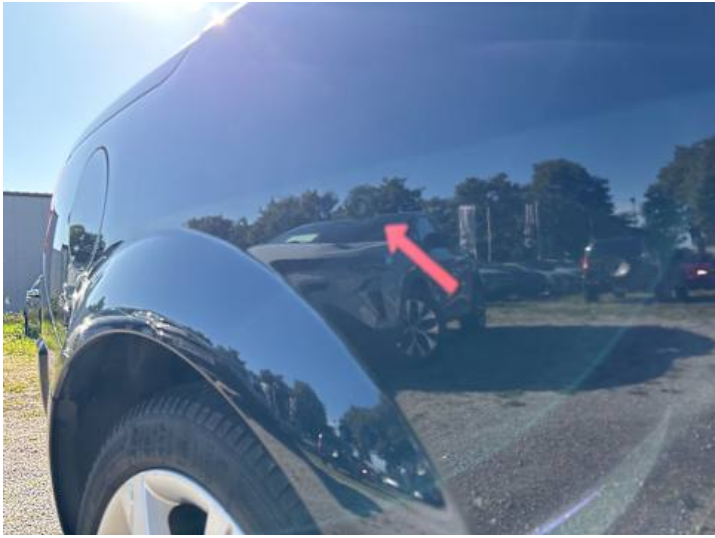
Seitenteil hinten rechts (Delle, Kratzer)

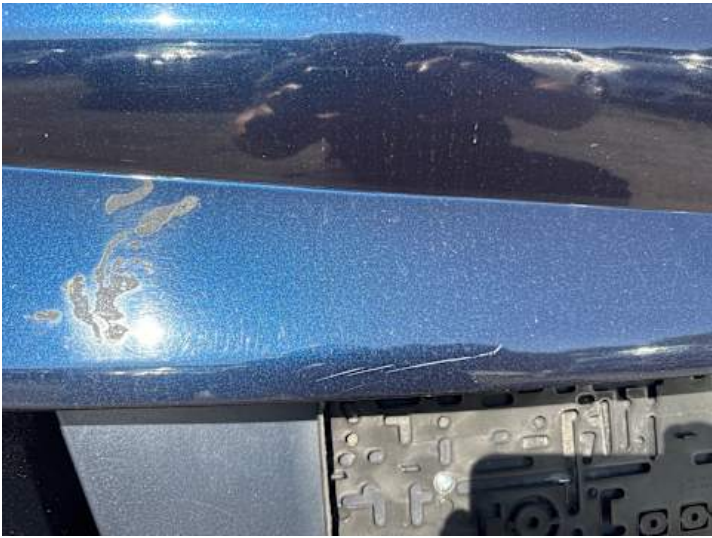
Heckklappe (Kratzer)

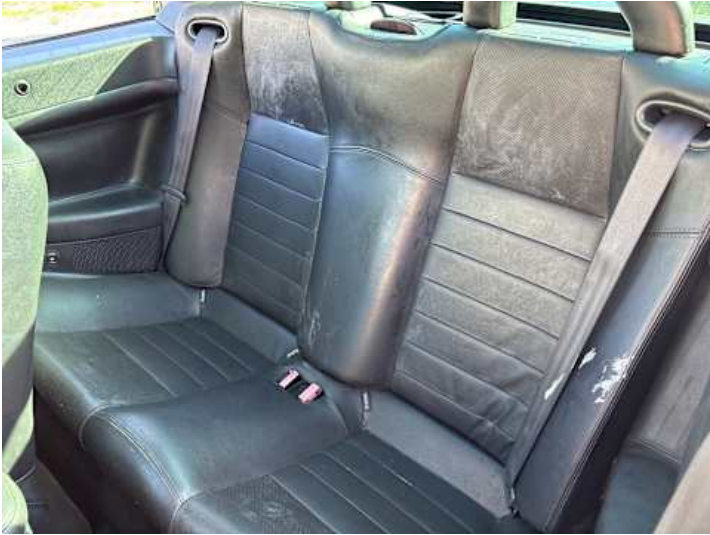
Innenraum (Verschmutzung, Verschleiß, Diverse Schäden)

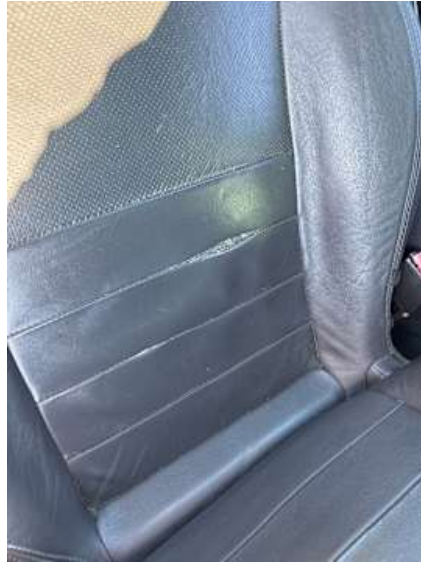
Innenraum (Verschmutzung, Verschleiß, Diverse Schäden)

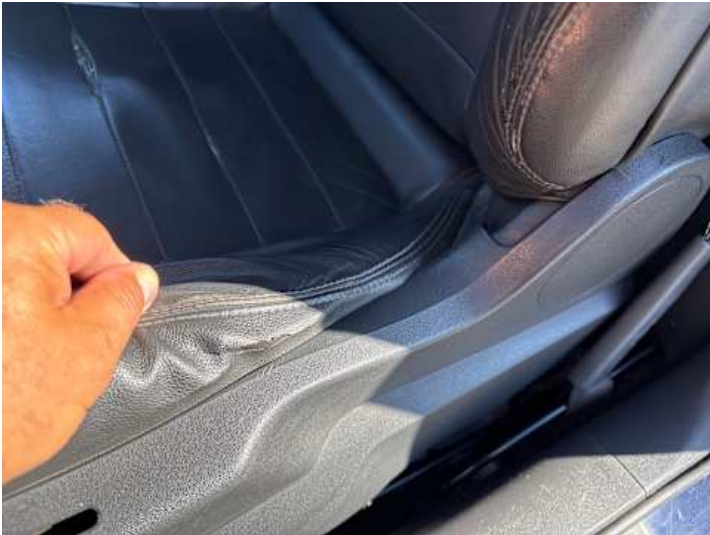
Innenraum (Verschmutzung, Verschleiß, Diverse Schäden)
