Seat Altea Stylance / Style

EZ 06/2010 | Van | Diesel | Automatikgetriebe | 247.785km  
Besteuerung: Differenzbesteuert (§25a UStG)  
Fahrzeugstandort: 25\*\*\*  
Fahrzeug aufgenommen am: 25.08.2026

# Hinweise zum Zustandsbericht

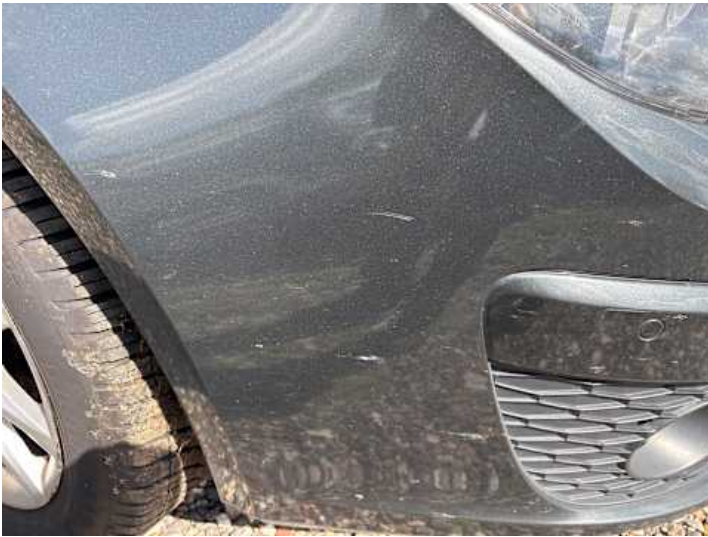
Stoßstange vorne (Kratzer, Lackschaden)

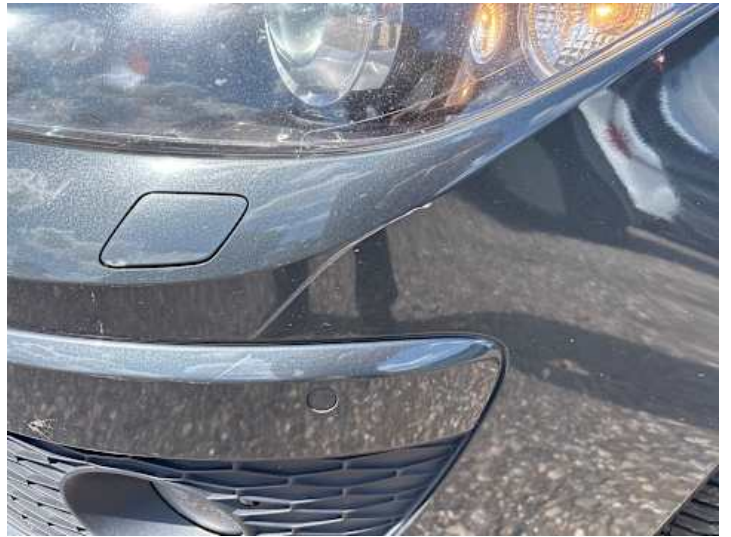
Stoßstange vorne (Kratzer, Lackschaden)

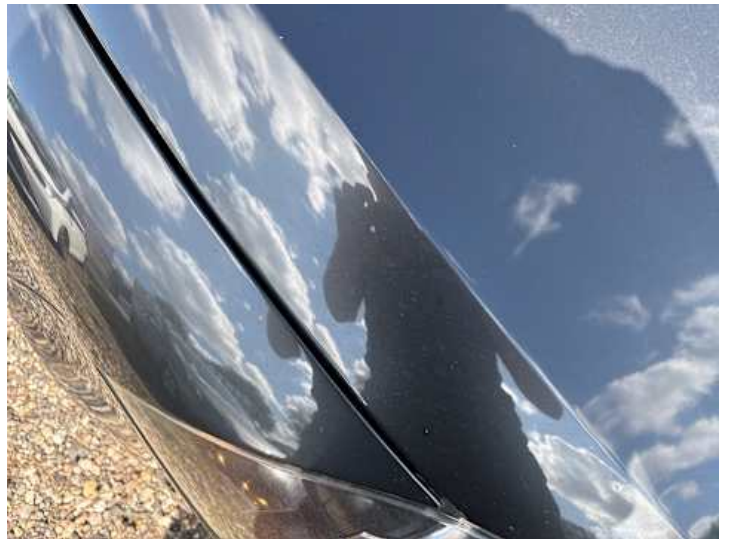
Motorhaube (Lackschaden, Rost)

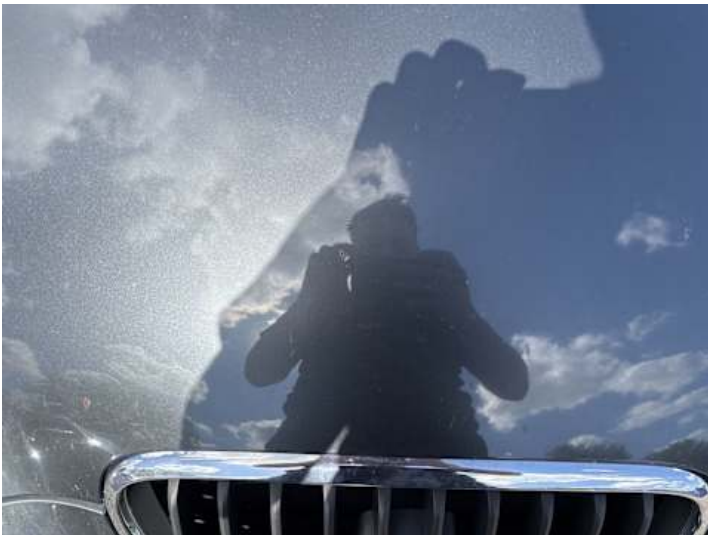
Motorhaube (Lackschaden, Rost)

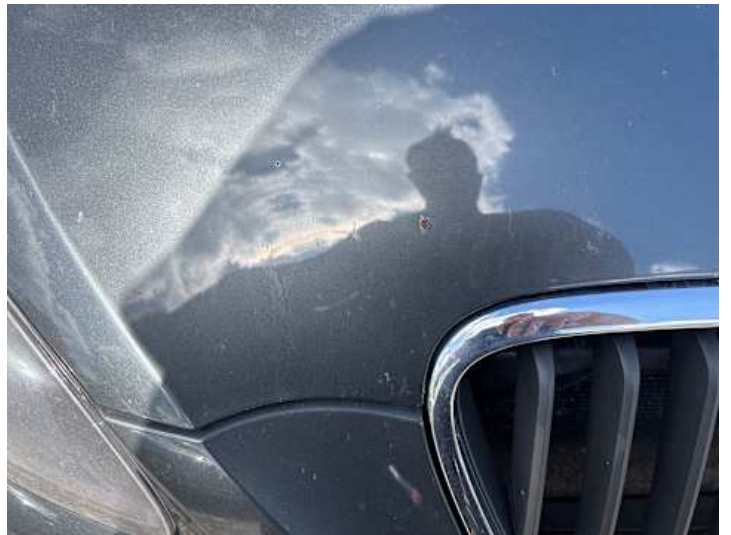
Motorhaube (Lackschaden, Rost)

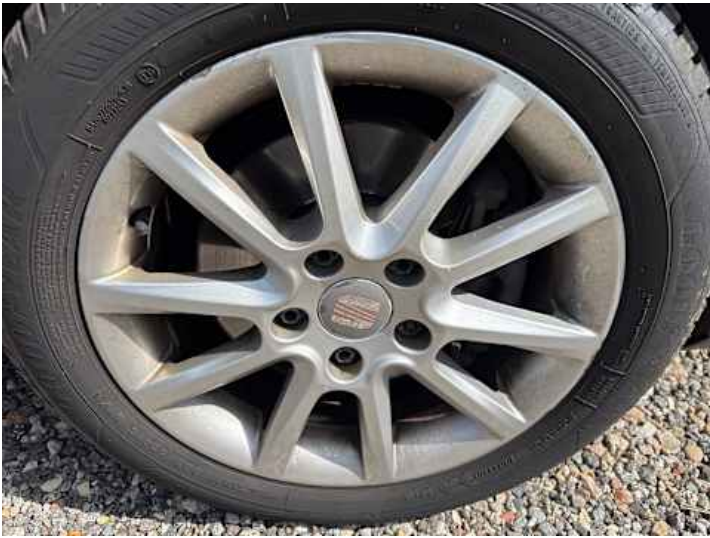
Rad (Kerben)

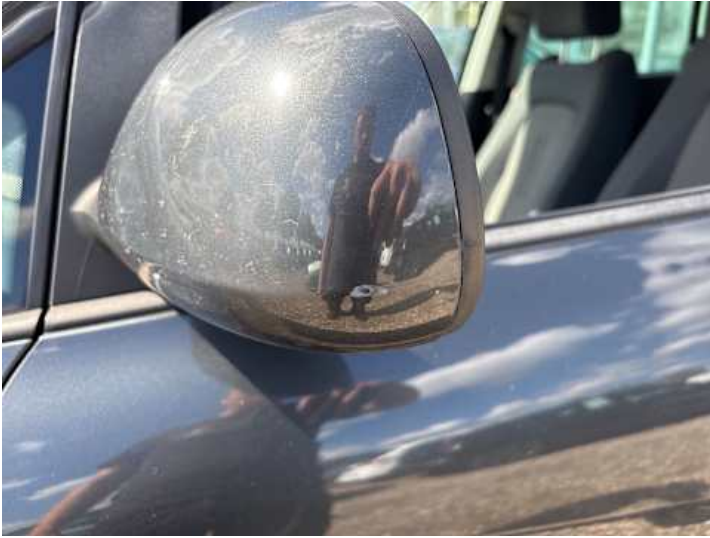
Fahrtür (Delle, Kratzer, Lackschaden)

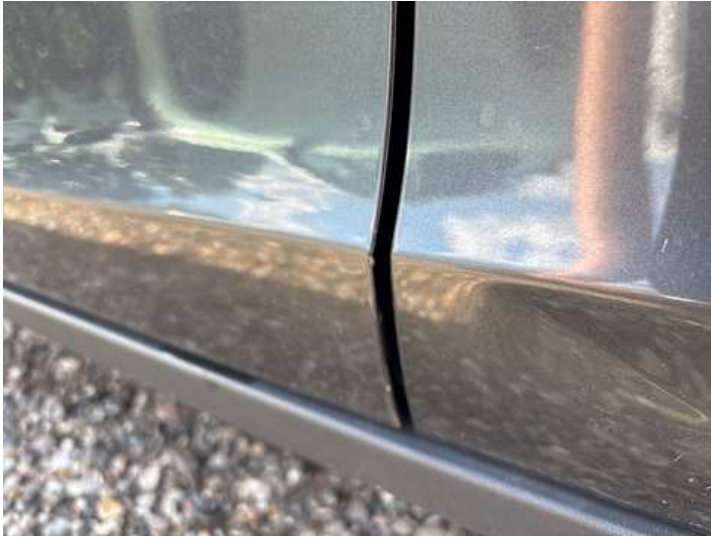
Fahrtür (Delle, Kratzer, Lackschaden)

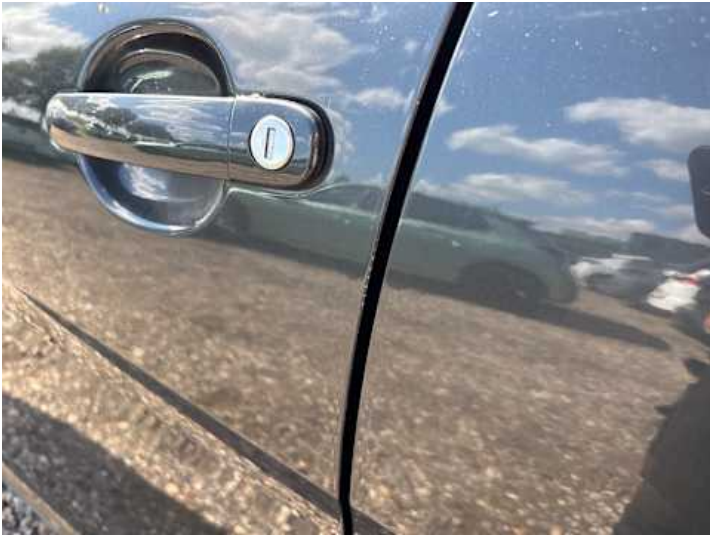
Fahrtür (Delle, Kratzer, Lackschaden)

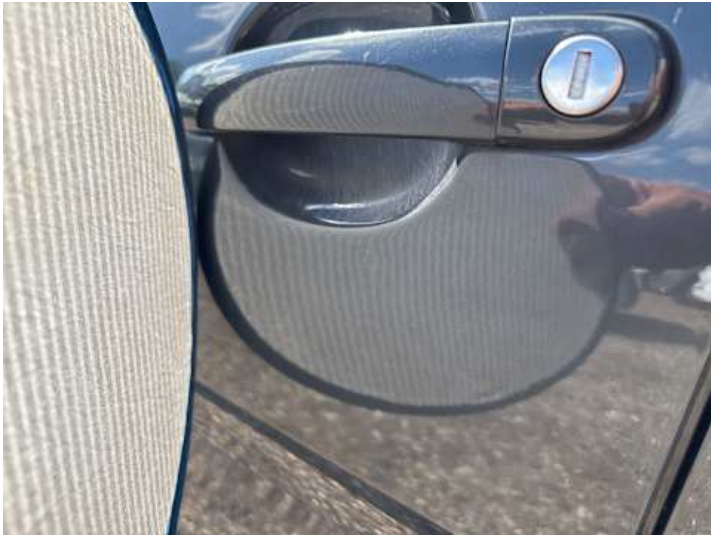
Fahrtür (Delle, Kratzer, Lackschaden)

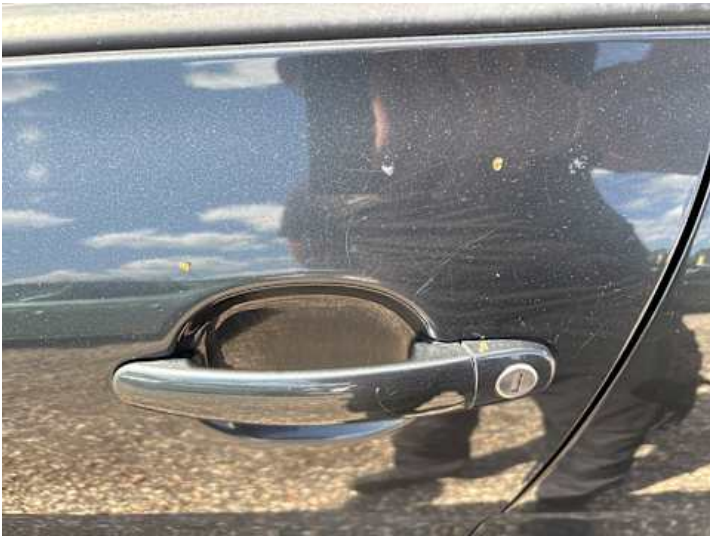
Fahrertür (Delle, Kratzer, Lackschaden)

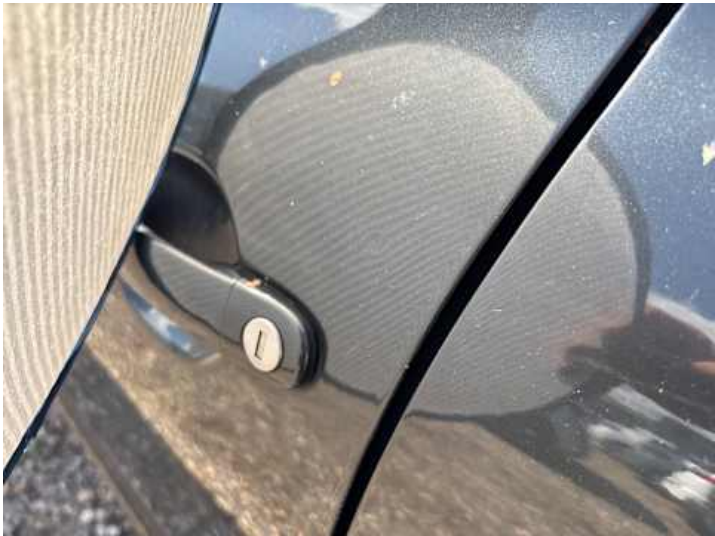
Fahrertür (Delle, Kratzer, Lackschaden)

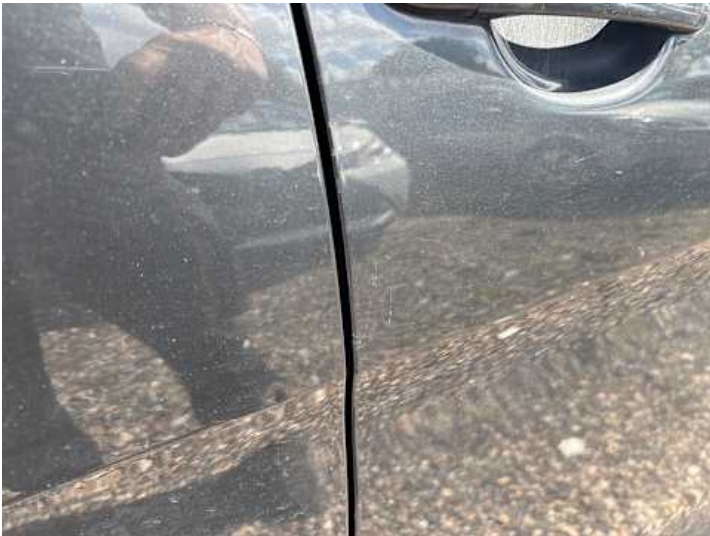
Beifahrertür (Kratzer)

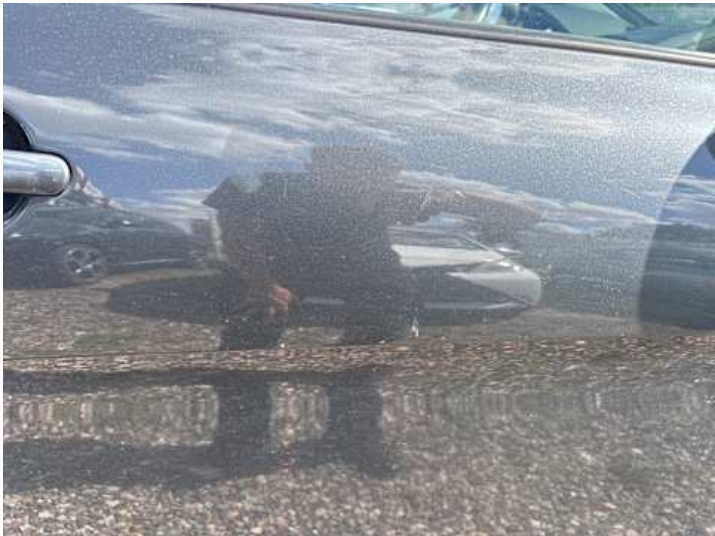
Beifahrertür (Kratzer)

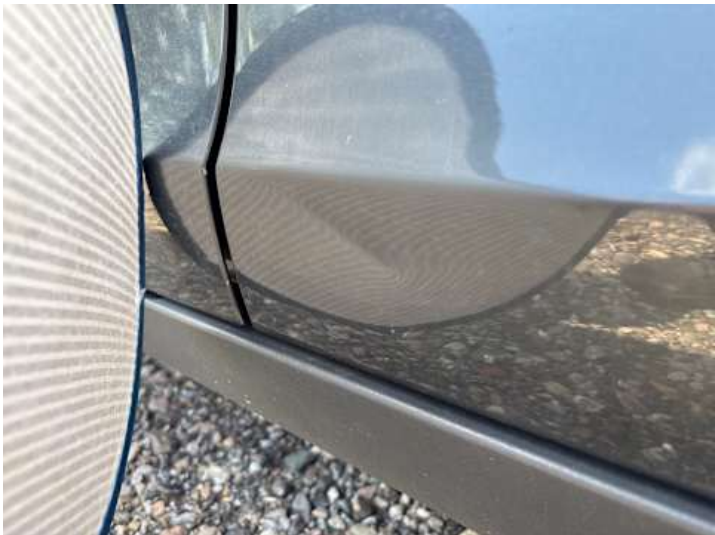
Türe hinten links (Lackschaden, Kratzer, Delle)

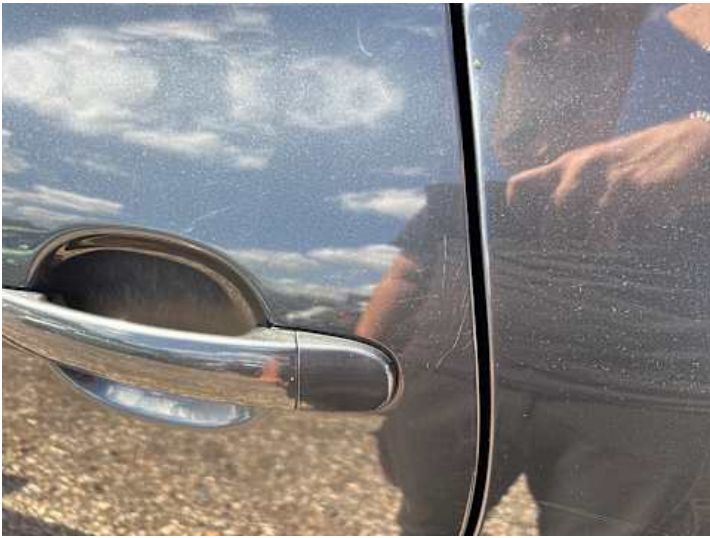
Türe hinten links (Lackschaden, Kratzer, Delle)

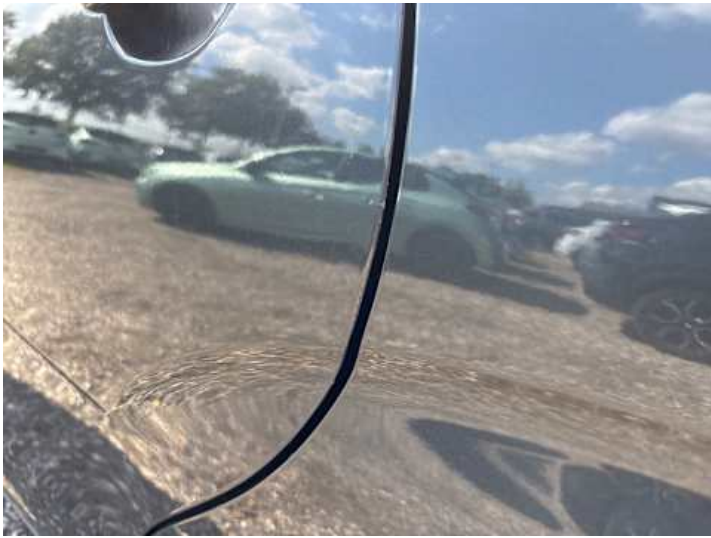
Türe hinten links (Lackschaden, Kratzer, Delle)

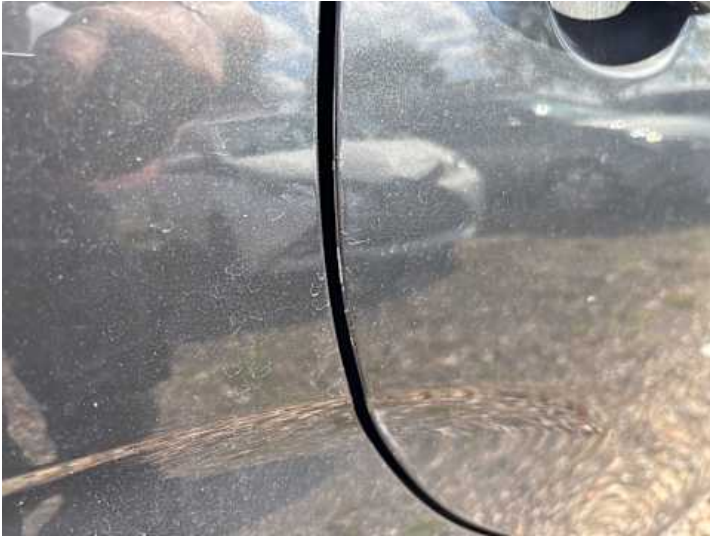
Türe hinten rechts (Delle, Kratzer, Lackschaden)

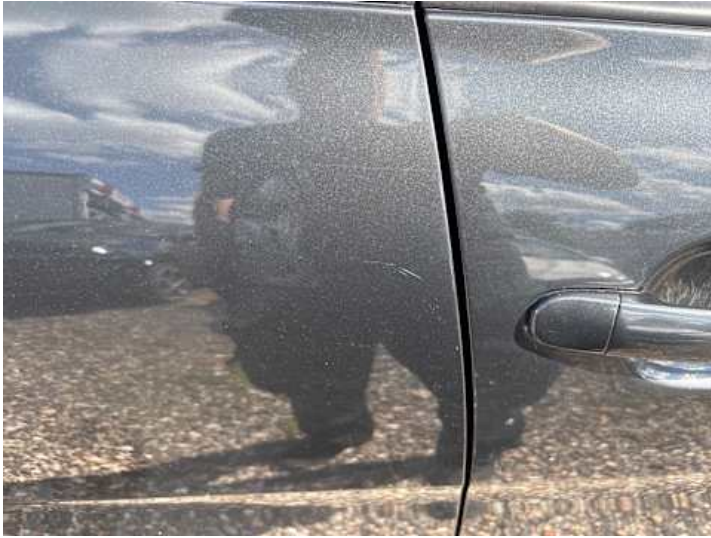
Türe hinten rechts (Delle, Kratzer, Lackschaden)

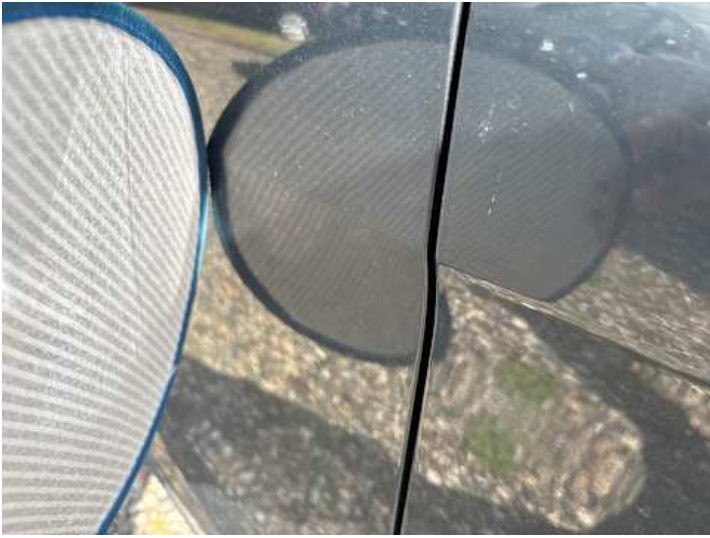
Türe hinten rechts (Delle, Kratzer, Lackschaden)

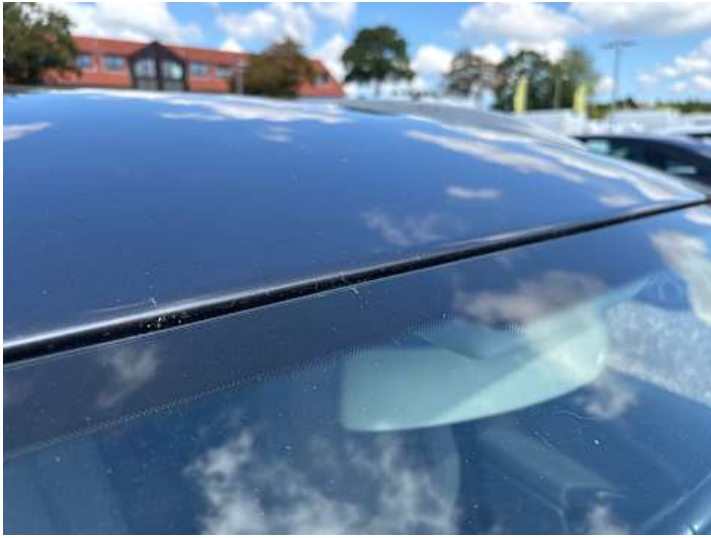
Dach (Lackschaden)

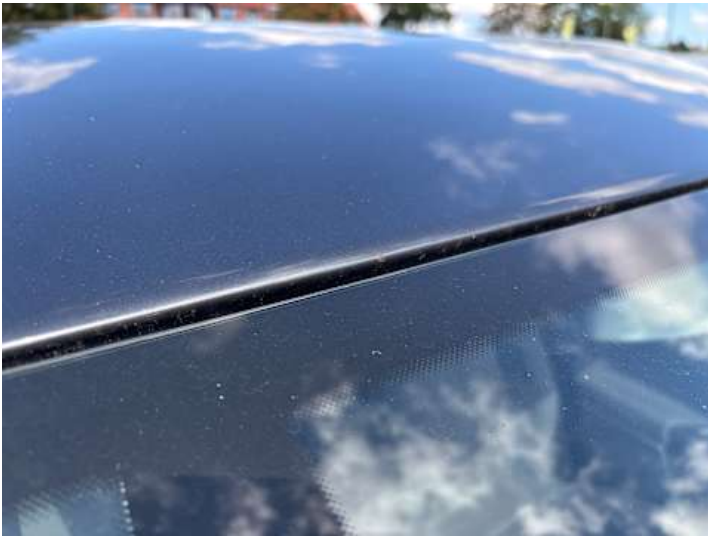
Dach (Lackschaden)

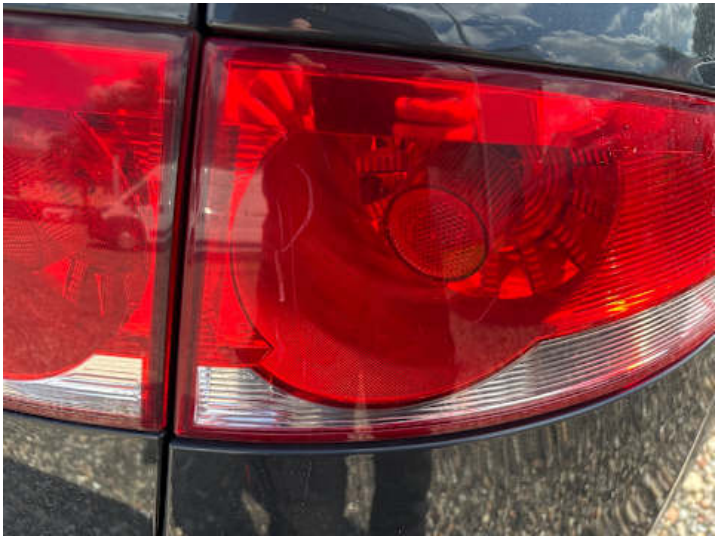
Rücklicht (rechts) (Kratzer)

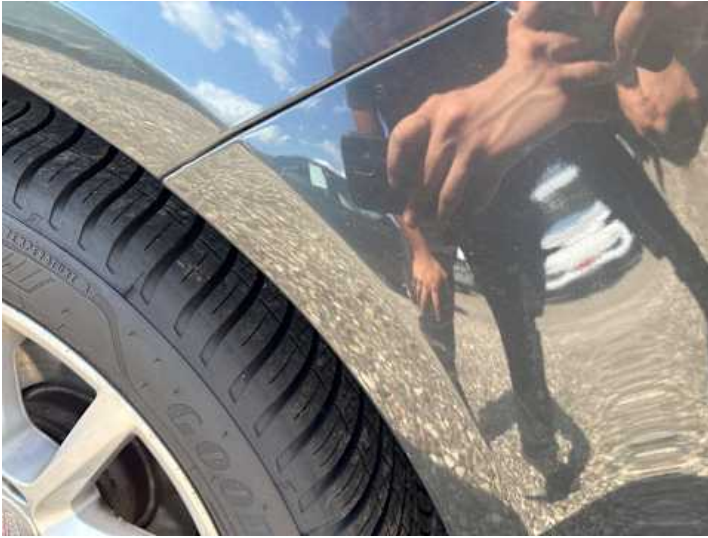
Stoßstange hinten (Kratzer, Lackschaden)

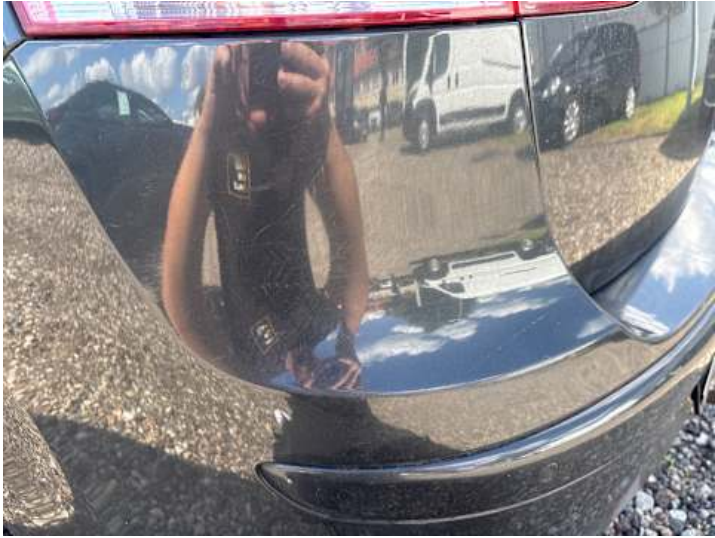
Stoßstange hinten (Kratzer, Lackschaden)

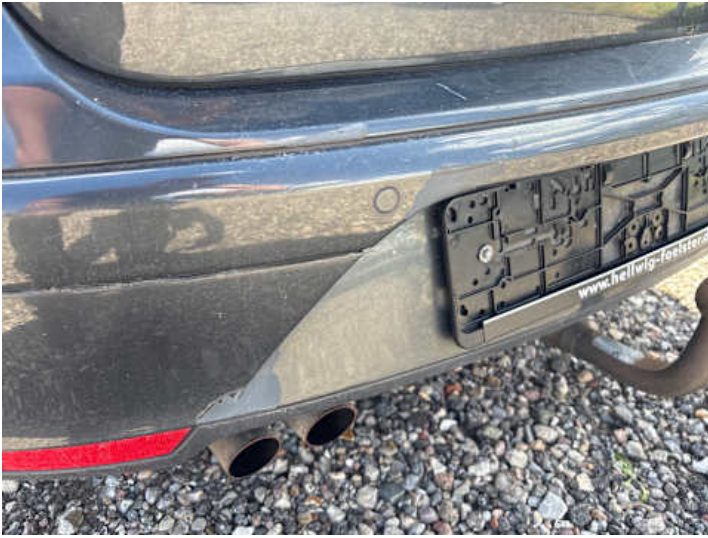
Stoßstange hinten (Kratzer, Lackschaden)

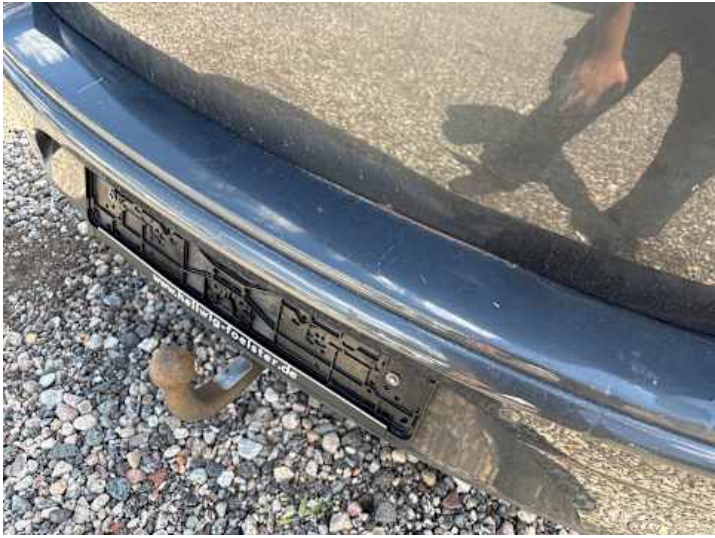
Stoßstange hinten (Kratzer, Lackschaden)

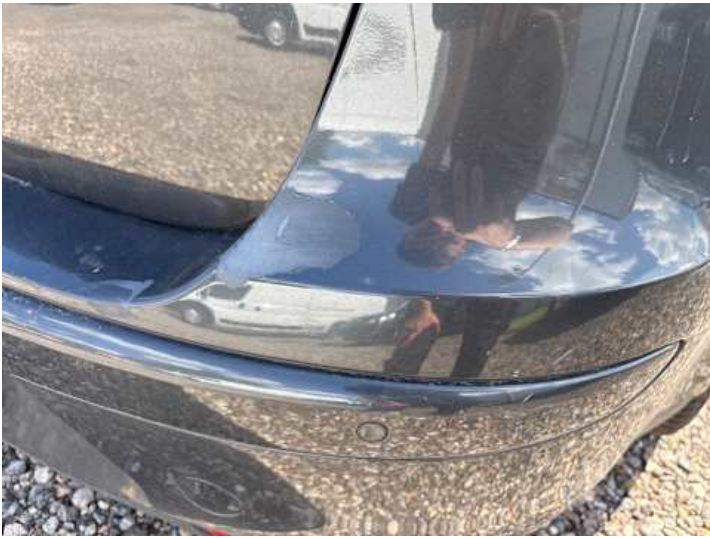
Stoßstange hinten (Kratzer, Lackschaden)

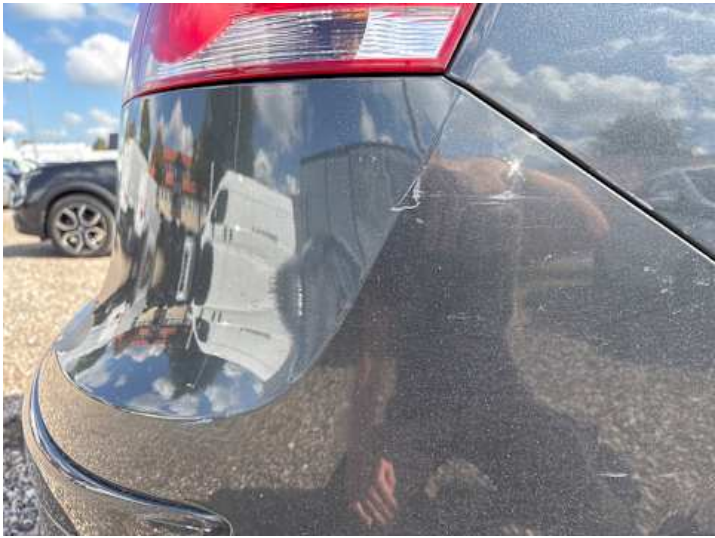
Stoßstange hinten (Kratzer, Lackschaden)

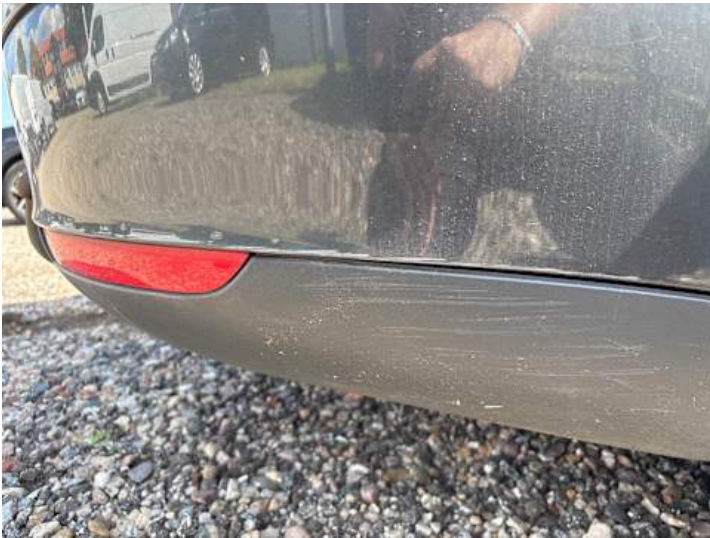
Stoßstange hinten (Kratzer, Lackschaden)

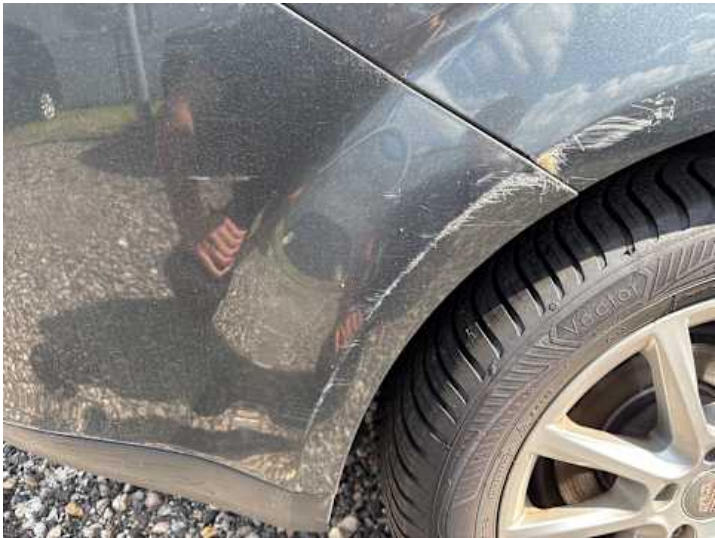
Stoßstange hinten (Kratzer, Lackschaden)

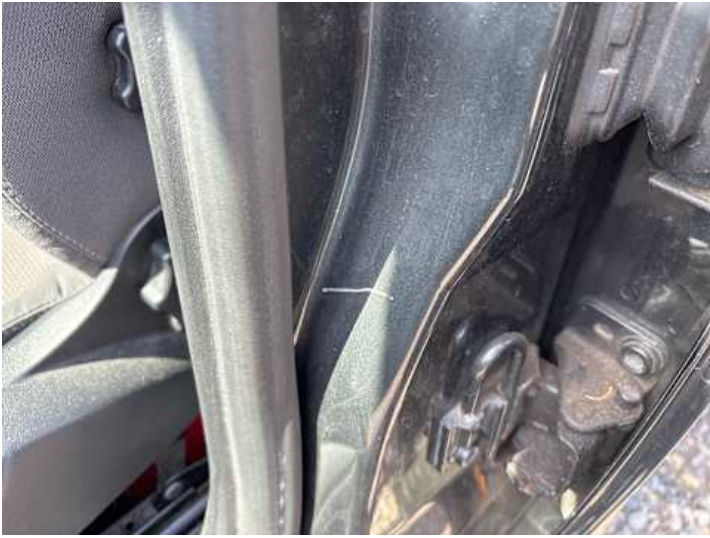
Schweller links (Lackschaden)

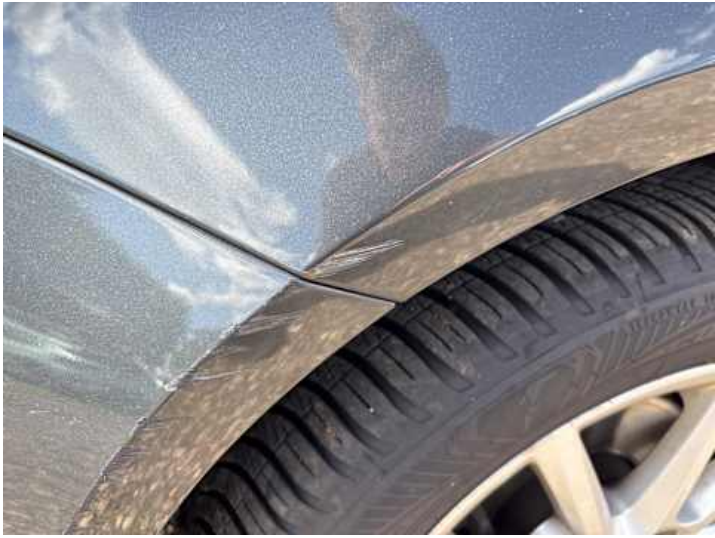
Kotflügel vorne links (Lackschaden, Kratzer)

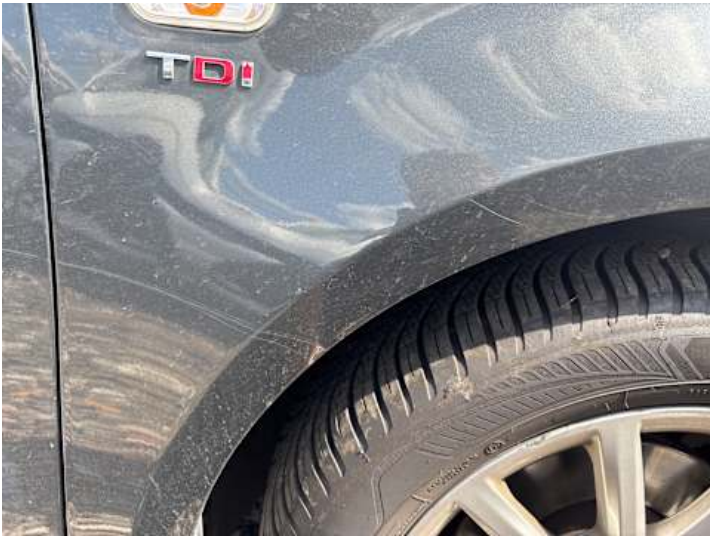
Kotflügel vorne rechts (Kratzer)

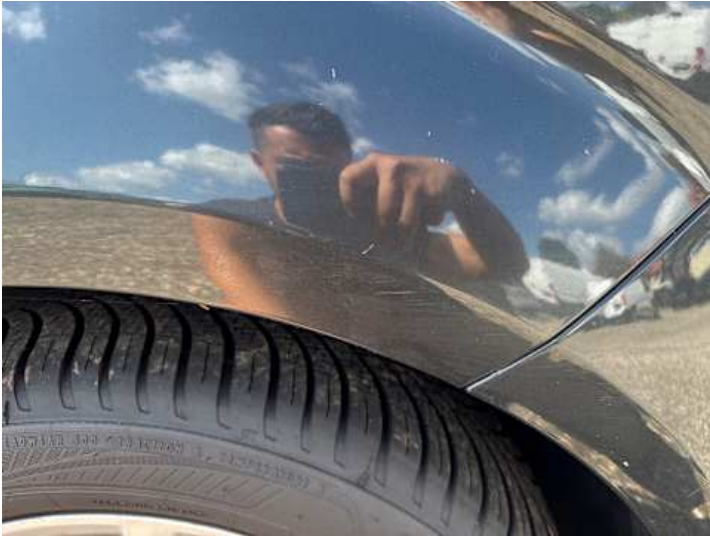
Seitenteil hinten links (Kratzer, Rost)

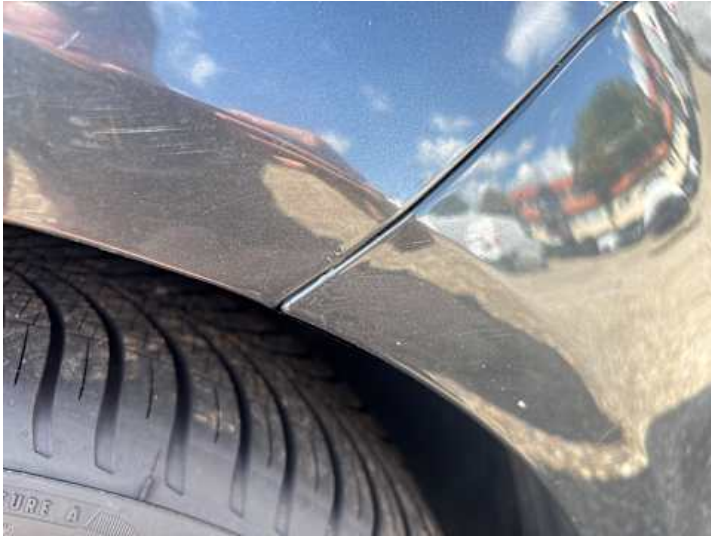
Seitenteil hinten links (Kratzer, Rost)

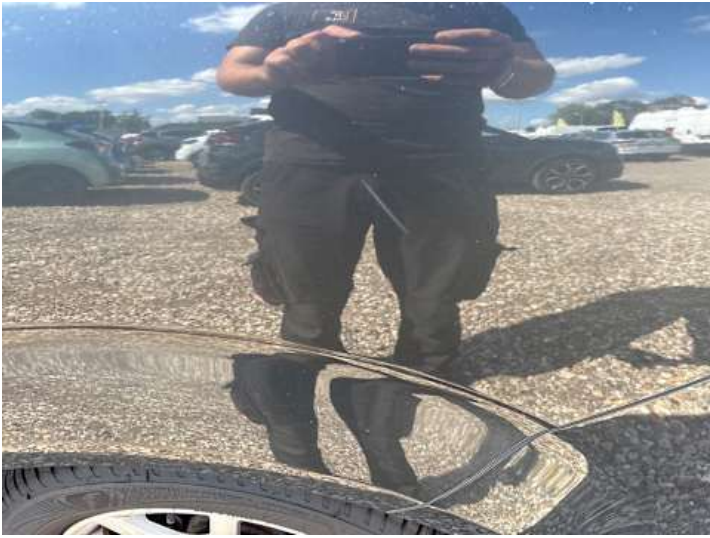
Seitenteil hinten links (Kratzer, Rost)

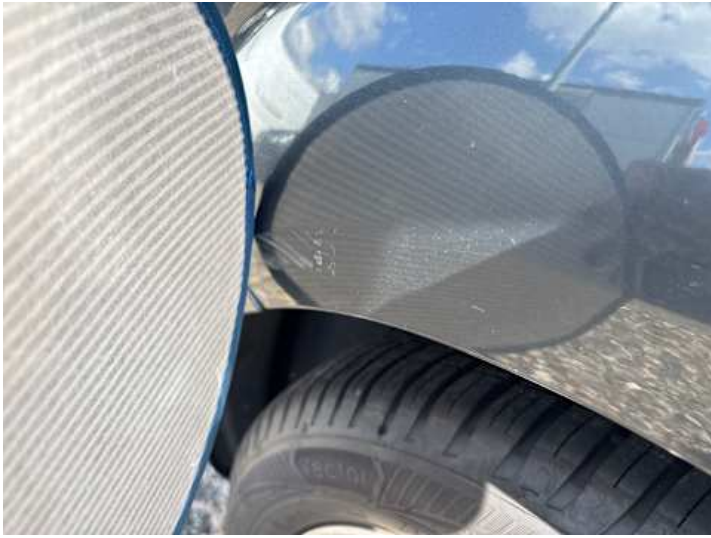
Seitenteil hinten rechts (Lackschaden, Kratzer, Delle)

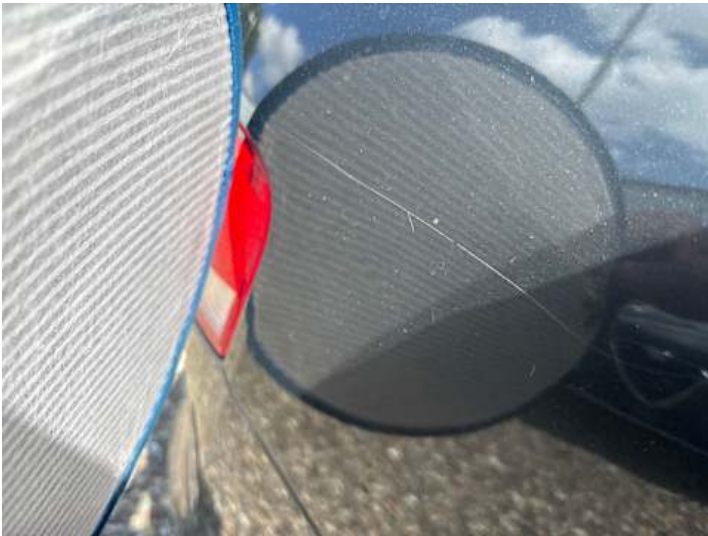
Seitenteil hinten rechts (Lackschaden, Kratzer, Delle)

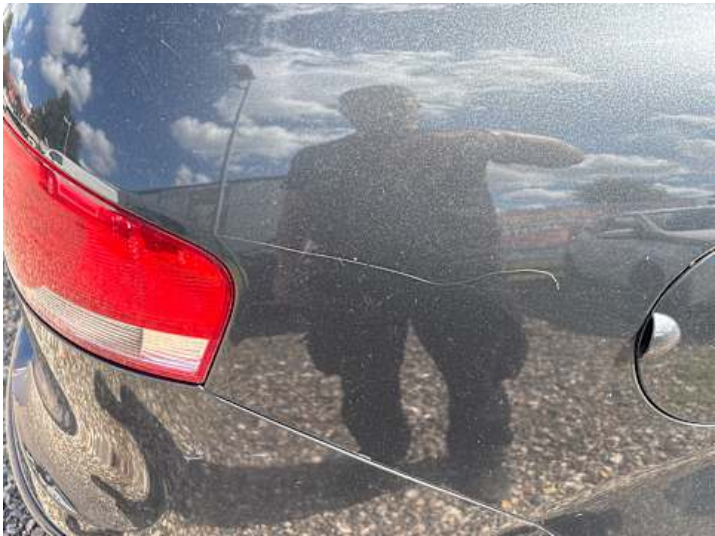
Seitenteil hinten rechts (Lackschaden, Kratzer, Delle)

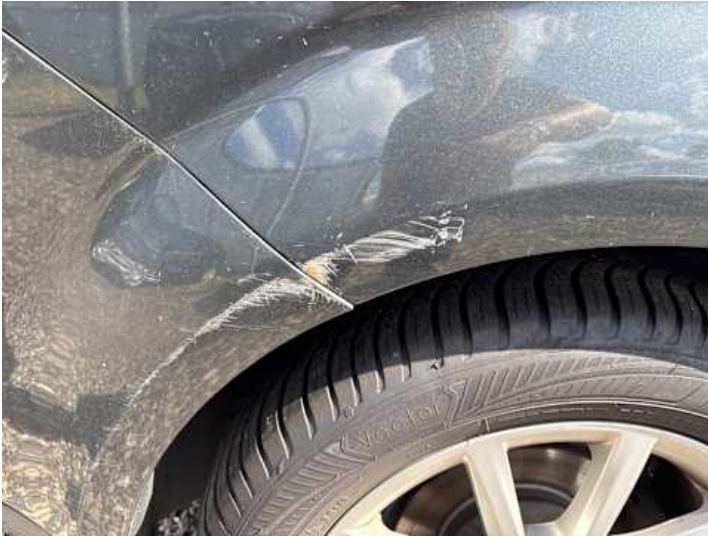
Seitenteil hinten rechts (Lackschaden, Kratzer, Delle)

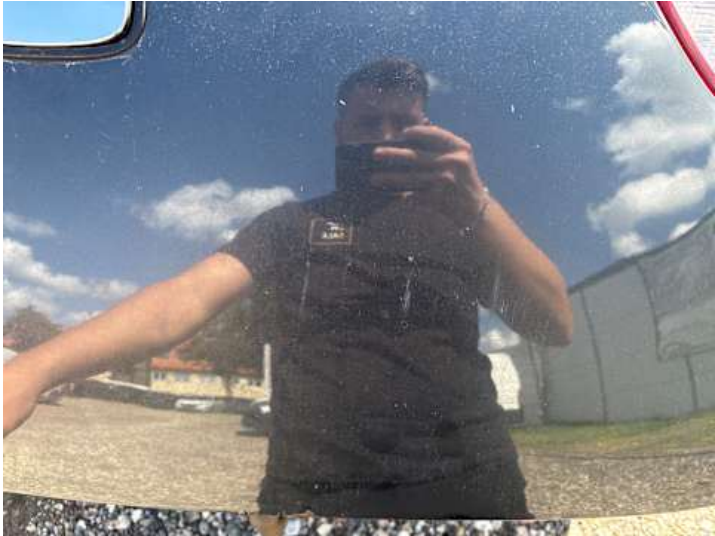
| Fahrzeugteil | Lackschichtdicke (in µm) | Fahrzeugteil | Lackschichtdicke (in µm) |
|---|---|---|---|
| Motorhaube | 130 | Heckklappe | 1785 |

Heckklappe (Delle, Rost, Lackschaden, Kratzer)

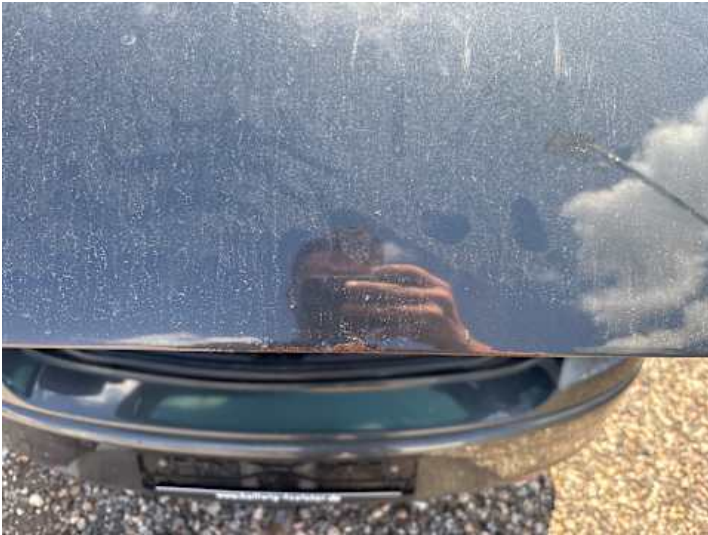
Heckklappe (Delle, Rost, Lackschaden, Kratzer)

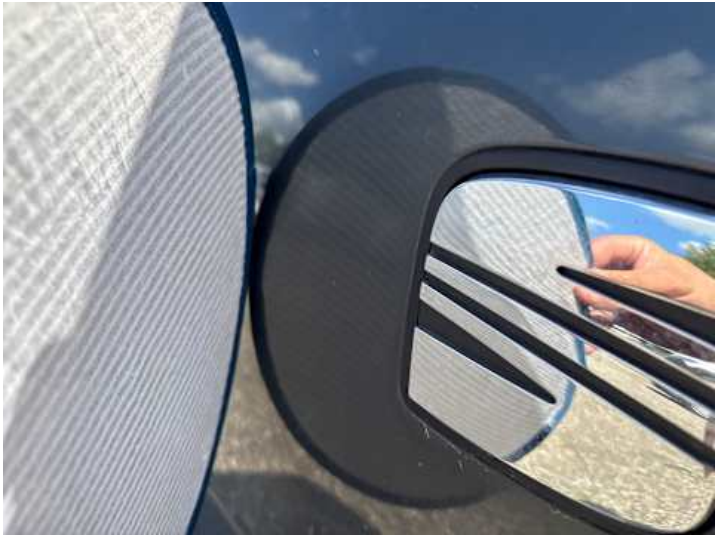
Heckklappe (Delle, Rost, Lackschaden, Kratzer)

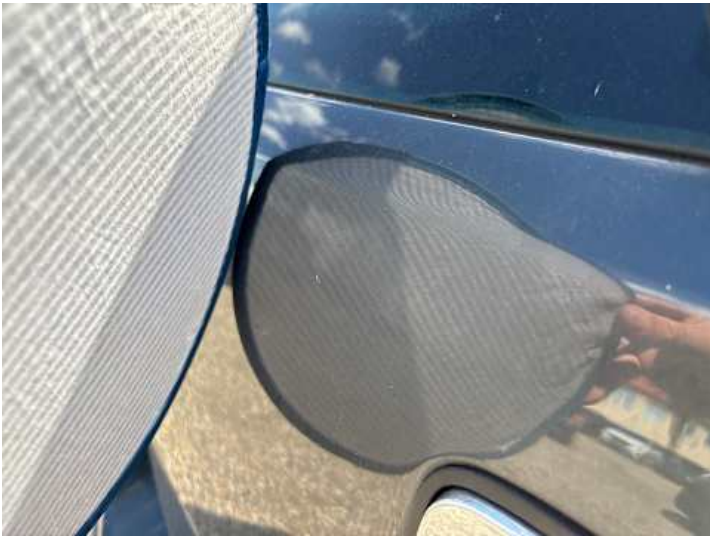
Heckklappe (Delle, Rost, Lackschaden, Kratzer)

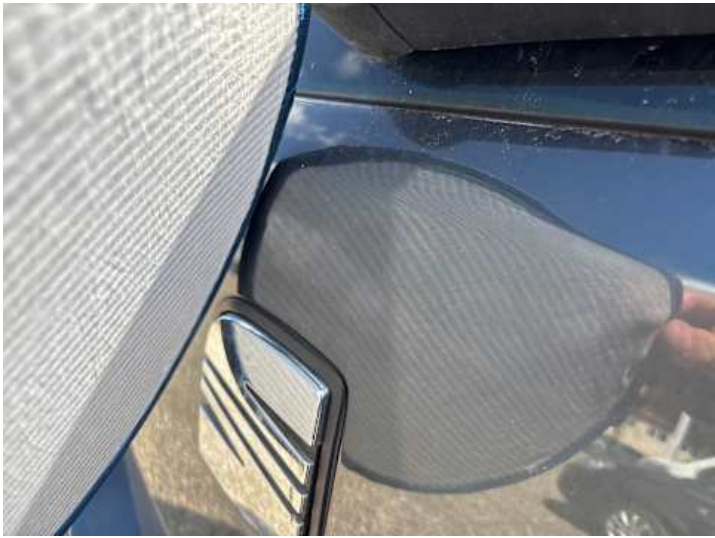
Heckklappe (Delle, Rost, Lackschaden, Kratzer)

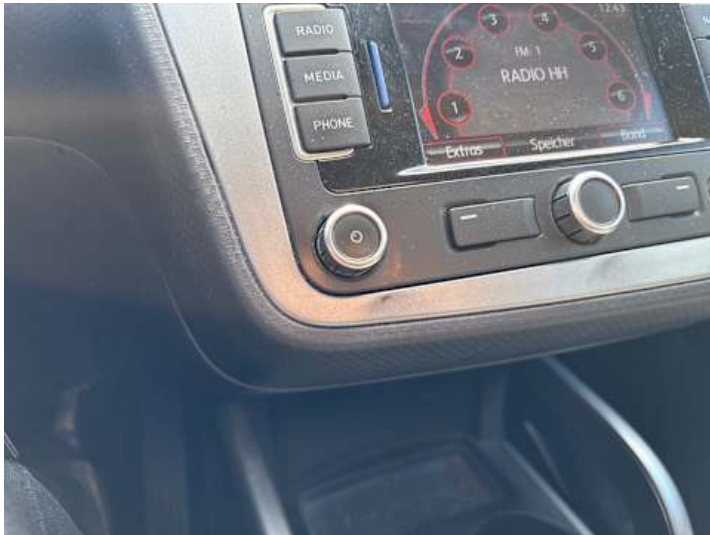
Innenraum (Kratzer)

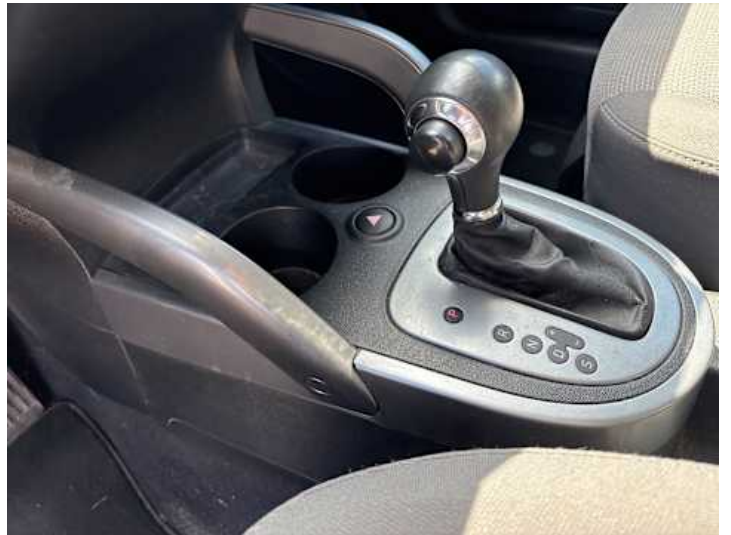
Innenraum (Kratzer)

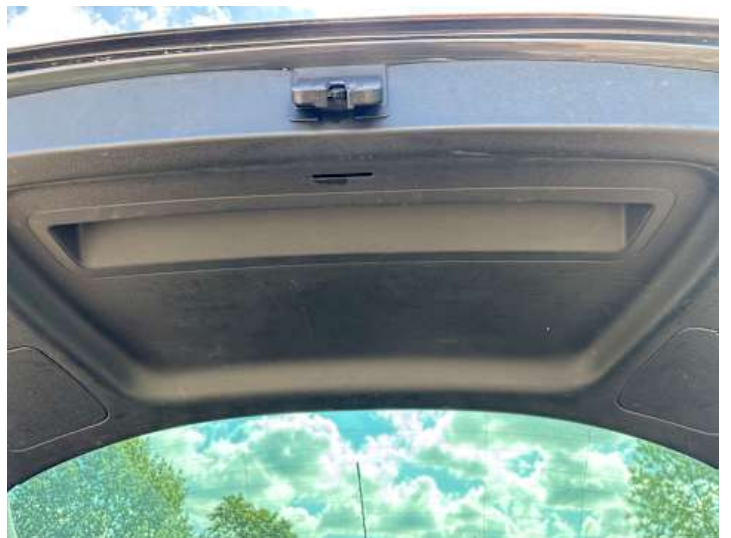
Innenraum (Kratzer)

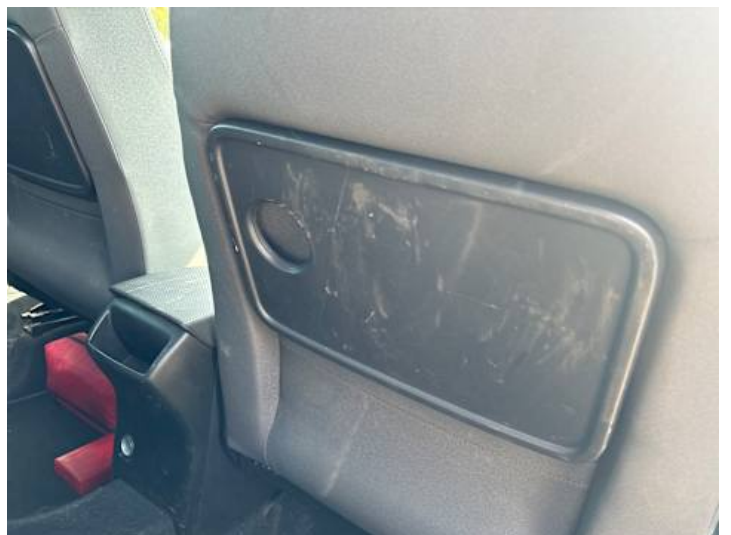
Innenraum (Kratzer)

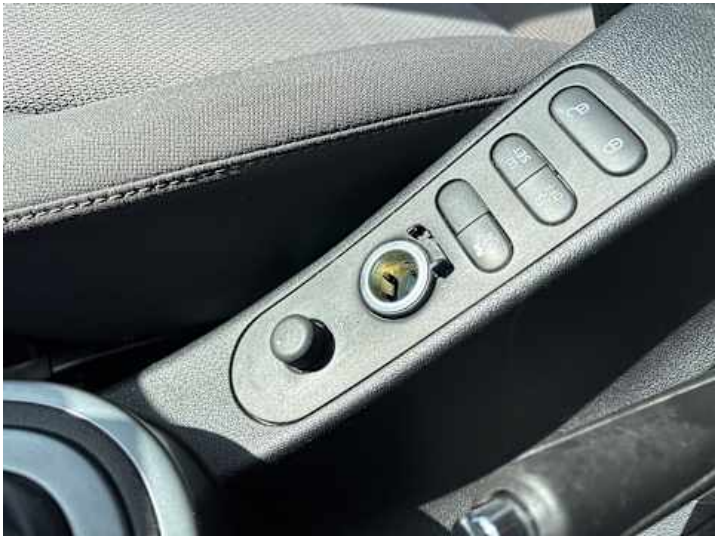
Innenraum (Diverse Schäden)

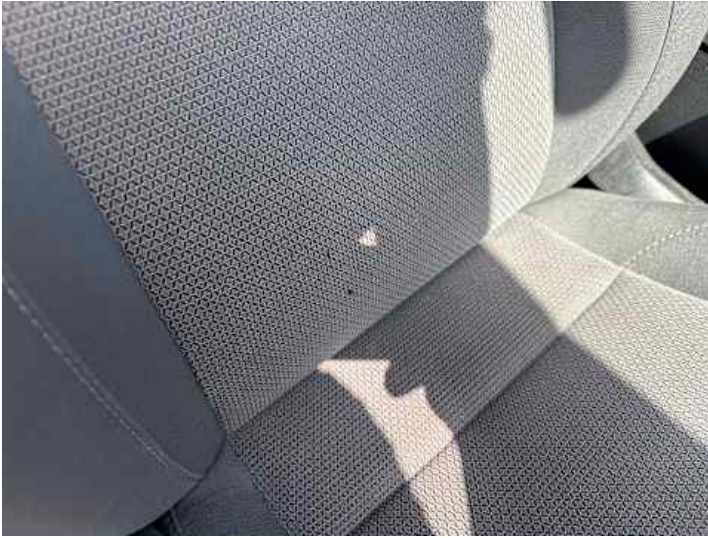
Innenraum (Riss/Bruch)

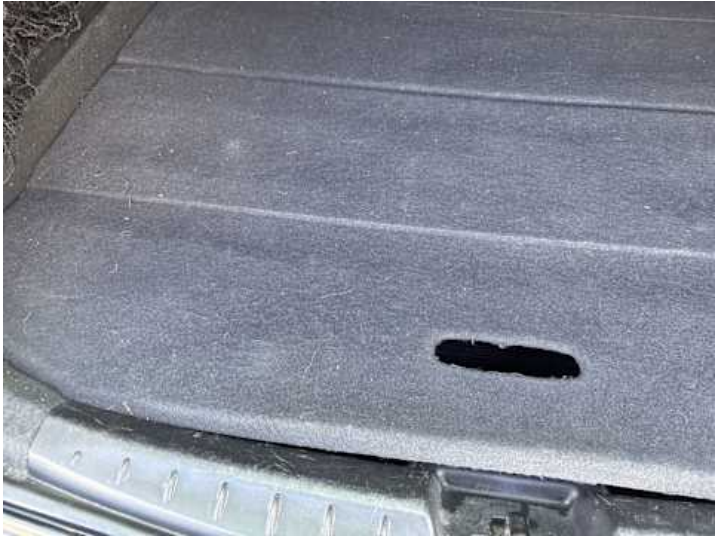
Innenraum (Tierhaare/Tiergeruch)
