## Fahrzeugbilder

Hersteller / Typ: Audi Q7 55 TFSI e quattro S line

VIN: WAUZZZ4M7PD035004

## Minderwertgutachten

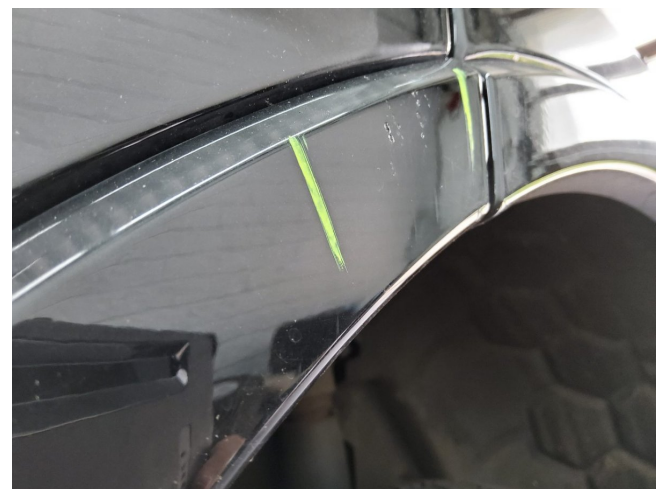
Radlaufabdeckung hinten links verschrammt (DEKRA)

| 4. | Radlaufabdeckung hinten links verschrammt - Smart Repair | | | | | |

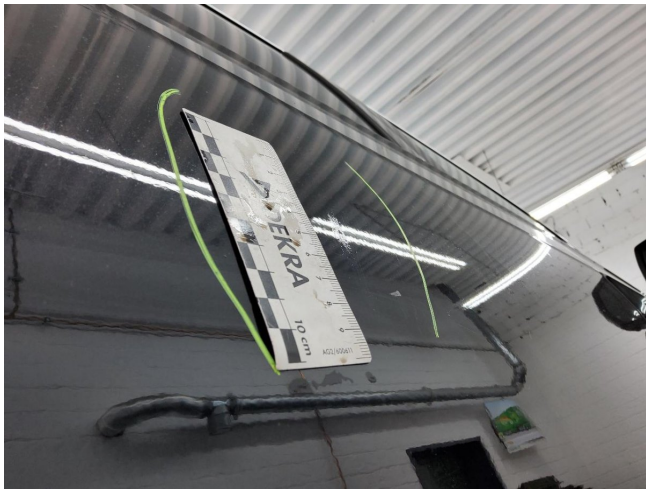
Tür hinten rechts unsachgemäß lackiert, Orangenhaut und Silikoneinschlüsse (DEKRA)

| 7. | Tür hinten rechts unsachgemäß lackiert, Orangenhaut und Silikoneinschlüsse - lackieren[...] | | | | | |

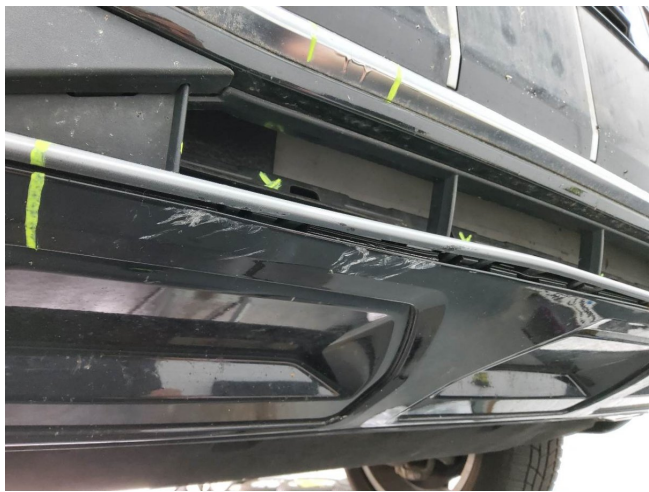
Frontspoiler, Luftführungsgitter mit Blende und Schließteil beschädigt (gebrochen) (DEKRA)

| Technischer Zustand / Zustandsbeschreibung | | | | | | | | | | | | |
|---|---|---|---|---|---|---|---|---|---|---|---|---|
| 1. | Frontspoiler, Luftführungsgitter mit Blende und Schließteil beschädigt (gebrochen) - ern[...] | | | | | | | | | | | |

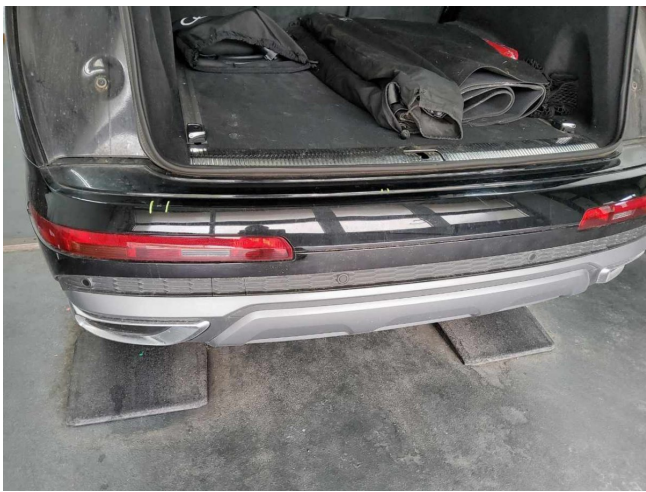
Stoßfänger hinten Lackierung, verschrammt, smart repair (DEKRA)

| 5. | Stoßfänger hinten Lackierung, verschrammt - smart repair | | | | | |

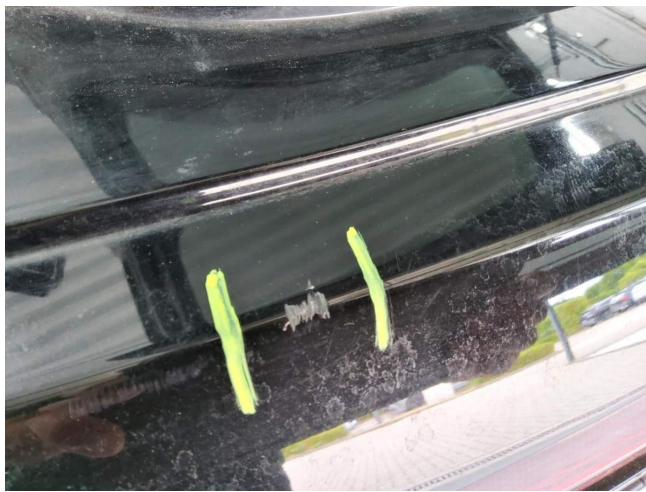
Stoßfänger hinten Lackierung, verschrammt, smart repair (DEKRA)

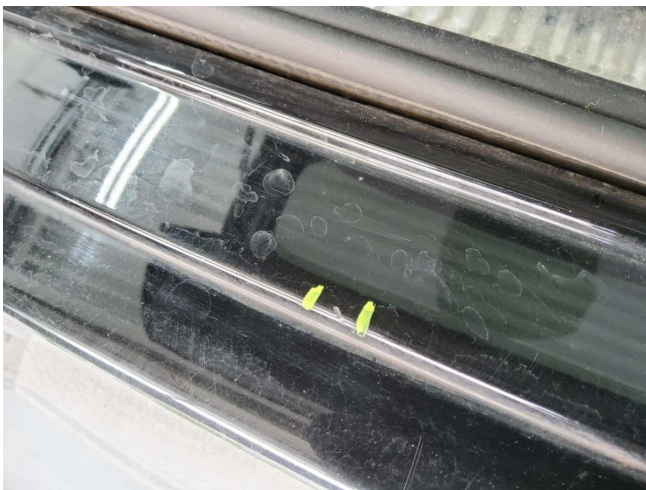
Stoßfänger hinten Lackierung, verschrammt, smart repair (DEKRA)

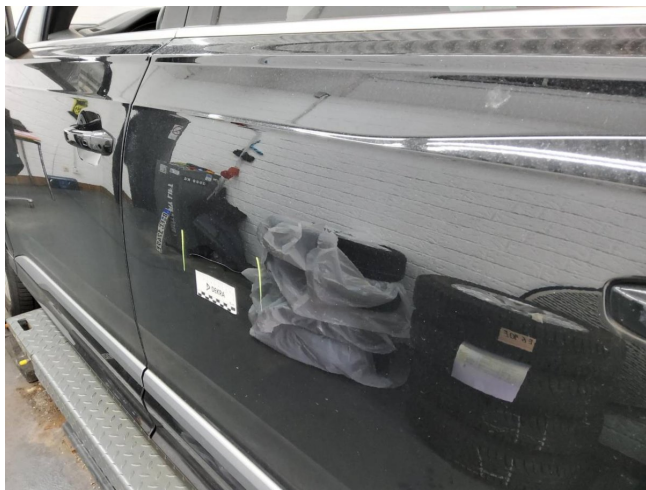
Tür hinten links Lackierung, zerkratzt, lackieren mit Lackaufbau (DEKRA)

| 6. | Tür hinten links Lackierung, zerkratzt - lackieren mit Lackaufbau | | | | | |

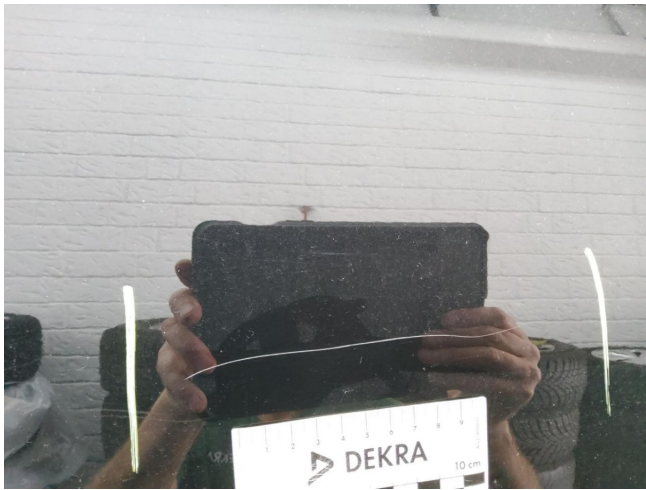
Tür hinten links Lackierung, zerkratzt, lackieren mit Lackaufbau (DEKRA)

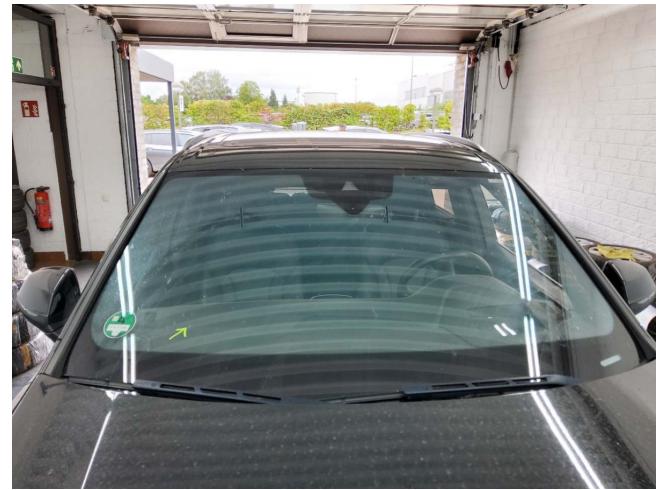
Windschutzscheibe Steinschlag mit Rissbildung (DEKRA)

| Technischer Zustand / Zustandsbeschreibung | | | | | | | | | | | | |
|---|---|---|---|---|---|---|---|---|---|---|---|---|
| 7. | Windschutzscheibe Steinschlag mit Rissbildung - erneuern | | | | | | | | | | | |

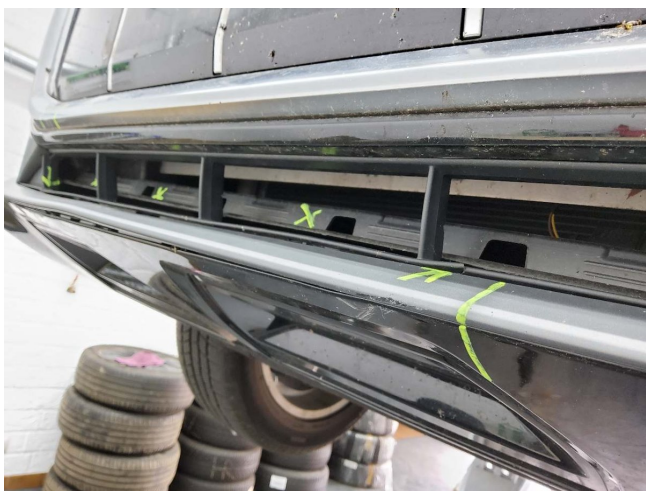
Frontspoiler, Luftführungsgitter mit Blende und Schließteil beschädigt (gebrochen) (DEKRA)

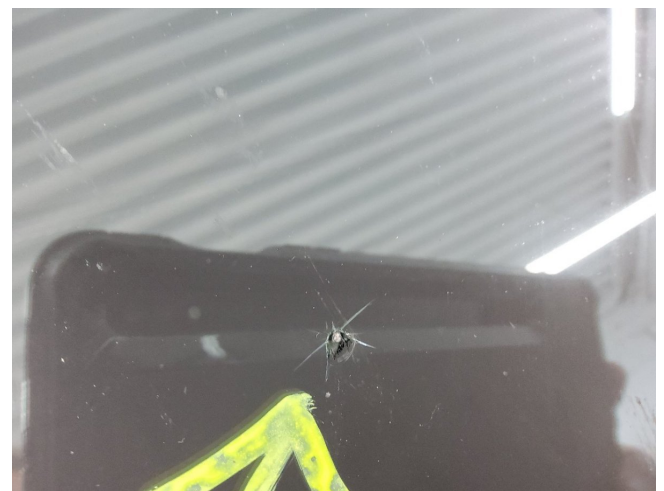
Windschutzscheibe Steinschlag mit Rissbildung (DEKRA)

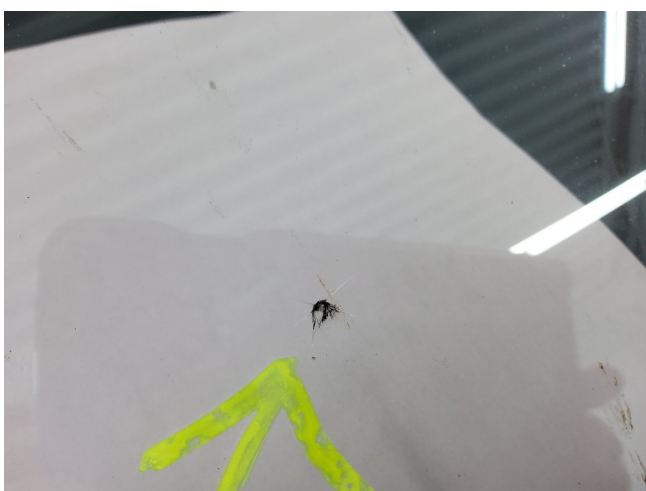
Windschutzscheibe Steinschlag mit Rissbildung (DEKRA)

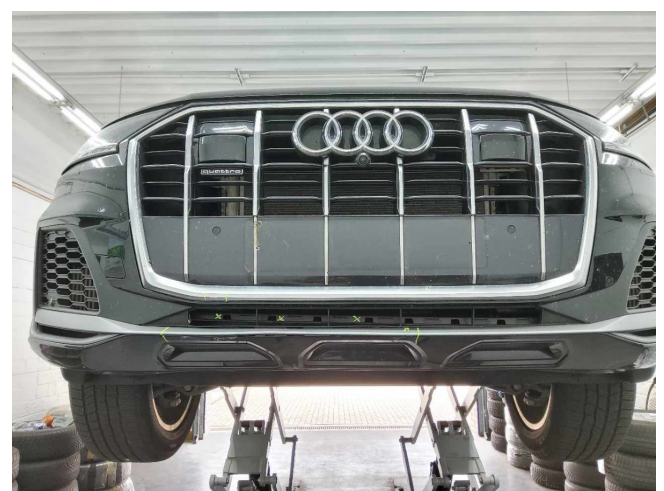
Frontspoiler, Luftführungsgitter mit Blende und Schließteil beschädigt (gebrochen) (DEKRA)

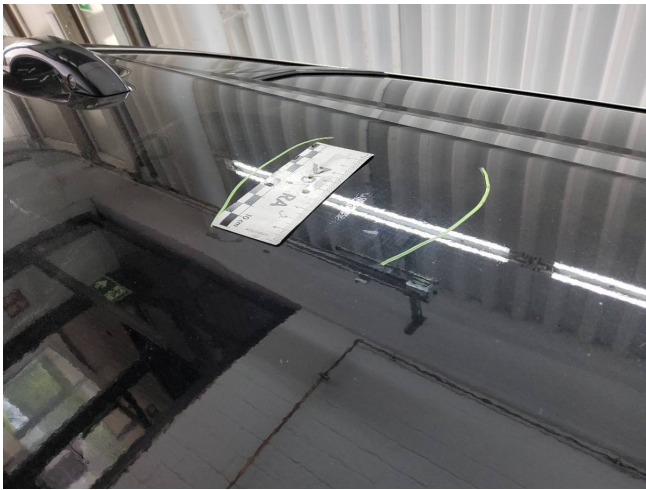
Tür hinten rechts unsachgemäß lackiert, Orangenhaut und Silikoneinschlüsse (DEKRA)

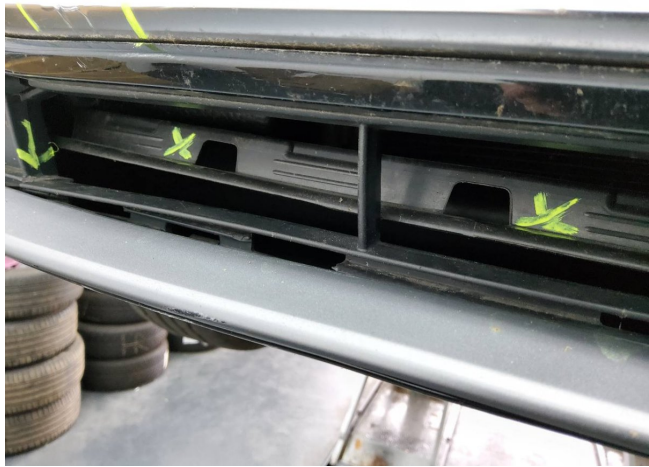
Frontspoiler, Luftführungsgitter mit Blende und Schließteil beschädigt (gebrochen) (DEKRA)

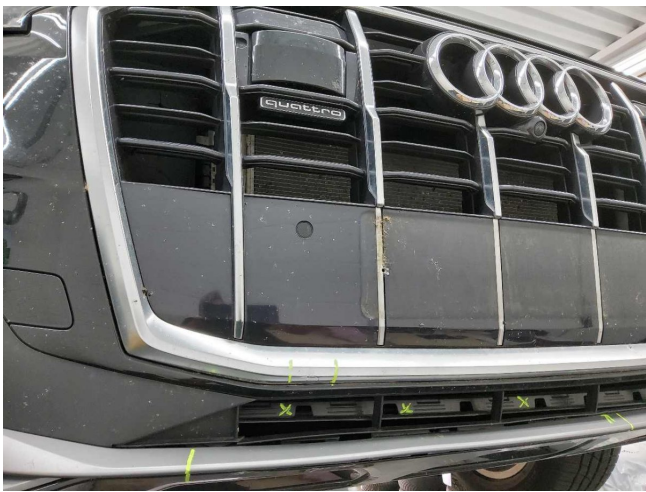
Kühlergrill beschädigt (DEKRA)

| Technischer Zustand / Zustandsbeschreibung | | | | | | | | | | | | |
|---|---|---|---|---|---|---|---|---|---|---|---|---|
| 3. | Kühlergrill beschädigt - erneuern | | | | | | | | | | | |

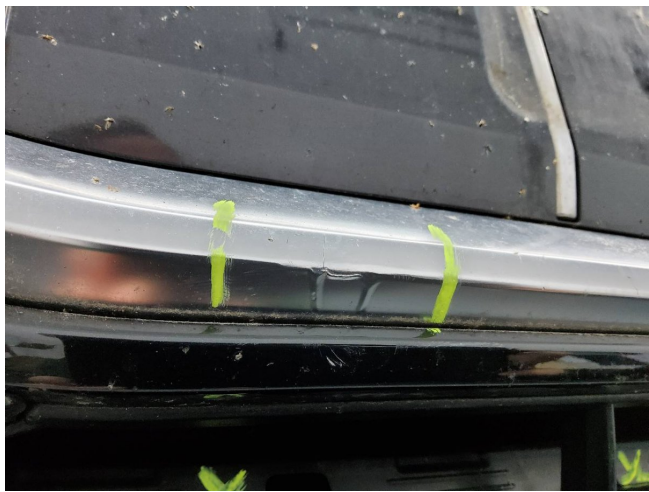
Kühlergrill beschädigt (DEKRA)

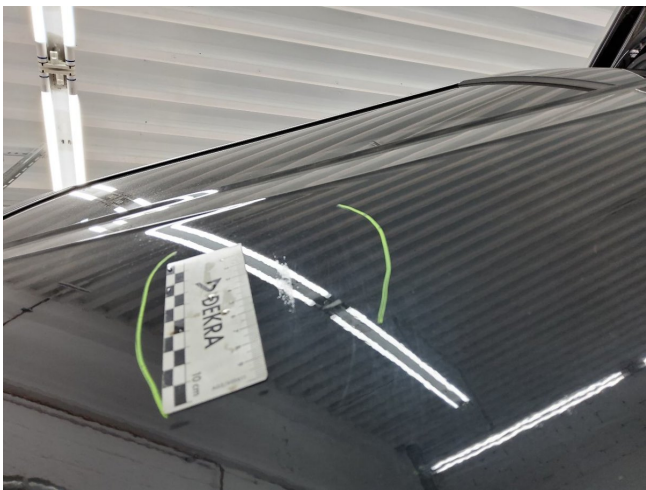
Tür hinten rechts unsachgemäß lackiert, Orangenhaut und Silikoneinschlüsse (DEKRA)

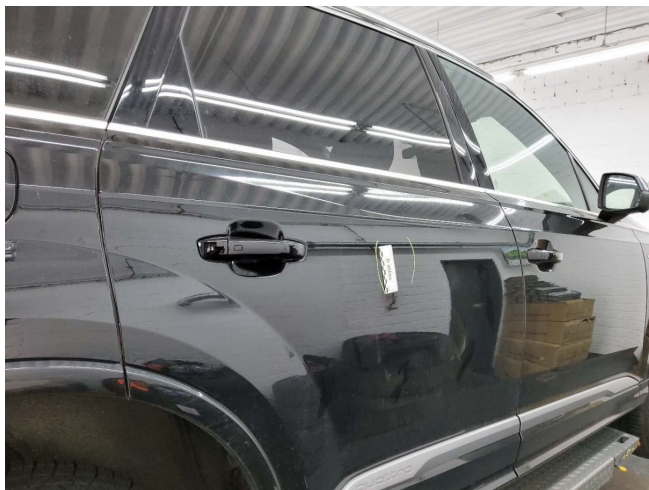
Tür hinten rechts unsachgemäß lackiert, Orangenhaut und Silikoneinschlüsse (DEKRA)

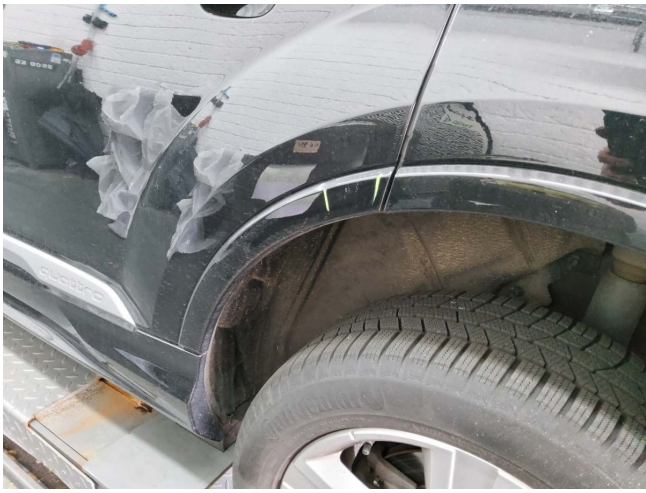
Radlaufabdeckung hinten links verschrammt (DEKRA)
