## Suzuki SX4 Streetline Club

EZ 08/2010 | Kleinwagen | Benzin | Schaltgetriebe | 132.438km

Fahrzeug aufgenommen am: 25.08.2026

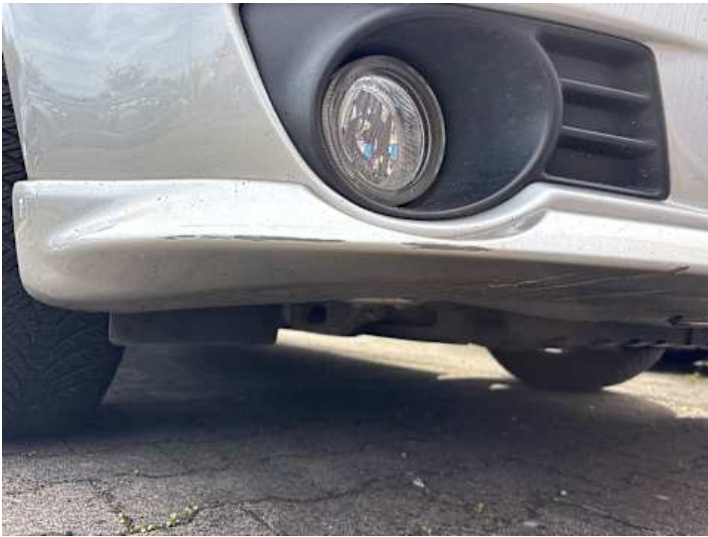
Stoßstange vorne (Kratzer)

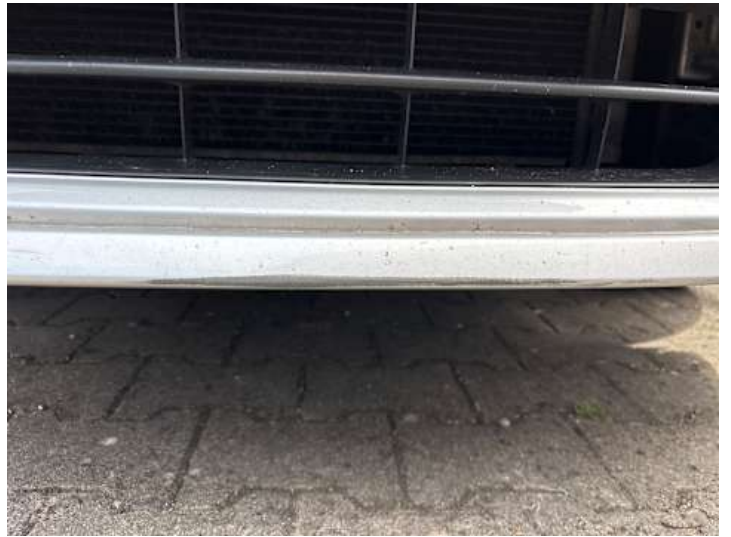
Stoßstange vorne (Kratzer)

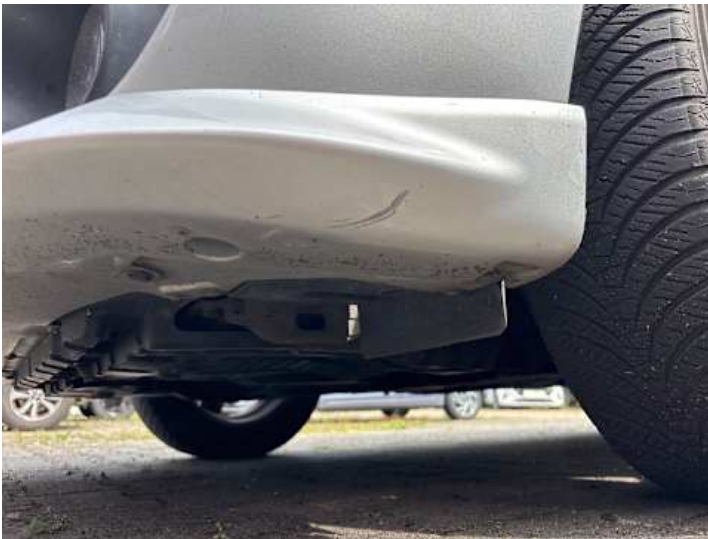
Stoßstange vorne (Kratzer)

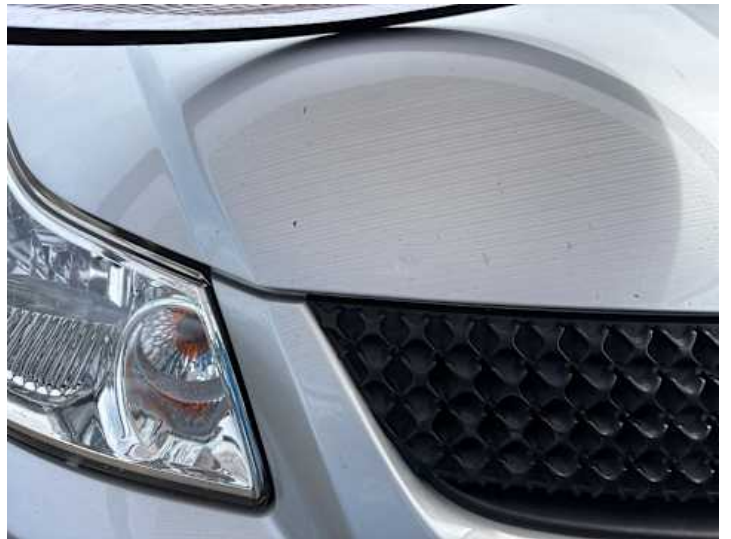
Motorhaube (Delle)

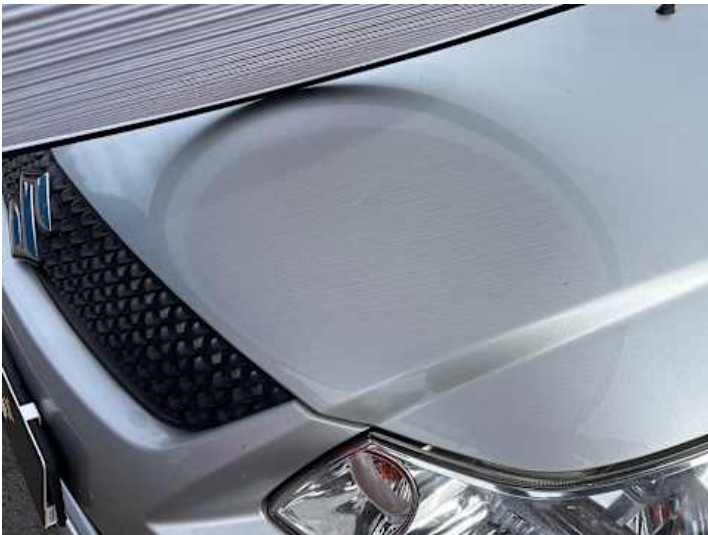
Motorhaube (Delle)

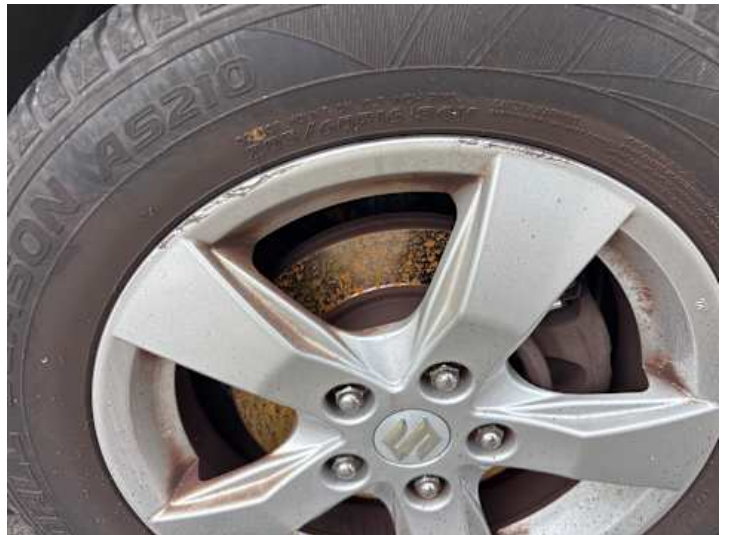
(5 mm)  
Kerben

Rad (Kerben)

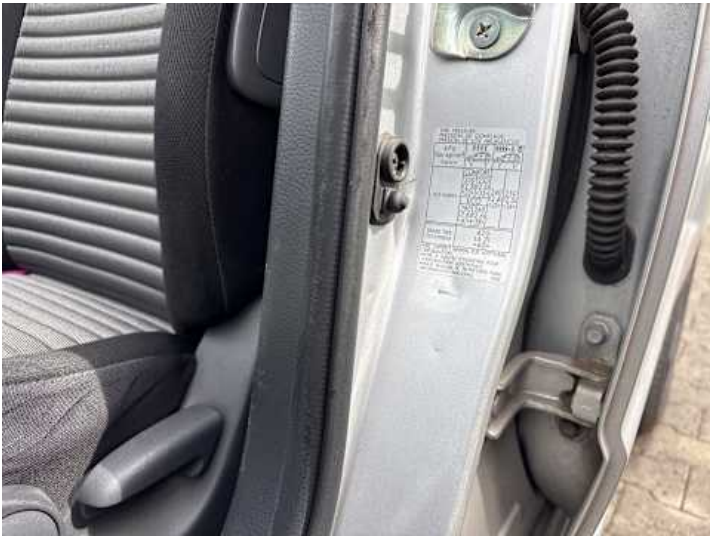
Fahrentür (Kratzer, Delle)

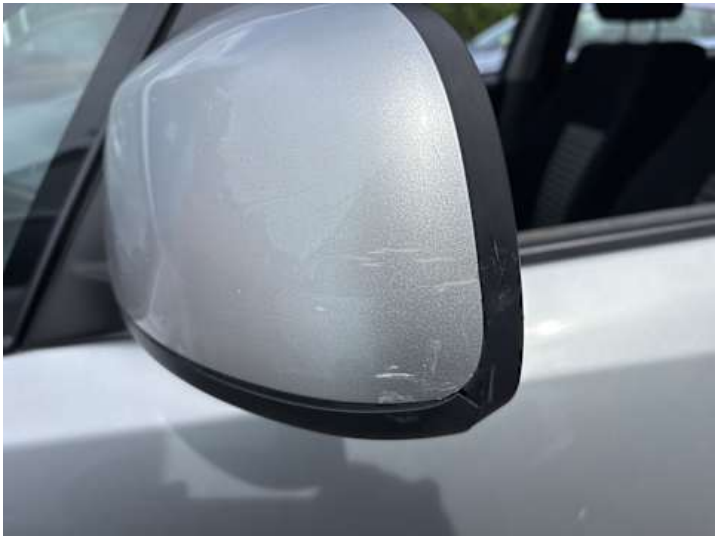
Fahrentür (Kratzer, Riss/Bruch)

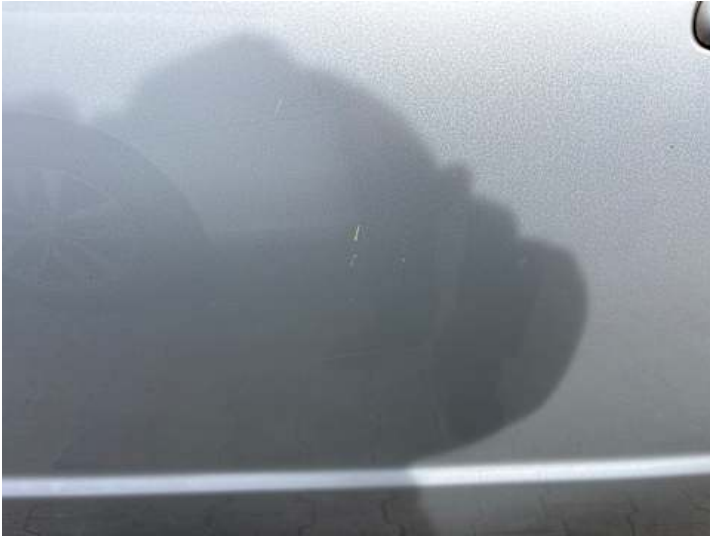
Fahrentür (Kratzer)

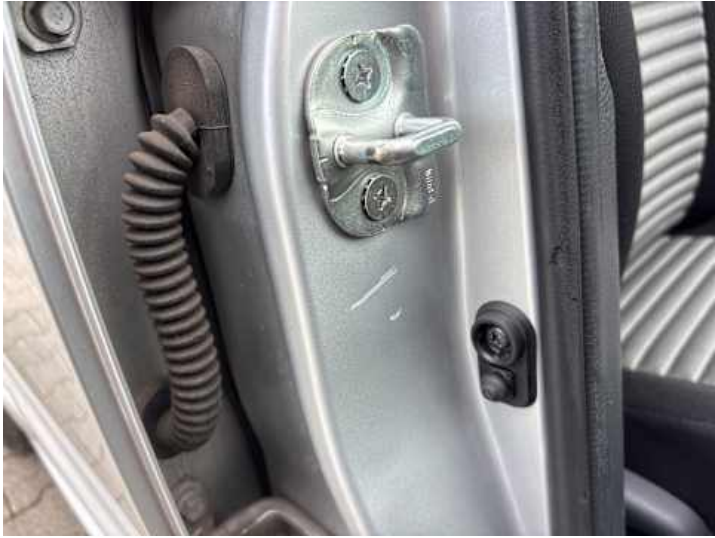
Beifahrtür (Kratzer)

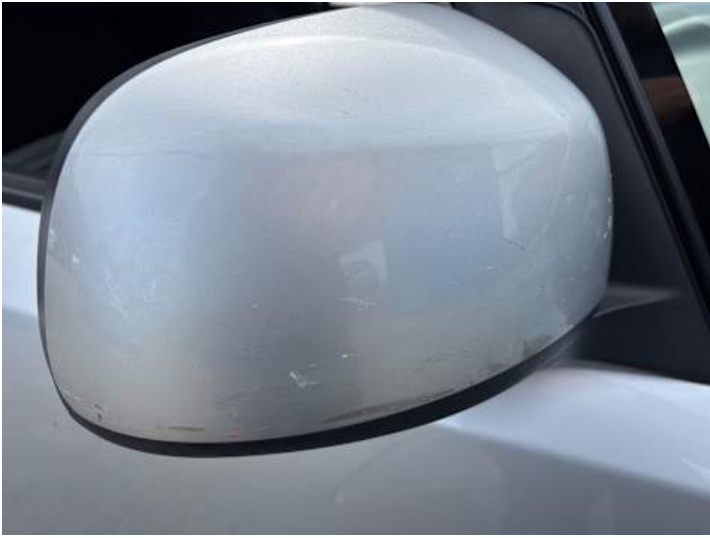
Beifahrtür (Kratzer)

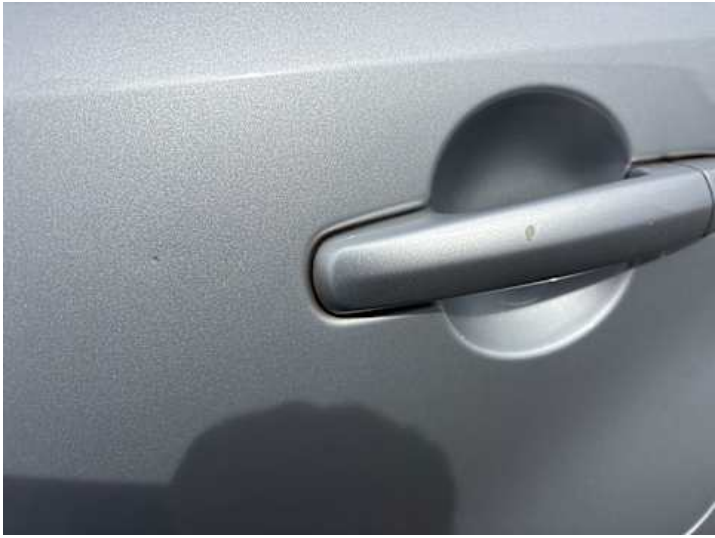
Türe hinten links (Kratzer)

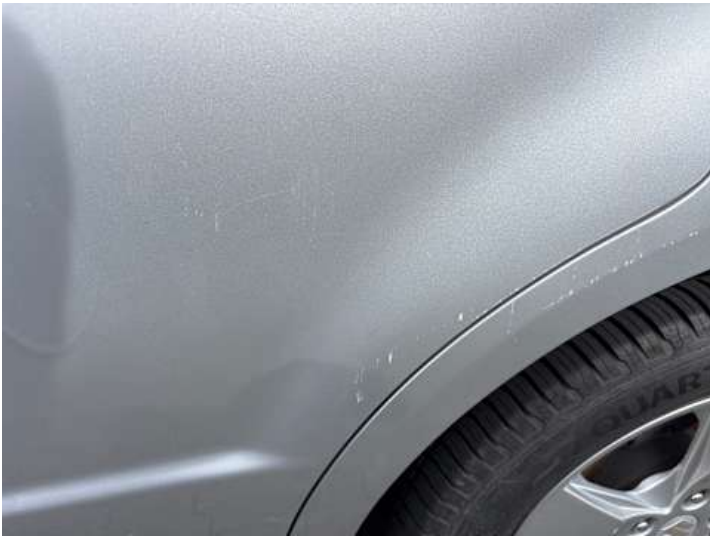
Türe hinten links (Kratzer)

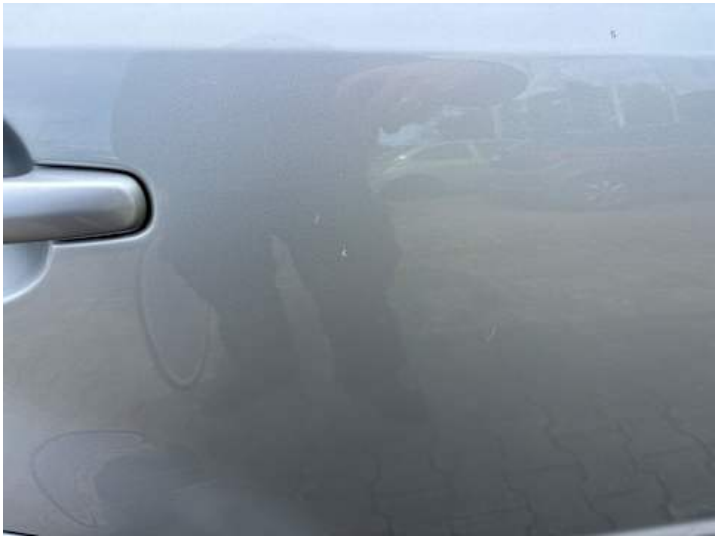
Türe hinten rechts (Kratzer)

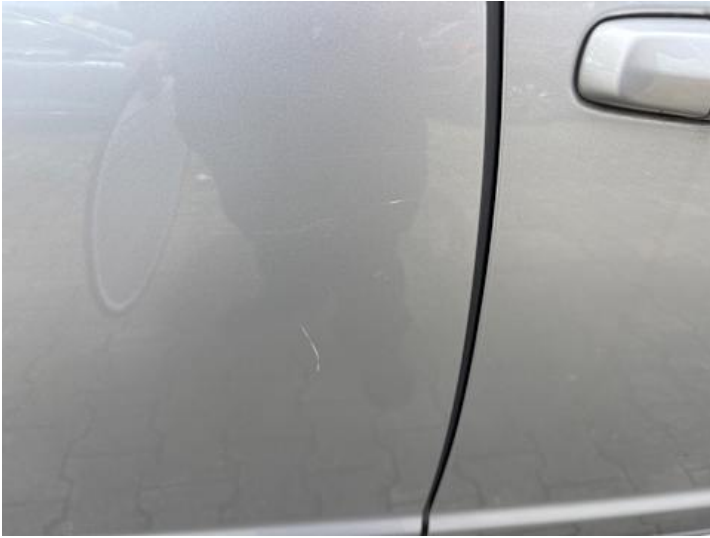
Türe hinten rechts (Kratzer)

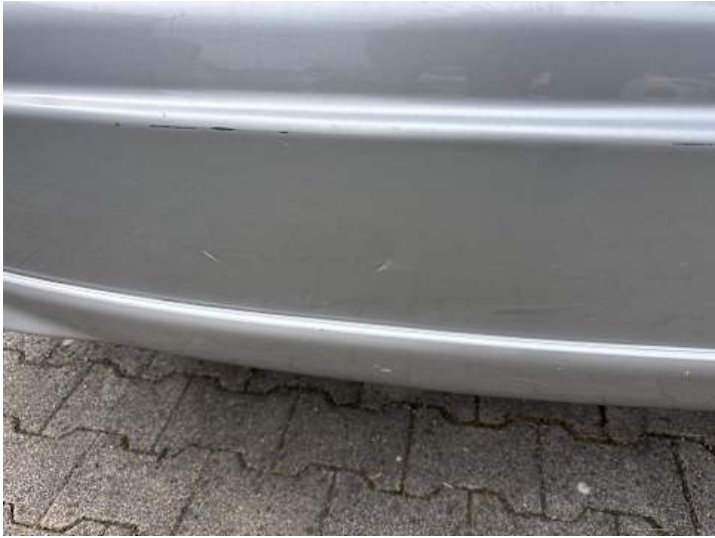
Stoßstange hinten (Verformung)

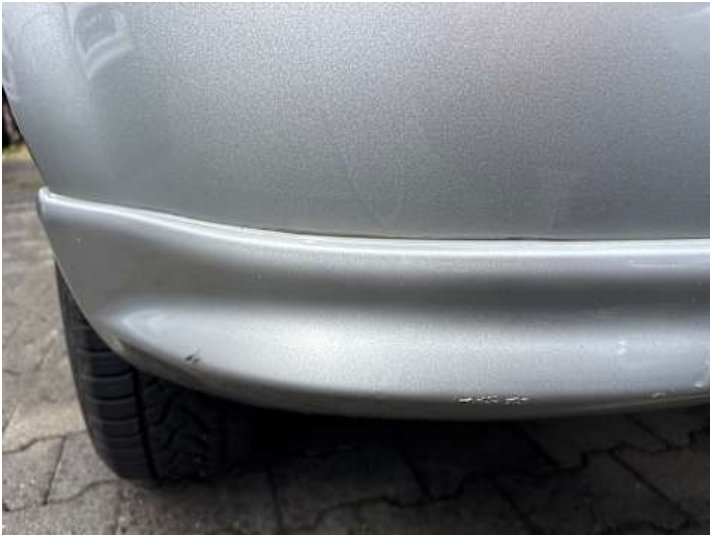
Stoßstange hinten (Kratzer)

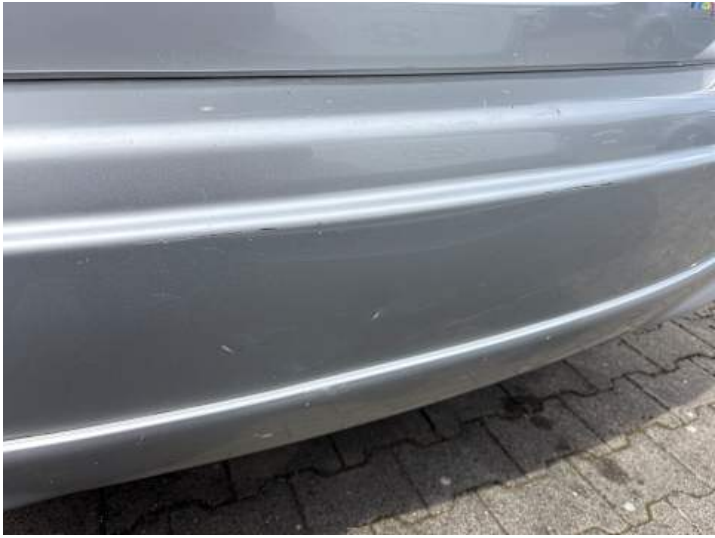
Stoßstange hinten (Kratzer)

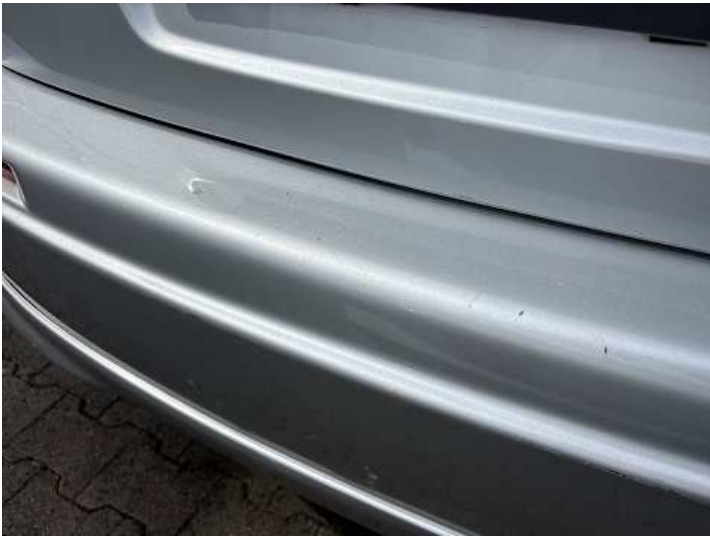
Stoßstange hinten (Kratzer)

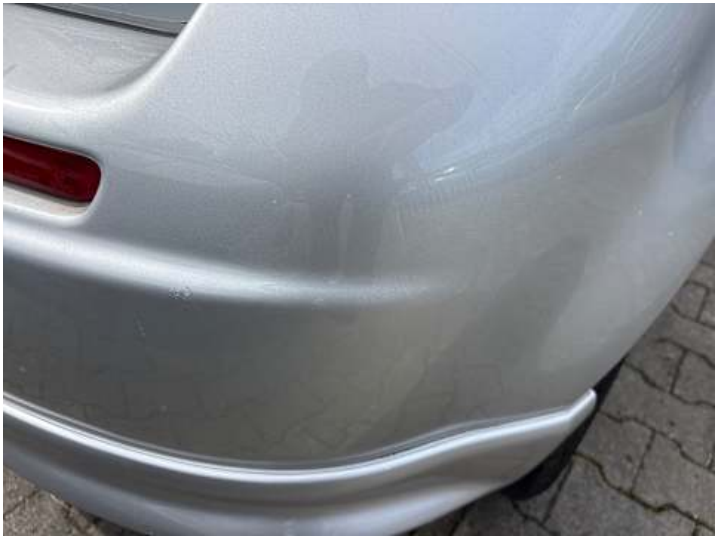
Stoßstange hinten (Kratzer)

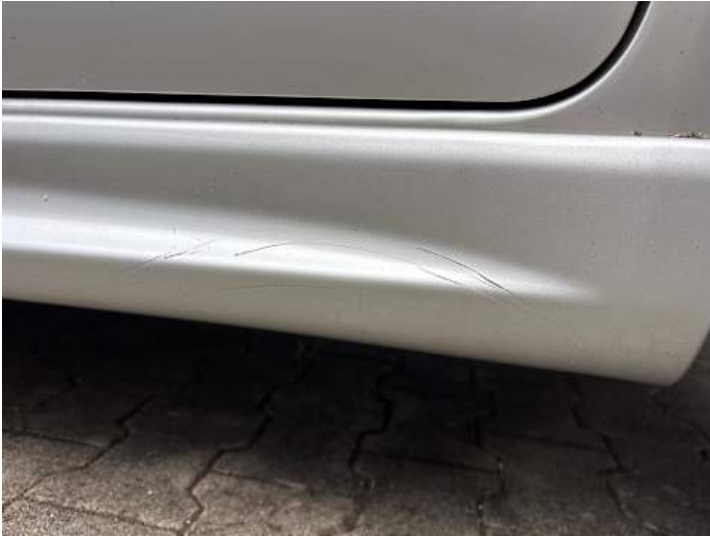
Schweller links (Kratzer)

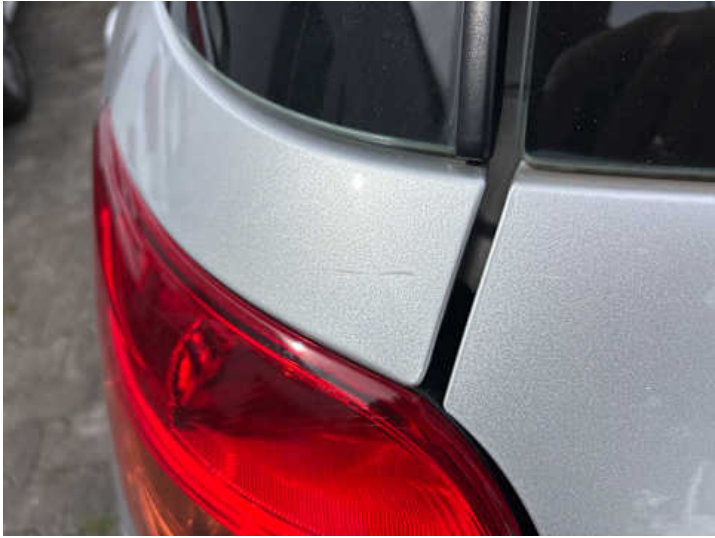
Seitenteil hinten links (Kratzer)

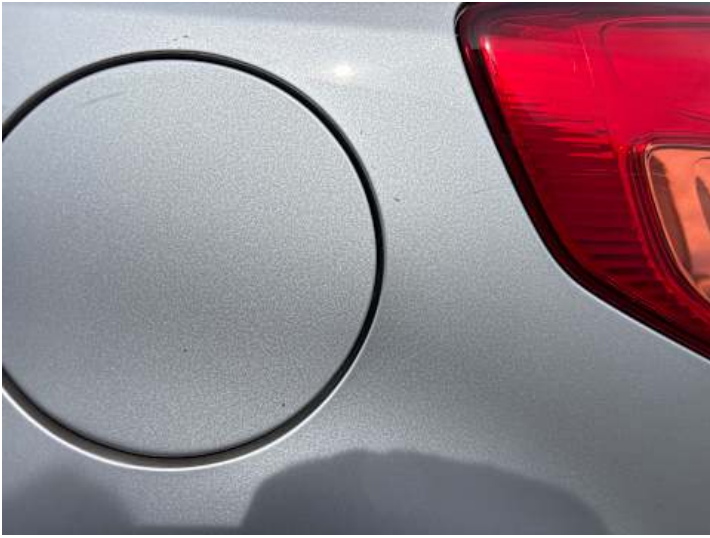
Seitenteil hinten links (Kratzer)

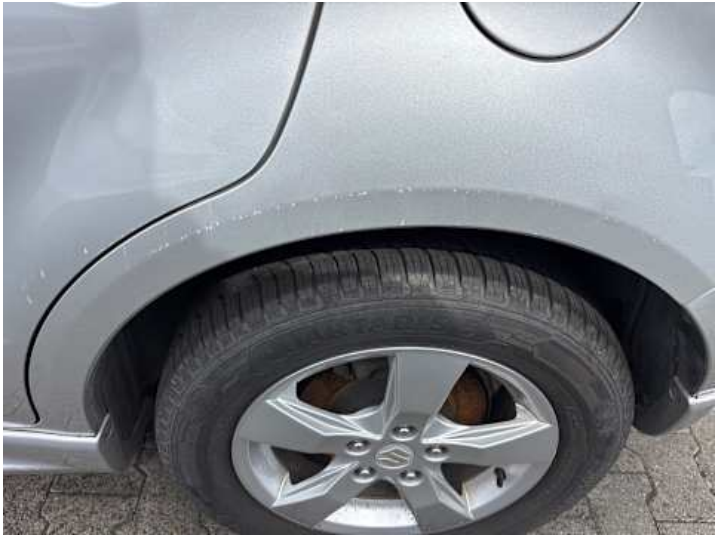
Seitenteil hinten links (Kratzer)

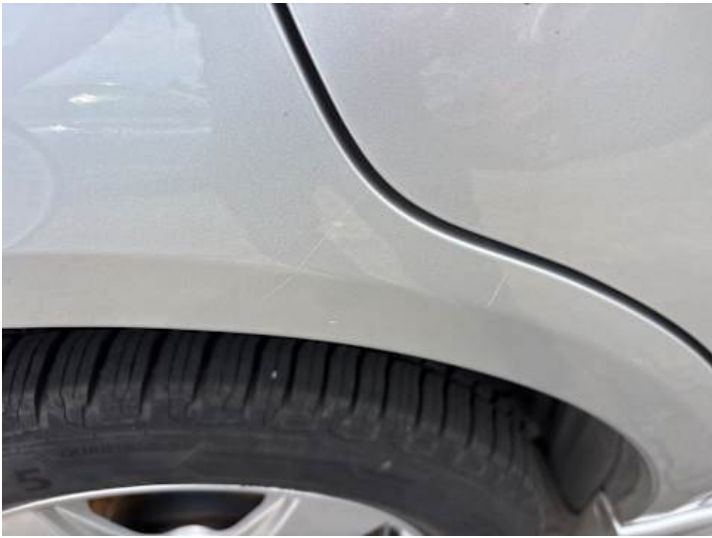
Seitenteil hinten rechts (Kratzer)

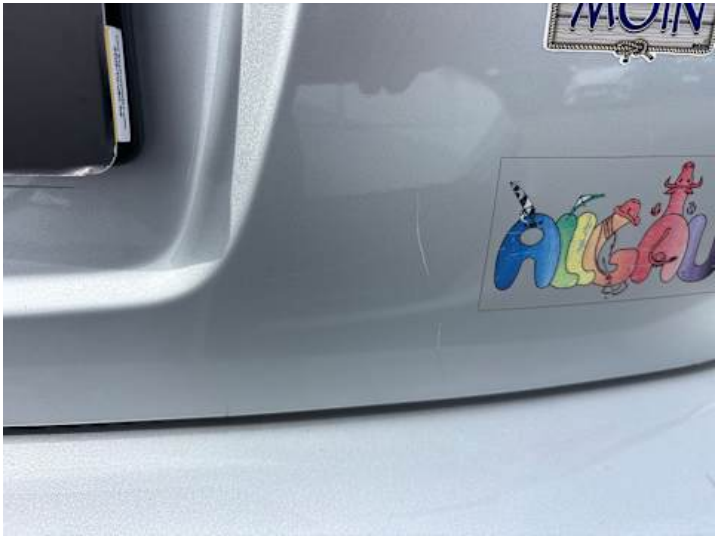
Heckklappe (Kratzer)

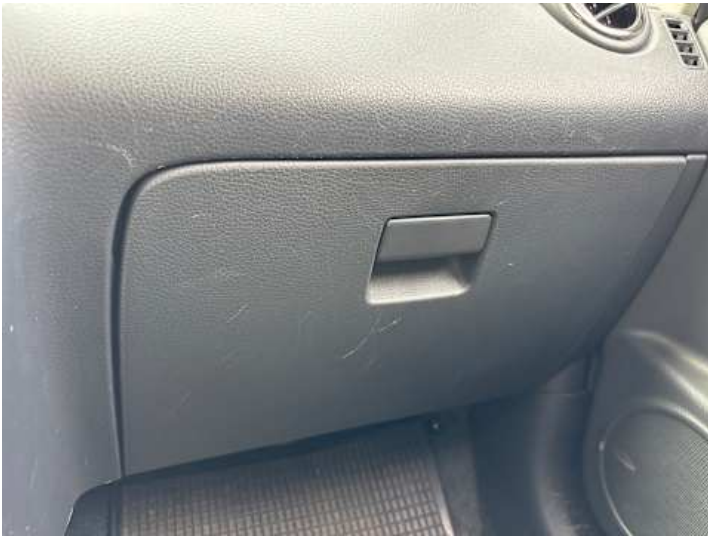
Innenraum (Kratzer)

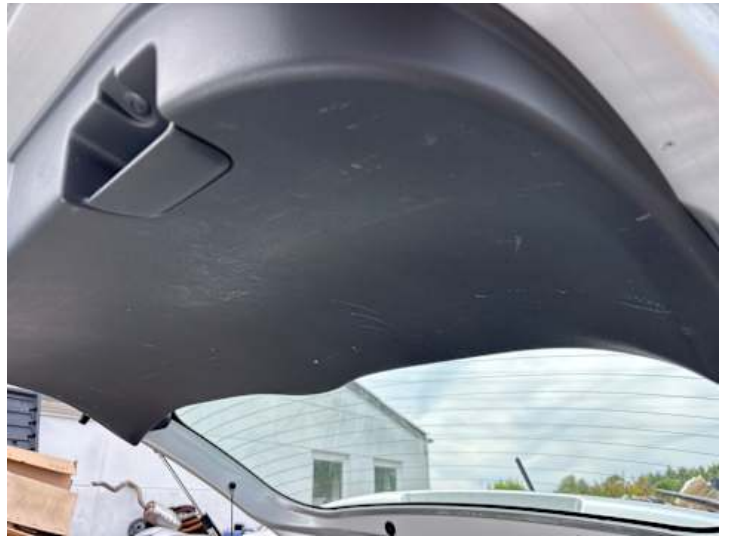
Innenraum (Kratzer)

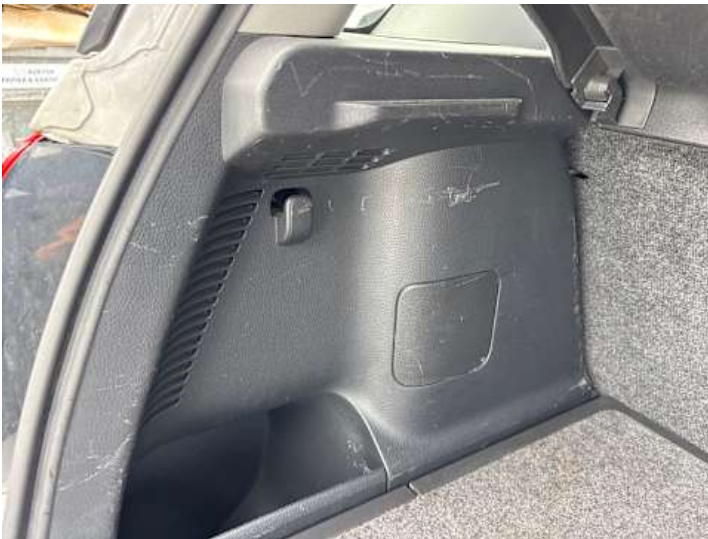
Innenraum (Kratzer)

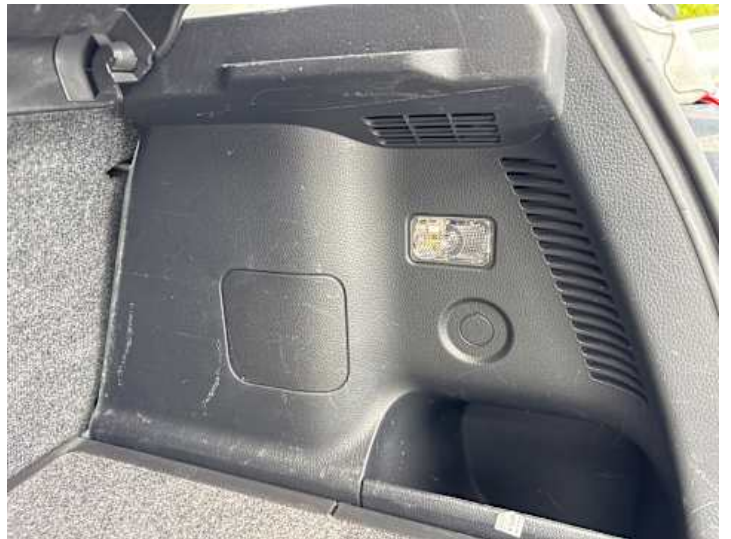
Innenraum (Kratzer)
