## Volkswagen Passat Comfortline BMT/Start-Stopp

EZ 12/2017 | Kombi | Diesel | Schaltgetriebe | 180.312km

Fahrzeug aufgenommen am: 25.08.2026

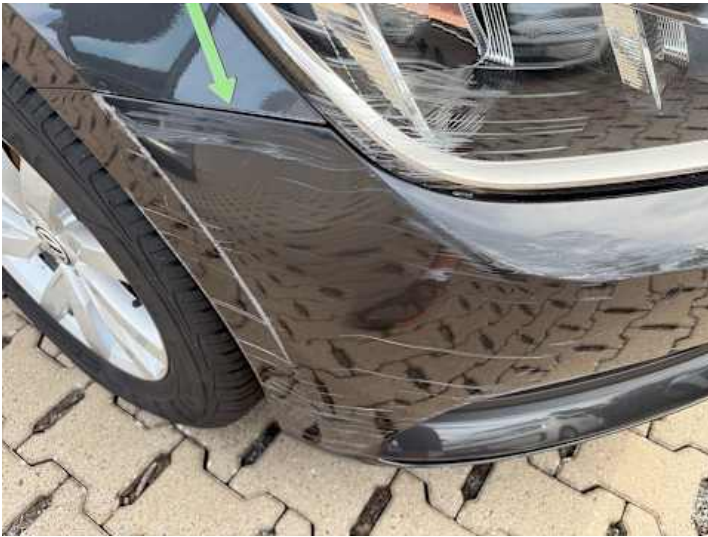
Stoßstange vorne (Kratzer)

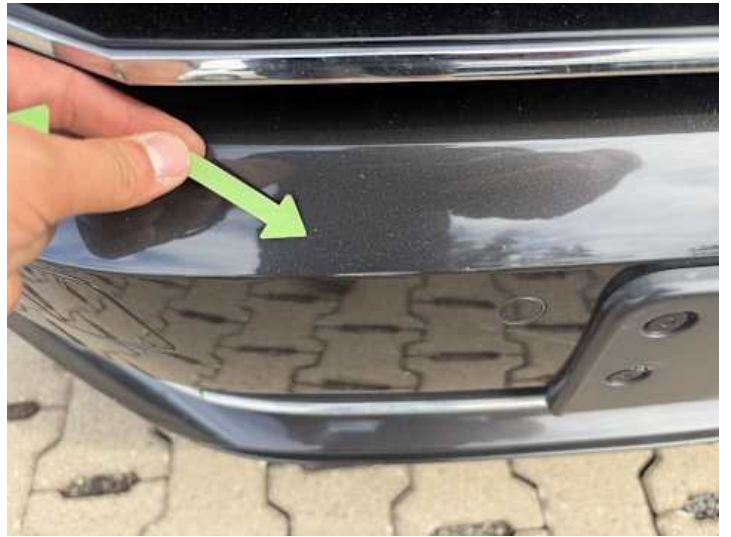
Stoßstange vorne (Kratzer)

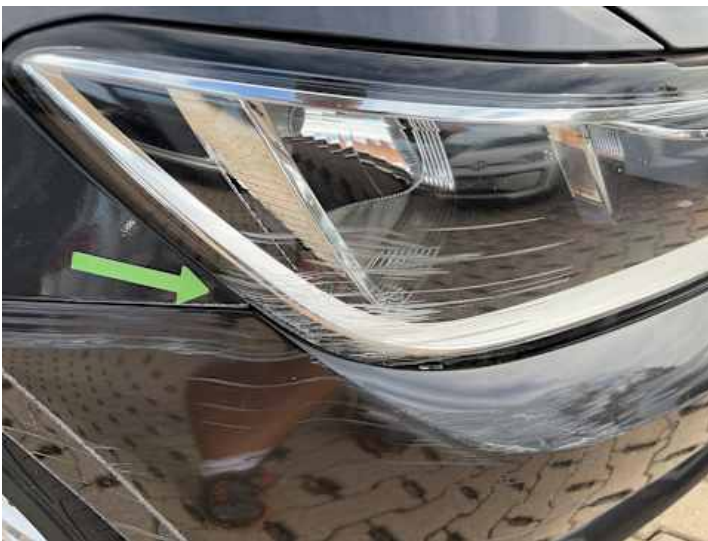
Scheinwerfer (rechts) (Kratzer)

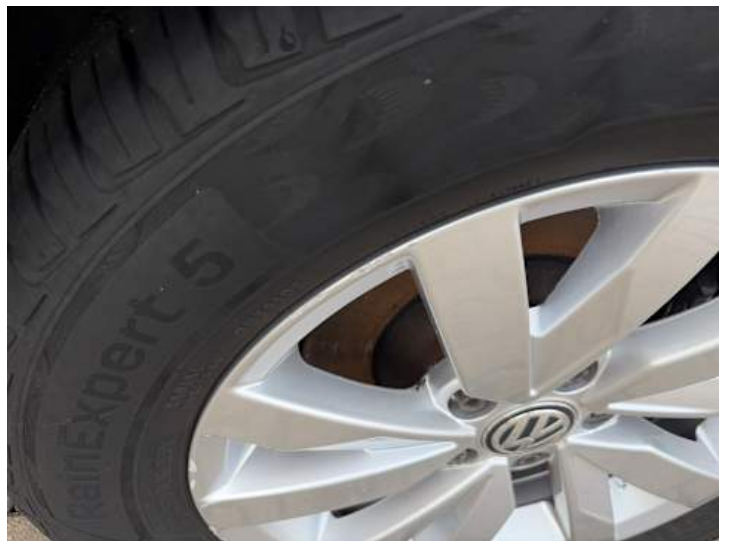
Rad (Kratzer)

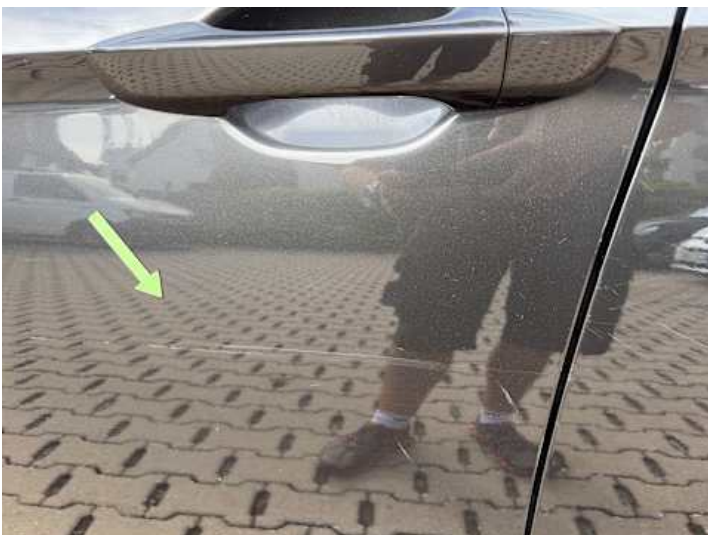
Fahrtür (Kratzer)

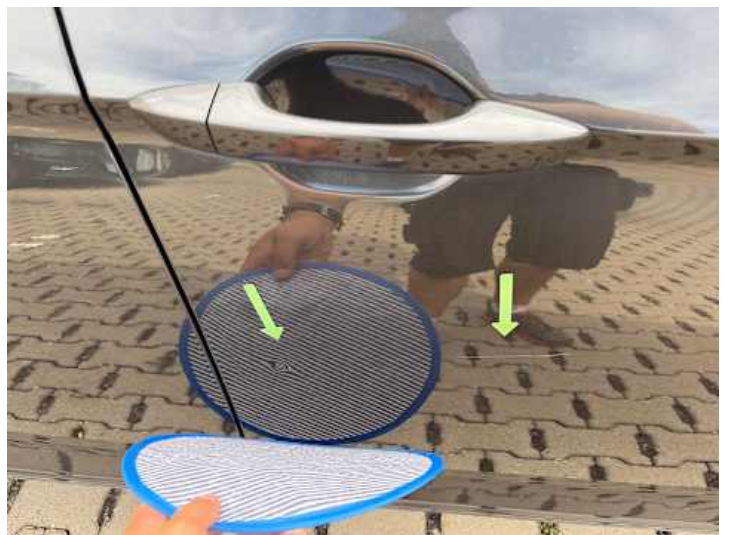
Beifahrtür (Delle, Kratzer)

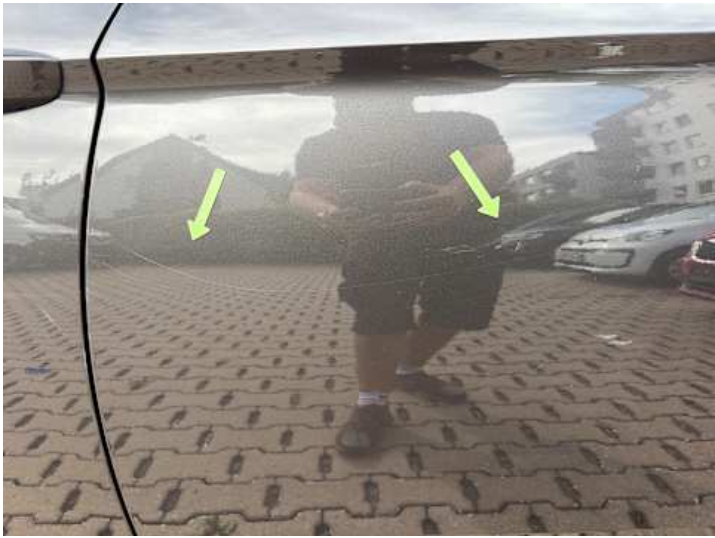
Türe hinten links (Kratzer)

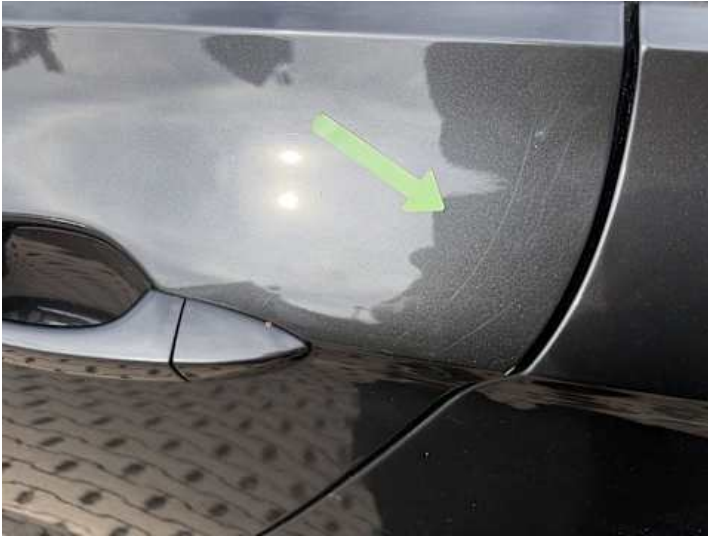
Türe hinten links (Kratzer)

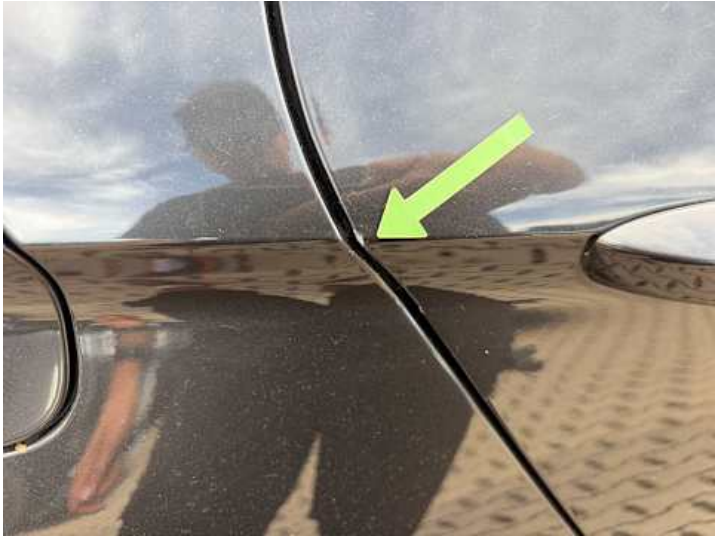
Türe hinten rechts (Kratzer)

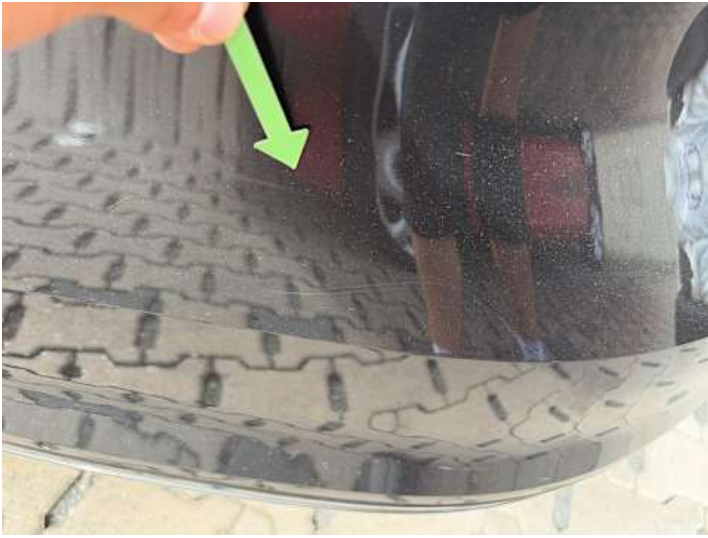
Stoßstange hinten (Kratzer)

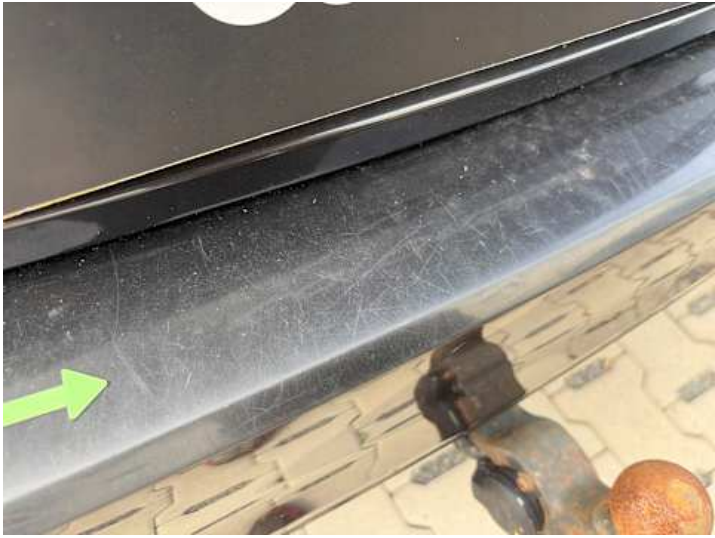
Stoßstange hinten (Kratzer)

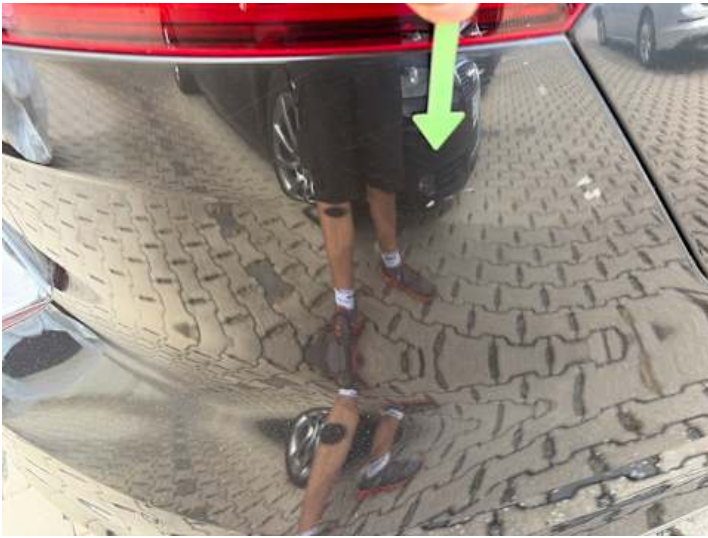
Stoßstange hinten (Kratzer)

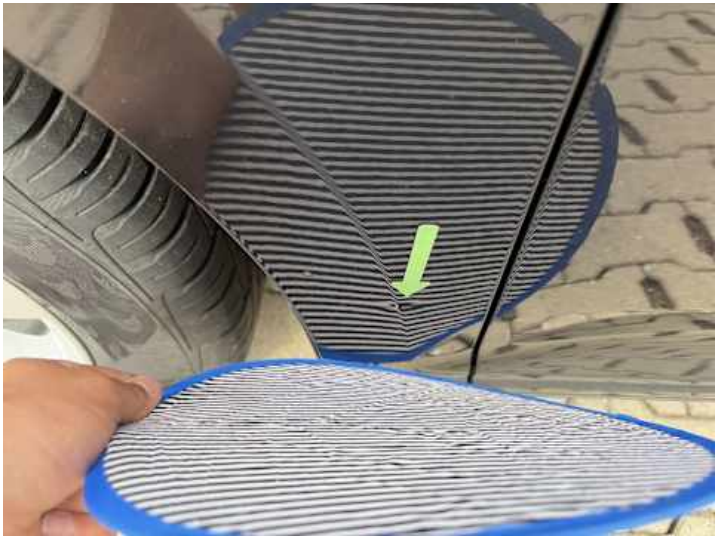
Kotflügel vorne links (Delle)

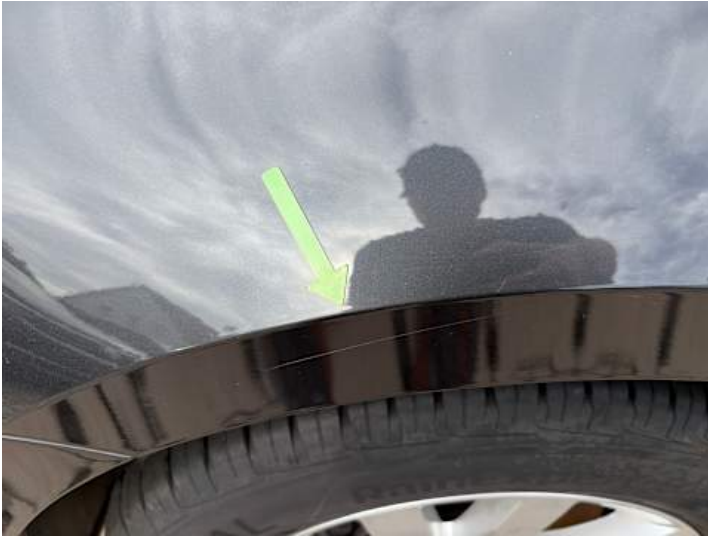
Kotflügel vorne links (Kratzer)

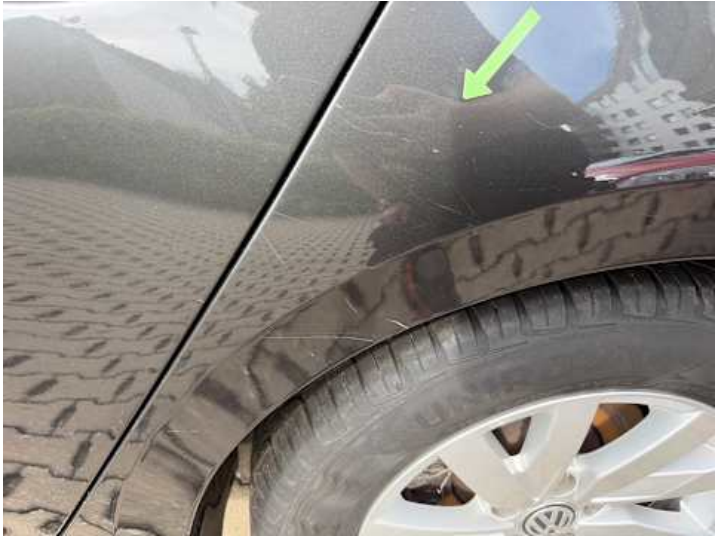
Seitenteil hinten links (Kratzer)

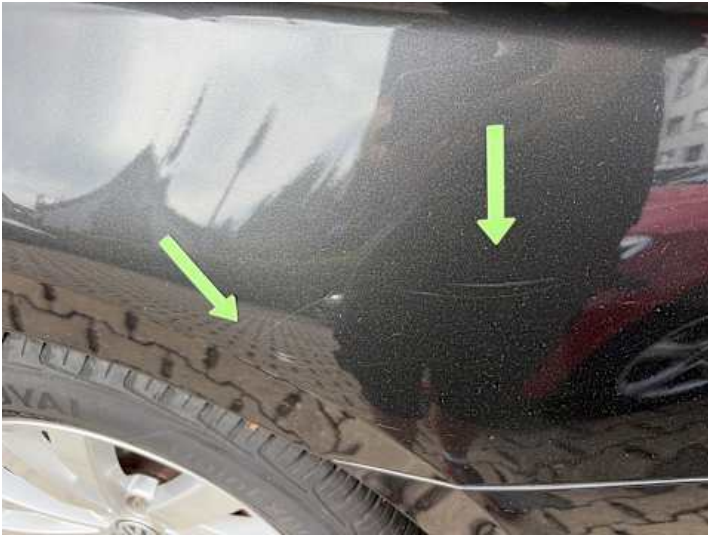
Seitenteil hinten links (Kratzer)

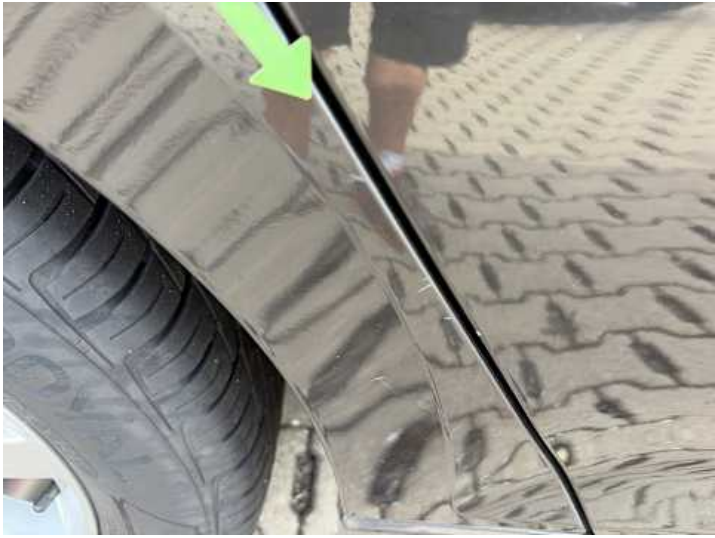
Seitenteil hinten rechts (Kratzer)

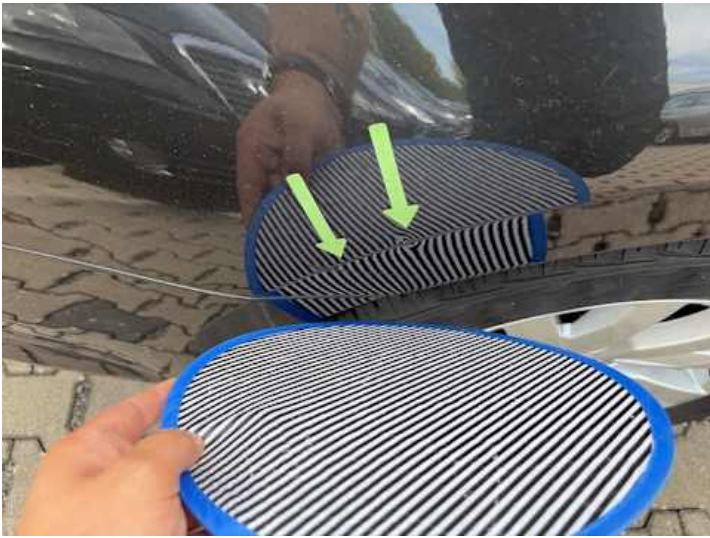
Seitenteil hinten rechts (Delle, Kratzer)

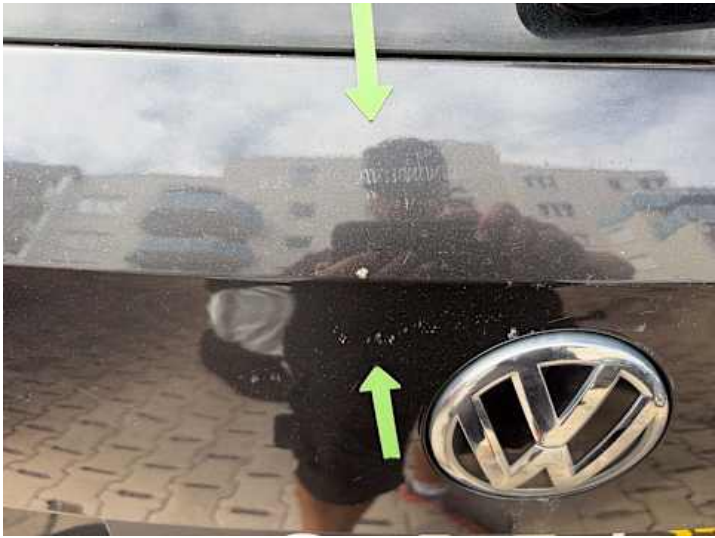
Heckklappe (Kratzer)

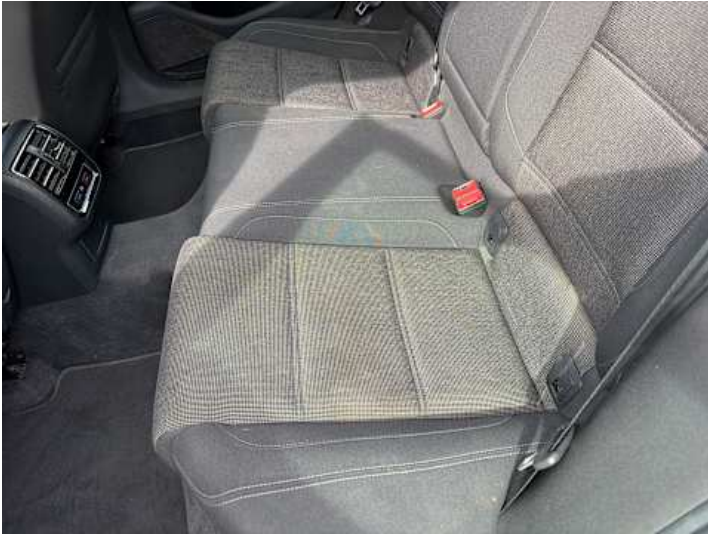
Innenraum (Verschmutzung)

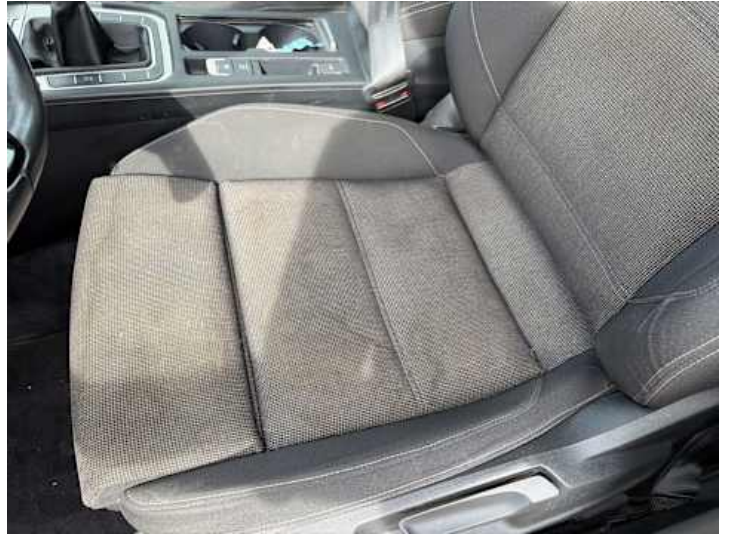
Innenraum (Verschmutzung)

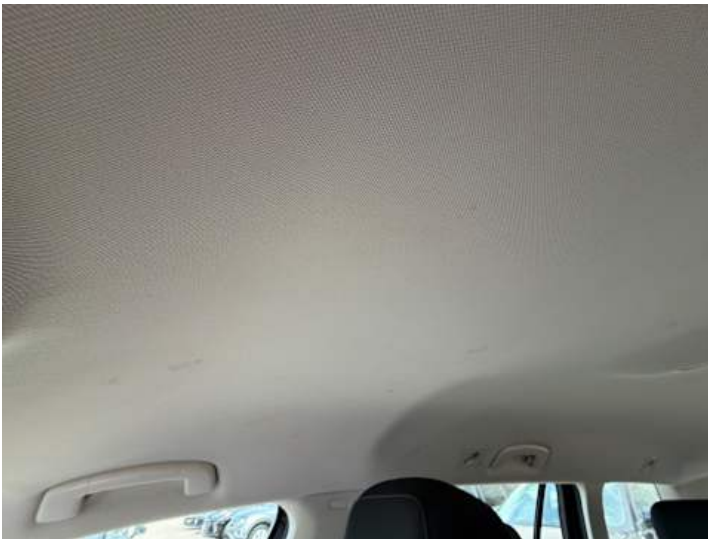
Innenraum (Verschmutzung)

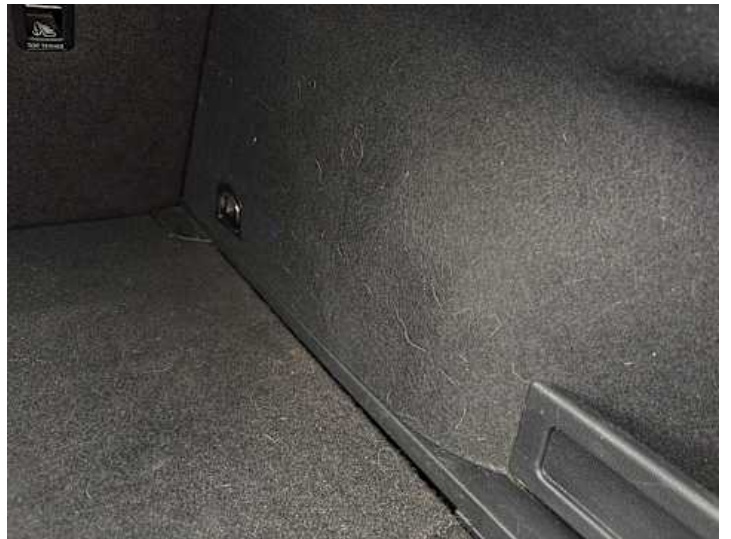
Innenraum (Tierhaare/Tiergeruch)
