### Opel Meriva Cosmo

EZ 05/2009 | Van | Benzin | Schaltgetriebe | 173.128km  
Besteuerung: Differenzbesteuer ( §24 UStG)  
Fahrzeugstandort: 39\*\*\*  
Fahrzeug aufgenommen am: 15.05.2026

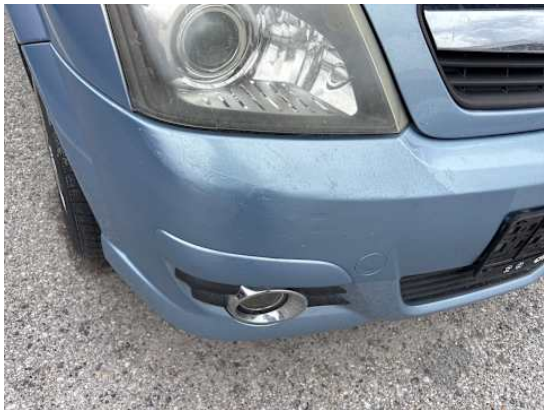
Stoßstange vorne (Unsachgemäß instand gesetzt, Lackschaden)

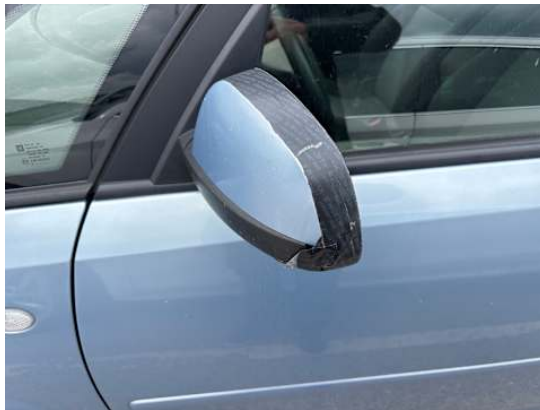
Fahrtür (Unsachgemäß instand gesetzt)

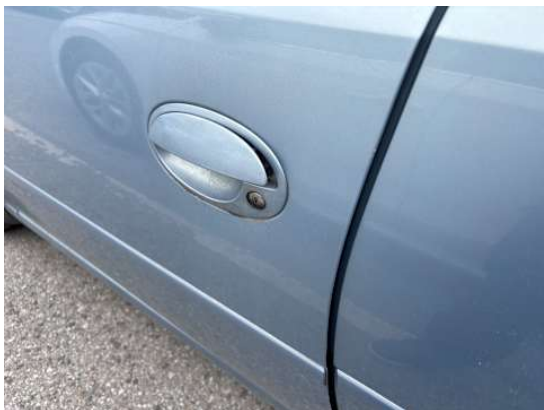
Fahrtür (Unsachgemäß instand gesetzt)

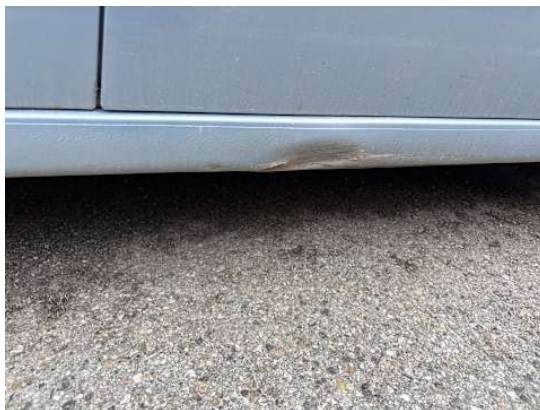
Schweller rechts (Verformung)

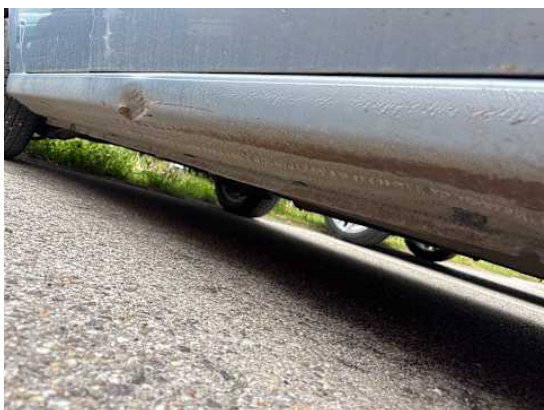
Schweller rechts (Verformung)

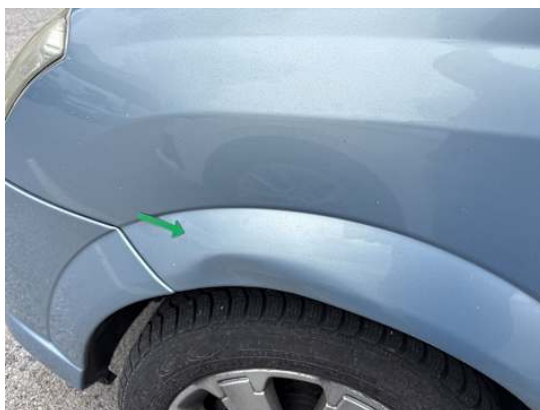
Kotflügel vorne links (Delle)

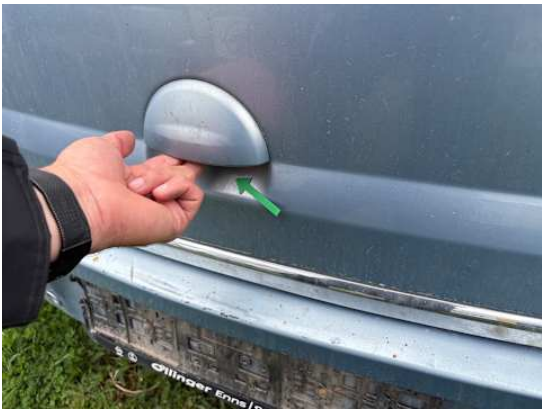
Heckklappe (Anderer Schaden): Heckdeckel geht nicht auf

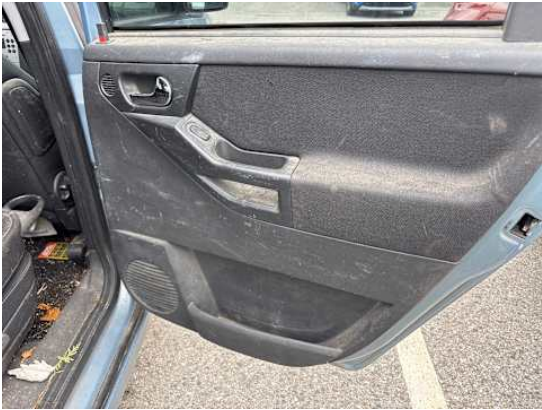
Innenraum (Verschmutzung, Verschleiß, Brandloch)

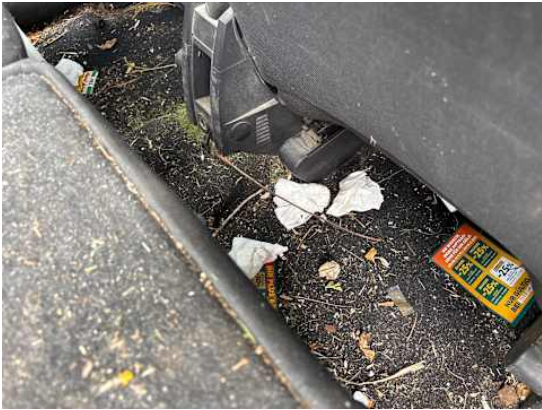
Innenraum (Verschmutzung, Verschleiß, Brandloch)

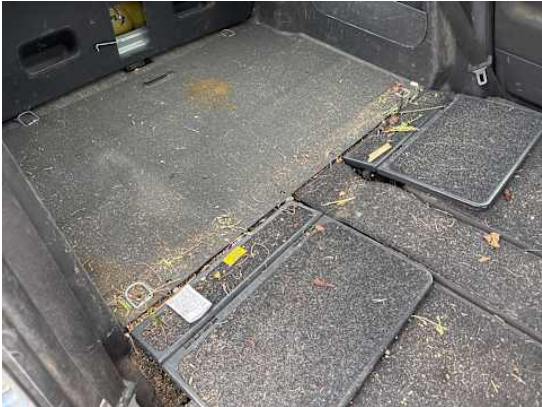
Innenraum (Verschmutzung, Verschleiß, Brandloch)

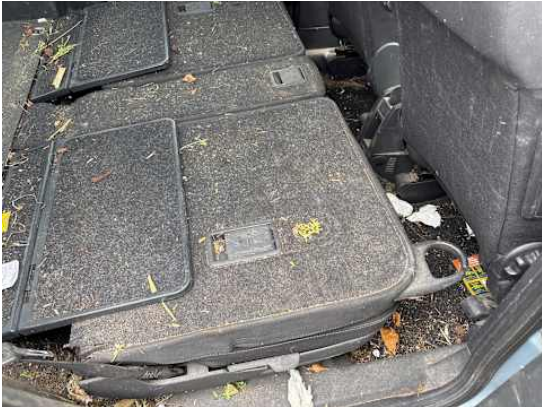
Innenraum (Verschmutzung, Verschleiß, Brandloch)

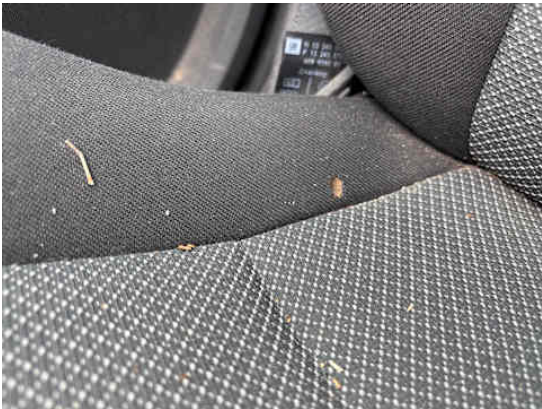
Innenraum (Verschmutzung, Verschleiß, Brandloch)

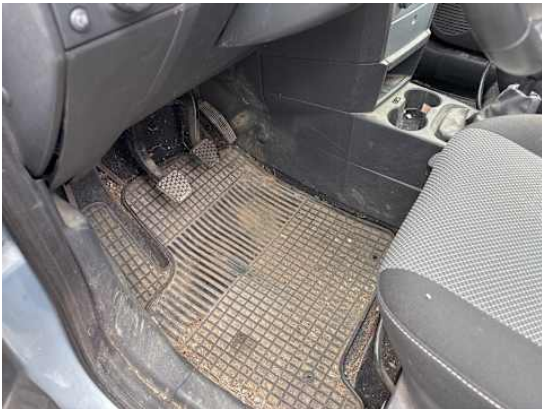
Innenraum (Verschmutzung, Verschleiß, Brandloch)

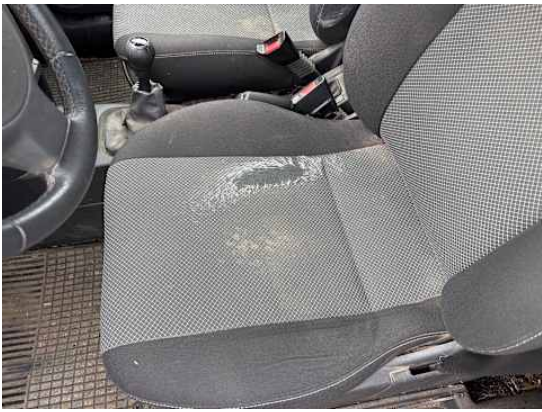
Innenraum (Verschmutzung, Verschleiß, Brandloch)

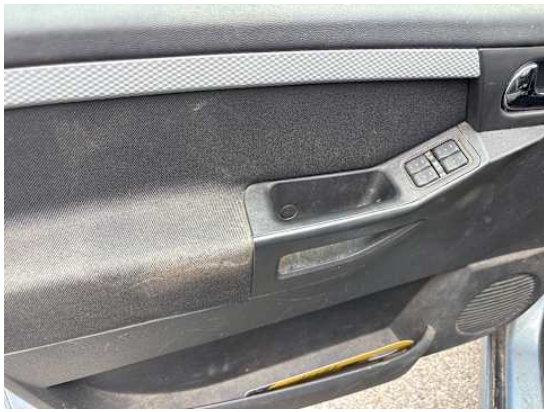
Innenraum (Verschmutzung, Verschleiß, Brandloch)
