# Mercedes-Benz 311/315/317/319 CDI RWD L2

EZ 11/2020 | Kastenwagen | Diesel | Automatikgetriebe | 229.075km  
Besteuerung: Regelbesteuert (Österreich)  
Fahrzeugstandort: 23\*\*\*  
Fahrzeug aufgenommen am: 05.08.2026

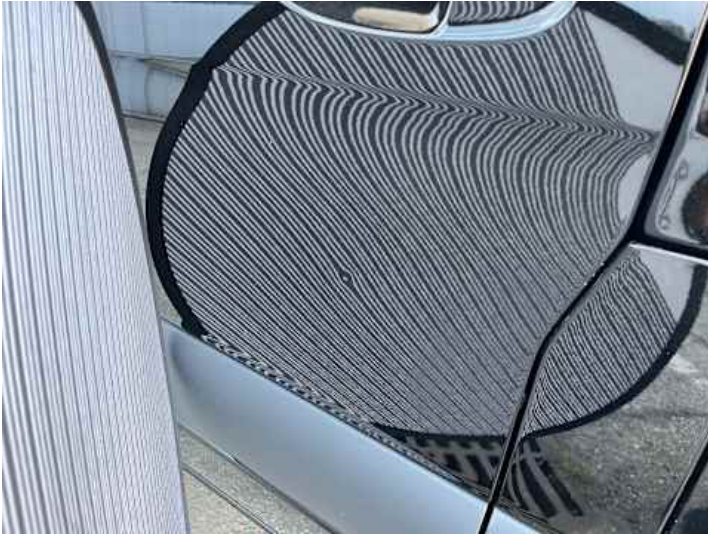
Fahrtür (Delle)

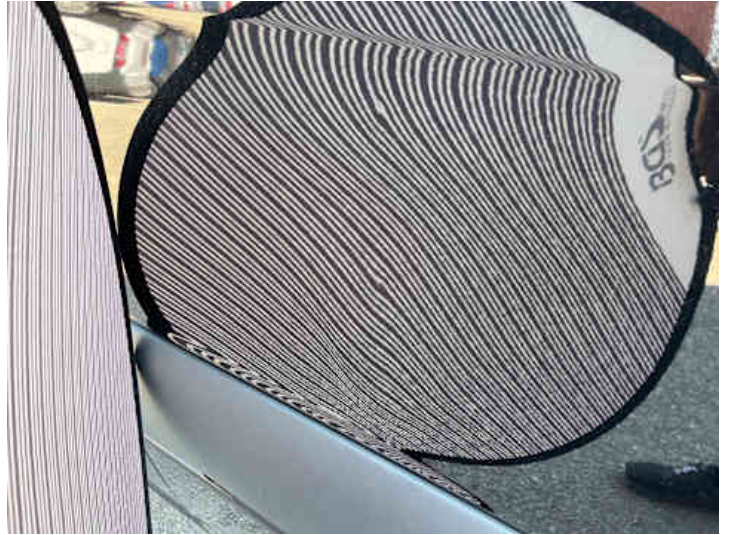
Beifahrtür (Delle)

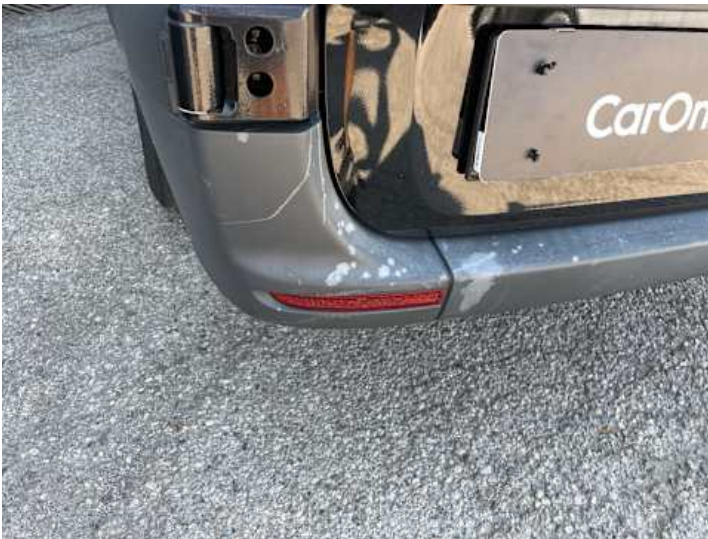
Stoßstange hinten (Ausgeblichen/Matt, Anderer Schaden):  
Flecken

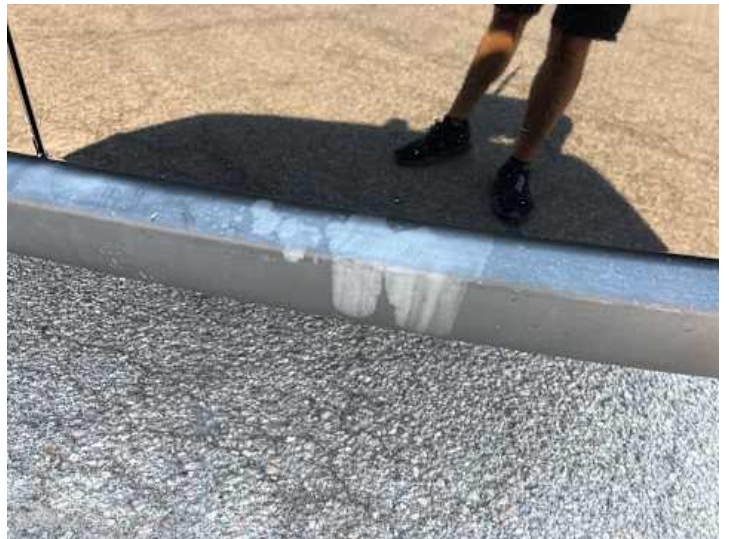
Stoßstange hinten (Ausgeblichen/Matt, Anderer Schaden):  
Flecken

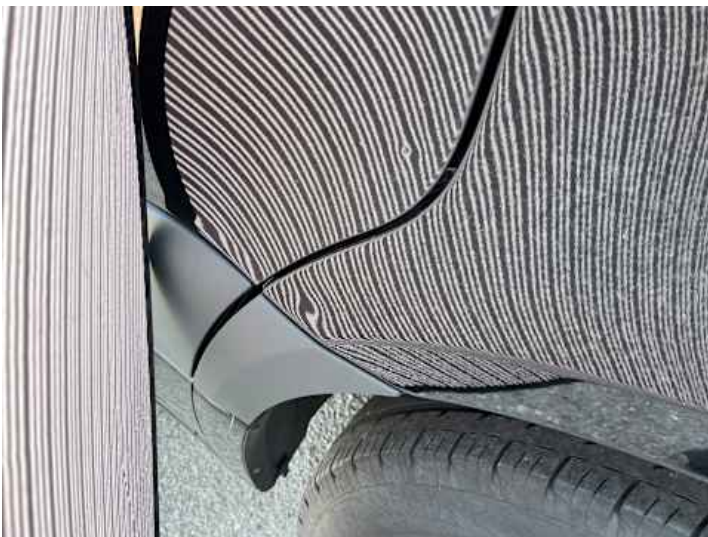
Kotflügel vorne rechts (Delle)

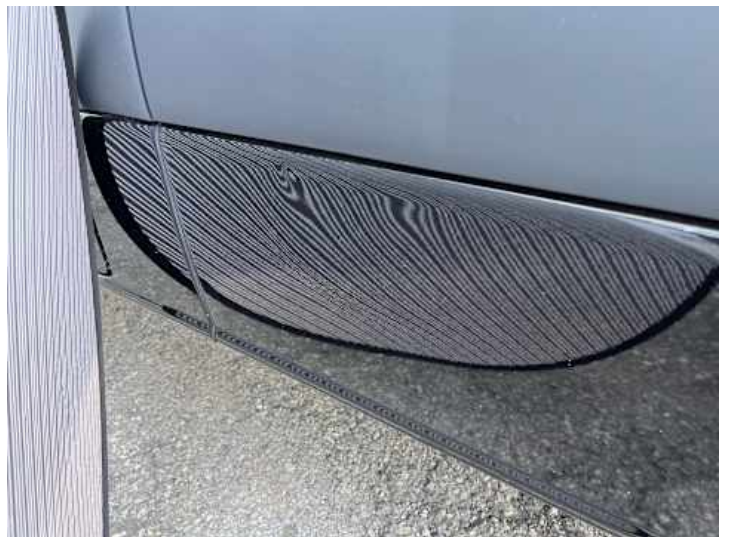
Seitenteil hinten links (Delle)

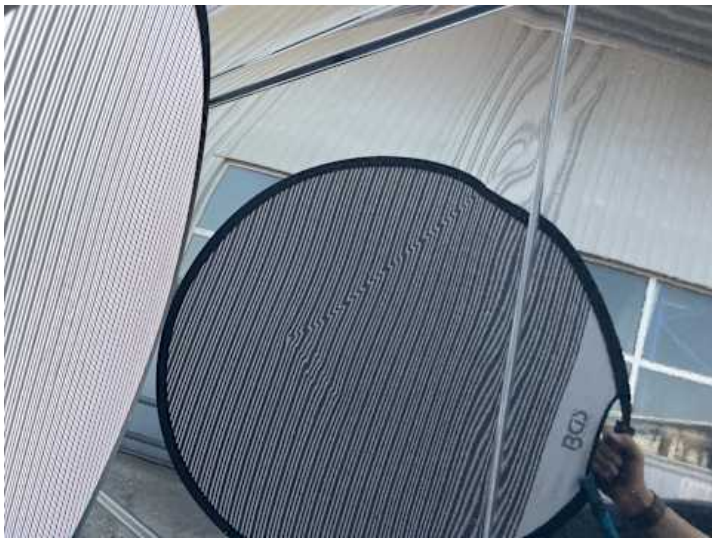
Seitenteil hinten links (Delle)

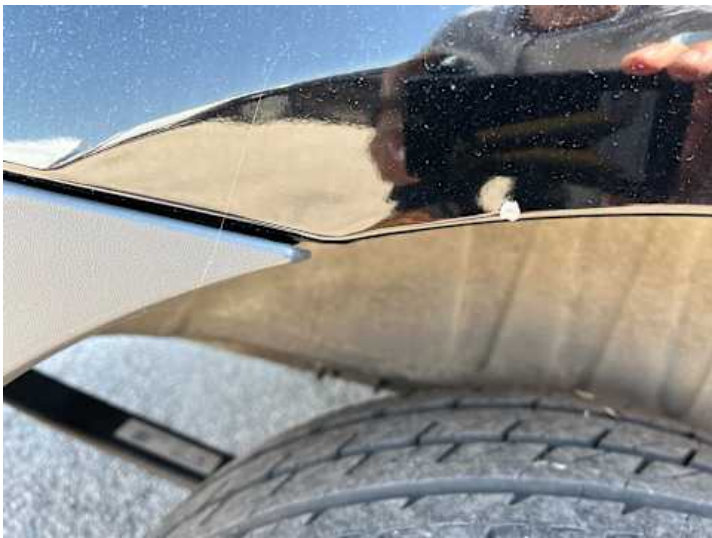
Seitenteil hinten rechts (Rost, Steinschlag)

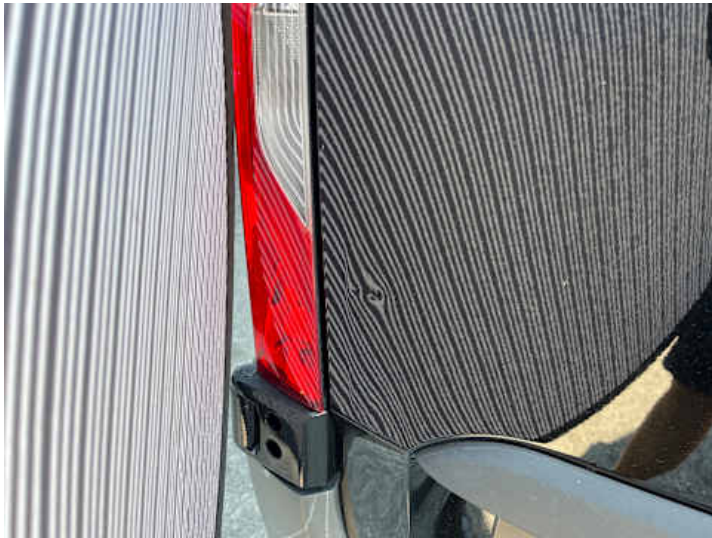
Heckklappe (Delle)

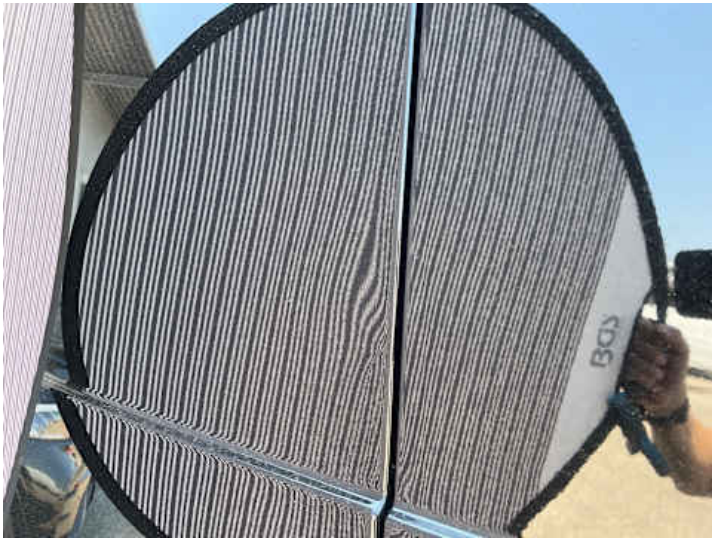
Heckklappe (Delle)

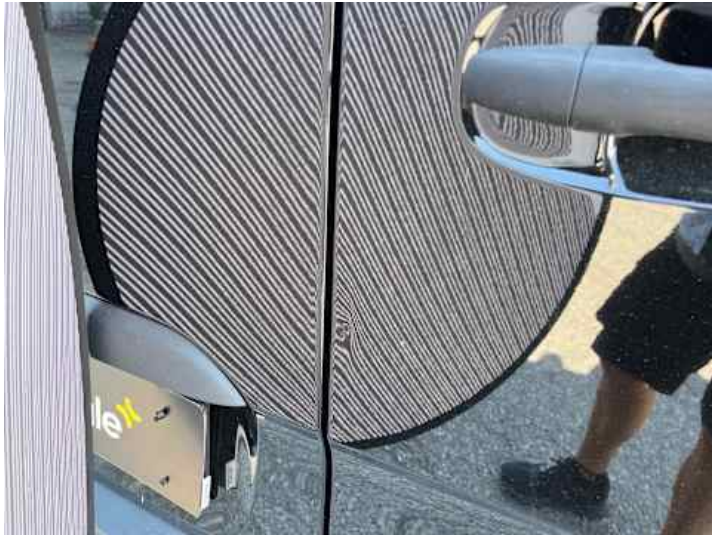
Heckklappe (Delle)

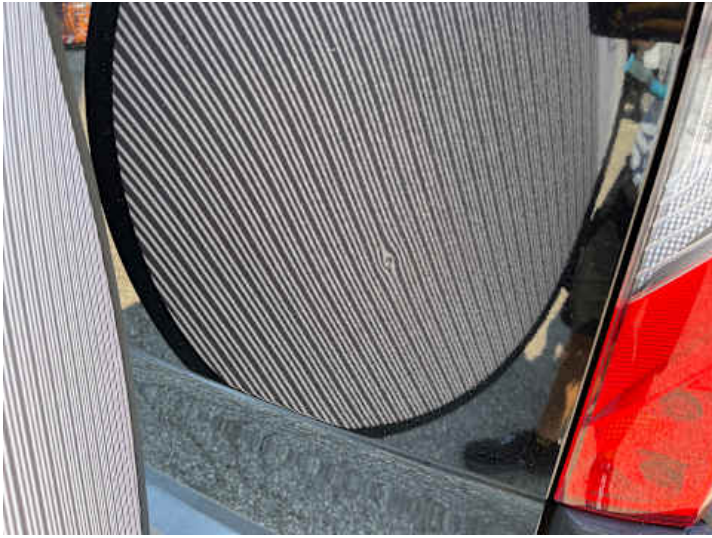
Heckklappe (Delle)

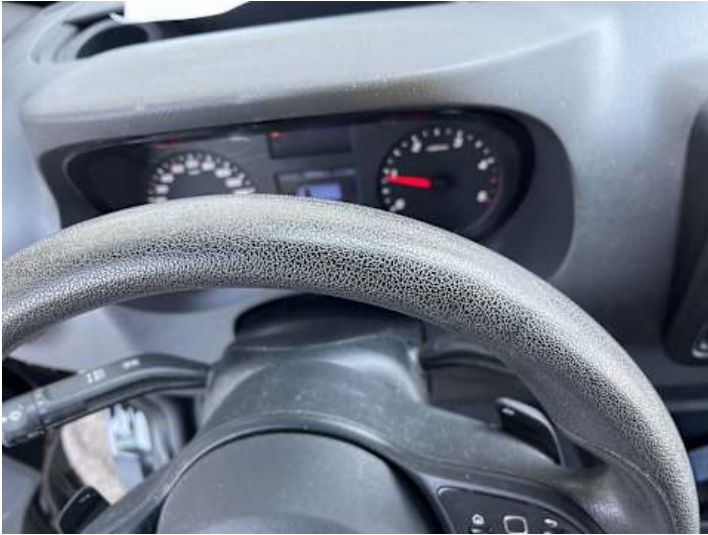
Innenraum (Verschleiß)
