## Volkswagen Golf GTI

EZ 08/2012 | Limousine | Benzin | Schaltgetriebe | 164.680km  
Besteuerung: Differenzbesteuert (§25a UStG)  
Fahrzeugstandort: 86\*\*\*  
Fahrzeug aufgenommen am: 11.08.2026

# Hinweise zum Zustandsbericht

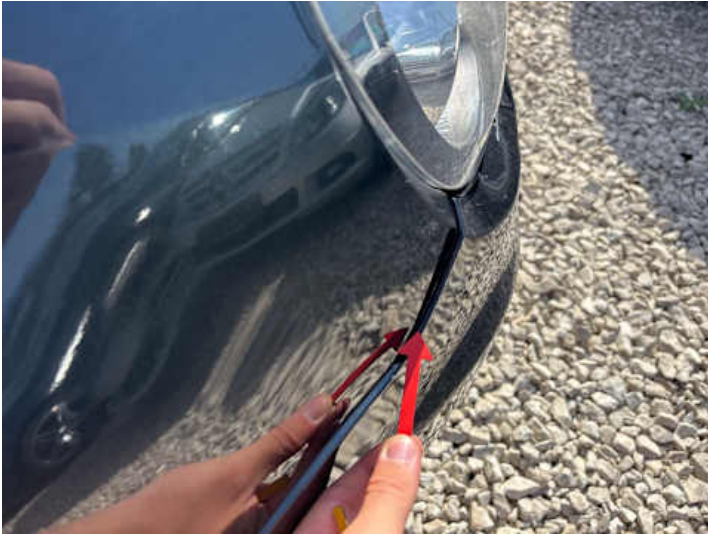
Stoßstange vorne (Spaltmaße ungenau)

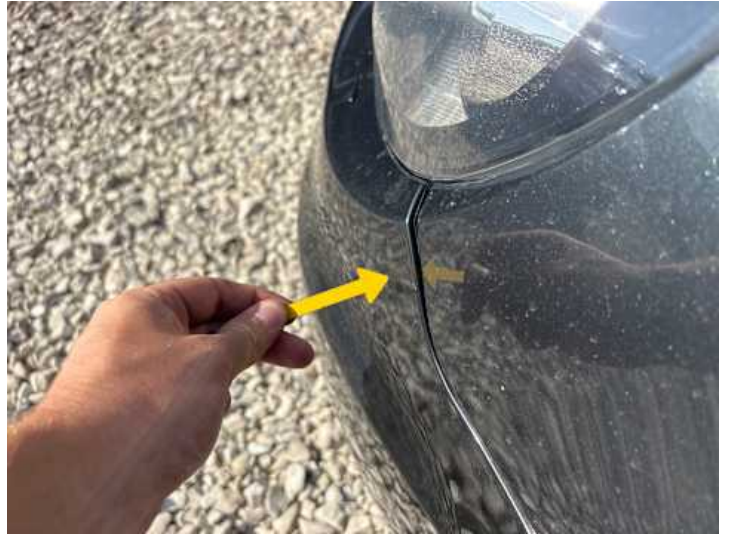
Stoßstange vorne (Spaltmaße ungenau)

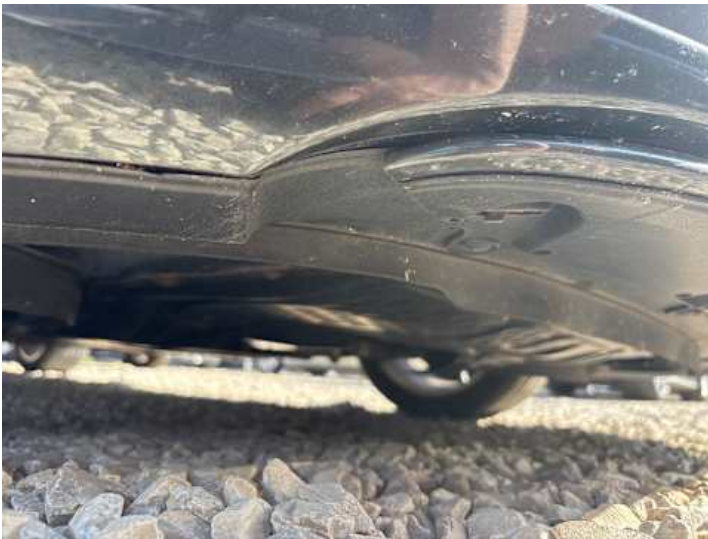
Stoßstange vorne (Kratzer)

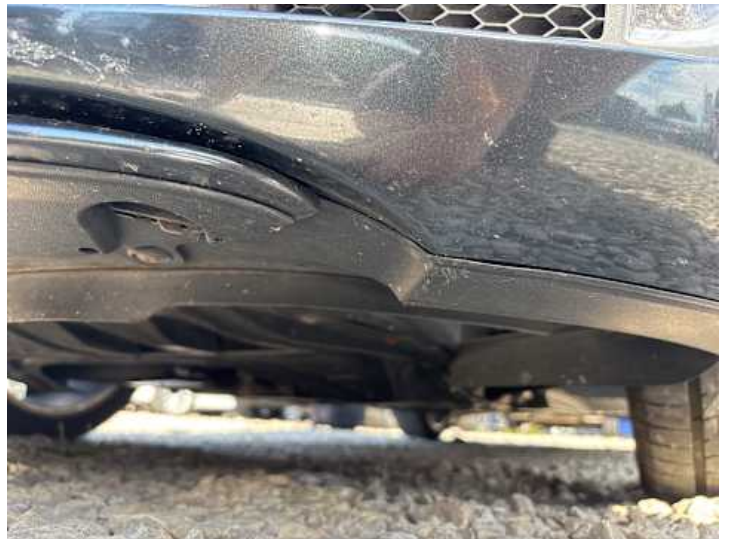
Stoßstange vorne (Kratzer)

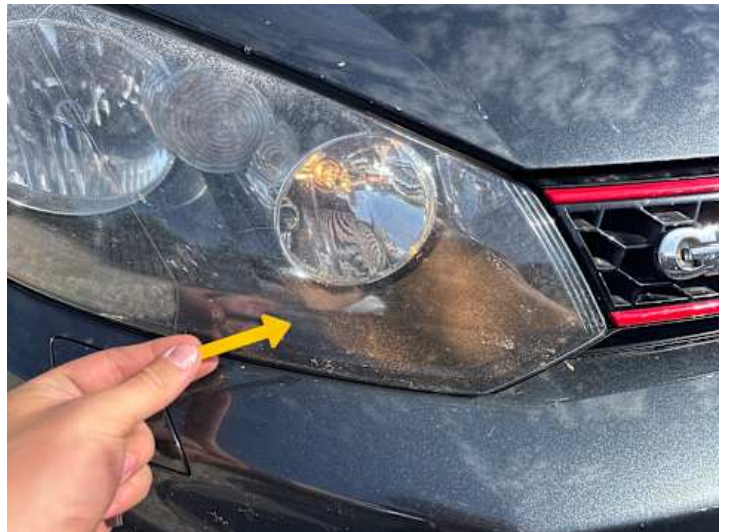
Scheinwerfer (rechts) (Blind)

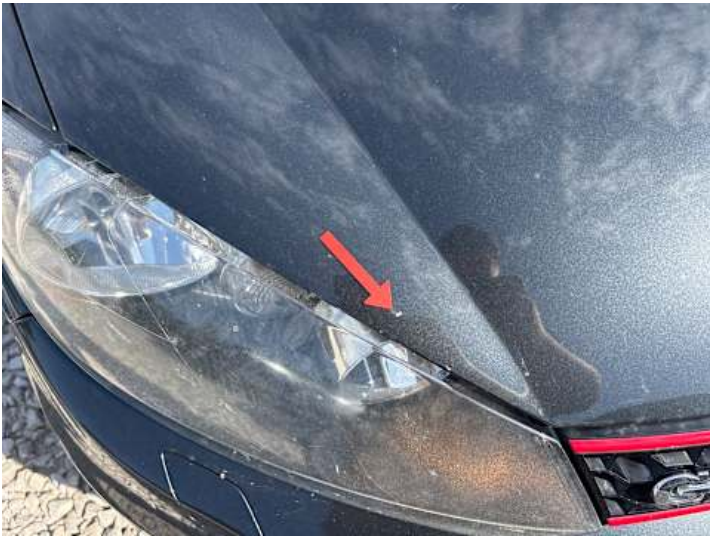
Motorhaube (Steinschlag, Rost)

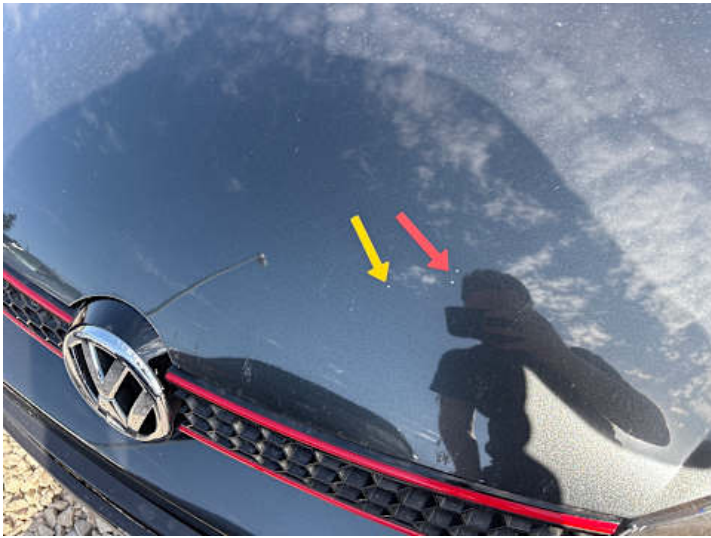
Motorhaube (Steinschlag, Rost)

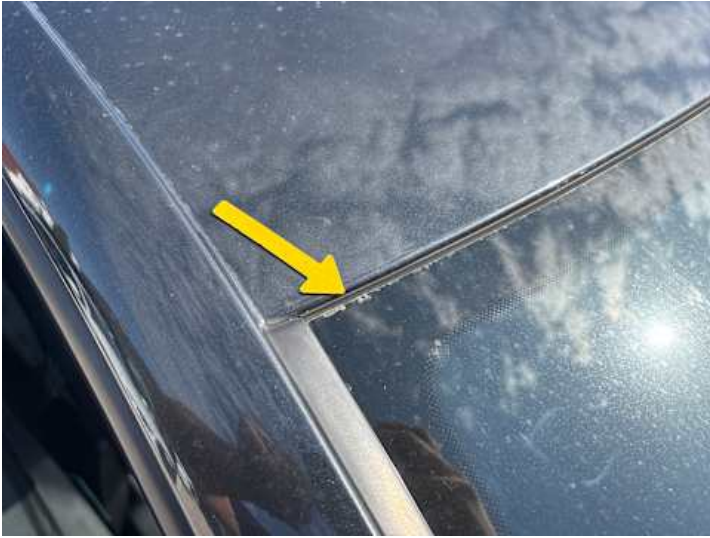
Windschutzscheibe (Anderer Schaden): Ablösung

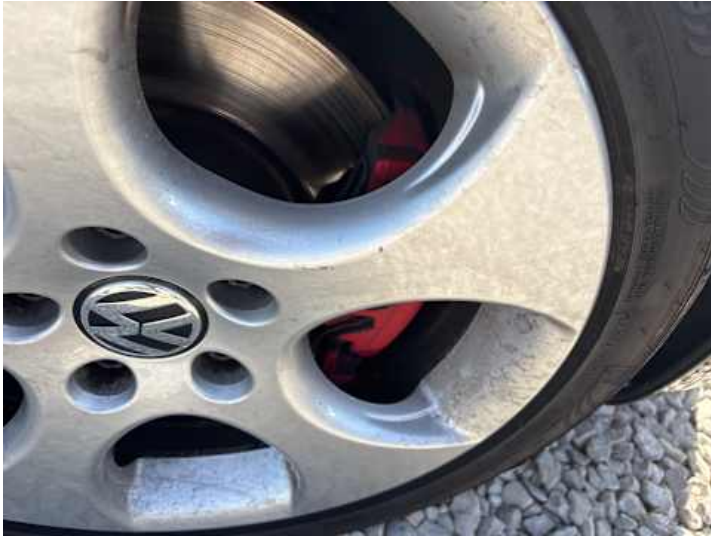
Rad (Anderer Schaden): Lackschaden

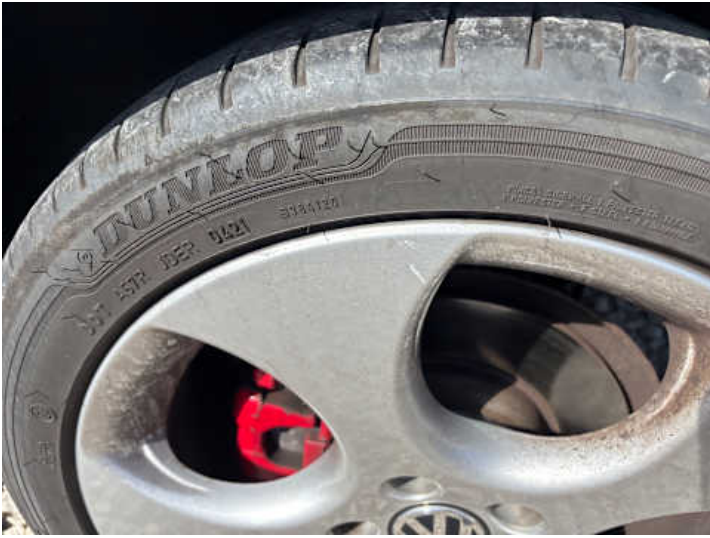
Rad (Kratzer)

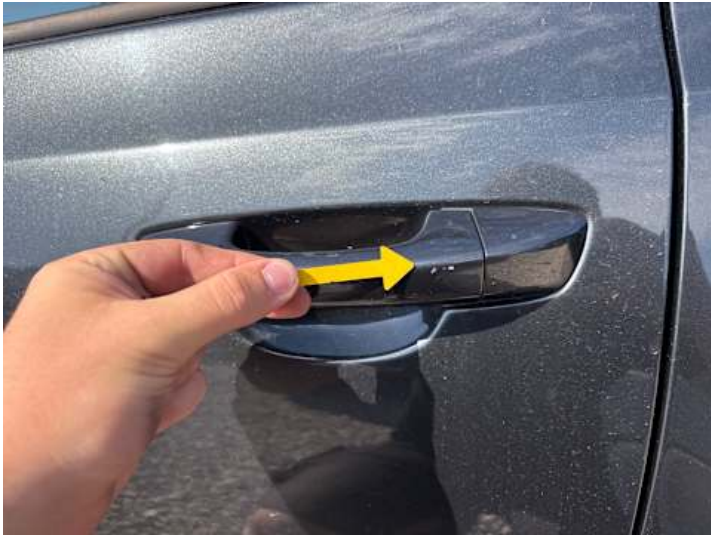
Fahrertür (Kratzer, Lackschaden)

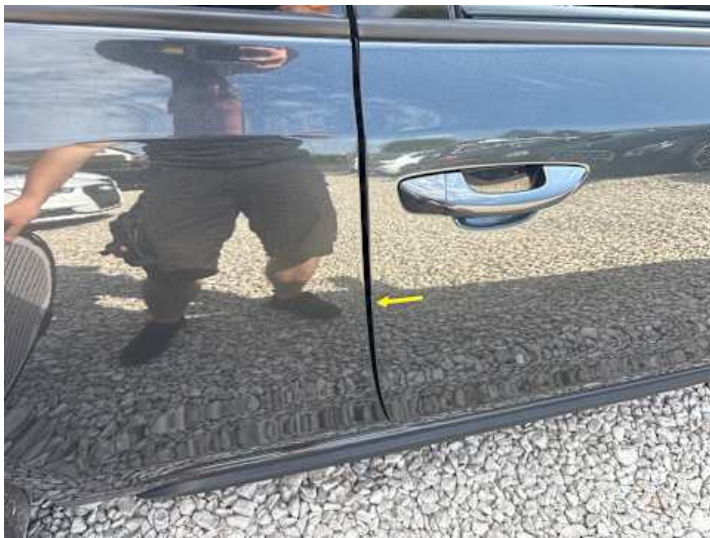
Beifahrertür (Lackschaden)

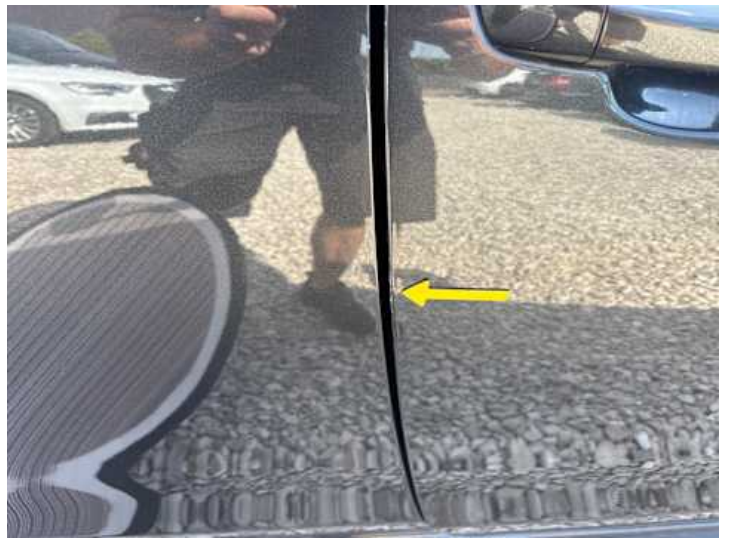
Beifahrertür (Lackschaden)

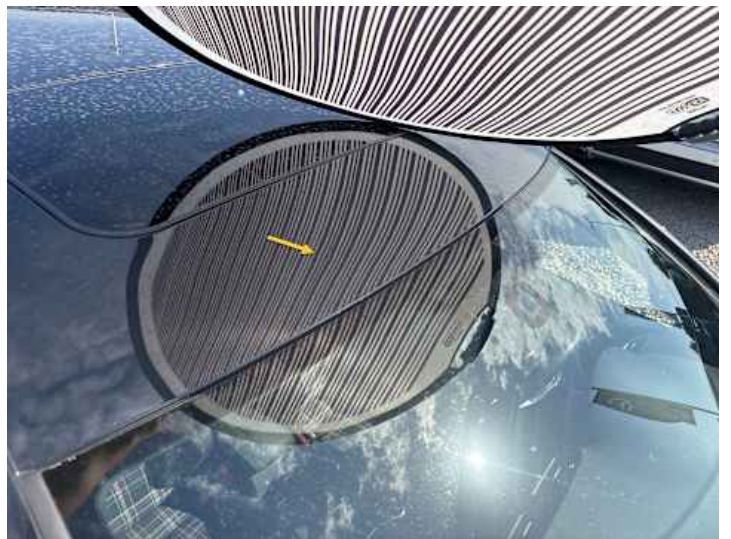
Dach (Delle)

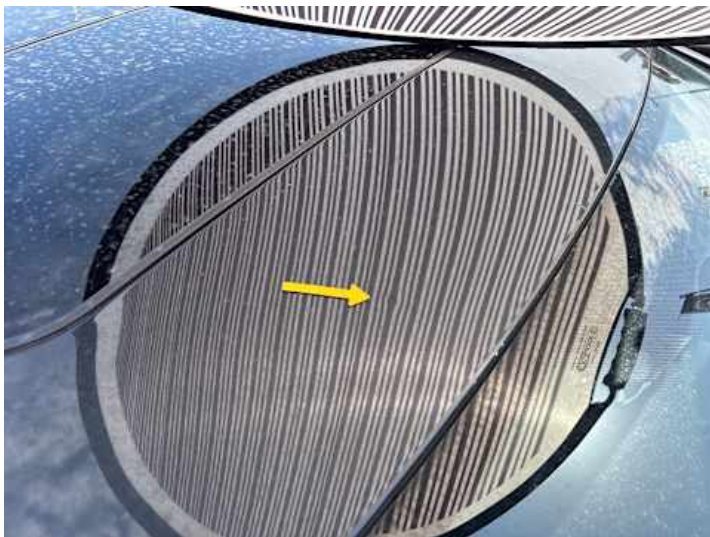
Dach (Delle)

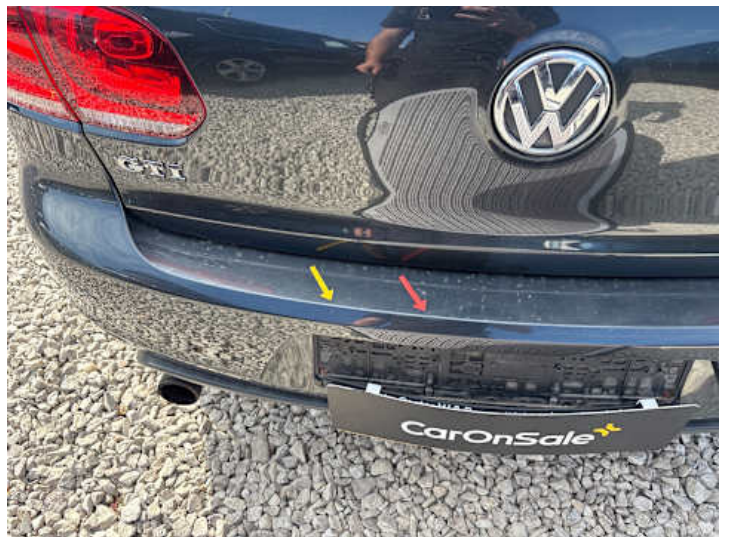
Stoßstange hinten (Kratzer, Lackschaden)

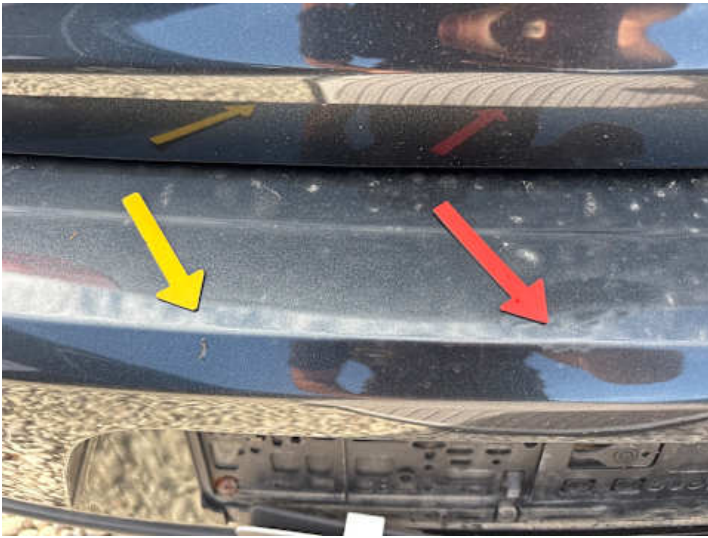
Stoßstange hinten (Kratzer, Lackschaden)

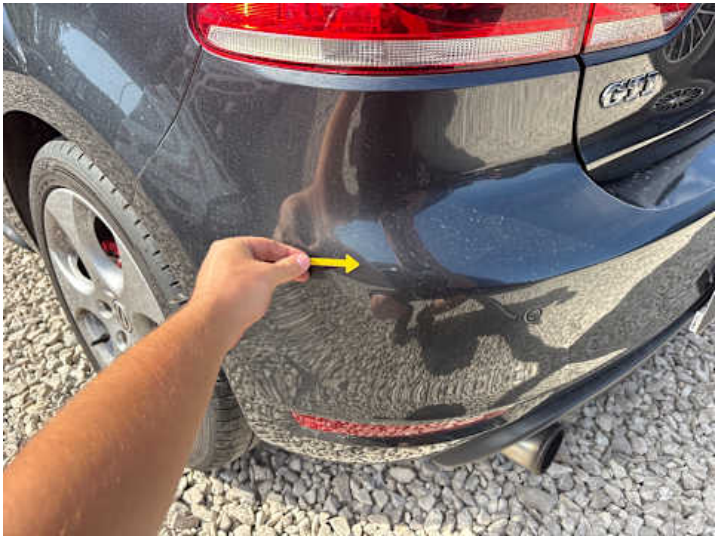
Stoßstange hinten (Kratzer, Lackschaden)

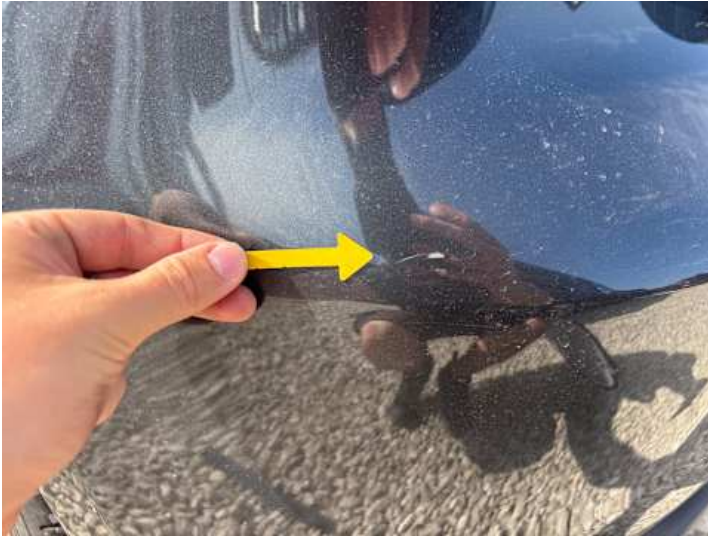
Stoßstange hinten (Kratzer, Lackschaden)

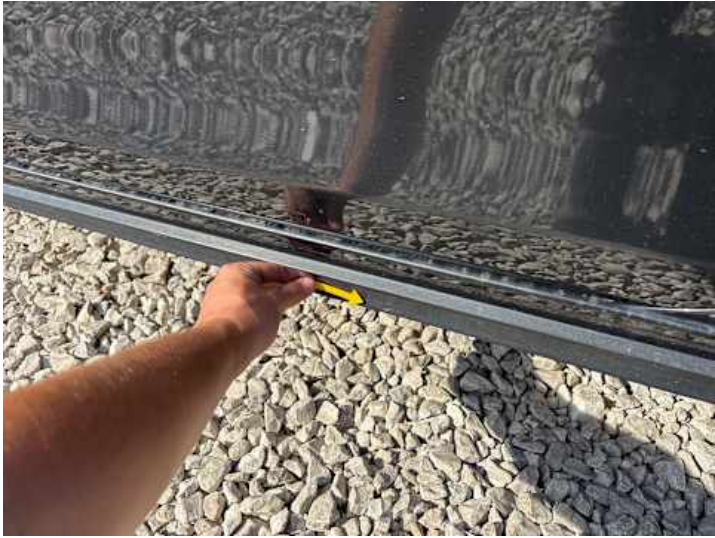
Schweller links (Kratzer)

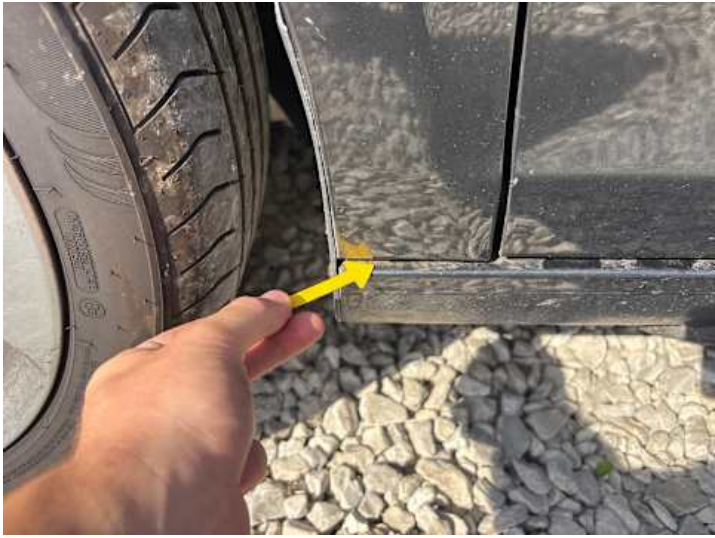
Schweller links (Lackschaden, Rost)

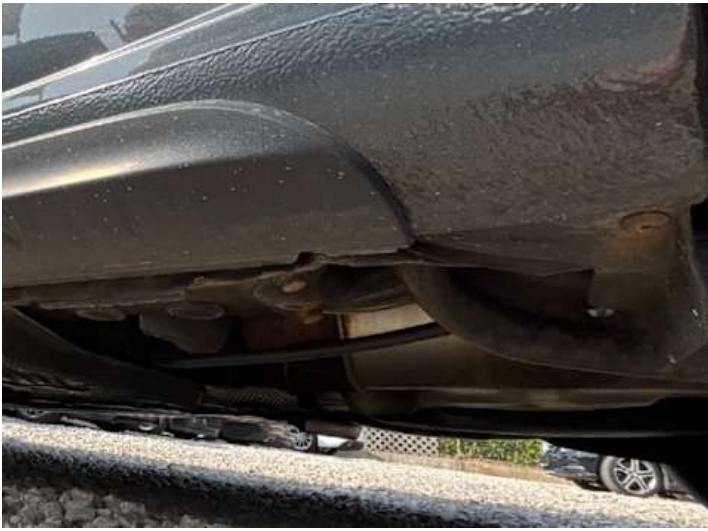
Schweller links (Verformung, Rost)

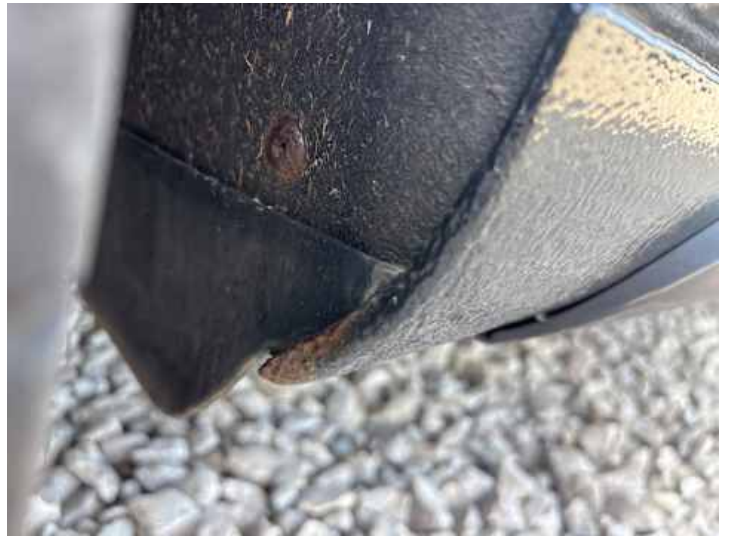
Schweller rechts (Lackschaden, Rost)

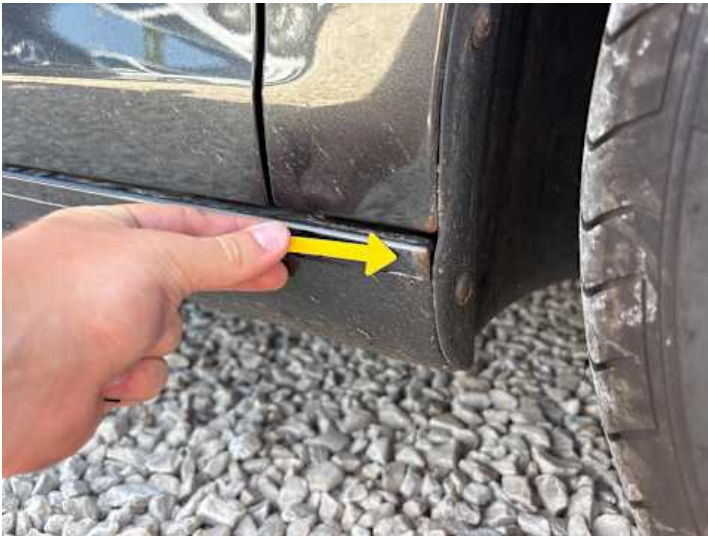
Schweller rechts (Lackschaden, Rost)

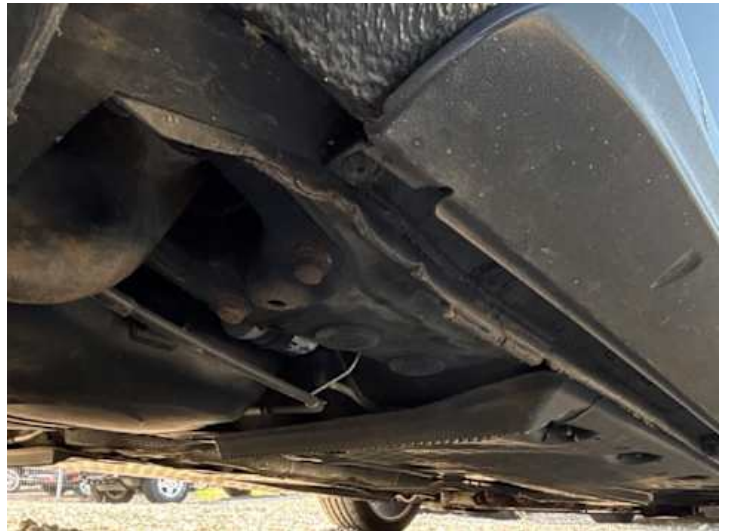
Schweller rechts (Verformung, Rost)

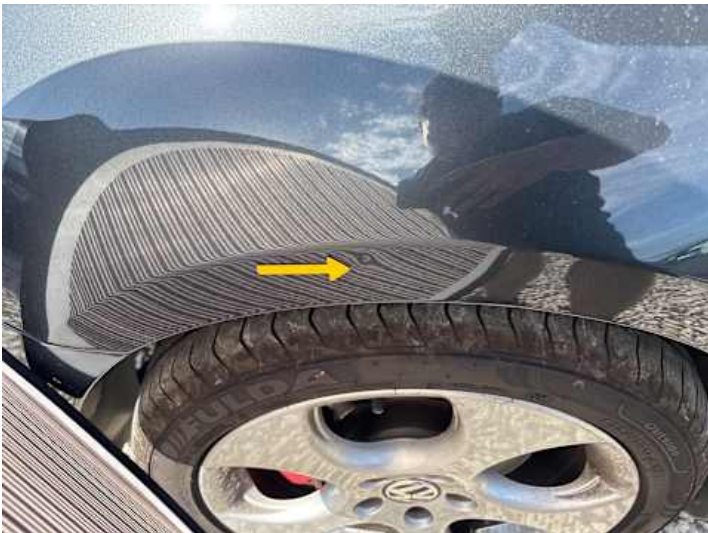
Kotflügel vorne links (Kratzer, Delle)

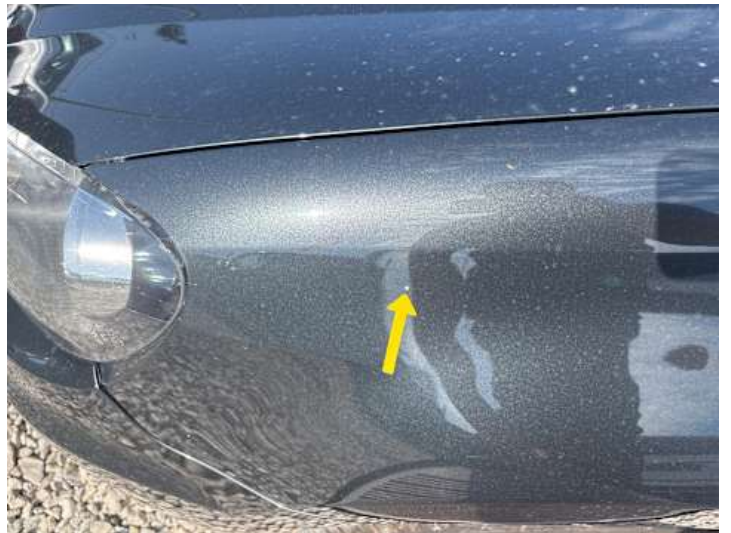
Kotflügel vorne links (Lackschaden)

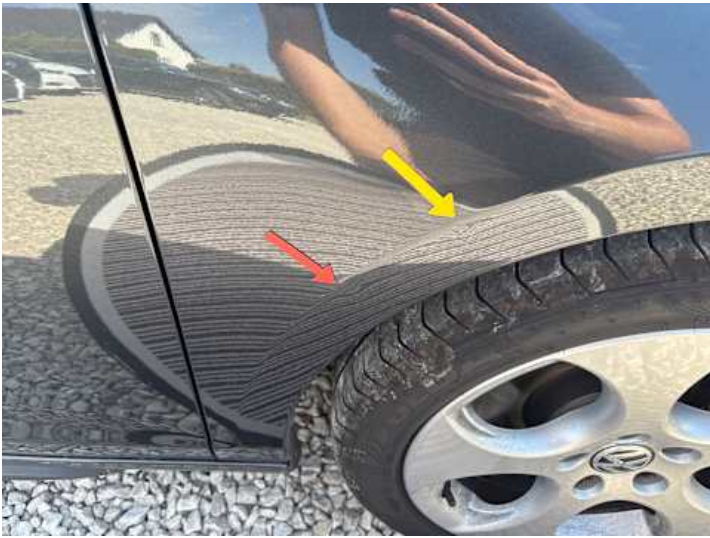
| Fahrzeugteil | Lackschichtdicke (in µm) | Fahrzeugteil | Lackschichtdicke (in µm) |
|---|---|---|---|
| Kotflügel vorne links | 130 | Kotflügel vorne rechts | 190 |

Kotflügel vorne rechts (Delle)

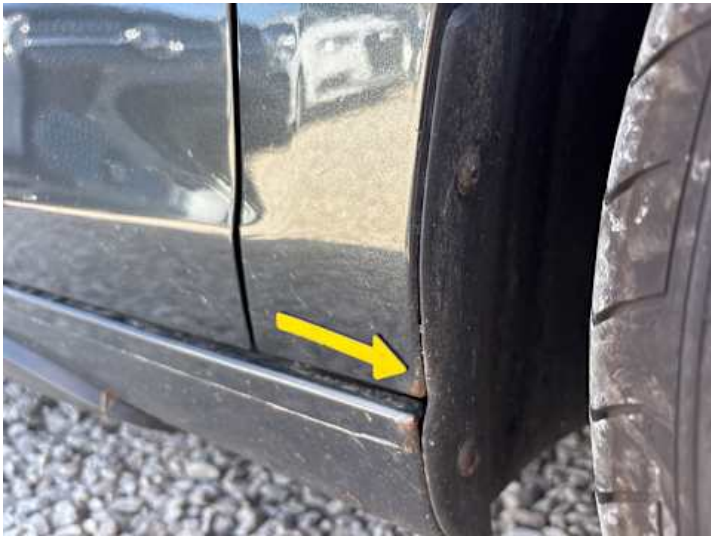
Kotflügel vorne rechts (Lackschaden, Rost)

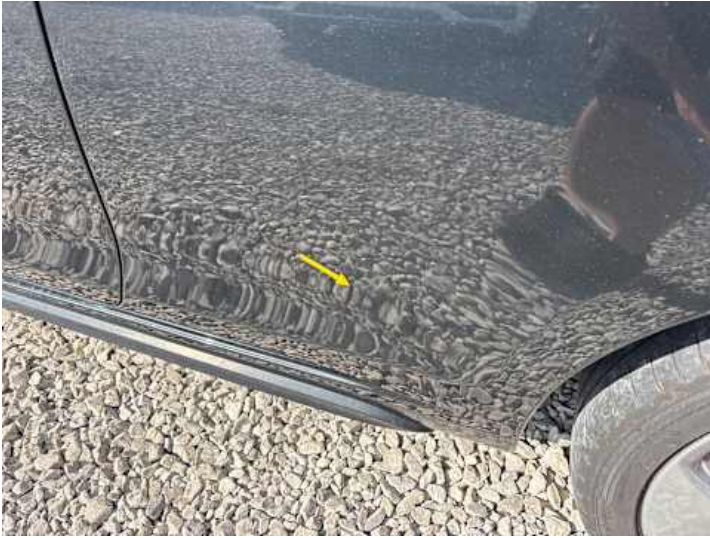
Seitenteil hinten links (Lackschaden, Rost)

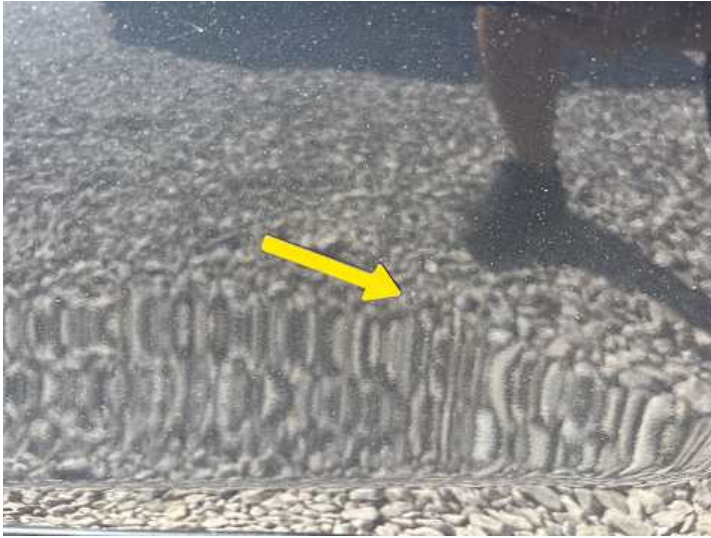
Seitenteil hinten links (Lackschaden, Rost)

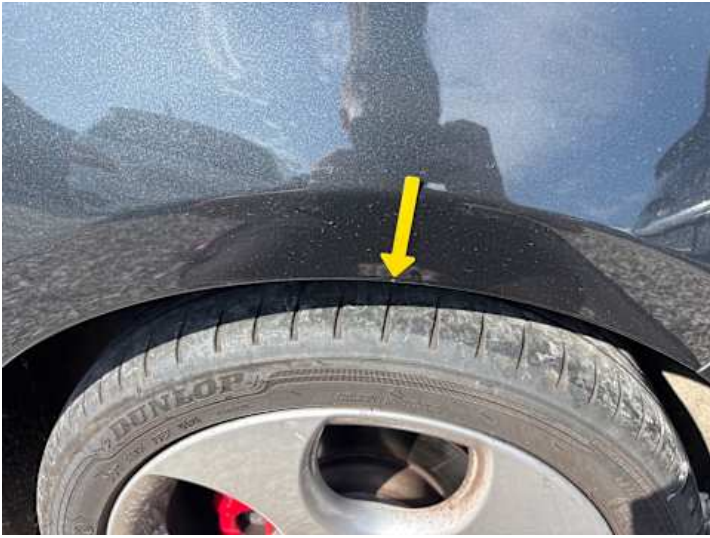
Seitenteil hinten links (Lackschaden, Rost)

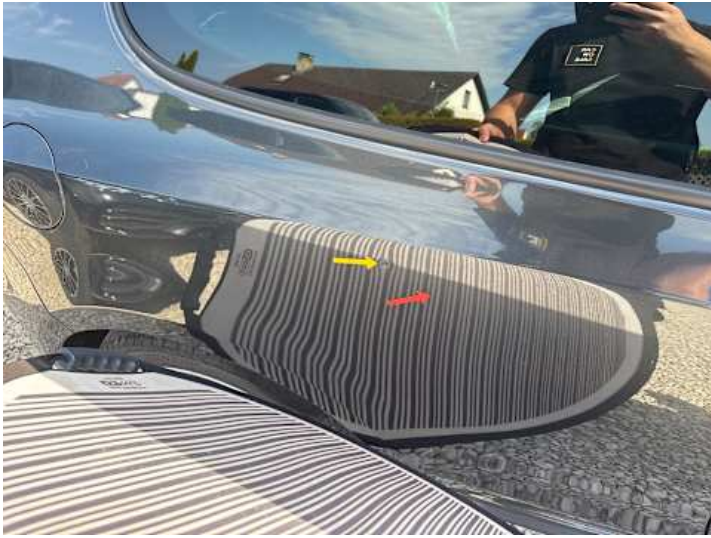
Seitenteil hinten rechts (Delle, Kratzer)

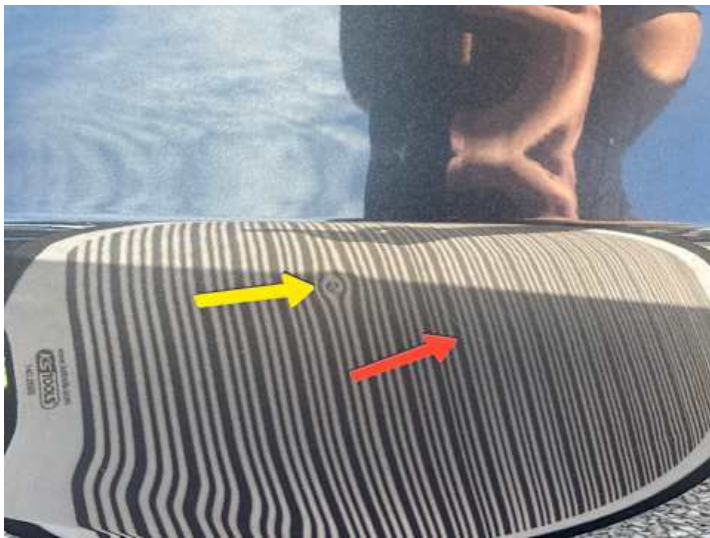
Seitenteil hinten rechts (Delle, Kratzer)

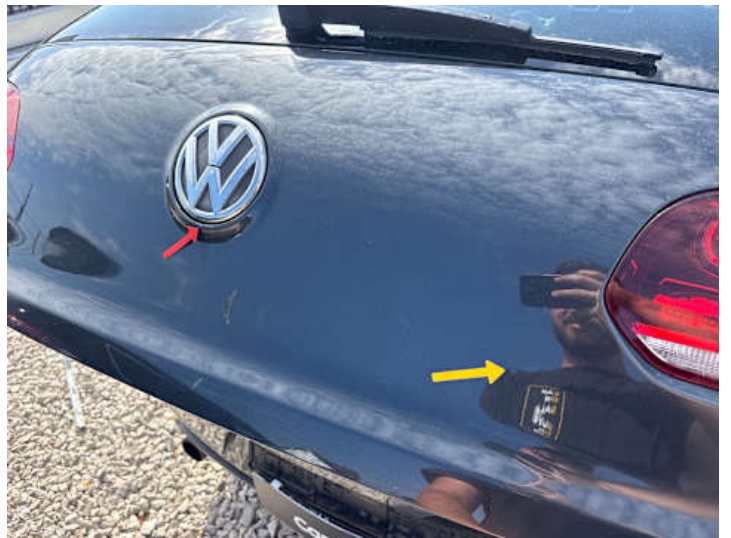
Heckklappe (Lackschaden, Rost)

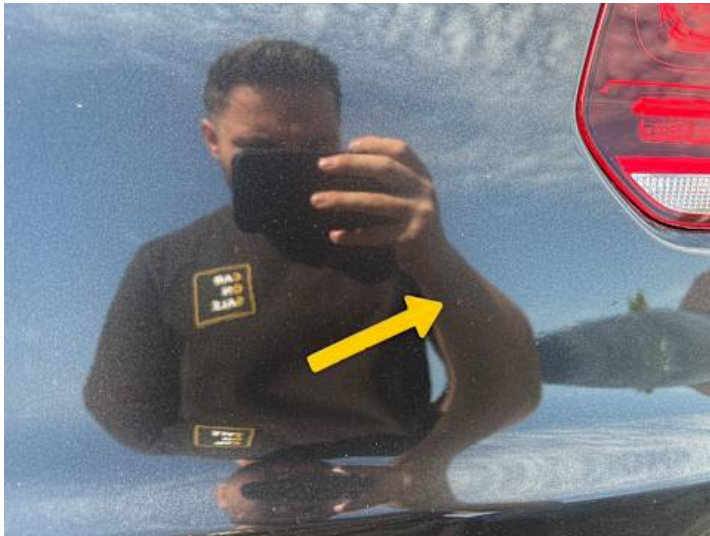
Heckklappe (Lackschaden, Rost)

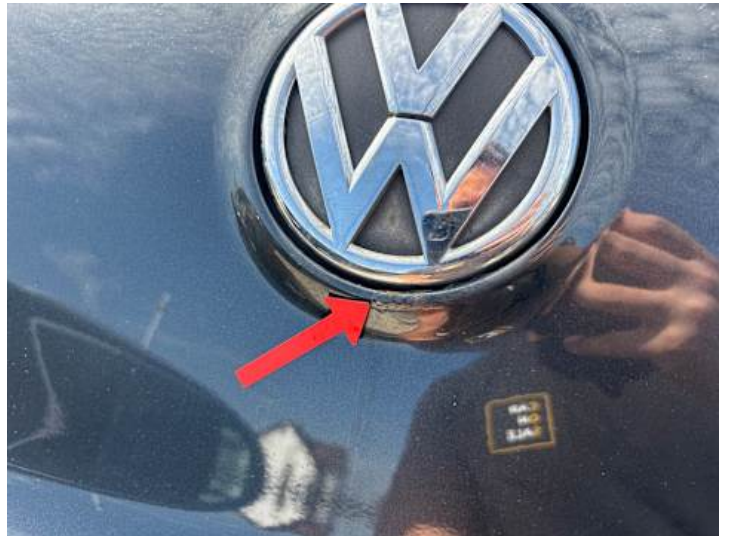
Heckklappe (Lackschaden, Rost)

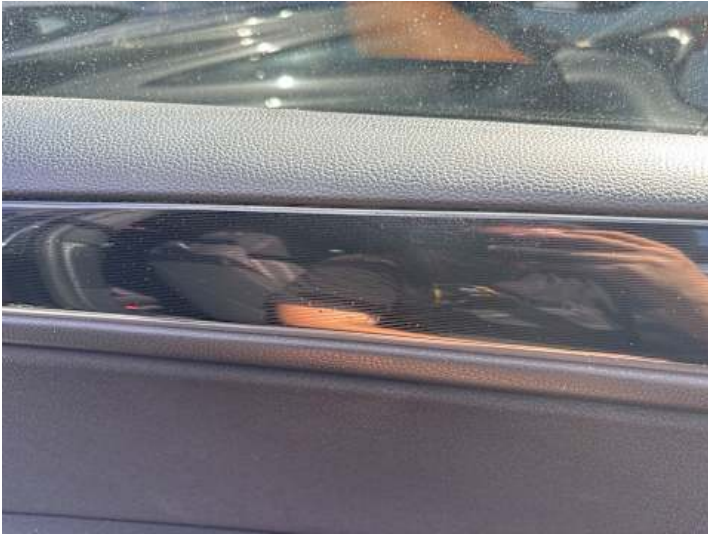
Innenraum (Verschleiß, Kratzer)

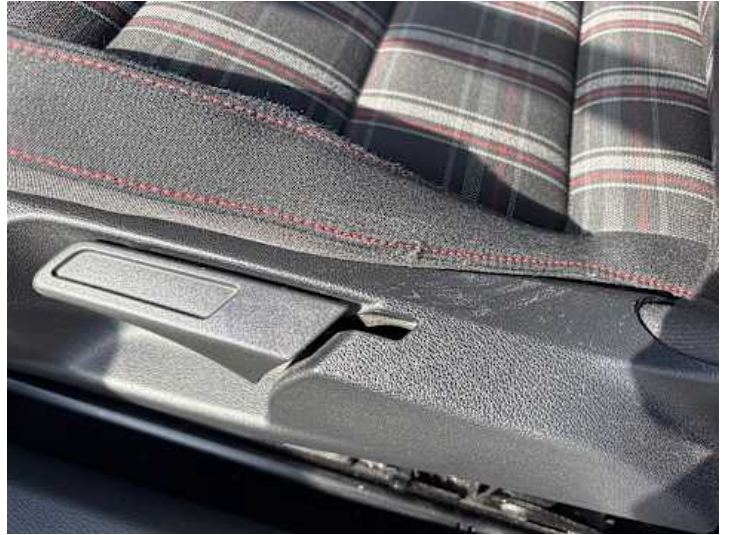
Innenraum (Verschleiß)

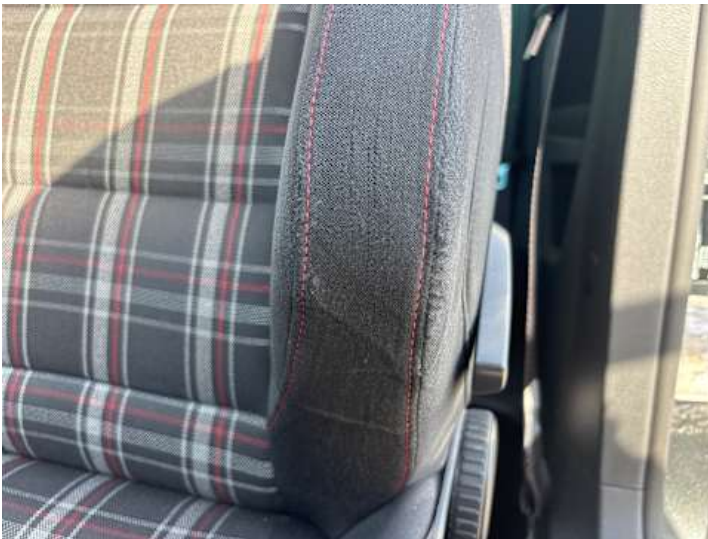
Innenraum (Verschleiß)

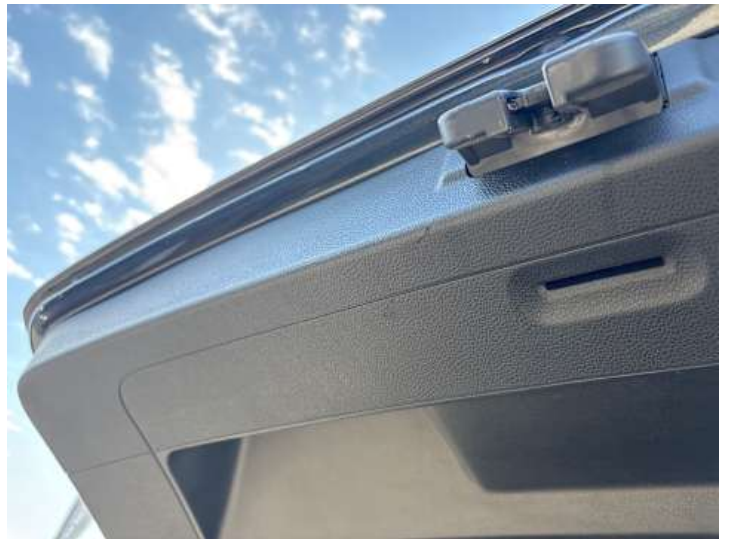
Innenraum (Kratzer)
