## Volkswagen Polo Edition

EZ 07/2009 | Kleinwagen | Benzin | Schaltgetriebe | 100.086km  
Besteuerung: Differenzbesteuert (§24 UStG)  
Fahrzeugstandort: 87\*\*\*  
Fahrzeug aufgenommen am: 14.07.2026

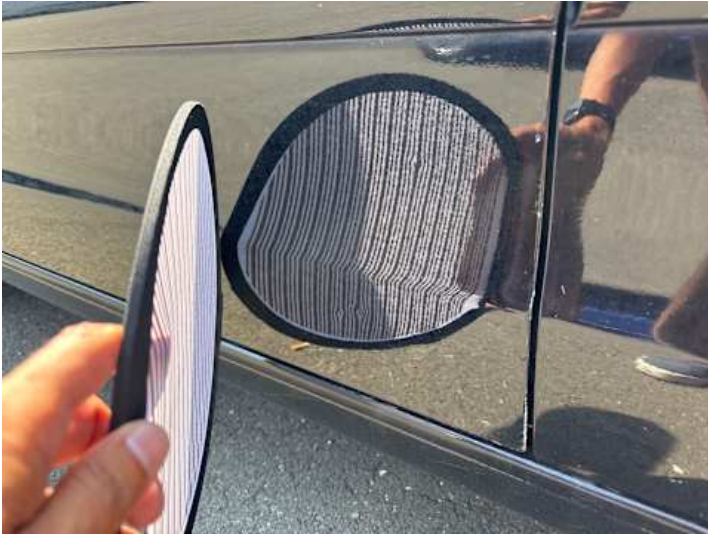
| Fahrzeugteil | Lackschichtdicke (in µm) | Fahrzeugteil | Lackschichtdicke (in µm) |
|---|---|---|---|
| Fahrertür | 270 | Beifahrertür | 190 |

Fahrertür (Lackschaden, Unsachgemäß instand gesetzt, Rost, Delle)

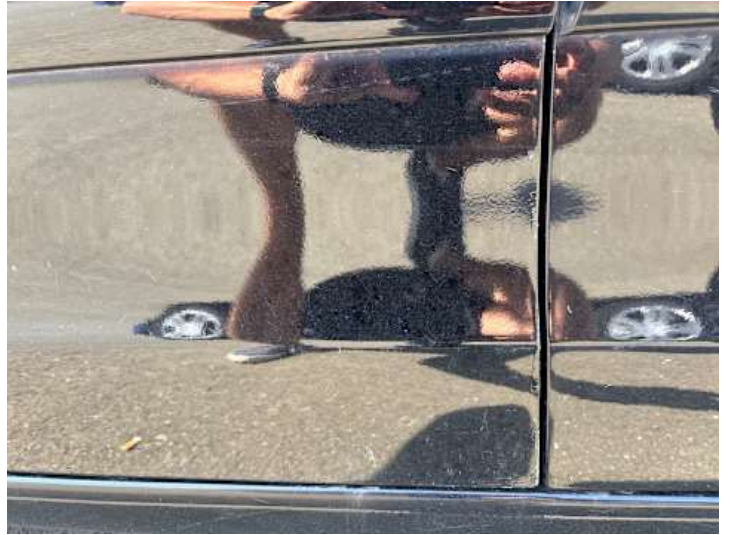
Fahrertür (Lackschaden, Unsachgemäß instand gesetzt, Rost, Delle)

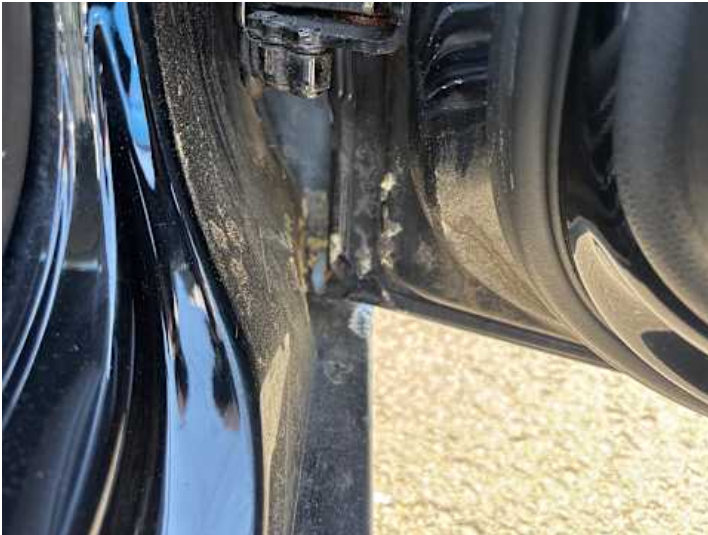
Beifahrertür (Delle, Unsachgemäß instand gesetzt, Rost)

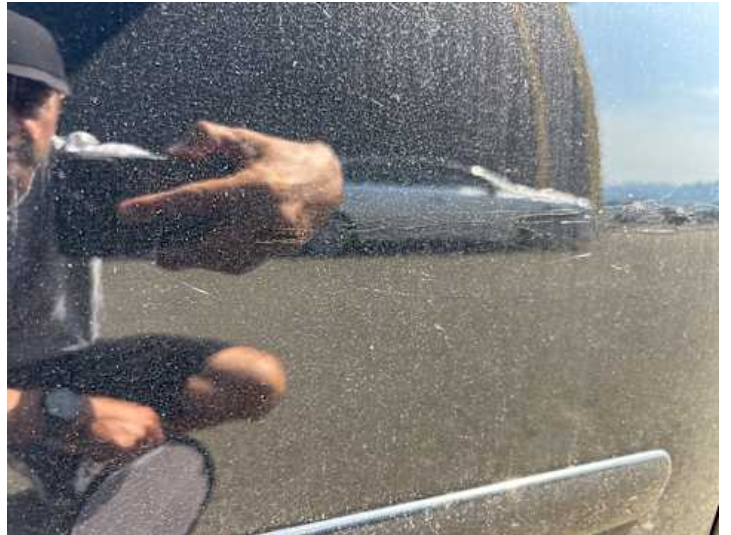
Beifahrertür (Delle, Unsachgemäß instand gesetzt, Rost)

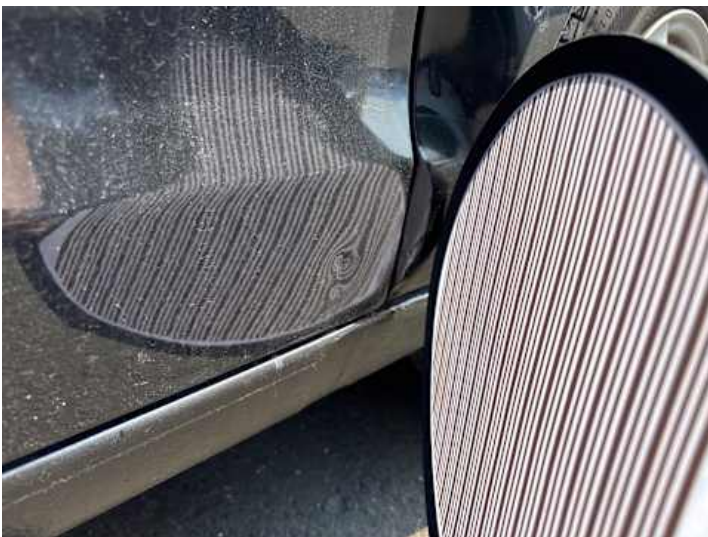
Beifahrertür (Delle, Unsachgemäß instand gesetzt, Rost)

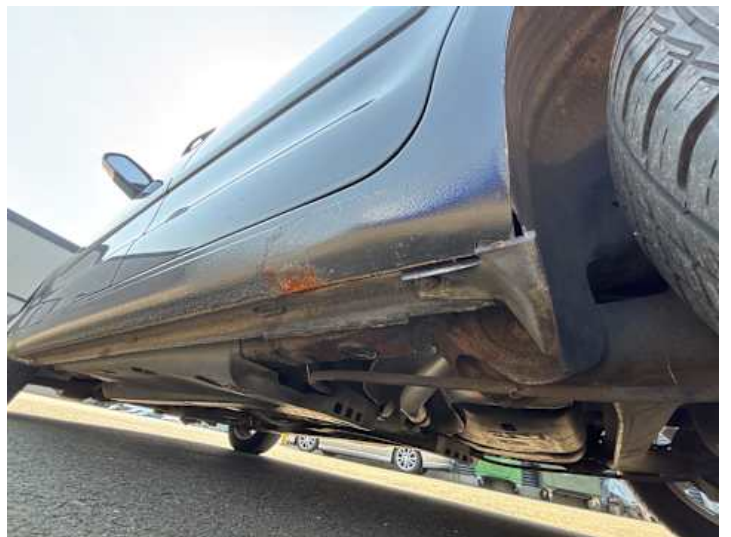
Schweller links (Unsachgemäß instand gesetzt, Rost)

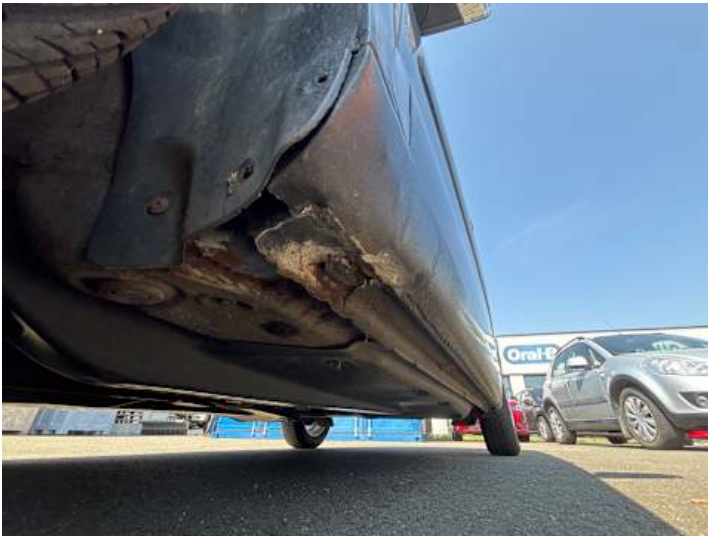
Schweller links (Unsachgemäß instand gesetzt, Rost)

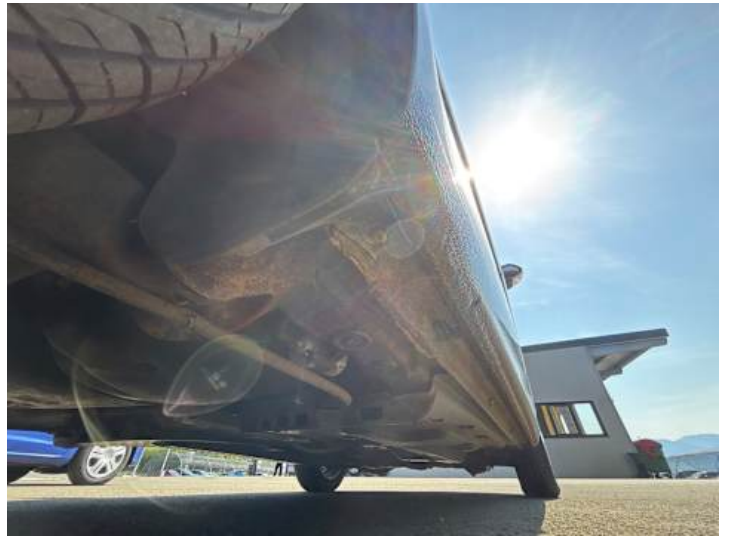
Schweller rechts (Unsachgemäß instand gesetzt, Rost)

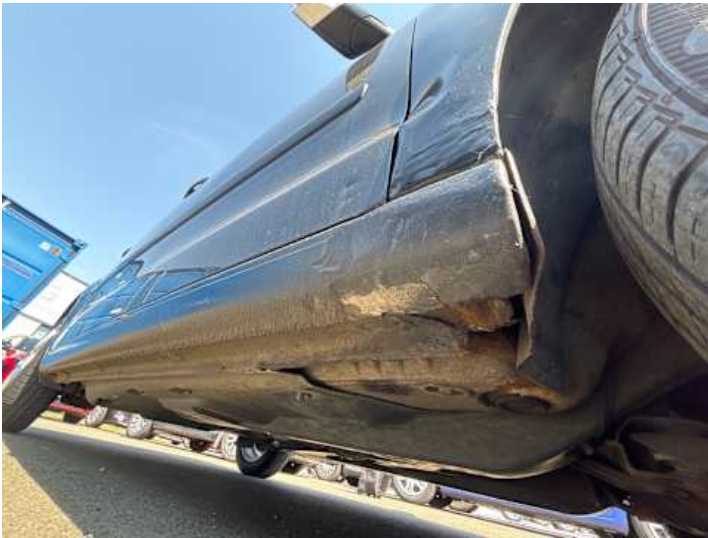
Schweller rechts (Unsachgemäß instand gesetzt, Rost)

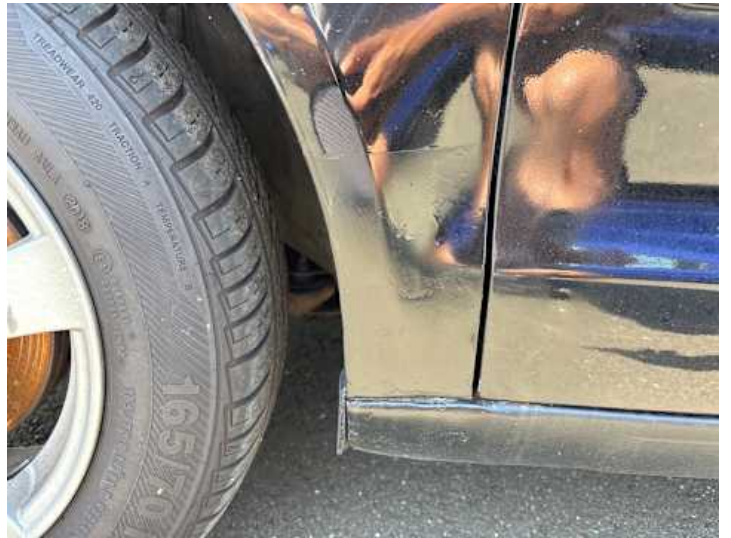
Kotflügel vorne links (Unsachgemäß instand gesetzt, Lackschaden, Rost)

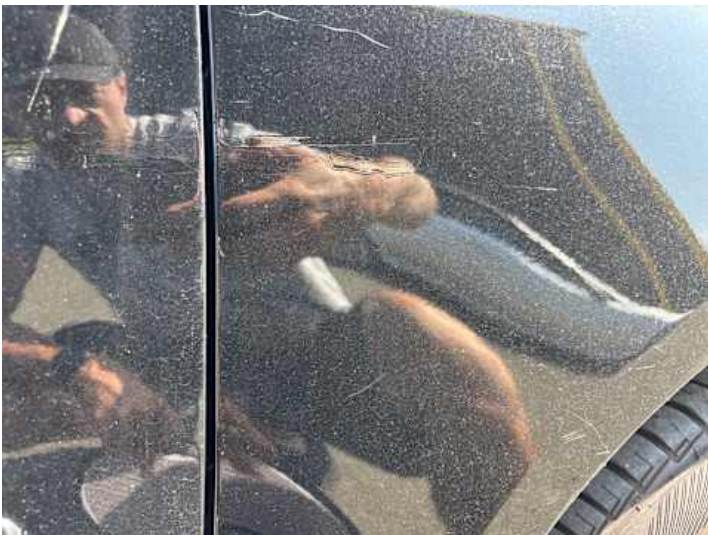
Kotflügel vorne rechts (Unsachgemäß instand gesetzt, Lackschaden, Rost)

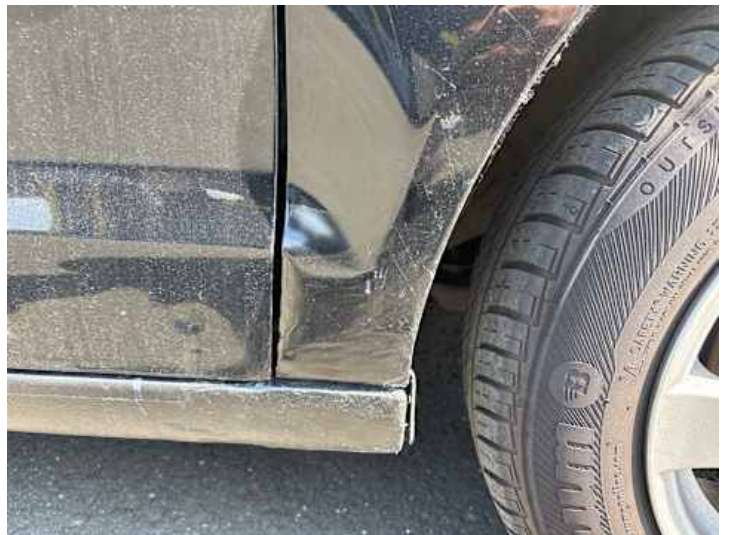
Kotflügel vorne rechts (Unsachgemäß instand gesetzt, Lackschaden, Rost)

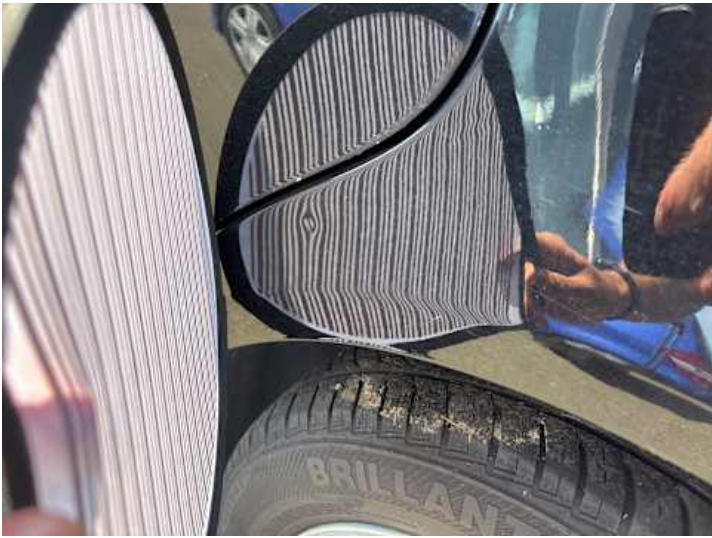
Seitenteil hinten links (Delle)

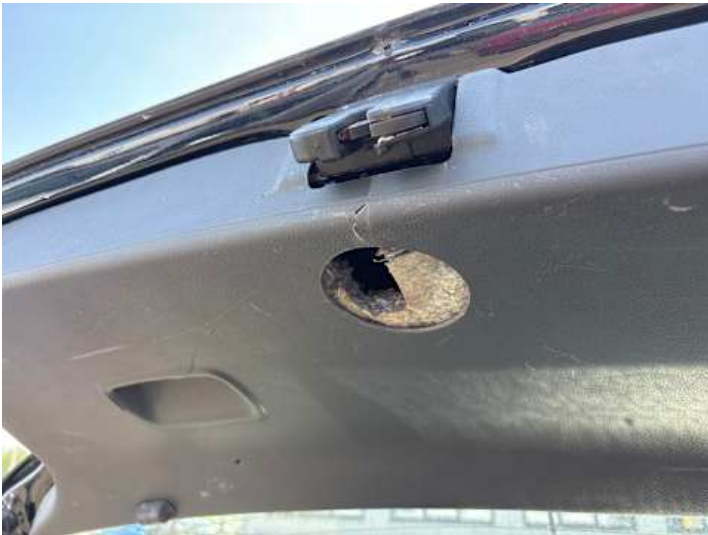
Innenraum (Verschleiß, Riss/Bruch)

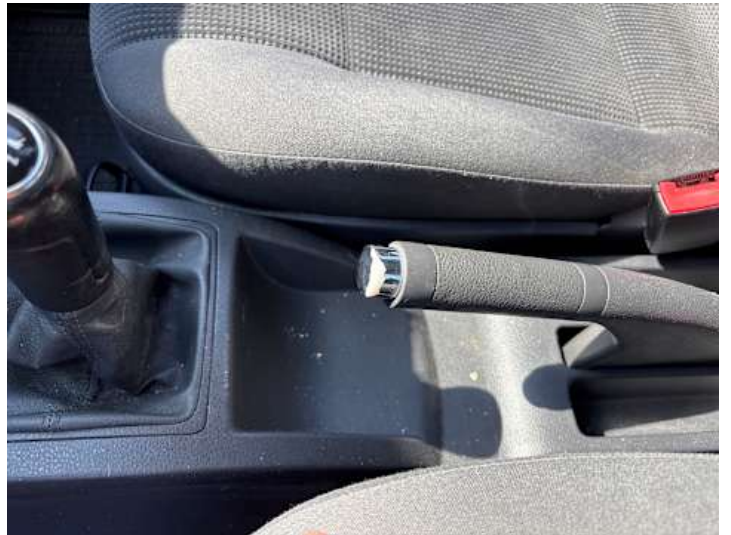
Innenraum (Verschleiß, Riss/Bruch)

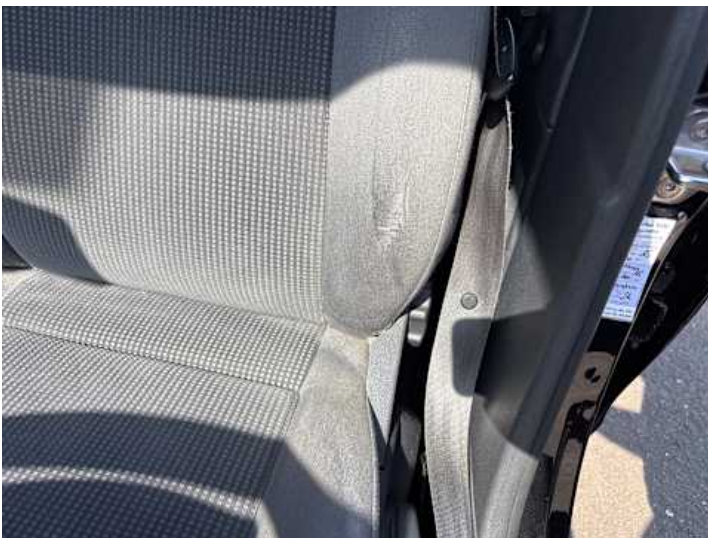
Innenraum (Verschleiß, Riss/Bruch)

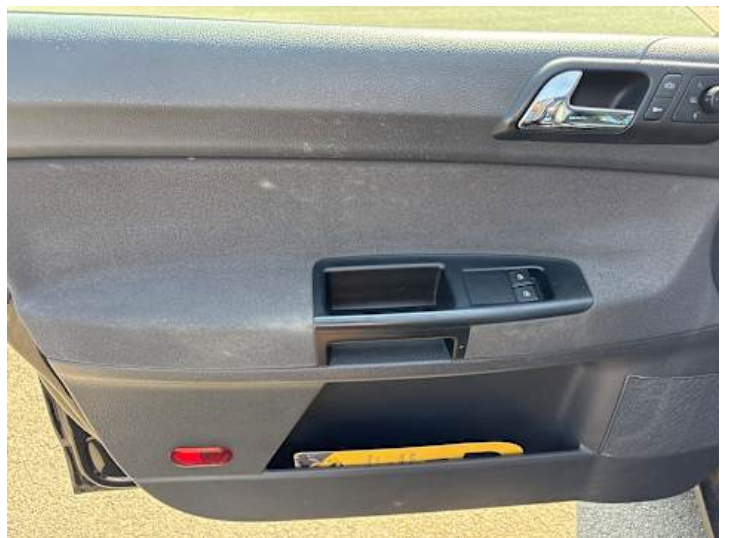
Innenraum (Verschleiß, Riss/Bruch)
