## Audi Q5

EZ 08/2013 | Geländewagen | Diesel | Schaltgetriebe | 223.360km

Fahrzeug aufgenommen am: 06.08.2026

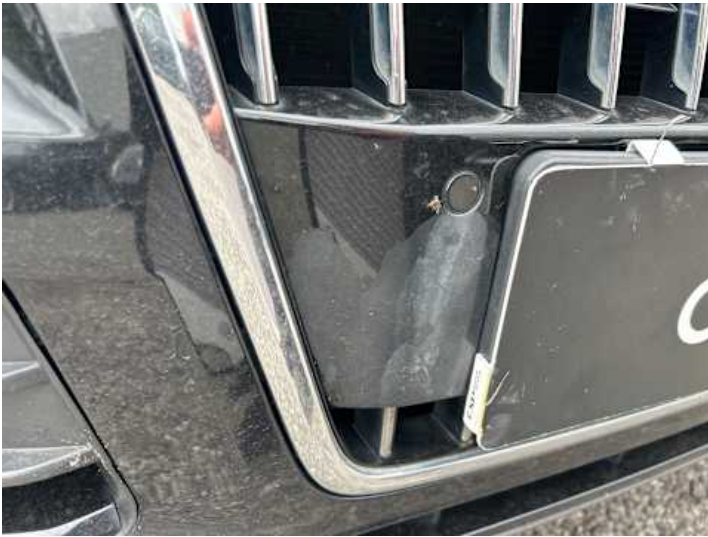
Stoßstange vorne (Lackschaden)

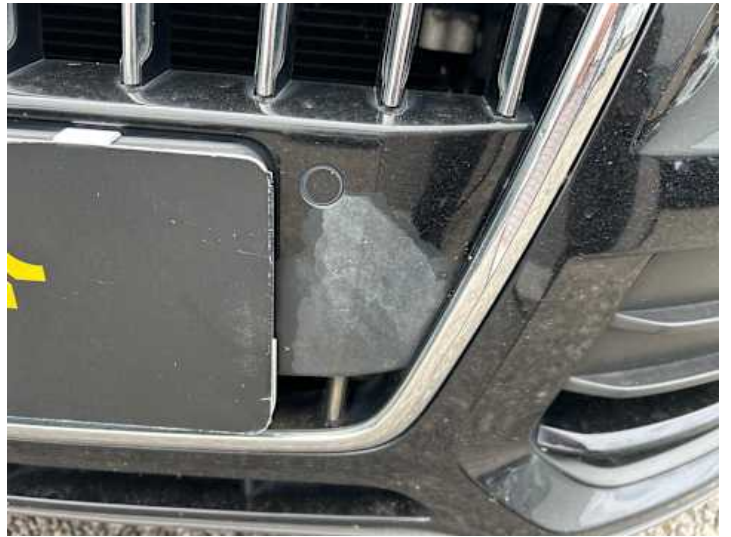
Stoßstange vorne (Lackschaden)

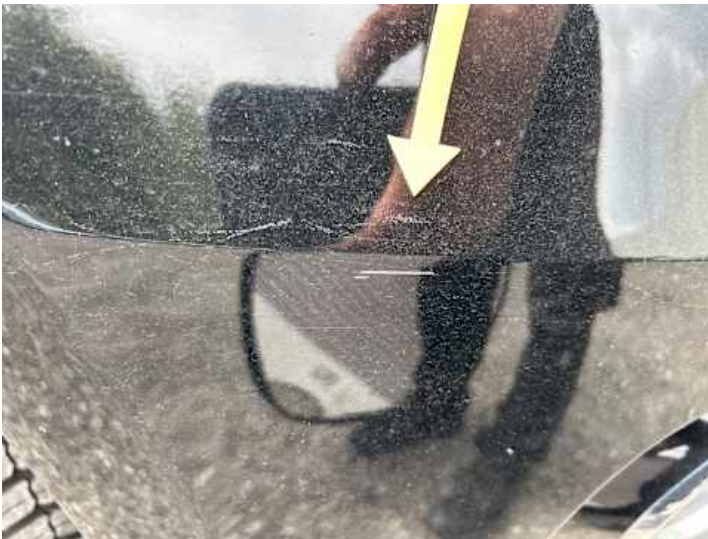
Stoßstange vorne (Kratzer, Lackschaden)

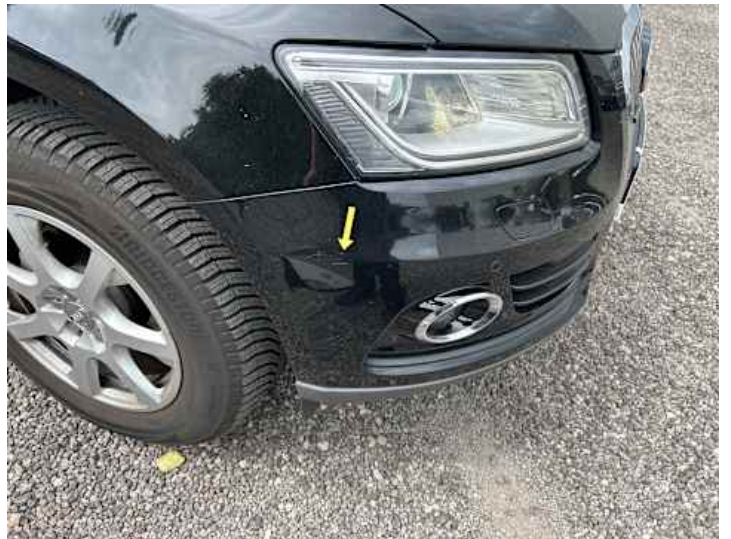
Stoßstange vorne (Kratzer, Lackschaden)

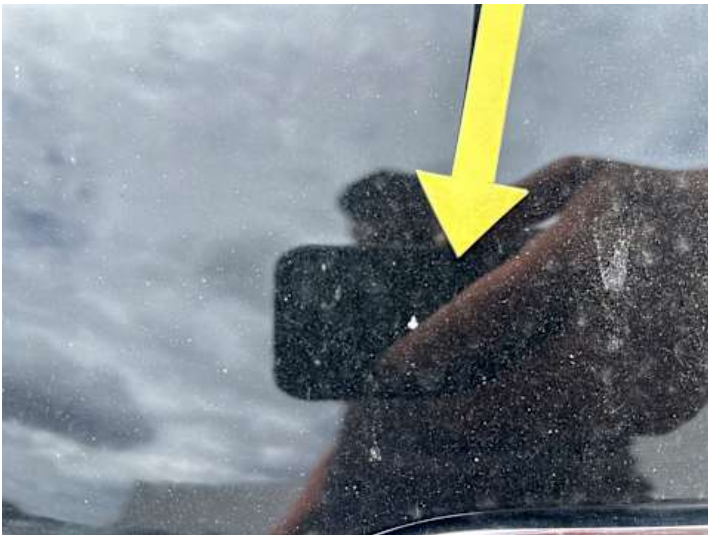
Motorhaube (Lackschaden, Steinschlag)

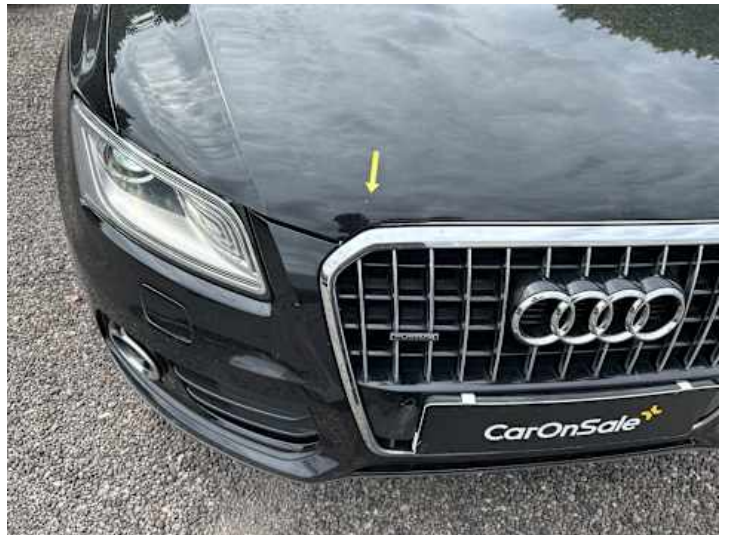
Motorhaube (Lackschaden, Steinschlag)

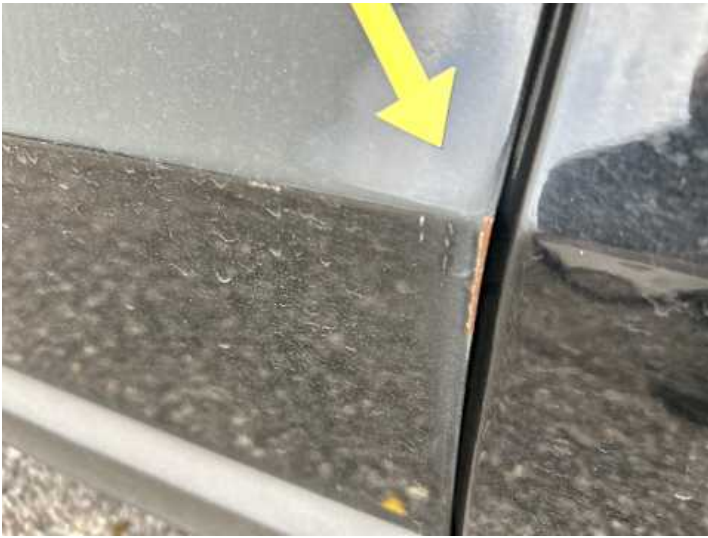
| Fahrzeugteil | Lackschichtdicke (in µm) | Fahrzeugteil | Lackschichtdicke (in µm) |
|---|---|---|---|
| Fahrertür | 245 | Beifahrertür | 120 |

Fahrertür (Lackschaden, Rost)

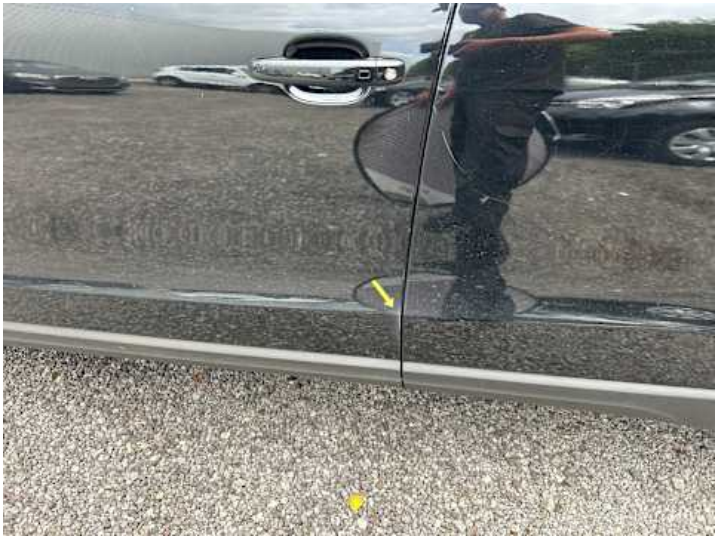
Fahrertür (Lackschaden, Rost)

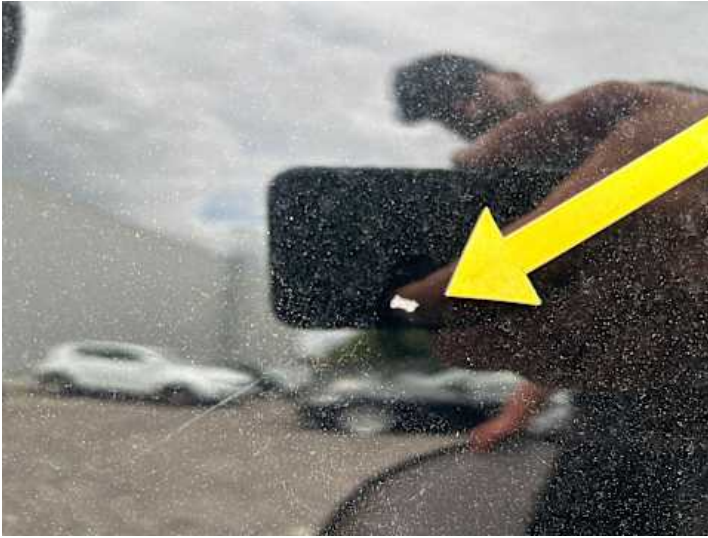
Fahrertür (Lackschaden)

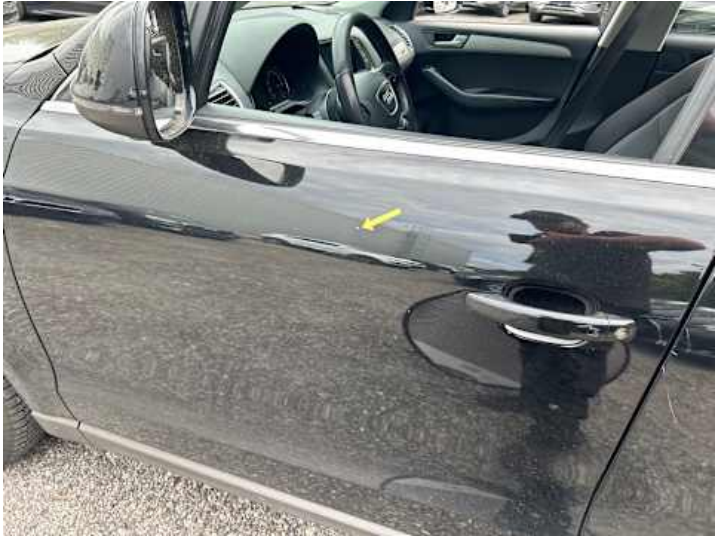
Fahrertür (Lackschaden)

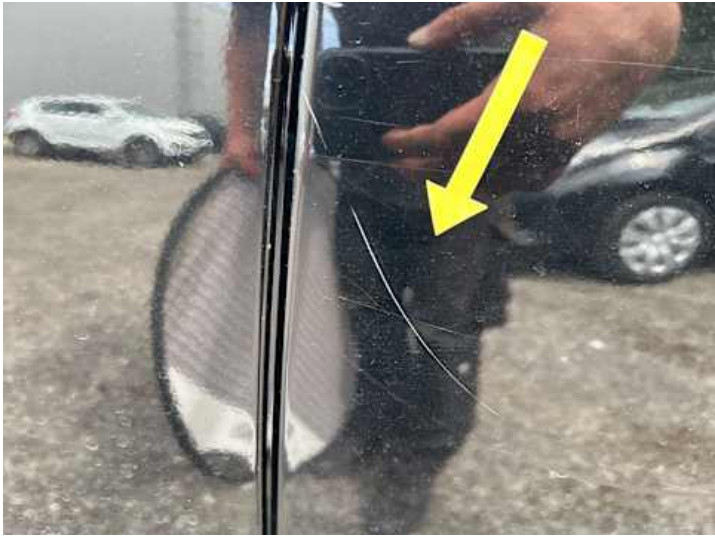
| Fahrzeugteil | Lackschichtdicke (in µm) | Fahrzeugteil | Lackschichtdicke (in µm) |
|---|---|---|---|
| Türe hinten links | 280 | Türe hinten rechts | 135 |

Türe hinten links (Kratzer, Lackschaden)

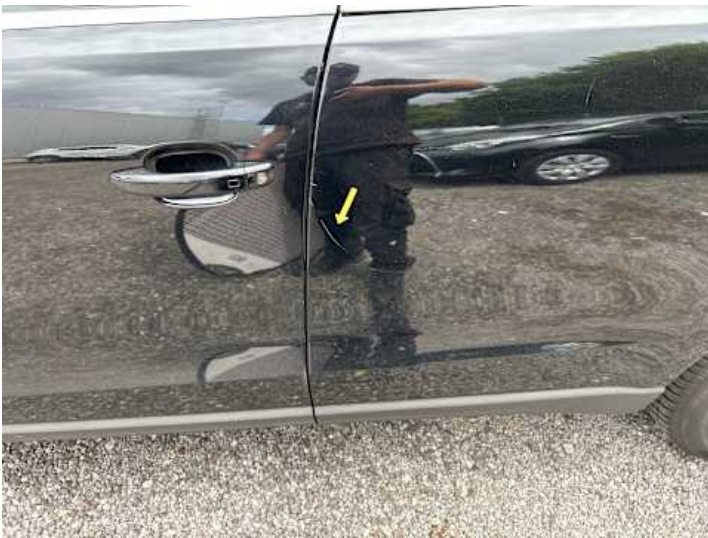
Türe hinten links (Kratzer, Lackschaden)

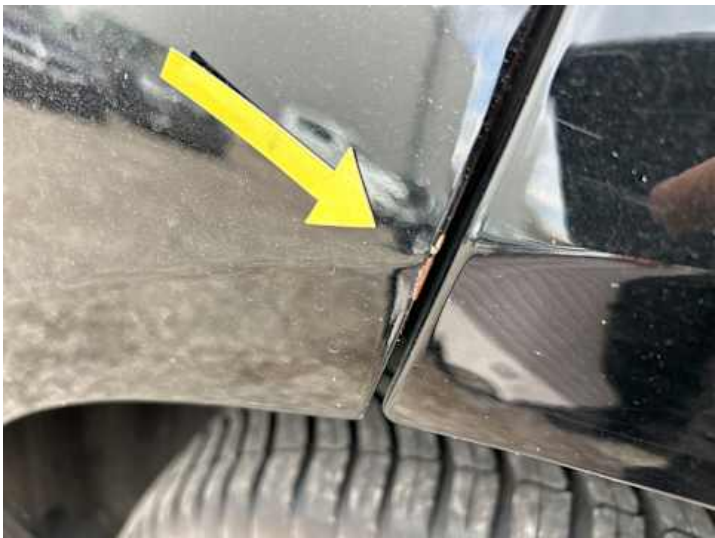
Türe hinten links (Lackschaden)

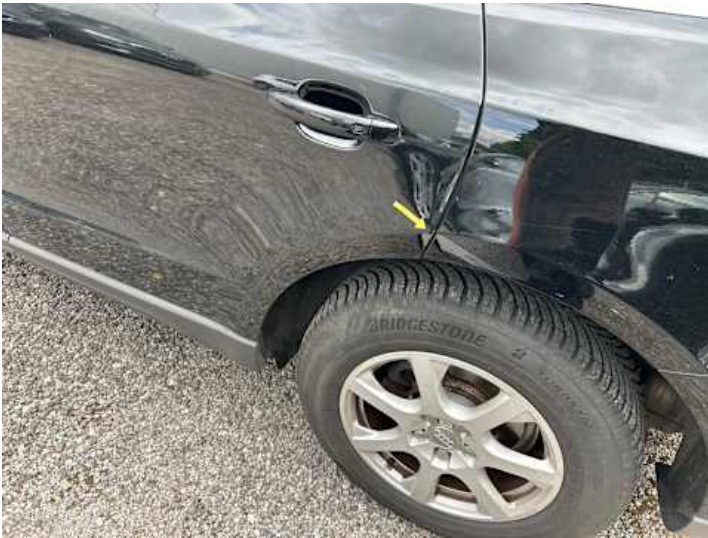
Türe hinten links (Lackschaden)

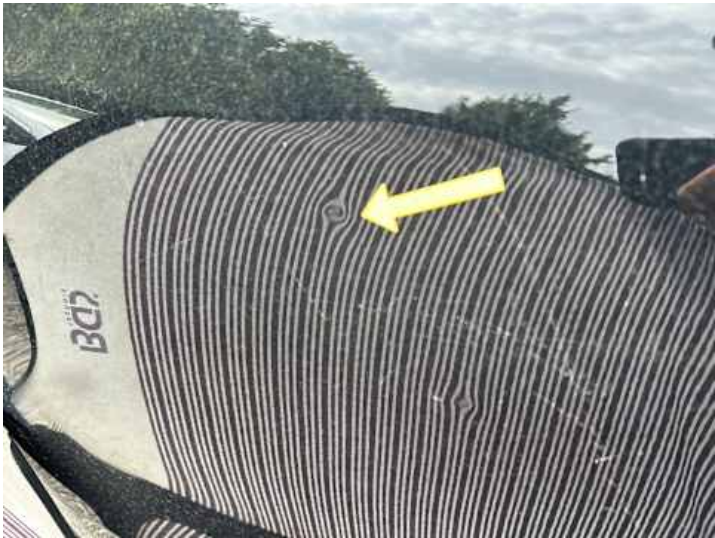
Türe hinten rechts (Delle, Lackschaden)

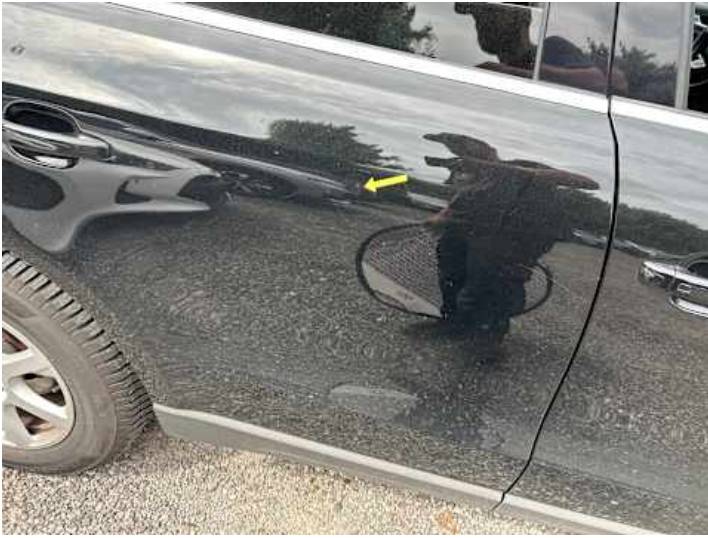
Türe hinten rechts (Delle, Lackschaden)

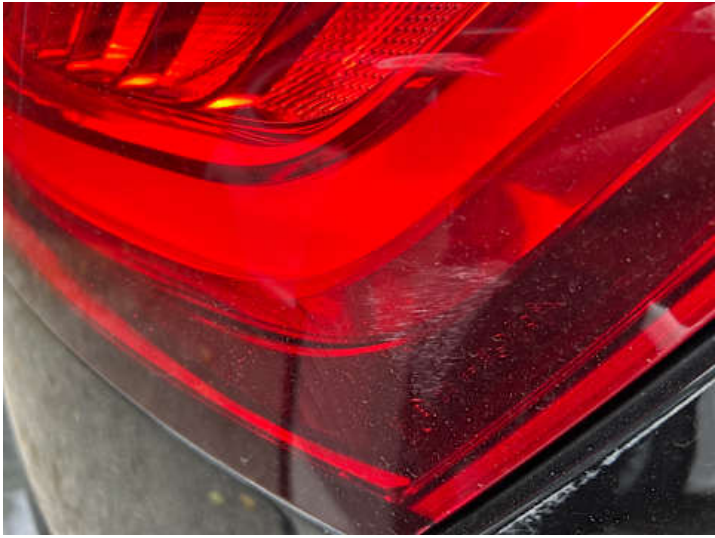
Rücklicht (rechts) (Kratzer)

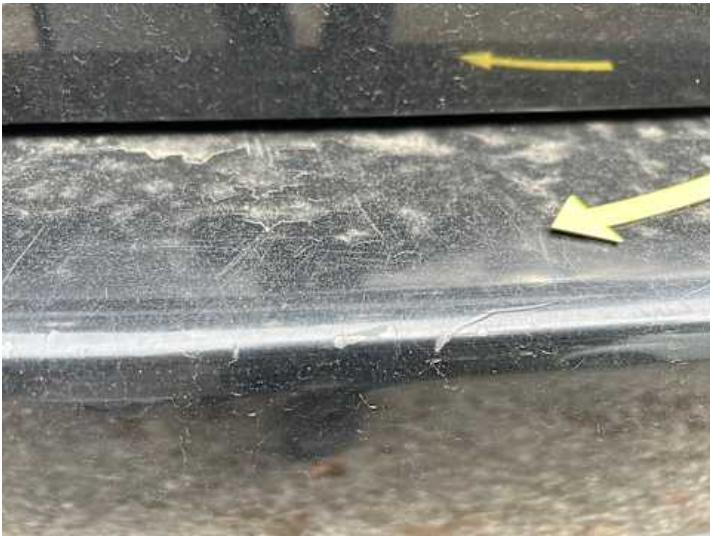
Stoßstange hinten (Lackschaden)

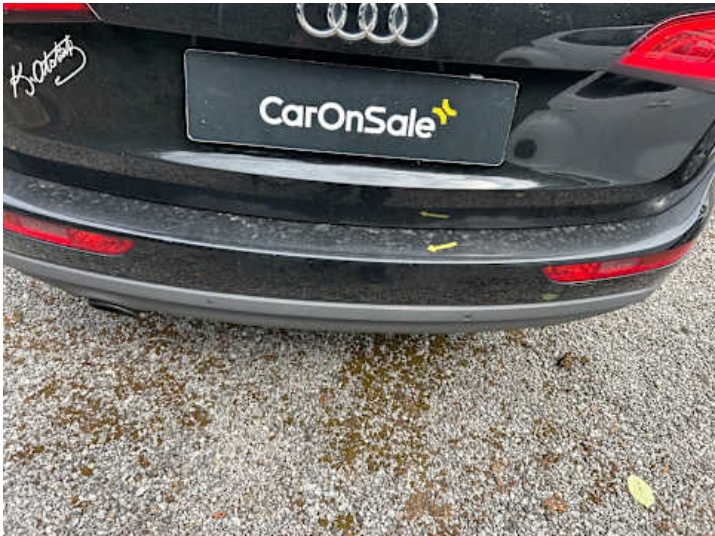
Stoßstange hinten (Lackschaden)

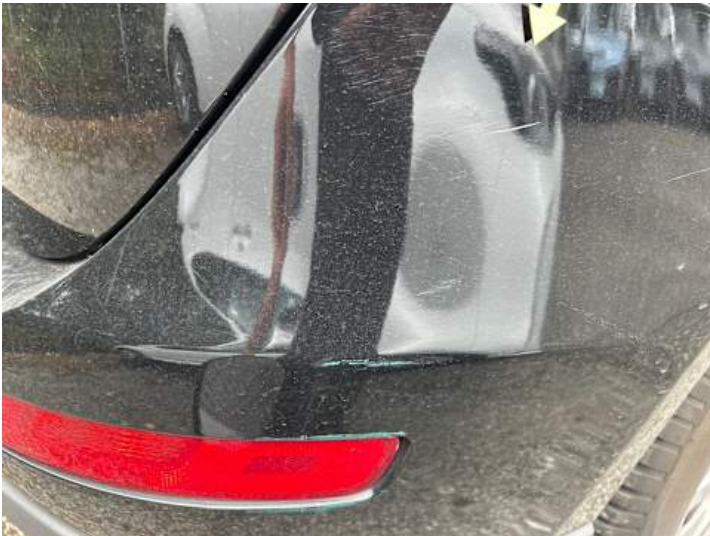
Stoßstange hinten (Lackschaden, Kratzer)

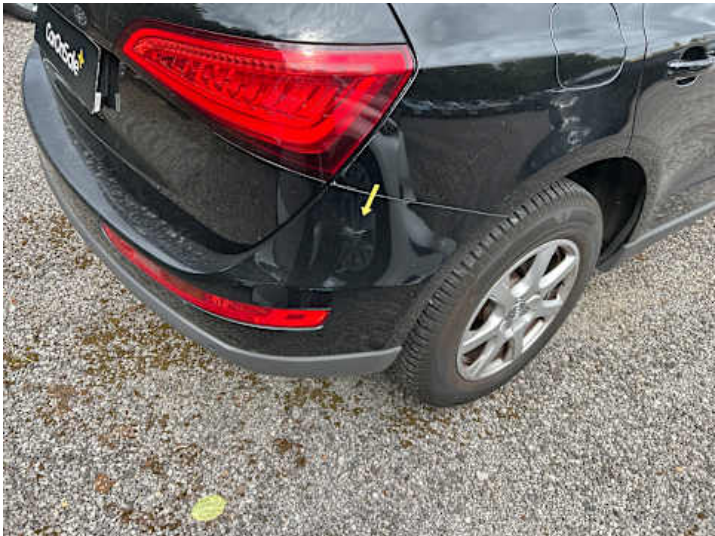
Stoßstange hinten (Lackschaden, Kratzer)

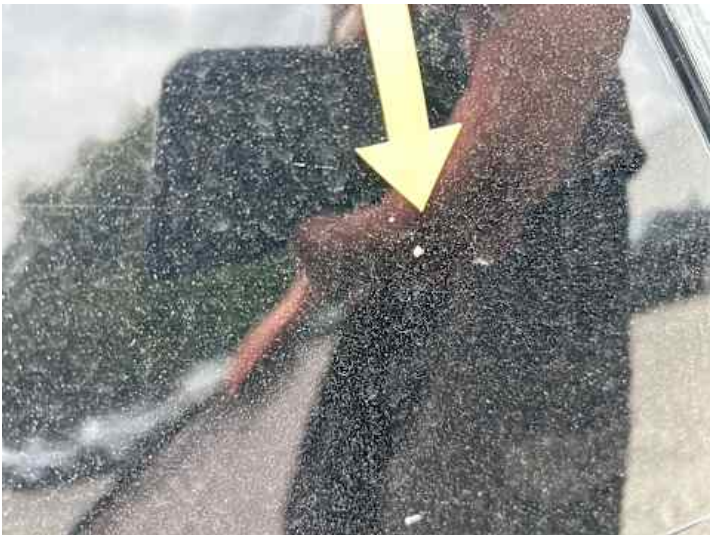
Kotflügel vorne rechts (Lackschaden, Steinschlag)

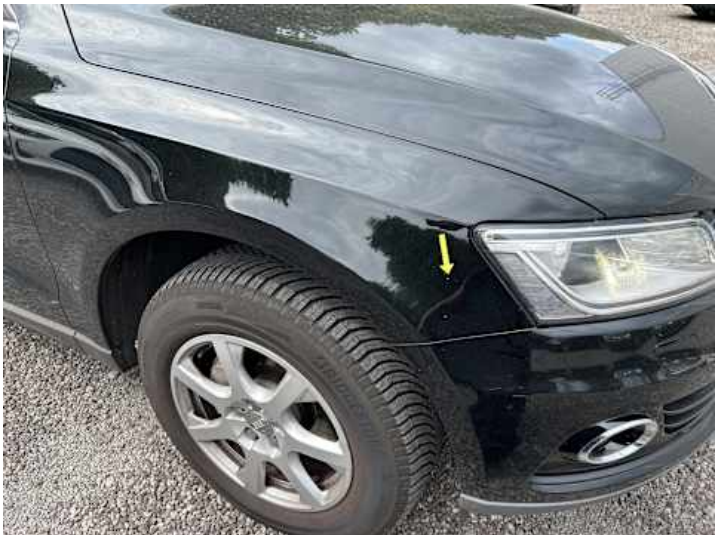
Kotflügel vorne rechts (Lackschaden, Steinschlag)

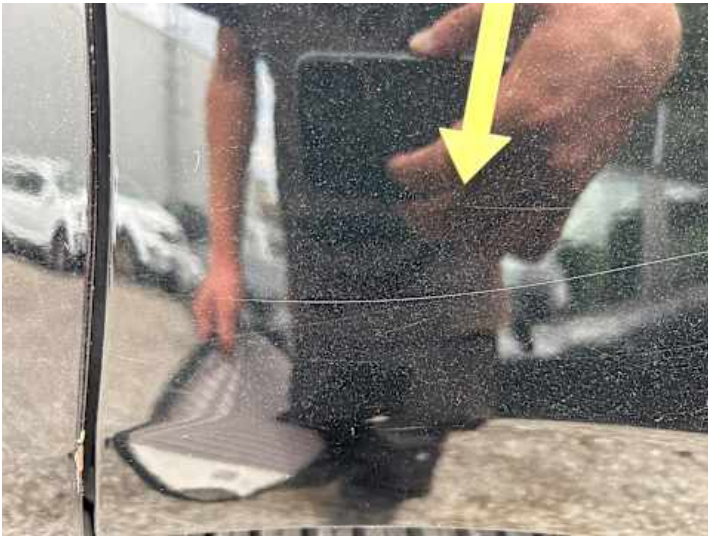
Seitenteil hinten links (Kratzer)

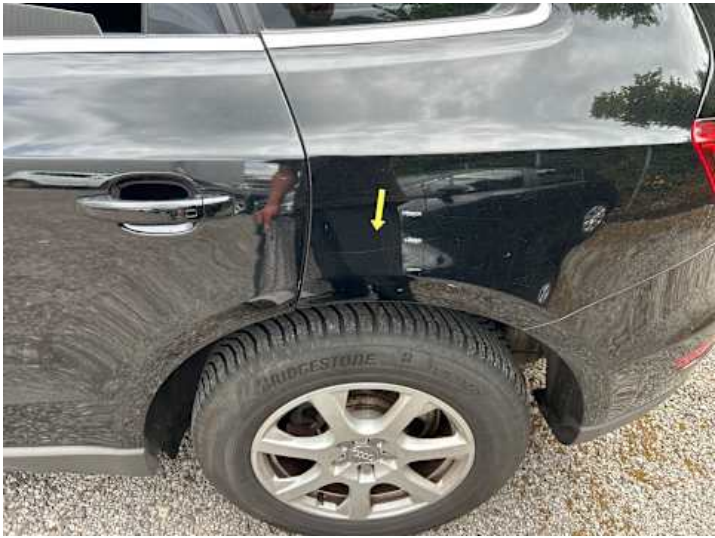
Seitenteil hinten links (Kratzer)

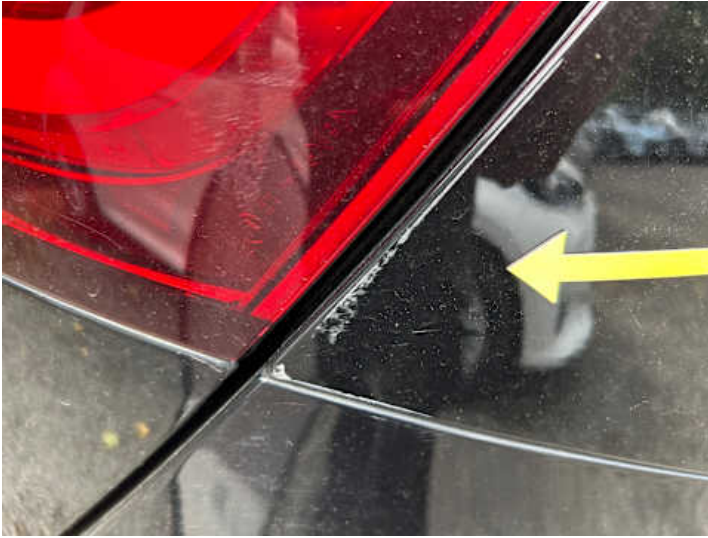
Seitenteil hinten rechts (Lackschaden)

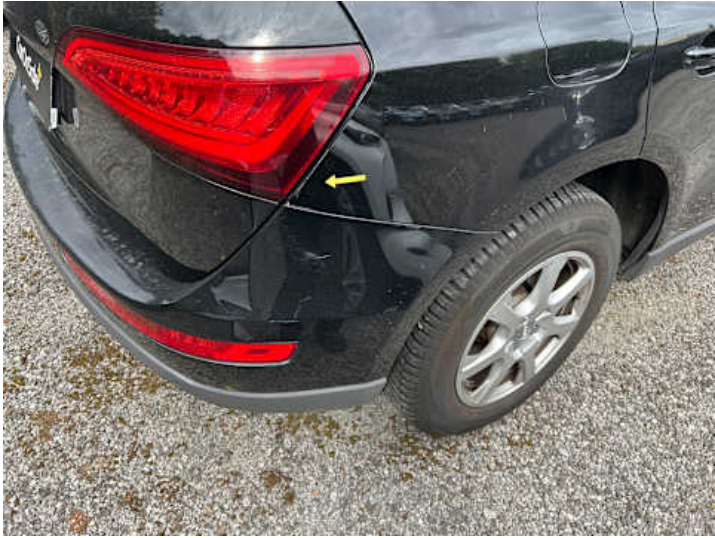
Seitenteil hinten rechts (Lackschaden)

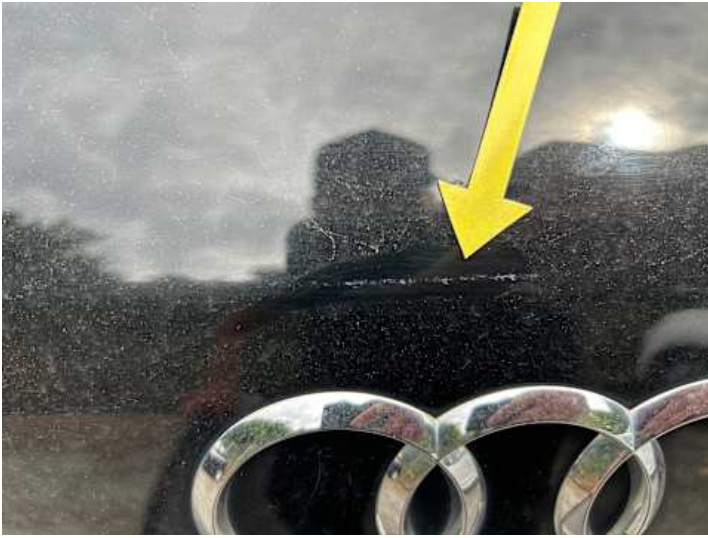
Heckklappe (Lackschaden)

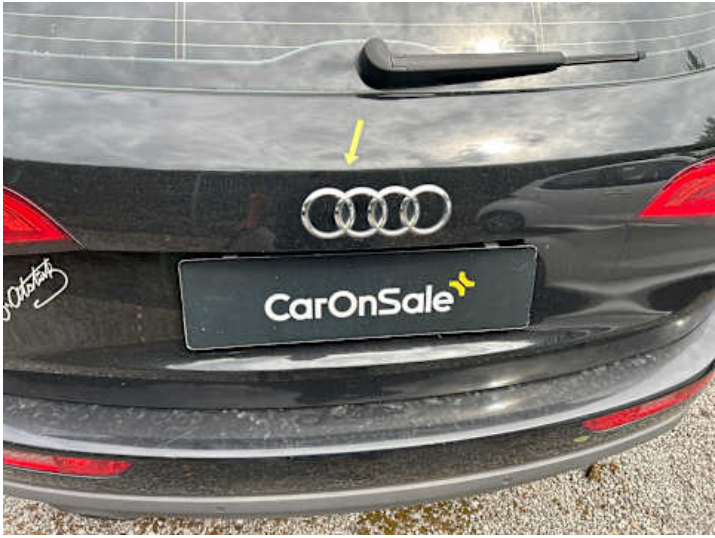
Heckklappe (Lackschaden)

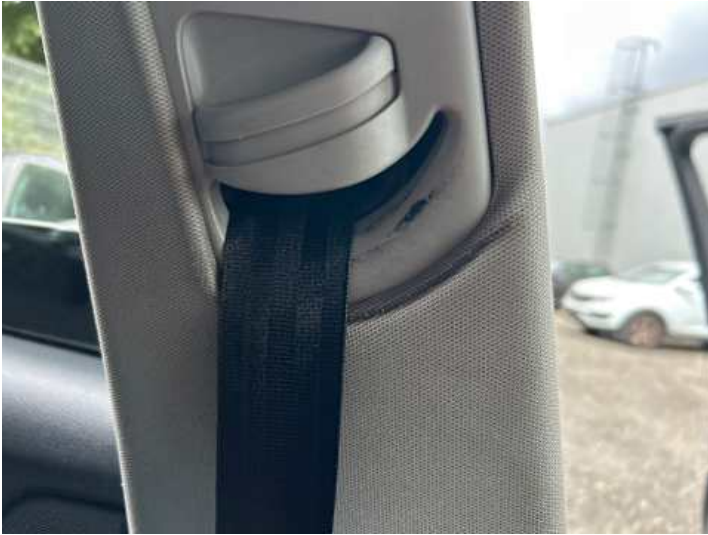
Innenraum (Verschmutzung)

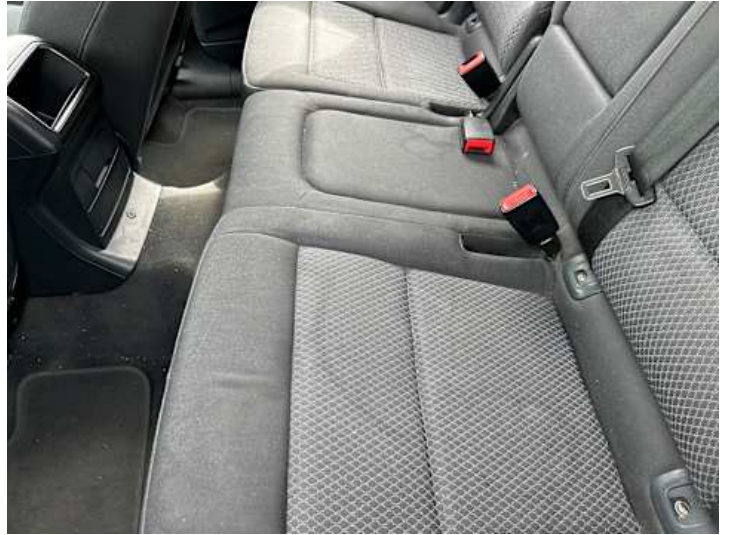
Innenraum (Verschmutzung)
