## Citroen C4 Cactus Business Class

EZ 08/2016 | Geländewagen | Diesel | Schaltgetriebe | 180.704km  
Besteuerung: Differenzbesteuert (§25a UStG)  
Fahrzeugstandort: 66\*\*\*  
Fahrzeug aufgenommen am: 30.07.2026

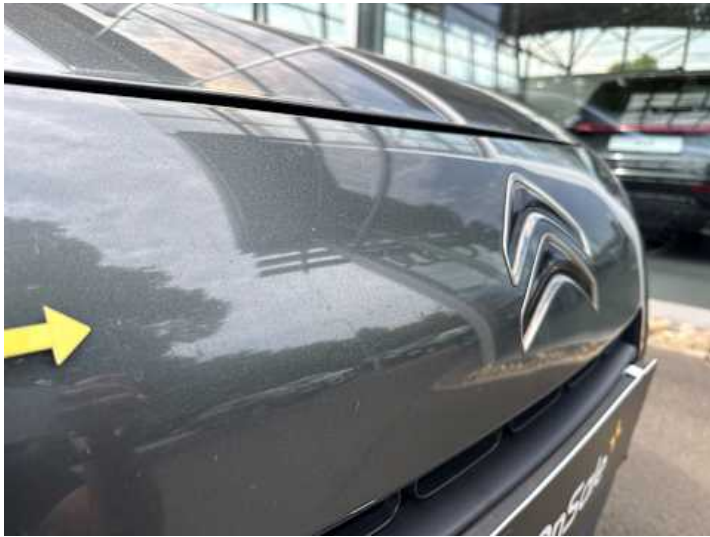
Stoßstange vorne (Steinschlag)

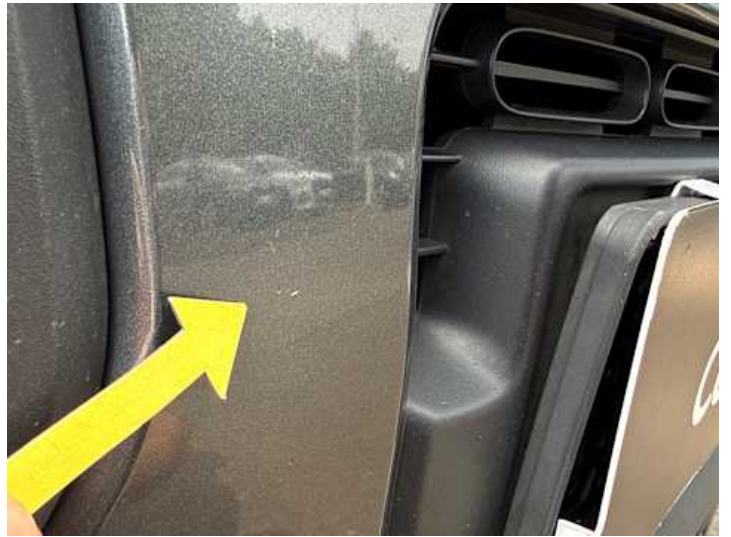
Stoßstange vorne (Steinschlag)

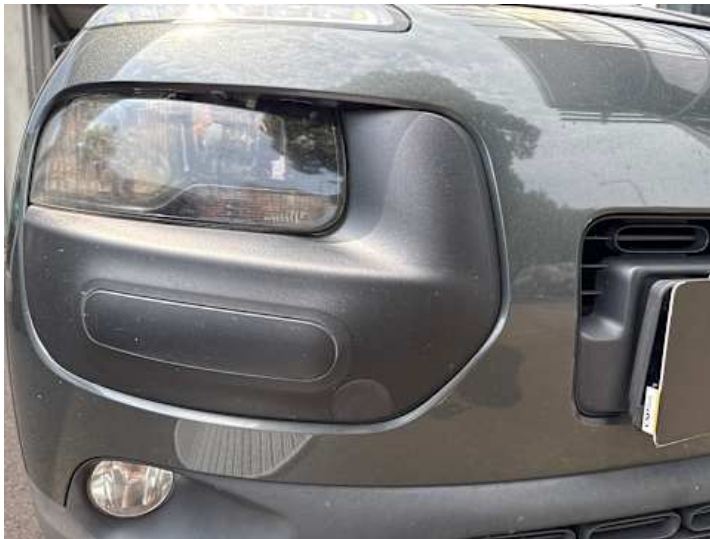
Stoßstange vorne (Steinschlag)

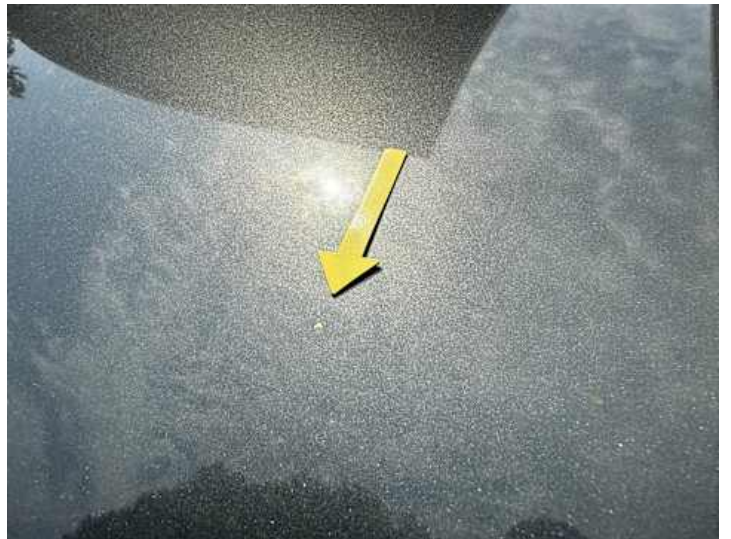
Motorhaube (Steinschlag)

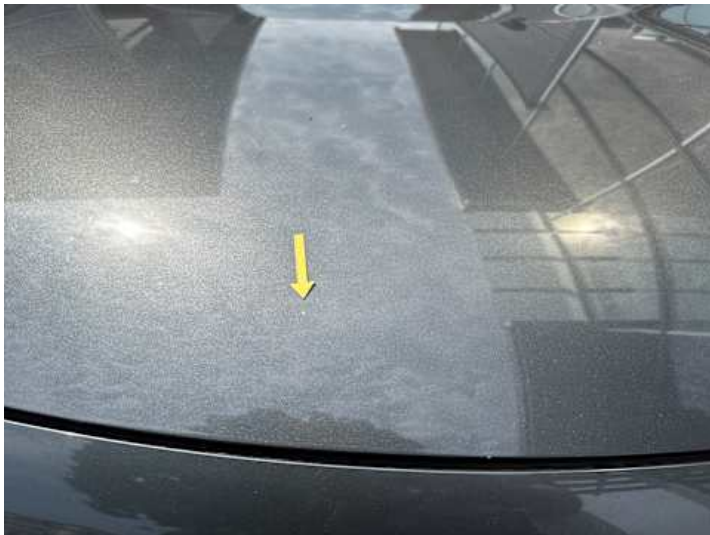
Motorhaube (Steinschlag)

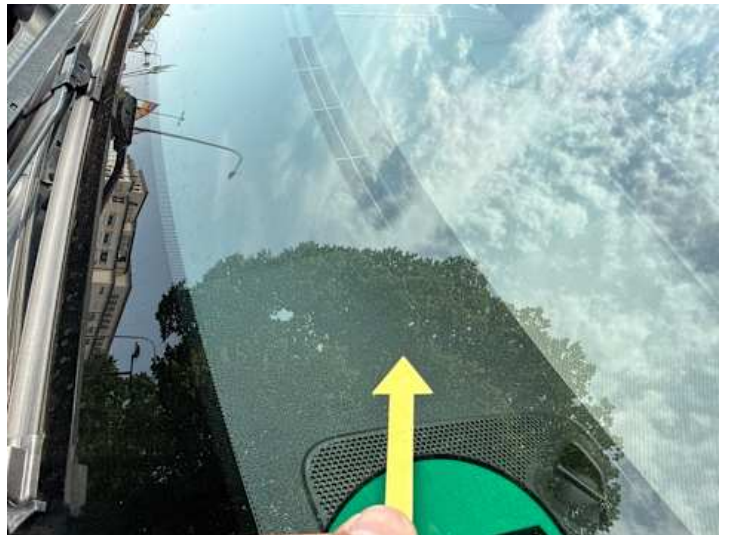
Windschutzscheibe (Steinschlag)

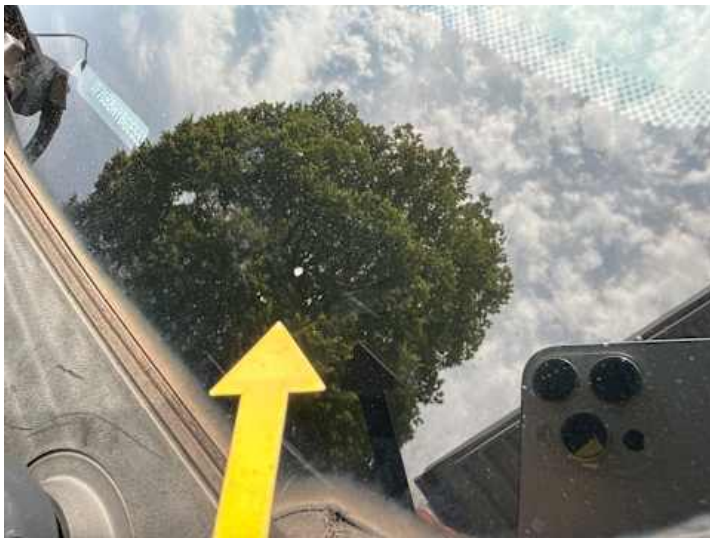
Windschutzscheibe (Steinschlag)

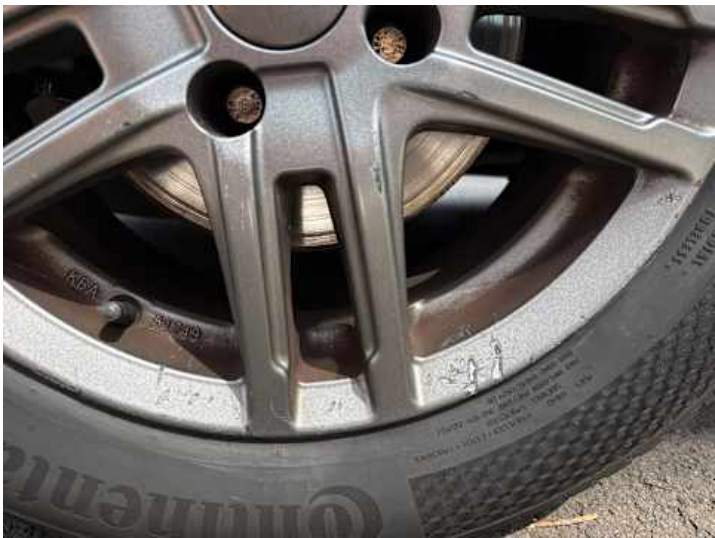
Rad (Kerben, Kratzer)

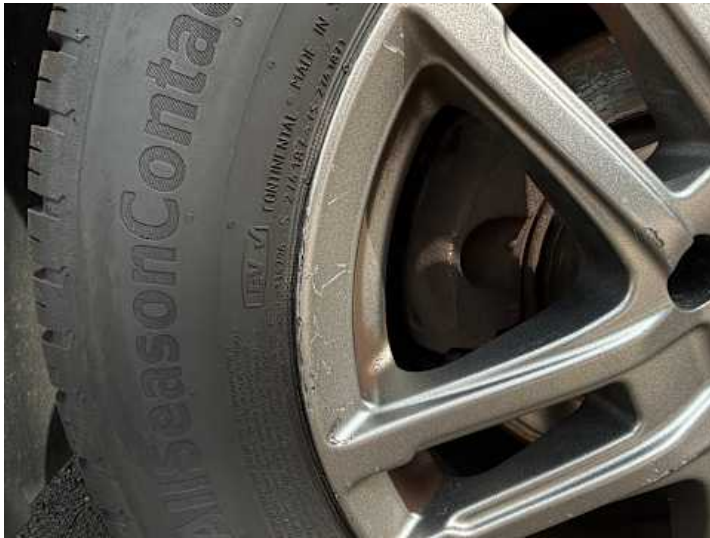
Rad (Kerben, Kratzer)

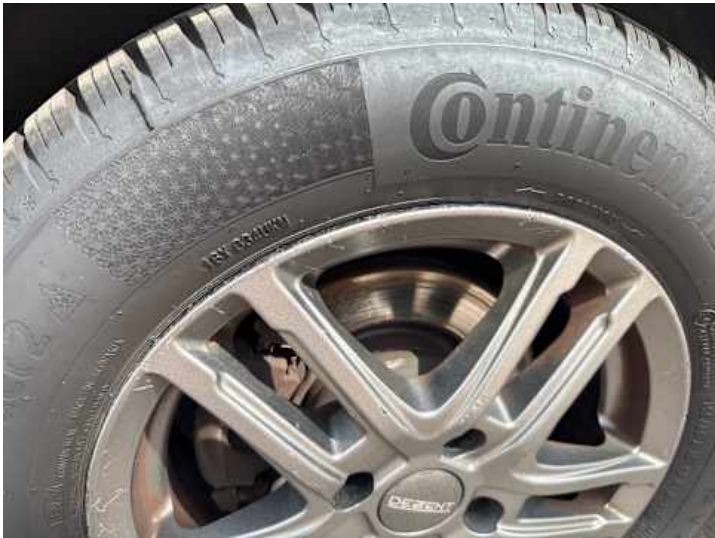
Rad (Kerben, Kratzer)

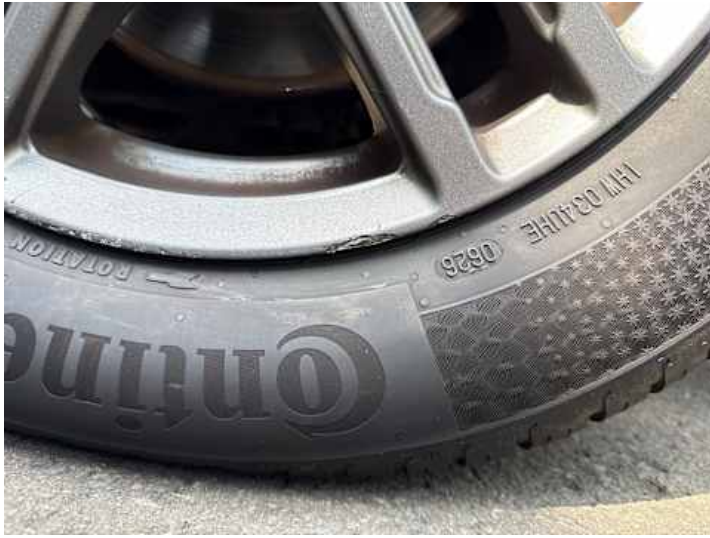
Rad (Kratzer, Kerben)

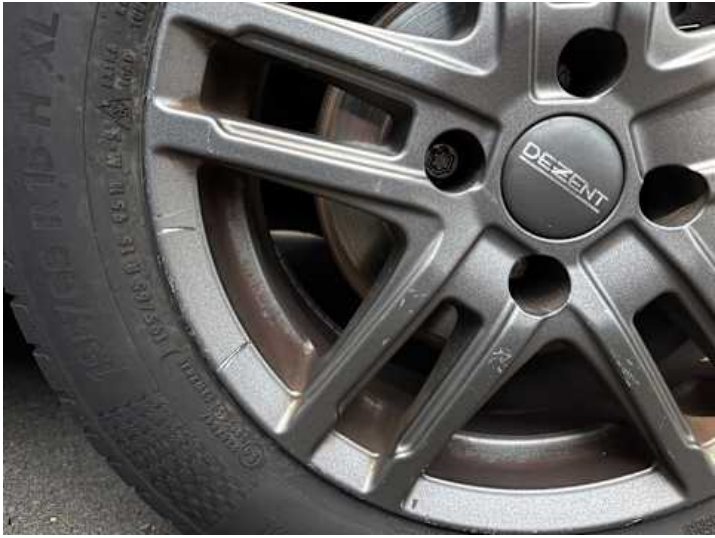
Rad (Kratzer, Kerben)

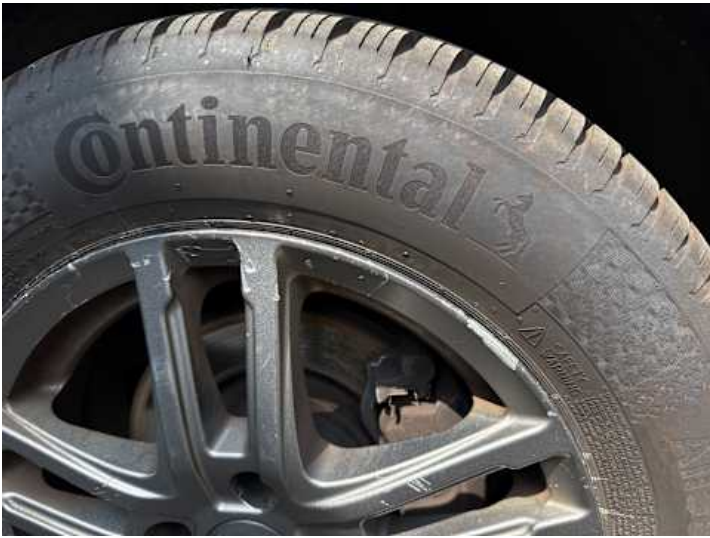
Rad (Kratzer, Kerben)

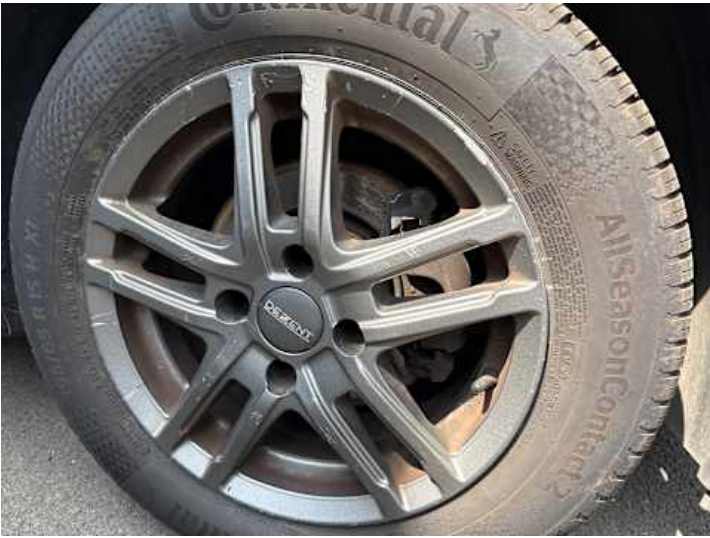
Rad (Kratzer, Kerben)

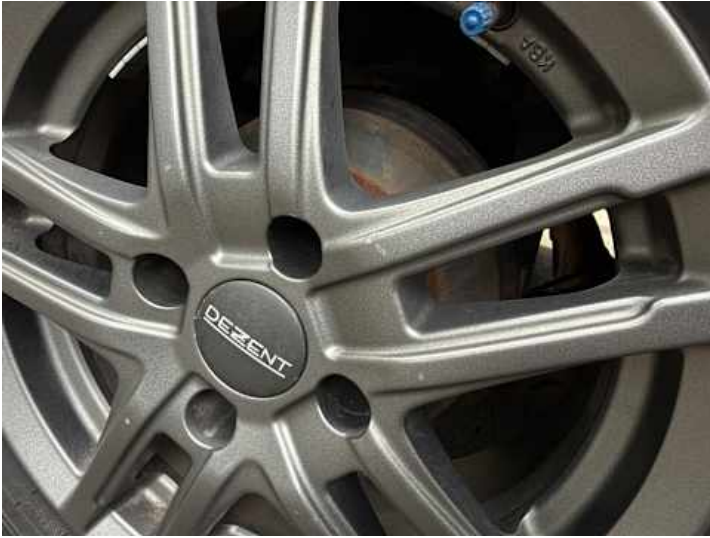
Rad (Kerben, Kratzer)

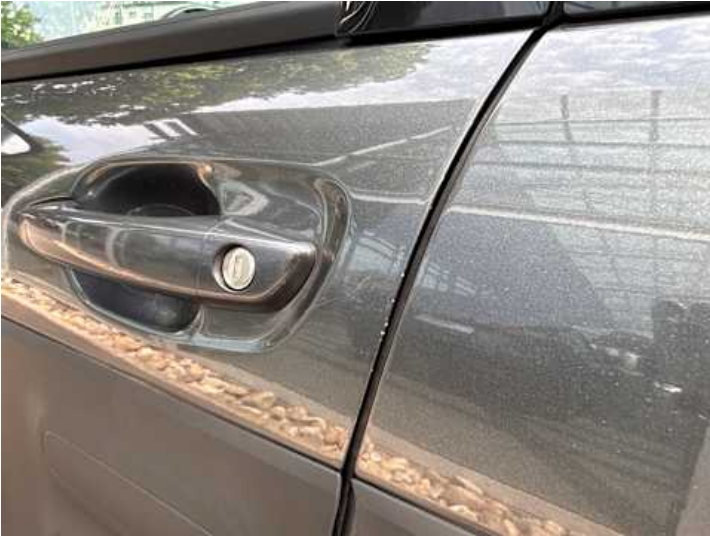
Fahrrertür (Lackschaden, Kratzer)

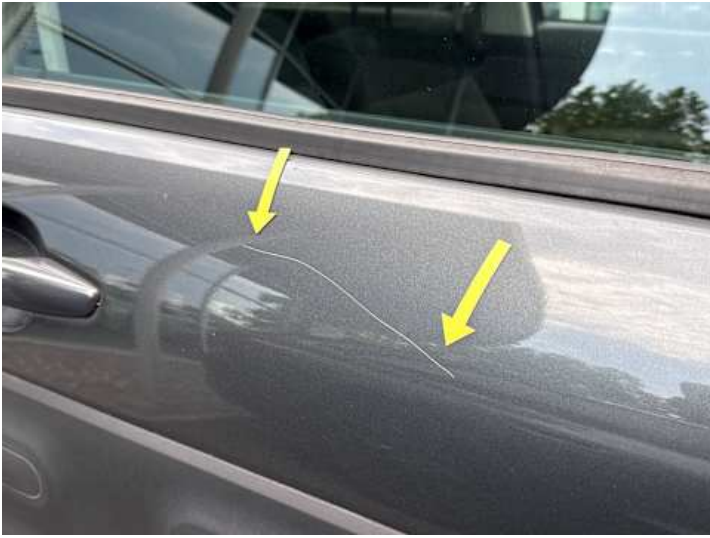
Beifahrertür (Kratzer)

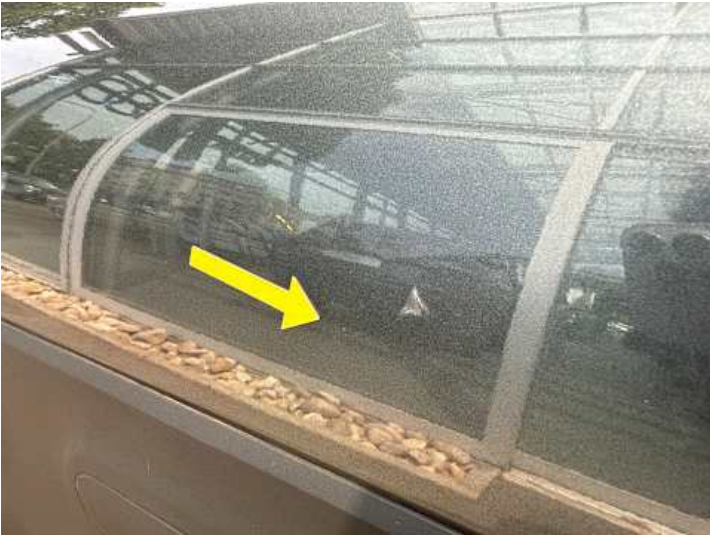
Türe hinten links (Lackschaden, Delle)

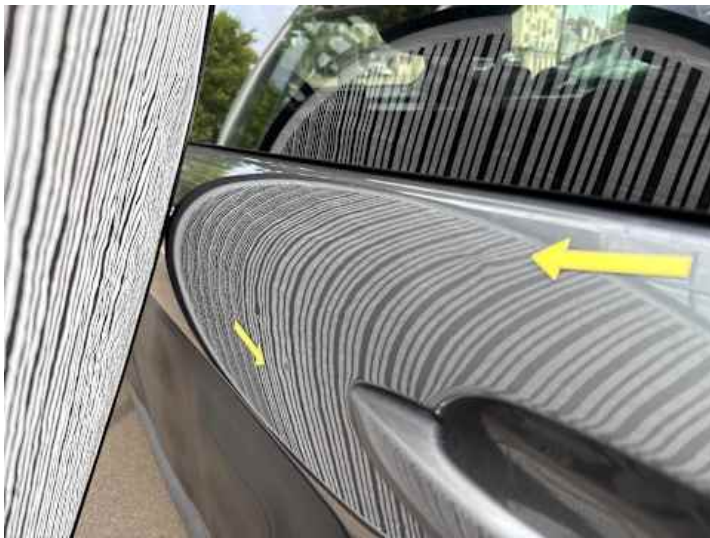
Türe hinten links (Lackschaden, Delle)

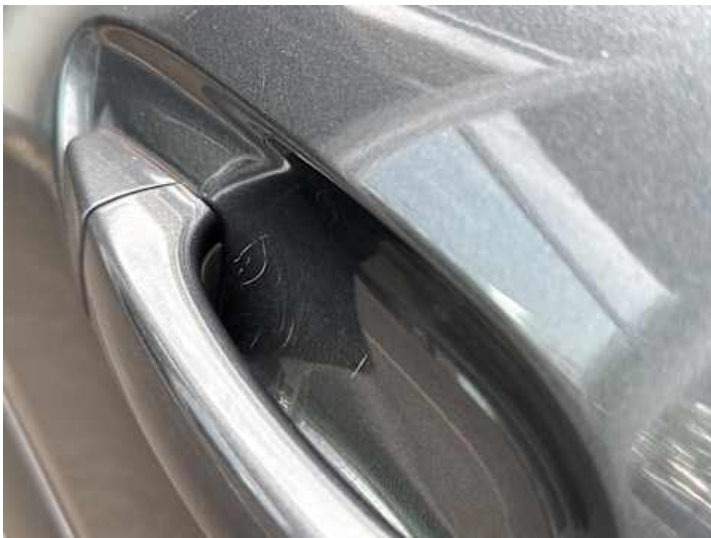
Türe hinten rechts (Kratzer)

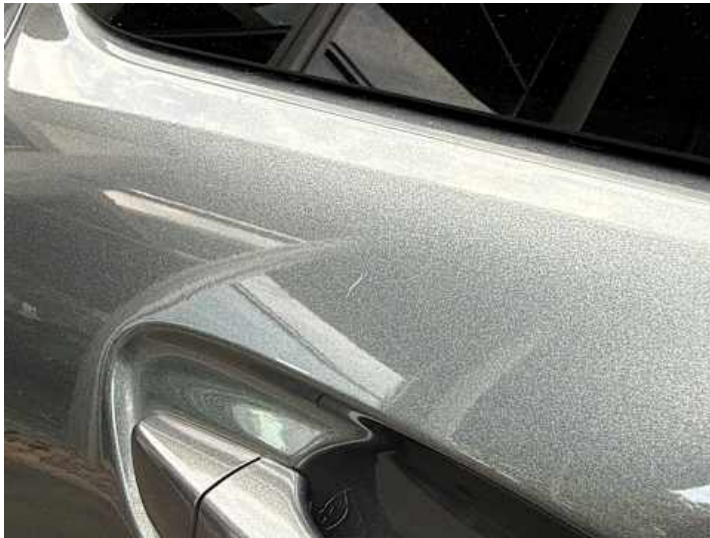
Türe hinten rechts (Kratzer)

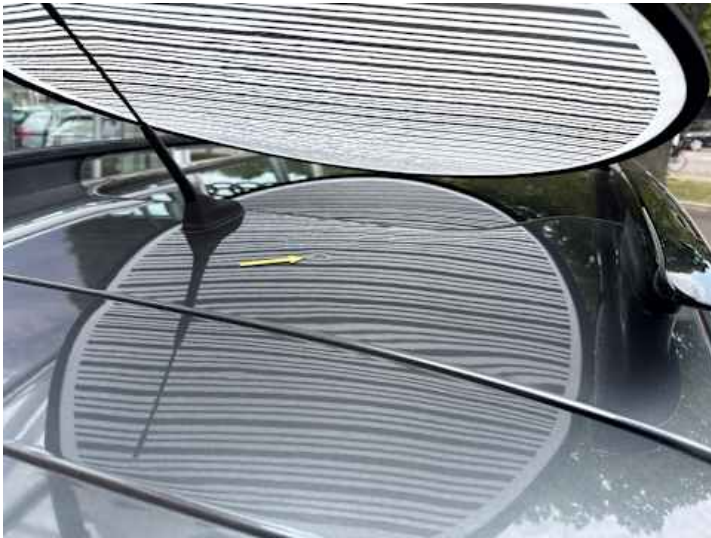
Dach (Delle)

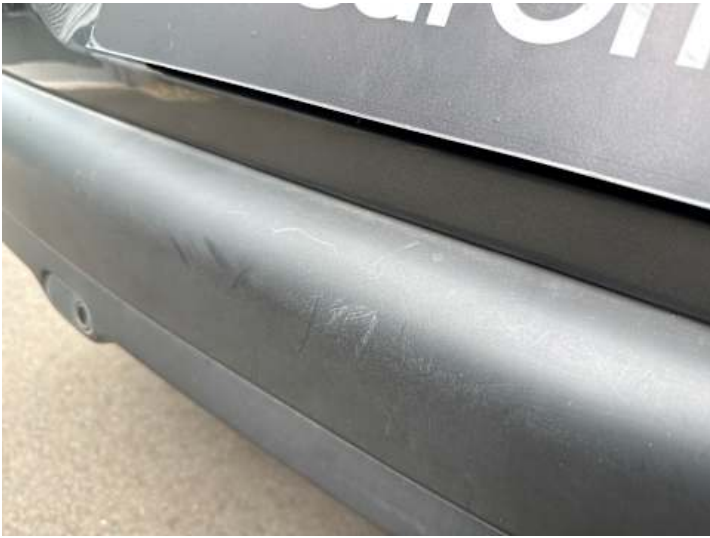
Stoßstange hinten (Kratzer)

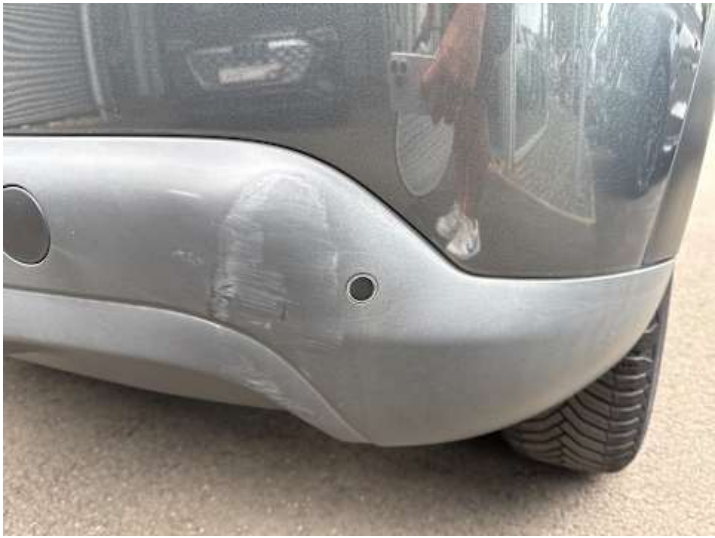
Stoßstange hinten (Kratzer)

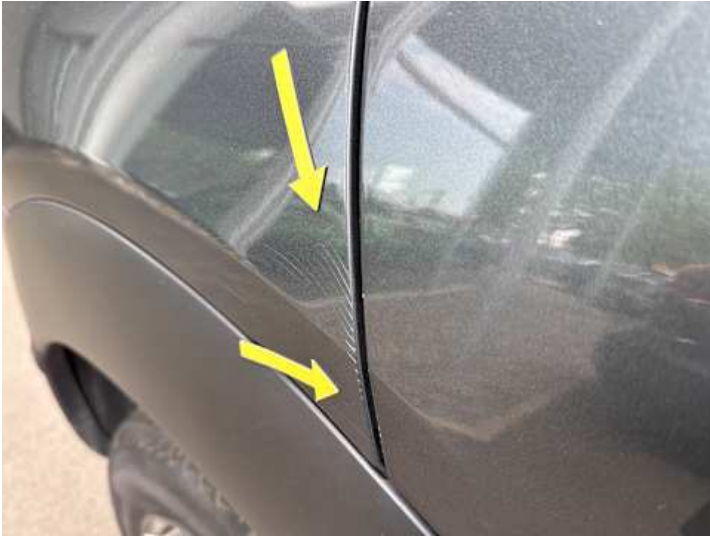
Seitenteil hinten rechts (Kratzer, Lackschaden)

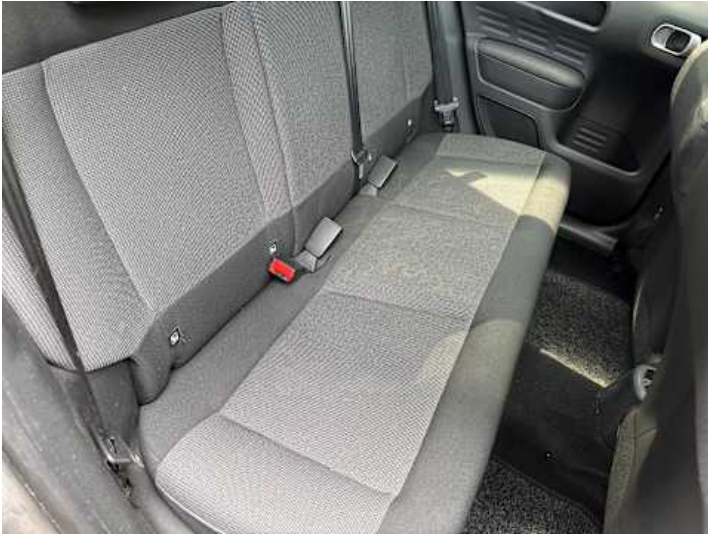
Innenraum (Verschmutzung)

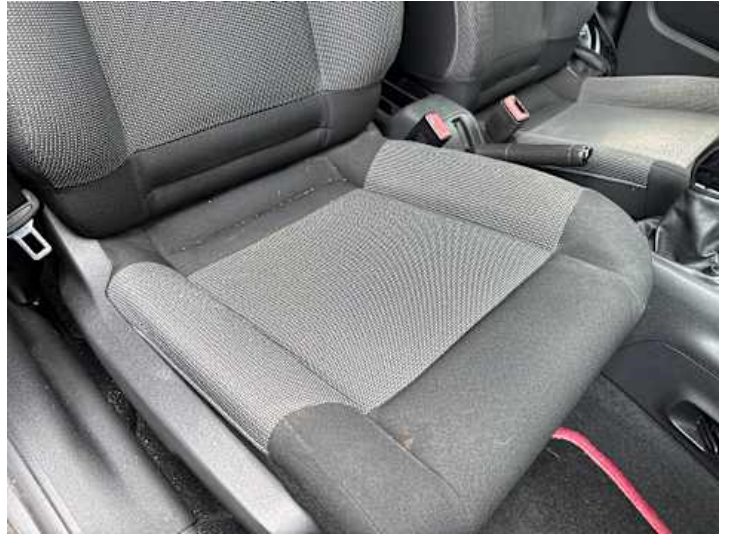
Innenraum (Verschmutzung)

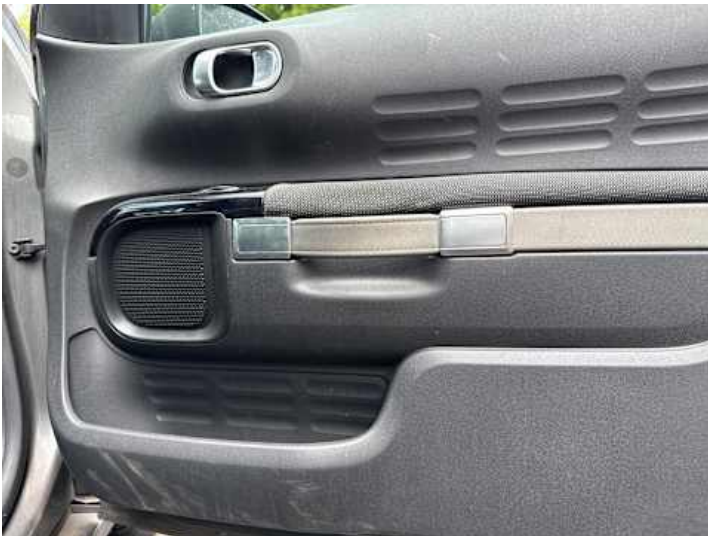
Innenraum (Verschmutzung)

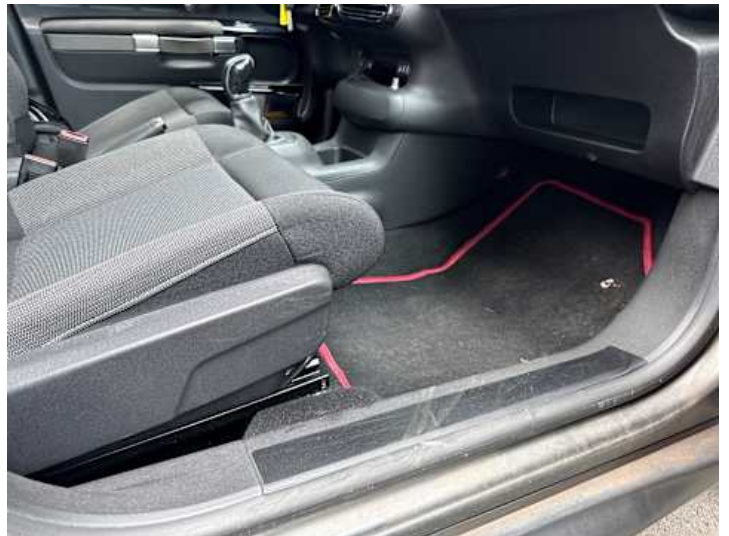
Innenraum (Verschmutzung)

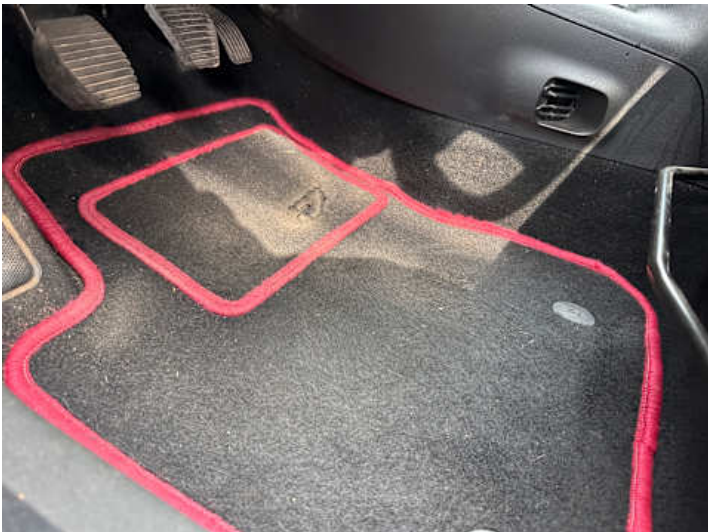
Innenraum (Verschmutzung, Riss/Bruch)

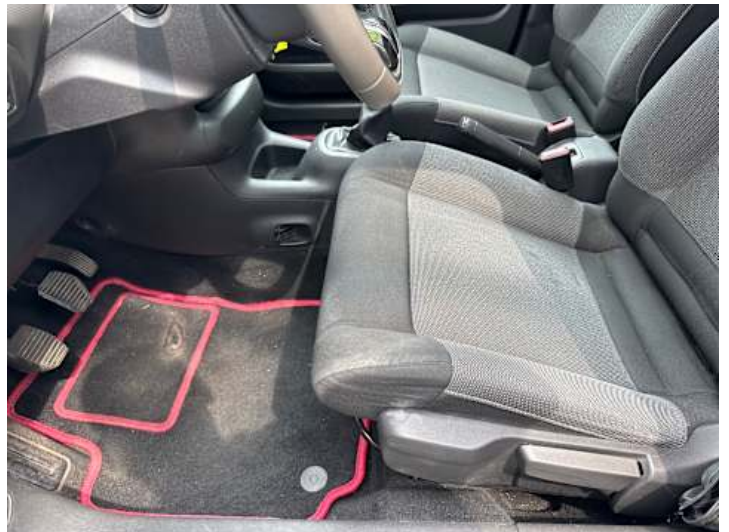
Innenraum (Verschmutzung, Riss/Bruch)
