## Skoda Octavia Elegance 4x4

EZ 02/2015 | Limousine | Diesel | Automatikgetriebe | 183.079km

Fahrzeug aufgenommen am: 07.08.2026

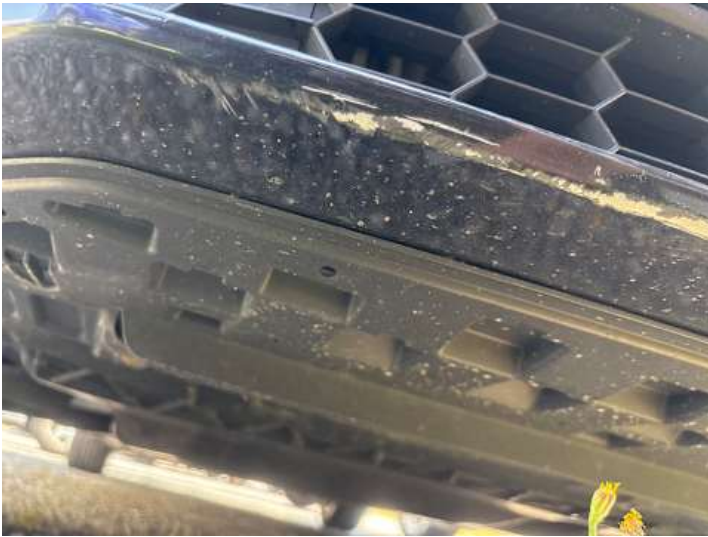
Stoßstange vorne (Kratzer)

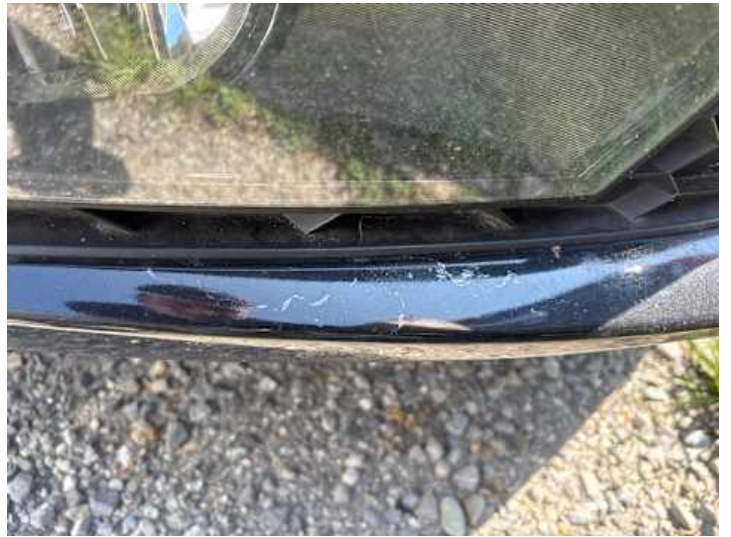
Stoßstange vorne (Lackschaden)

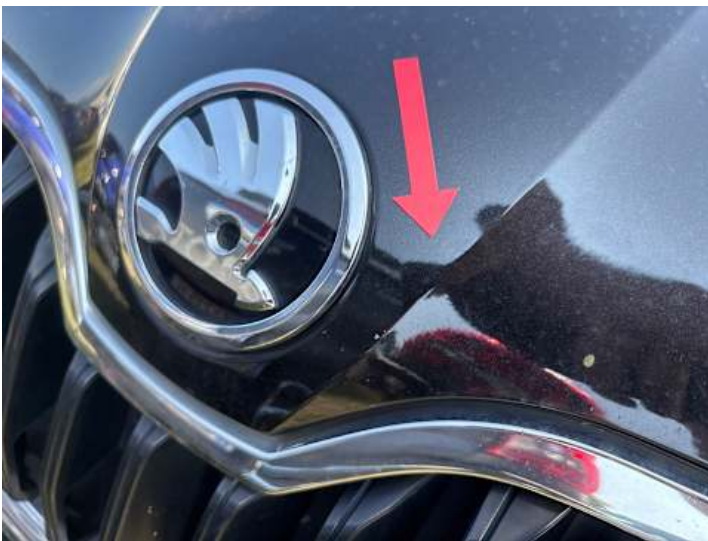
Motorhaube (Steinschlag)

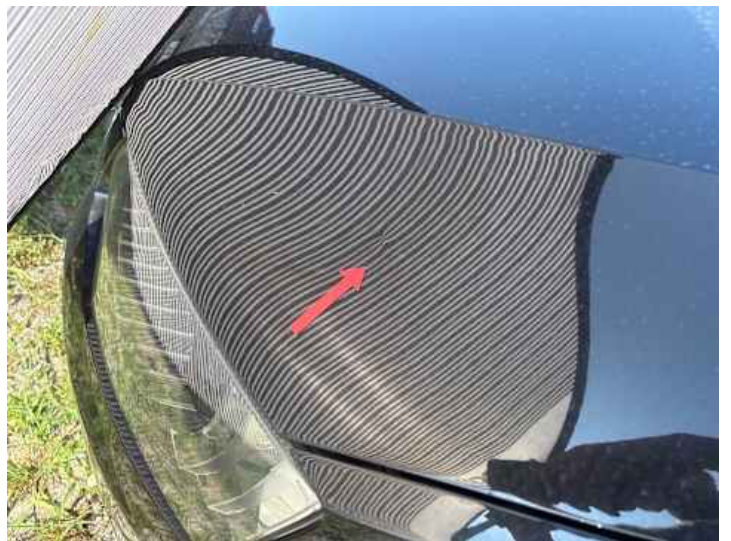
Motorhaube (Delle)

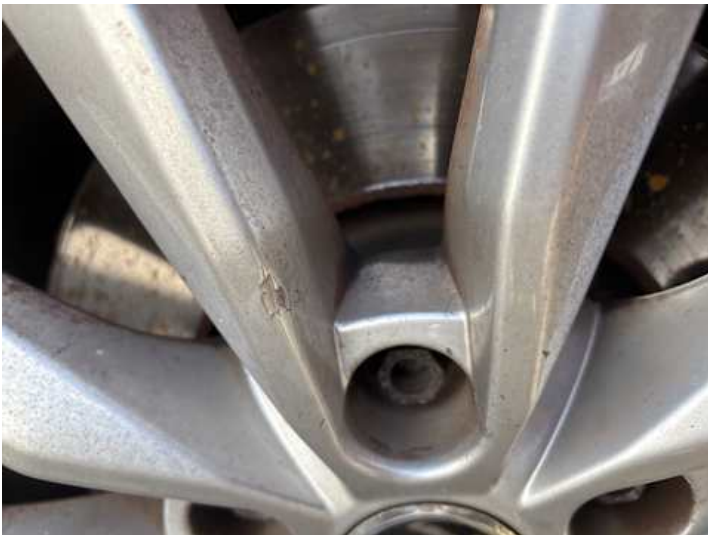
(5 mm)  
Kerben

Rad (Kerben)

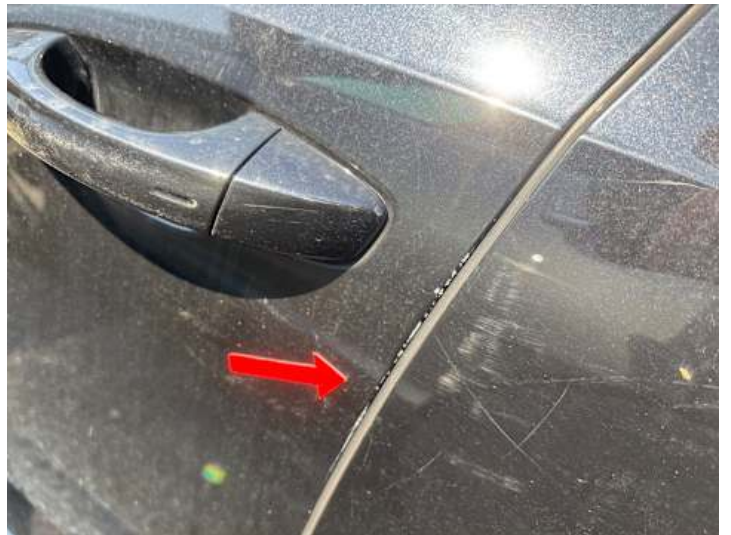
Fahrertür (Lackschaden)

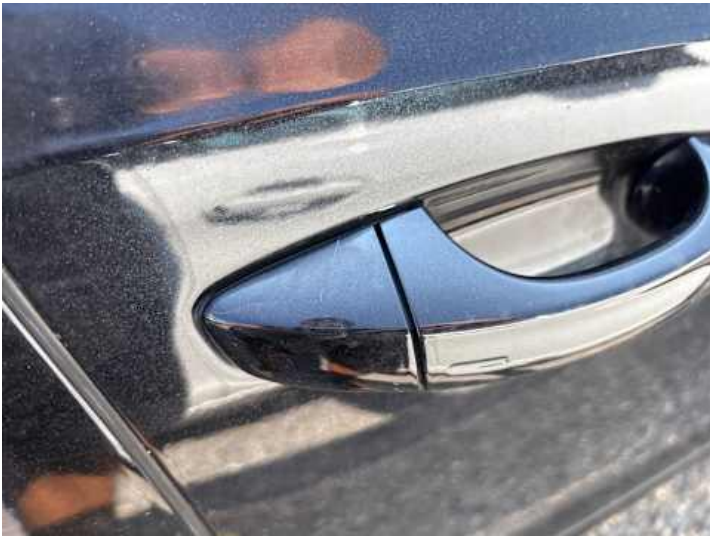
Beifahrertür (Kratzer, Lackschaden)

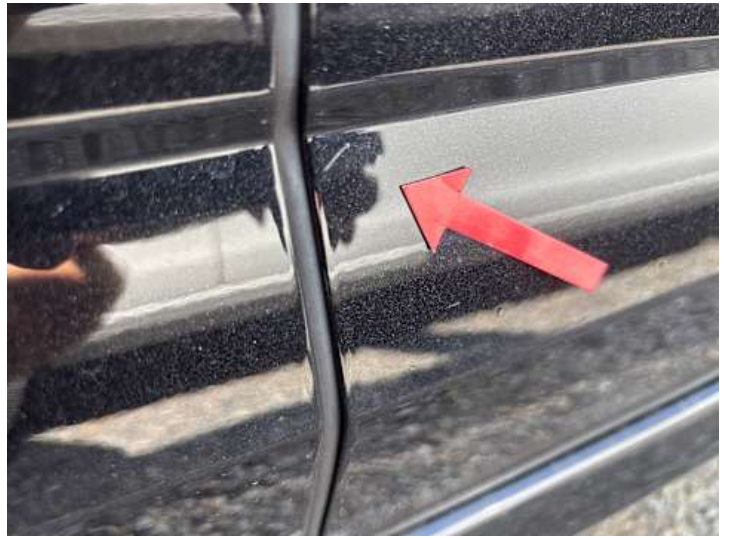
| Fahrzeugteil | Lackschichtdicke (in µm) | Fahrzeugteil | Lackschichtdicke (in µm) |
|---|---|---|---|
| Fahrertür | 130 | Beifahrertür | 305 |

Beifahrertür (Unsachgemäß instand gesetzt)

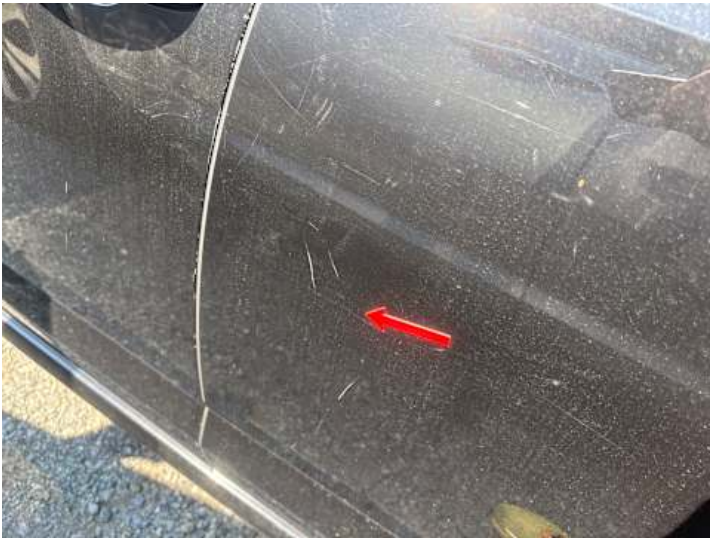
Türe hinten links (Kratzer)

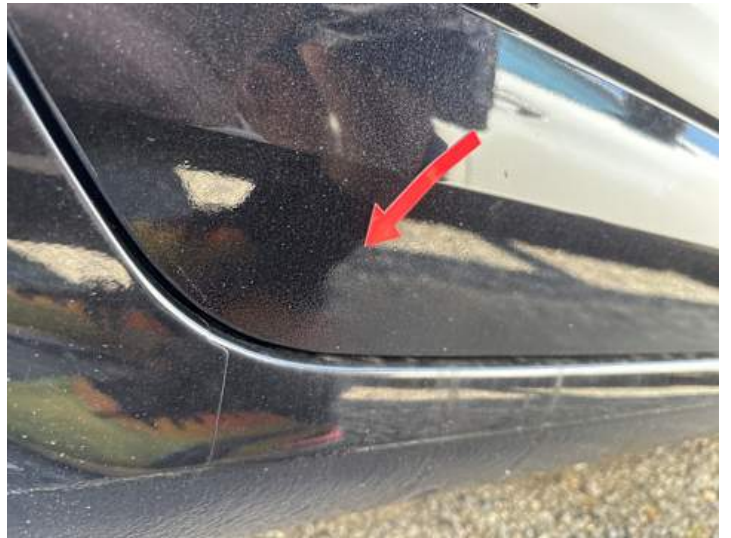
Türe hinten rechts (Unsachgemäß instand gesetzt)

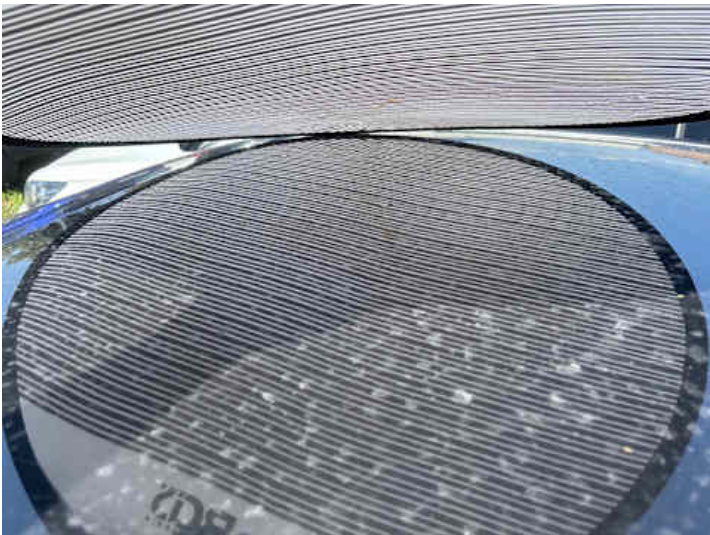
Dach (Delle)

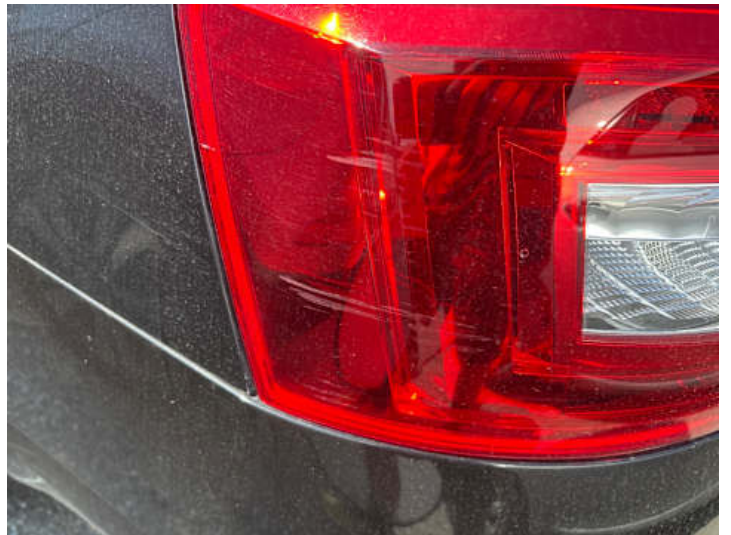
Rücklicht (links) (Kratzer)

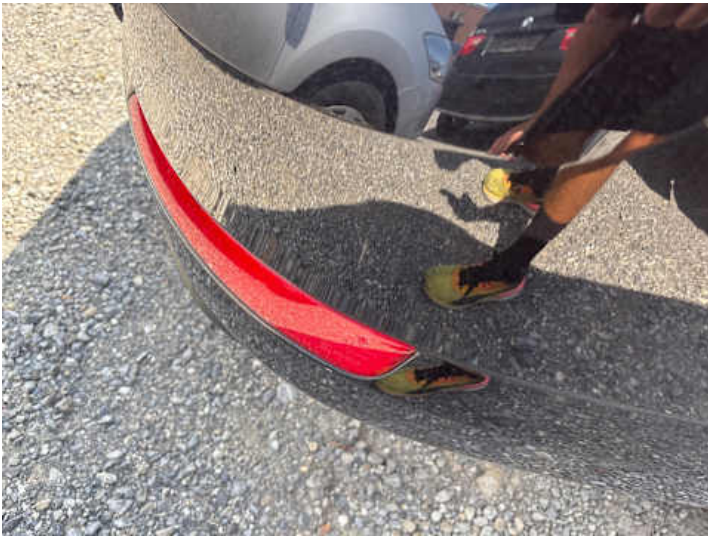
Stoßstange hinten (Kratzer)

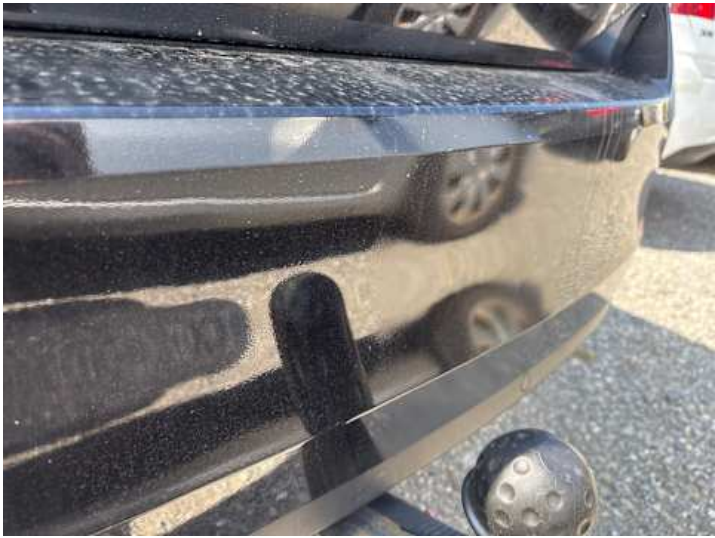
Stoßstange hinten (Unsachgemäß instand gesetzt)

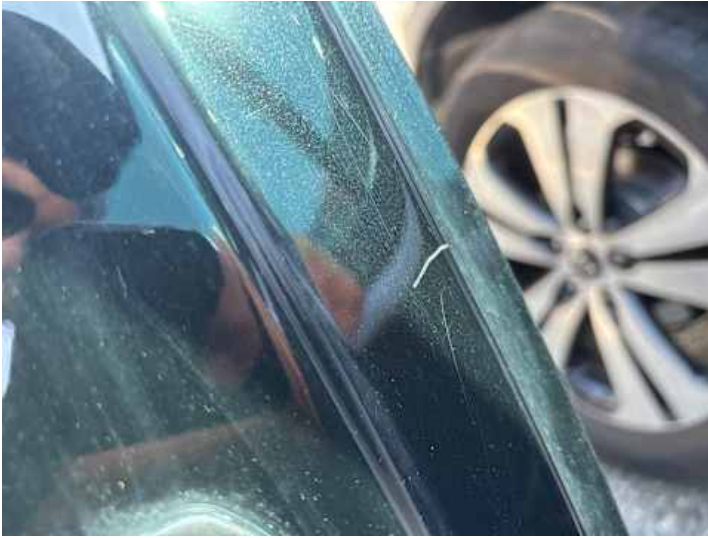
Seitenteil hinten links (Kratzer)

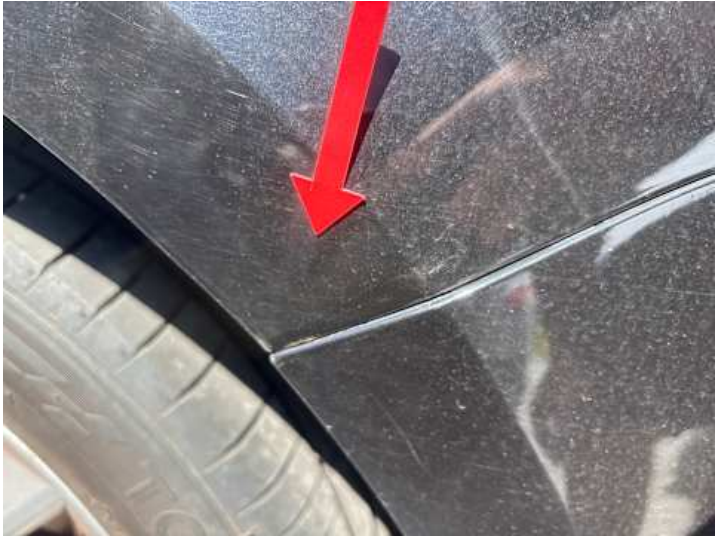
Seitenteil hinten links (Rost)

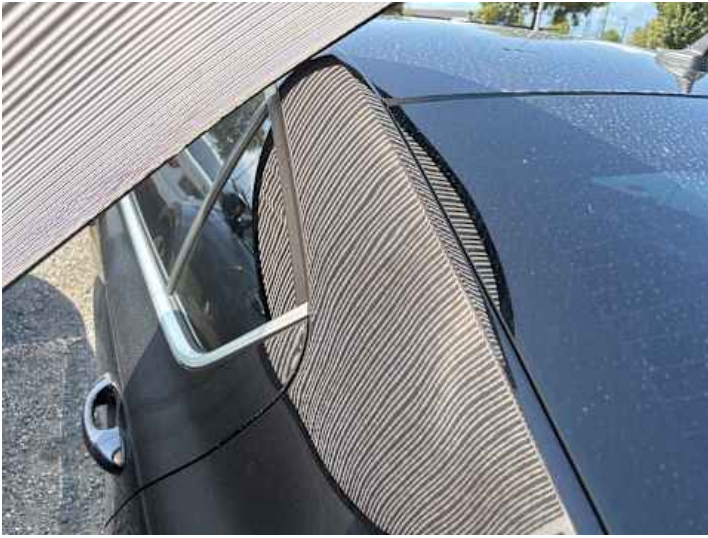
Seitenteil hinten links (Delle)

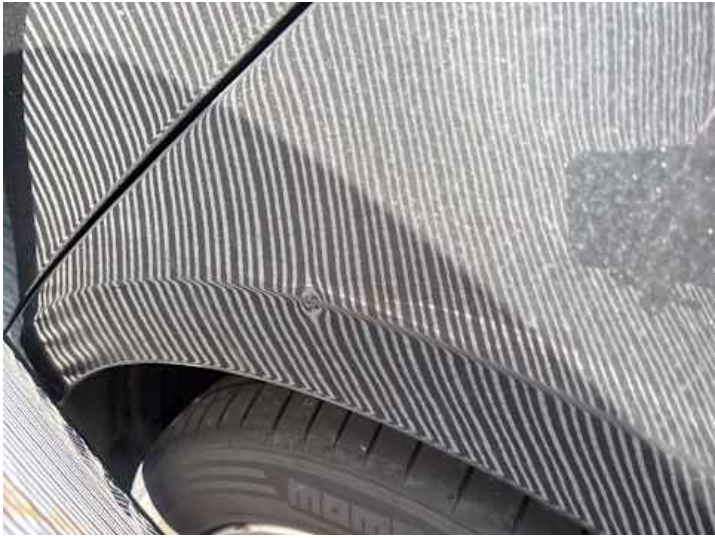
Seitenteil hinten links (Delle)

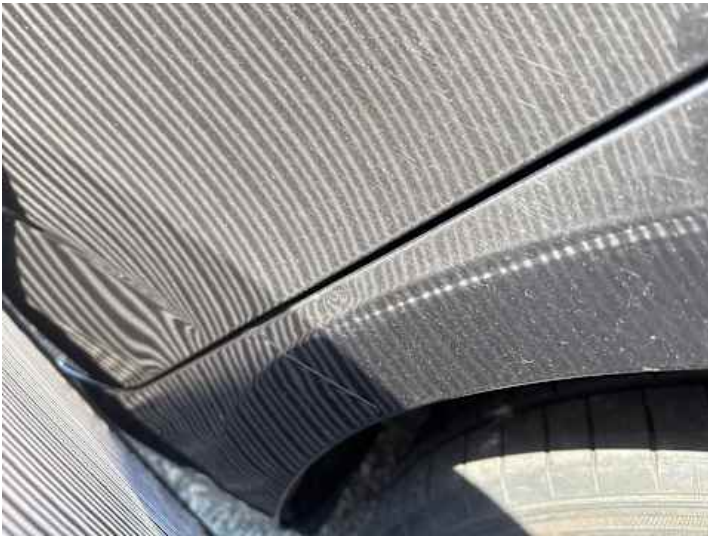
Seitenteil hinten links (Delle)

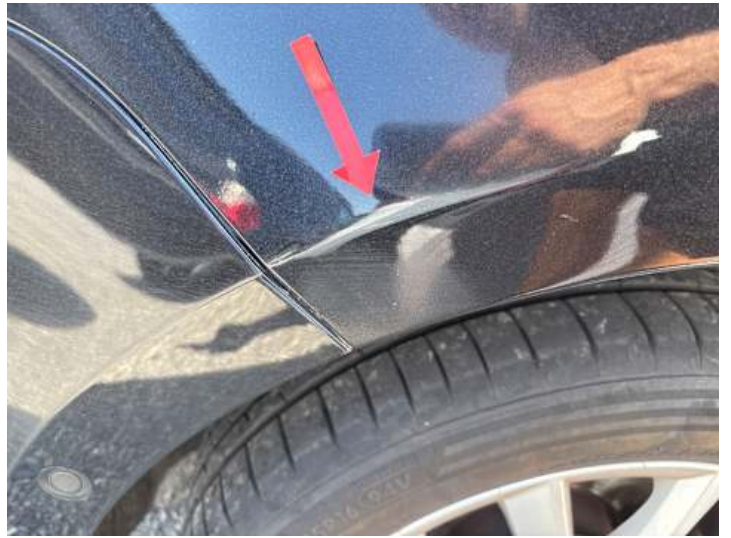
| Fahrzeugteil | Lackschichtdicke (in µm) | Fahrzeugteil | Lackschichtdicke (in µm) |
|---|---|---|---|
| Seitenteil hinten links | 120 | Seitenteil hinten rechts | 820 |

Seitenteil hinten rechts (Unsachgemäß instand gesetzt)

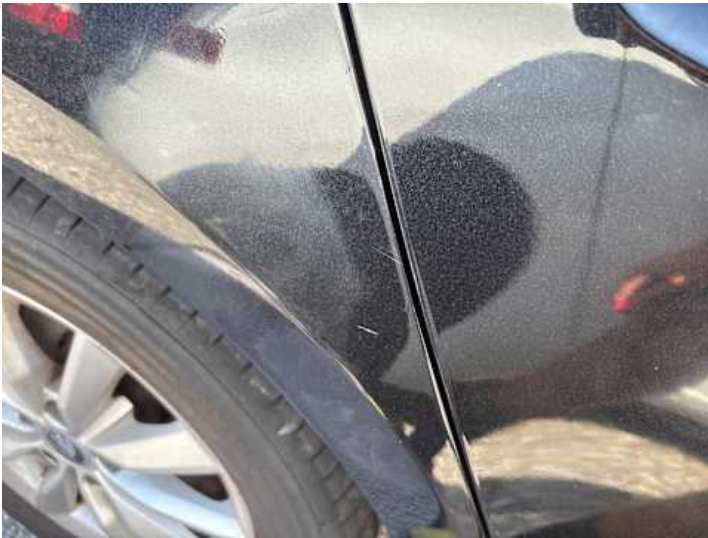
Seitenteil hinten rechts (Kratzer, Ausgeblichen/Matt)

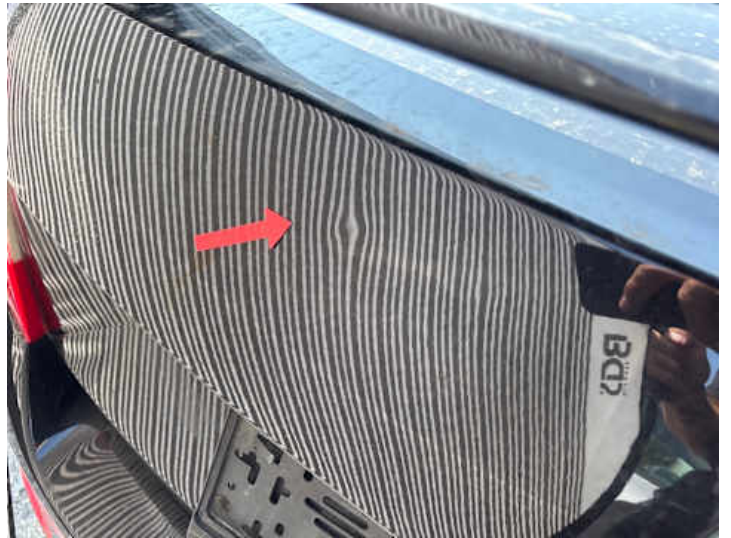
Heckklappe (Delle)

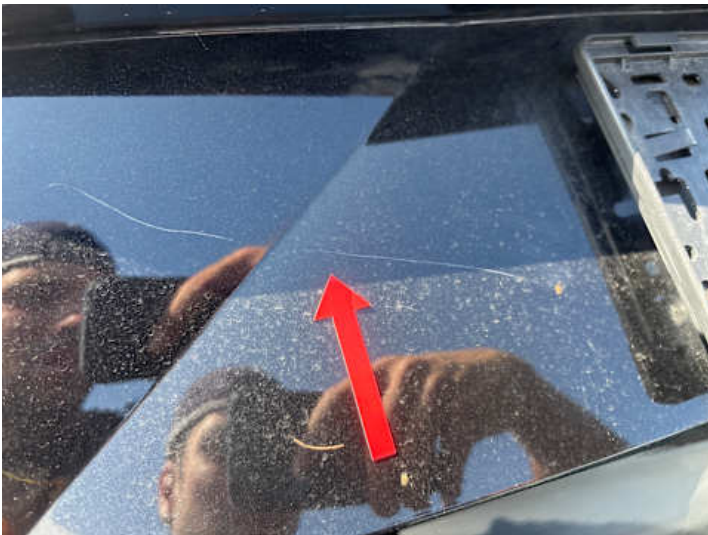
Heckklappe (Kratzer)

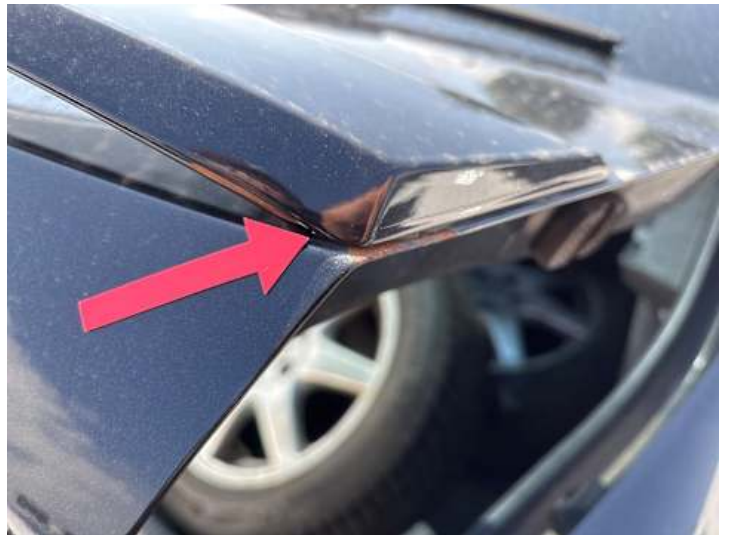
Heckklappe (Rost)

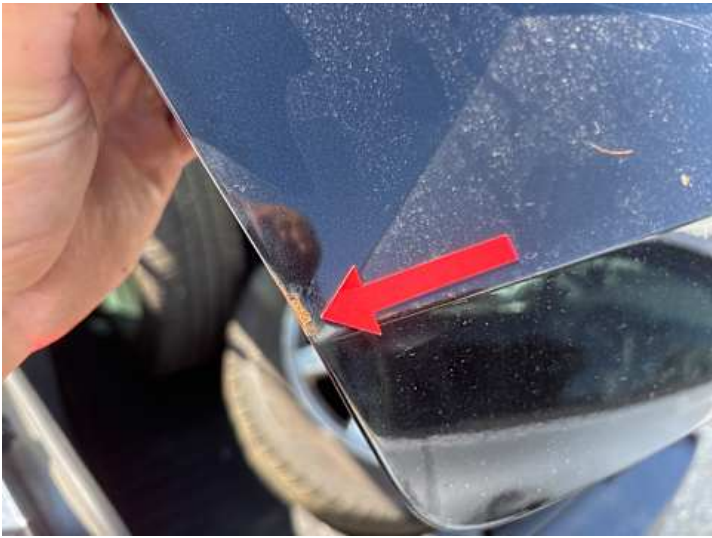
Heckklappe (Rost)

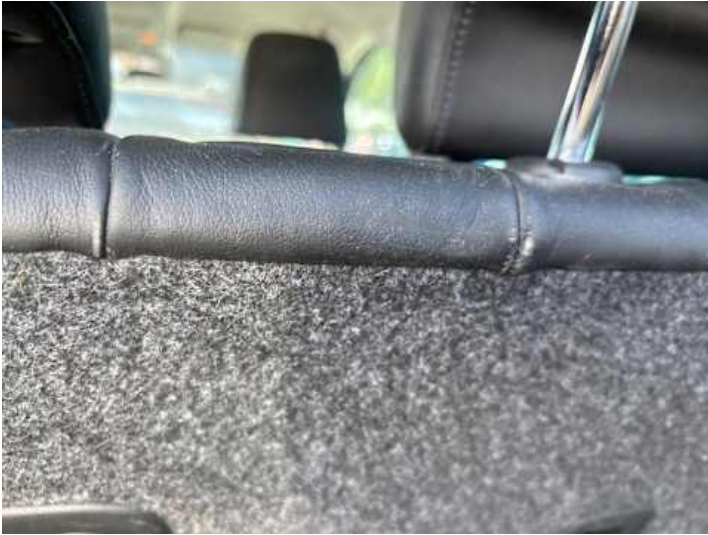
Innenraum (Kratzer)

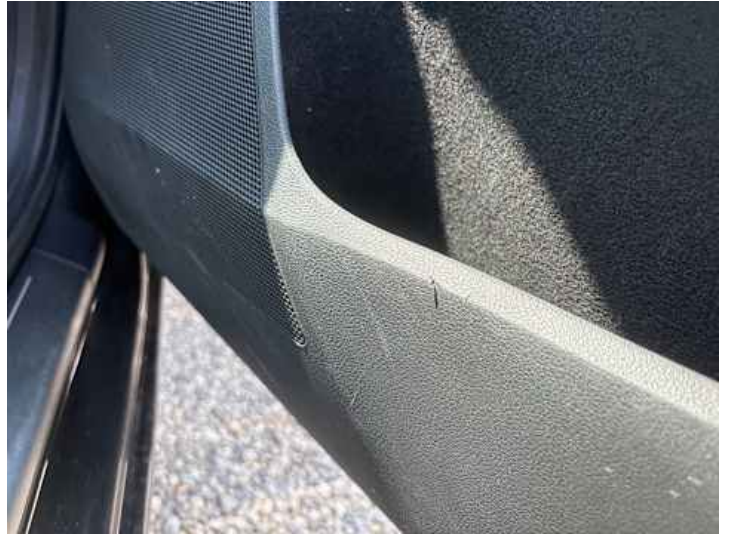
Innenraum (Kratzer)

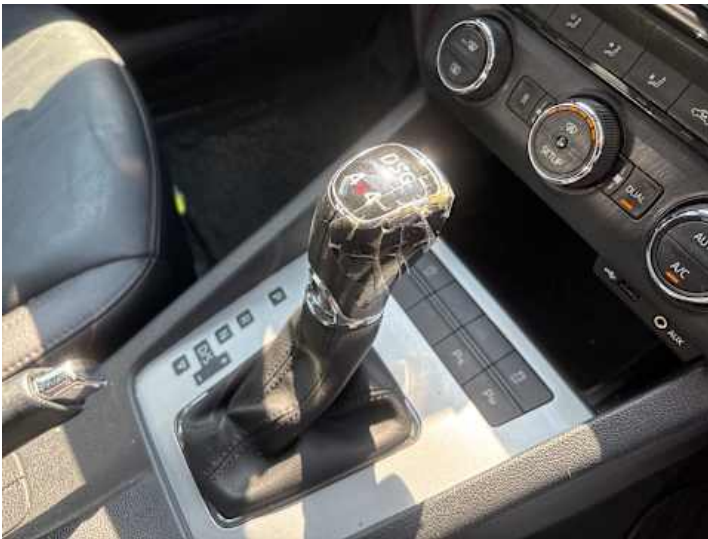
Innenraum (Diverse Schäden)
