## Nissan Almera Basis

EZ 06/2003 | Van | Benzin | Schaltgetriebe | 211.219km  
Besteuerung: Differenzbesteuert (§25a UStG)  
Fahrzeugstandort: 41\*\*\*  
Fahrzeug aufgenommen am: 30.07.2026

# Hinweise zum Zustandsbericht

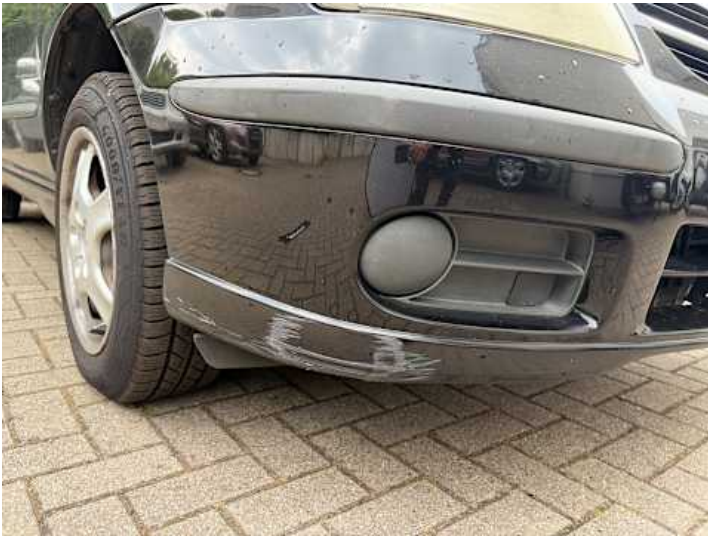
Stoßstange vorne (Lackschaden, Kratzer)

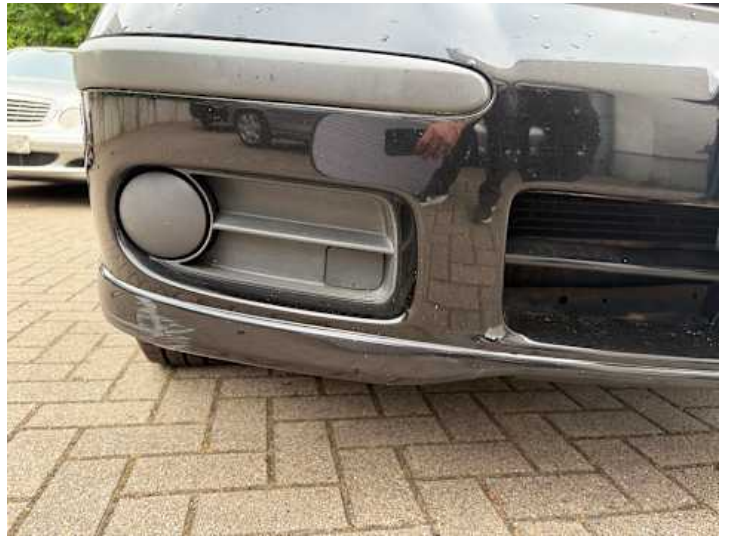
Stoßstange vorne (Lackschaden, Kratzer)

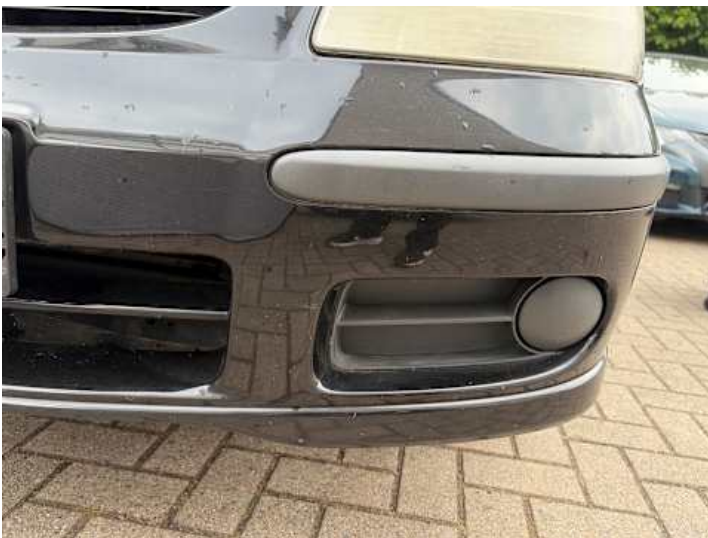
Stoßstange vorne (Lackschaden, Kratzer)

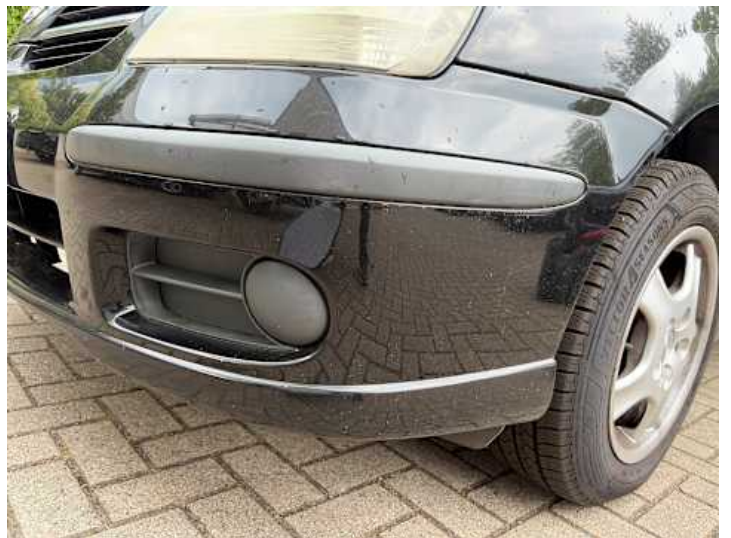
Stoßstange vorne (Lackschaden, Kratzer)

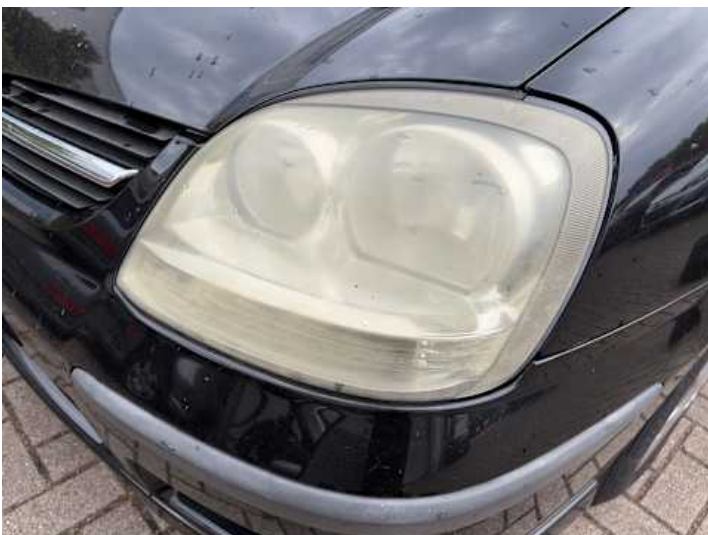
Scheinwerfer (links) (Blind)

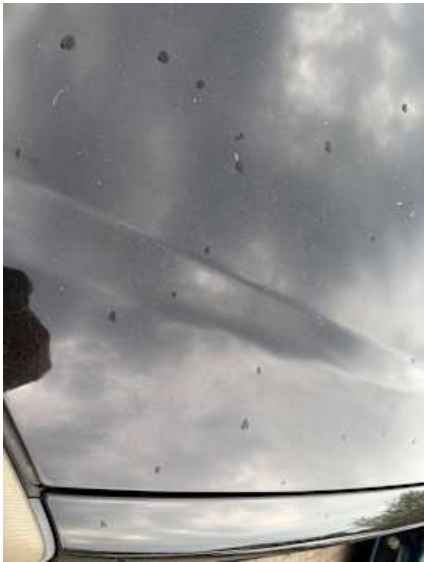
Motorhaube (Lackschaden, Kratzer)

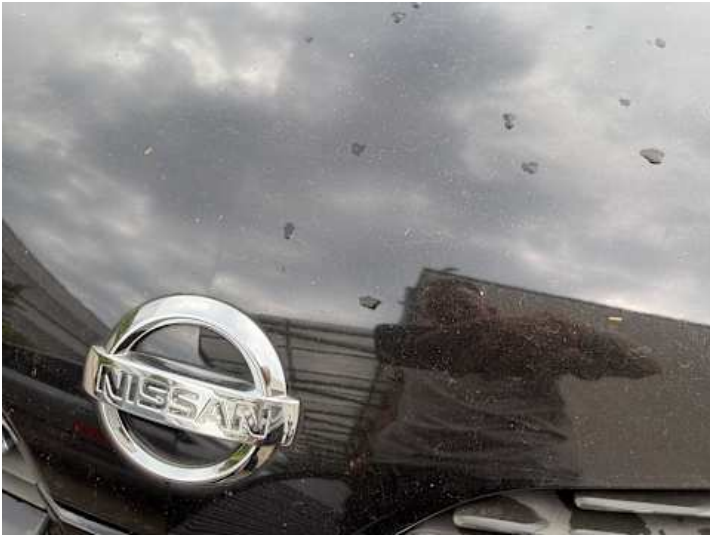
Motorhaube (Lackschaden, Kratzer)

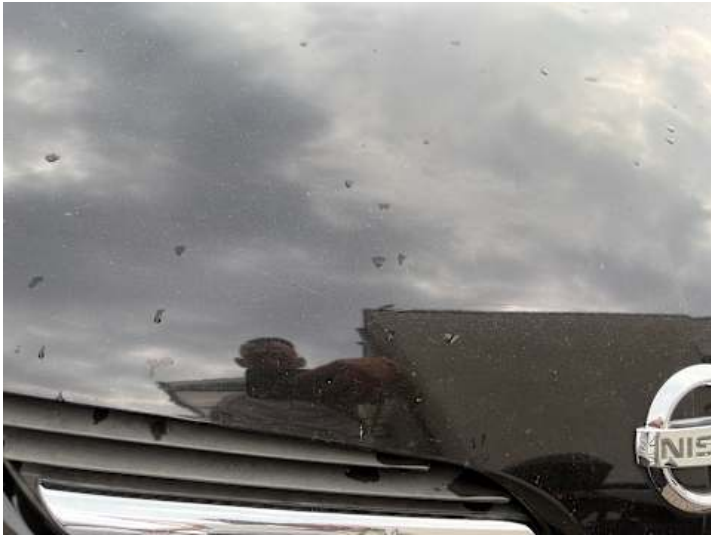
Motorhaube (Lackschaden, Kratzer)

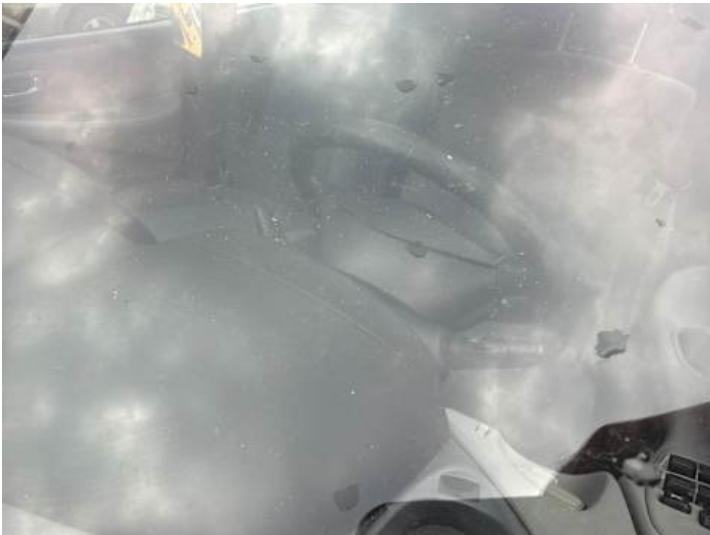
Windschutzscheibe (Steinschlag)

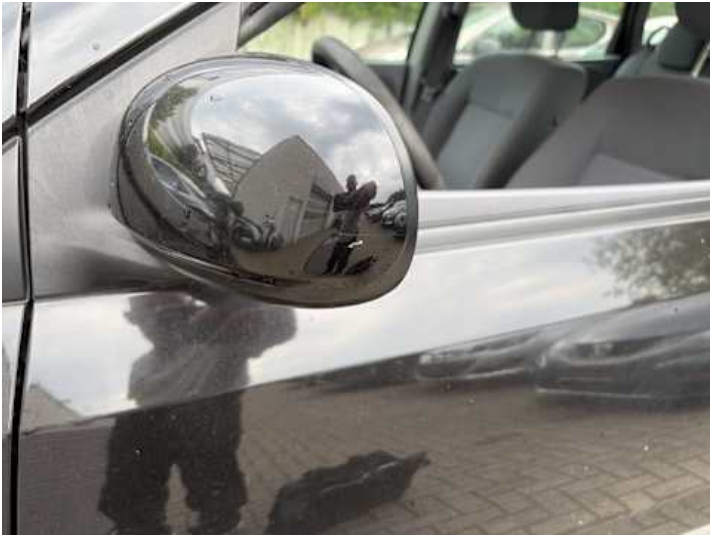
Fahrtür (Lackschaden, Kratzer)

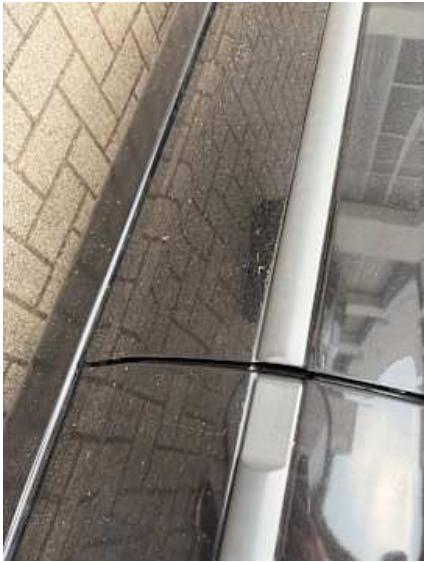
Fahrtür (Lackschaden, Kratzer)

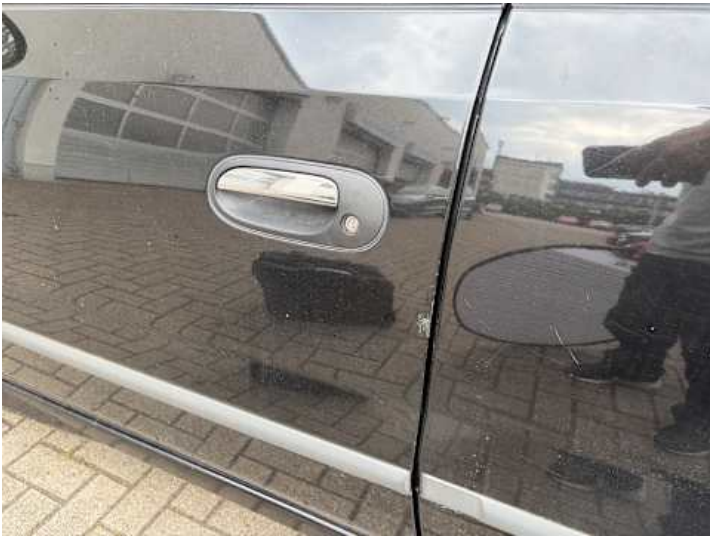
Fahrtür (Lackschaden, Kratzer)

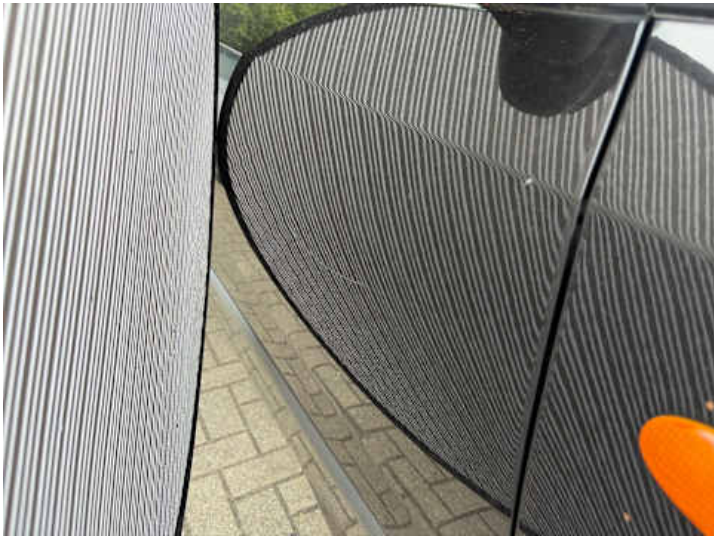
Beifahrtür (Delle)

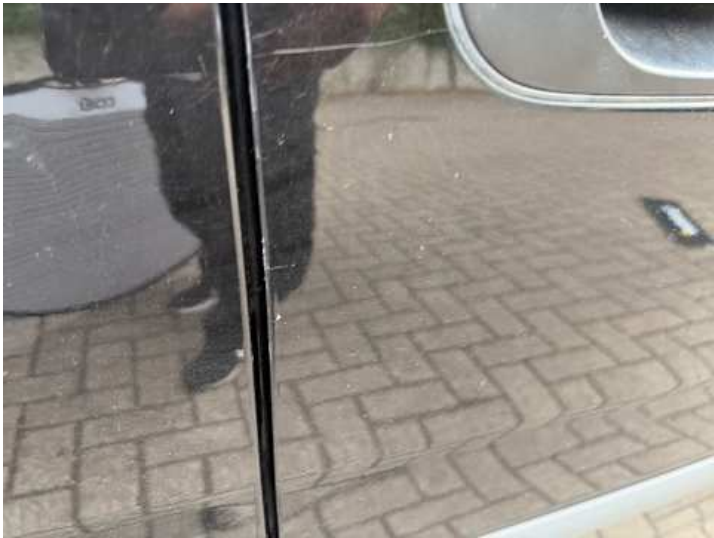
Beifahrtür (Lackschaden, Kratzer)

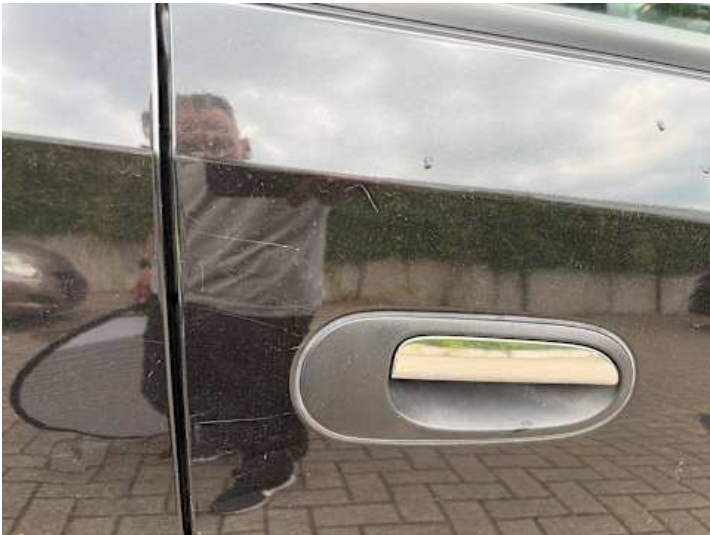
Beifahrtür (Lackschaden, Kratzer)

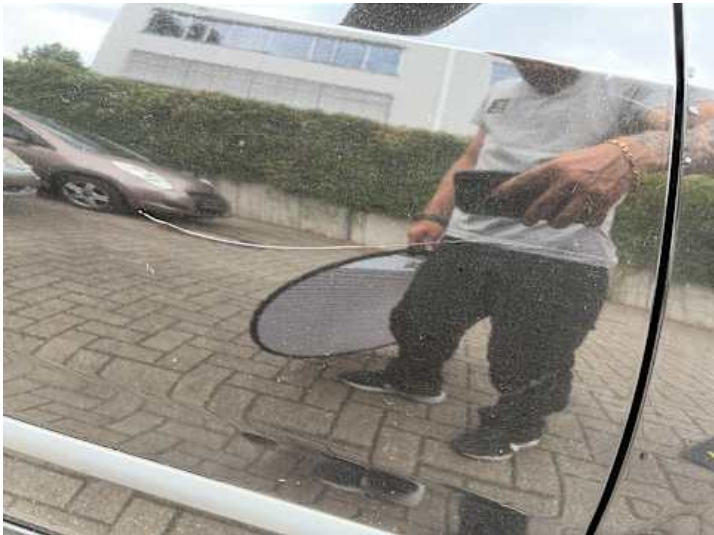
Beifahrtür (Lackschaden, Kratzer)

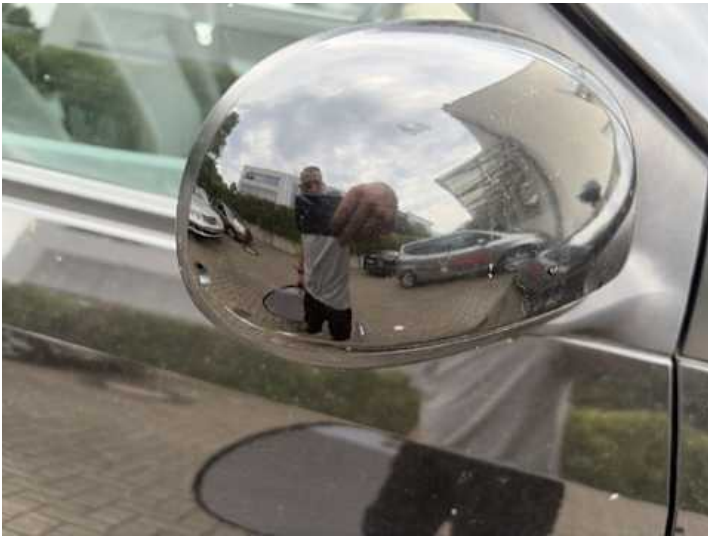
Beifahrertür (Lackschaden, Kratzer)

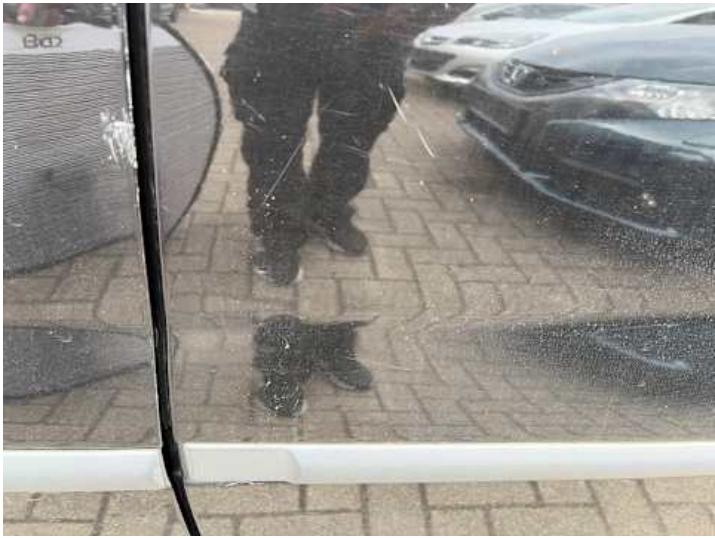
Türe hinten links (Lackschaden, Kratzer)

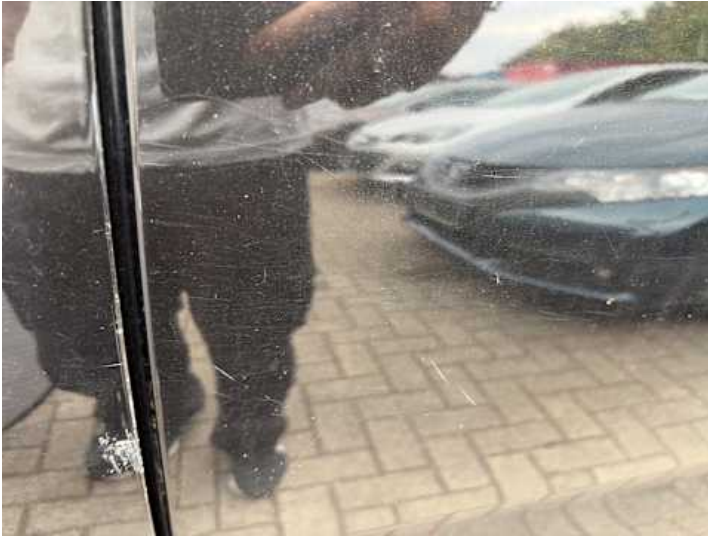
Türe hinten links (Lackschaden, Kratzer)

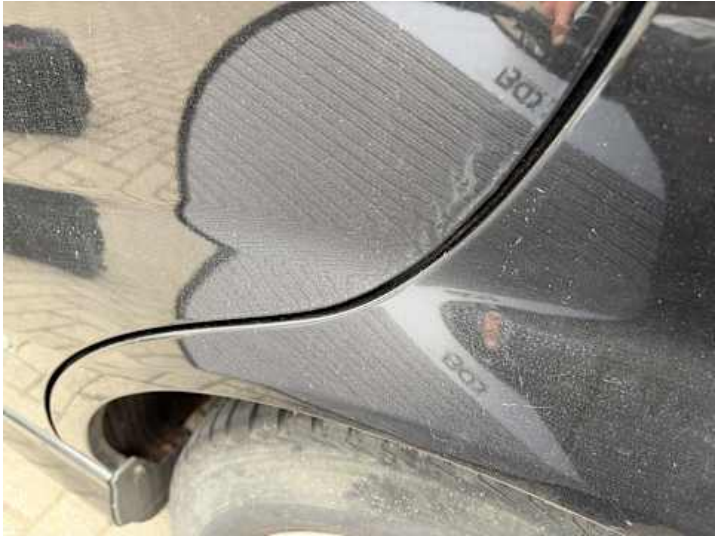
Türe hinten links (Lackschaden, Kratzer)

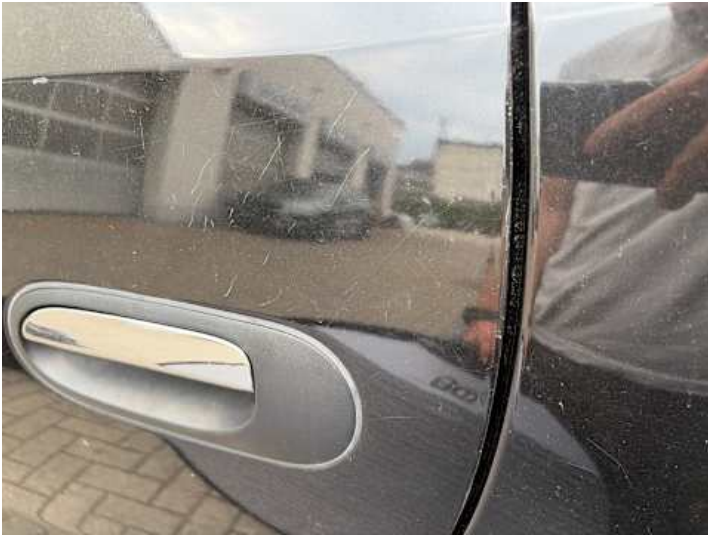
Türe hinten links (Lackschaden, Kratzer)

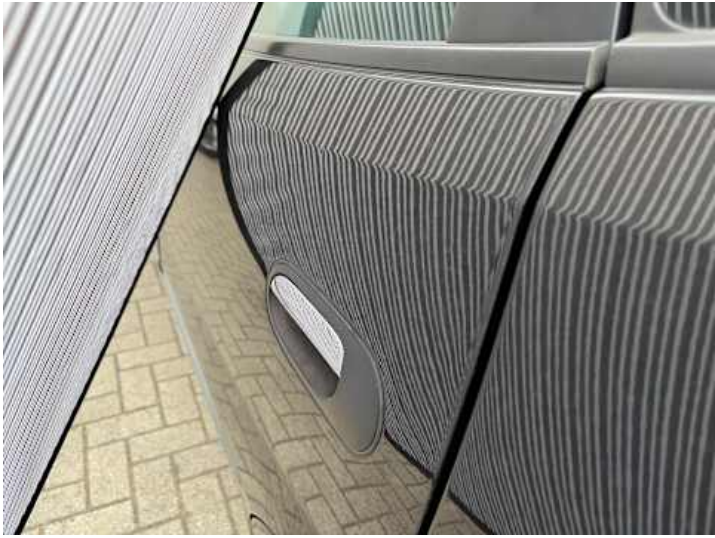
Türe hinten links (Delle)

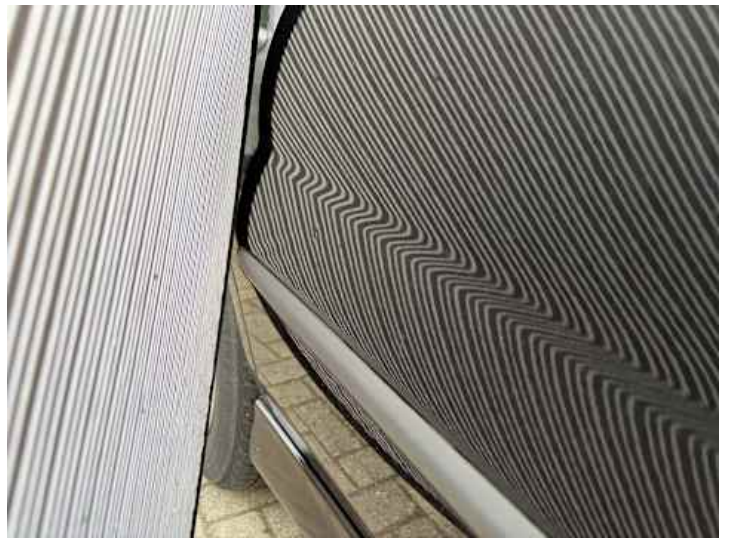
Türe hinten rechts (Delle)

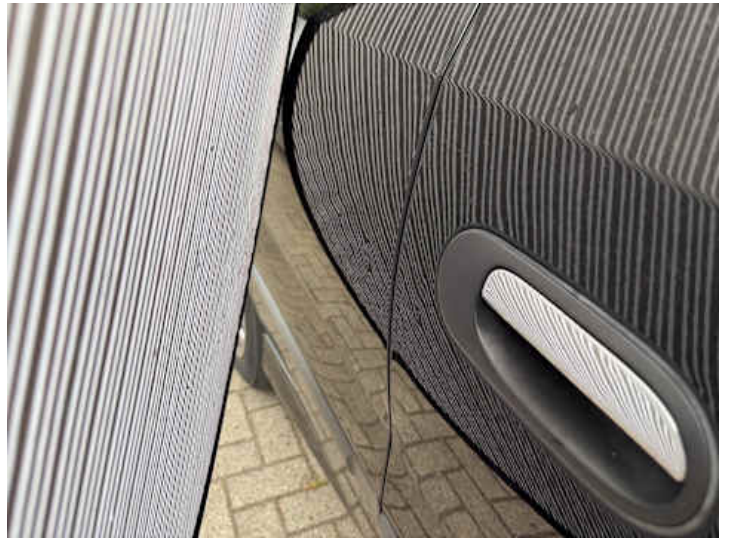
Türe hinten rechts (Delle)

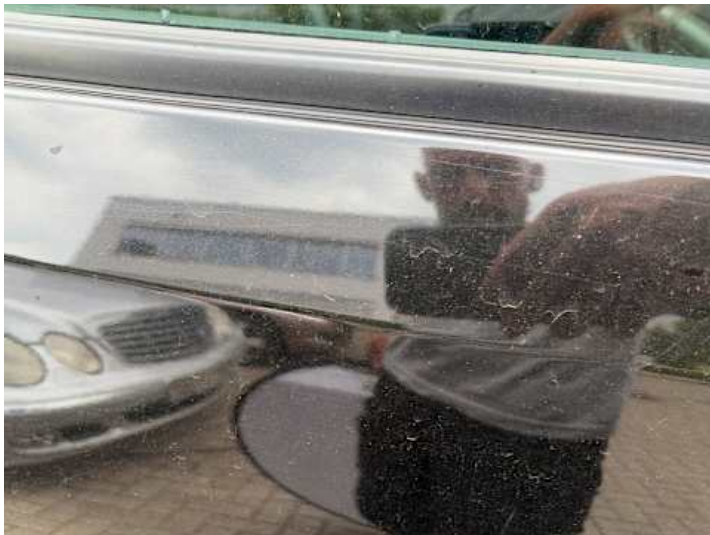
Türe hinten rechts (Lackschaden, Kratzer)

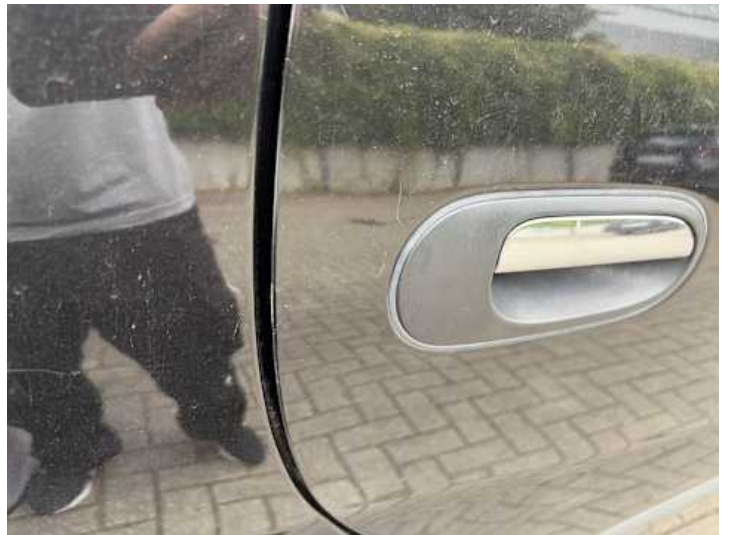
Türe hinten rechts (Lackschaden, Kratzer)

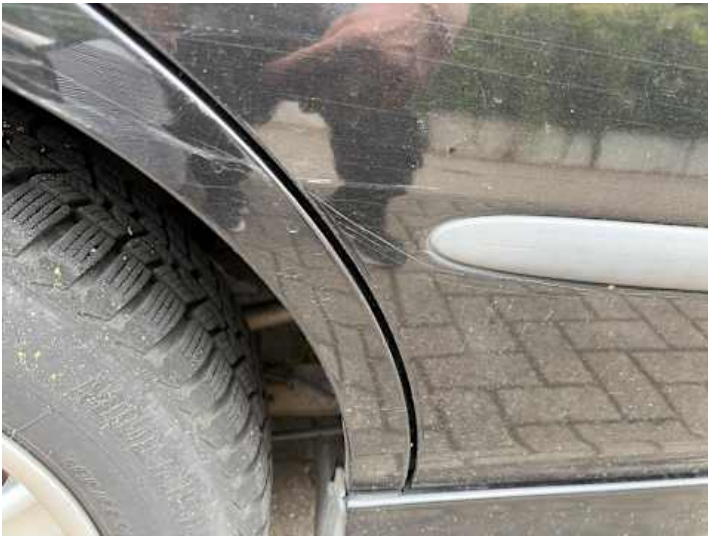
Türe hinten rechts (Lackschaden, Kratzer)

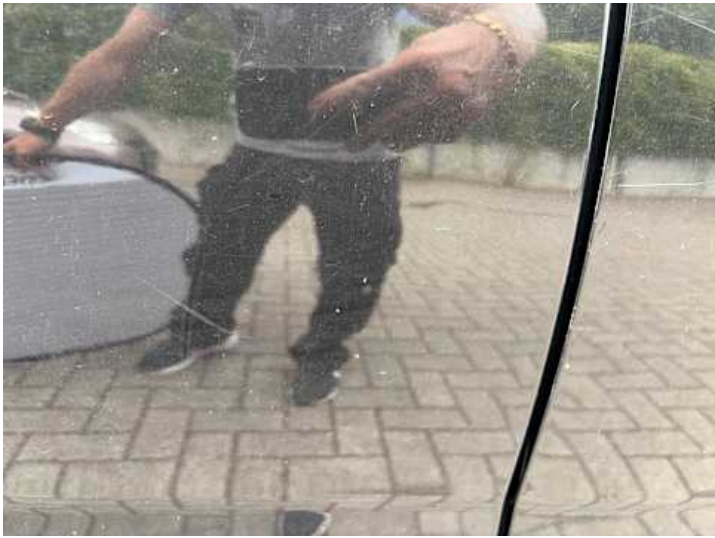
Türe hinten rechts (Lackschaden, Kratzer)

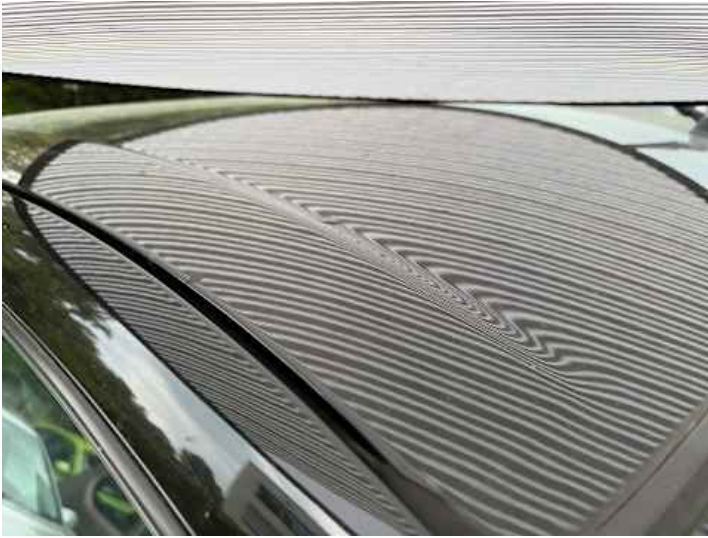
Dach (Delle)

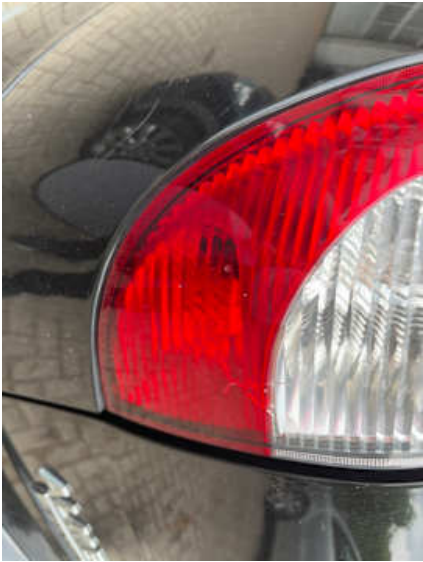
Rücklicht (links) (Riss/Bruch)

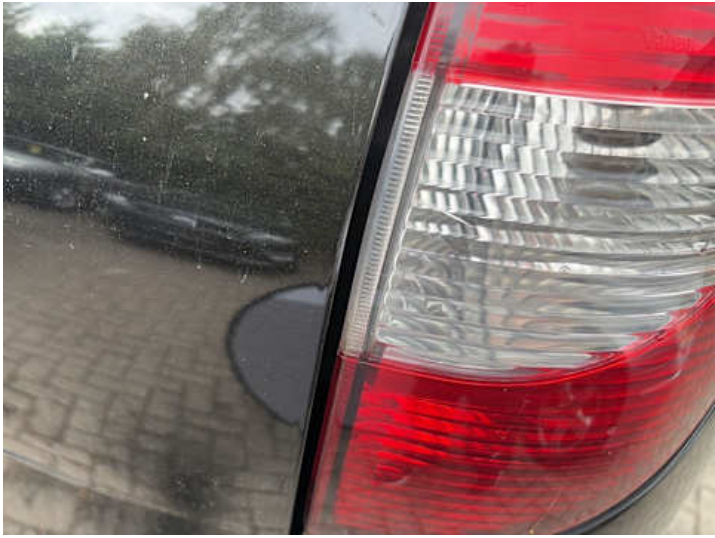
Rücklicht (rechts) (Riss/Bruch)

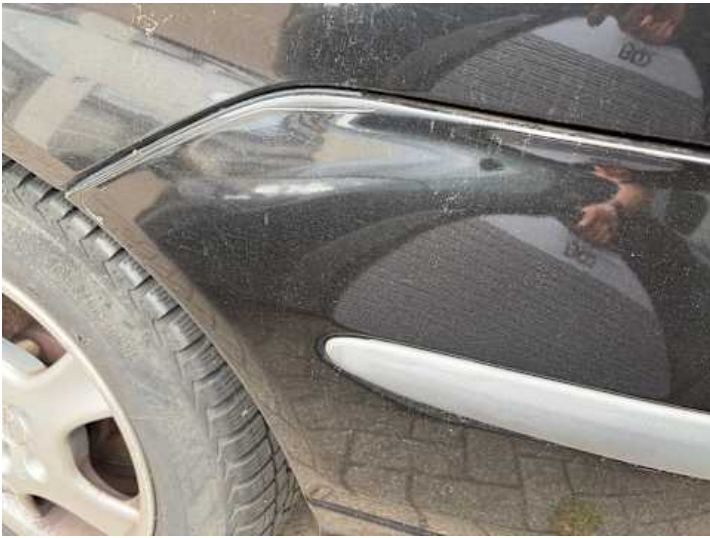
Stoßstange hinten (Lackschaden, Kratzer)

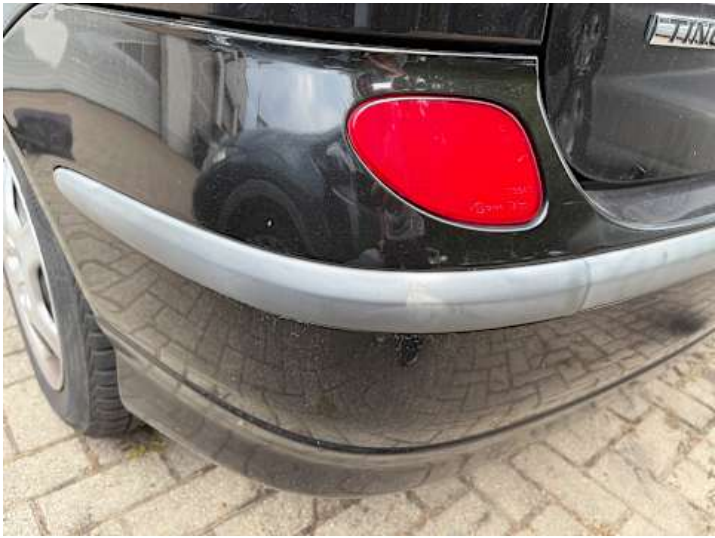
Stoßstange hinten (Lackschaden, Kratzer)

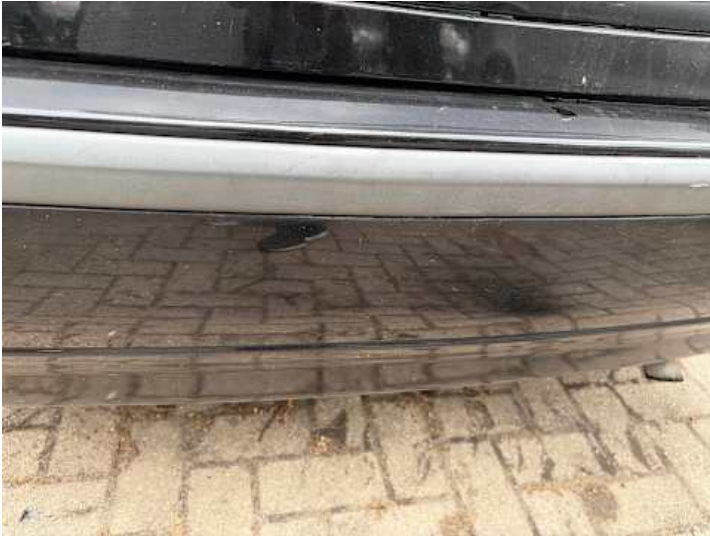
Stoßstange hinten (Lackschaden, Kratzer)

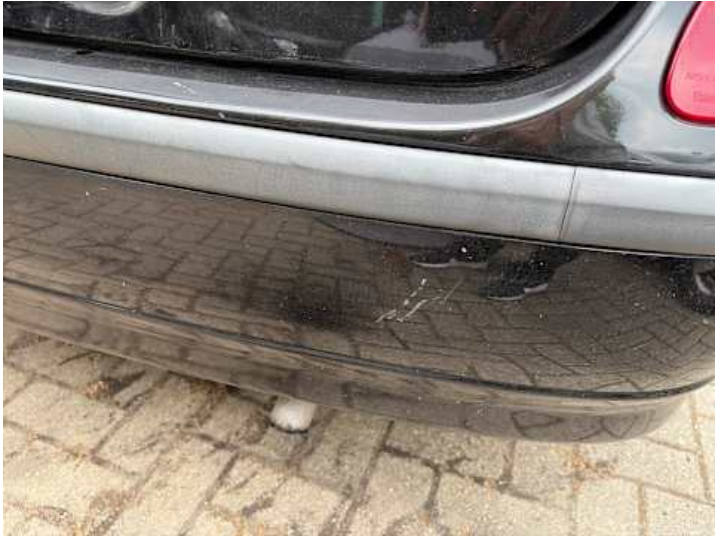
Stoßstange hinten (Lackschaden, Kratzer)

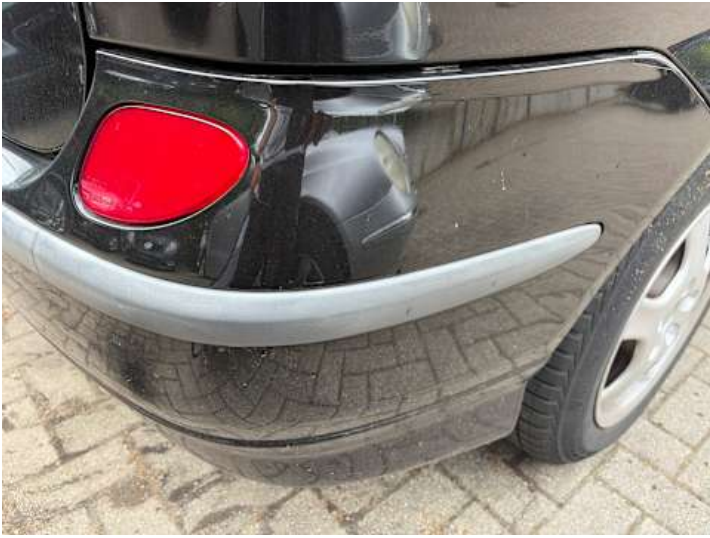
Stoßstange hinten (Lackschaden, Kratzer)

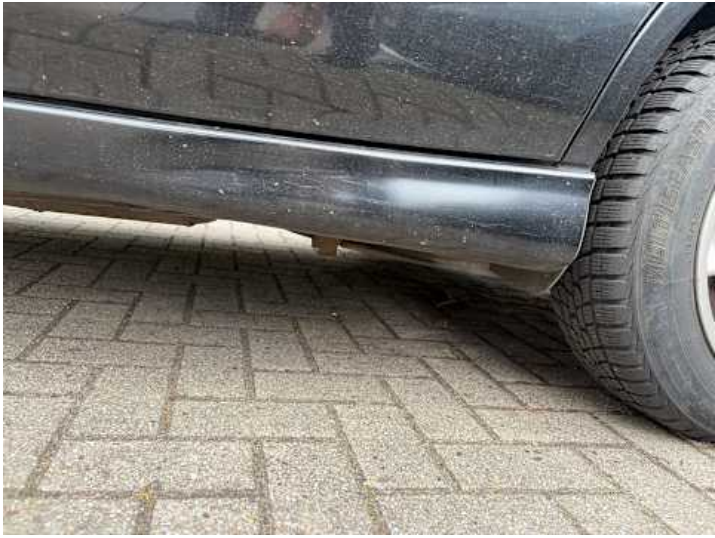
Schweller links (Lackschaden, Kratzer)

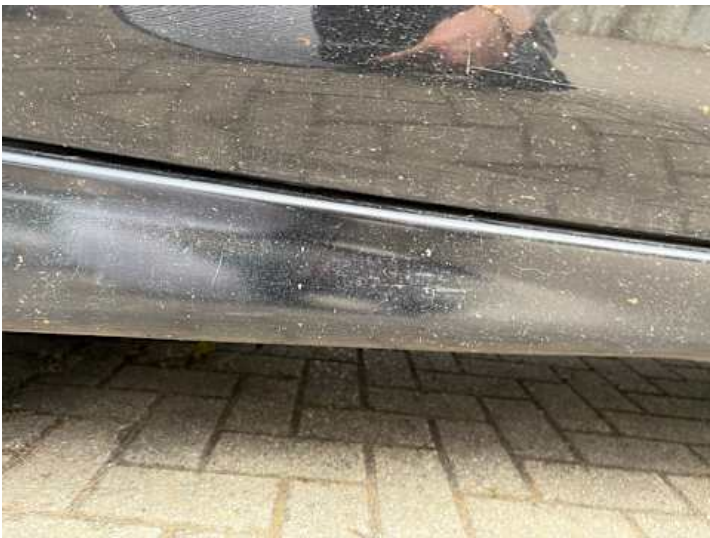
Schweller rechts (Lackschaden, Kratzer)

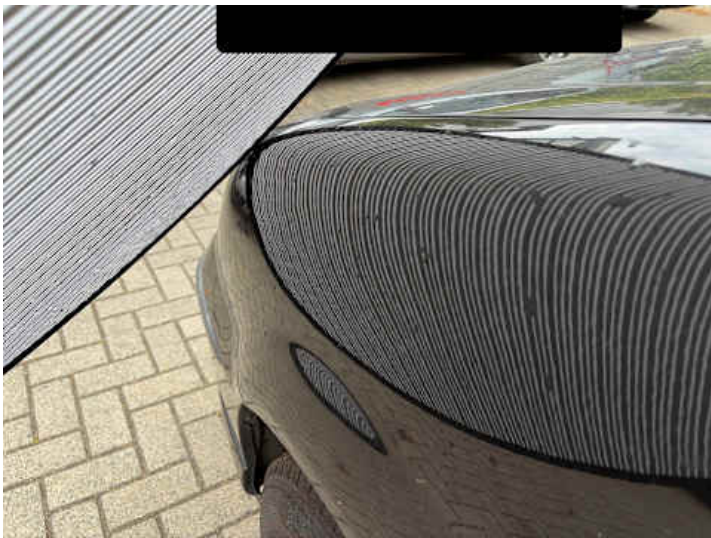
Kotflügel vorne links (Delle)

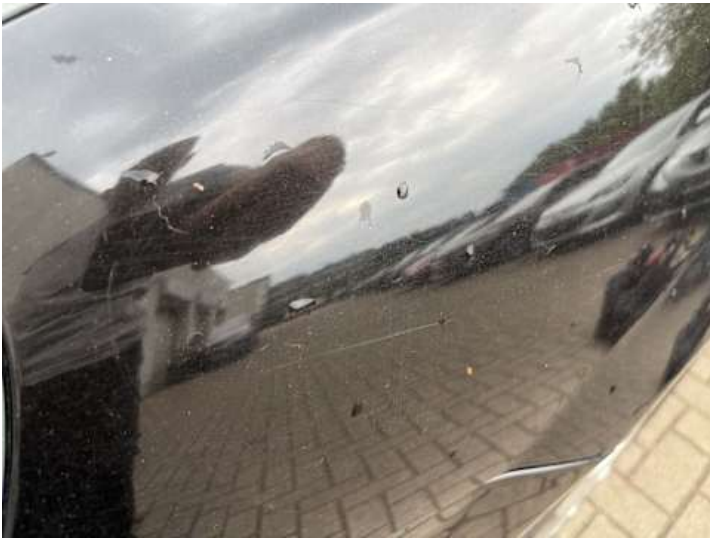
Kotflügel vorne links (Lackschaden, Kratzer)

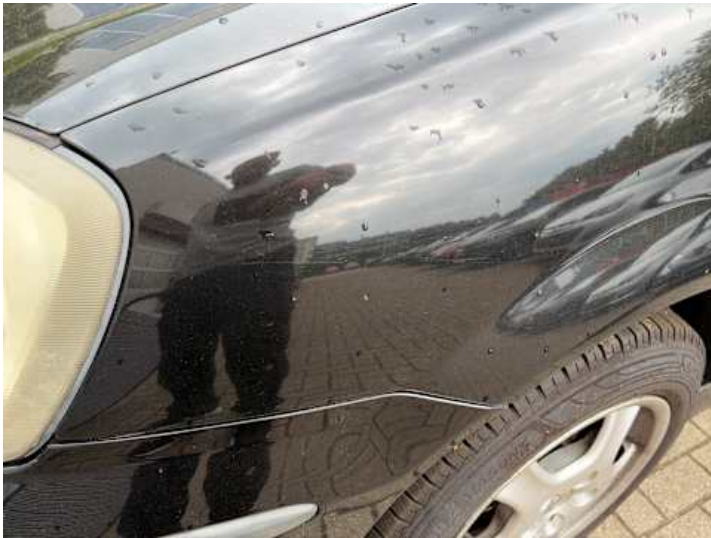
Kotflügel vorne links (Lackschaden, Kratzer)

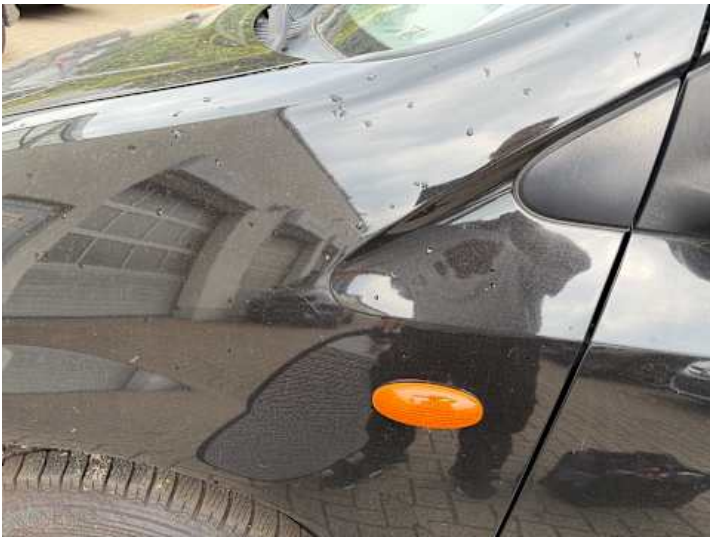
Kotflügel vorne links (Lackschaden, Kratzer)

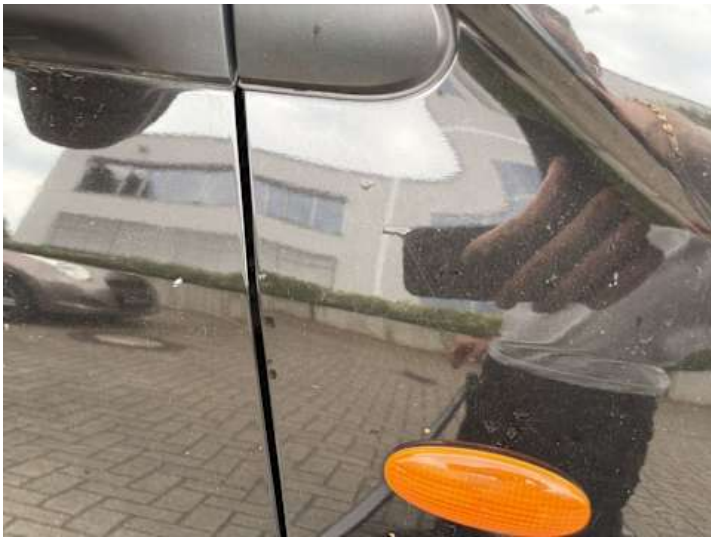
Kotflügel vorne rechts (Lackschaden, Kratzer)

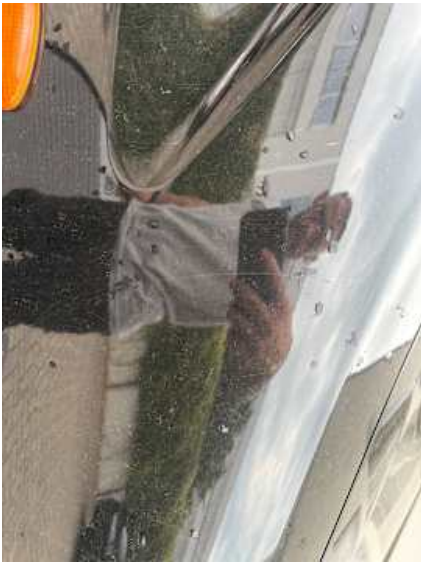
Kotflügel vorne rechts (Lackschaden, Kratzer)

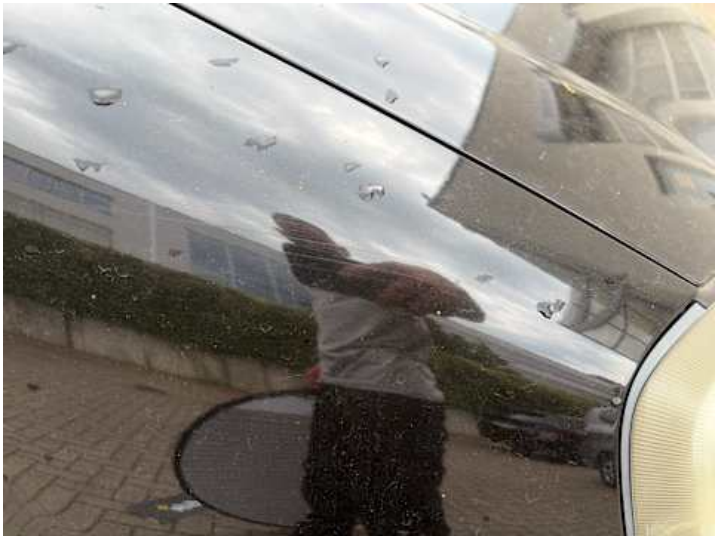
Kotflügel vorne rechts (Lackschaden, Kratzer)

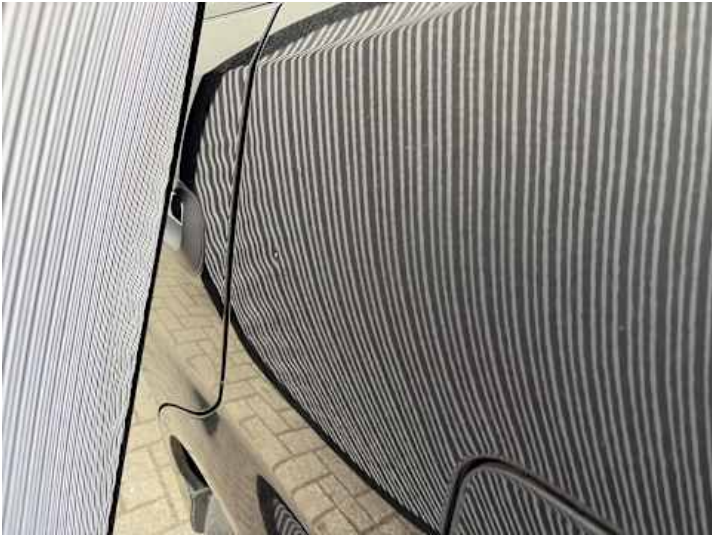
Seitenteil hinten links (Delle)

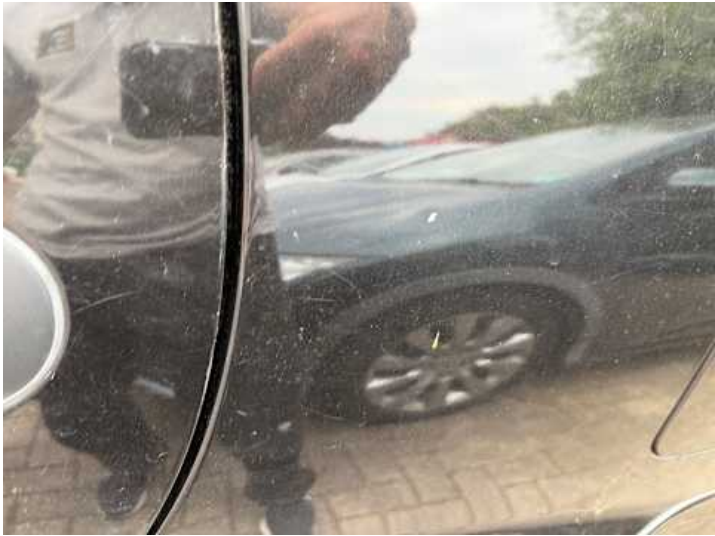
Seitenteil hinten links (Lackschaden, Kratzer)

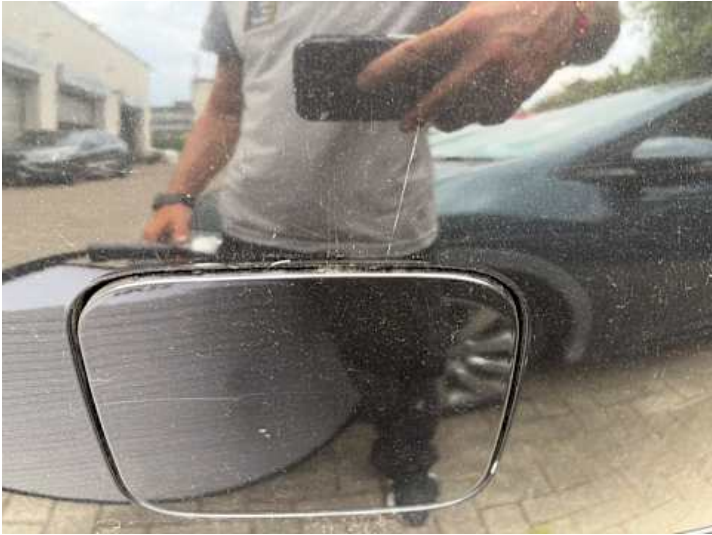
Seitenteil hinten links (Lackschaden, Kratzer)

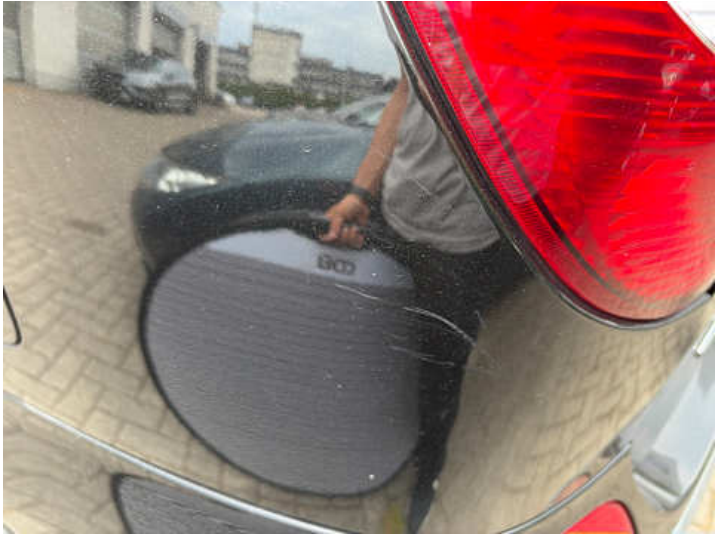
Seitenteil hinten links (Lackschaden, Kratzer)

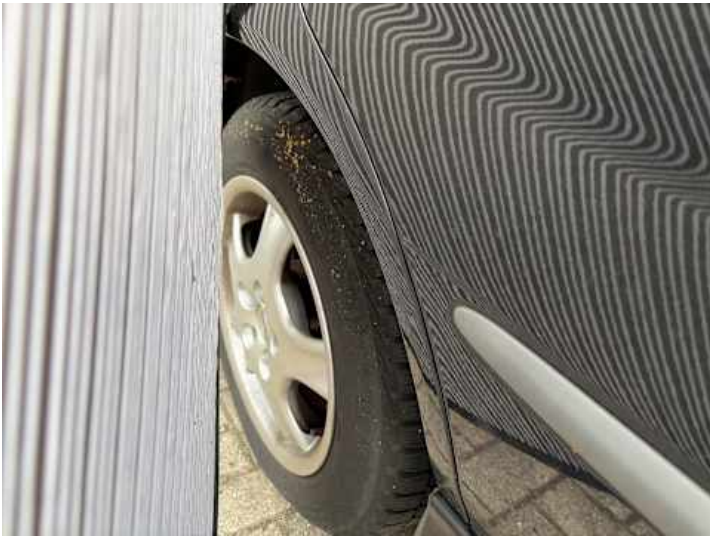
Seitenteil hinten rechts (Delle)

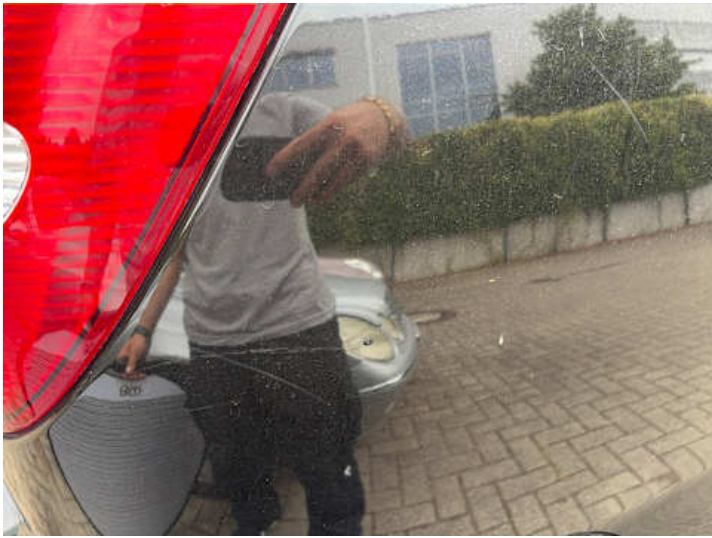
Seitenteil hinten rechts (Lackschaden, Kratzer)

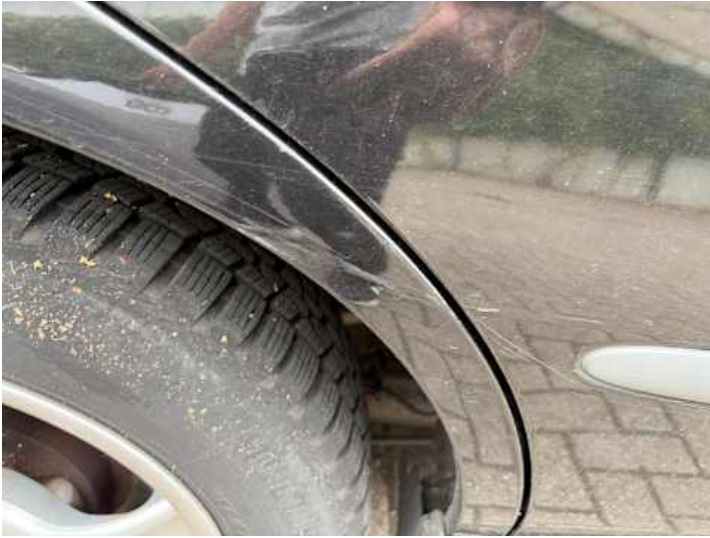
Seitenteil hinten rechts (Lackschaden, Kratzer)

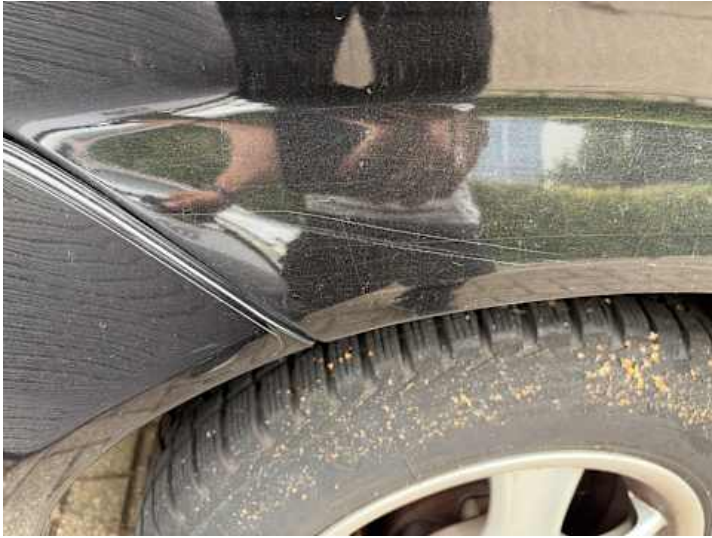
Seitenteil hinten rechts (Lackschaden, Kratzer)

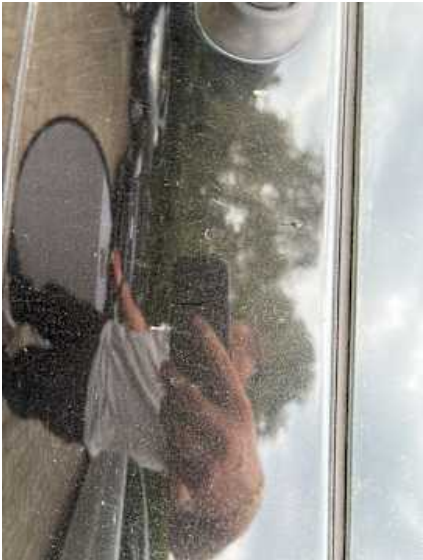
Heckklappe (Lackschaden, Kratzer)

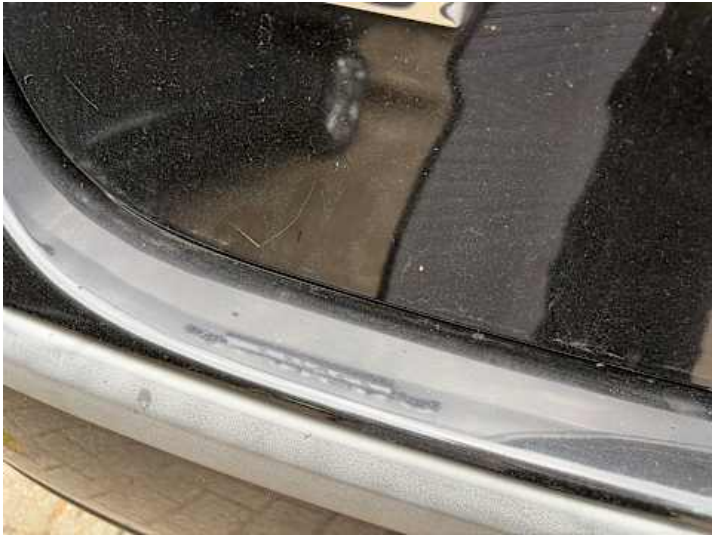
Heckklappe (Lackschaden, Kratzer)

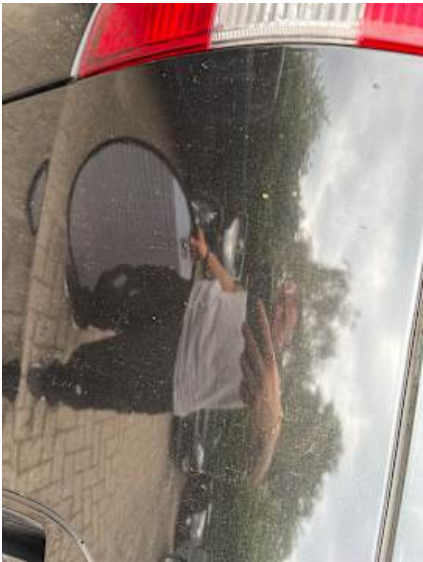
Heckklappe (Lackschaden, Kratzer)

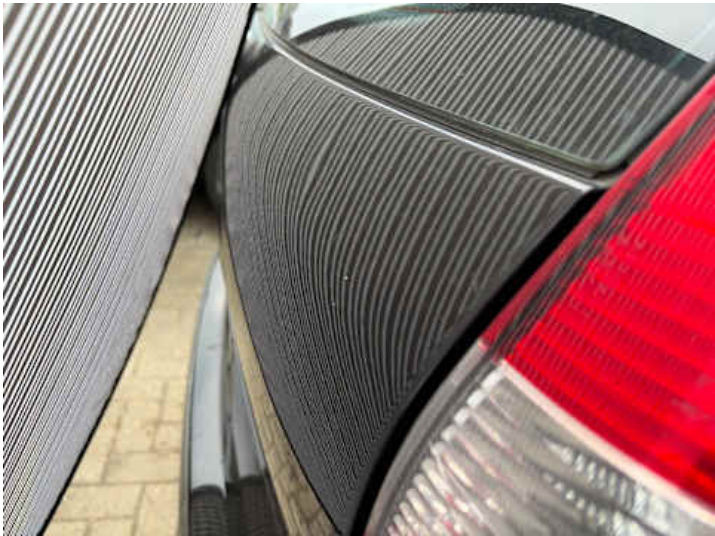
Heckklappe (Delle)

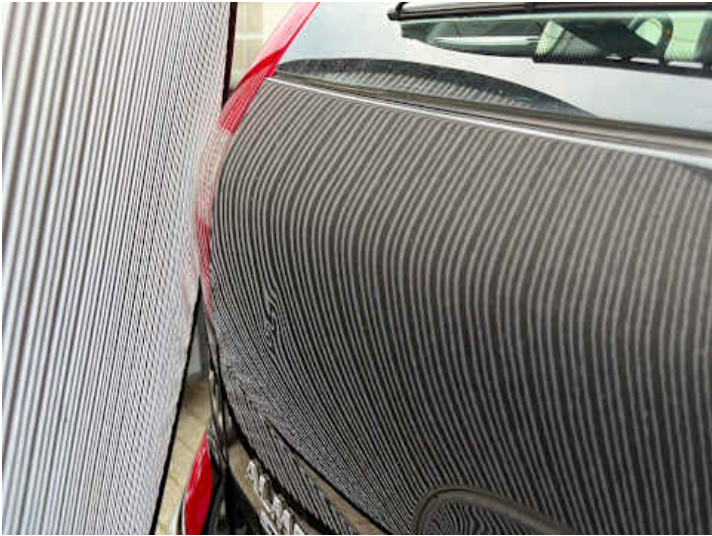
Heckklappe (Delle)

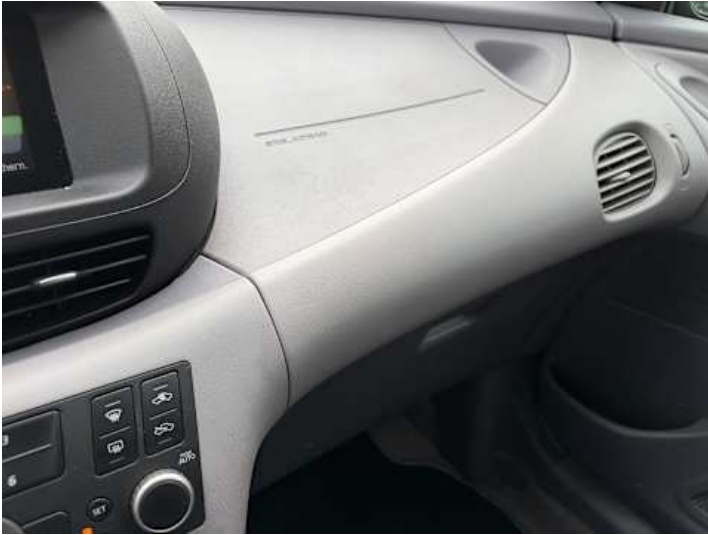
Innenraum (Kratzer)

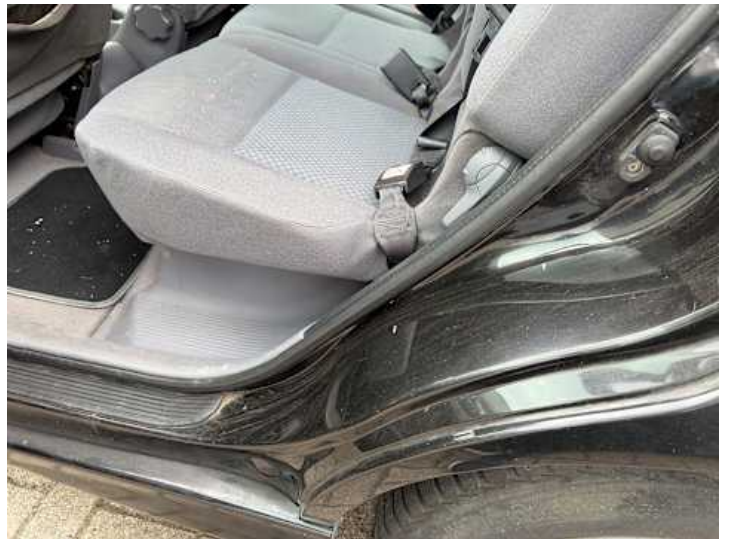
Innenraum (Kratzer)

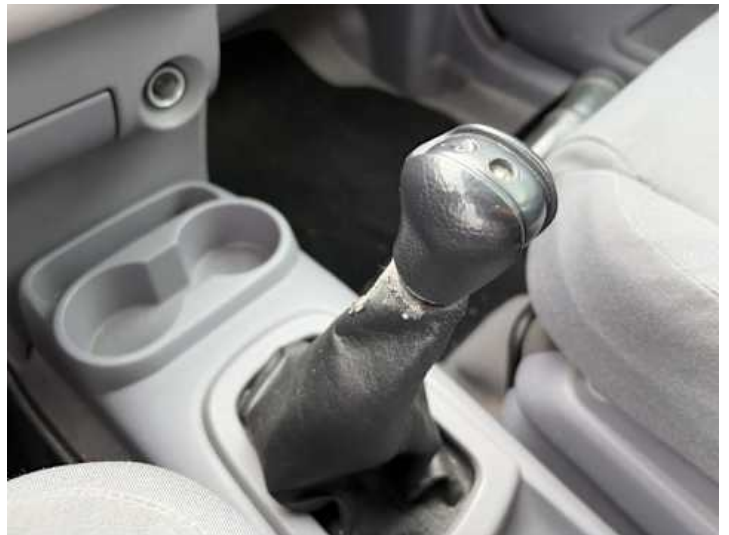
Innenraum (Verschleiß, Riss/Bruch)
